Helsingin kaupunki, rakennusvirasto

## **HULEVESITULVARISKIALUEIDEN JA HULEVESITULVA- HERKKIEN ALUEIDEN SELVITTÄMINEN HELSINGIN KAUPUNGISSA**

**Loppuraportti**

**0100-P16021**

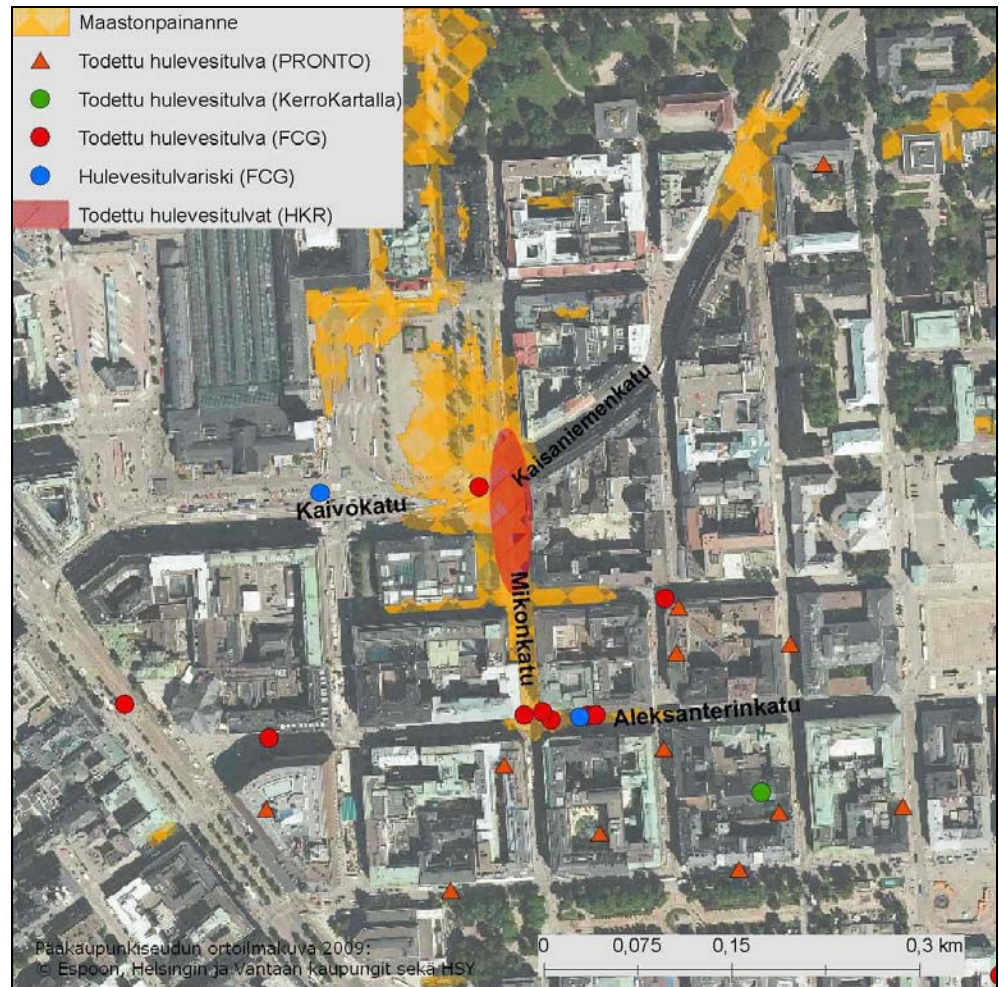
Mikonkadun ja Kaisaniemenkadun risteys on Helsingin kaupungin rakennusvirastolta saatujen tietojen mukaan yleisesti tunnettu hulevesitulva-alue. Kohteessa todettiin myös paikkatietoanalyysien perusteella maastonpainanne, jonka keksimääräinen syvyys on noin 0,3 m ja suurin syvyys noin 0,8 m. Painanteen lähivaluma-alueen pinta-ala on yli 7 hehtaaria ja kerran sadassa vuodessa toistuvalla, yhden tunnin sateella, jonka intensiteetti on noin 100 l/s\*ha, painanteeseen voisi laskelmien perusteella muodostua keskimäärin 0,15 m syvä hulevesitulva mikäli veden pääsy sekaviemäriin estyy. Kohteessa on useita rutiläkaivoja, mutta painanteen suuren lähivaluma-alueen johdosta hulevesiä saattaa kovien rankkasateiden aikana johtua niin paljon, etteivät kaivot vedä. Kohde sijaitsee lisäksi vilkkaasti liikennöidyllä alueella, joten mahdolliset hulevesitulvat aiheuttavat helposti ongelmia muun muassa liikenteelle. Kuvassa 2 on esitetty alueella todetut hulevesitulvat sekä maastonpainanteet.

**Kuva 2.** Kaisaniemessä todetut hulevesitulvat ja maastonpainanteet.

Ongelmia on ilmennyt myös Mikonkadun ja Aleksanterinkadun risteysalueen läheisyydessä. FCG:n hulevesitulvakyselyn perusteella useampi vastaaja ilmoitti kohteessa ilmenneen toistuvasti hulevesistä johtuvaa tulvimista, joka on vaikuttanut muun muassa raitiovaunuliikenteeseen. Risteysalue sijaitsee myös edellä mainitussa maastonpainanteessa.

HSY Vedeltä saatujen tietojen mukaan Aleksanterinkadun ja Mikonkadun risteysalueella on lisätty sekaviemäröinnin kapasiteettia vuonna 2007. Risteysalueella ilmenneiden hulevesitulvien esiintymisvuosia ei FCG:n hulevesitulvakyselyssä ole ilmoitettu, joten kohde ei ole välttämättä nykyisin enää hulevesitulvaherkkä alue.

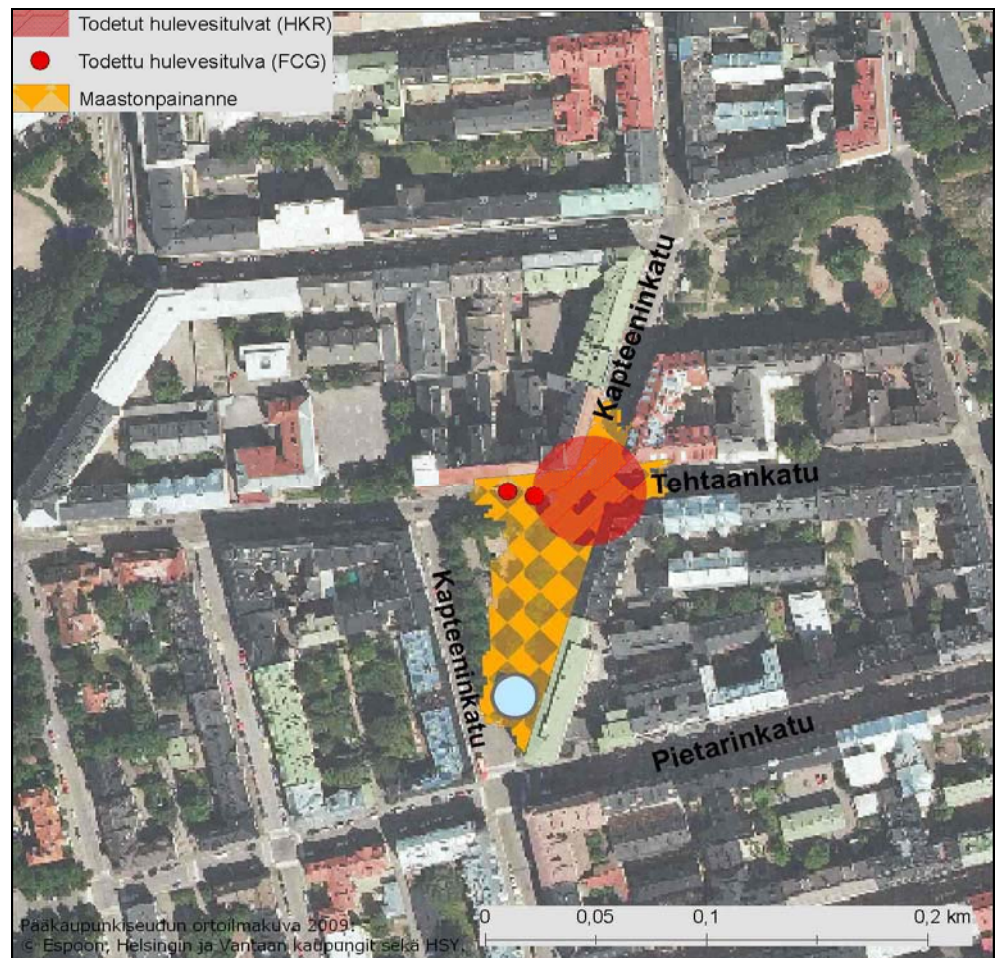
Helsingin Ullanlinnassa, Tehtaankadun ja Kapteeninkadun risteyksessä sijaitsee maastonpainanne, jonka keskimääräinen syvyys on noin 0,5 m ja suurin syvyys noin metrin. Painanteen lähivaluma-alueen pinta-ala on vajaa 3 hehtaaria. Kerran sadassa vuodessa toistuvalla yhden tunnin sateella painanteeseen voisi laskelmien perusteella muodostua keskimäärin noin 0,15 m syvä hulevesitulva. Painanteen pohjoispuolella todettiin 22.8.2011 sattuneiden rankkasateiden aikana hulevesitulva, joka aiheutti ongelmia muun muassa liikenteelle. Myös FCG:n hulevesitulvakyselyssä painanteessa oli todettu hulevesitulvia. Painanteen eteläosassa sijaitsee myös muuntamo, joten kohde on selvästi hulevesitulvaherkkä alue, jossa sijaitsee myös mahdollisesti häiriintyviä kohteita. Kuvassa 3 on havainnollistettu kohteessa oleva maastonpainanne ja painanteen yhteydessä todetun hulevesitulvan sijainti.

**Kuva 3.** Tehtaankadun ja Kapteeninkadun risteyksessä todettu hulevesitulva sekä alueen yhteydessä sijaitseva maastonpainanne. Sinisellä ympyrällä on osoitettu muuntamon karkea sijainti.

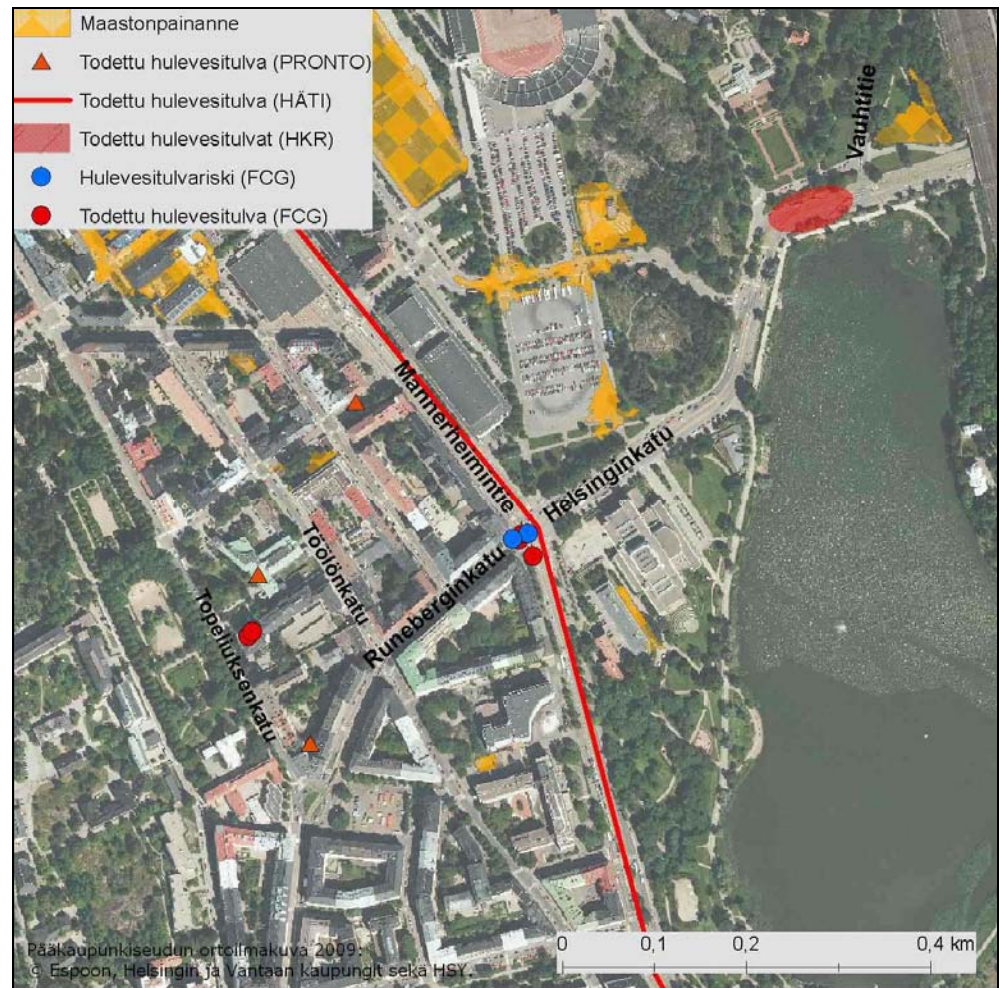
FCG:n hulevesitulvakyselyn, PRONTO-tilastojen ja Helsingin kaupungin toimittamien tietojen perusteella Taka-Töölössä on esiintynyt useita hulevesitulvia. Jotkut tulvista ovat koskeneet yksittäisiä kiinteistöjä hulevesien tulviessa kellaritiloihin, mutta ongelmia on myös ilmennyt julkisilla katu-alueilla vaikeuttaen paikallista liikennöintiä. Kuvassa 4 on esitetty Taka-Töölössä havaitut hulevesitulvat sekä paikkatietoanalyysien perusteella löydetty maastonpaineet.

**Kuva 4.** Taka-Töölön alueella todetut hulevesitulvat ja maastonpainanteet

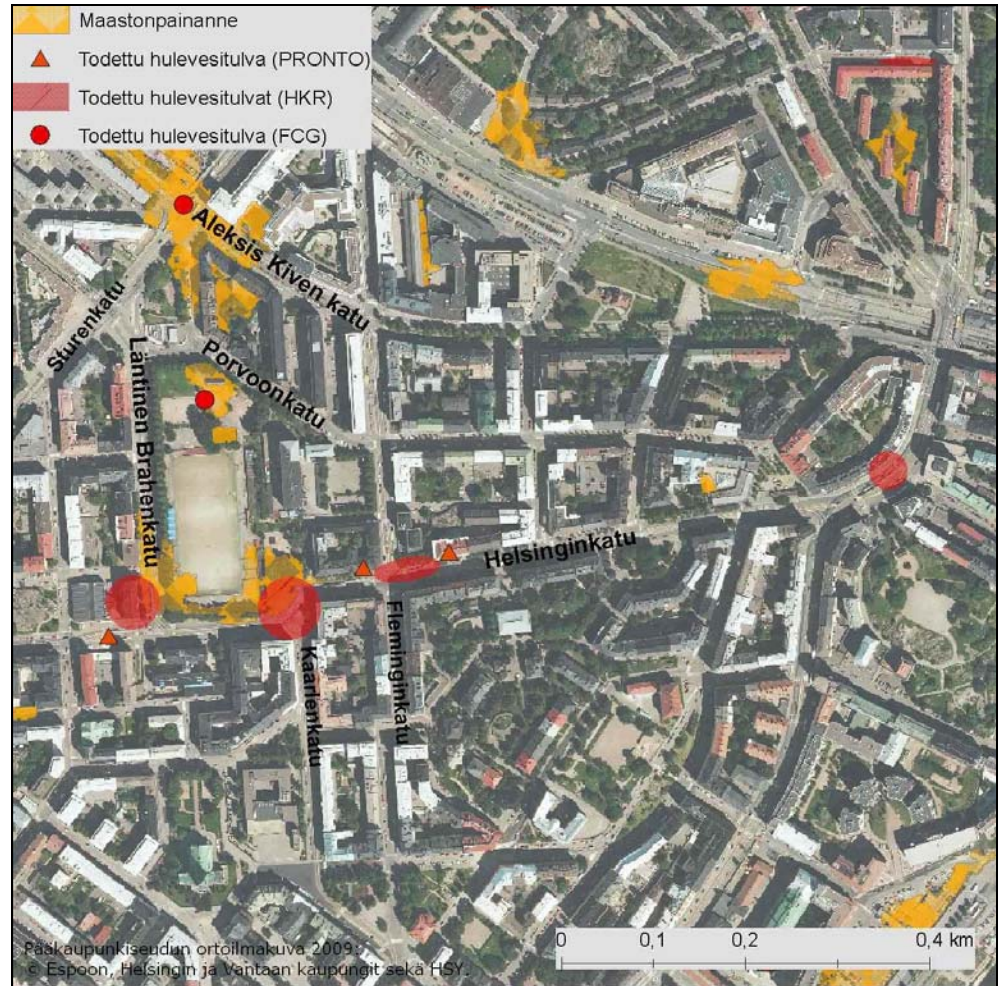
**Kuva 5.** Helsinginkadulla todetut hulevesitulvat sekä maastonpainanteet

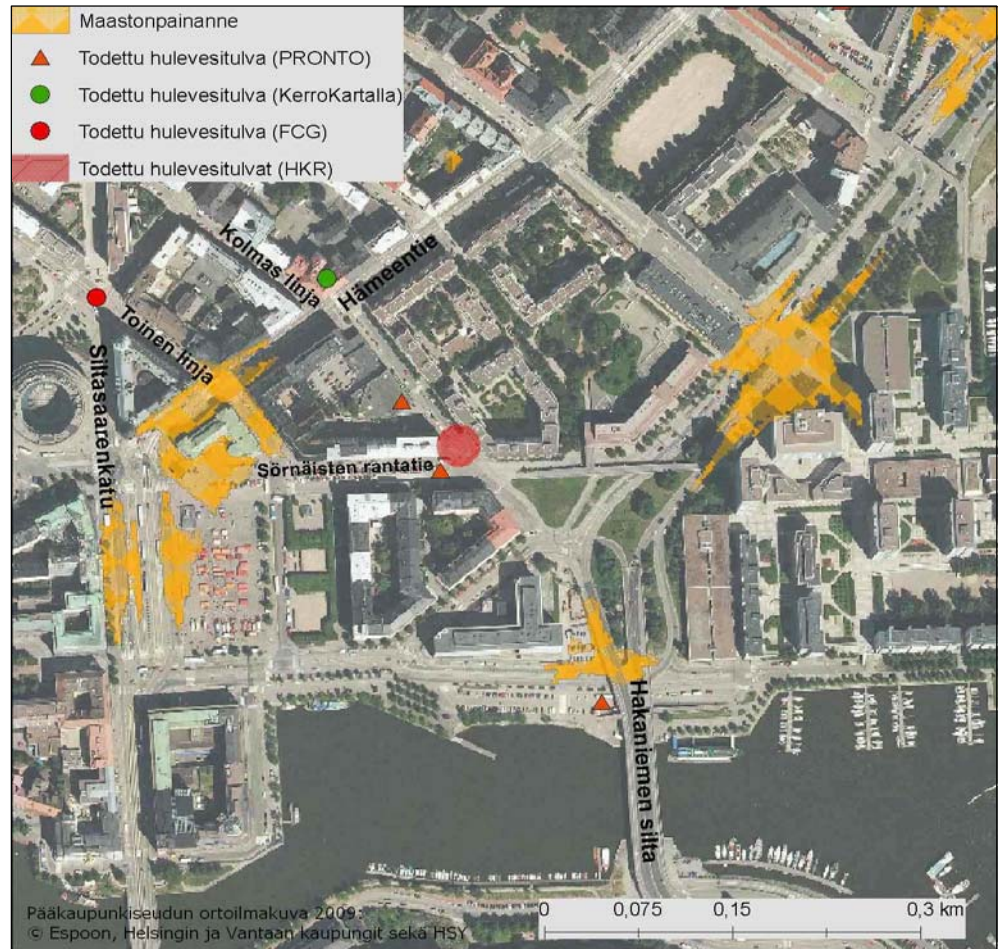
Sörnäisten rantatien ja Näkinkujan risteyksessä tulvi 22.8.2011, jolloin kaksi risteyksen läheisyydessä sijaitsevaa kiinteistöä vaati myös pelastuslaitoksen toimia. Kantakartan mukaan risteysalue sijaitsee matalahkossa notkossa, jossa katunäkymien<sup>1</sup> perusteella on hulevesikaivot. Kuvassa 6 on esitetty Hakaniemessä todetut hulevesitulvat ja maastonpainanteet.

**Kuva 6.** Hakaniemessä todetut hulevesitulvat ja maastonpainanteet.

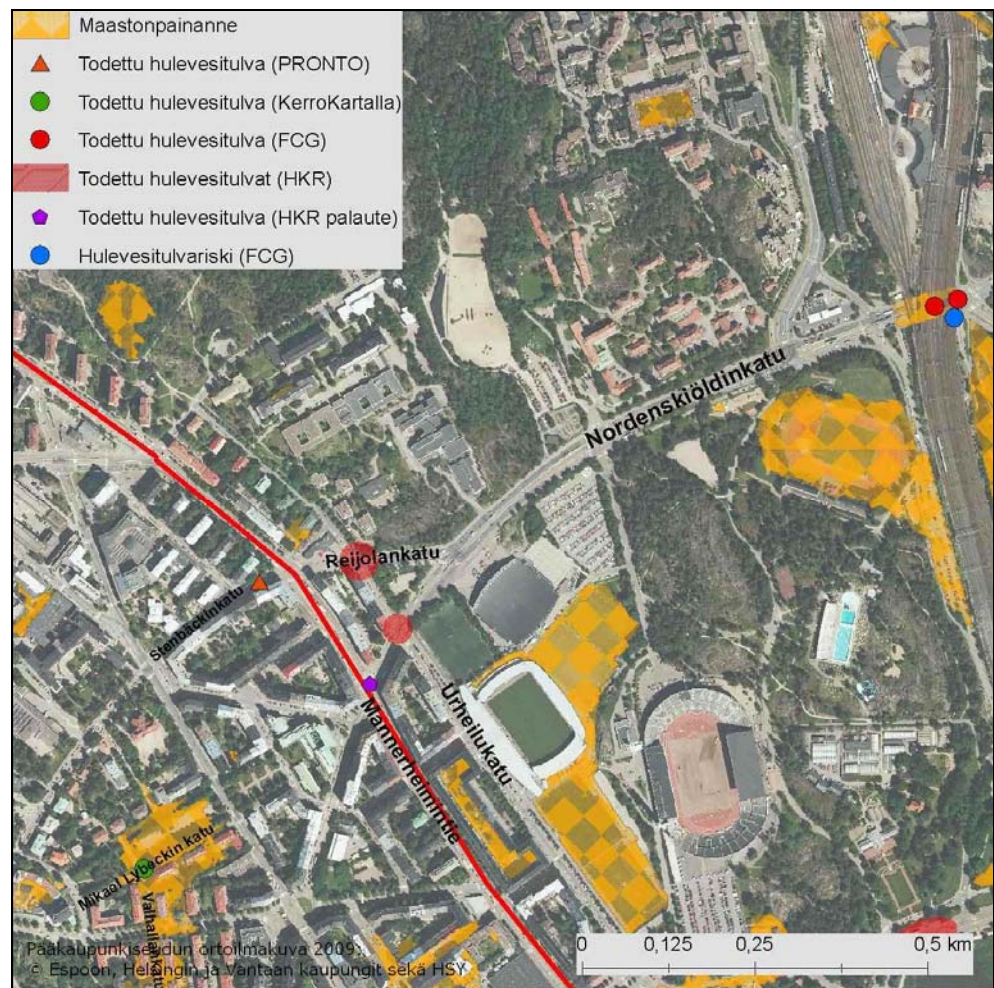
Helsingin kaupungin hulevesitulvariskien alustavassa arvioinnissa saadussa yleisöpalautteessa Mannerheimintien ja Nordenskiöldinkadun risteyksen ilmoitettiin tulvivan säännöllisesti rankkasateiden aikana. Lisäksi Helsingin kaupungin rakennusviraston saamien tietojen mukaan Urheilukatu tulvi Reijolankadun ja Nordenskiöldinkadun risteyksessä 22.8.2011 sattuneiden rankkasateiden aikana. Kohteiden läheisyydessä, Stenbäckinkadulla on ilmennyt myös pelastuslaitoksen kuivatustoimenpiteitä vaatinut hulevesitulva. Pääradan yhteydessä oleva Nordenskiöldinkadun alikulkusilta on myös yksi toistuvista tulvapaikoista. Kuvassa 7 on esitetty alueella todetut hulevesitulvat ja maastonpainanteet.

**Kuva 7.** Laakson alueella todetut hulevesitulvat ja maastonpainanteet

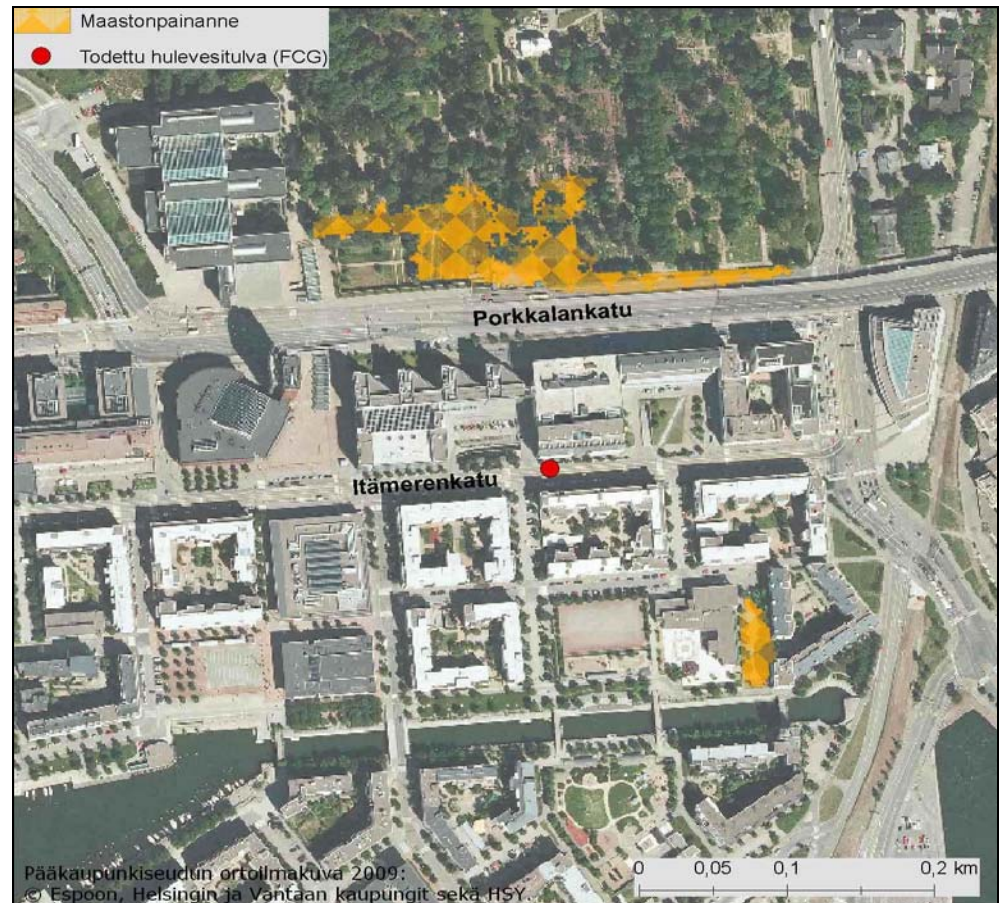
FCG:n hulevesitulvakyselyssä vastattiin Itämerenkadun tulvineen syysmyrskyjen aikana, jolloin vettä tulvi kadun kaivoista niin pahasti, että Itämerenkadun raitiovaunuliikenne oltiin lähellä joutua pysäyttämään. Kuvassa 8 on esitetty alueella todetut hulevesitulvat ja maastonpainanteet.

**Kuva 8.** Ruoholahden alueella todettu hulevesitulva. Ilmoituksen mukaan tulva vaikutti erityisesti Itämerenkadulla.

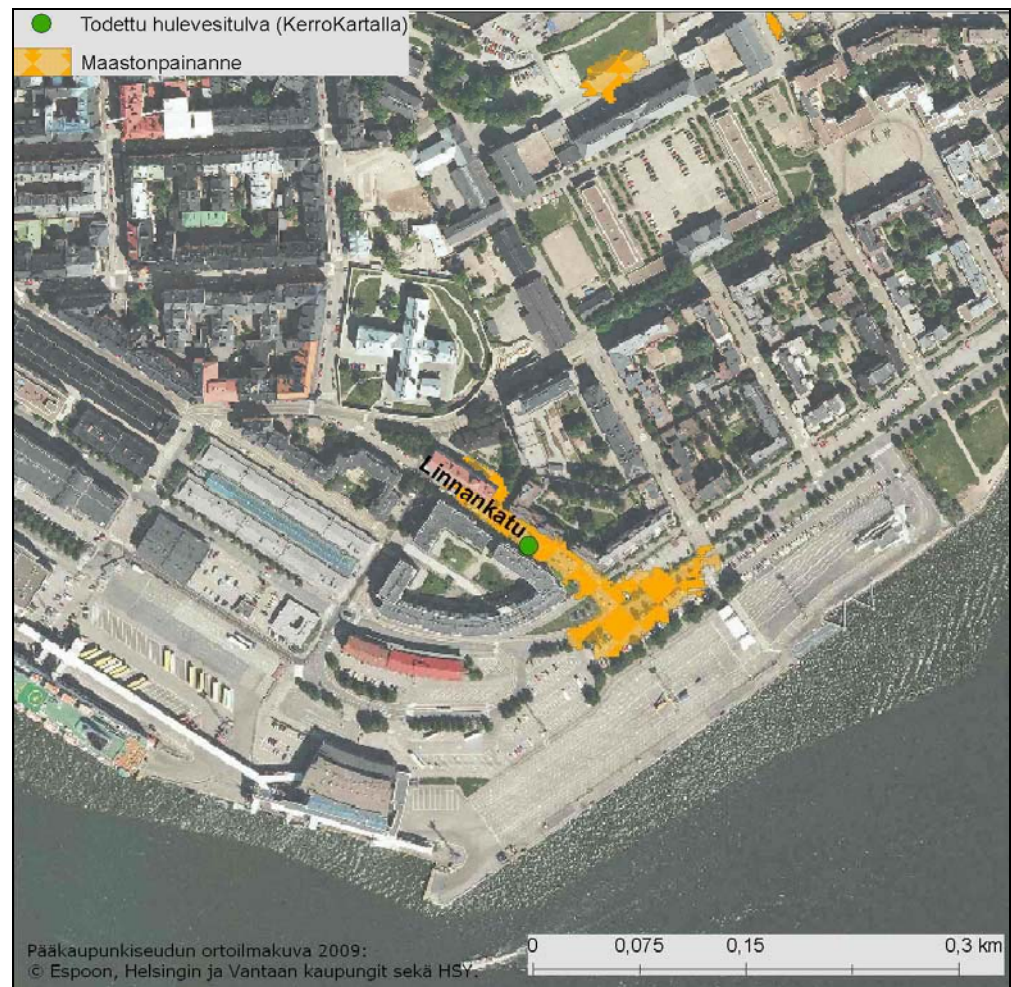
Rakennusviraston Kerrokartalla-palvelusta saadun palautteen perusteella Katajanokan Linnankadulla ilmoitettiin toistuvasta hulevesitulvaongelmasta. Ilmoituksen mukaan Linnankadun kävelytie on usein peittynyt kokonaan hulevesistä ja hulevesiä on tulvinut myös ajoluiskan kautta Linnankatu 12 autokellariin. Kuvassa 9 on esitetty alueella todetut hulevesitulvat ja maastonpainanteet.

**Kuva 9.** Linnankadulla todettu hulevesitulva sekä kohteen yhteydessä sijaitseva maaston painanne.

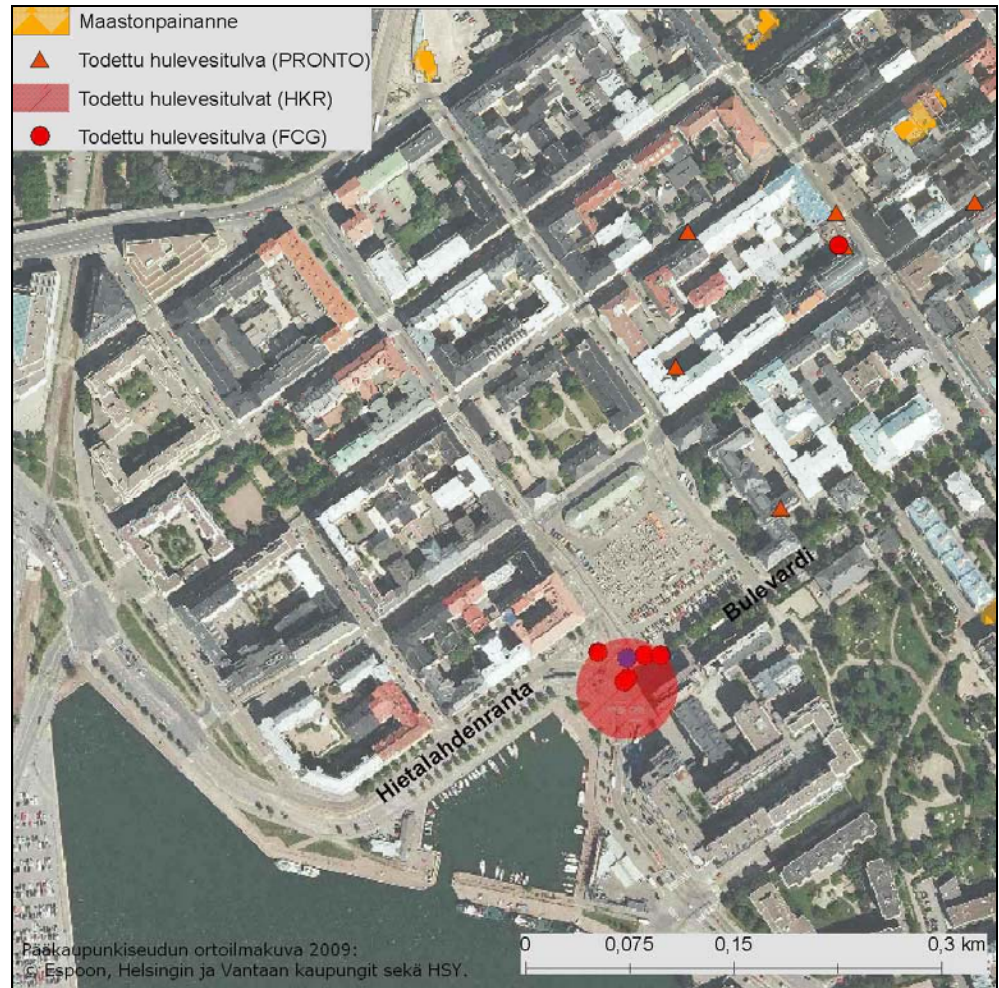
Hietalahdenrannan ja Bulevardin risteys ilmoitettiin useiden lähteiden mukaan olevan ongelmallinen alue hulevesitulvien suhteen. Kohteessa tulvi muun muassa FCG:n hulevesitulvakyselyyn vastanneiden mukaan usein rankkasateiden aikana, aiheuttaen ongelmia esimerkiksi liikenteelle. Syyksi epäiltiin hulevesien valuminen Bulevardilta. Kantakartan perusteella risteyskohdassa on havaittavissa matalahko notko. Kuvassa 10 on esitetty alueella todetut hulevesitulvat ja maastonpainanteet.

**Kuva 10.** Hietalahdenrannan ja Bulevardin risteys ilmoitettiin useiden lähteiden mukaan olevan ongelmallinen hulevesitulva-alue.

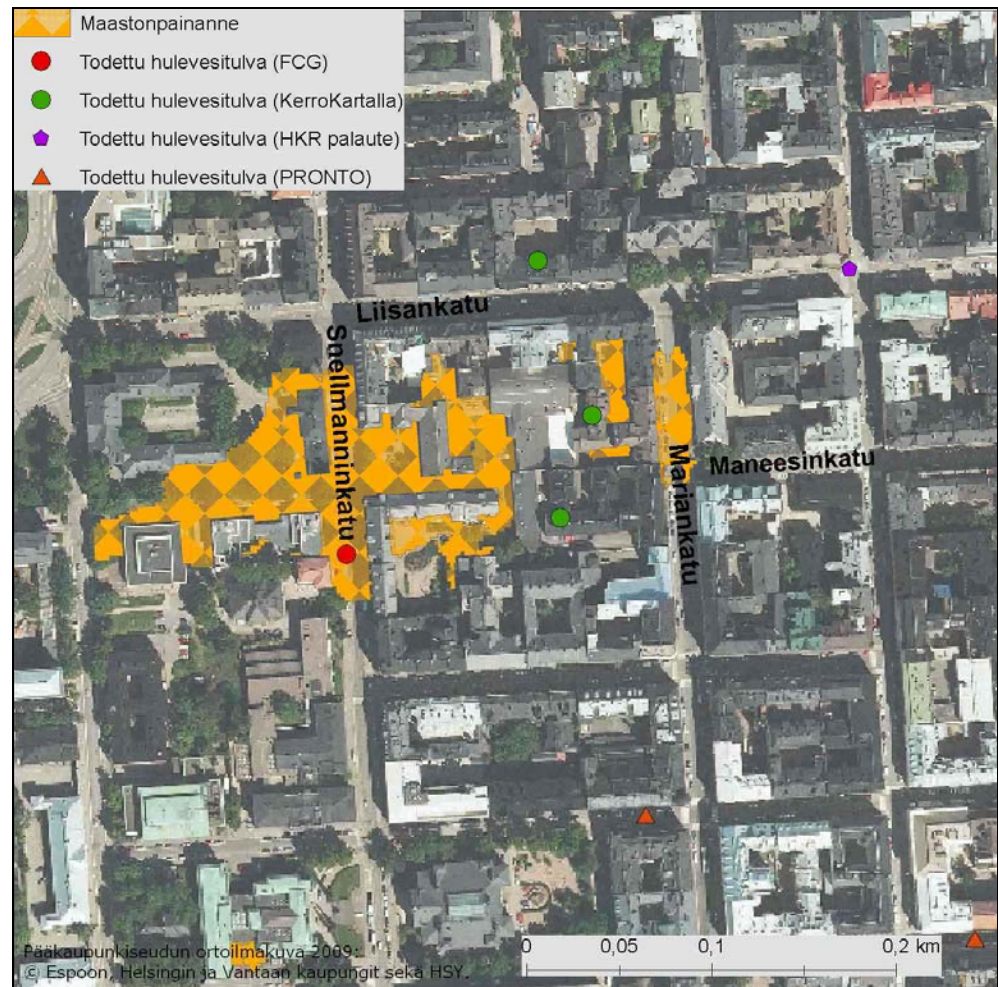
Kantakartan perusteella Mariankatu laskee pohjoisen suuntaisesti ja kaltevuudet tasoittuvat todetussa ongelmakohdassa. Myös Maneesinkatu laskee loivasti kohti Mariankatua. Ongelmakohdassa sijaitsee myös paikkatietoa-analyysien perusteella todettu maastonpainanne, jonka keksimääräinen syvyys on noin 0,3 m ja maksimisyvyys noin 1,1 m. Painanteen lähivaluma-alueen pinta-ala on noin 0,8 hehtaaria ja kerran sadassa vuodessa toistuvalla yhden tunnin sateella painanteeseen voisi laskelmien perusteella muodostua keskimäärin noin 0,2 metrin syvyinen hulevesitulva. Katunäkymien<sup>1</sup> perusteella painanteessa on ritiläkaivoja. Kuvassa 11 on esitetty alueella todetut hulevesitulvat ja maastonpainanteet.

**Kuva 11.** Kruununhaan alueella todetut hulevesitulvat ja maastonpainanteet.

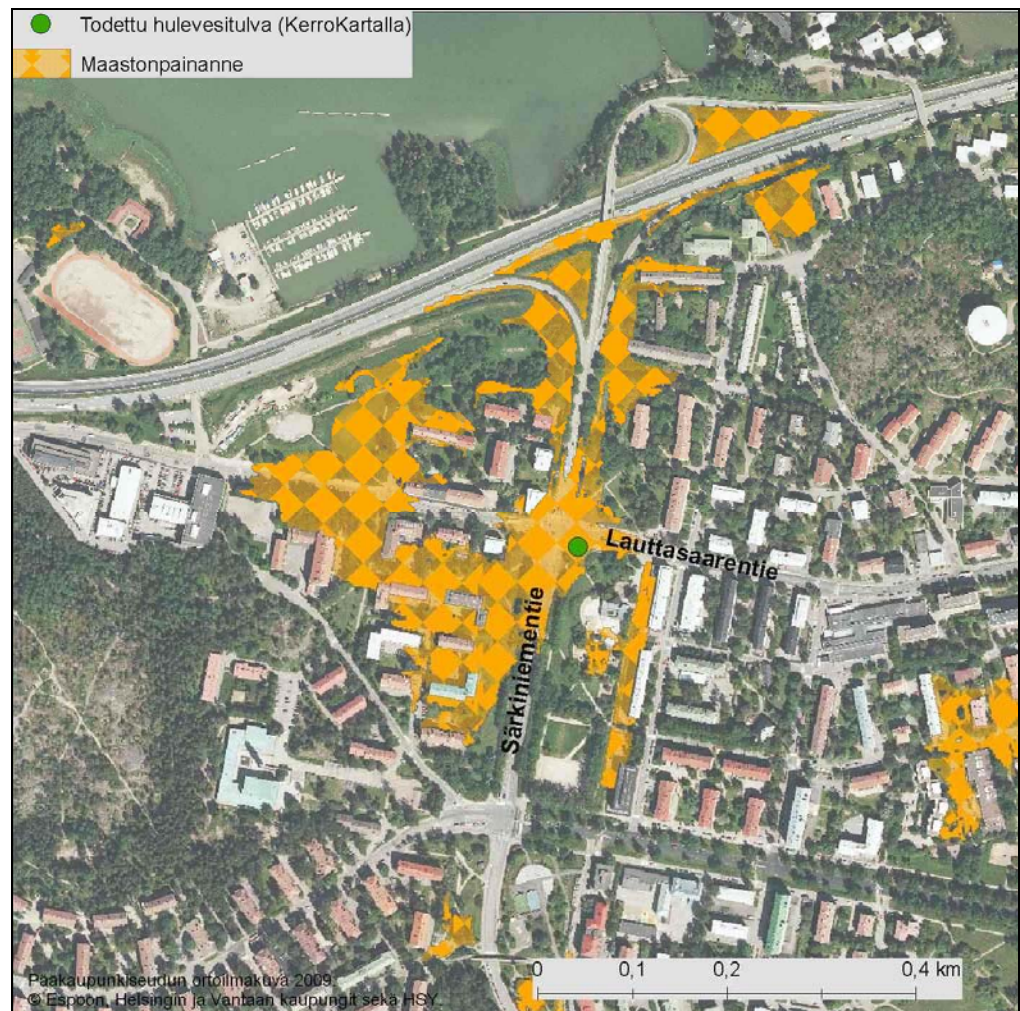
Rakennusviraston Kerrokartalla-palvelusta saadun palautteen perusteella Lauttasaarentien ja Särkiniementien risteys tulvii usein voimakkaiden sateiden aikana. Kohde sijaitsee myös laajassa painanteessa, jonka keksimääräinen syvyys on noin 0,4 m ja maksimisyvyys noin 1,3 m. Painanteen lähivaluma-alueen pinta-ala on noin 1,6 hehtaaria ja kerran sadassa vuodessa toistuvalla yhden tunnin sateella painanteeseen voisi laskelmien perusteella muodostua keskimäärin noin 0,1 metrin syvyinen hulevesitulva. Kuvassa 12 on esitetty Lauttasaarentien ja Särkiniementien risteyksessä todettu hulevesitulva sekä maastonpainanteet.

**Kuva 12.** Lauttasaarentien ja Särkiniementien risteyksessä todettu hulevesitulva sekä maaston painanne.

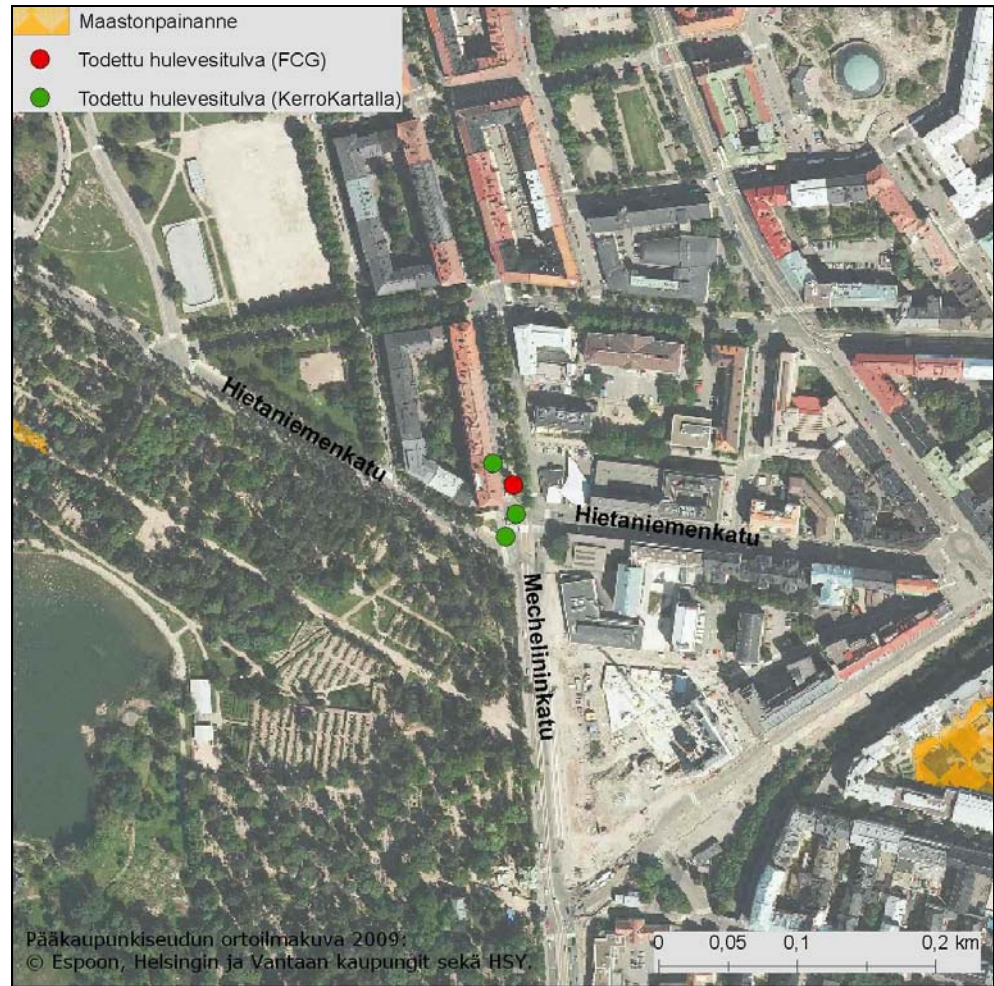
Rakennusviraston KerroKartalla-palvelusta saadun palautteen perusteella Mechelininkadun ja Hietaniemenkadun risteys tulvii usein voimakkaiden sateiden aikana. Myös FCG:n hulevesitulvakyselyssä kohde tunnistettiin hulevesitulvaherkäksi alueeksi. Kuvassa 13 on esitetty Mechelininkadulla havaittujen hulevesitulvien sijainti.

**Kuva 13.** Mechelininkadun ja Hietaniemenkadun risteyskysen yhteydessä havaitut hulevesitulvat.

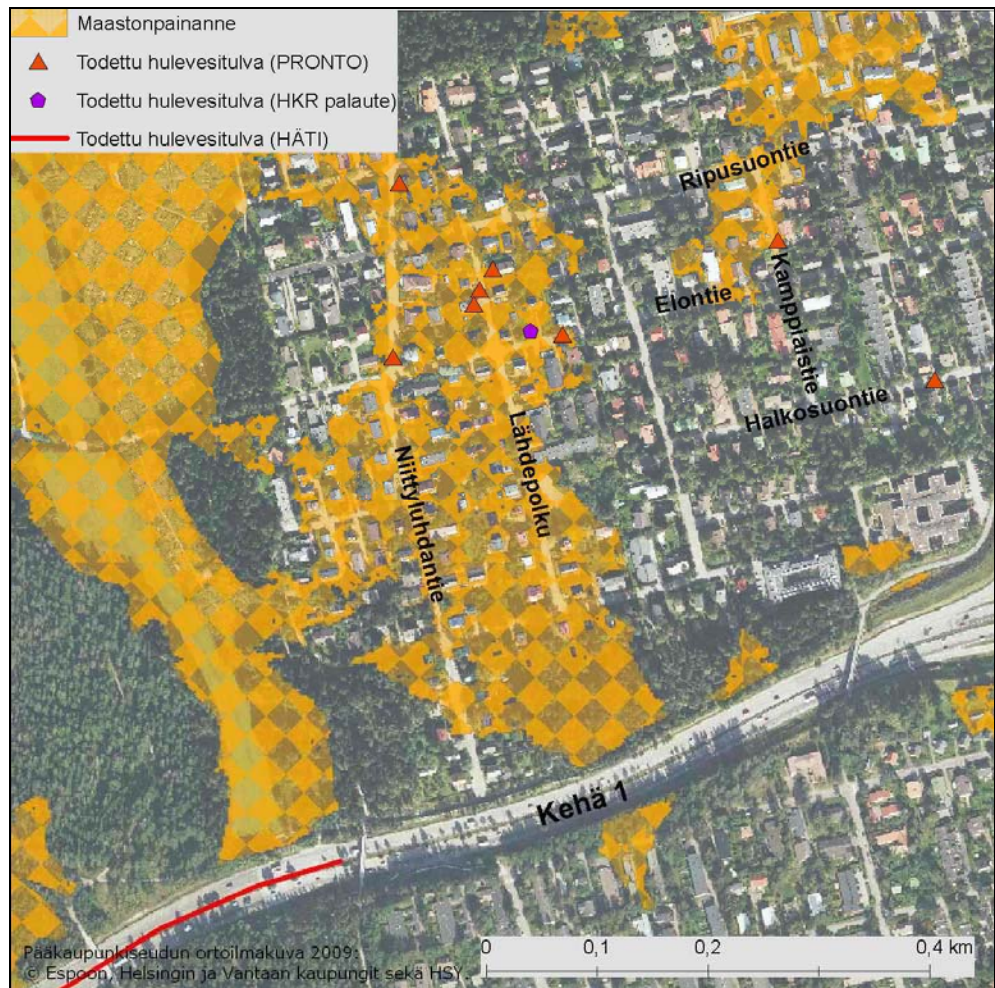
Alueella on kuitenkin todettu lukuisia hulevesitulvia. Muun muassa PRONTO-tilastojen perusteella, hulevesitulvia on todettu Ripusuontien ja Lähdepolun varrella. Lähdepolulla ilmenneiden hulevesitulvien tarkkaa syytä ei tilastoista ilmennyt, mutta tilastoon oli kirjattu muun muassa: *"Poistettu vettä kellarista palokunnan kalustolla"*, *"Sadevedet nousseet autotallin ajoluiskassa ja uhkaa mennä autotalliin"*. Niittyluhdantie 33:ssa ilmenneestä hulevesitulvasta oli kuitenkin ilmoitettu: *"Kaupungin sadevesiviemärit tulvivat, jonka seurauksena kiinteistön sadevesikaivoissa vesi alkanut nousta kellarin ovelle, josta vesi päässyt sisätiloihin kellarikerrokseen paritalon molempiin asuntoihin."*. Halkosuontien 126:n kiinteistössä pelastuslaitos joutui myös kuivatustoimiin hulevesitulvan johdosta. Kuvassa 15 on esitetty tarkastelualue sekä alueella ilmenneet hulevesitulvat.

**Kuva 15.** Länsi-Pakilan tarkastelualueella todettujen hulevesitulvien ja maastonpainanteiden sijainnit.

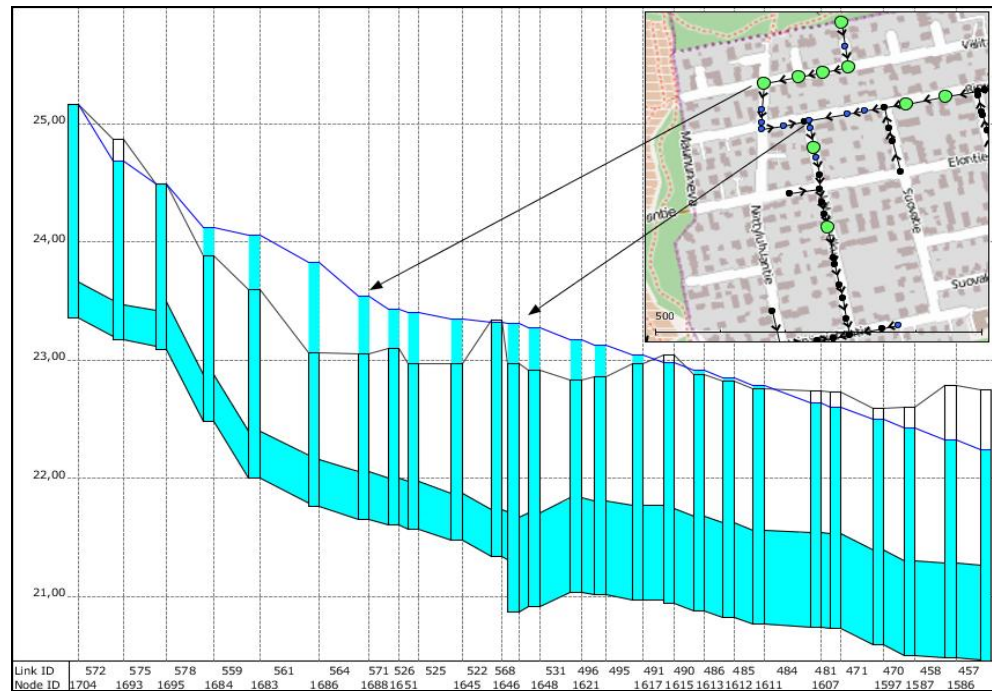
Hulevesimallin avulla tarkasteltiin alueen hulevesiverkoston toimivuutta ker-  
ran sadassa vuodessa toistuvilla, yhden tunnin sateilla. Mallinnustuloksien pe-  
rusteella kohteissa ilmeni lievää tulvimista muun muassa Ripusuontien ja  
Lähdepolun risteyksessä, sekä Niittyluhdantien pohjoiskärjessä. Lähdepolulla  
mallissa ilmenevä tulviminen johtuu todennäköisesti hulevesiverkoston paikal-  
lisesti negatiivisesta kaltevuudesta. Häiriökohta vaikuttaa myös yläpuolisen  
verkoston toimivuuteen aiheuttamalla tulvimista Niittyluhdantien ja Elontien  
matalissa kohdissa. Verkostokartan perusteella hulevesiverkostossa vallitsee  
negatiivinen kaltevuus Ripusuontien ja Elontien välisellä osuudella Lähdepol-  
kua. Kuvassa 16 on esitetty ote hulevesimallin antamista tuloksista Niittylah-  
dentien ja Lähdepolun varrelta.

**Kuva 16.** Ote hulevesimallista Länsi-Pakilassa

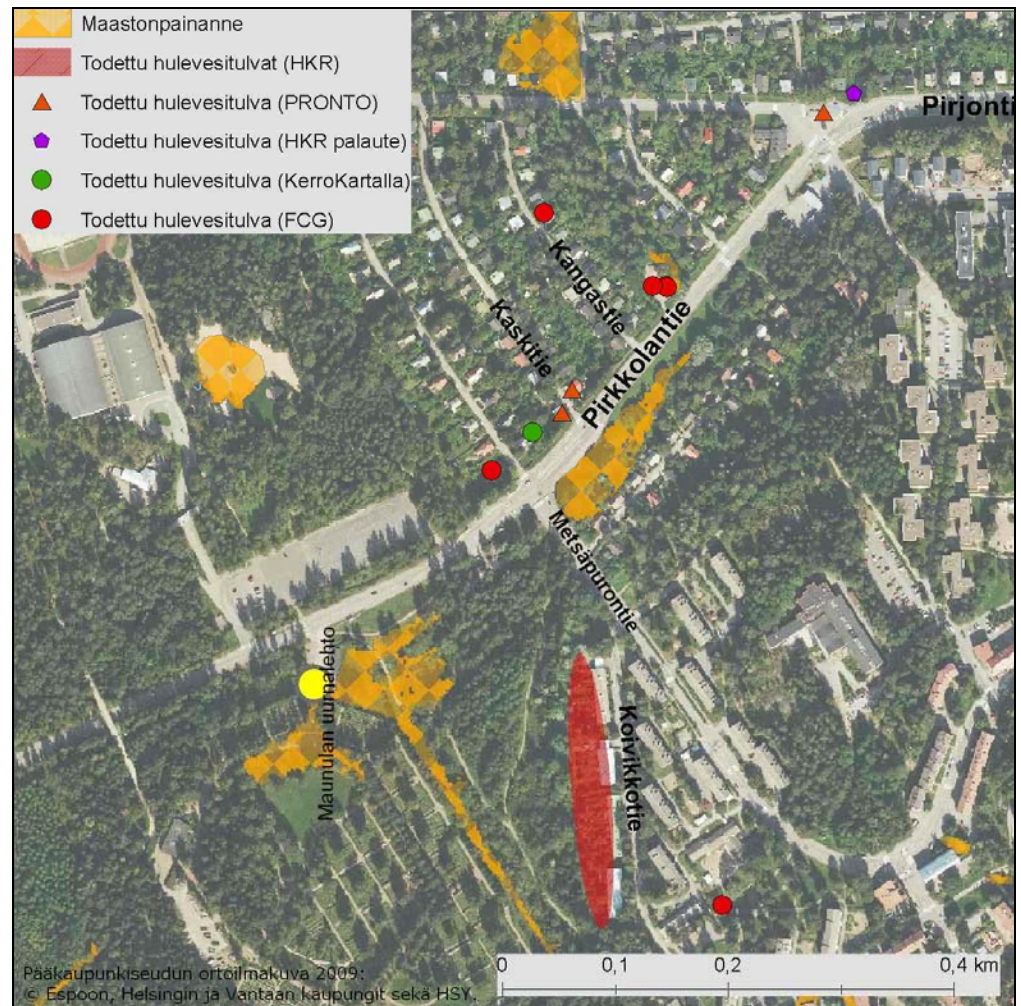
Lähtötietojen perusteella Pirkkolan alueella on esiintynyt useita hulevesitulvia. Alueella Pirkkolanpurona tunnettu Haaganpuron latva johdetaan Kangastien pohjoispuolella Pirkkolantiella hulevesiverkostoon. Samaisessa kohdassa on ilmennyt myös FCG:n hulevesitulvakyselyn perusteella tulvia. Pirkkolan alueella on esiintynyt hulevesitulvia myös PRONTO-aineiston ja Helsingin kaupungin rakennusviraston saamien tietojen perusteella. Kuvassa 17 on esitetty Pirkkolan alueella todetut hulevesitulvat ja maastonpainanteet.

**Kuva 17.** Pirkkolan alueella todetut hulevesitulvat. Keltainen ympyrä osoittaa Pirkkolantien hulevesiviemärin likimääräistä purkupistettä.

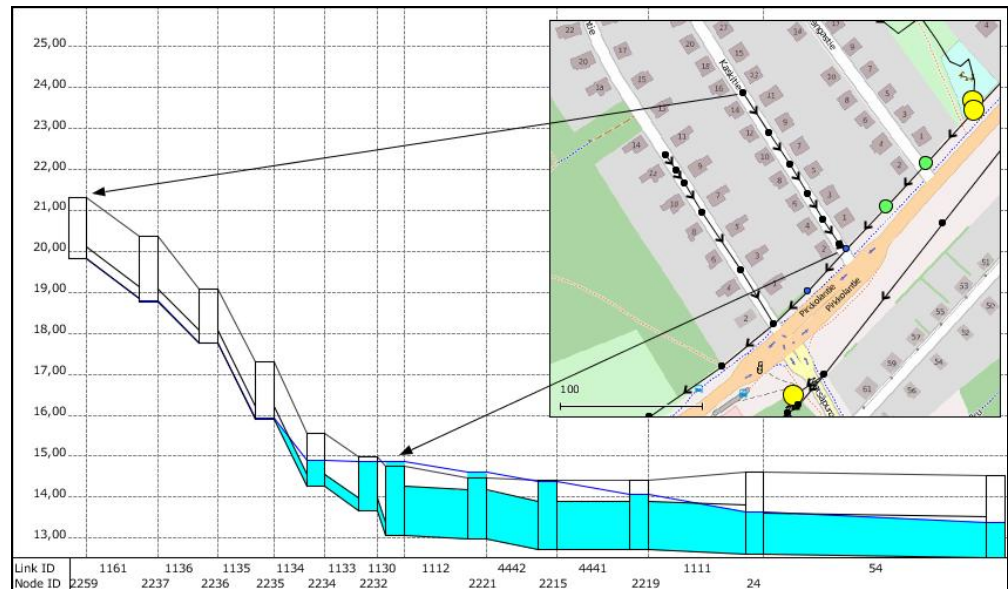
hulevesiviemäri on täynnä ja tulvii Kaskitien ja Pirkkolantien risteyksessä. *Kuvassa 18* on esitetty Kaskitien ja Pirkkolan tien hulevesiverkoston toimivuus kerran sadassa vuodessa toistuvilla tunnin sateilla.

**Kuva 18.** Kaskitien ja Pirkkolantien hulevesiverkoston toimivuus kerran sadassa vuodessa toistuvilla, tunnin sateilla.

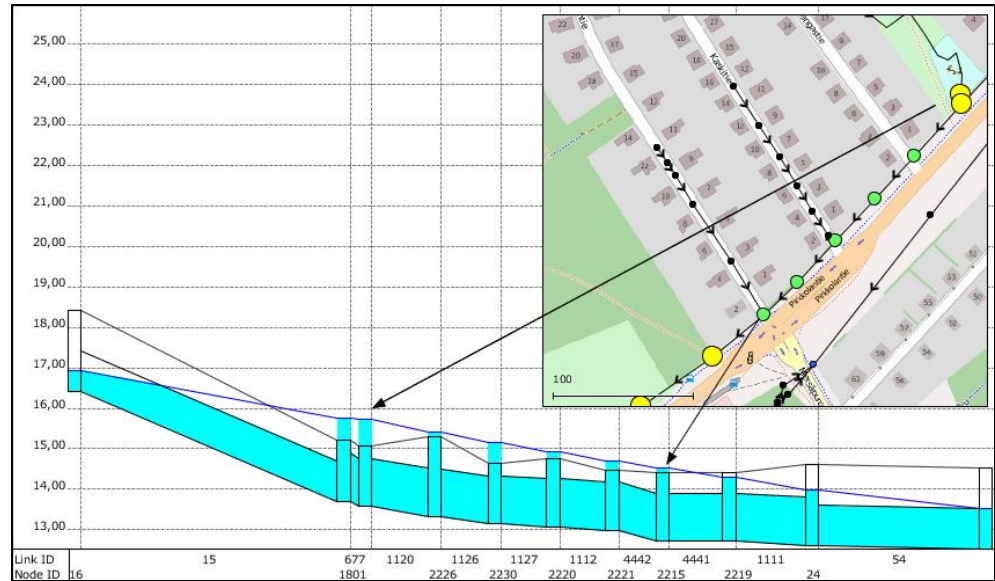
**Kuva 19.** Pirkkolantien putkitetun osuuden toimivuus kerran sadassa vuodessa toistuvalla, tunnin pituisella rankkasateella.

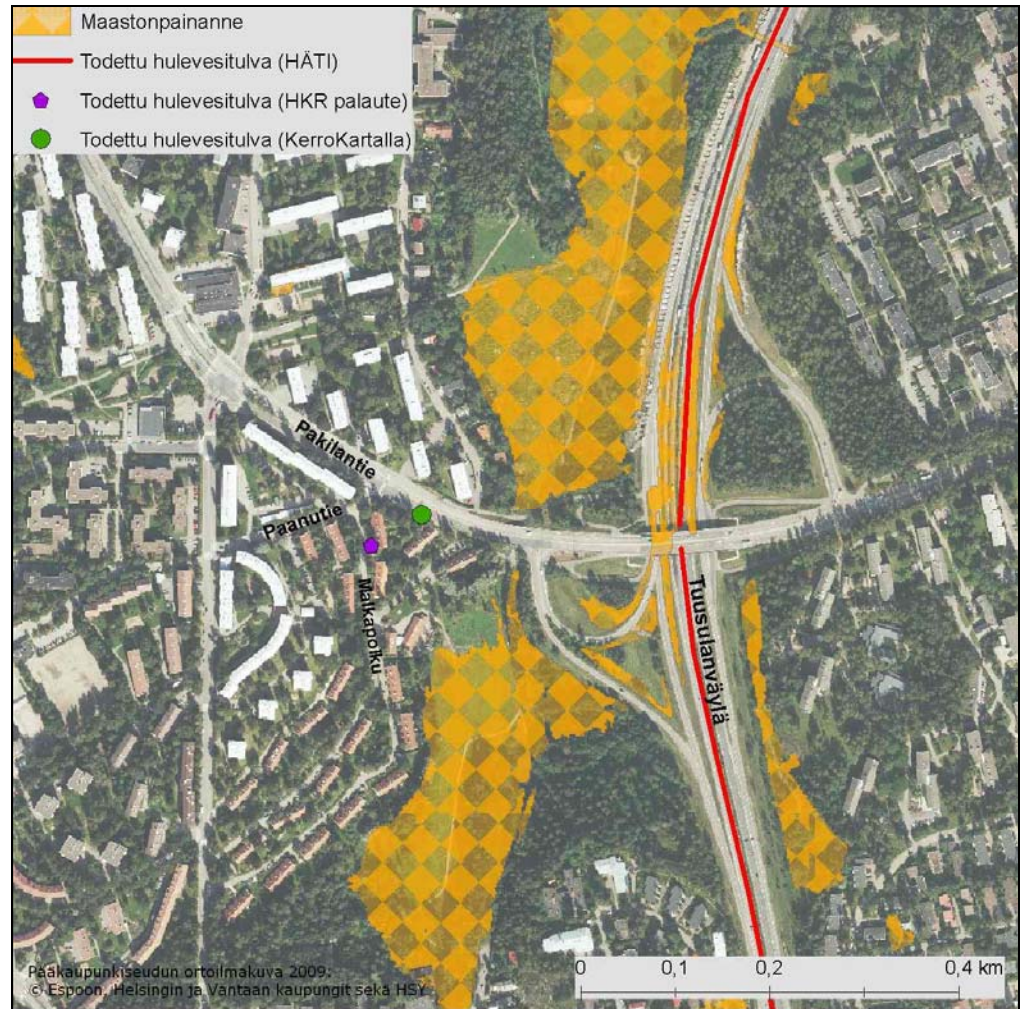
Maunulassa, Pakilantiellä on todettu esiintyvän toistuvia hulevesitulvia, jonka johdosta muun muassa henkilöautoja on sammunut tielle. Pakilantien eteläpuolella, Malkapolulla hulevesitulvat ovat myös aiheuttaneet ongelmia, kun hulevedet ovat virranneet Paanutieltä Malkapolun kiinteistöjen pihoihin. Kuvassa 20 on esitetty alueella todetut hulevesitulvat ja maastonpainanteet.

**Kuva 20.** Maunulan alueella todetut hulevesitulvat ja maastonpainanteet.

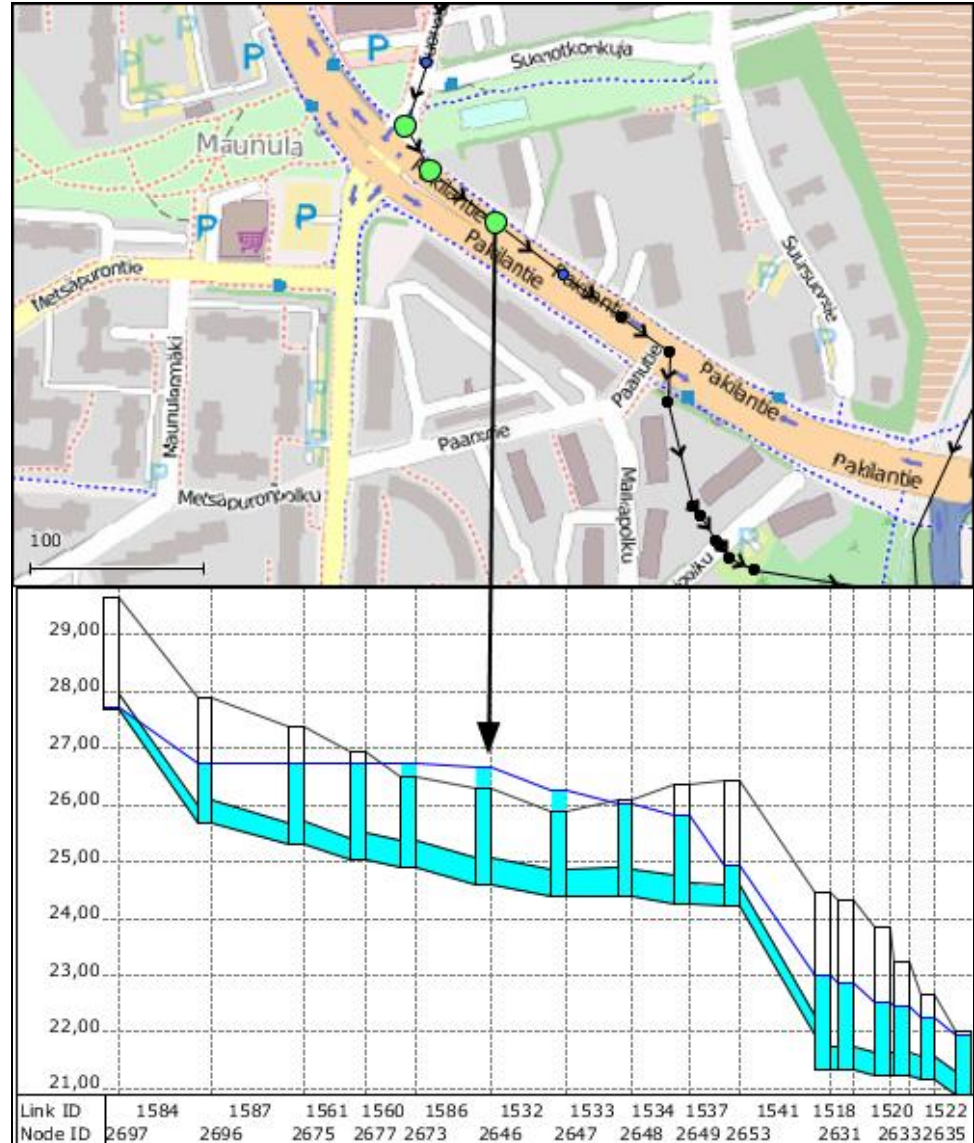
**Kuva 21.** Pakilantien tulviva hulevesiviemäri.

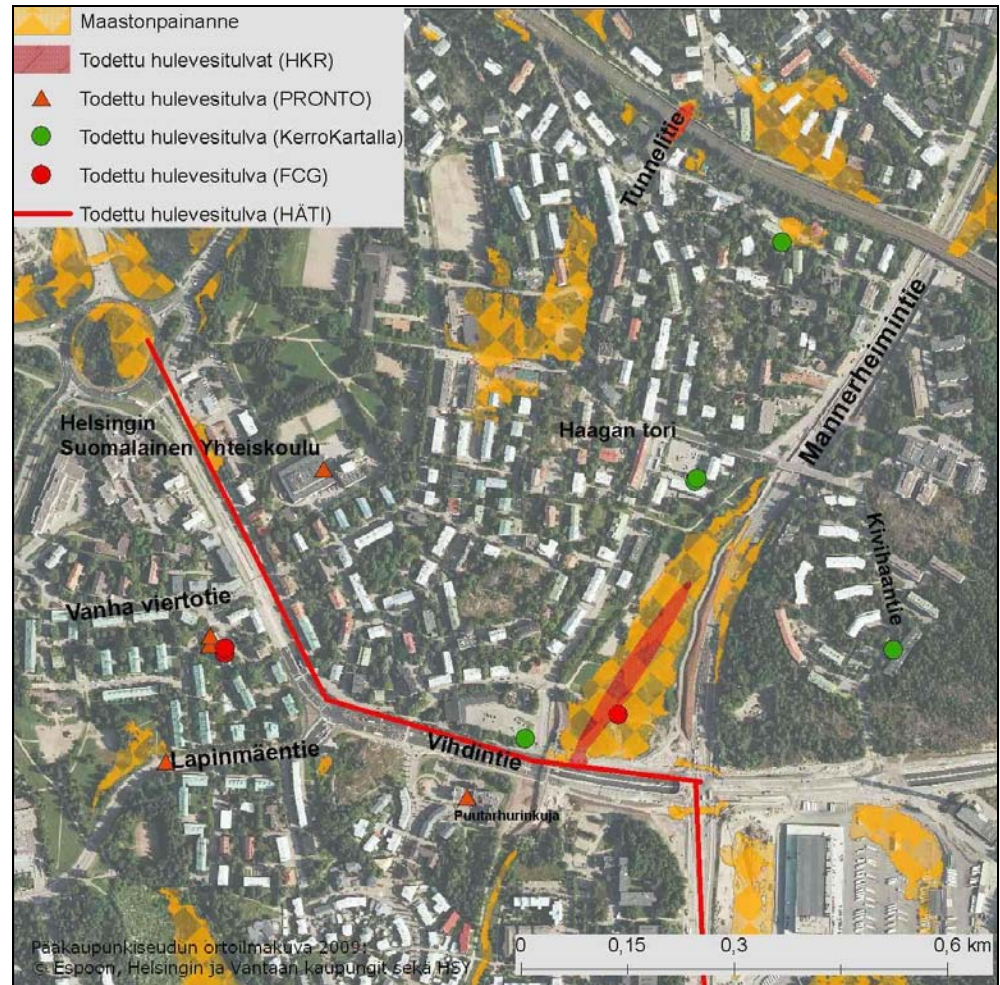
Etelä-Haagassa on ilmennyt eri lähteiden mukaan useita hulevesitulvia. Alueella Haaganpuro johdetaan lisäksi siltarummussa Vihdintie ali. Kuvassa 22 on esitetty Etelä-Haagan alueella todetut hulevesitulvat sekä maastonpainanteet.

**Kuva 22.** Etelä-Haagassa ilmenneet hulevesitulvat sekä maastonpainanteet.
