Helsingin kaupunki, rakennusvirasto

## **HULEVESITULVARISKIALUEIDEN JA HULEVESITULVA- HERKKIEN ALUEIDEN SELVITTÄMINEN HELSINGIN KAUPUNGISSA**

**Loppuraportti**

**0100-P16021**

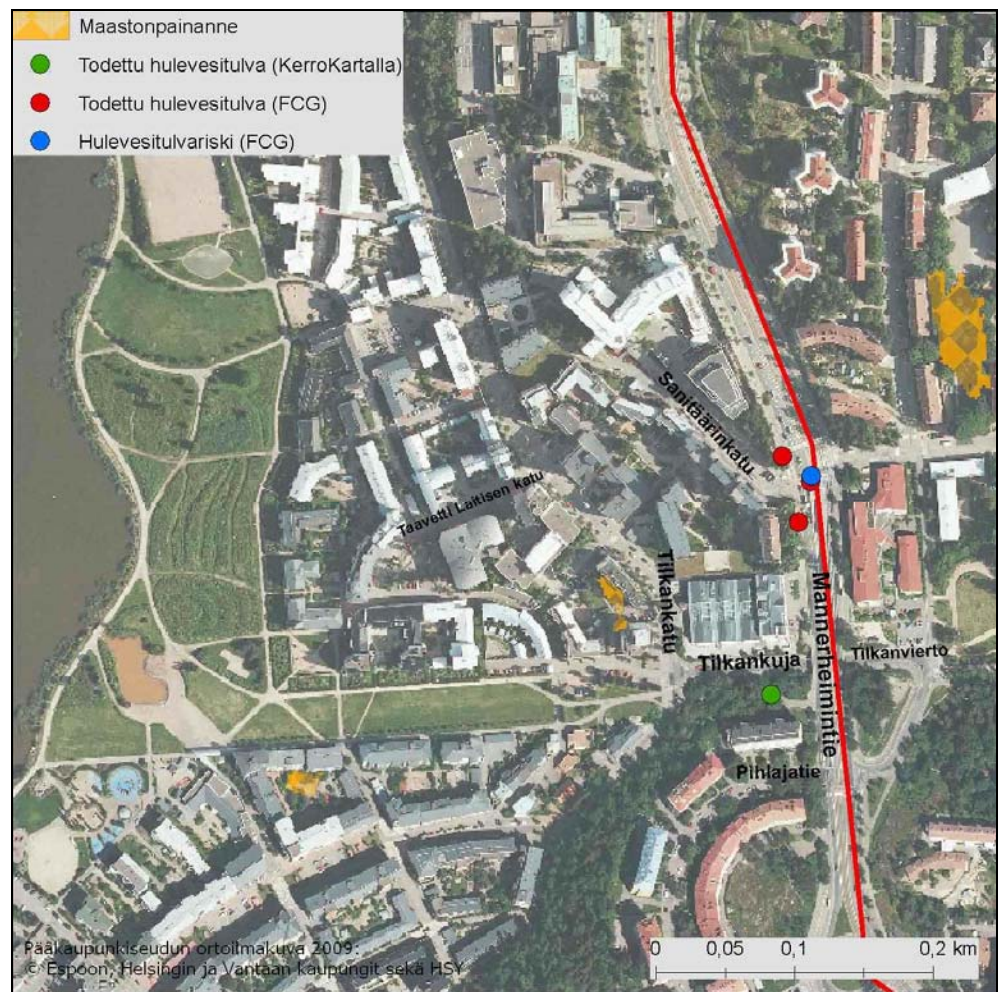
Mannerheimintien ja Sanitäärinkadun risteyksessä oli usean FCG:n hulevesitulvakyselyssä vastanneen mukaan ilmennyt hulevesitulvia, jotka olivat vaikeuttaneet muun muassa liikennettä. Ilmoituksen mukaan autoliikenne joutuu pahojen tulvien aikana kiertämään raitioliikenteen kiskoja kautta, joten tulvat voivat aiheuttaa kohteessa vaaratilanteita liikenteessä. Samaisella alueella Mannerheimintiellä on ilmennyt myös HÄTI-tilastojen perusteella ongelmia. Kantakartan perusteella Mannerheimintiellä on notko, joka ulottuu Sanitäärinkadulta Pihlajatielle saakka. Katualueelle saattaa näin ollen kertyä kovien rankkasateiden aikaan laaja lammikko. Kuva 23 esittää alueella todetut hulevesitulvat sekä maastonpainanteet.

**Kuva 23.** Ruskeasuon alueella todetut hulevesitulvat ja maastonpaineet.

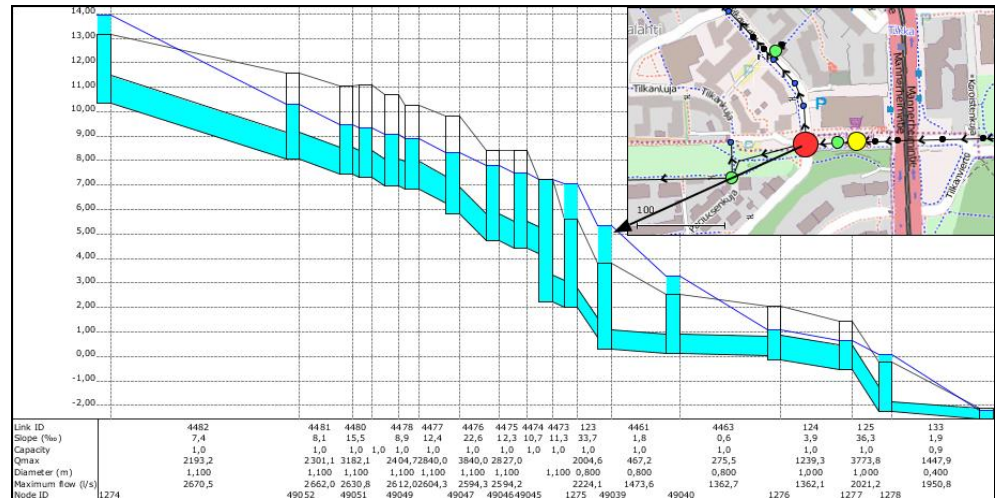
teella kohteessa ilmenee ongelmia erittäin rankoilla sateilla, jolloin vesi padotuu Ø 800 runkoputken kohdalla, saattaen lähialueen hulevesikaivot tulviin. Mallinnuksen mukaan padotus vaikuttaa myös Tilkankadun hulevesiviemäriin ja verkosto voi tulvia vielä Tilkankadun ja Taavetti Laitisen kadun risteyksessä, jossa hulevesikaivot ovat matalia. Kuvassa 24 on esitetty ote mallinnustuloksista Mannerheimintien alittavan rumpuputken osalta. Mallinnus tehtiin kerran sadassa vuodessa toistuvalla tunnin sateella.

Kuva 24. Mallinnustulokset Mannerheimintien alittavan rumpuputken osalta

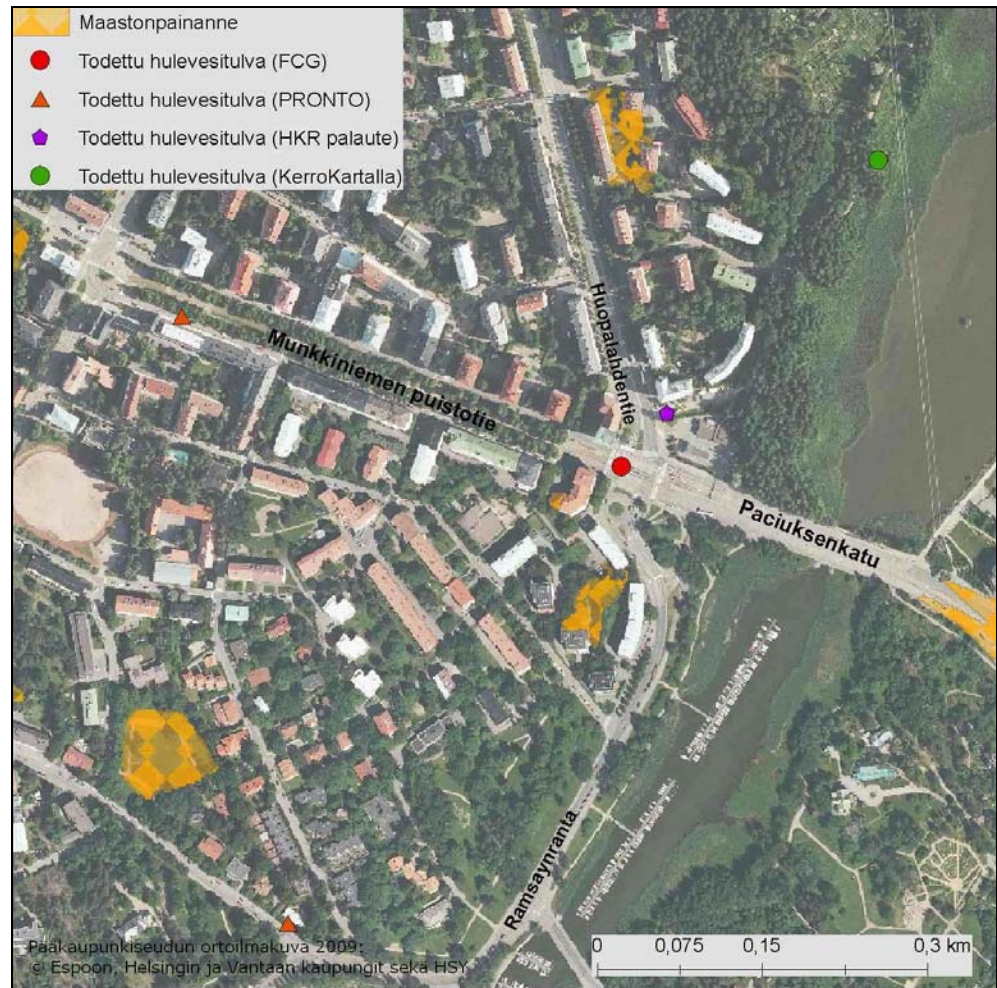
Vahinkoja on kärsinyt muun muassa Huopalahdentie 3:ssa oleva kiinteistö, jossa tulvavesiä on valunut useaan otteeseen kiinteistön sisälle. Ongelmat johtuivat ilmoituksen mukaan tukkeutuneista kaivoista. Alueen lähistöllä on myös ilmennyt kaksi hulevesitulvaa, jotka edellyttivät pelastuslaitoksen toimenpiteitä. Kummassakin tapauksessa onnettomuusilmoituksessa kerrotaan, että kellaritiloihin oli tulvinut viemärin kautta sadevettä. Rakennusviraston KerroKartalla-palvelussa Munkkiniemen rannassa oli ilmoitettu myös esiintyneen hulevesitulvia. Kuvassa 25 on esitetty Munkkiniemen alueella esiintyneet hulevesitulvat ja maastonpaineet.

**Kuva 25.** Munkkiniemen alueella todetut hulevesitulvat ja maastonpaineet.

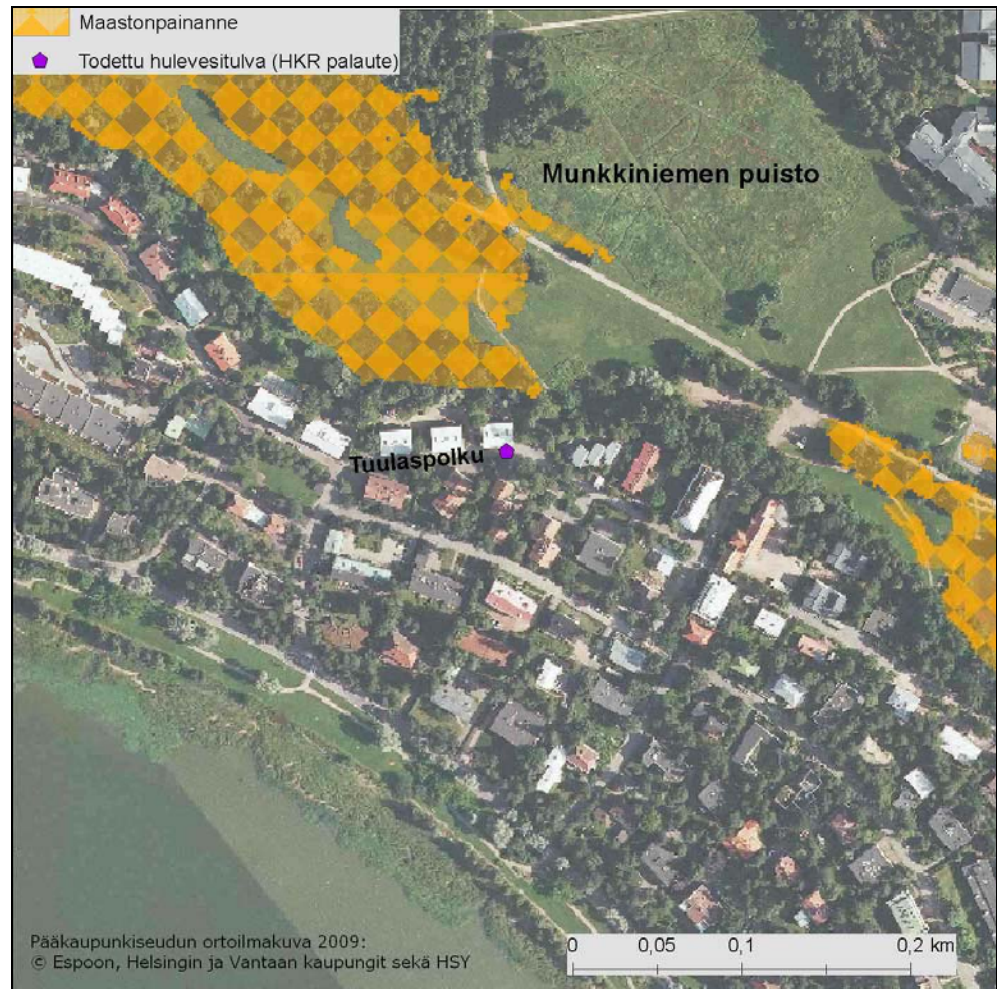
Helsingin kaupungin hulevesitulvariskien alustavassa arvioinnissa saadun yleisöpalautteen mukaan Munkkiniemen Tuulaspolulla ilmenee toistuvasti hyvin äkillisiä hulevesitulvia. Esimerkiksi 22.8.2011 sattuneen rankkasateen aikana hulevesitulvan syvyys oli arvioiden mukaan noin puoli metriä. Kantakarttaa ja katunäkymiä<sup>1</sup> tarkastelemalla voidaan todeta alueen korkeuserojen olevan suurehkot. Lisäksi tulvakohteessa olevat kiinteistöt ovat paikoitellen Tuulaspolun katutasasta alempana. Tuulaspolku laskee voimakkaasti lännestä ja idästä, jolloin hulevedet kerääntyvät nopeasti ongelmakohtaan. Alueella on hulevesikaivoja, joiden kapasiteetti on kuitenkin kyseenalainen kovilla rankkasateilla. Kuvassa 26 on esitetty ilmoitetun hulevesitulvan sijainti ja alueen lähistöllä sijaitsevat maastonpaineet.

**Kuva 26.** Munkkiniemen puiston lähialueella todetut hulevesitulvat ja maastonpaineet.

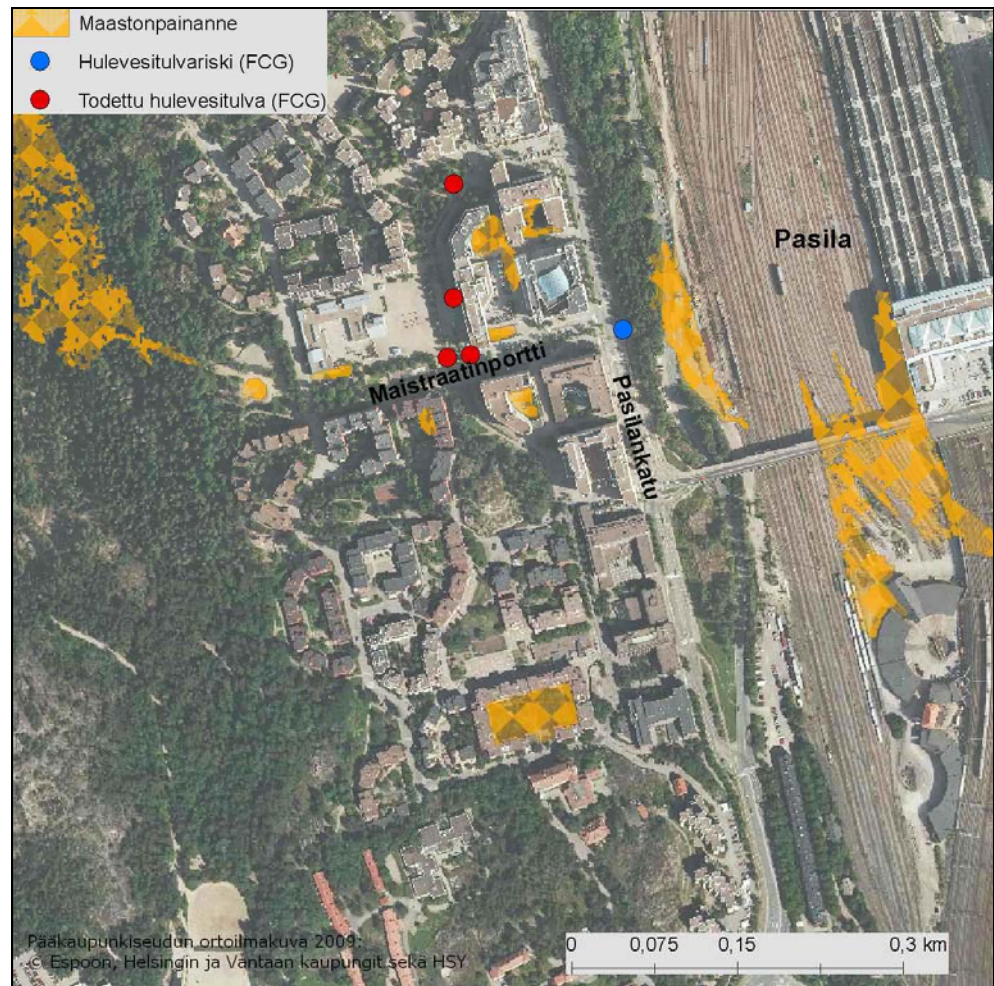
Katunäkymien<sup>1</sup> perusteella ilmoitetut tulva-alueet sijaitsevat silmämääräisesti korkeusasemaltaan ympäristöään alempana, mahdollisesti maanalaisissa pysäköintihalleissa, joiden ajorampit näkyvät katunäkymissä. Kuvassa 27 on esitetty alueella esiintyneet hulevesitulvat ja maastonpainanteet.

**Kuva 27.** Maistraatinportin läheisyydessä havaitut hulevesitulvat ja maastonpainanteet.

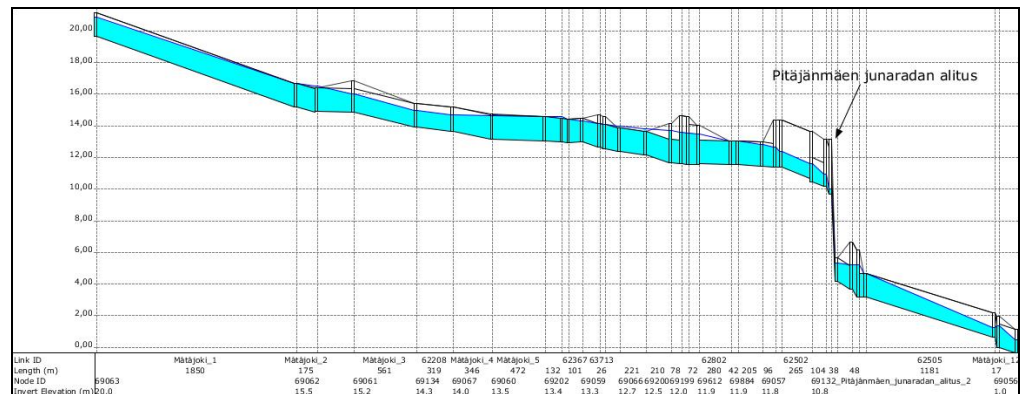
Mätäjoen valuma-alueesta laadittu hulevesimalli osoittaa ongelmia myös samaisissa kohdissa. Itse pääuoma on mallinnettu kantakartan, korkeusmallin ja muun kartta-aineiston mahdollistamalla tarkkuudella, joten padotuskorkeutta tai tulva-alueen laajuutta ei voida tarkasti määrittää. Kohdat, joissa pituuskaltevuuden muutoksista johtuen tapahtuu välityskyvyn heikkenemistä, voidaan sen sijaan osoittaa luotettavasti. Kuvassa 28 on esitetty mallinnuksesta poimittu Mätäjoen pituusleikkaus.

**Kuva 28.** Hulevesimallin antamat tulokset Mätäjoelle. Nuolella osoitetussa kohdassa Mätäjoki alittaa Pitäjänmäentien ja junaradan.

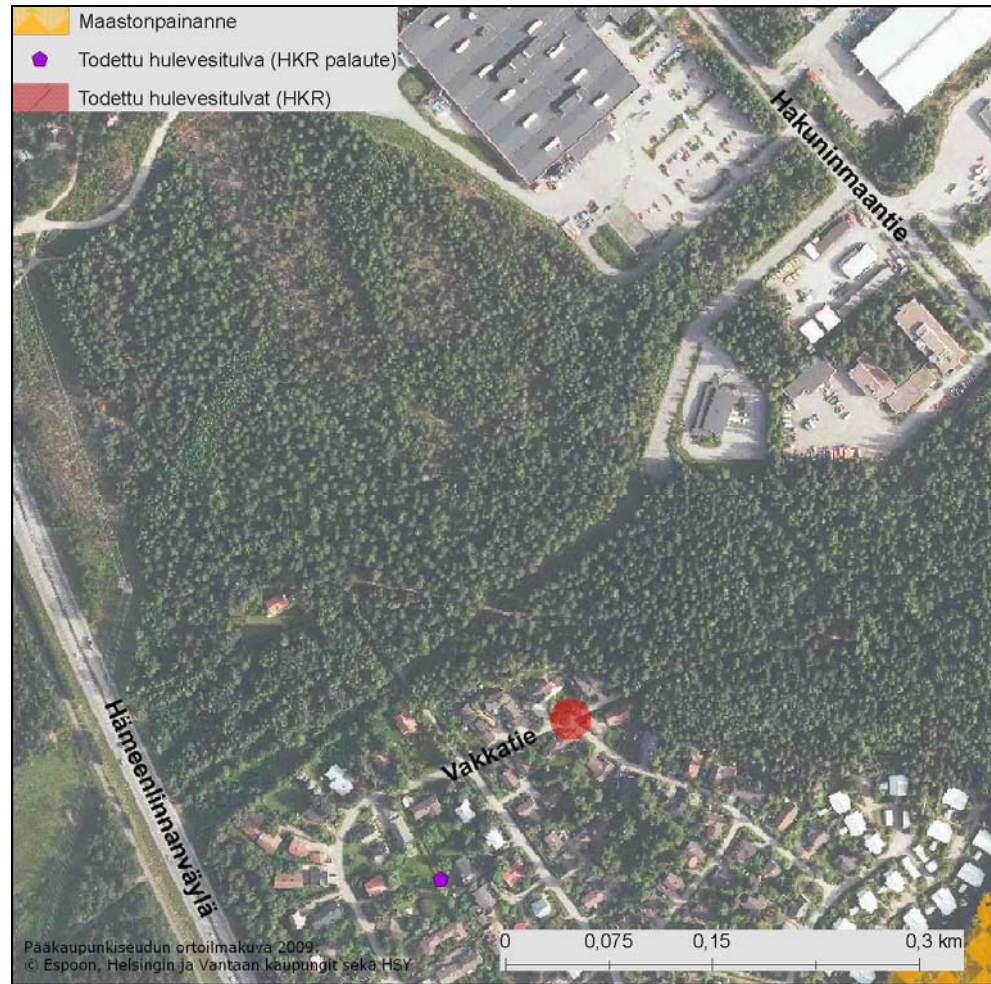
Helsingin kaupungin rakennusvirastolta saatujen tietojen perusteella Vakkatiellä on esiintynyt hulevesitulvia. Helsingin kaupungin rakennusvirastolta saatujen tietojen mukaan hulevesien on raportoitu valuvan hallitsemattomasti keskuspuistosta. Kuvassa 30 on esitetty Vakkatiellä ilmoitetun hulevesitulva-herkän kohteen sijainti.

**Kuva 30.** Hakuninmaalla todetut hulevesitulvat

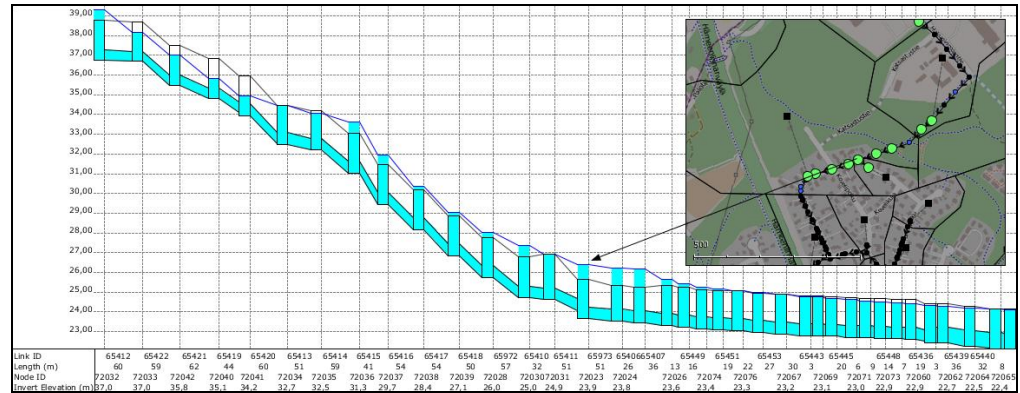
**Kuva 31.** Kuninkaantammen teollisuusalueelta tuleva runkoverkko. Nuolella osoitettu kohta sijaitsee Vakkatie kohdalla.

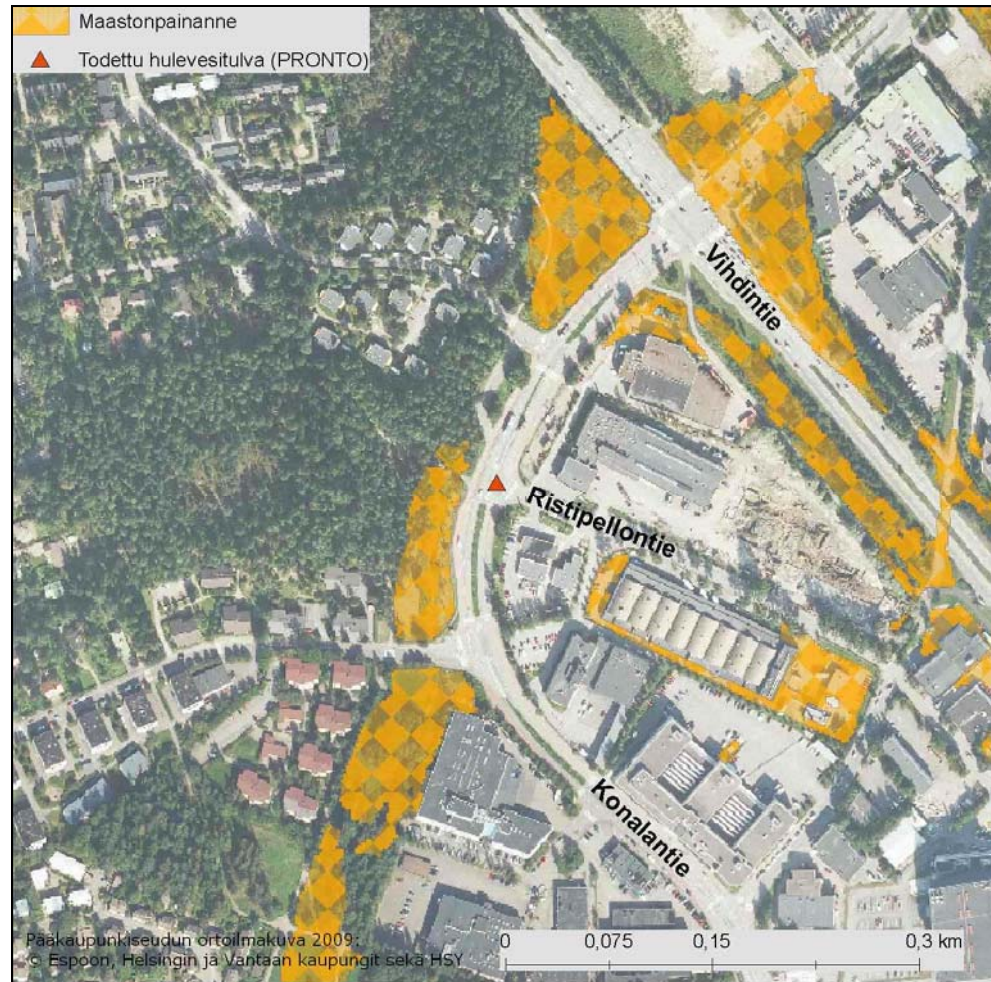
**Kuva 32.** Ristipellontien ja Konalantien risteyksessä esiintynyt hulevesitulva.

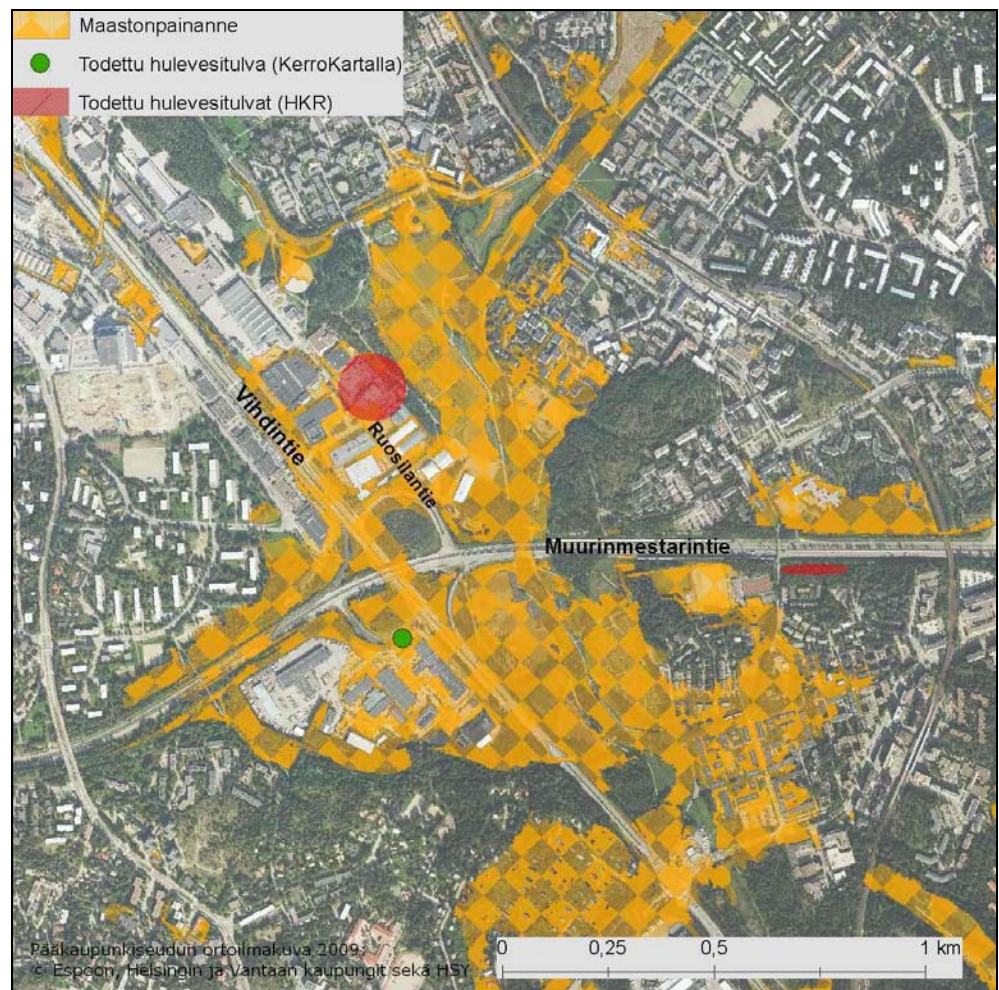
**Kuva 33.** Vihdintien ja Muurinmestarintien liittymässä todettu hulevesitulva ja lähialueen laajempi maastopainanne.

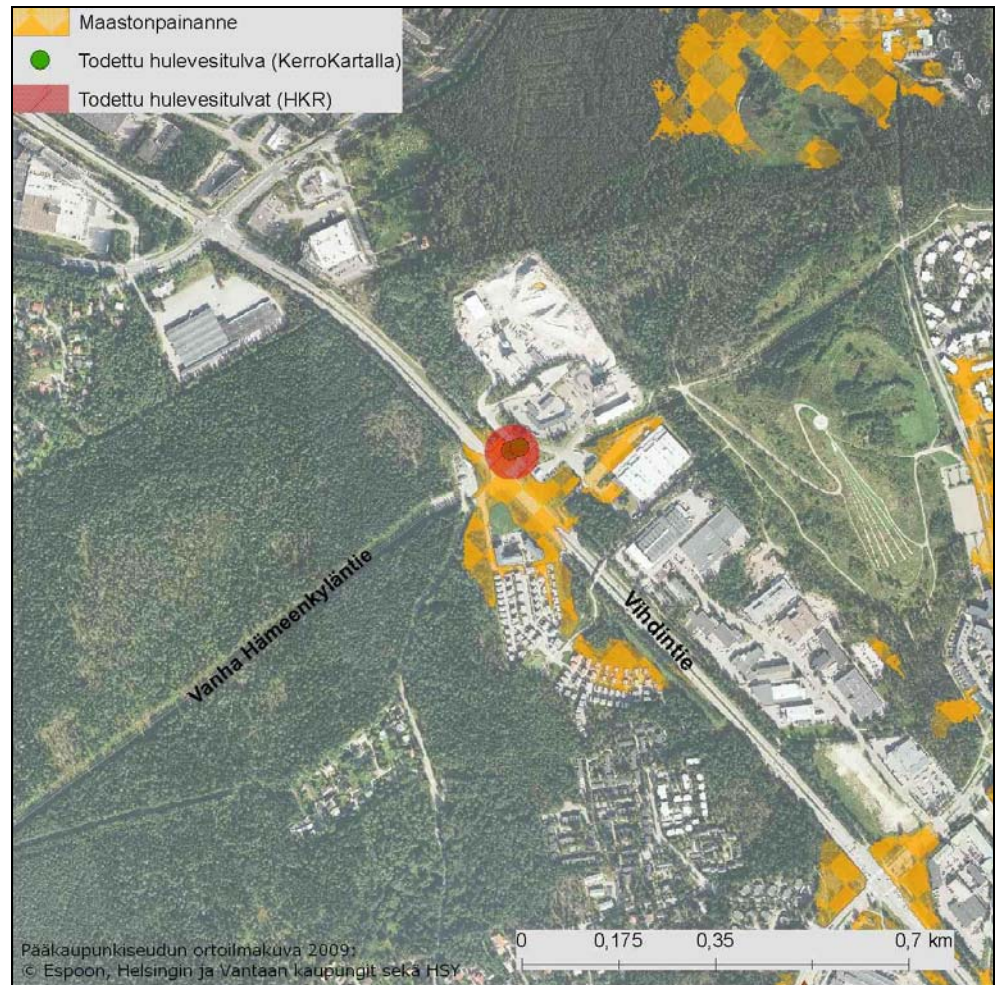
**Kuva 34.** Vihdintien ja Vanhan Hämeenkylläntien risteyksessä oleva tulvaherkkä kohta ja maastonpainanne.

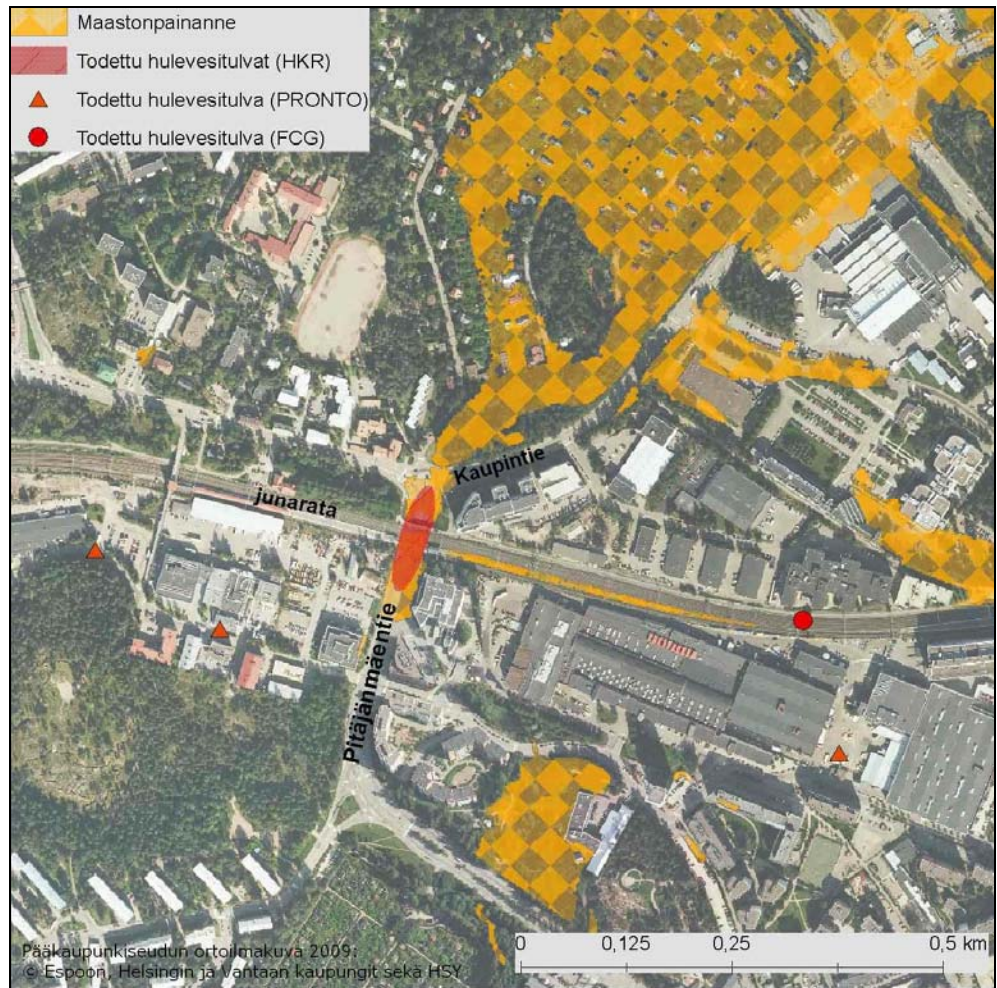
**Kuva 35.** Pitäjänmäentiellä todettu hulevesitulva. Tulvakohdan pohjoispuolella Mätäjoki alittaa junaradan ja Pitäjänmäentien tunnelissa.

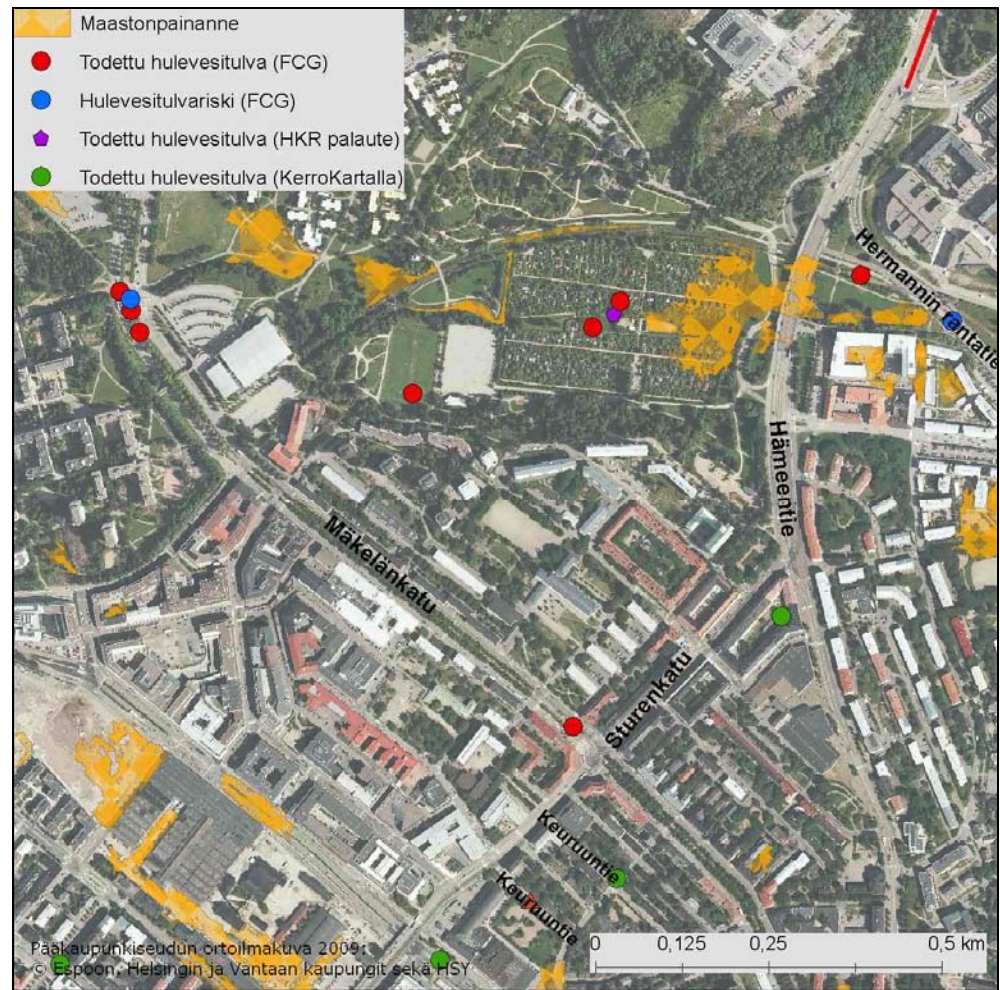
**Kuva 37.** Vallilan siirtolapuutarhan yhteydessä havaitut hulevesitulvat ja maaston painanteet.

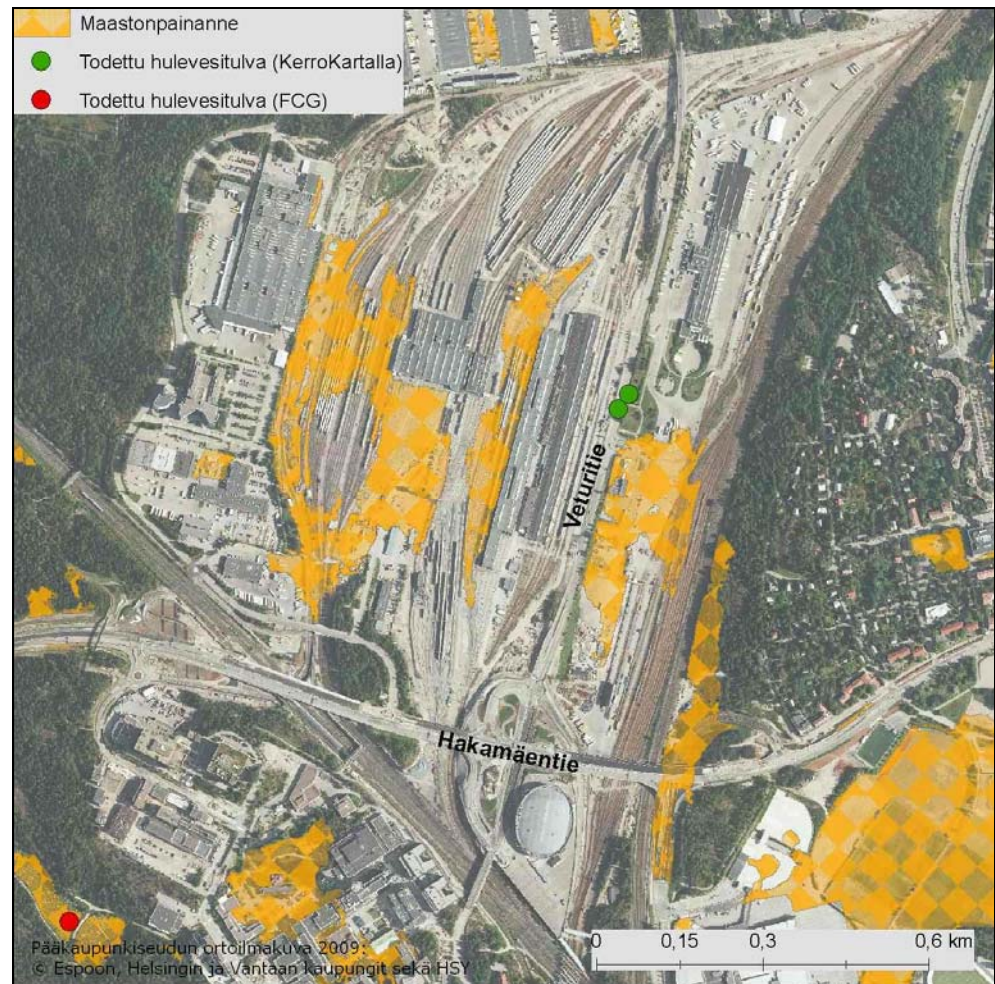
**Kuva 38.** Ilmalan ratapihan tulvakohteet ja maastonpainanteet.

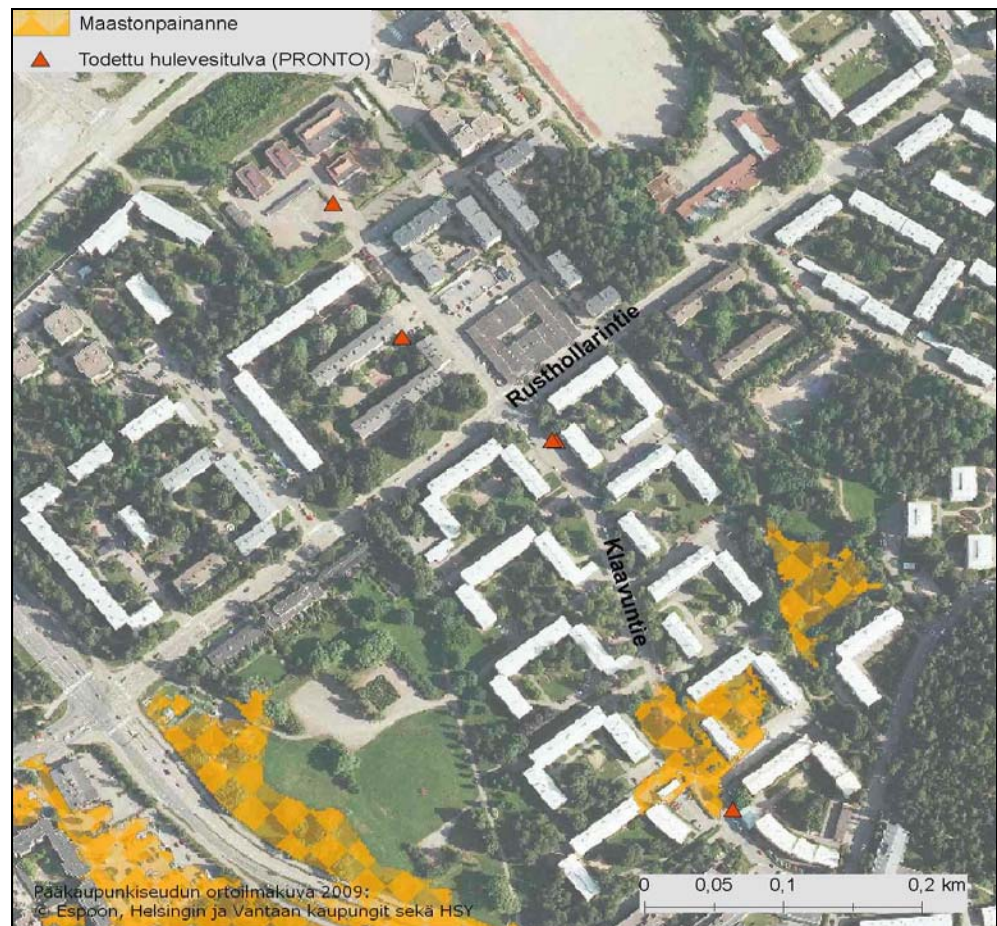
Klaavuntien varrella oli todettu yhteensä viisi hulevesitulvaa, jotka edellyttivät pelastuslaitoksen toimia. Monet todetuista hulevesitulvista ilmenivät 22.8.2011 sattuneiden rankkasateiden aikana. Klaavuntie 9 kiinteistöt sijaitsevat katunäkymien perusteella hieman Klaavuntien katutasausta alempana. Onnettomuusilmoituksessa ilmoitettiin *"Rankkasateiden aiheuttama sadevesikaivojen tulviminen ja kahden rakennuksen kellareiden täyttyminen vedestä. Tilanne vaati paikalle lisäyksiköitä"*. Hulevesimallin antamien tuloksien perusteella ongelmakohtaan läheisyydessä, Rusthollarintiellä hulevesiverkoston runkoverkko tulvii erittäin rankkojen sateiden aikana. Kantakartan perusteella Klaavuntiellä on matala notko Rusthollarintien ja Klaavuntien risteyksen yhteydessä. Klaavuntie 2 kohdalla on myös matala notko ja lähistöllä olevien kiinteistöjen on ilmoitettu kärsineen hulevesitulvavahingoista. Hulevesimallin antamien tuloksien perusteella kohteen läheisyydessä oleva hulevesiviemäri tulvii lievästi erittäin rankoilla sateilla, jolloin tulvavedet voivat valua todettuun ongelmakohtaan. Klaavuntiellä olevat tulvakohteet on esitetty kuvassa 40 ja Rusthollarintien hulevesiverkoston mallinnustuloksia on havainnollistettu kuvassa 41.

**Kuva 40.** Klaavuntien lähistön tulvakohteet.

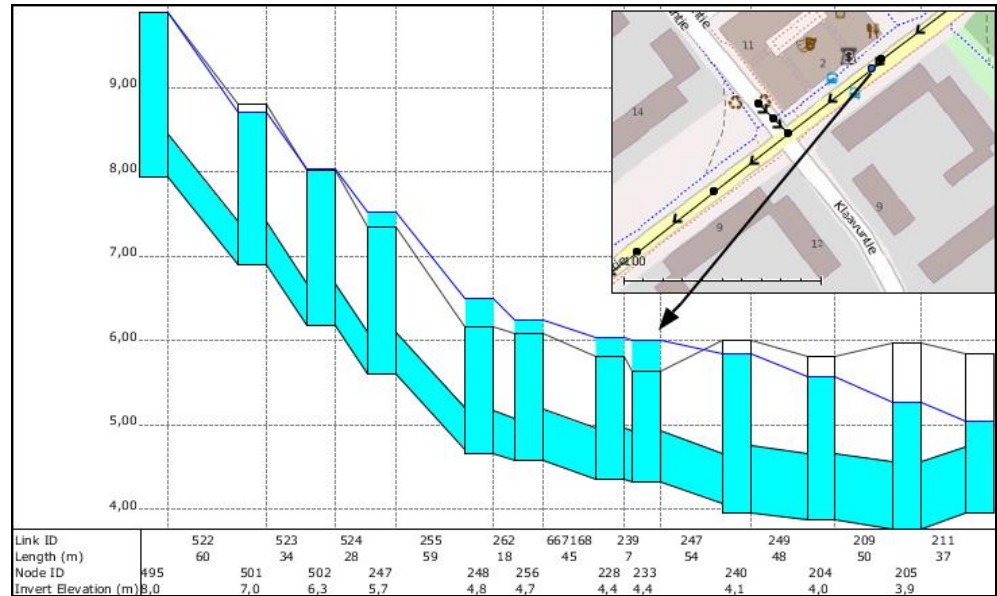
**Kuva 41.** Rusthollarinkadun hulevesiviemärin tulviminen.

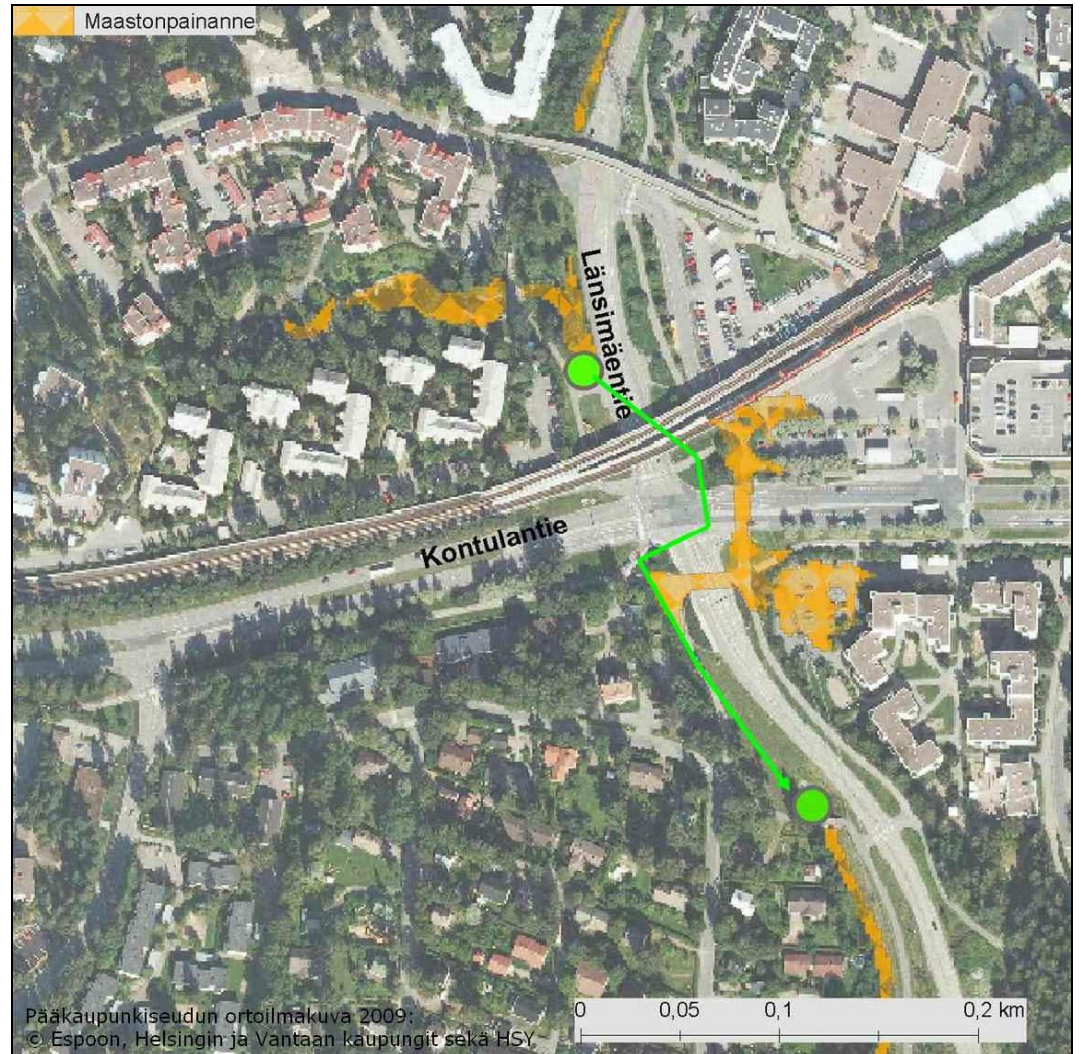
Paikkatietoanalyysien perusteella Kontulantien ja Länsimäentien risteyksen yhteydestä löydettiin maastonpainanne, jonne hulevesiä voisi kertyä. Painanteen keskimääräinen syvyys on noin 0,4 m ja maksimisyvyys 1,7 m. Painanteen lähivaluma-alueen pinta-ala on noin 4,3 hehtaaria ja painanteeseen voisi kerran sadassa vuodessa toistuvalla, tunnin pituisella sateella muodostua keskimäärin noin 0,5 m syvä hulevesitulva. Samaisessa kohdassa Mellunkylänpuro alittaa Kontulantien ja Länsimäentien hulevesiviemärissä. Mellunkylänpuro kulkee alituksen pohjoispuolella  $\phi 1600$  hulevesiviemärissä ja alituksen eteläpuolella vesi johdetaan 2 x  $\phi 1400$  putkissa. Kuvassa 43 on esitetty Mellunkylänpuro Länsimäentien alituksen jälkeen. Saatujen tietojen perusteella kohteessa ei ole kuitenkaan aikaisemmin ilmennyt hulevesitulvia. Kuva 44 havainnollistaa Kontulantien ja Länsimäentien risteyksen yhteydessä sijaitsevia maastonpainanteita.

Kuva 44. Kontulantien ja Länsimäentien risteyksen yhteydessä sijaitsevat maastonpaineet. Vihreillä ympyröillä on osoitettu Mellunkylänpuron putkitetun osuuden likimääräiset tulo- ja purkupisteet.

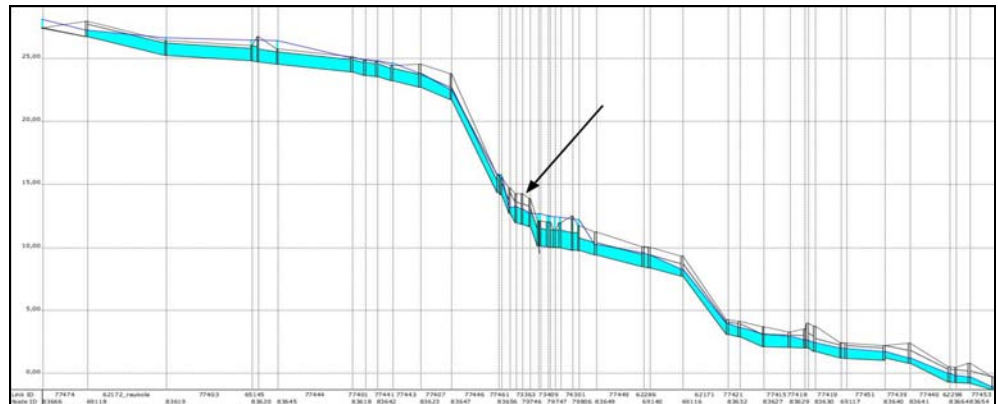
**Kuva 45.** Hulevesimallin antamat tulokset Mellunkylänpurosta. Nuolella osoitetussa kohdassa on Mellunkylänpuro putkitettu osuus.

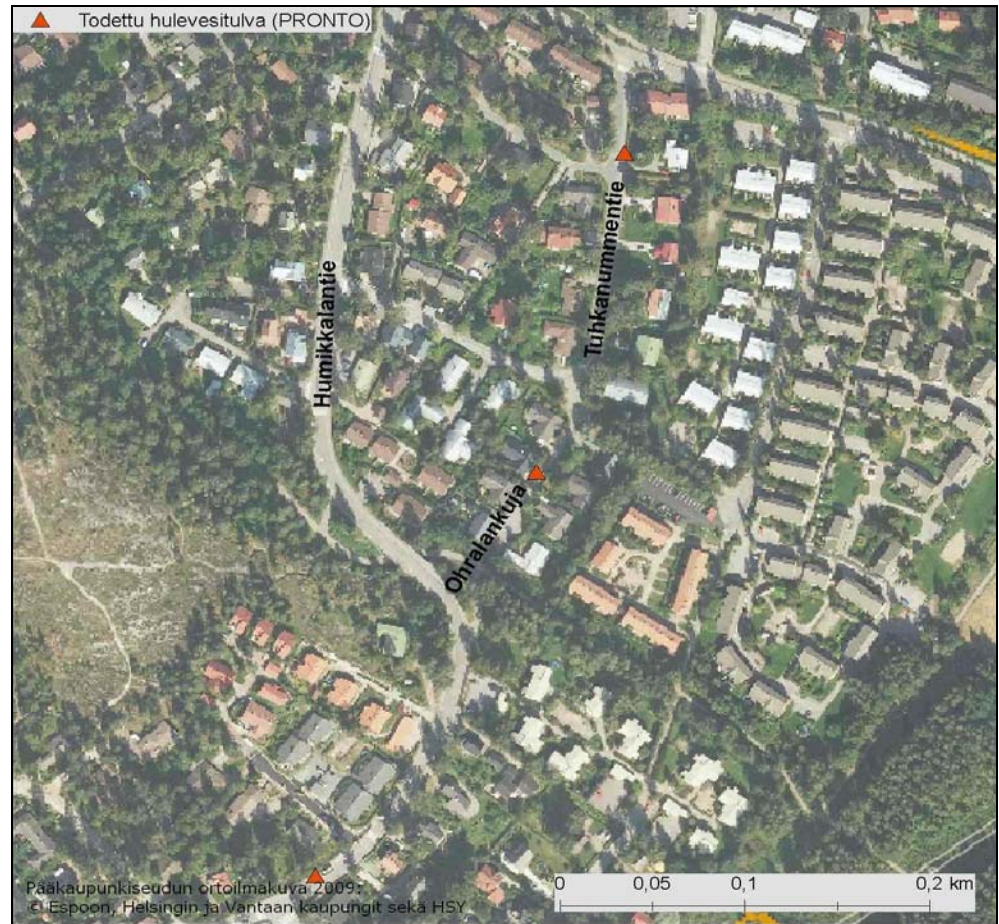
**Kuva 46.** Vesalan alueella havaitut hulevesitulvat.

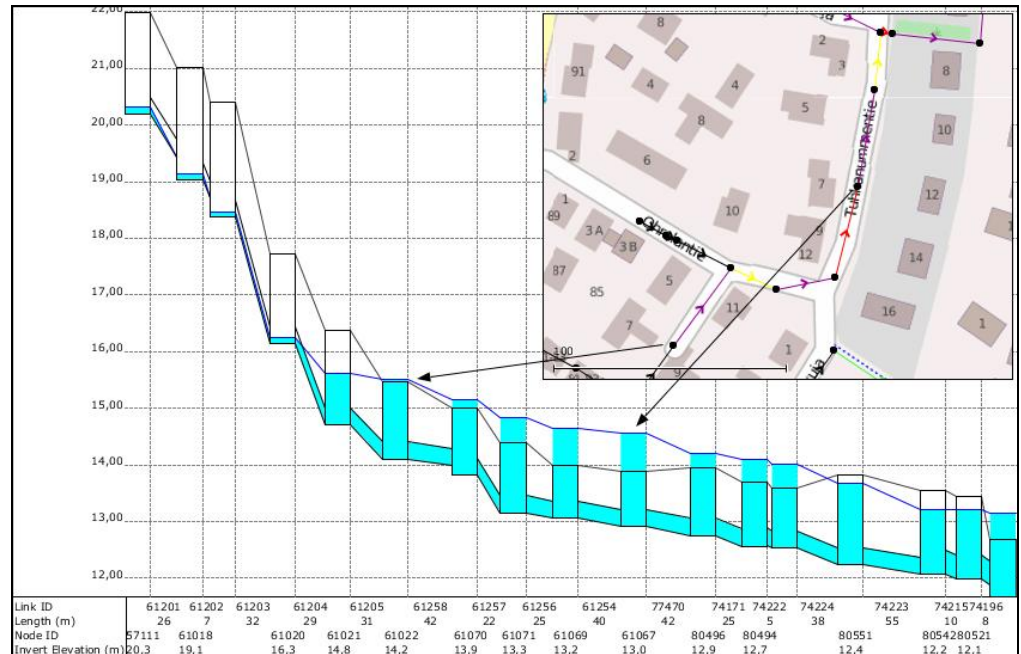
**Kuva 47.** Hulevesimallin antamat tulokset Tuhkanummentien hulevesiviemäröinnin osalta.

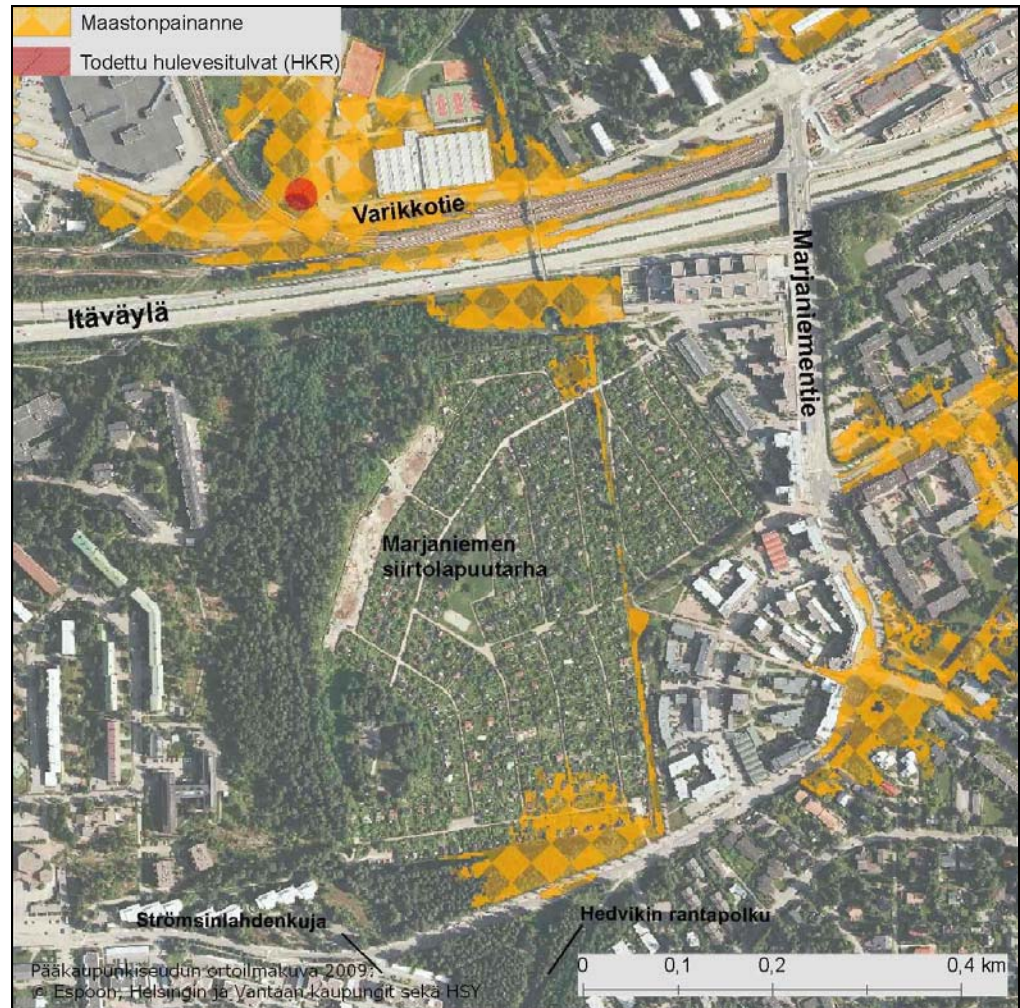
**Kuva 49.** Marjaniemen siirtolapuutarhan lähellä sijaitsevat maastopainanteet sekä todetut hulevesitulvat.

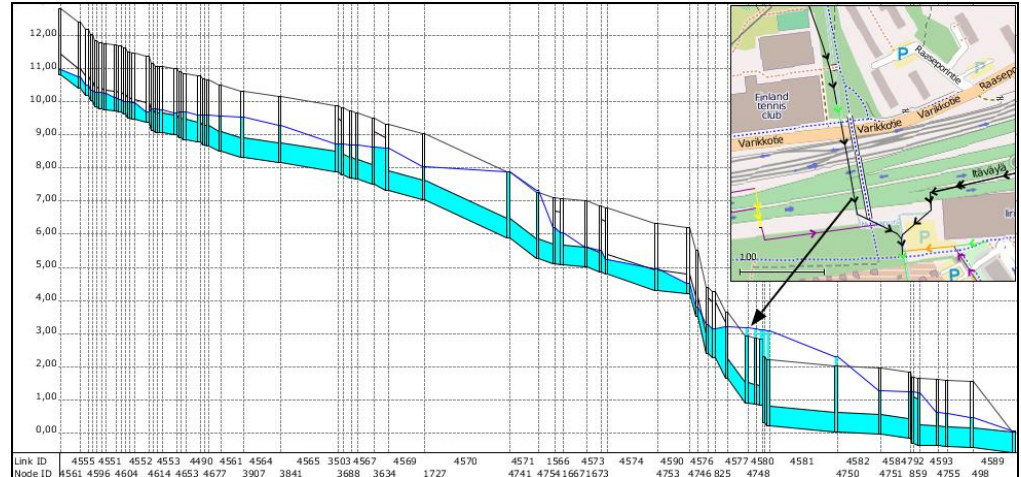
**Kuva 50.** Mustapuron pituusleikkaus ja ongelmat Itäväylän alituksen kohdalla

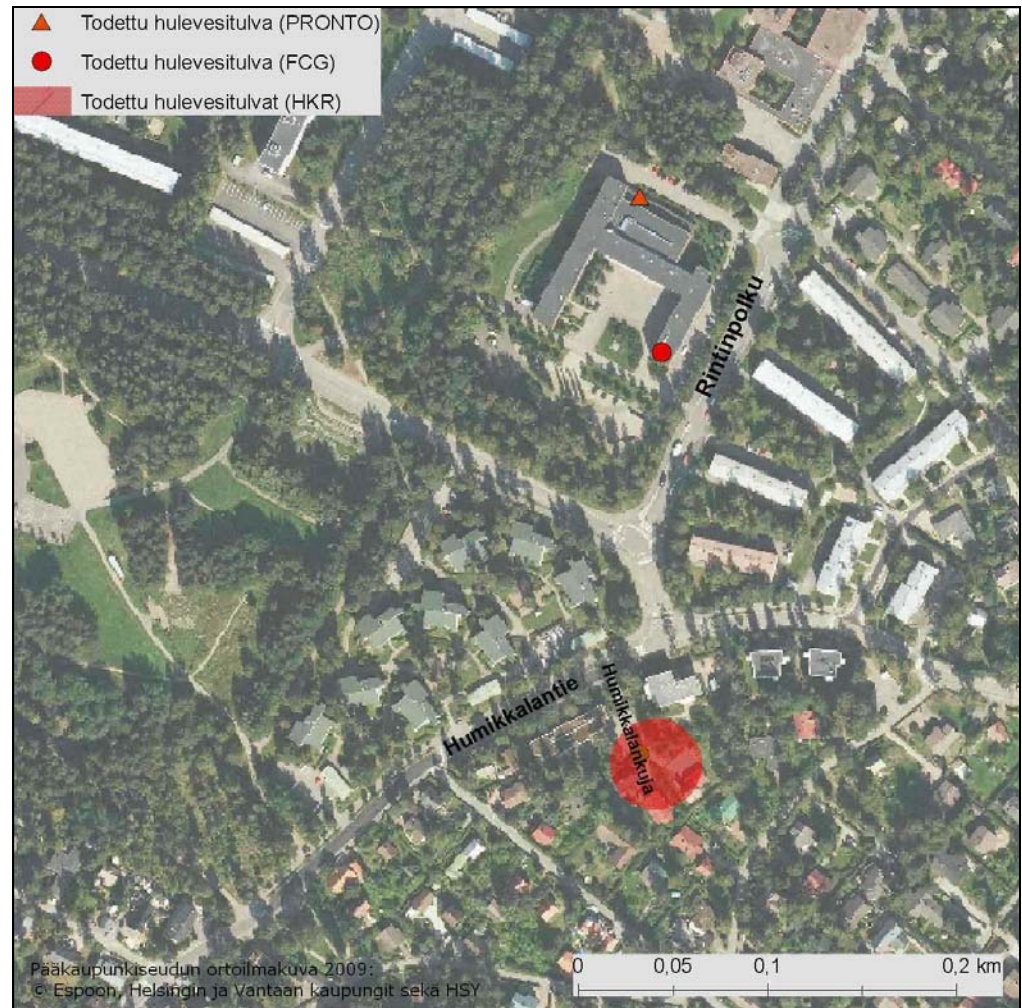
**Kuva 51.** Kontulan hulevesitulvakohteet.

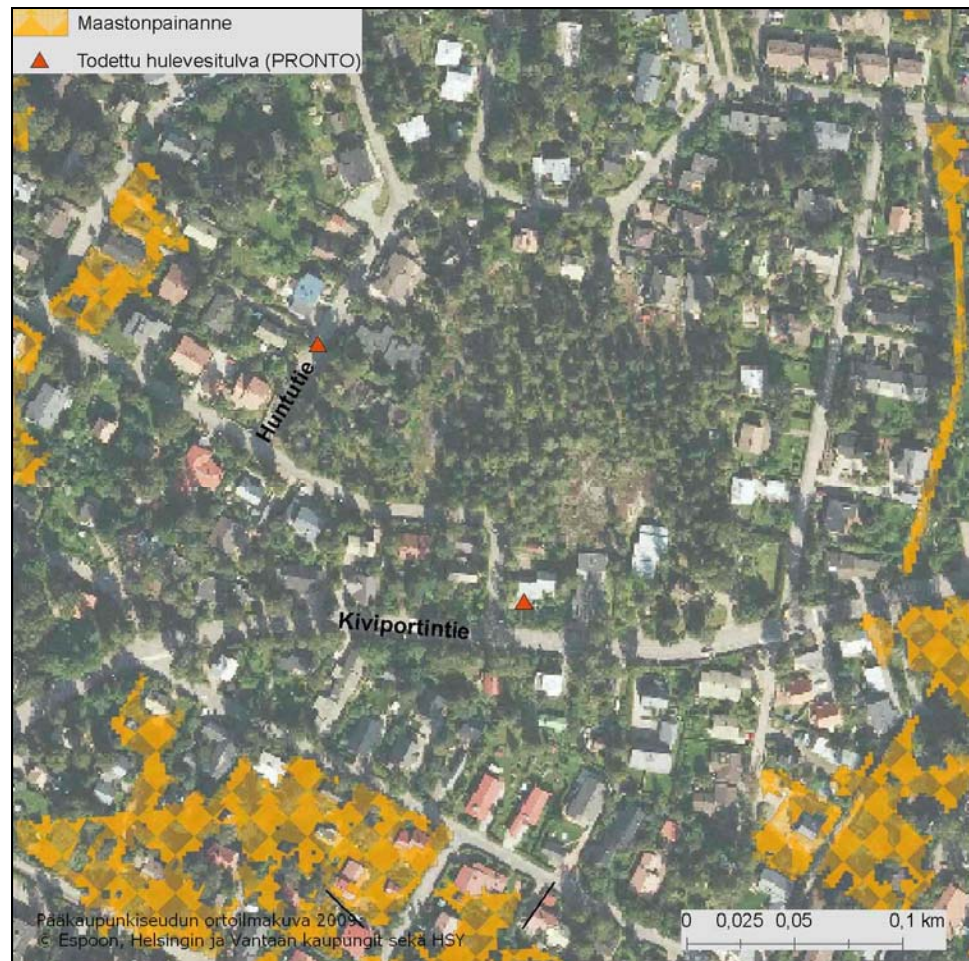
**Kuva 52.** Vartioharjun tulvakohteet.
