Helsingin kaupunki, rakennusvirasto

## **HULEVESITULVARISKIALUEIDEN JA HULEVESITULVA- HERKKIEN ALUEIDEN SELVITTÄMINEN HELSINGIN KAUPUNGISSA**

**Loppuraportti**

**0100-P16021**

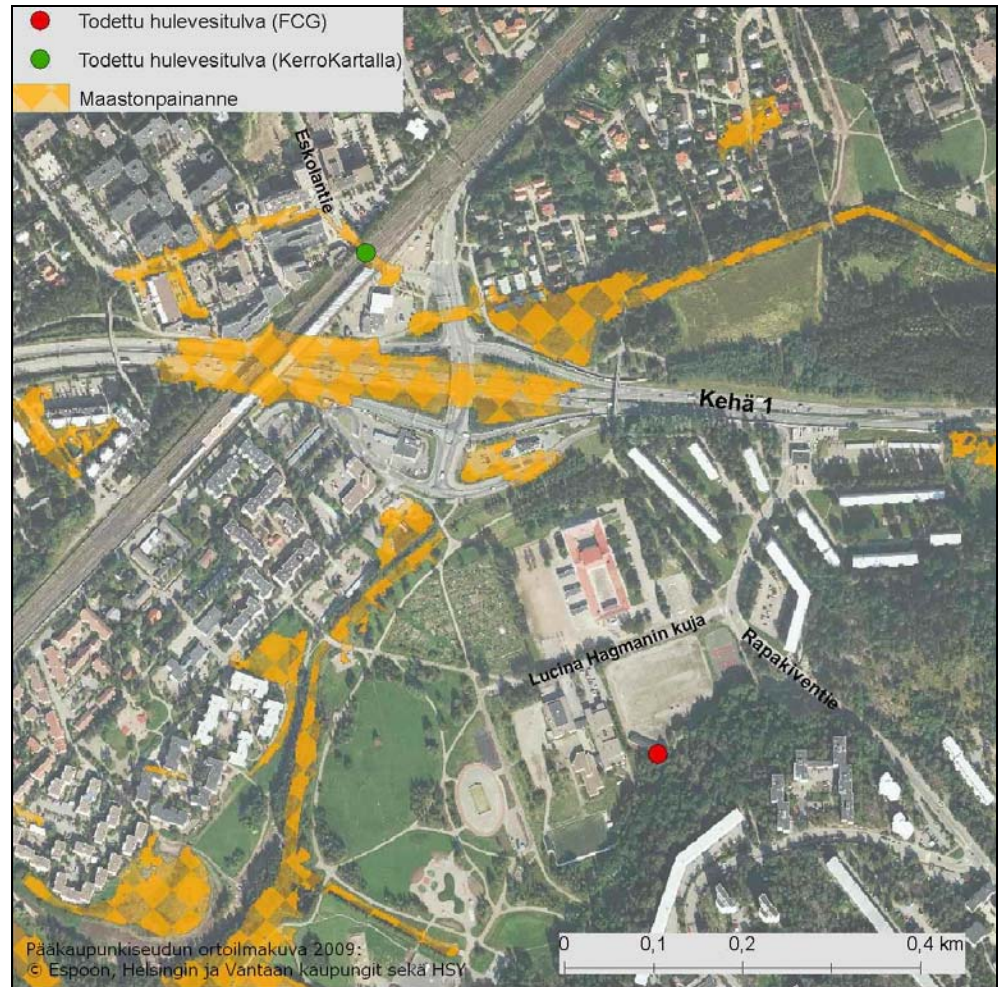
**Kuva 54.** Savelan ja Pukinmäen alueella todetut hulevesitulvat ja maastonpainanteet.

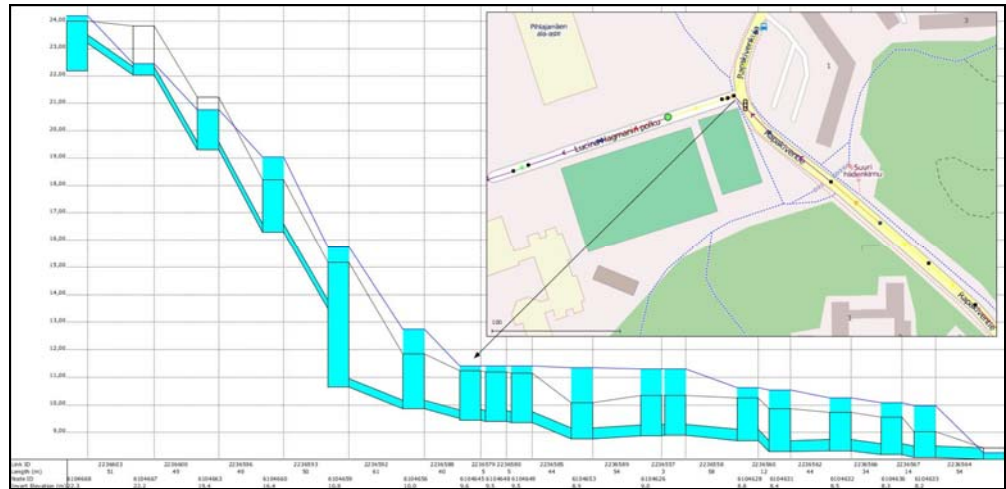
**Kuva 55.** Lucina Hagmanin kujan ja Rapakiventien hulevesiviemäriverkoston kapasiteetin riittävyys kerran sadassa vuodessa toistuvalla, tunnin pituisella sateella. Nuolen osoittamassa kohdassa on Rapakiventien ja Lucina Hagmanin kujan risteys. Verkoston kaltevuus nousee Rapakiventiellä kaakkoon mentäessä.

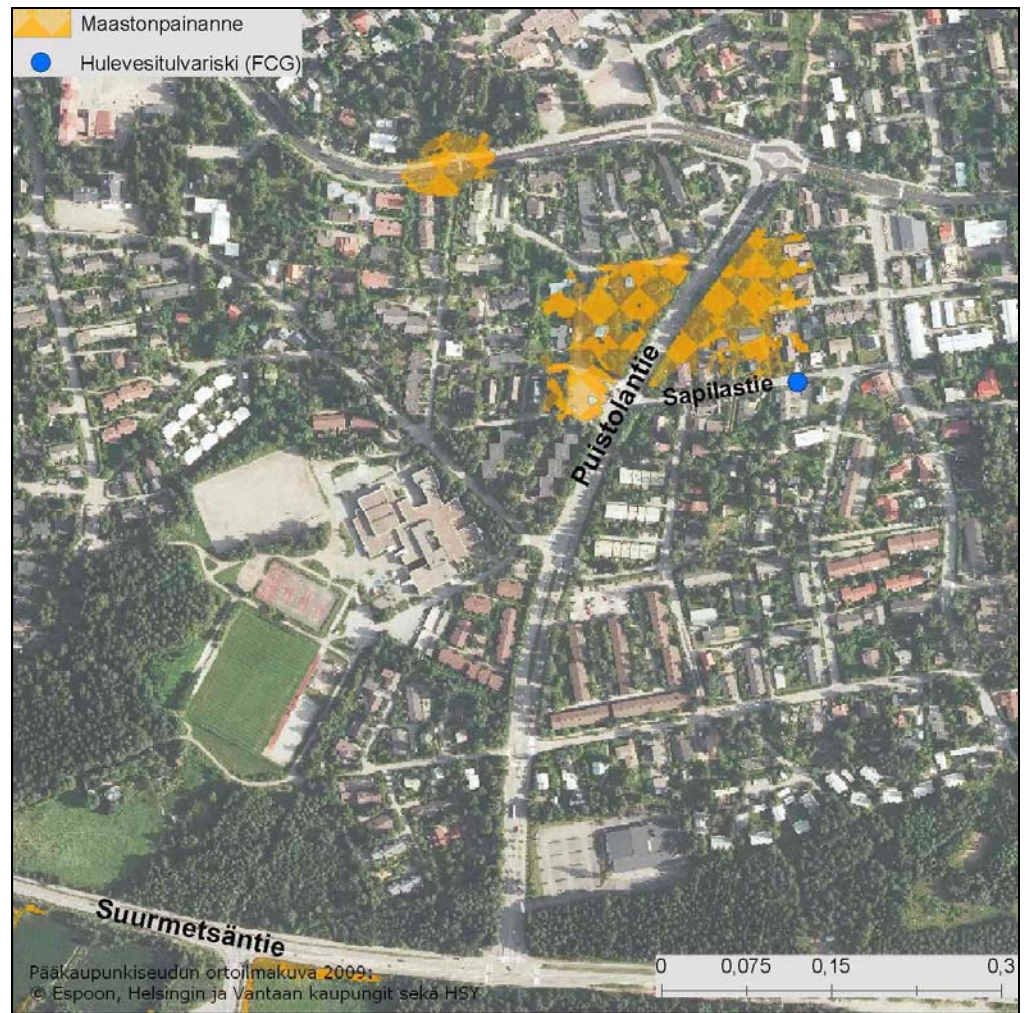
**Kuva 56.** Puistolan alueelle ilmoitettu hulevesitulvariskialue.

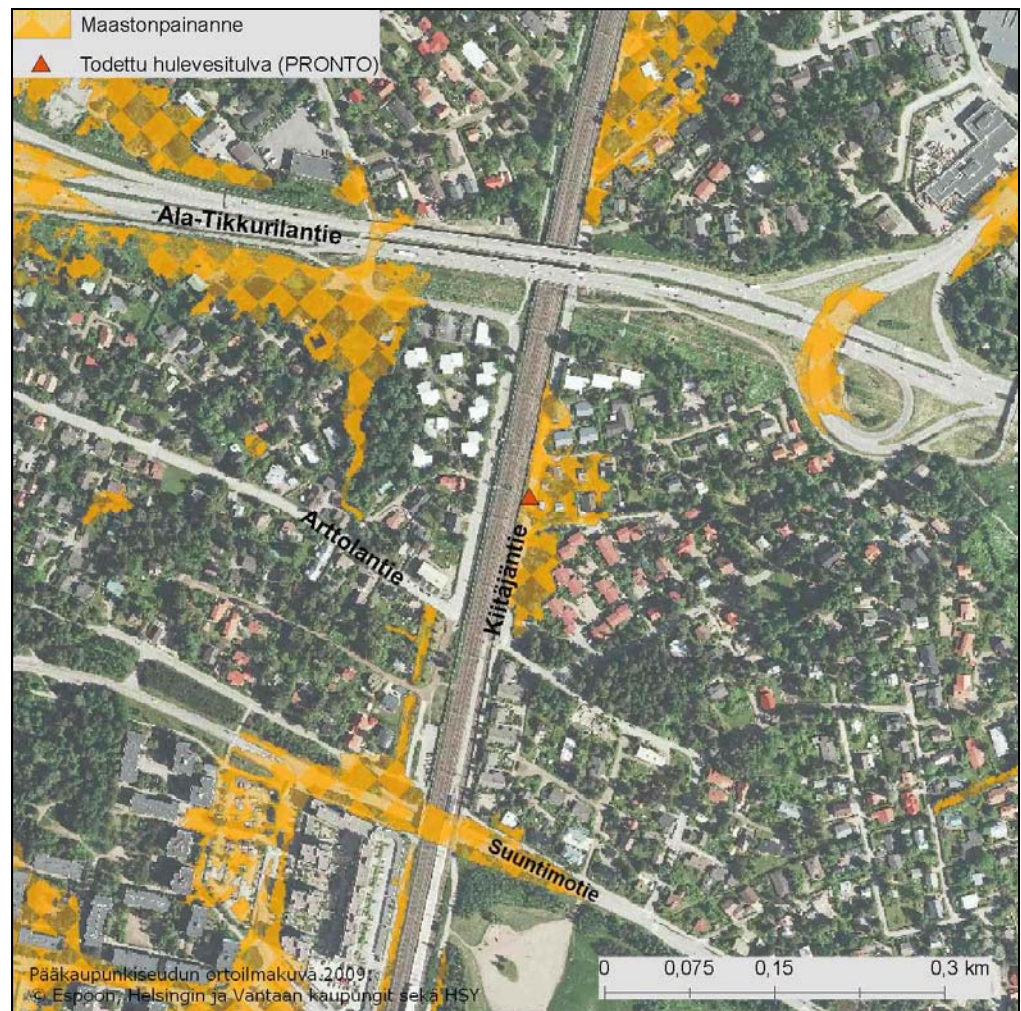
**Kuva 57.** Kiitäjäntiellä havaittu hulevesitulva

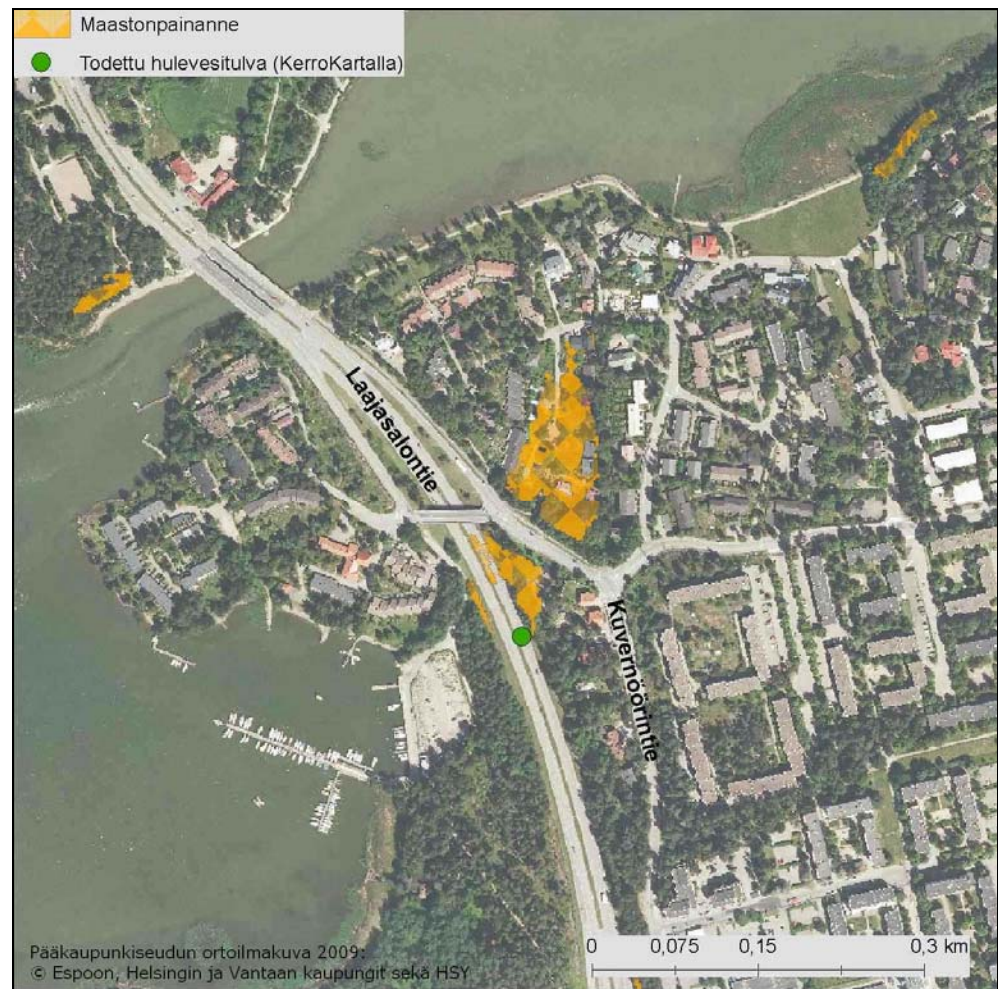
**Kuva 58.** Laajasalontieellä havaittu toistuva hulevesitulva

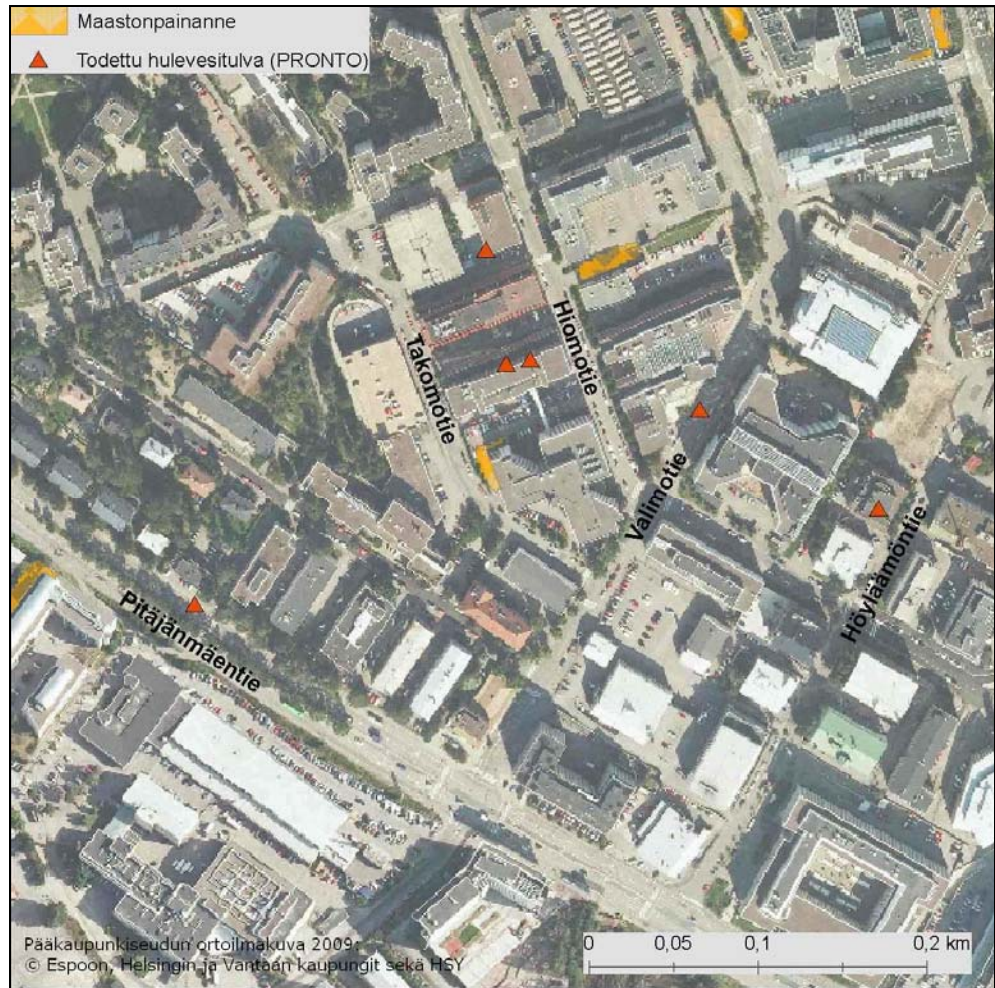
**Kuva 60.** Tulvakohteet Pitäjänmäen teollisuusalueella.

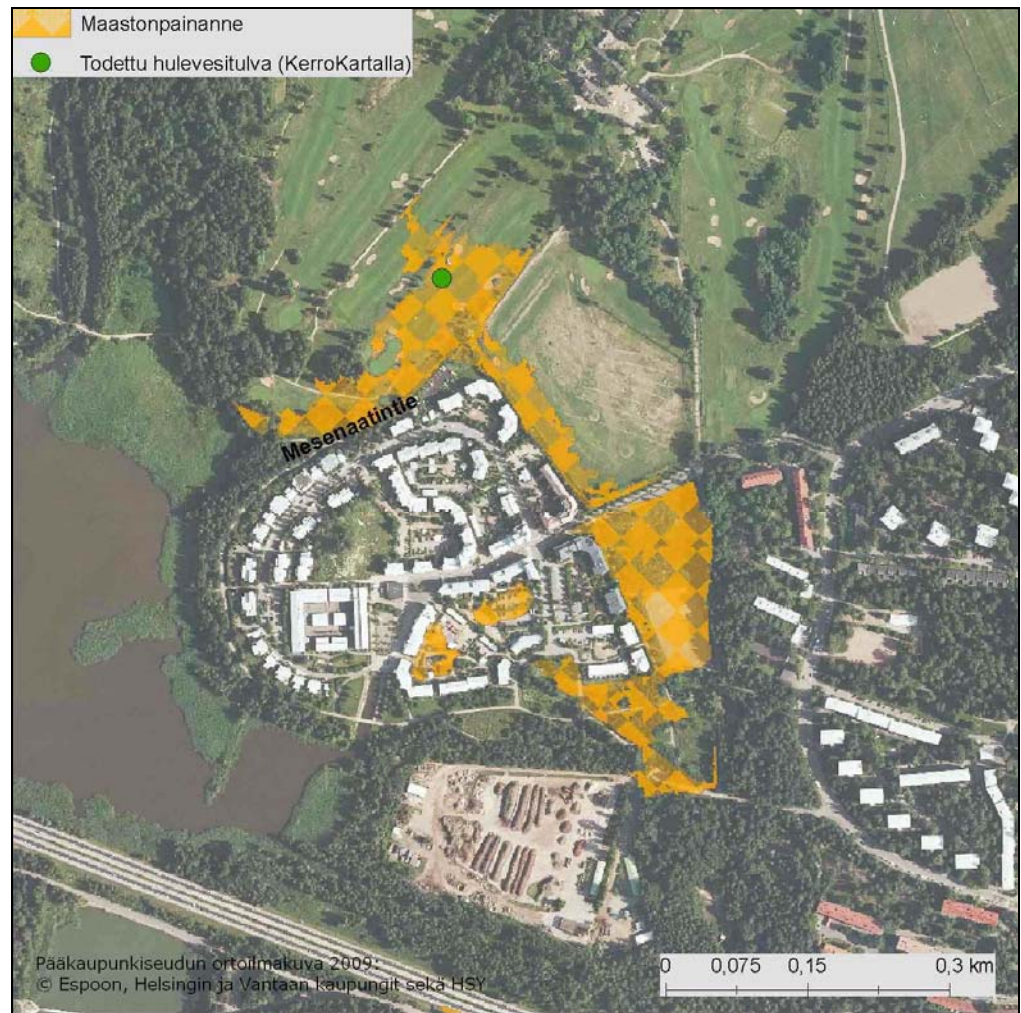
**Kuva 61.** Talin golfkentän tulvakohde
