# JÄTKÄSAAREN PELASTUSASEMA

TYYNENMERENKATU 1  
MUUTOS JA PERUSKORJAUS

## HANKESUUNNITELMAN LIITTEET

Kosteus- ja sisäilmatekninen kuntotutkimus

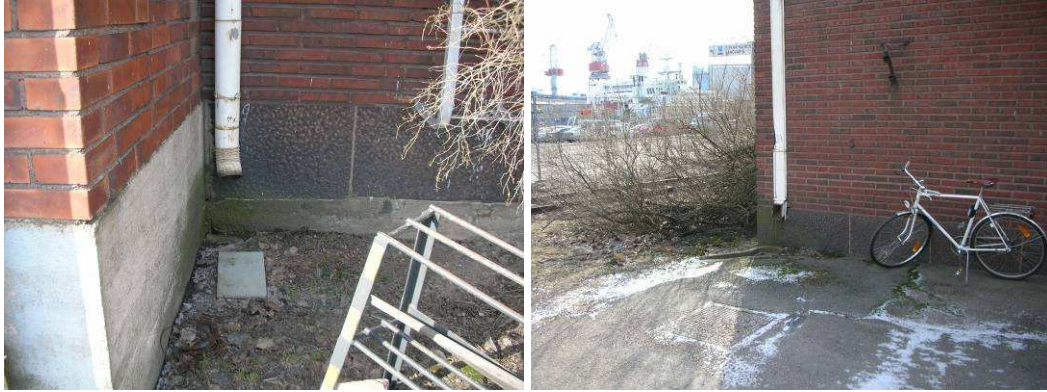
Syöksytorvista purkautuvia sadevesiä ei ole erikseen viemäroity ja valtaosa kattovesistä imeytyy rakennuksen vierelle maaperään. Syöksytorvet ovat suhteellisen hyväkuntoisia, mutta erityisesti rakennuksen eteläpäädyssä rakennuksen kulmassa on nähtävissä, että syöksytorvi on uusittu ja aiemmin katon vedenpoistossa esiintyneet puutteet ovat kiihdyttäneet julkisivun tiilirakenteen vaurioita. Rakennuksen pohjoispäädyssä syöksytorvet on upotettu julkisivumuuraukseen ja muualla syöksytorvet on kiinnitetty irti julkisivumuurauksesta. (Kuvat 2 ja 3)

*Kuvat 2 ja 3. Kattovedet johdetaan syöksytorvilla rakennuksen vierustalle ja valtaosa vesistä imeytyy maaperään eikä ohjaudu rakennuksen vierustalta pois. Rakennuksen pohjoispäädyssä syöksytorvet on upotettu tiilimuuraukseen.*

Katto- ja pintavesien ohjauksessa havaittiin puutteita, jotka lisäävät rakenteiden kosteusriskiä. Rakennuksen käyttötarkoituksen muutos aiheuttaa piha-alueille lisääntyvää raskaan kaluston liikennettä ja tästä syystä piha-alueet pitää todennäköisesti perustaa uudelleen. Piha-alueiden uudelleen rakentamisen yhteydessä suositellaan, että kaikki katto- ja sadevedet ja niiden poisohjaus viemäröinteen ja syöksytorvineen uusitaan ja huomioidaan suunnitelmassa. Samassa yhteydessä on syytä kiinnittää huomiota riittäviin kallistuksiin rakennusten vierellä.

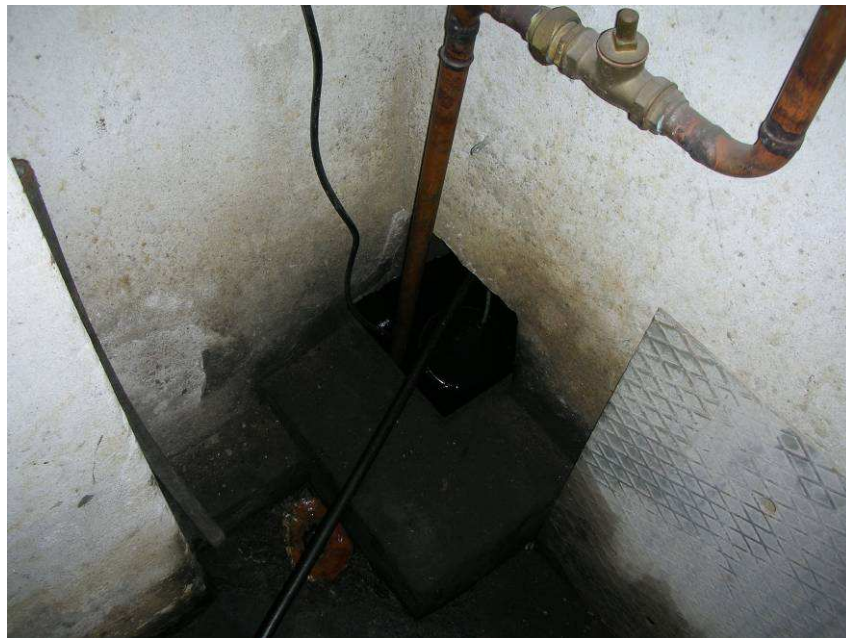
Rakennuksen eteläpuoleisessa kellaritilassa sijaitsee rakennuksen ylempien kerrosten käyttöön tarkoitettu kompressorihuone. Kompressorihuoneen ja sen viereisen varastokopin väliseinän kohdalla on lattiarakenteeseen tehty reikä, johon on asennettu pumppu. Pumppu on rakennettu todennäköisesti aiempien kellarin kosteusongelmien takia ja pumpusta vedet johdetaan jätevesiviemäriin. Tutkimushetkellä pumppua varten tehty syvennys oli täynnä öljyä. Öljy on peräisin kompressorista ja siinä esiintyneistä vuotoista. Öljyä on imeytynyt myös ympäröiviin betonirakenteisiin. (kuva 4)

Kuvat 4. Kellarissa 2 sijaitseva pumppusyvennys oli täyttynyt öljyllä. Pumppu on yhdistetty jätevesiviemäriin.

Kellarien rakenteissa ei ole havaittavissa pinnoitevaurioita tai muita viitteitä tavanomaista korkeammasta kosteusrasituksesta. Koska tiloihin on suunniteltu sijoitettavaksi teknisiä tiloja ei kellarin rakenteiden kosteusteknisen toiminnan varmistamiseksi tarvita erityisiä toimenpiteitä. Kellarin lattiapintaa joudutaan tulevassa korjauksessa laskemaan n. 0,5 m ja tämän vuoksi on suositeltavaa, että lattiarakenteen uusimisen yhteydessä betonilaatan alle asennetaan salaojitus ja pumppaamo. Salaojituksen ja pumppaamon asennustyö lisää mahdollista louhintatarvetta kellarissa.

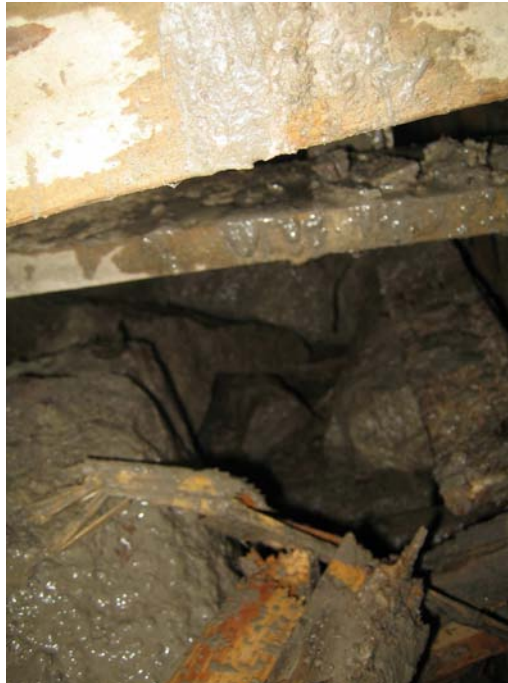
Trukikorjaamon kohdalla alapohjarakenteeseen tehtiin aukko timanttiporauksella. Rakenneavauksen kohdalla voitiin havaita, että alapohjalaatan alla on louhetta. (Kuva 5)

*Kuvat 5. Trukikorjaamon kohdalla alapohjalaatan alapuolella on muottilautoja ja louhetta.*

Rakennuksen alapohjarakenteissa ei havaittu kohonnutta kosteutta tai kosteusvaurioita. Rakennuksen uudemman osan alapohjarakenteisiin on imeytynyt mineraaliöljyä. Betonin sisältämät mineraaliöljyt on huomioitava lattiarakenteita purettaessa ja säilytettävillä osilla lattian pinnoitteiden valinnassa. Rakennuksen eteläpäädyssä säilytettävän lattian rakenteeksi suositellaan vanhan betonilattian päälle valettavaa 50..70 mm paksua betonilaattaa, jonka pintaan voidaan tehdä haluttu pintakäsittely.

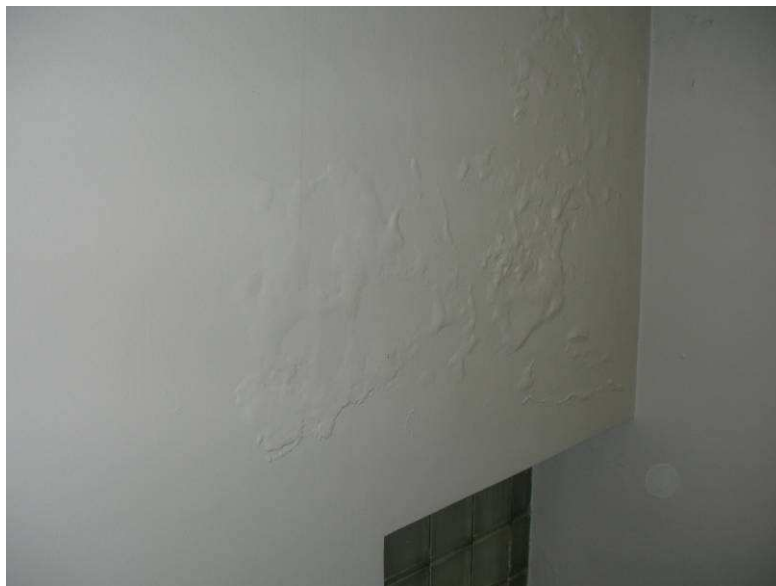
Ulkoseinien sisäpinnat olivat pääosin kuivat ja pinnoitteet kunnossa. Rakennuksen eteläpäädyssä havaittiin sisäpinnoissa paikoin pahojakin pinnoitevaurioita. Pahimmat pinnoitevauriot sijoittuivat rakennuksen päädyssä sijaitsevaan porrashuoneeseen (D-porras) Kuva 6. Vaurioituneilla alueilla oli havaittavissa myös korkeita pintakosteusilmaisimen arvoja (Caisson 15).

*Kuva 6. Rakennuksen eteläpäädyssä oli havaittavissa pinnoitteiden kosteusvaurioita ja lisäksi seinärakenne oli kyseisillä alueilla pintakosteusilmaisimella tarkastettuna märkä.*

Rakennuksen eteläpäädyssä havaitut ulkoseinien sisäpuoliset vauriot ovat seurausta ulkoseiniin kohdistuvasta suuresta kosteusrasituksesta. Tiiliseiniin imeytyy viistosateen aikana suuria

Vauriokohdissa ja niiden läheisyydessä sekä 1. kerroksen kantavien seinien alaosissa seinäpintojen uudet maalaus käsittelyt on suositeltavaa tehdä suuren vesihöyrynläpäisevyyden omaavilla silikoniharts-, silikoniemulsio- tai silikaattimaaleilla. Ennen maalausta on suositeltavaa, että vanhat pinnoitteet ja vaurioituneet tasoitteet poistetaan. Uudet tasoitukset ja rappaukset on suositeltavaa tehdä julkisivukäyttöön tarkoitetuilla tuotteilla. Mikäli ulkoseiniä lämmöneristystä halutaan parantaa on lämmöneristeenä suositeltavaa käyttää kalsium-silikaattilevyä. Kalsium-silikaattilevy kestää erittäin hyvin kosteutta ja mahdollistaa rakenteen kuivumisen myös sisälle päin.

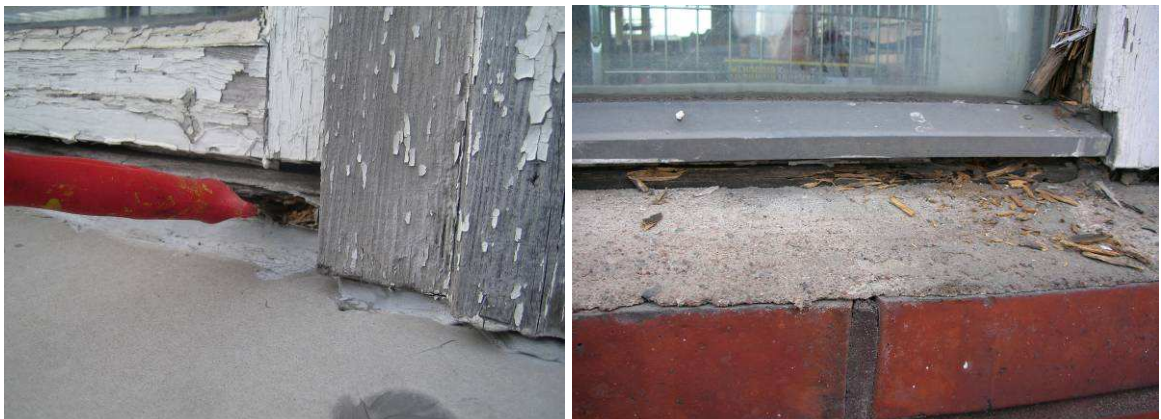
Kohteen uudemman osan ikkunat ovat paikoin erittäin huonossa kunnossa. Julkisivututkimuksen yhteydessä tarkastettiin lähes kaikki rakennuksen ikkunat ja ikkunoiden puurakenteissa havaittiin monin paikoin lahovaurioita. Lahovaurioita oli havaittavissa erityisesti ikkunoiden alakarmeissa. Lisäksi ikkunoiden ulkopuutteet ja niiden maalaukset olivat paikoin huonossa kunnossa. Ikkunoissa oli havaittavissa myös käyntiongelmia. (Kuvat 7 ja 8)

*Kuvat 7 ja 8. Vasemman puoleinen kuva on rakennuksen itäisivulta. Ikkunan alakarmi on pahasti lahonnut ja ikkunan ulko-osien puuosien maalaukset irronneet. Oikean puoleinen kuva on rakennuksen länsisivulta. Ikkunan alakarmi on tässäkin kohdalla lahonnut. Vaurio on todettu irrottamalla ikkunan vesipelti.*

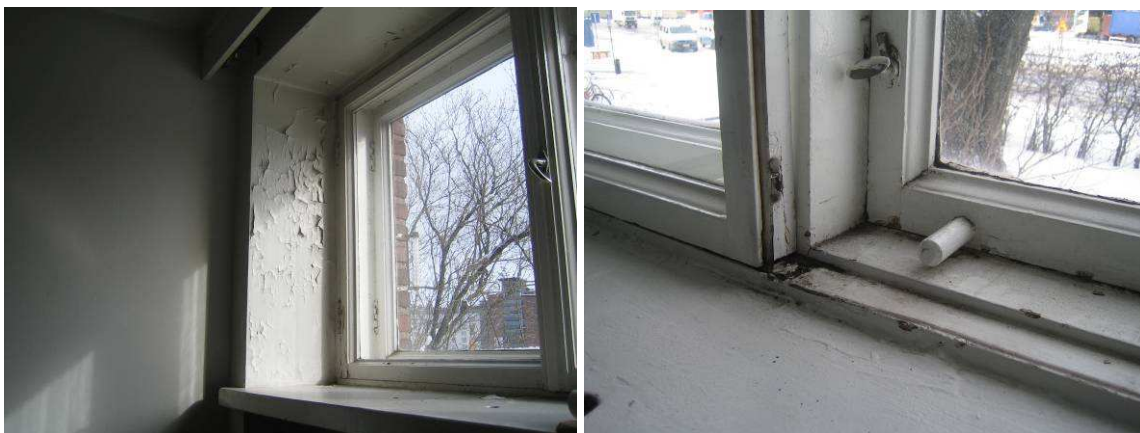
Rakennuksen vanhan osan ikkunat olivat paremmassa kunnossa kuin uudemman osan vaikka kyseiset ikkunat ovat todennäköisesti vanhempia (Kuvat 9 ja 10). Vanhan osan ikkunoissa oli havaittavissa maalipinnoitteiden ikääntymistä ja lisäksi erityisesti rakennuksen itäisivulla ikkunoiden alakarmeissa oli havaittavissa myös alkavia lahovaurioita.

*Kuvat 9 ja 10. Rakennuksen vanhemman osan ikkunat olivat rakenteellisesti vielä hyvässä kunnossa.*

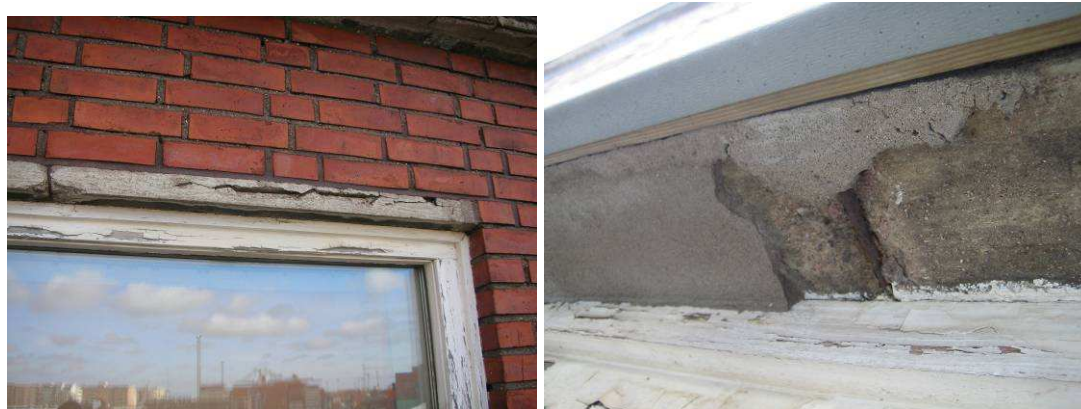
Ikkunoiden yläpuolella sijaitsevan ikkunan ylityspalkin betonirakenteet olivat pääosin erittäin huonossa kunnossa. Betonirakenteen teräkset olivat paljaana ja erittäin ruosteiset. Rakennuksen etelä- ja itäisivulla ikkunan ylityspalkkeja on korjattu todennäköisesti 1990-luvulla käyttämällä betonikorjausmenetelmiä. Samassa yhteydessä ikkunan ylityspalkin päälle on asennettu kyllästetty lauta ja pellitys. Kohteessa tehtyjen havaintojen perusteella betonikorjaukset eivät kuitenkaan ole onnistuneet. (Kuvat 11 ja 12)

*Kuvat 11 ja 12. Ikkunan ylityspalkit olivat paikoin erittäin huonossa kunnossa. Terästen korroosio on irrottanut betonista suuria paloja ja ruostuneet teräkset ovat näkyvissä. Rakennuksen etelä- ja länsisivulla ikkunan ylityspalkkeja on aiemmin korjattu, mutta korjaukset on tehty huolimattomasti ja korroosio etenee rakenteessa edelleen ja aiheuttaa edelleen vaurioita.*

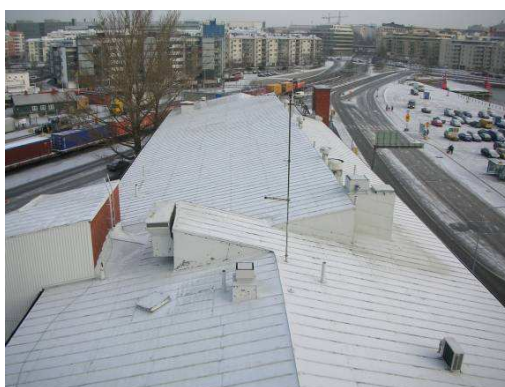
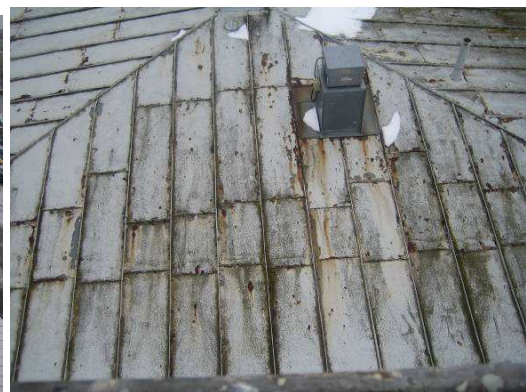
Koko rakennuksen rivipeltikate on huonossa kunnossa. Kuvissa 15 ja 16 on esitetty yleiskuvat vanhemman ja uudemman osan vesikatoista.

*Kuvat 15 ja 16. Vasemmassa kuvassa on esitetty rakennuksen uudemman osan vesikaton yleiskuva. Oikean puoleisessa kuvassa on esitetty rakennuksen vanhemman osan vesikate.*

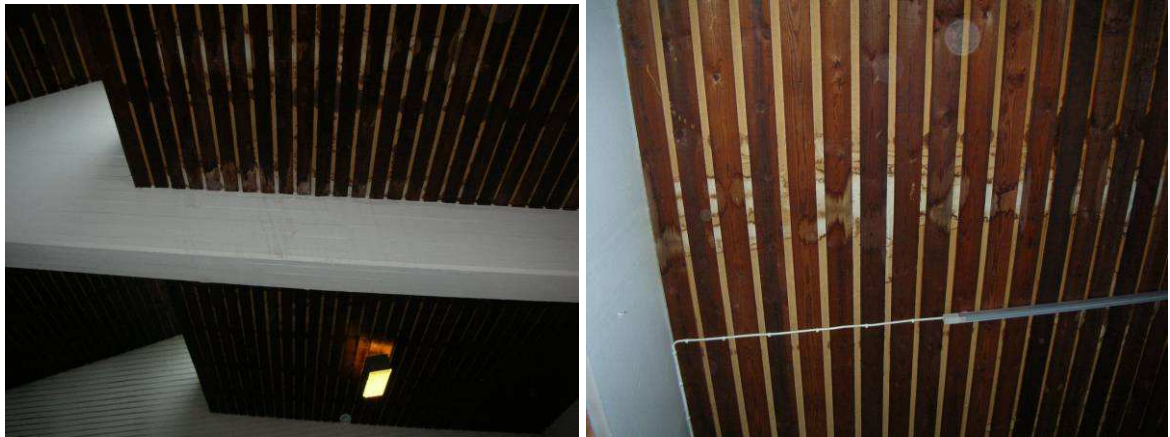
Vesikattovuotoja on esiintynyt erityisesti rakennuksen uudemman osan yläkerrassa sijaitsevassa ruokalassa. Käyttäjien mukaan vuotoja on esiintynyt usein. Ruokalan katossa ja yläpohjan kantavissa betonipalkeissa oli havaittavissa useita vuotokohtia (Kuvat 17 ja 18).

*Kuvat 16 ja 17. Rakennuksen uudemman osan ruokalassa on havaittavissa lukuisia aktiivisia vesivuotoja. Vesivuotojälkiä oli nähtävissä rakenteen alapuolisissa laudoituksissa sekä yläpohjaa kannattelevien betonipalkkien kyljissä*

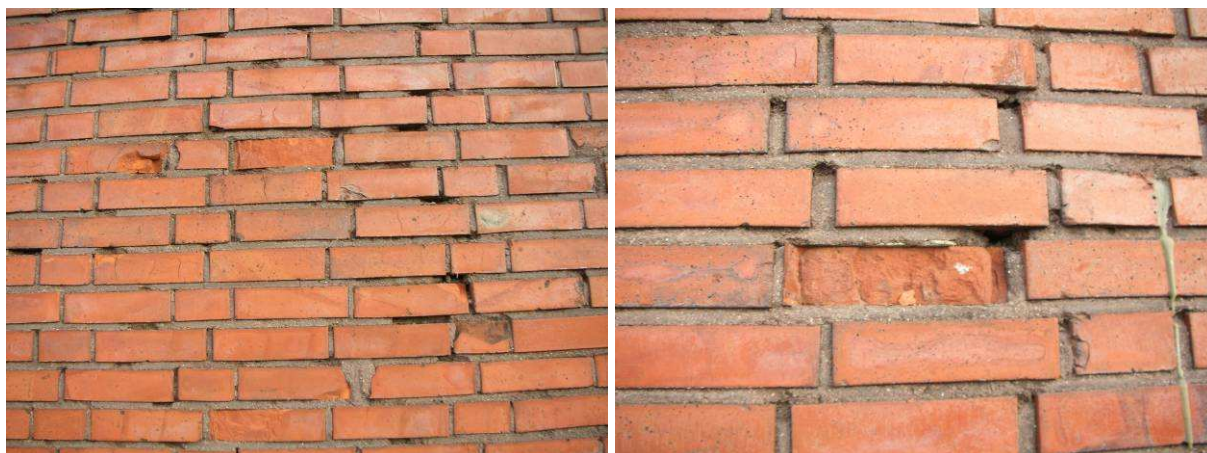
Julkisivumuurausten kunto vaihtelee runsaasti. Rakennuksen vanhemman osan muuratut rakenteet ovat moitteettomassa kunnossa. Rakennuksen uudemmassa osassa ja erityisesti uudemman osan eteläpäädyssä on havaittavissa runsaasti vaurioituneita tiiliä ja laastisaumoja (Kuva 18). Lisäksi rakennuksen eteläpäädyn läheisyydessä on aiemmin ollut vuotava syöksytorvi, joka on aiheuttanut tiilien rapautumisen syöksytorven läheisyydessä. Merkittävimmät vaurioalueet on tarkemmin esitetty liitteen 1 julkisivupiirustuksissa.

*Kuvat 19 ja 20. Kuvassa on esitetty tyypillisiä vaurioita julkisivumuurauksessa rakennuksen eteläpäädyssä.*

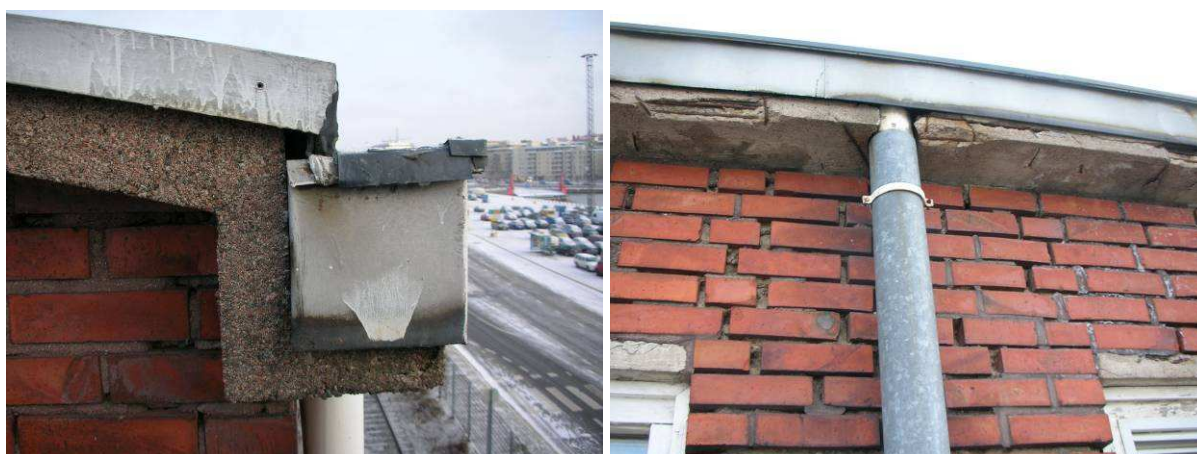
Rakennuksen uudemman osan räystäällä sadevesikouru on tehty räystäälle valetun betonirakenteen päälle. Betonirakenteessa oli havaittavissa useissa kohdin rakenteen pinnassa olevien terästen korroosiota. Korroosio on lisäksi aiheuttanut betonin lohkeamista (Kuva 21). Rakennuksen länsisivulla räystään leukapalkkia on jossain vaiheessa pyritty korjaamaan betonikorjausmenetelmillä, mutta työssä ei ole onnistuttu ja tästä syystä myös näillä osin oli edelleen havaittavissa vaurioalueita.

*Kuvat 21 ja 22. Vasemman puoleisessa kuvassa on esitetty räystään betonirakenteen vaurioita syöksytorven kohdalla. Syöksytorvi on aiemmin vuotanut ja tämän vuoksi myös tiilimuuraus on vaurioitunut.*

Vesikaton uusimisen yhteydessä suositellaan lisäksi, että rakennuksen räystäällä vesikourujen betonirakenteet uusitaan kauttaaltaan. Vesikourujen betonirakenteen vauriot on esitetty tarkemmin julkisivujen havaintojen yhteydessä.

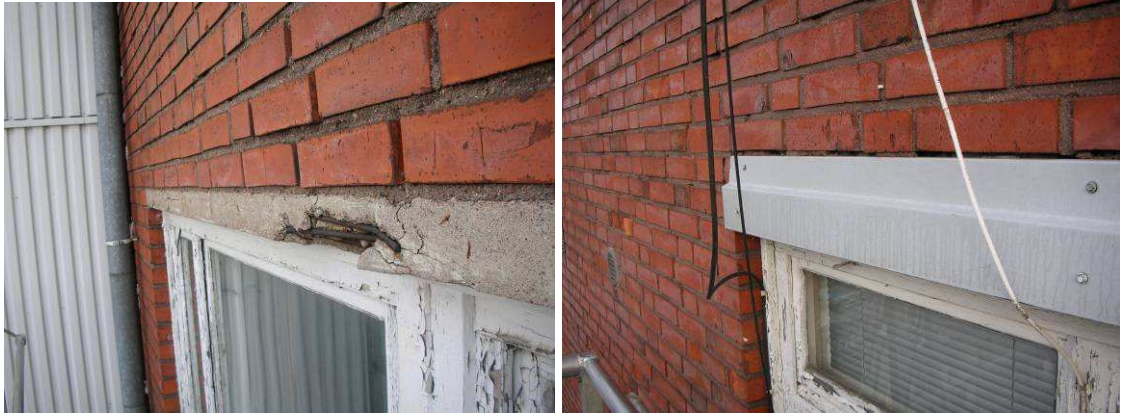
Ikkunoiden ylityspalkkeissa oli havaittavissa paikoin erittäin pahoja vaurioita (Kuva 23). Ikkunan ylityspalkkejakin on yritetty korjata rakennuksen etelä- ja länsisivulla betonikorjausmenetelmillä ja pinnoittamalla palkki pellillä (Kuva 24).

*Kuvat 23 ja 24. Vasemman puoleisessa kuvassa on esitetty ikkunan ylityspalkin vaurioita. Oikean puoleisessa kuvassa on esitetty rakennuksen eteläsivulla pellillä päällystetty ikkunan ylityspalkki. Ikkunan ylityspalkit on pellitetty rakennuksen etelä- ja itäisivulla.*

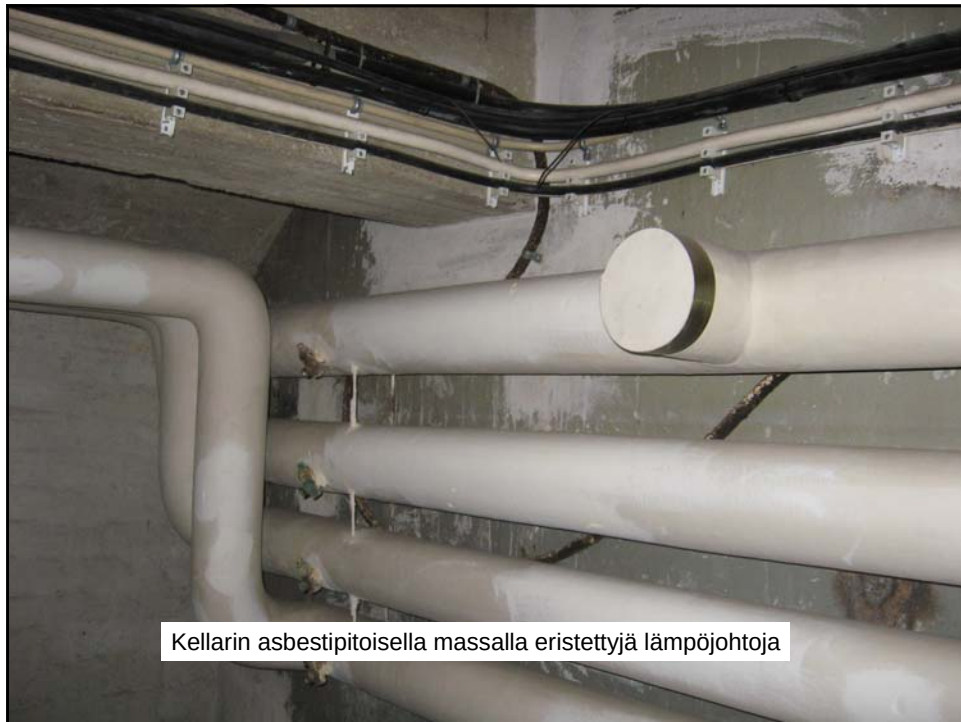
Kellarin asbestipitoisella massalla eristettyjä lämpöjohtoja

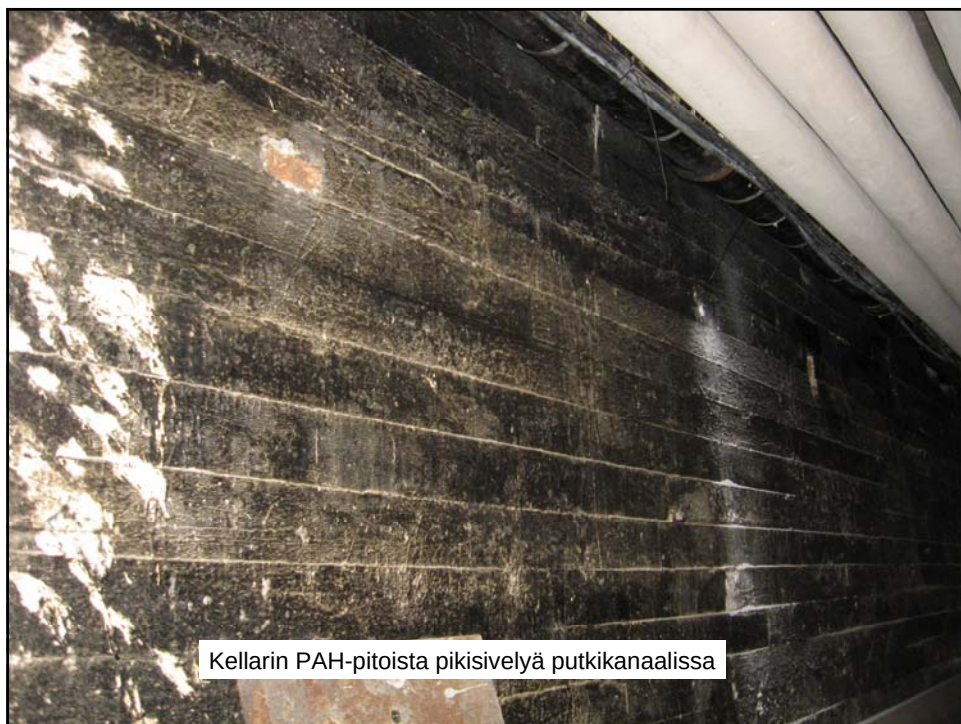
**KOSTEUSERISTEET** Kellarin kosteuseristeenä käytetystä pikisivelystä löytyi PAH-yhdisteitä 620 mg/kg. Tulos ylittää ongelmajätteiden raja-arvon. Kosteuseristys on pääosin verhomuurauksen takana, eikä määriä pysty selvittämään. Vanhan osan kellarin seinärakenteessa havaittiin lisäksi pikikermi, joka osoittautui asbestipitoiseksi. Kermiä havaittiin rakentamattoman tilan ja kellarin välisessä seinärakenteessa, mutta määrää ei pystytty selvittämään. On mahdollista, että 1. kerroksen lattioita tai siipirakennuksen tai kosteiden tilojen rakenteita purettaessa havaitaan kosteuseristeitä. Käytössä olleista tiloista ei kosteuseristystä voitu vielä tutkia.

Kellarin PAH-pitoista pikisivelyä putkikanaalissa

**Toimenpide-ehdotus** Kellarissa havaitut haitta-aineita sisältävät kosteuseristeet eivät aiheuta altistuksen vaaraa. Mikäli niitä joudutaan laajalti purkamaan, on sivelyjen poisto suoritettava Ratu-kortin 82–0237 mukaisesti osastointimenetelmää noudattaen. Pikikerman poisto tulee tehdä asbestityönä osastointimenetelmällä. Mikäli kosteuseristeisiin joudutaan tekemään reikiä tai aukkoja timanttityökaluin, voidaan työ tehdä normaalina purkuna. Haitta-aineen laatu on kuitenkin huomioitava jätekäsittelyssä. Mikäli kosteuseristeitä tulee esiin rakenteita purettaessa, on niiden haitta-ainepitoisuudet selvitettävä ennen töiden jatkamista ja sitten toimittava edellä mainittujen ohjeiden mukaisesti.

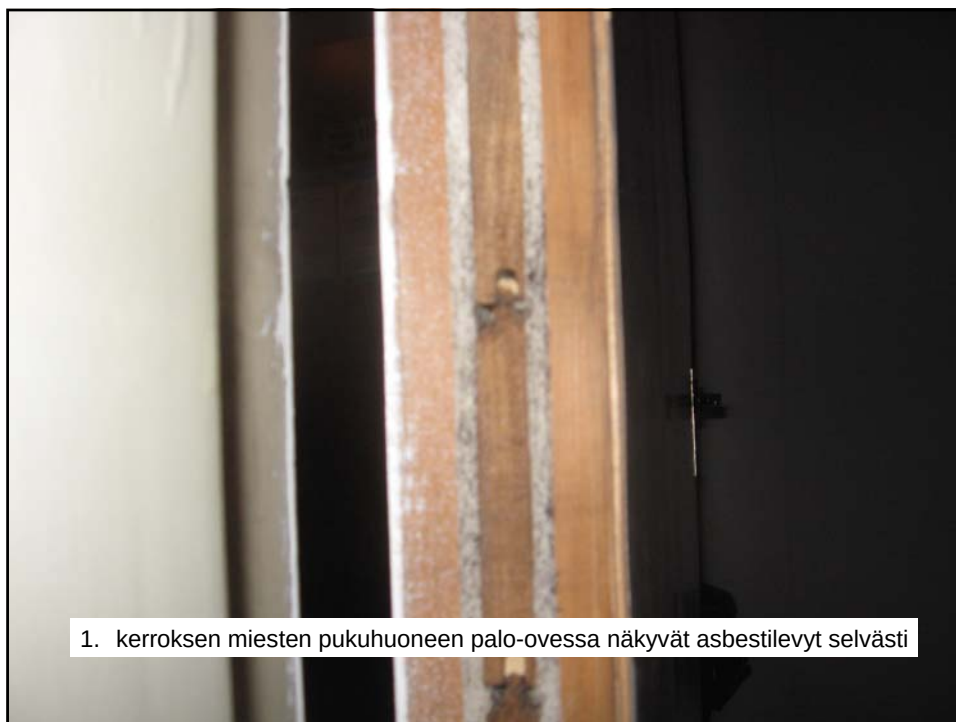
1. kerroksen miesten pukuhuoneen palo-ovessa näkyvät asbestilevyt selvästi

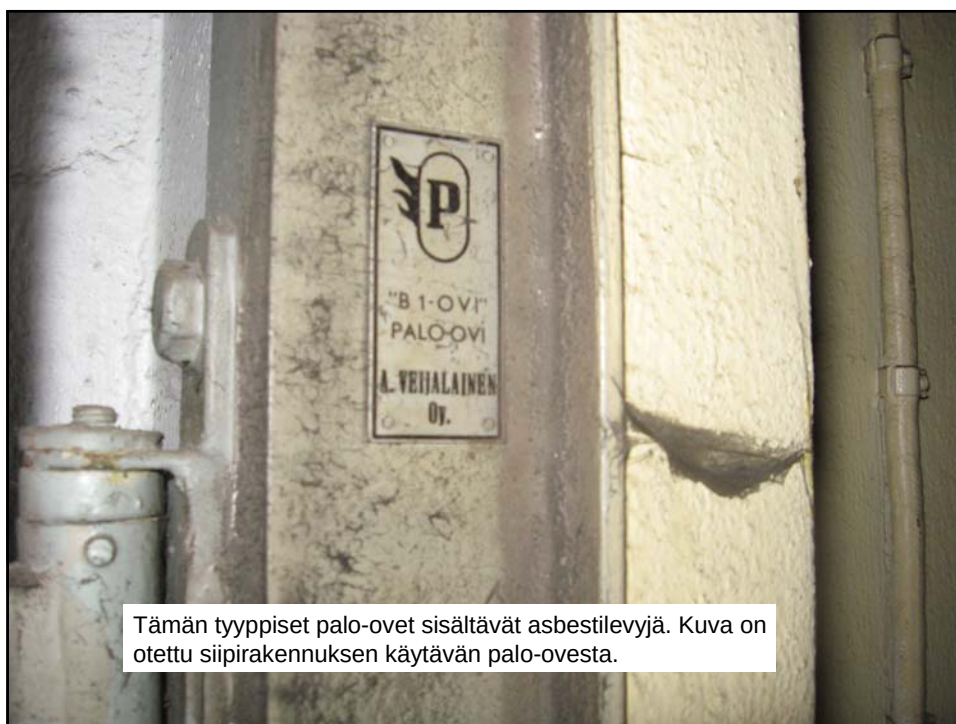
Tämän tyyppiset palo-ovet sisältävät asbestilevyjä. Kuva on otettu siipirakennuksen käytävän palo-ovesta.
