Helsingin kaupungin  
rakennusviraston julkaisut 2002:12  
ESTEETÖN HELSINKI -PROJEKTI

# **ESTEETÖN VUOSAARI**

## **VUOSAAREN KESKUSTAN YLEISTEN ALUEITTEN ESTEETTÖMYYSSELVITYS KEHITYSHANKE 2002**

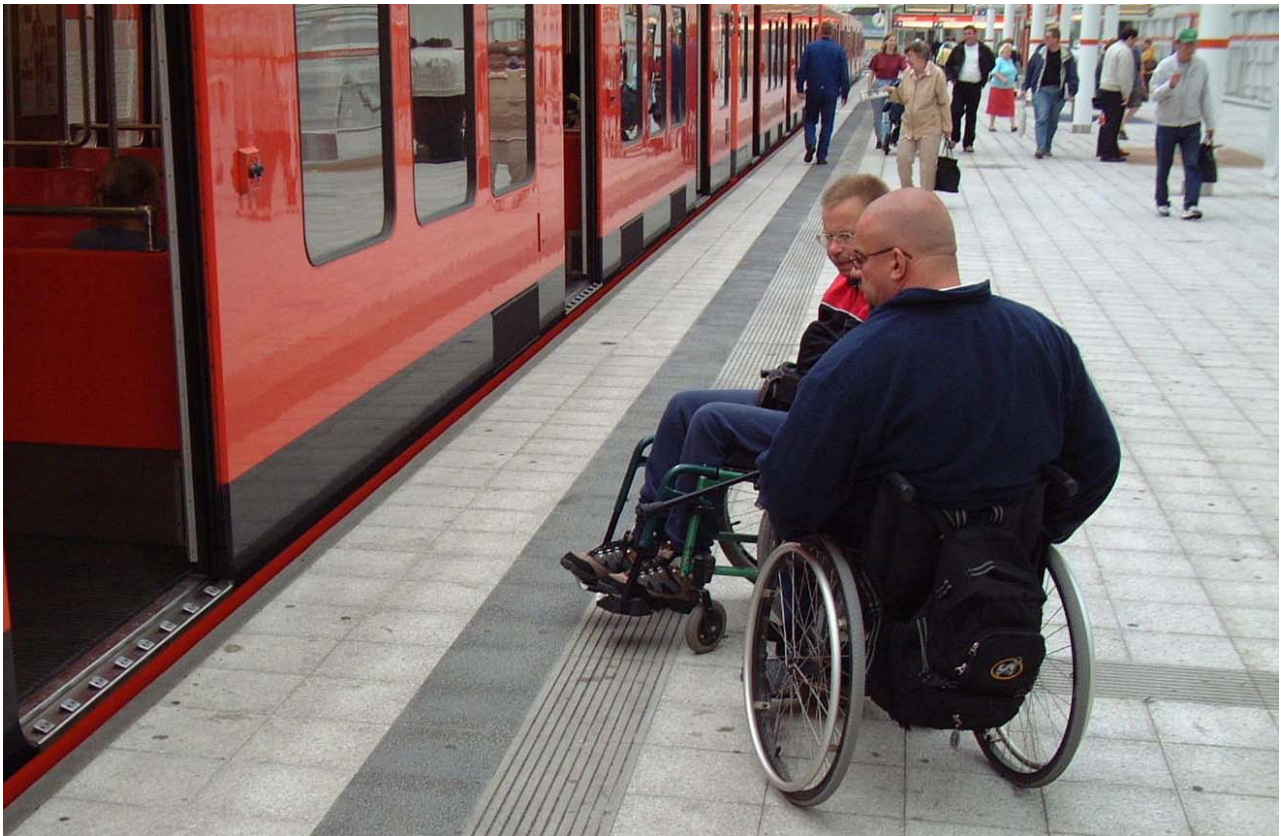
Hissien kutsunappulat ovat ympäröivän seinän sävyiset eivätkä erotu siitä. Hissin ja sen oven edustalla olevan tilan pienen vuoksi erityisesti sähköpyörätuolilla hissien käyttäminen on hankalaa; pyörätuoli pitää kääntää, jotta voi mennä sisään hissiin.

Hyvänä ominaisuutena pidettiin hissien lisäksi rullaportaita sekä ylös että alas. Tavallisten portaiden askelnousu on 17 cm, mikä on liian korkea reumaattiselle henkilölle.

*Kuva 6.2 Sidosryhmien kävelykierroksella kirjattiin Vuosaaren metroasemalla useita toimimiseen ja liikkumiseen liittyviä ongelmia.*

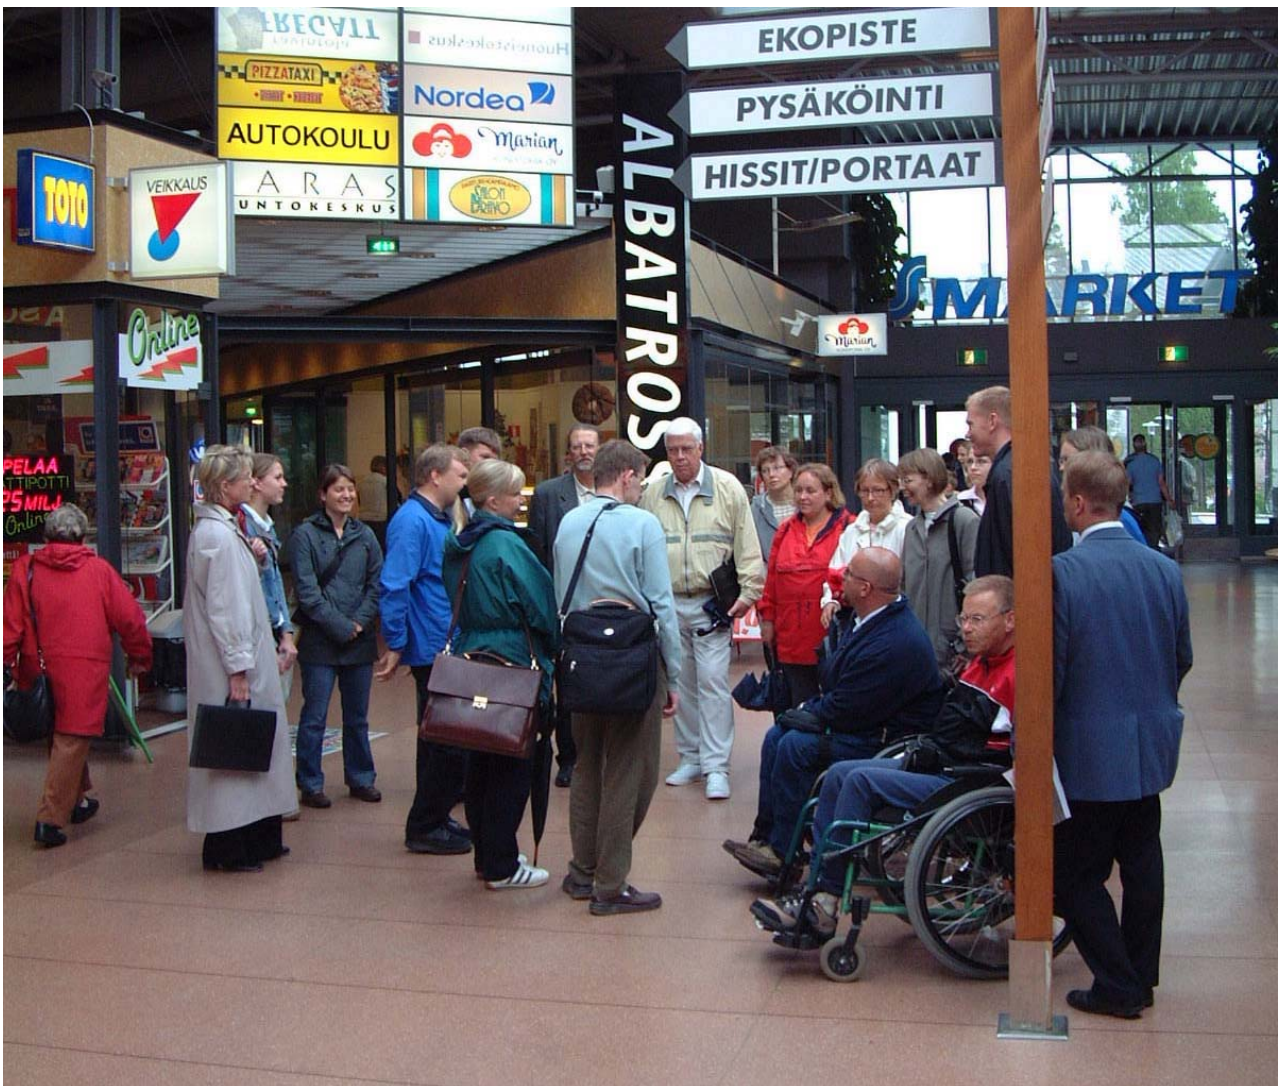
Kuva 6.3 Kauppakeskus Columbuksessa on helppo liikkua ja toimittaa asioita. Ylös sijoitetut opasteet toivottiin kuitenkin sijoitettavan sokeaa henkilöä varten tunnustelukorkeudelle.

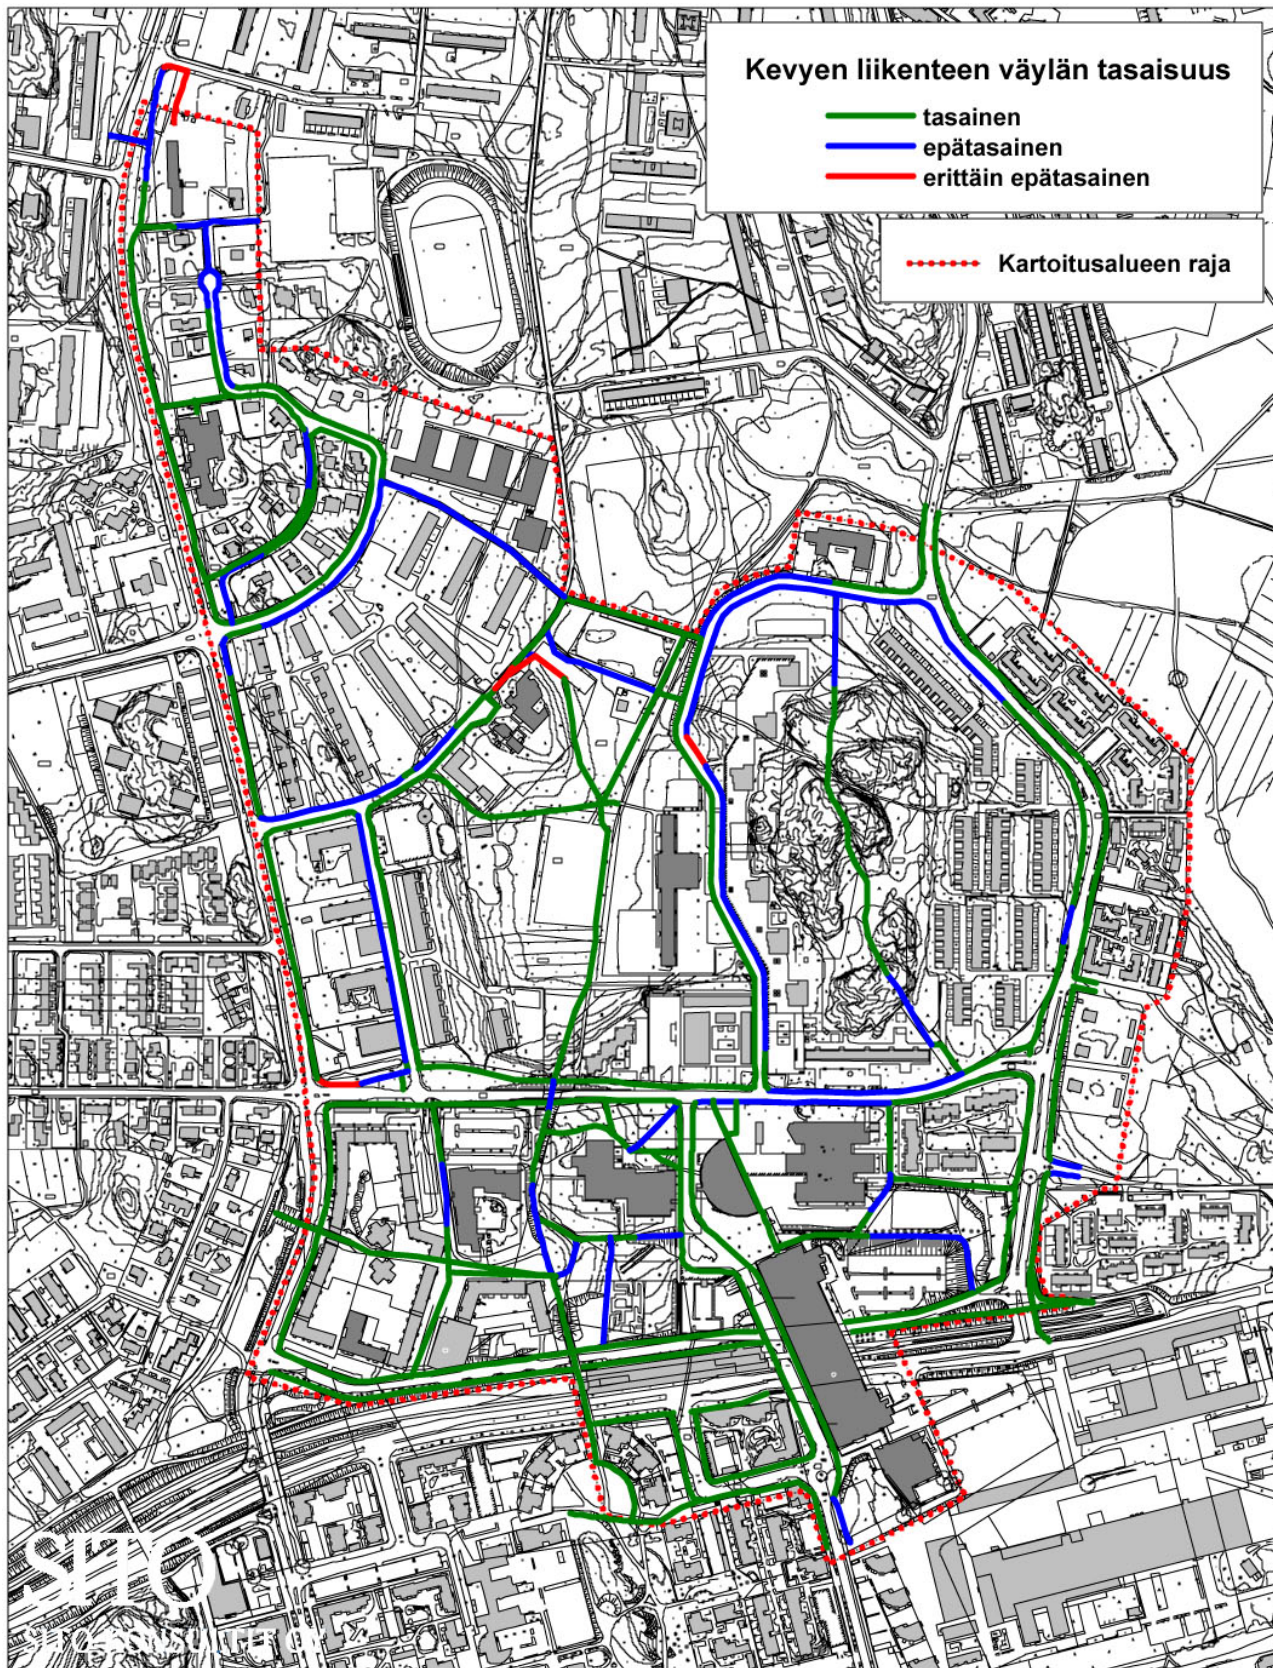
Kuva 6.4 Kevyen liikenteen väylien tasaisuus selvitysalueella.

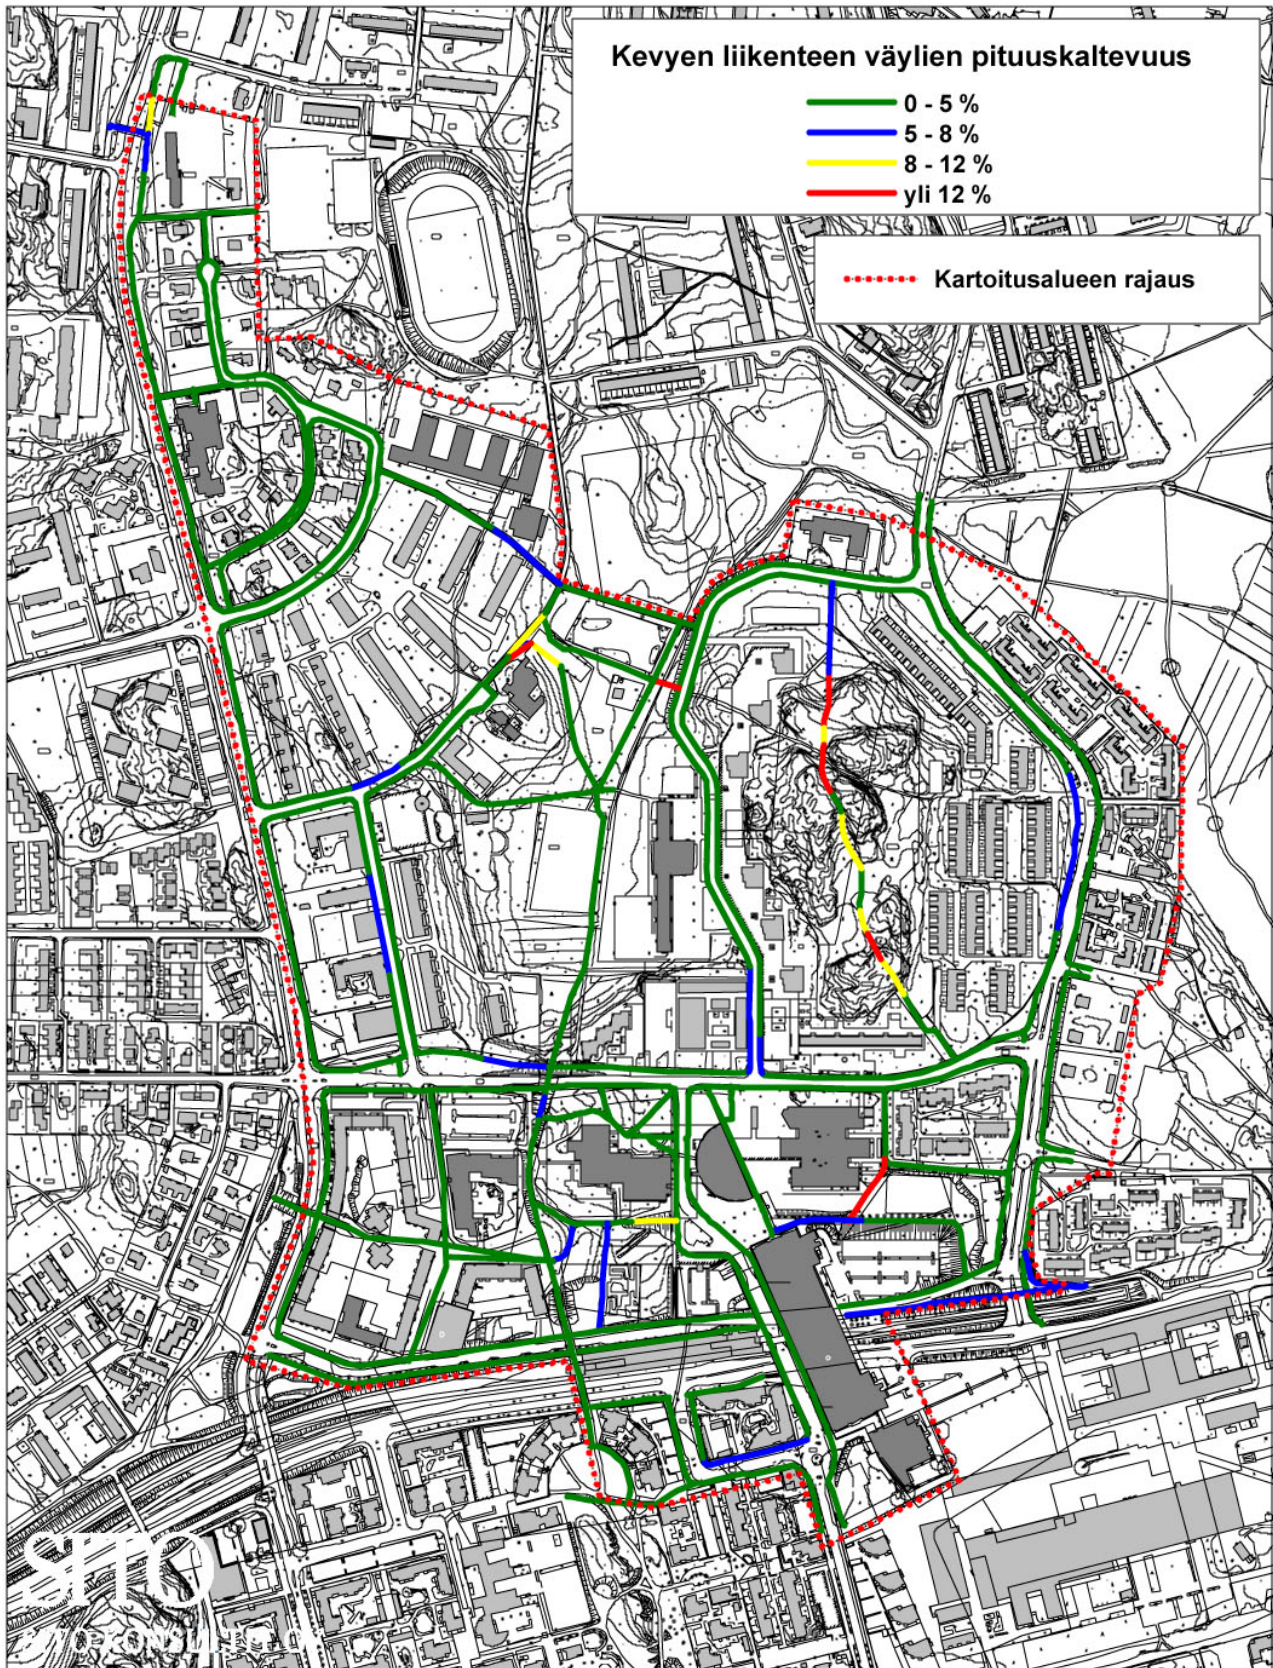
Kuva 6.5 Kevyenliikenteen väylien pituuskaltevuus.

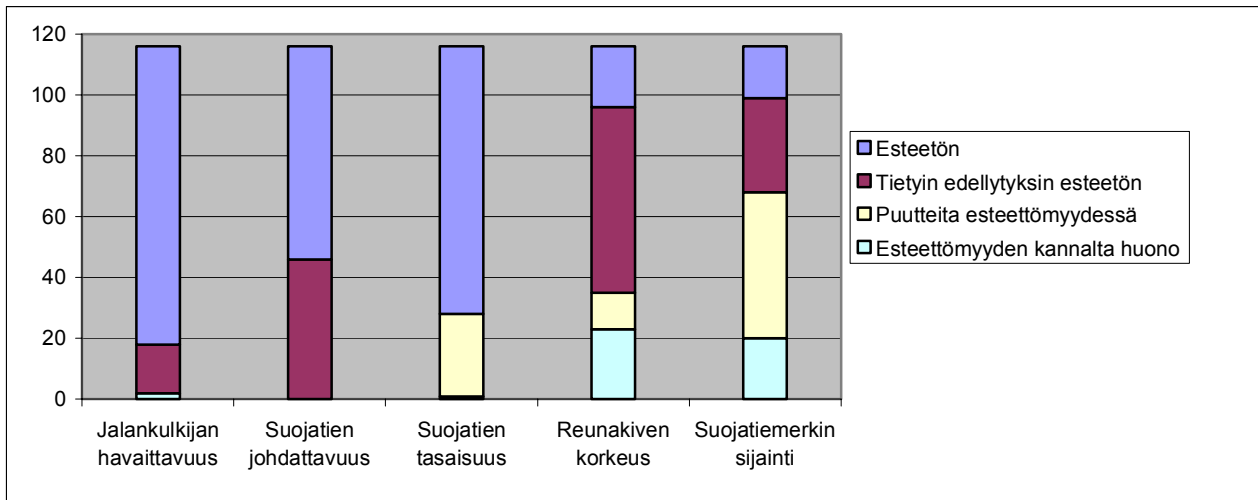
Kuva 6.6 Suojateiden (116 kpl) ominaisuudet esteettömyyden mukaan luokiteltuina. Luokkien yksityiskohtaiset sisällöt on esitetty raportin liitteessä kartoituskriteerit.

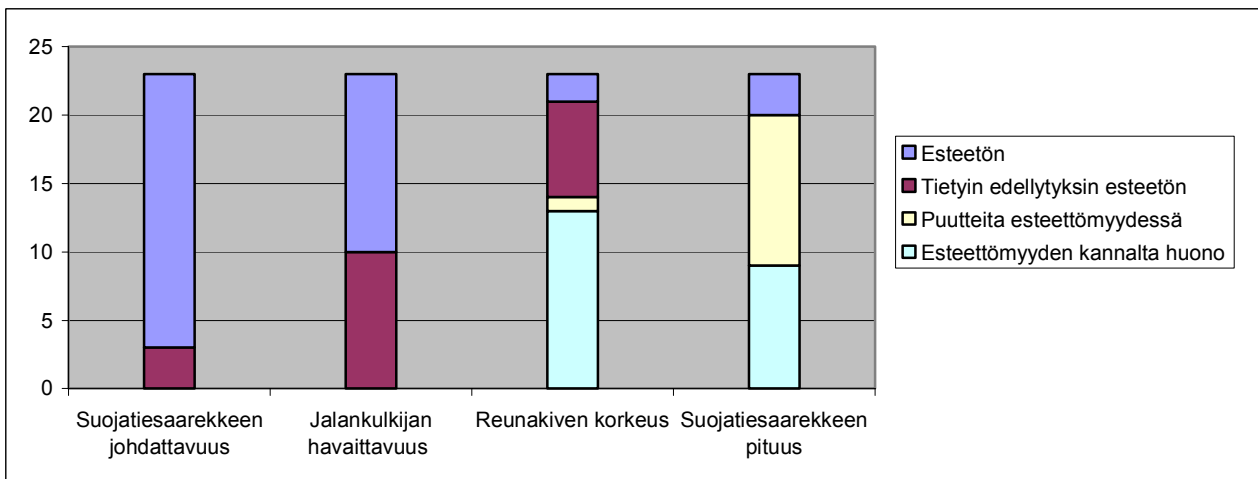
Kuva 6.7 Erikseen kartoitettiin ajoradan keskellä sijaitsevat suojatiesaarekkeet (23 kpl). Luokkien yksityiskohtaiset sisällöt on esitetty liitteessä kartoituskriteerit.

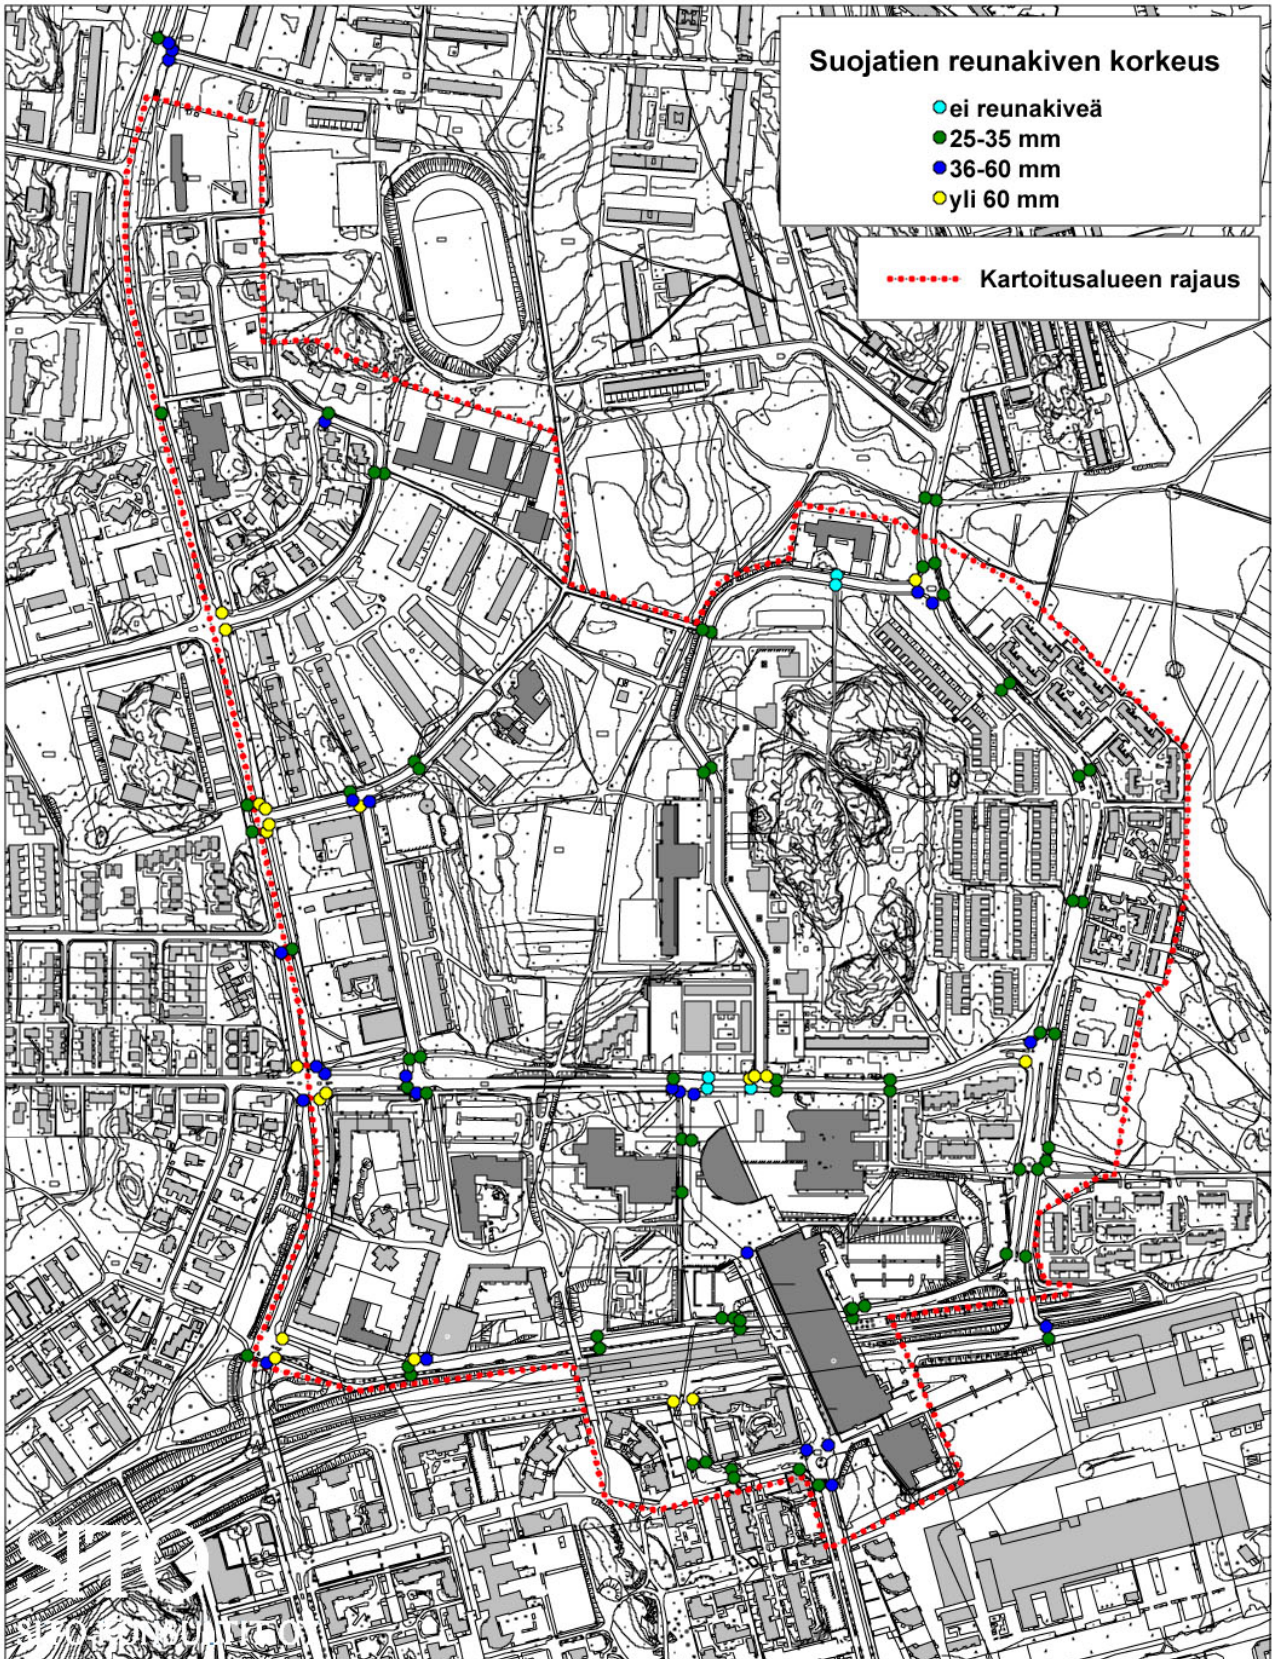
Parhaana suojatien reunakiven korkeutena voidaan pitää noin kolmea senttiä, jolloin sen havaitsee näkövammaisen kenkensä alla, mutta korkeus ei vielä muodostu ongelmalliseksi rollaattoria tai pyörätuolia käyttävälle. Tämän korkuisia suojateita on alueella 20 kappaletta. Tätä matalampia ovat Vuosaarentien ja sen eteläpuolisen alueen suojateiden reunakivet.

Erityisen korkeita reunakiviä (yli 60 mm) on Kalvikintiellä, Punakiventiellä, Porslahdentiellä ja Koukkusaarentiellä, yhteensä 12 kappaletta. Suojatiet, joiden kohdalla ei ole ollenkaan reunakiveä sijoittuvat pysäköintialueiden liittymiin (ei katuristeys) sekä Kallvikintie–Vuosaarentien ja Porslahdentie–Punakivientien risteysiin.

Kuva 6.8 Suojateiden reunakiven korkeudet.

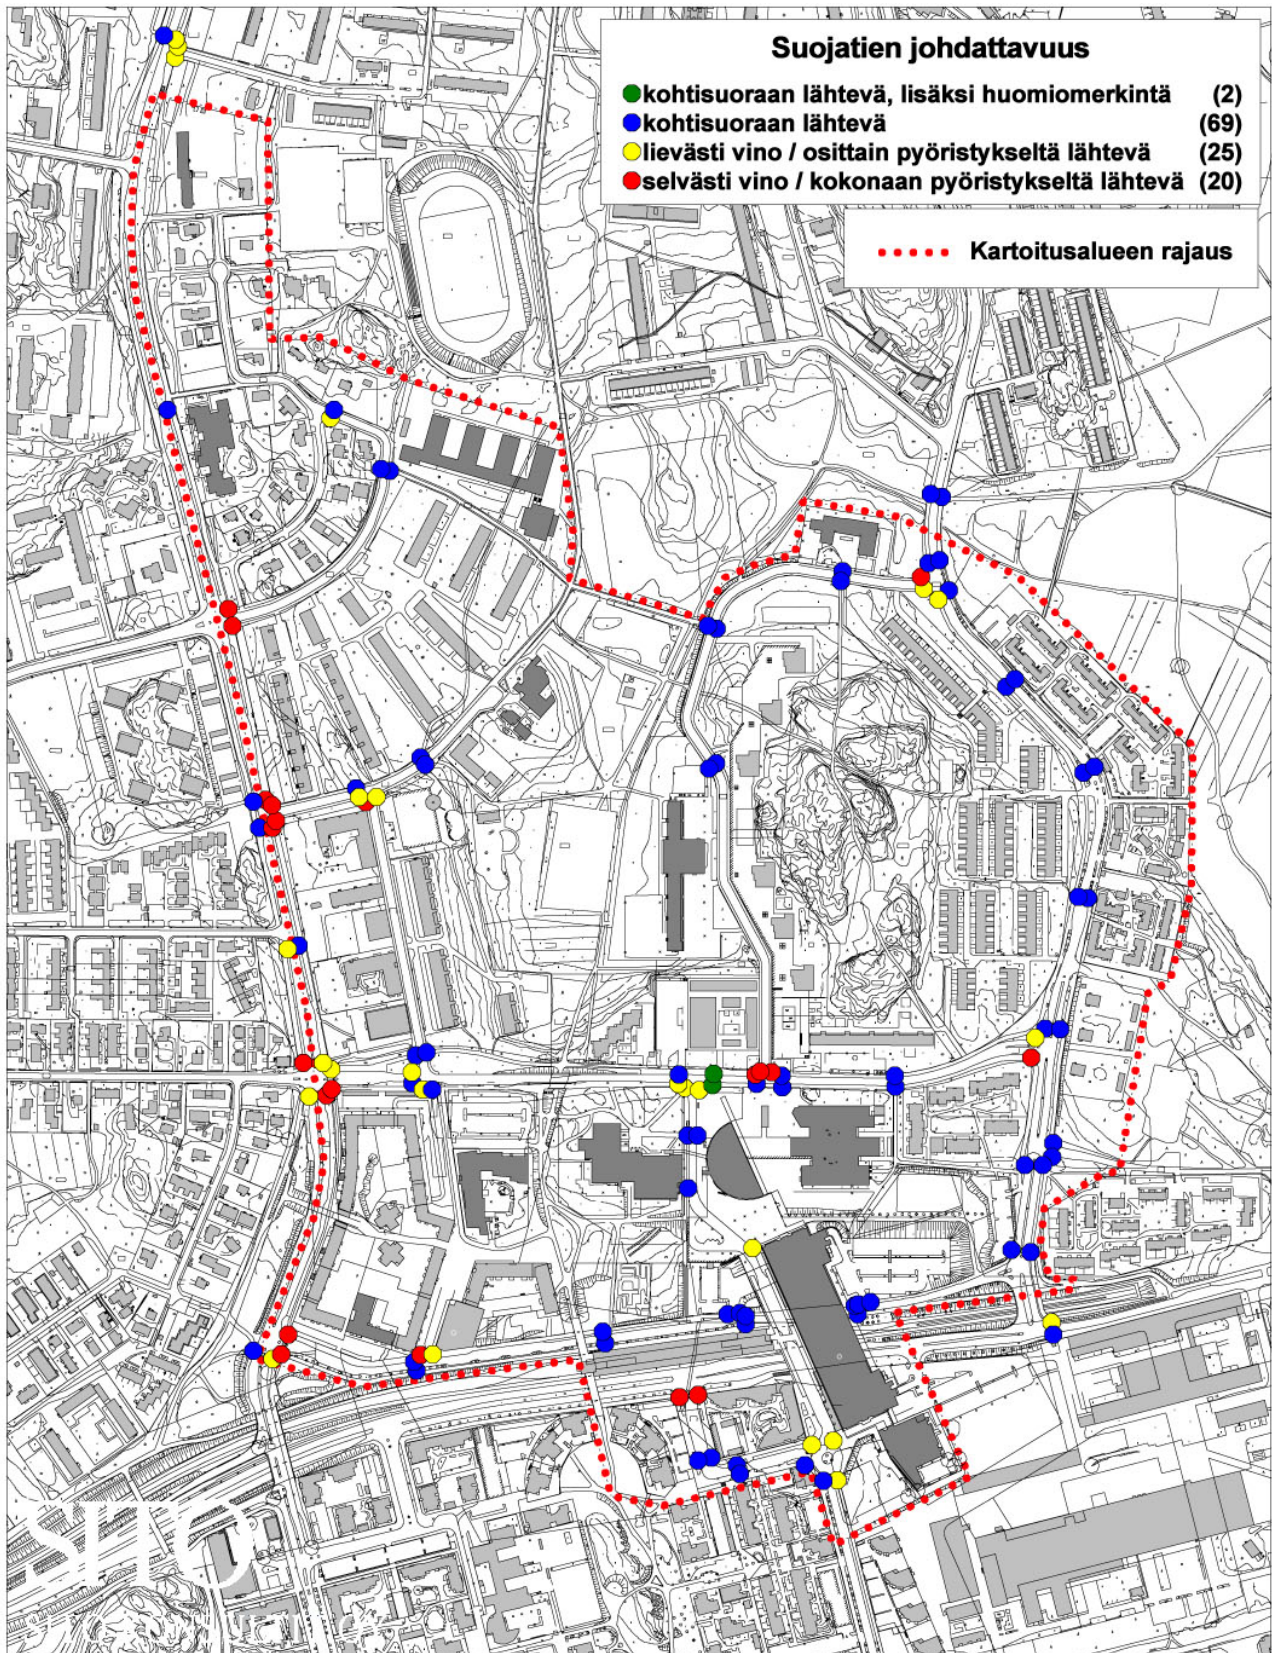
Pääosa suojateista on kohtisuoraan reunakivilinjasta lähteviä. Vuosaarentiellä on rakennusviraston kokeilukohde, jossa suojatien reuna on merkitty erityisillä huomiolaatoilla. Selvästi vinoja tai kokonaan pyöritykseltä lähteviä suojateita on kaikissa Kallvikintien liittymissä, Punakivientien molemmissa päissä sekä Vuosaarentien liittymisessä Porslahdentiehen.

Kuva 6.9 Suojateiden johdattavuus

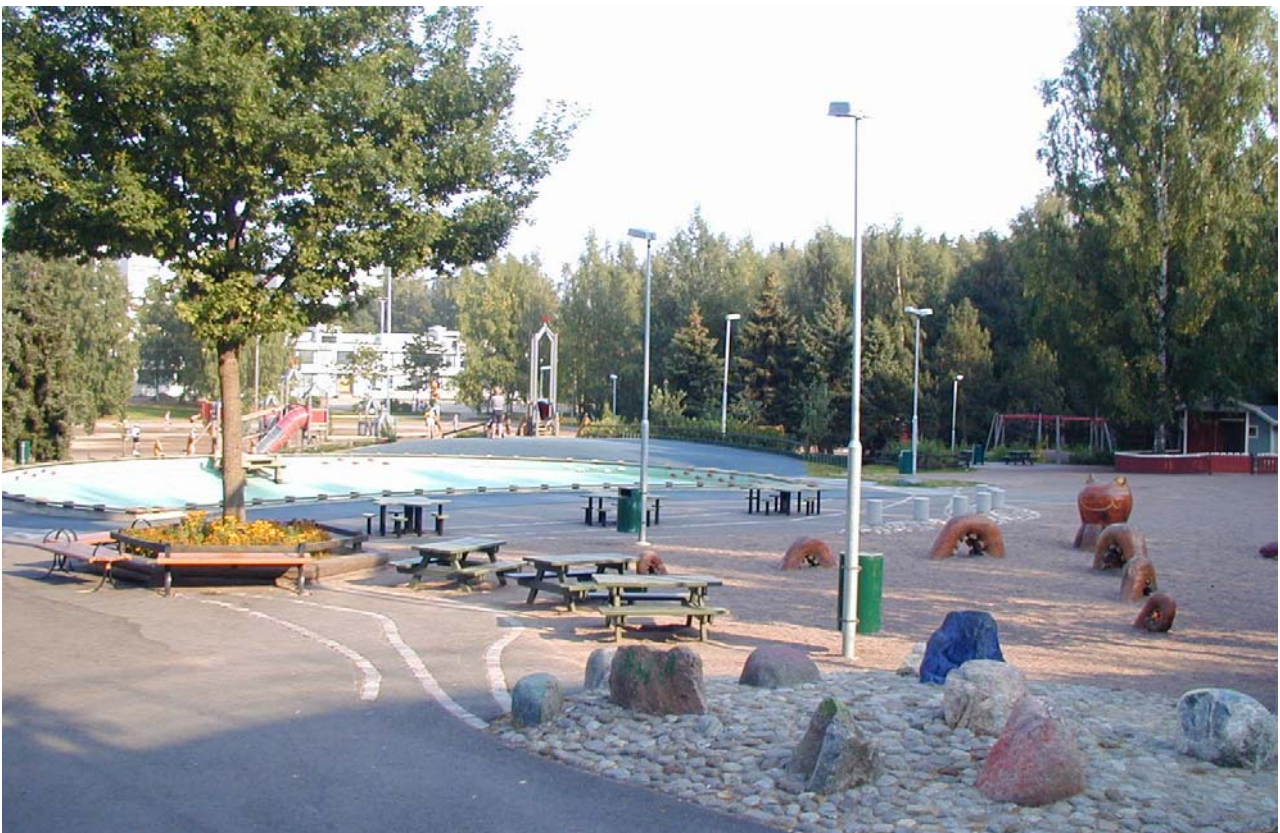
Kuva 6.10 Keskeinen osa Keskuspuistoa on lähtökohdiltaan sopiva esteettömäksi puistoksi.

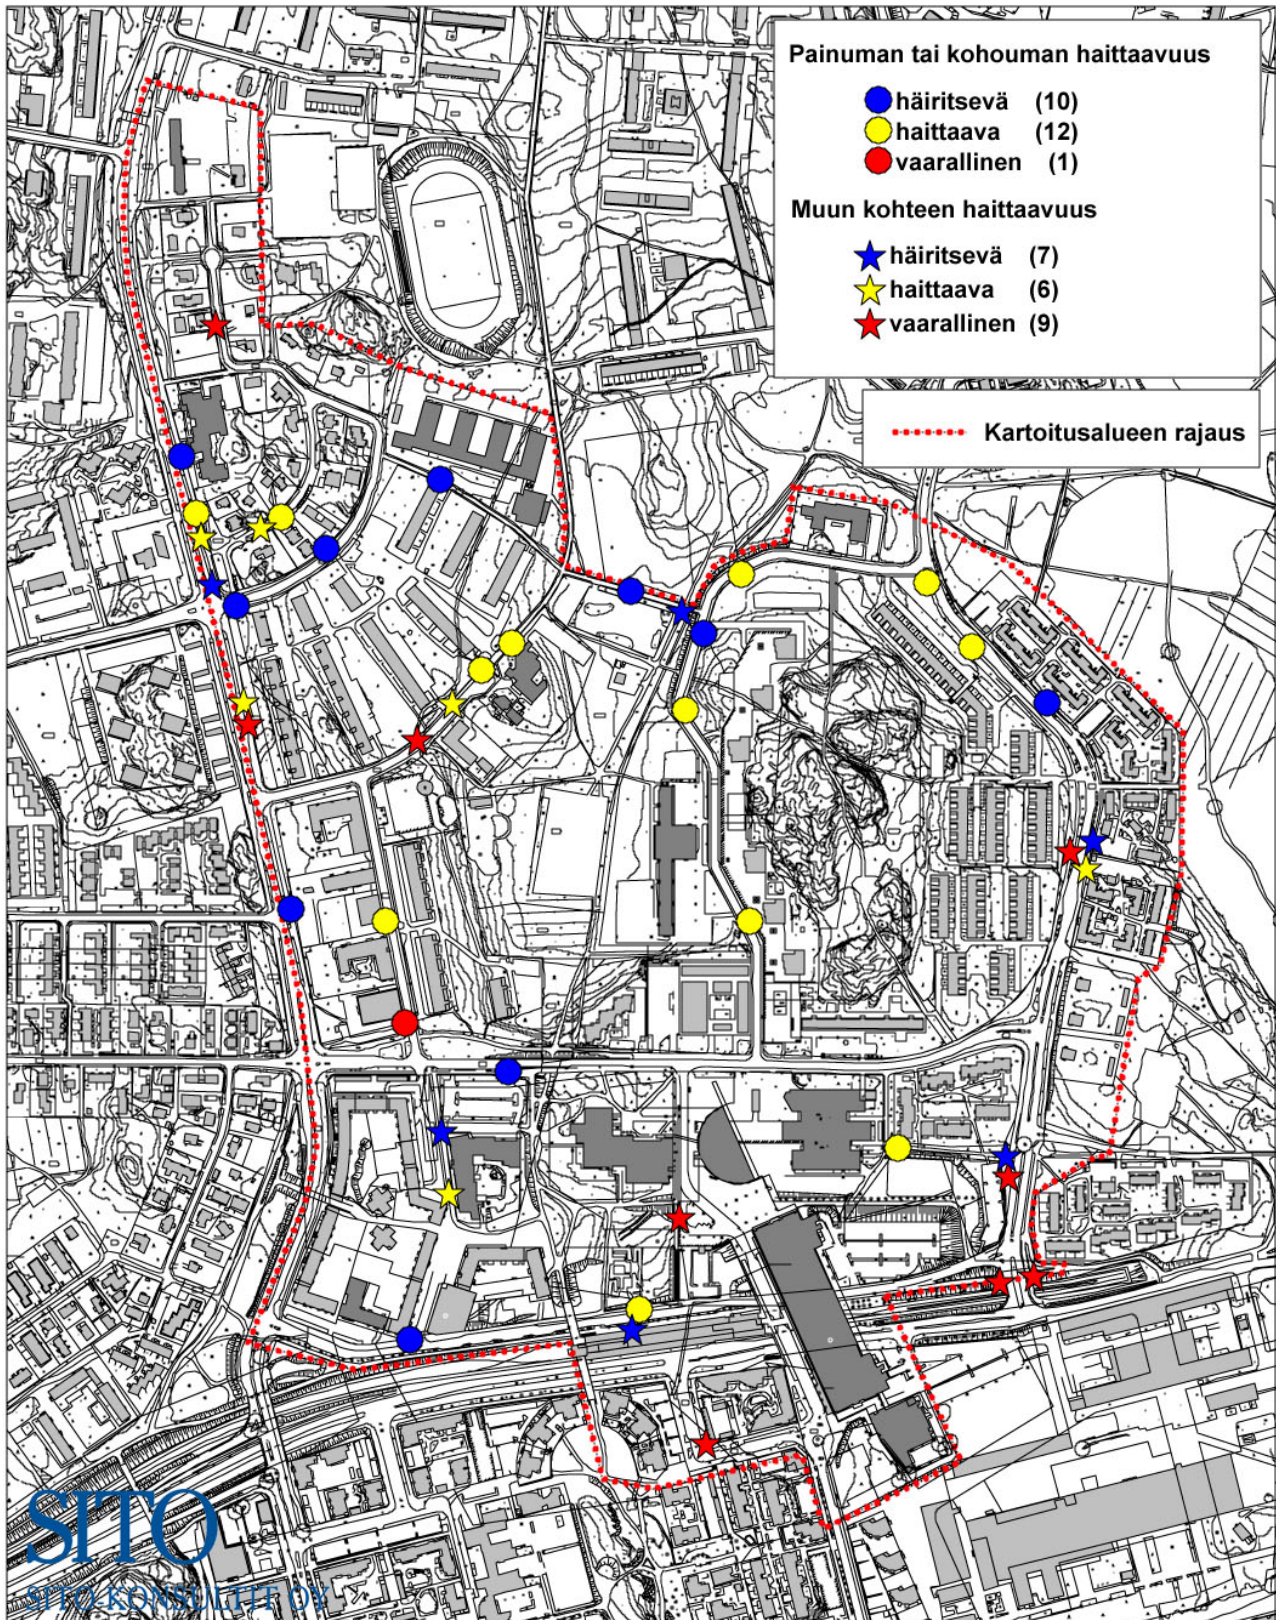
Kuva 6.12 Painumat, kohoumat ja muut haittaavat kohteet.

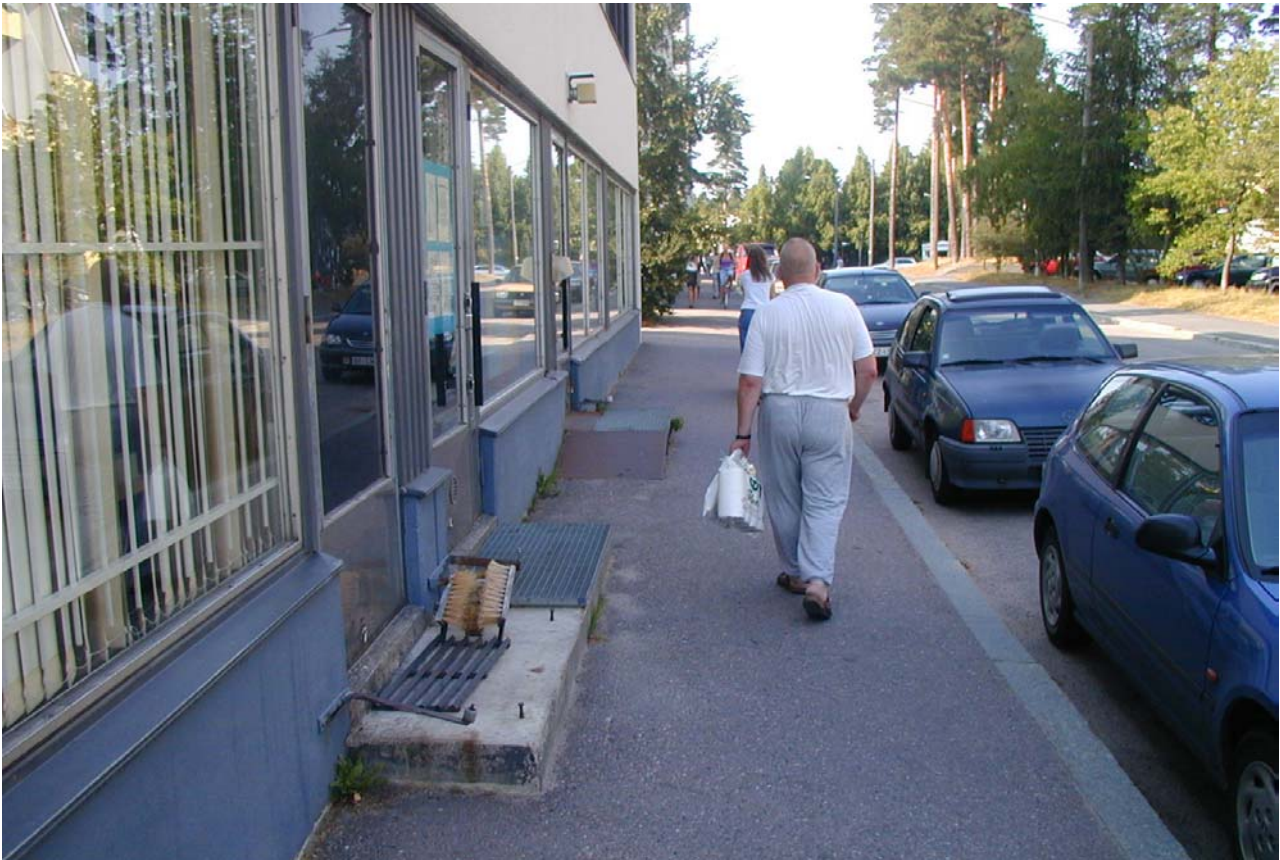
suunnitelmat kadun varren kiinteistöjen esteettömyyden parantamiseksi. Hankalia, korkeita kynnyksiä ja porraskäytäviä on useissa kiinteistöissä.

Epätasaisia ovat Ulappasaarentien länsipuolinen ja Satamasaarentien pohjoispuolinen jalkakäytävä.

*Kuva 7.2 Ulappasaarentien esteettömyyden parantaminen vaatii samanaikaisesti toteutettavia toimenpiteitä sekä rakennuksissa että kadulla.*

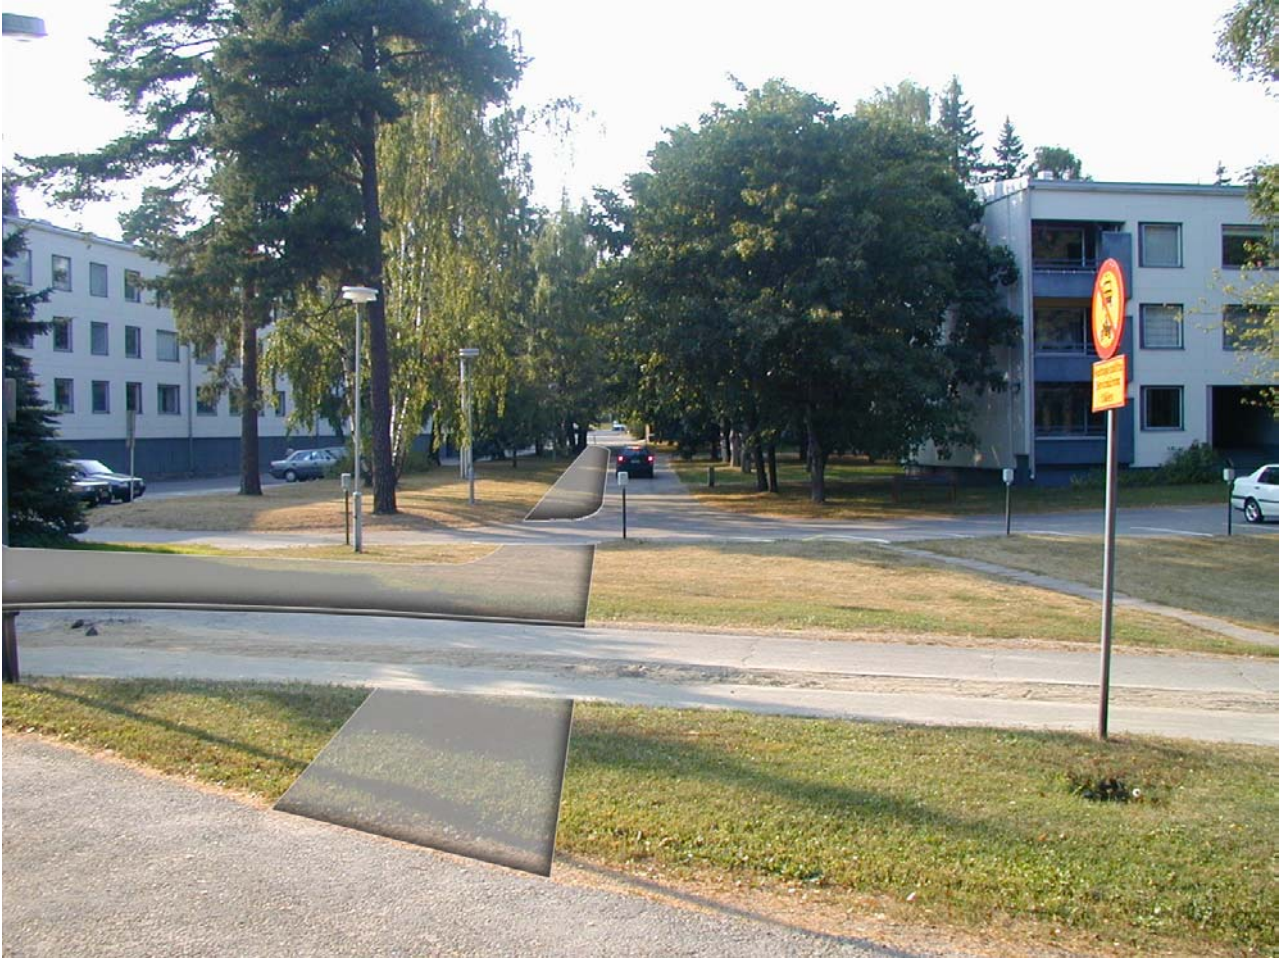
Uskonnollisena palvelutalona Helander-kodilta yhteys kirkolle on tärkeä. Nykyinen yhteys kulkee yli 10 % pituuskaltevan Vuosaaren puistopolun osuuden kautta. Erityisesti talviaikana osuus on hankala vanhuksille. Vuosaaren puistopolun ja kirkon pysäköintialueen tasausta tulisi nostaa. Mikäli polkuosuutta ei saataisi riittävän loivaksi voisi uudeksi yhteydeksi rakentaa kerrostalokorttelin halki kulkevan ajoyhteyden täydentämistä jalankulkutiellä. Yhteys vaatisi asemakaavan muutoksen.

Kuva 7.3 Vaihtoehtoinen uusi esteetön yhteys Koukkusaarentieltä kirkolle.

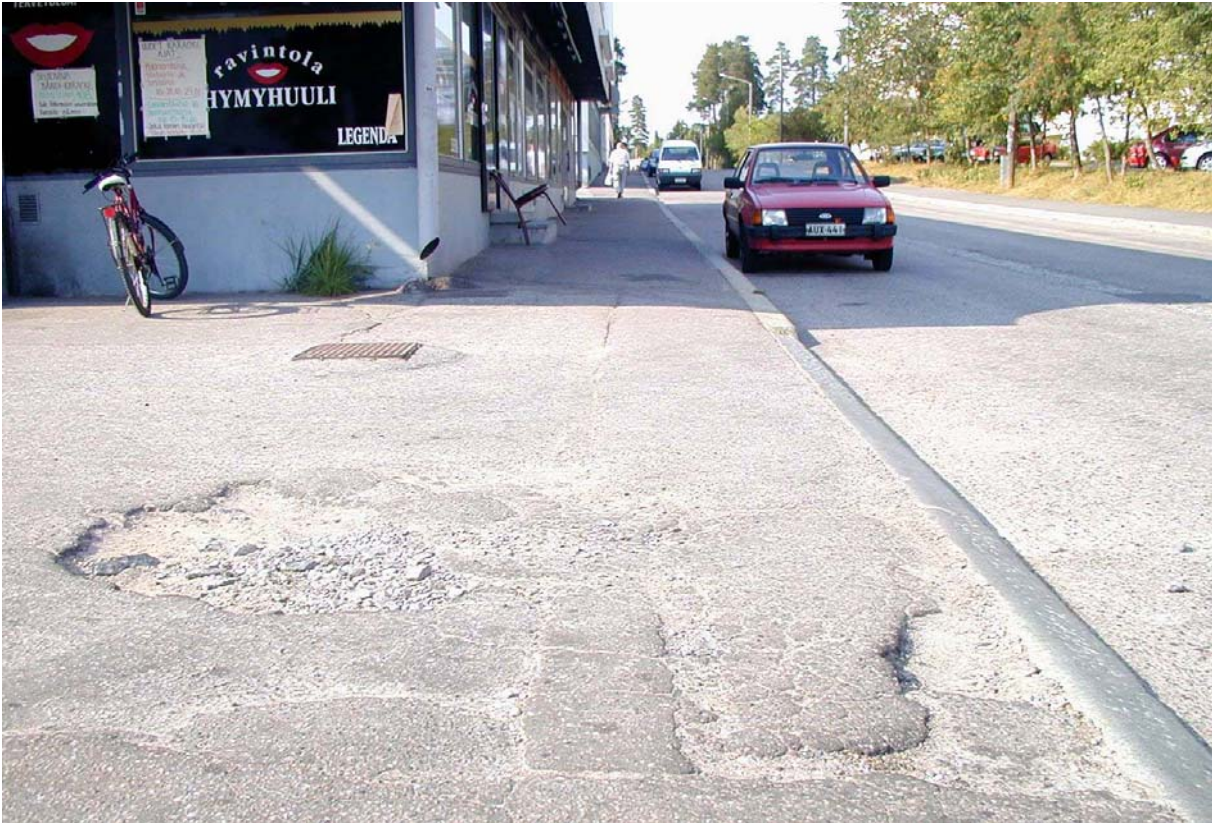
Kiireellisesti parannettavissa kohteissa on pahasti vaurioitunut asfalttialue ja kasvillisuuden vuoksi vaikeasti havaittava jyrkkäreunainen kuoppa, jalkakäytävän käytön estävän valaisinpylvään siirtäminen sekä kaksi kohtaa, joissa kaiteen jatkaminen on tarpeen jyrkän luiskan aiheuttaman onnettomuusriskin vuoksi. Kiireellisesti parannettavien kohteiden sijainti on esitetty esteettömyyssuunnitelmakartalla kohdenumeroilla 1–5.

*Kuva 7.4 Kiireellisesti parannettava pahasti vaurioitunut asfalttipäällyste Ulappasaarentiellä.*
