## 4. NYKYTILANNE

### OLEMASSA OLEVIENTEN RAKENTEIDEN KUVAUS / ALATASO

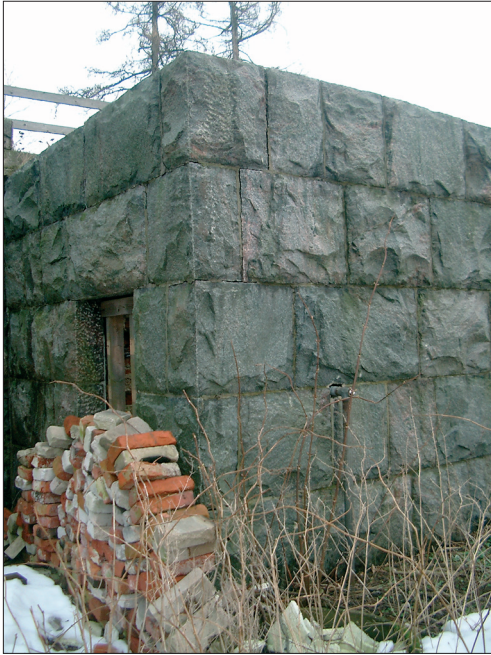
Alatason ulkoseinä/kivijalka on tehty muotoon hakatuista luonnonkivistä (korkeus n. 500, syvyys n. 200, leveys vaihtelee) ja ulottuu tasoon n. +6.60, ks. kuva 10a. Ulkoseinien sisäpuolella on tiilimuuraus (täystiili 145 x 285 x 72). Suurin osa sisäseinistä on tiilistä muurattu. Maata vasten olevissa seinissä on myös luonnonkivirakenteita, ks. kuva 10b. Aulan eteläpäädyssä on jäänteitä portaan alla olleesta osittaisesta tiiliseinästä, ks. kuva 10c. Pannuhuoneen seinistä osa on valettu betonista.

*10a. Luoteisnurkka, luonnonkivijulkisivu.*

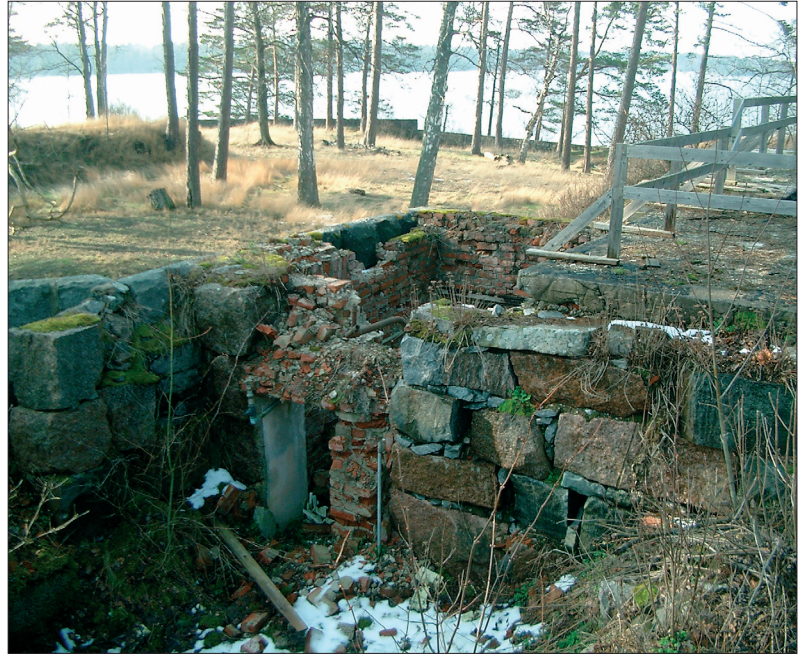
10b.

*10b. Sisäseinät rakennuksen eteläpäädyssä*

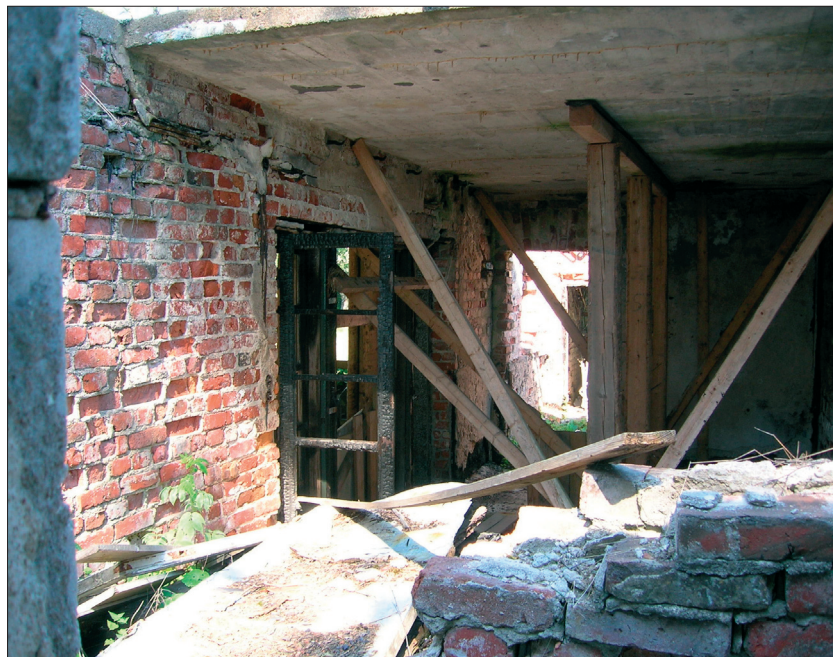
10c.  
(HKR)

*10c. Sisääntuloaula, edessä tiiliseinää portaikon alta.*

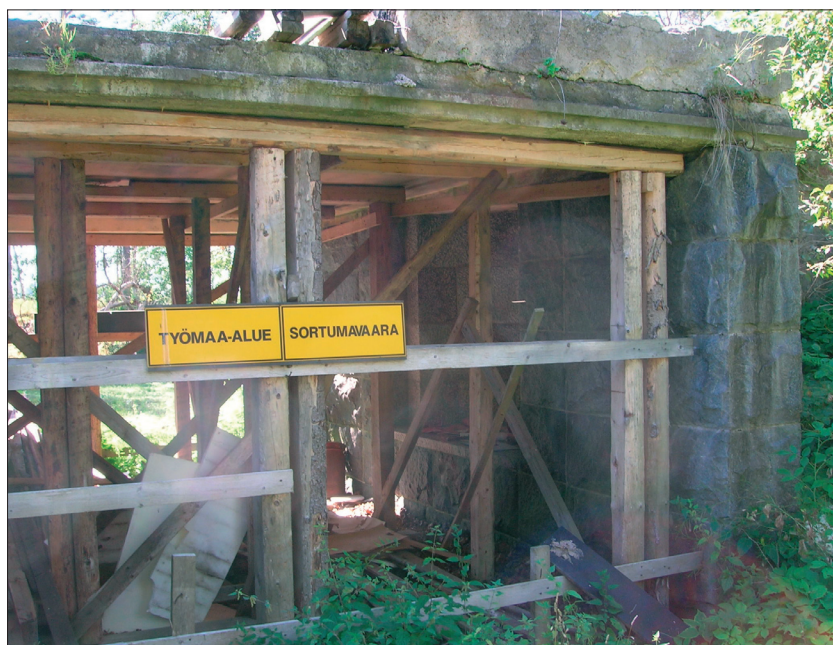
10d.  
(HKR)

Sisääntuloaulan edessä, sisääntulokerroksen ja Krimin sodan aikaisen ruutikellarin välissä on katettu käytävä. Sen sisääntuloaulan vastainen seinä on tehty luonnonkivistä. Rakenteessa on käytetty hyväksi myös ruutikellarin seinärakenteita. Seinässä on pyöreäseinäinen syvennys eli nischi, ks. kuva 10d.

*10d. Sisääntulokatos, länsiseinän puolipyöreä syvennys.*

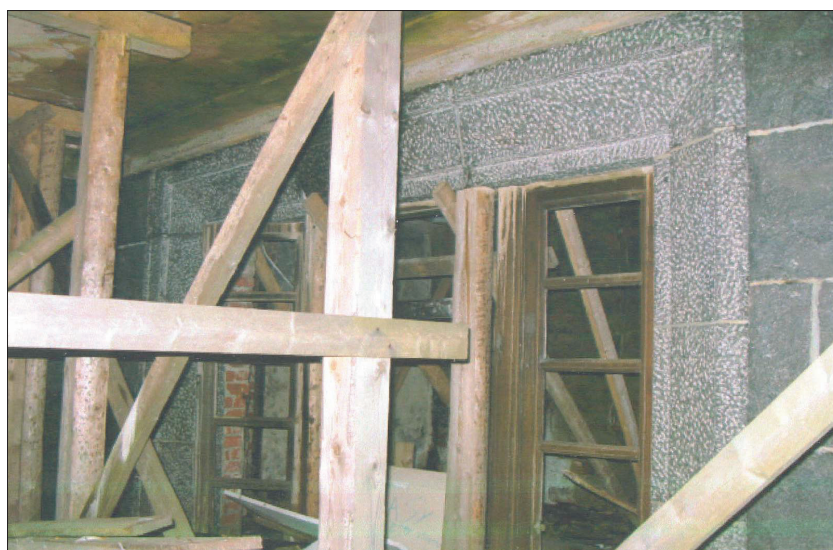
Katetun sisääntulon lattia on päällystetty liuskekivillä. Sisääntulo-oville johtavat portaat ja ovipielet ovat hakattua profiloitua luonnonkiveä, ks. kuva 10e. Katossa on ohut rappaus ja maali, katon keskellä kipsikoriste valaisimen kohdalla. Sisääntuloaulaan johtavat ikkunaovet ovat tammiset. Osa ovista on paikoillaan, osa pinottu lattialle aulaan. Aulan lattiassa on jäänteitä linoleumista, pienen huoneen lattiassa on hiottuja luonnonkivilaattoja.

*10e. Sisääntuloaulan ovet pielineen.*

Julkisivun luonnonkivirakenteet ovat suhteellisen hyvässä kunnossa, mutta kaikki väliseinärakenteet ovat niin huonossa kunnossa, että niitä joudutaan rakenteellisesti korjaamaan. Sisääntuloaulan ulko-ovet ovat osittain karrelle palaneet, osittain lahonneet ja lasit ovat särkyneet. Ne ovat kuitenkin niin hyvin säilyneet, että niiden avulla voidaan tehdä uudet, vanhan mallin mukaiset ovet, joissa joitakin alkuperäisosa voidaan ehkä myös käyttää. Alatason kaikista ikkuna-aukoista puuttuu ikkunat, samoin kaikki muut ovet puuttuvat. Porraskanteita ei myöskään ole jäljellä.

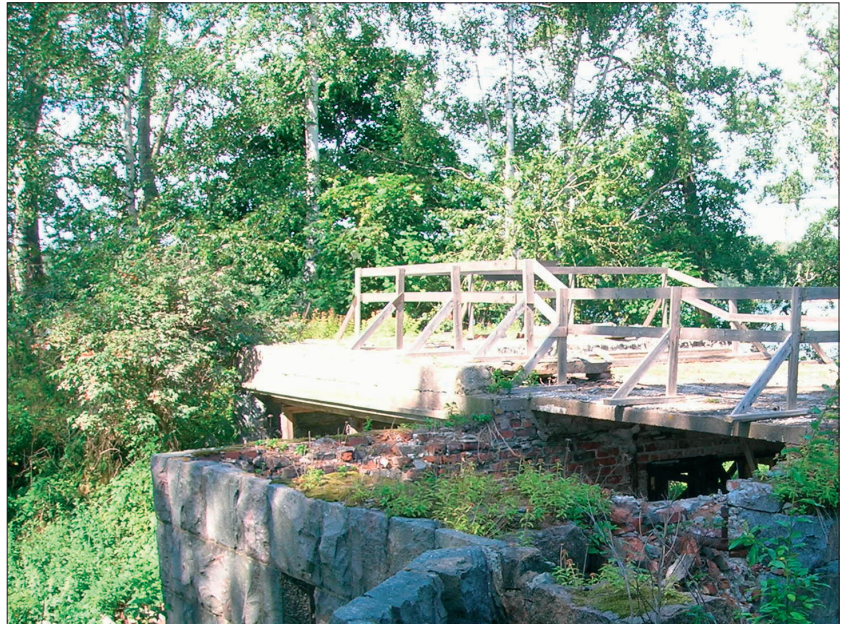
Ylätasolle on rakennettu puisia kaiteita estämään asiatonta kulkua. Kaikkia kattamattomia rakenteita peittää paksu sammal ja rehevä pusikko, ks. kuvat 12 ja 15a.

*Kuva 12. Valokuva nykytilanteesta.  
Kasvillisuus peittää raunion,  
kuva lounaisnurkasta.  
(HKR)*

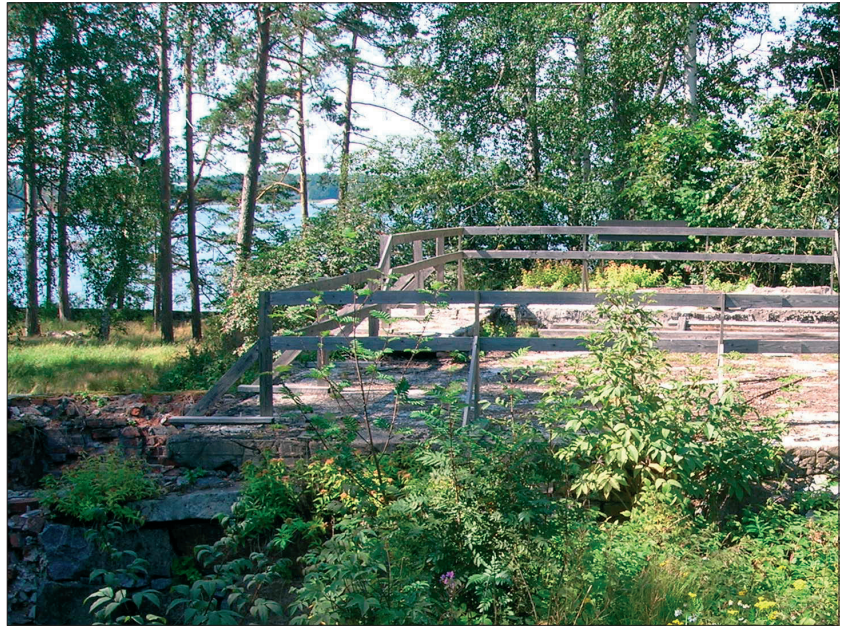
*15a.  
(HKR)*

*Kuvat 15. Valokuvia nykytilanteesta.  
15a. Kasvillisuus peittää raunion, kuva  
rakennuksen keskeltä.  
15b. Ylätason sisääntulon laatoitus.  
15c. Betoninen reunalista. 15c.*

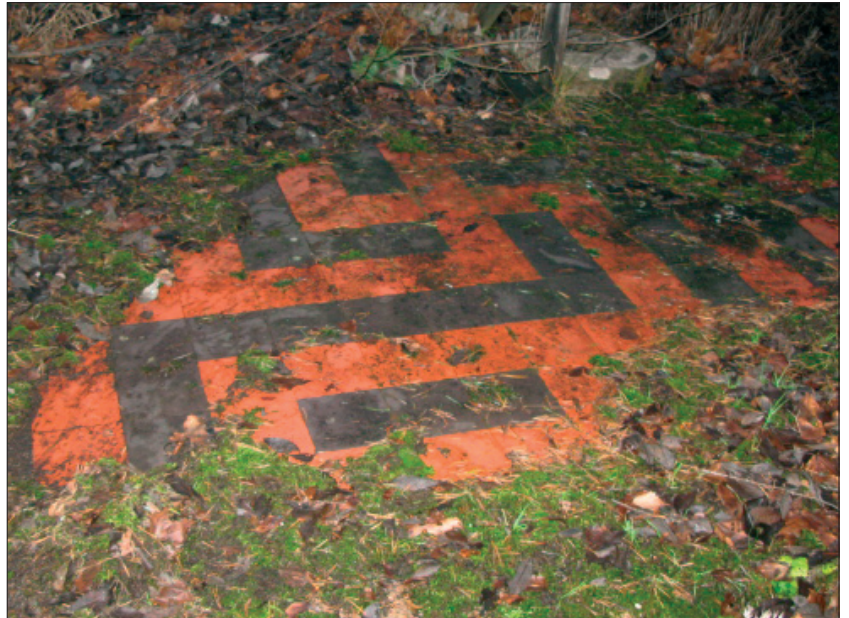
*15b.*

Ylätaso on huvilan ensimmäisen kerroksen lattian taso. Raunion itäpuolella on terassiin liittyvän sisääntulon jäänteet, oranssien ja mustien kaakelilaattojen peittämä alue, jossa on katetun sisäänkäynnin pyöreiden pilarien perustukset jäljellä, ks. kuva 15b. Sitä vastapäätä samassa akselissa raunion länsipuolella on ruutikellarin päältä katetun pääsisäänkäynnin päälle johtavat luonnonkiviportaat.

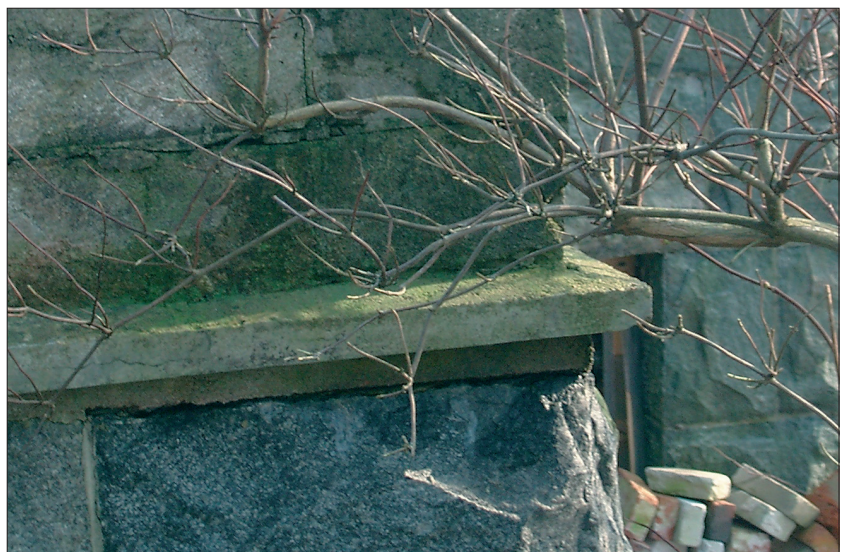
Olemassa olevat välipohjarakenteet ovat eripaksuisia. Luonnonkivirakenteiden päällä, laattarakenteiden reunassa on paikoin jäljellä alkupe-  
räistä betonilistaa, joka näkyy myös vanhoissa valokuvissa, ks. kuva 15c.
