ARA-verrokkitalot - Rakenteiden lämpö- ja kosteustekniset seurantamittaukset Väliraportti 3

Raportin nimi	
ARA-verrokkitalot - rakenteiden lämpö- ja kosteustekniset seurantamittaukset - Väliraportti 3	
Asiakkaan nimi, yhteystiedot ja yhteystiedot	Asiakkaan viite
Asumisen rahoitus- ja kehittämiskeskus (ARA) Kehittämisohtaja Vesa Ijäs PL 30, Vesijärvenkatu 11 A 15141 Lahti	Dnr 22658/241/16
Projektin nimi	Projektin numero/lyhytnimi
ARA-verrokkitalot - rakenteiden lämpö- ja kosteustekniset seurantamittaukset ja niihin liittyvät asiantuntijapalvelut	183927
Raportin laatija(t)	Sivujen/liitesivujen lukumäärä
Risto Koivusaari ja Mikko Saari	12/43
Avainsanat	Raportin numero
Puukerrostalo, puurakenne, betonirakenne, kosteus, lämpö, homeindeksi, rakenteet, seuranta, mittaus, vertailu	EUFI29-19000348-T1
Tiivistelmä	
<p>Puurakenteisessa kohteessa kaikki mitatut rakenteen olivat kuivia eikä mittaustulosten perusteella homeenkasvulle ole edellytyksiä. Mittaustulosten perusteella rakenne tulkittiin kuivaksi, jos siinä ei ollut ylimääräistä rakennekosteutta ja homeindeksin maksimiarvon kuukausikeskiarvo oli alle 1. Puumateriaalille laaditun homeindeksin maksimiarvoa (M_{max}) käytettiin indikaatto

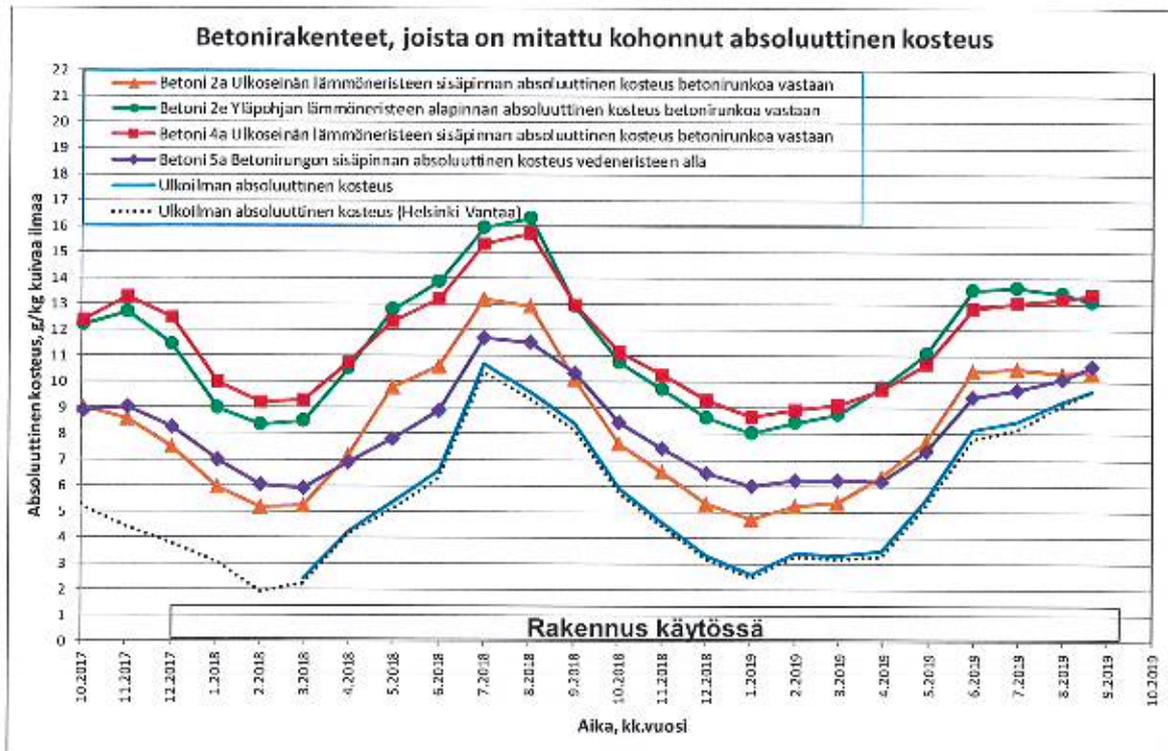
Betonirakenteissa kohteessa pääosa rakenteista oli kuivia, mutta ylimääräistä kosteutta esiintyi betonirungon rajapinnalla neljässä mittauspisteessä: Betoni 2a, 2e, 4a ja 5a. Näiden pisteiden absoluuttisen kosteuden kuukausikeskiarvot esitetään kuvassa 1. Samoissa pisteissä oli ylimääräistä kosteutta myös aikaisemmin. Rakenteet ovat kuivuneet vuoden aikana, mutta kuivuminen on ollut hidasta.

Kuva 1. Betonirakenteiden absoluuttisen kosteuden kuukausikeskiarvot niistä mittauspisteistä, joissa kosteus oli koholla. Kaikki rakenteet ovat pohjoispuolelta. Rakenteet ovat kuivuneet selvästi toisen seurantavuoden aikana. Kuivuminen on kuitenkin melko hidasta.

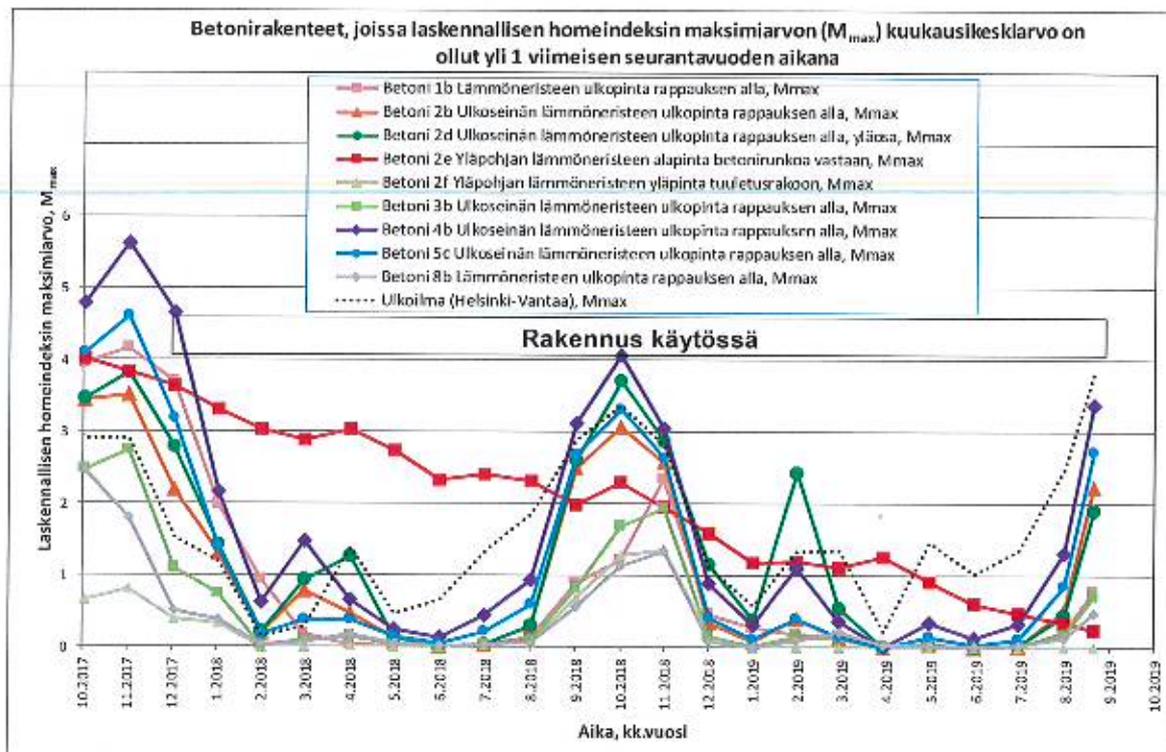
Kuukausikeskiarvoista lasketut homemallin homeindeksin maksimiarvot (M_{max}) olivat korkeimmat (1,4 – 5,0) mittauspisteissä Betoni 4b, 2d, 5c, 2b, 3b ja 2e useina kuukausina ja hieman yli 1 mittauspisteissä Betoni 1b, 2f ja 8 b muutamina kuukausina. Näiden pisteiden indeksien kuukausikeskiarvot esitetään kuvassa 2. Muissa pisteissä indeksi oli nolla tai hyvin harvoin siitä poiketen alle 1. Mikäli korkeimpien homeindeksin maksimiarvojen mittauskohdissa olisi puumateriaalia, sen homehtumisriski olisi suuri mallin mukaisella asteikolla 0 - 6. Uusi betoni (alkalisuus) on kestävä homeenkasvua vastaan ja mineraalivilla kohtalaisen kestävä. Jos homehtumisherkkää puumateriaalia kestävämmille materiaaleille lasketaan todellista homeindeksiä, niin se jää paljon pienemmäksi. Mittauspiste Betoni 2e sijaitsee pohjoispuolella yläpohjan lämmöneristeen alapinnalla betonirunkoa vastaan ja on ainoa pisteistä, jossa myös absoluuttinen kosteus oli koholla. Indeksien arvo on laskenut koko seurantajakson ajan ja oli viimeisten mittaustulosten mukaan reilusti alle 1. Mittauspiste Betoni 2f mittaa pistettä 2e vastaavan kohdan tuuletustilaan rajoittuvaa pintaa. Muut pisteet sijaitsevat lämmöneristeen ulkopinnalla julkisivurappauksen alla ja yhtä pistettä lukuunottamatta pohjoisjulkisivulla.

Kuva 2. Betonirakenteiden laskennallisen homeindeksin maksimiarvot (M_{max}) kuukausikeskiarvoina. Kohonneita homeindeksin maksimiarvoja esiintyi mittauksen mukaan eniten ulkoseinän pintarappauksen alla syksyisin.
