TUTKIMUSRAPORTTI

Korjausrakentaminen

PÄIVÄYS	30.4.2014
PROJEKTI	Rakenne- ja kosteustekninen kuntotutkimus, haitta-ainekartoitus
TILAAJA	Helsingin Kiinteistövirasto, Tilakeskus
KOHDE	Louhentie 3, Helsinki, Yhtenäiskoulu

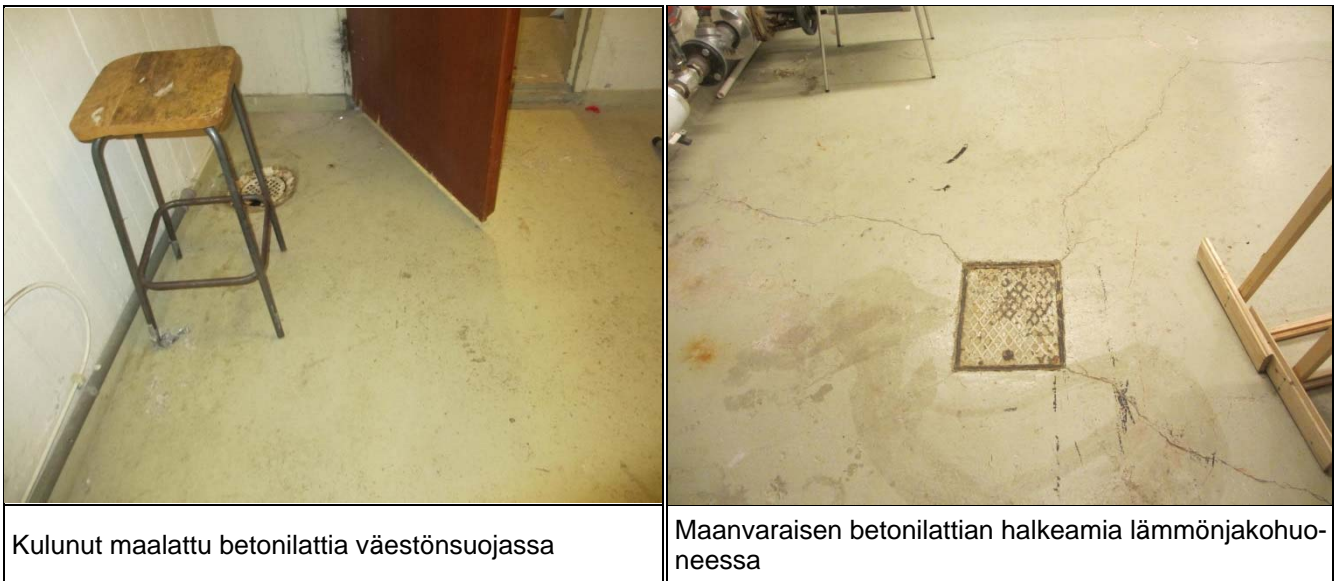
Kulunut maalattu betonilattia väestönsuojassa

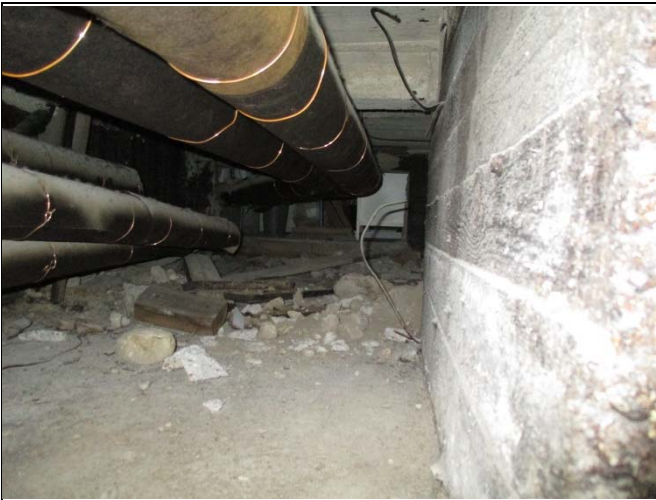
Rakennusjätettä putkikanaalissa

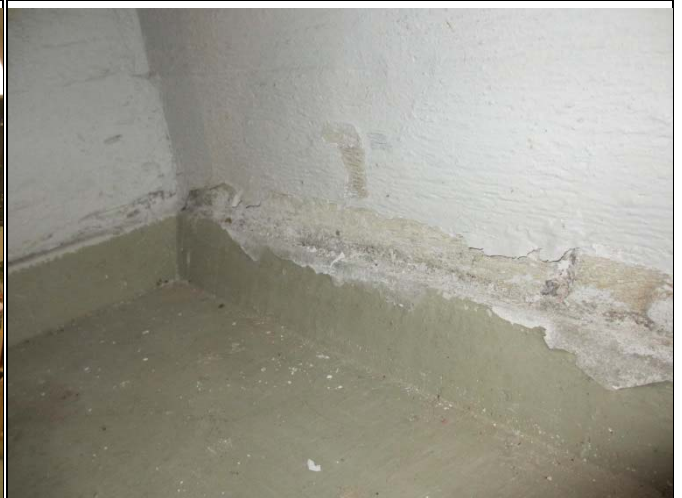
Seinän alaosan maalivaurio väestösuojassa

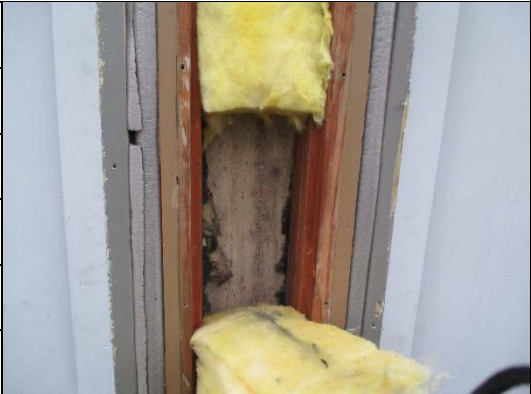
Uloimmassa lastulevyssä havaittiin selkeä kosteusvaurio

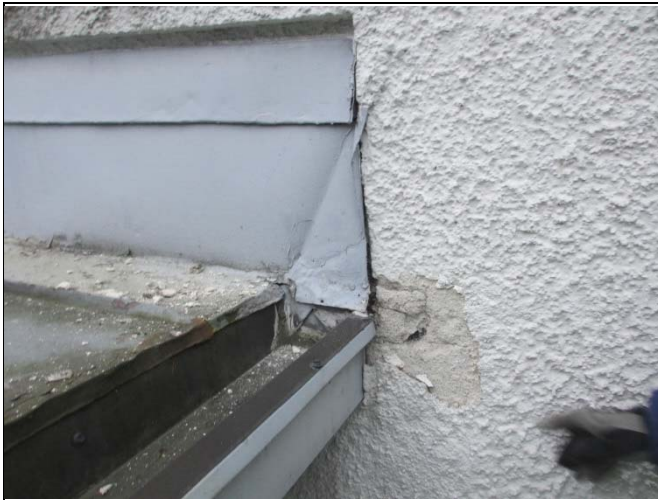
Liittymäpellitys epätiivis, alueella rappausvaurio

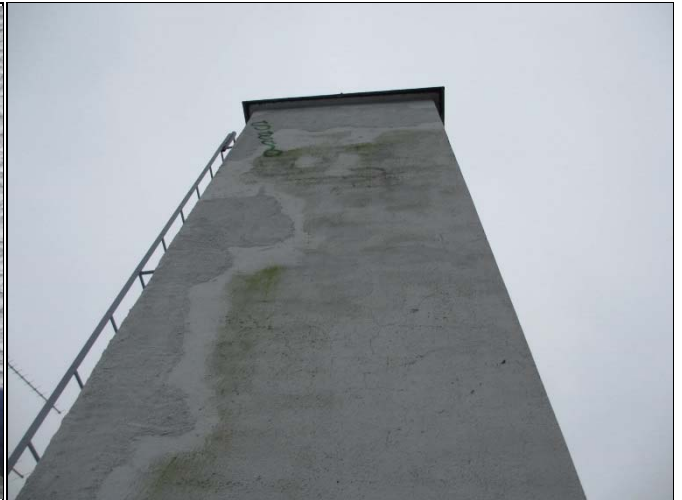
Piipunosalta rappausvauriot ovat huomattavat

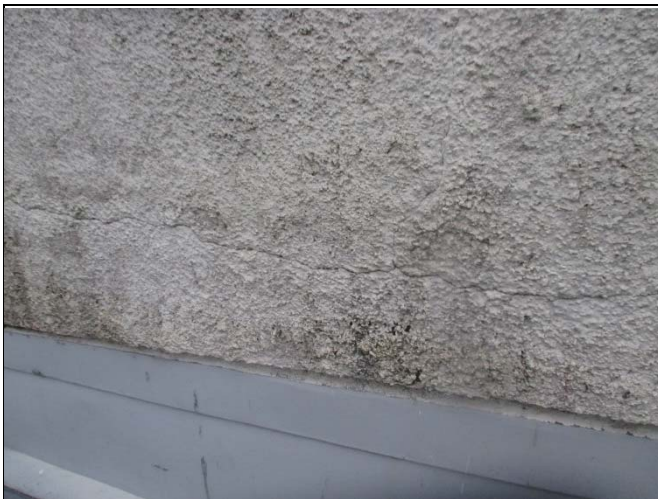
Suurehko halkeama rappauskerroksessa

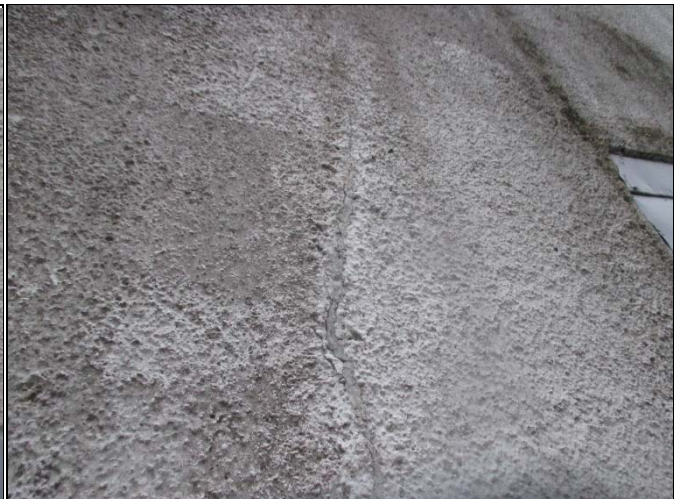
Paikattu halkeama rappauskerroksessa

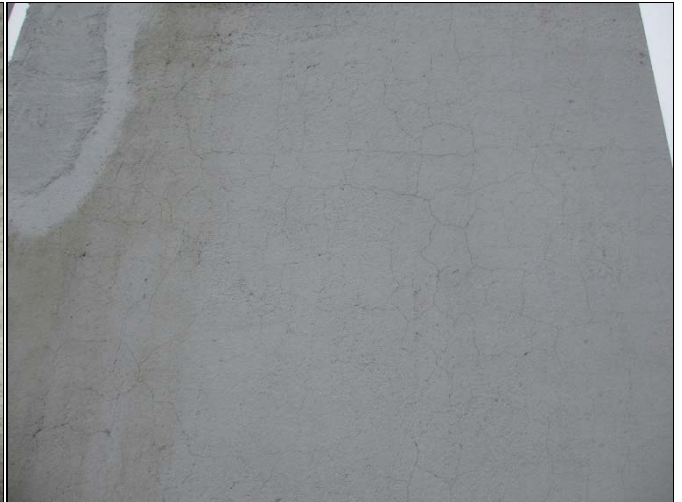
Halkeamaverkostoa piipun rappauspinnassa

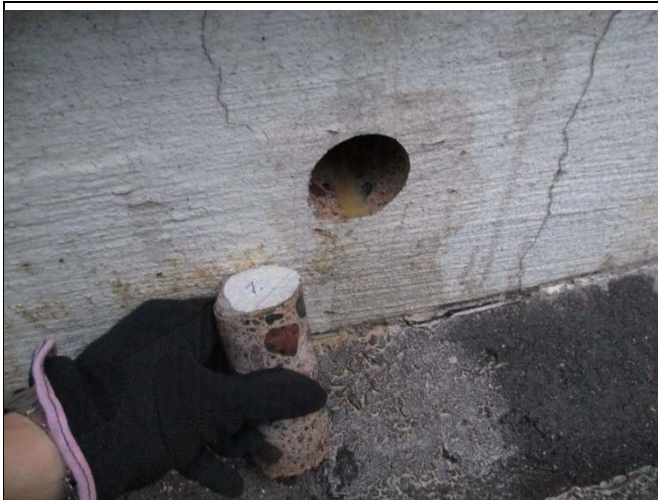
Halkeamia näytteenottoaikan ympärillä

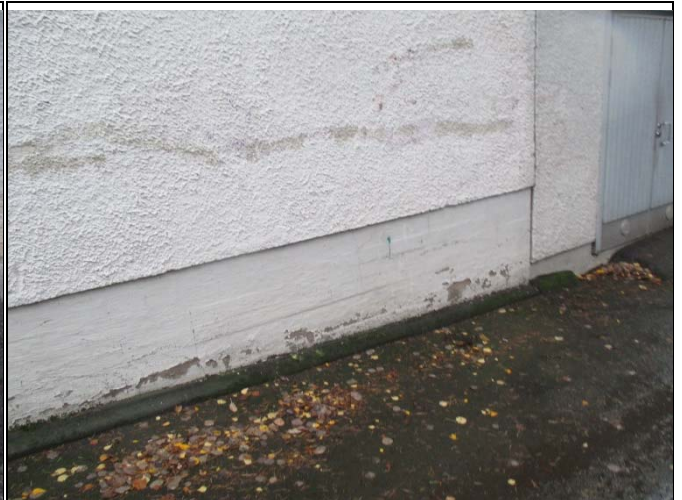
Maalivaurioita sokkelin alaosassa

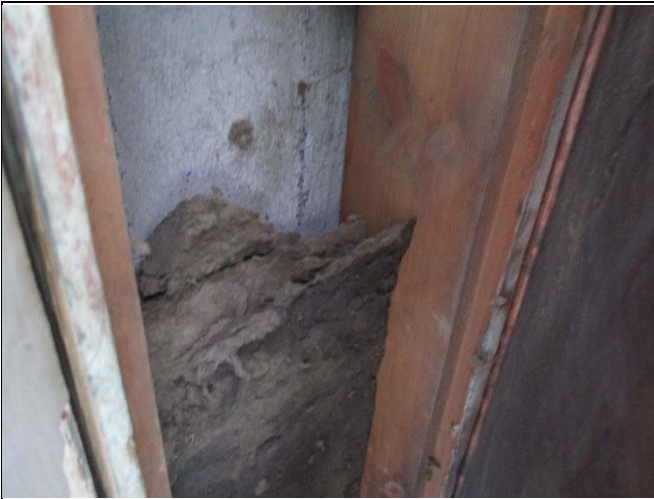
Puurakenteet betonia vasten, ei höyrynsulkua

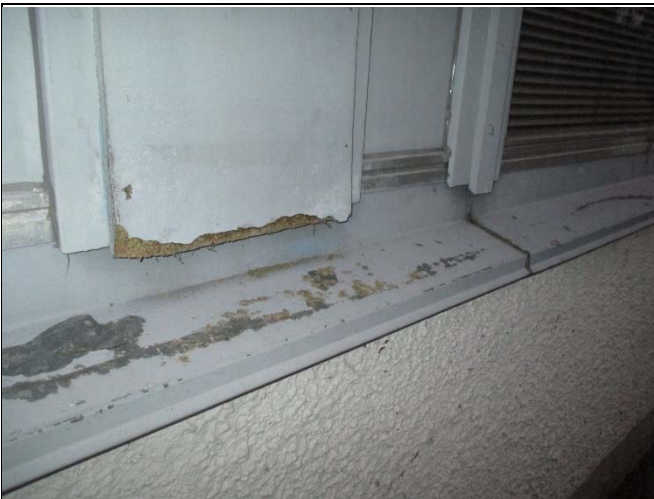
Kosteusvaurio ulkopinnan lastulevyssä

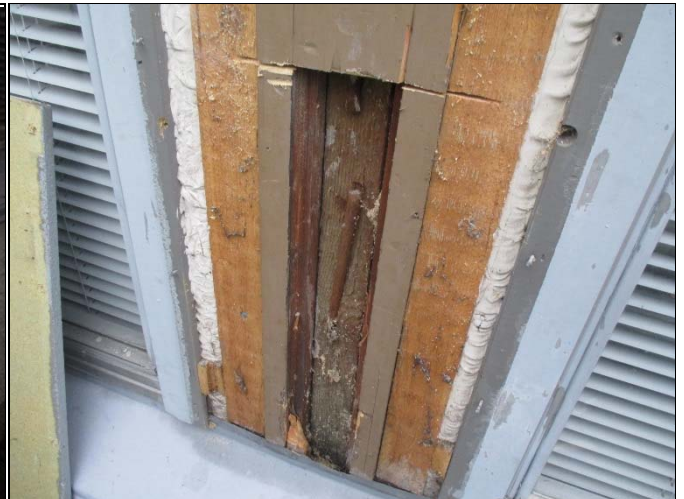
Rakenteet ovat täysin tuulettumattomia

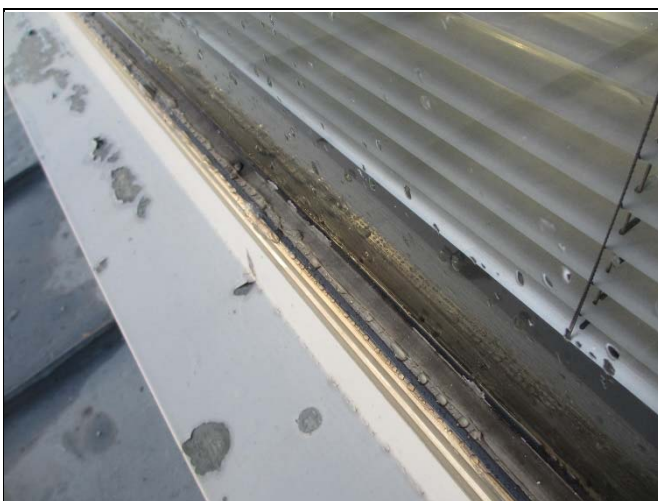
Vesipellin maalivaurioita

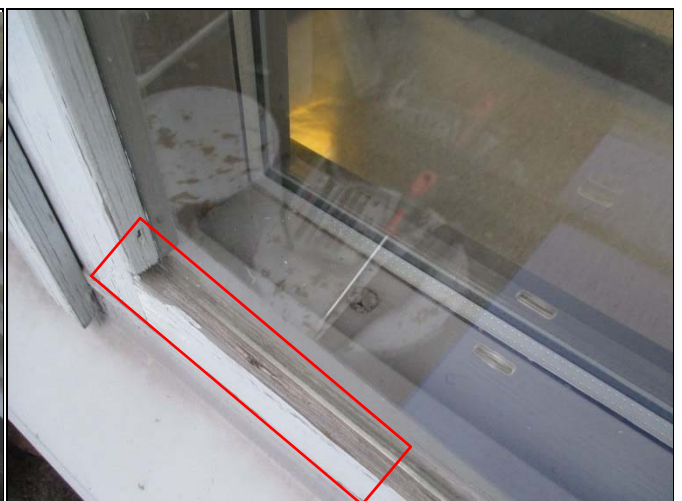
Ulkopuitteen maalivaurio

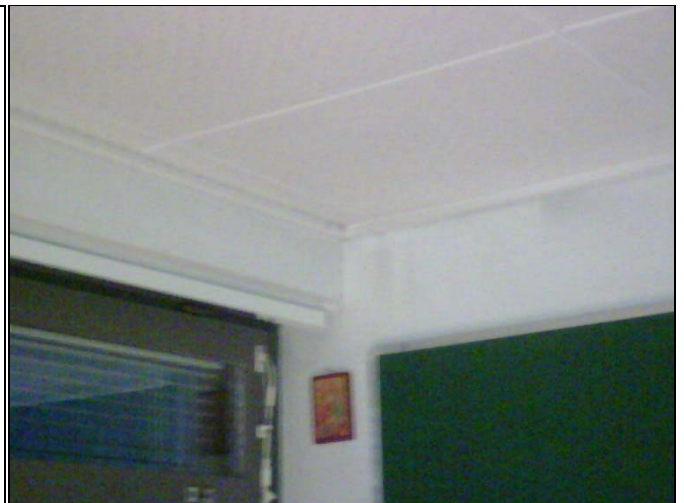
Vuotokohta välipohjan liittymässä

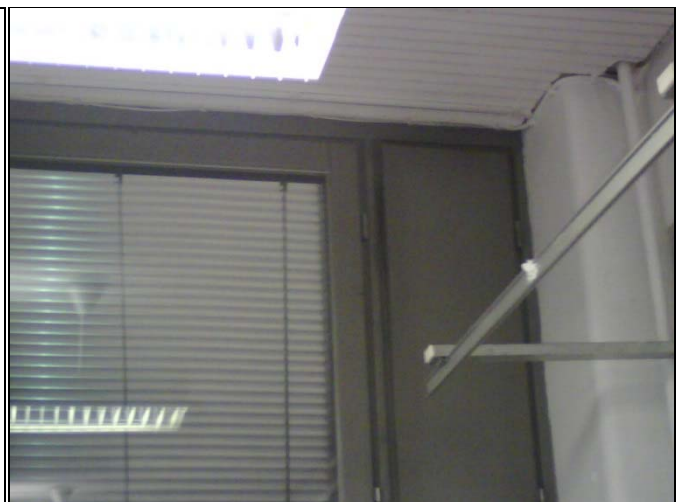
Laaja tiivistevuoto tuuletusikkunassa

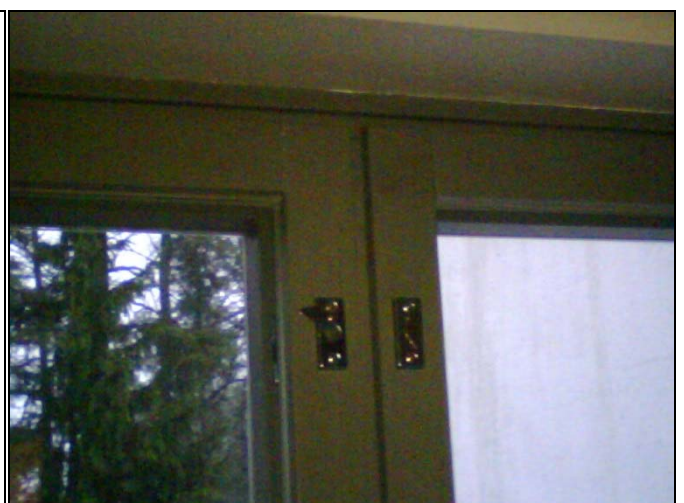
Laaja tiivistevuoto tai ikkunan lukitus ei kiinni

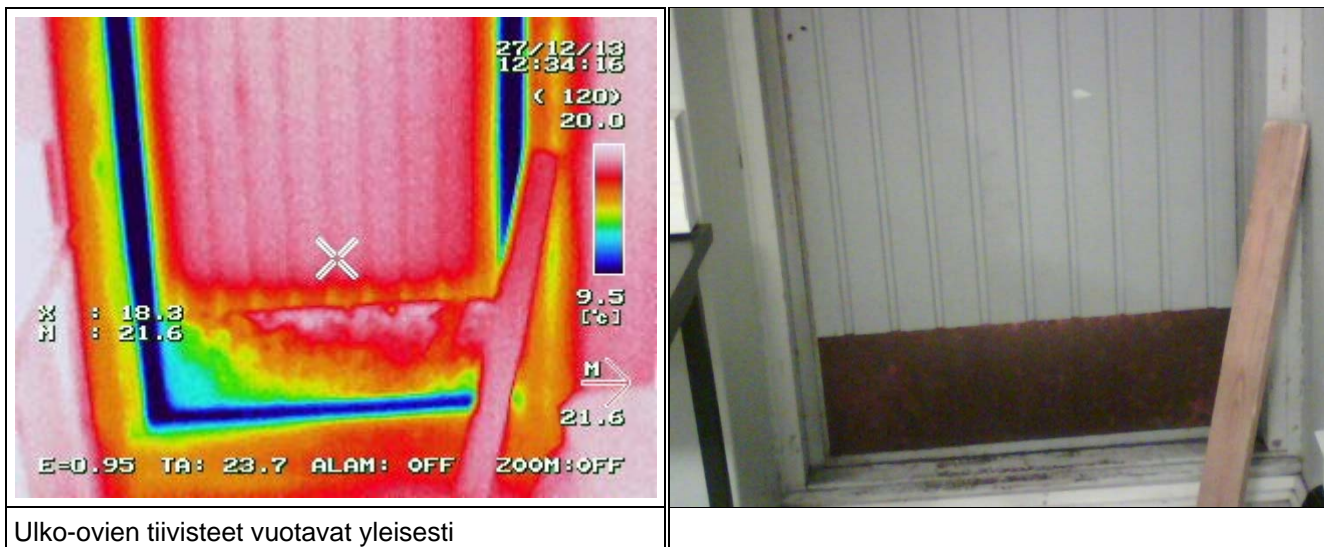
Ulko-ovien tiivisteet vuotavat yleisesti

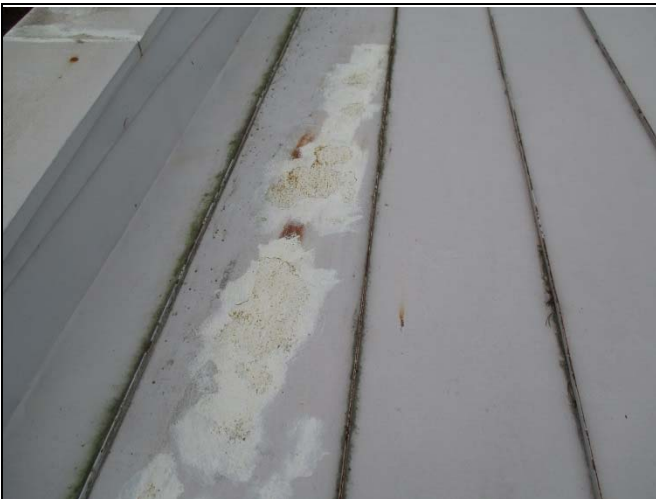
Maali- ja korroosiovauriot ovat yleisiä

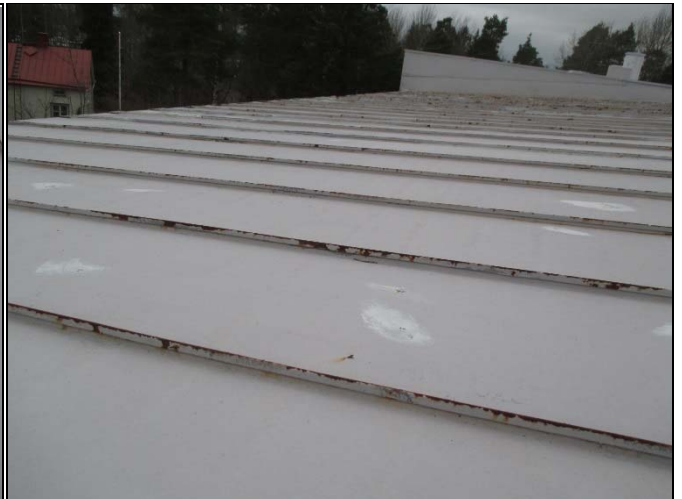
Pystysaumoissa laajat korroosiovauriot

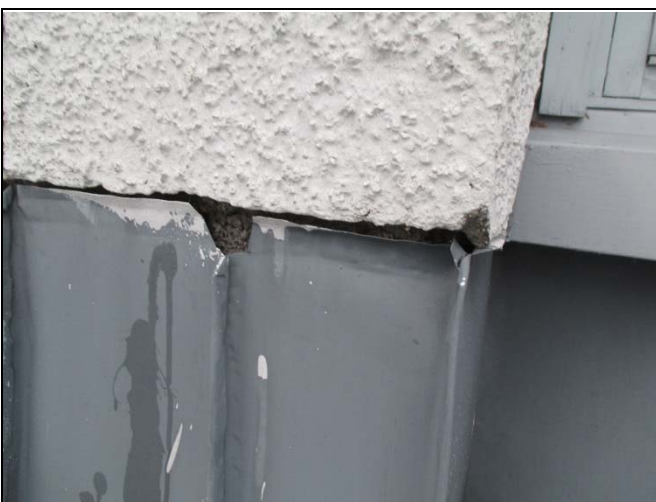
Epätiviitä pellitysten liittymiä havaittiin monin paikoin

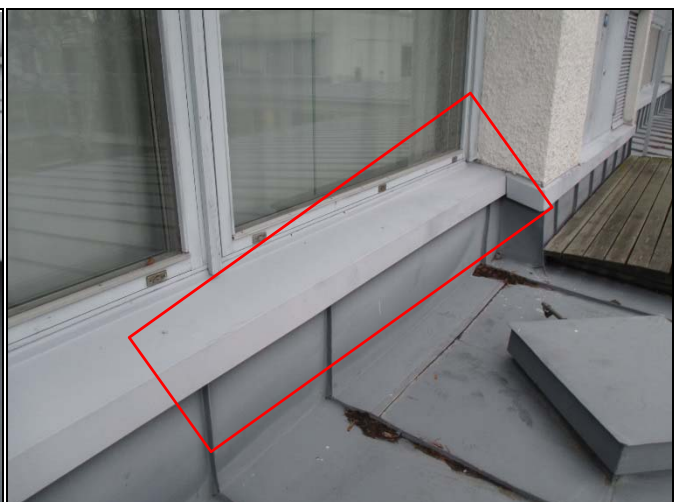
Havaintojen mukaan ilmaväli on ummessa alemman lappeen yläpäästä.

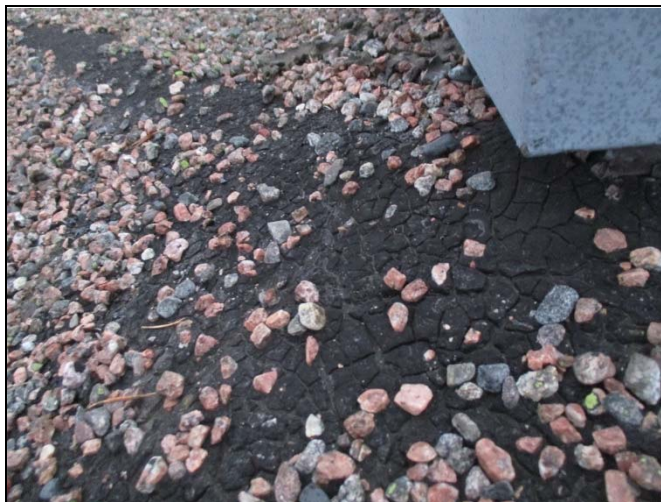
Kermikaton halkeamaverkostoa

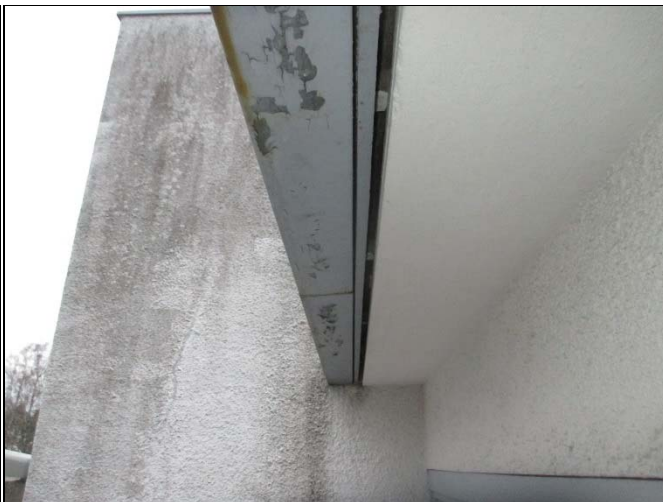
Maalivaurioita räystäskourussa

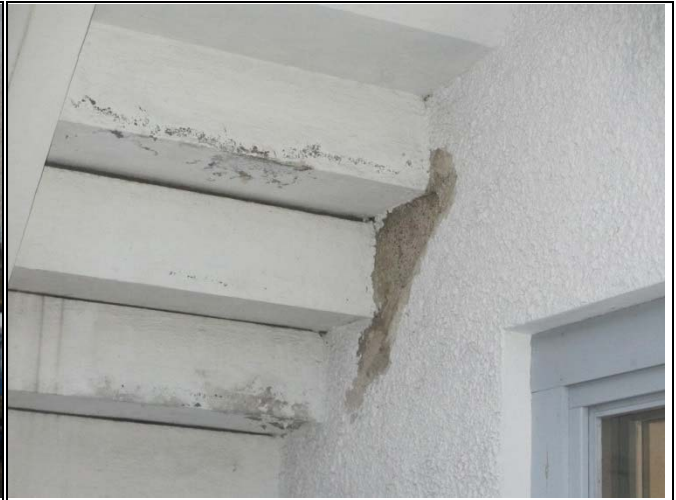
Liikuntasalin päädyssä on betonirakenteiset, rakennuksen runkoon tuetut portaat. Portaissa on maalattu betonikaide ja teräksinen käsijohde. Vedenohjaus on osin puutteellinen, portaiden ja julkisivun liittymä on paikoin vuotanut ja aiheuttanut maalivaurioita portaiden alapintaan sekä rapattuun julkisivuun.

Vuotojälkiä ja maalivaurioita

Betoniportaisiin on suositeltavaa asentaa vedeneriste ja suorittaa betonirakenteille laasti-
paikkauskorjaus ja uudelleen maalaus.
