# Kuntoarvio

As Oy Malmin Raitti 3  
Malmin Raitti 3  
00700 Helsinki

Tarkastuspäivä  
13/02/2025

Tämä kuntoarvioraportti on tehty Sustera Groupin toimesta kiinteistössä tehdyn tarkastuksen perusteella. Kuntoarvio on laadittu toimitilakiinteistöjen kuntoarvion suoritusohjetta (RT 103097) noudattaen.

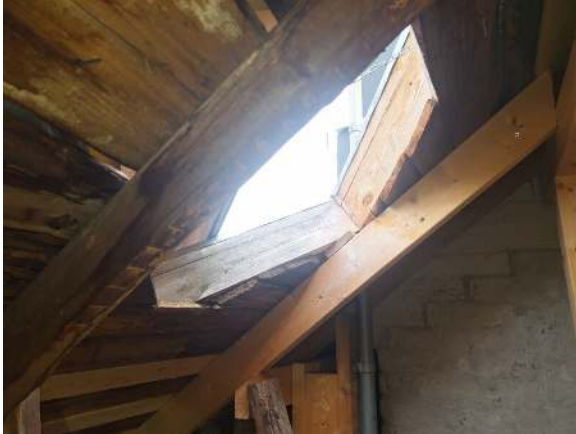
Kohteelle mentäessä vesikatolle johtava luukku oli avoinna, jolloin sadevedet olivat kasteleet yläpohjan lämmöneristettä.

1. Vesikatolle johtava luukku oli avoinna.

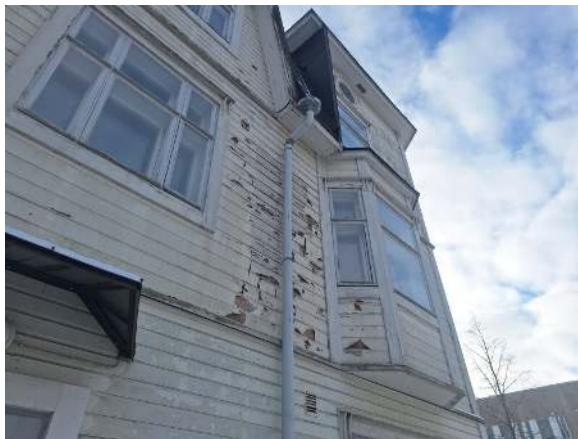
Julkisivuverhous on huonokuntoinen ja käyttöikänsä päässä. Lautaverhouksessa on havaittavissa eri asteisia vaurioita, jotka todennäköisesti ulottuvat rakenteen toteutustapa huomioiden ulkoseinärakenteeseen asti. Lautaverhous on toteutettu tuulettumattomana rakenteena. Rapatulla osuudella julkisivut ovat huonokuntoisia ja peruskorjauksen tarpeessa.

37. Julkisivun vaurioita.

- Ulkoseinärakenteiden ja julkisivujen peruskorjaus.

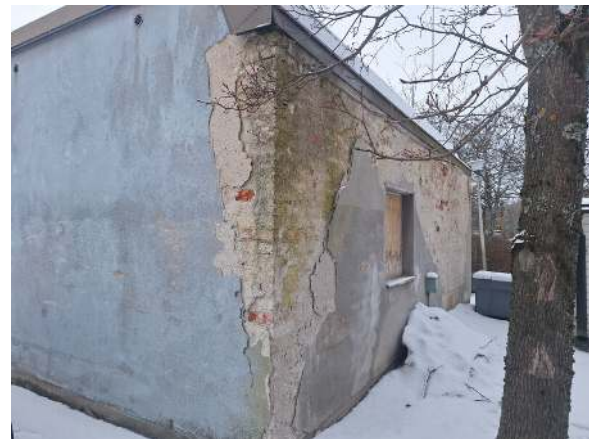
38. Julkisivun vaurioita.

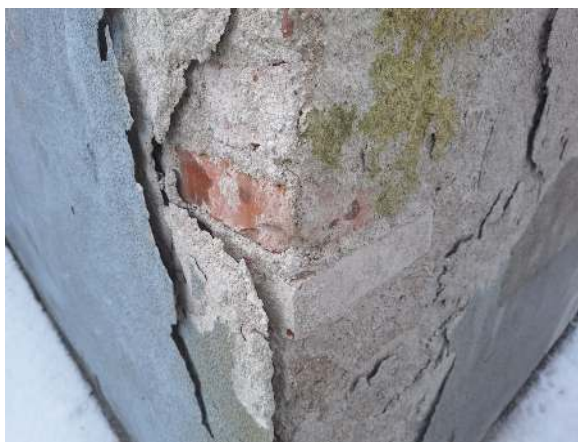
39. Julkisivun vaurioita.

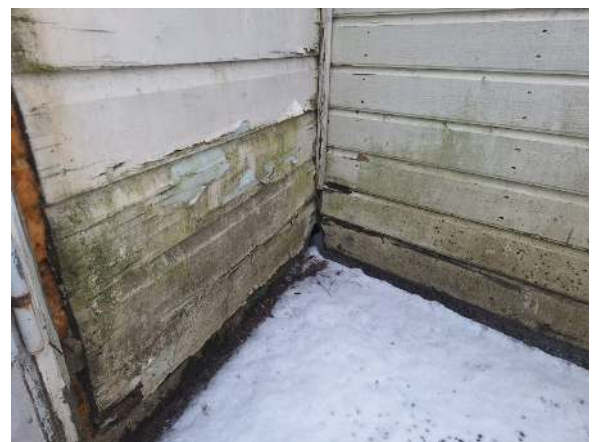
40. Julkisivun vaurioita.

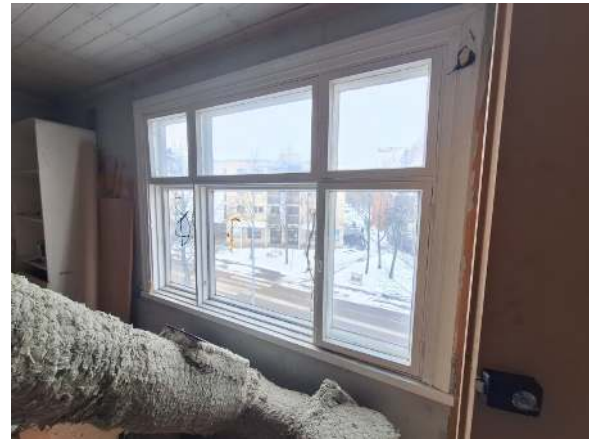
43. Vesipeltien kallistukset ovat kunnossa.

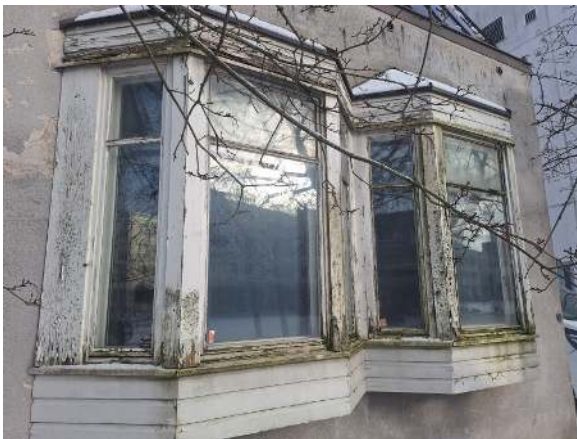
Ikkunat ovat huonossa kunnossa, niissä esiintyy lahovaurioita ja maalipintojen kulumaa ja hilseilyä. Ikkunat suositellaan uusimaan. Ikkunoiden rakenneliittymien kautta on päässyt kosteutta ulkoseinärakenteisiin. Vesipeltien kallistukset ovat riittävät ja niiden kunto on tyydyttävä.

47. Osassa ikkunoita laaja-alaisia vauriota.

- Ikkunoiden uusiminen.

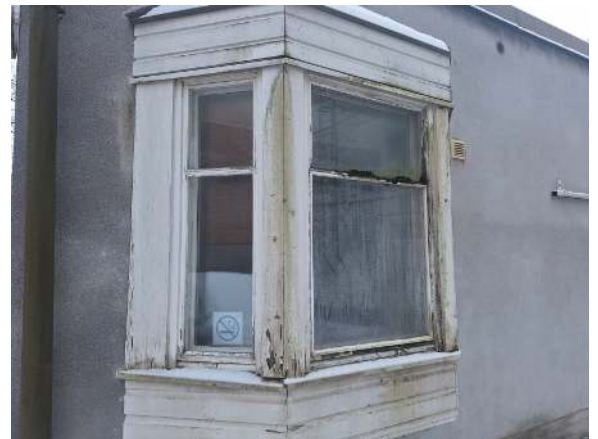
48. Osassa ikkunoita laaja-alaisia vauriota.

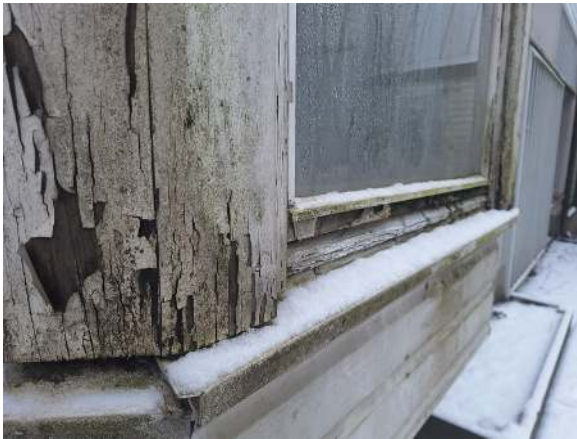
49. Osassa ikkunoita laaja-alaisia vauriota.

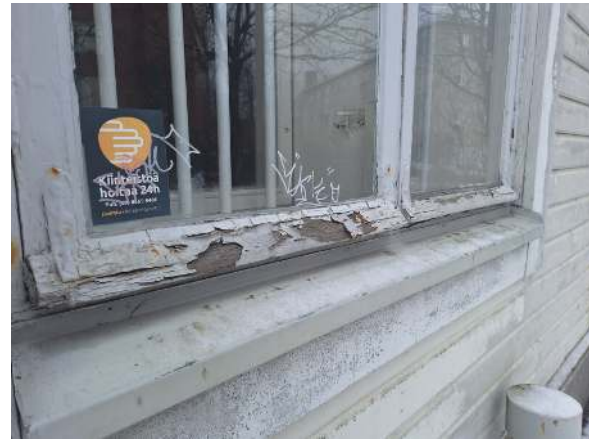
50. Ikkunoissa vähäisempiä vauriota.

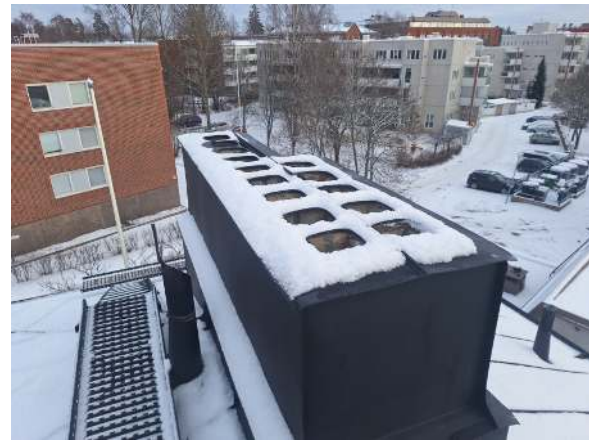
Vesikaton kattokannattajia on lisätty / uusittu. Yläpohjassa useita vuotojälkiä, jotka viittaavat vanhoihin vesikattovuotoihin. Piipun päältä puuttuu hattu, joka muodostaa kosteusvaurioriskien hormia ympäröivissä rakenteissa.

60. Piipunhattu puuttuu.

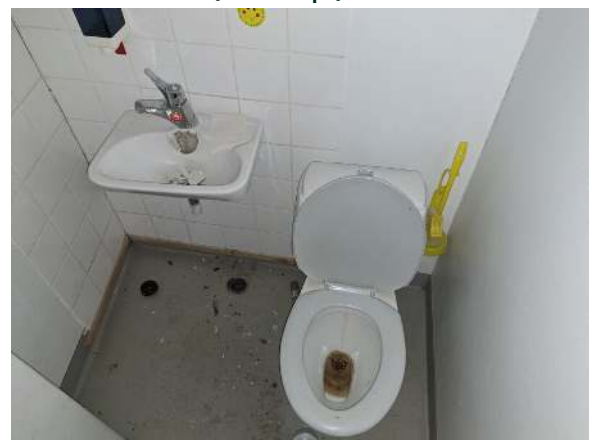
108. Vesi- ja viemärikalusteet on osin purettu.
