KIINTEISTÖN KUNTOARVIO

PÄIVÄYS	21.10.2014
PROJEKTI	Kiinteistön kuntoarvio ja PTS
TILAAJA	Helsingin Kaupunki, Kiinteistövirasto, Tilakeskus
KOHDE	Tamminiementie 8, 00250 HELSINKI (Kahvilarakennus)

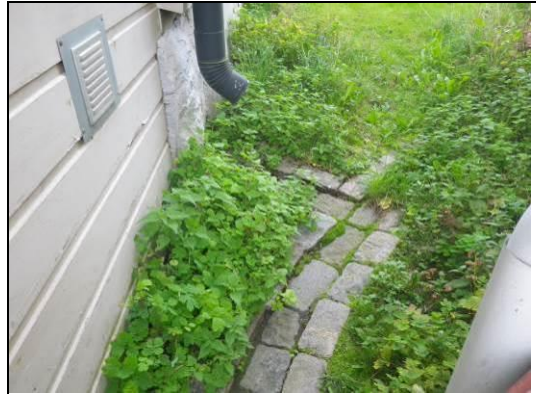
Sadevesijärjestelmää.

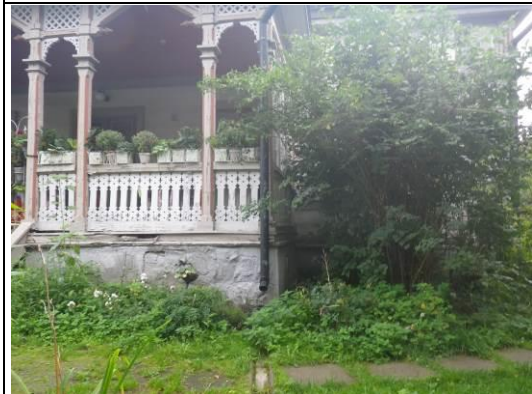
Rakennusten vierustat ovat nurmella ja paikon rakennuksen vierustalla on kasvillisuutta. Rakennuksen vierustalla oleva kasvillisuus lisää julkisivuun kohdistuvaa kosteusrasitusta ja siksi sen poistaminen on suositeltavaa.

Kasvillisuutta rakennuksen vierustalla.

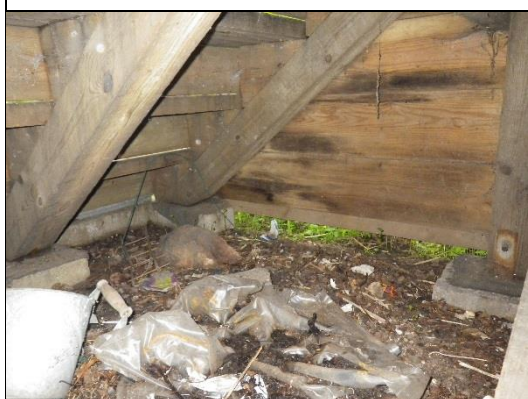
Keittiöön johtavat puuporras on uusittu ja niiden kantavat rakenteet ovat painekyllästettyä puuta. Uusimisajankohdasta ei saatu tietoa. Portaissa ei havaittu merkittäviä vaurioita, mutta ikääntymisen merkkejä ja kulumista havaittiin. Portaiden alle johtavan luukun saronointi on rikki, eikä luukua saa suljettua.

Keittiön johtavat ulkoportaat

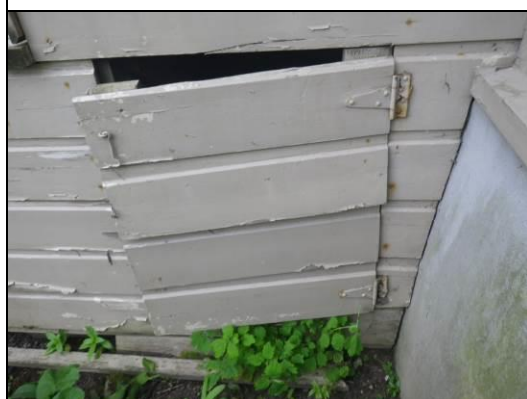
Keittiön ulkoportaiden luukku

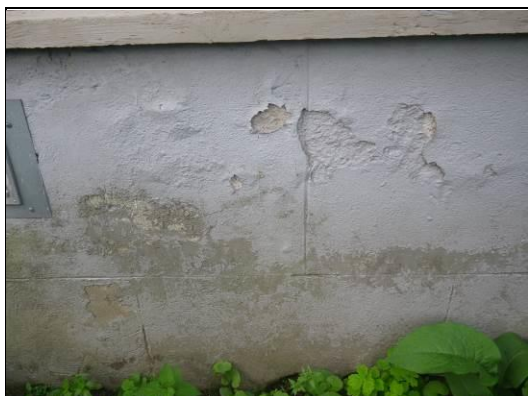
Perustusrakenteissa ei havaittu rakenteellisia halkeamia, painumista tai muita merkittäviä vaurioita. Perusmuurin ulkopintaan tehdyssä rappauksessa ja sen maalipinnassa havaittiin kosteuden aiheuttamaa rapautumaa / maalipinnan hilseilyä, lisäksi rappaus on osittain ”kopoa”. Sokkelipinnoitteen kosteusrasitus on suuri ja siksi pinnoitteen tulisi olla hyvin vesihöyryä läpäisevää. Sokkelipinnoitteen kunnolla ei ole rakenteellista merkitystä ja siksi sille ei suositella korjaustoimia.

Vaurioita sokkelin ulkopinnassa

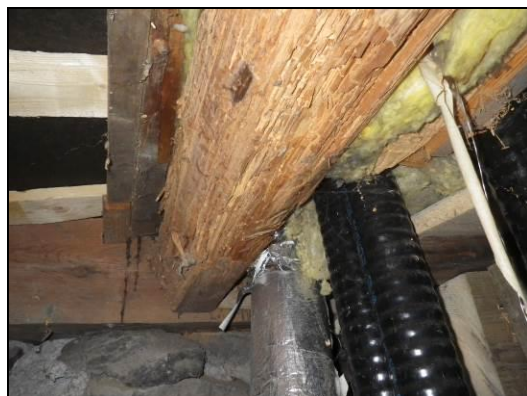
Vaurioita vanhoissa puurakenteissa

Toimenpide-ehdotukset	Kustannusarvio	Muut tarkennukset
Rakennusjätteen poistaminen alapohjasta.	1 000 €	
Alapohjan kuntotutkimus	4 500 €	
Alapohjan ja rakennuksen ulkopuolisen kosteuden hallinnan suunnittelu.	6 500 €	
Alapohjan läpivientien tiivistyskorjaus.	2 500 €

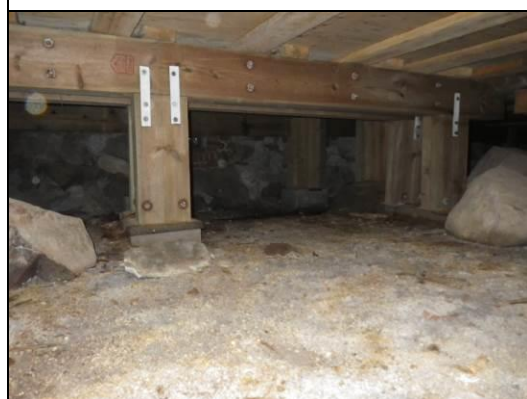
Alapohjaan on tehty peruskorjaus. Korjauksen laajuudesta ei saatu tietoa, mutta havaintojen perusteella alapohjan kantavia puupalkistoja ja alapohjaeristeitä on uusittu melko laajasti. Lisäksi alapohjan puupalkistojen tuentoja on lisätty. Uusituilta osin näkyvät puupalkit ja niitä tukevat puupilarit ovat painekyllästetty puuta. Vanhat alapohjapalkit on pääosin poistettu, mutta paikalleen jätetyissä palkistoissa ja pilareissa on havaittavissa lahovaurioita. Uusitulta osin puurakenteissa oli myös havaittavissa alkavaa vauriotumista. Alapohjasta sisätiloihin johtavat läpiviennit eivät ole tiiviit ja ryömintätilasta saattaa olla ilmavirtauksia sisätiloihin. Havaintojen mukaan alapohjan puurakenteisiin kohdistuva kosteusrasitus on liian suurta. Alapohjan kunto tulisi tutkia ja alapohjarakenteen tiiveyttä on parannettava.

Uusittu alapohjarakennetta

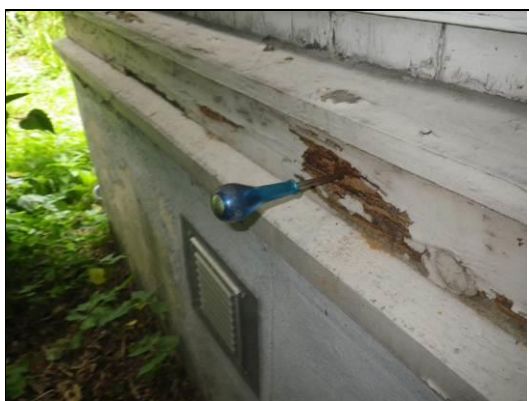
Ulkoseinien hirsirunko oli vain vähäiseltä osin näkyvässä, eikä sen kuntoa voitu arvioida. Kokemuksen mukaan vanhoissa hirsirungoissa oleviin vaurioihin on syytä varautua. Tarkastushetkellä rakennuksen ulkoverhousta oli purettu ja siltä kohdin hirsiseinä oli tarkastettavissa. Tällä kohdalla hirsissä havaittiin lahovaurioita ja sienikasvustoa. Lisäksi puupiikillä koestattaessa havaittiin myös muualla alimmissa hirsissä lahovaurioita. Ulko- ja väliseinän hirsirakenteita on näkyvässä asiakkaille tarkoitetuissa wc-tiloissa. Hirsien korjaustarpeeseen on varauduttava. Laajuudeksi voidaan arvioida 2 alinta hirsikertaa ja muutamia kohtia ikkunoiden alapuolisissa hirsirakenteissa.

Alimmassa hirressä lahovaurio.

Toimenpide-ehdotukset	Kustannusarvio	Muut tarkennukset
Hirsivaurioiden korjaaminen.	20 000 €	Hinta riippuu merkittävästi korjausten laajuudesta.
Ulkoseinän lisäeristys	15 000 €	Hinta riippuu korjauksen tasosta
Yläpohjaeristeiden uusiminen.	18 000 €	Laajuutta ei voitu arvioida.

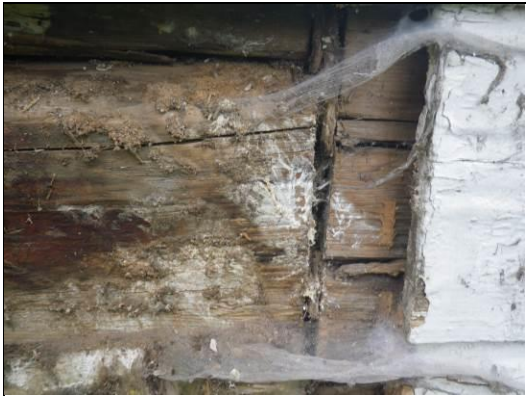
Kuva Kuva 4.1

Hirressä lahovaurioita ja sienikasvustoa.

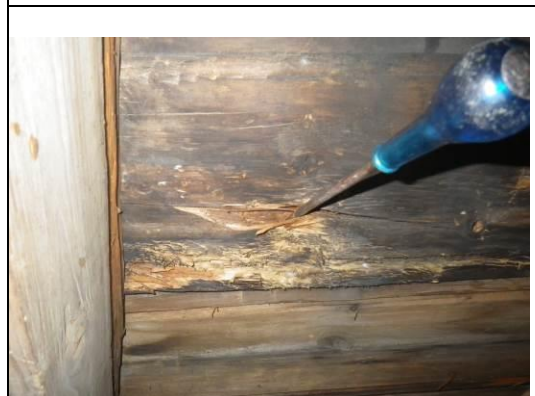
Vesikaton puiset alusrakenteet on pääosin uusittu. Rakenteiden uusiminen on havaintojen mukaan tehty vesikatteen uusimisen yhteydessä. Paikalleen jätetyissä aluslaudoissa havaittiin lahovaurioita. Yläpohjan kantavia puurakenteita on vahvistettu ja kattopalkkeja on lisätty. Nämäkin korjaustoimet on tehty vesikatteen uusimisen yhteydessä. Lisäksi yläpohjaa on lisäeristetty, mutta sen energiatehokkuus on edelleen heikko. Peruskorjauksen yhteydessä on suositeltavaa uusita yläpohjan lämmöneristeet ja samalla tarkastaa eristeti-llassa olevien kattorakenteiden kunto.

Vanhaa (lahoa) vesikatteen aluslaudoitusta.

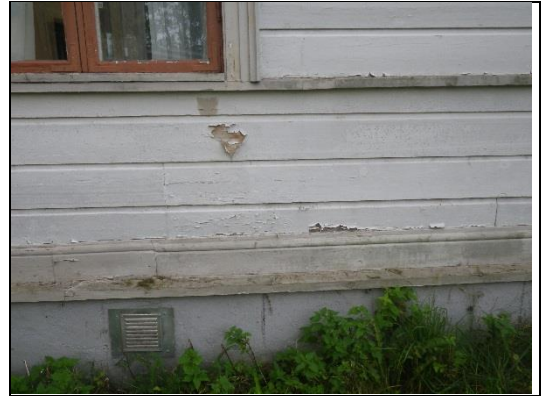
Havaintojen mukaan julkisivuja on paikkakorjattu ja siksi samallakin julkisivulla on useampaa eri paneelia. Havaintojen mukaan paneelin takana ei ole yhtenäistä tuuletusrakoa ja paneelin maalipinnassa havaittiin hilseilyä. Lisäksi paneelissa havaittiin lahovaurioitumista.

Maalipinnan hilseilyä.

Ulkoverhouksen uusiminen tulee ajankohtaiseksi ennen vuotta 2020. Ulkoverhouksen uusimisen yhteydessä on rakenteen tuulettumista tehostettava. Lisäksi hirsivauriot on korjattava ja ulkoseinän lämmöneristävyyttä on parannettava.

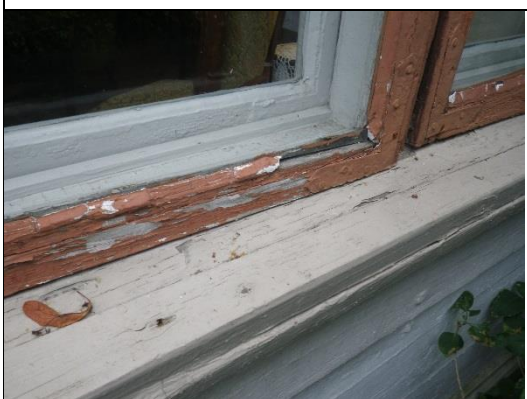
Ikkunoiden huoltomaalauksen ajankohdasta ei saatu tietoa, mutta havaintojen mukaan ikkunoita on huoltomaalattu. Ikkunoissa, varsinkin ulkopuitteen ulkopinnassa, havaittiin maalipinnan hilseilyä. Lisäksi ulkolasin ikkunakittauksissa havaittiin puutteita. Ikkunapeltejä ei ole asennettu, niiden tilalla on epätiivis puurakenne. Sisäseinissä havaittiin ikkunoiden kohdalla vuotojälkiä. Ikkunoiden ulkopuitteiden vauriot ja ikkunan liittymärakenteiden tiiveyspuutteet on korjattava pikaisesti. Ikkunoiden uusiminen on suositeltavaa julkisivun ja ulkoseinien peruskorjauksen yhteydessä.

Lasikitti on lohjennut.

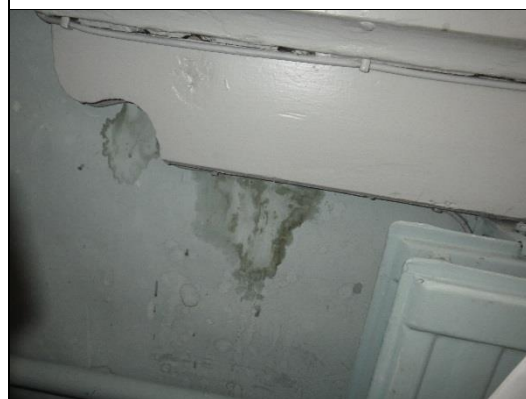
Vuotojälki ikkunan alla.

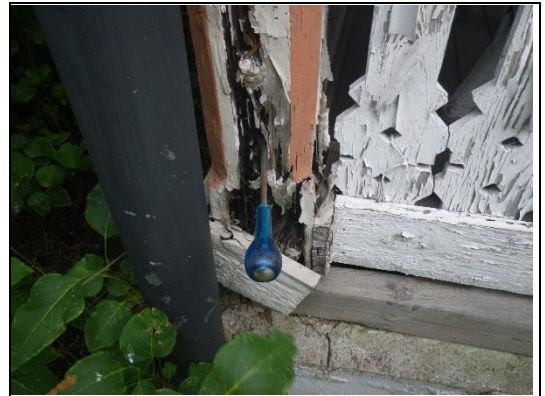
Takaterassin puurakenteissa, myös kantavissa, havaittiin laajoja lahovaurioita. Vaurioiden laajuus aiheuttaa jo riskin rakenteen stabiilisuudelle. Takaterassin korjaaminen on pikainen toimenpide ja se edellyttää myös kantavien rakenteiden osittaista uusimista.

Takaterassin kantava pilari on laho.

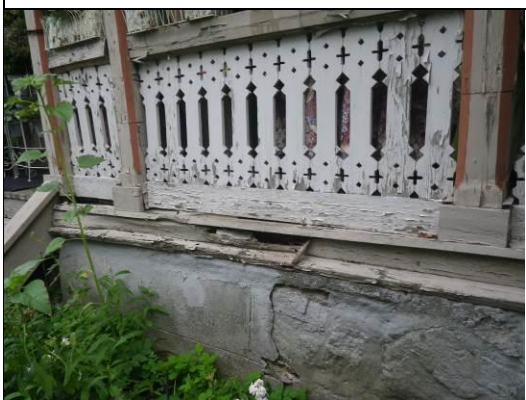
Takaterassin lahovaurioita.

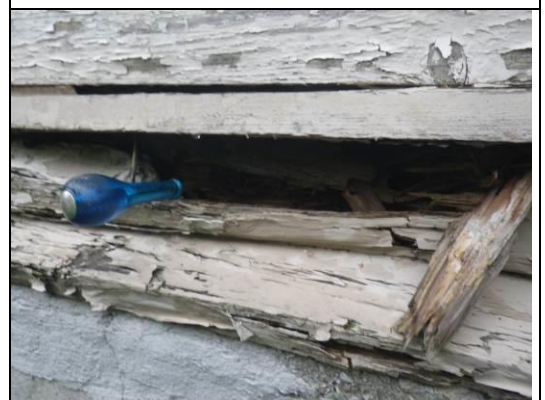
Takaterassin lahovaurioita.

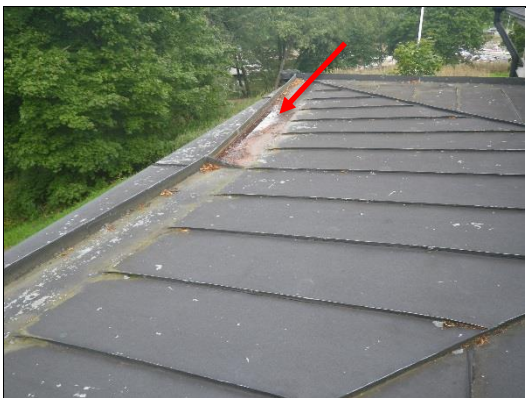
Takakuistin katto, lammikoitunutta vettä.

Toimenpide-ehdotukset	Kustannusarvio	Muut tarkennukset
Kattoturvatuotteiden uusiminen	3 000 €	Turvallisuustekijä
Peltikatteen huoltomaalaus	10 000 €	
Takaterassin katon uusiminen	8 000 €	
Jalkarännivaurion korjaaminen	800 €

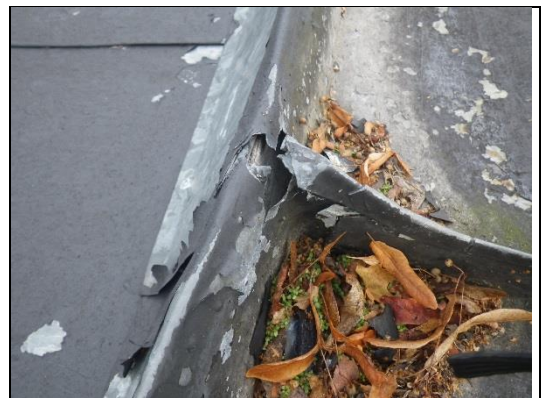
Jalkarännissä repeämä.

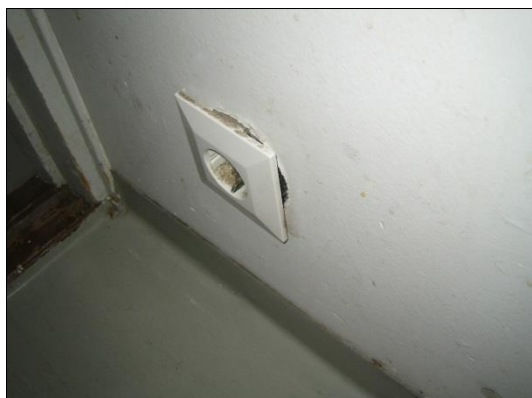
Keittiön eteistilan maadoitettu pistorasia, puutteellinen kiinnitys

Toimenpide-ehdotukset	Kustannusarvio	Muut tarkennukset
Keittiön eteistilan pistorasian korjaus	200 €	
Pistorasioiden uusiminen ja lisääminen käyttäjien laitteiden tarpeiden mukaisesti	n. 1 000 €	Laajuus tarkennettava
0-luokan pistorasioiden uusiminen laajamittaisesti	n. 2 000 €	Jakokeskuksen uusimisen yhteydessä

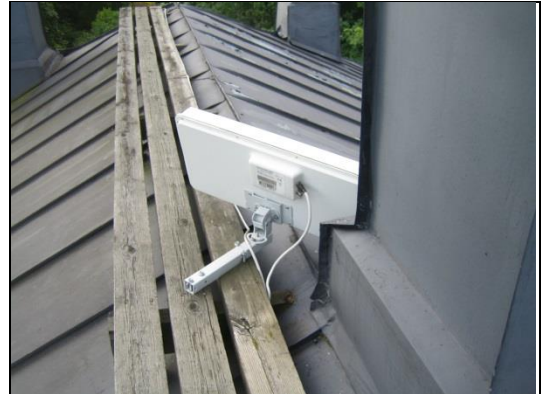
Antenni katolla, ei käytössä
