**HELSINGIN TAIDEMUSEO  
KONSERVOINTIRAKENNUS**  
Kosteustekninen kuntotutkimus

**TUTKIMUSSELOSTUS**

20.12.2002

**INSINÖÖRITOIMISTO  
MIKKO VAHANEN OY**

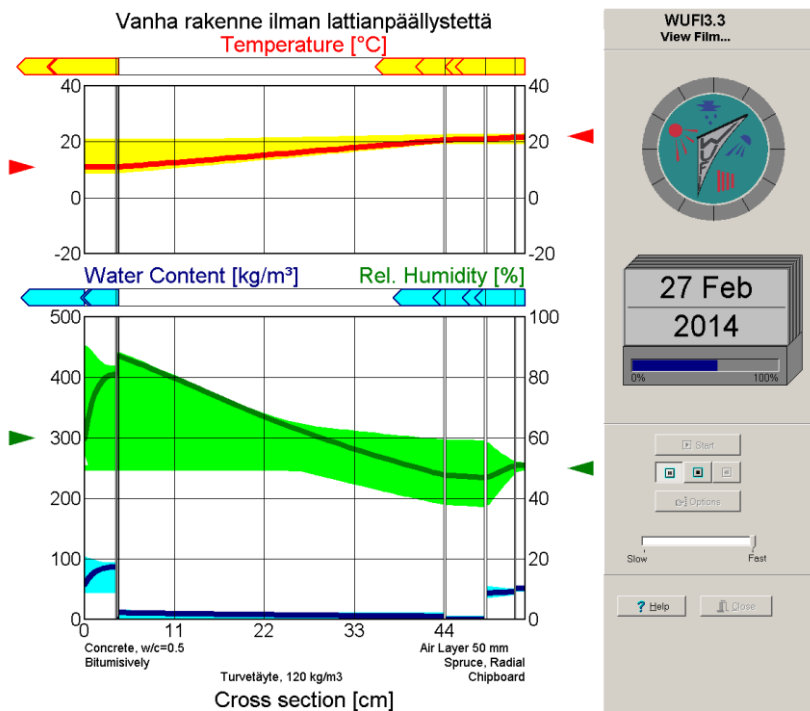
Kuva 1. Ilman lattianpäällystettä olevan vanhan alapohjarakenteen lämpötila- ja kosteusjakauma sekä lämpö- ja kosteusvirtojen suunnat satunnaisesti valitulla ajanhetkellä 27.2.2014. Sisäilman lämpötila on 22,0 °C ja suhteellinen kosteus on 50 %.

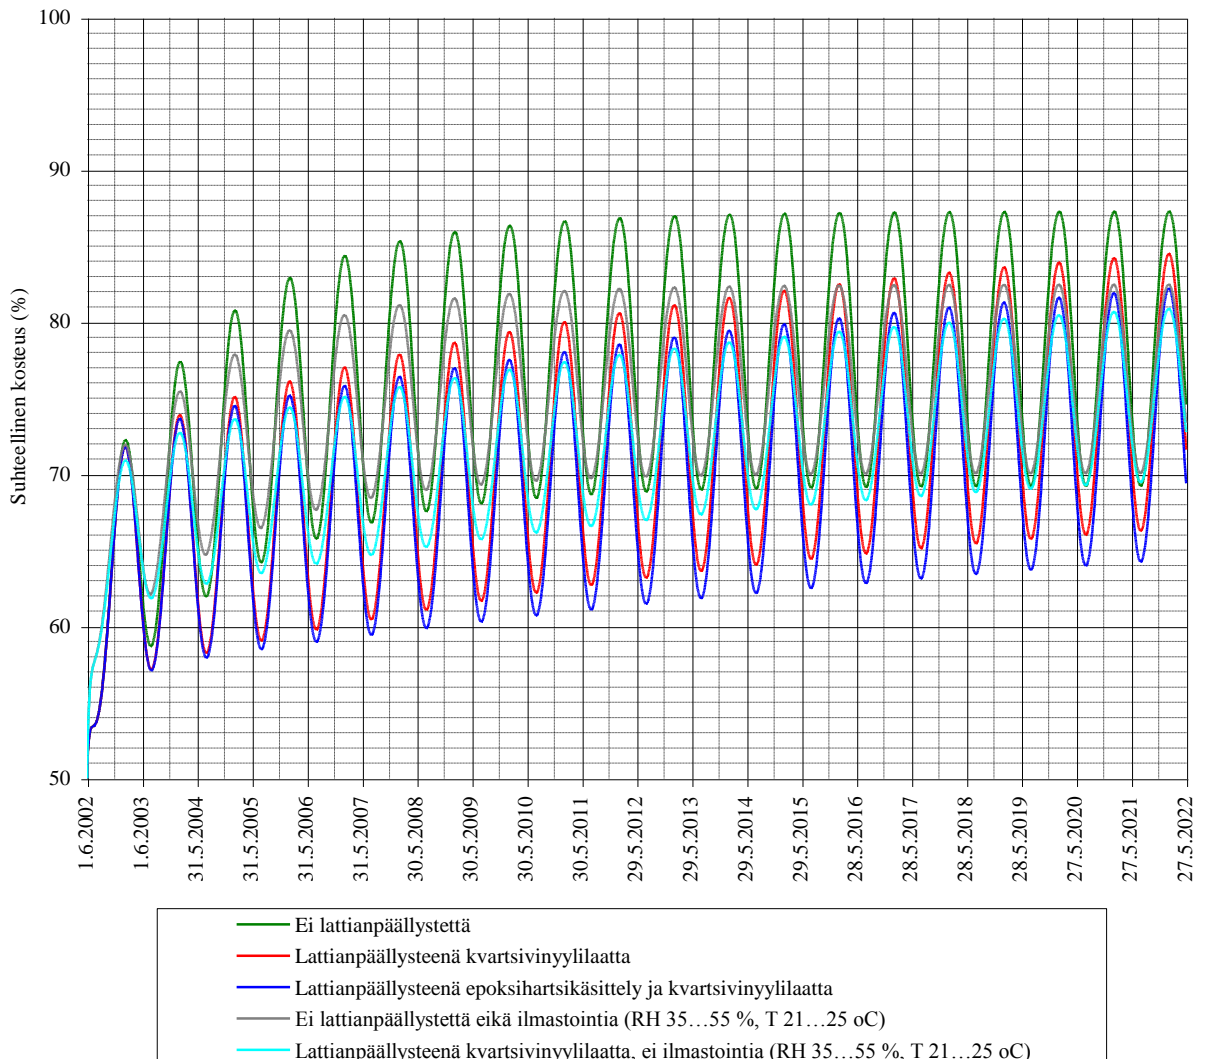
*Kuva 2. Alapohjarakenteen turvetäytteen alapinnan huokosilman suhteellinen kosteus 20 vuoden pituisella ajanjaksolla erilaisten lattianpäällystemateriaalien ja sisäilman olosuhteiden tapauksissa. Kvartsilvinyylilaatan vesihöyrynvastuksen on oletettu vastaavan 40 m:n paksuista ilmakerrosta ( $S_d=40$  m) ja epoksihartsikäsitellyn vesihöyrynvastukseksi on oletettu  $S_d=160$  m. Lähtötilanteessa 1.6.2002 rakenteen kosteuspitoisuus on oletettu tasan jakautuneeksi ( $RH=50$  %). Laskenta on tehty WUFI 3.3 Pro -ohjelmalla.*

Kuvan 2 laskentaesimerkistä on nähtävissä, että alapohjarakenteen suuren kosteuskapasiteetin vuoksi turvekerroksen kosteuspitoisuuden vaihtelun tasaantuminen ympäristöään vastaaviin olosuhteisiin kestää useita vuosia. Ilman lattianpäällystettäkin rakenteen tasaantuminen kestää noin 10 vuotta ja erittäin tiiviin epoksihartsikäsitellyn sekä kvartsilvinyylilaatan tapauksessa suhteellisen kosteuden vuotuiset maksimiarvot kasvavat koko ajan 20 vuotta pitkän tarkasteluajanjakson loppuun asti.

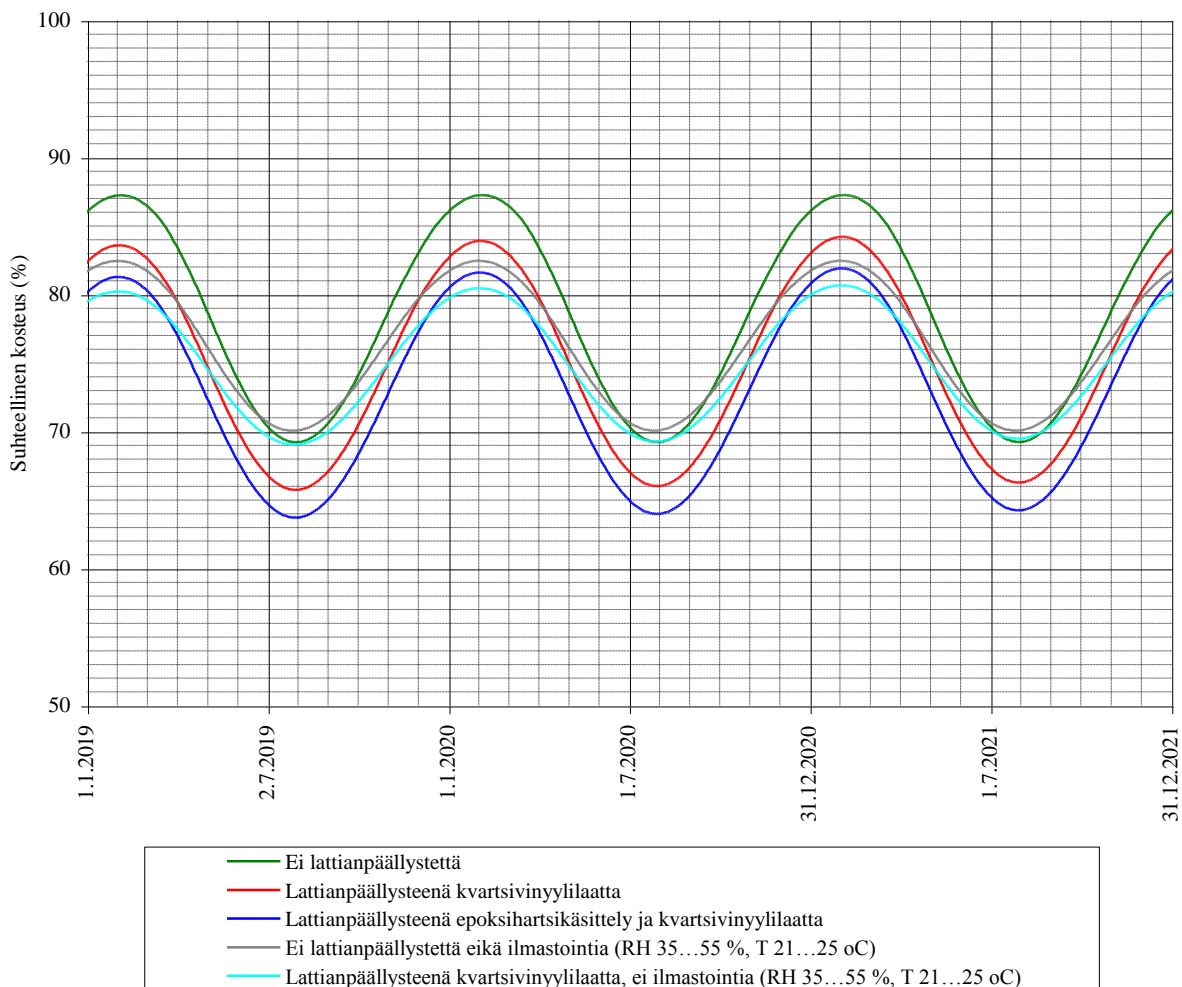
Kaikissa laskentatapauksissa turvetäytteen alapinnan huokosilman suhteellisen kosteuden  
vuotuiset maksimiarvot ovat viimeistään tarkasteluajanjakson lopulla yli 80 %. Pinnan  
vesihöyrytiivyydellä on kuitenkin suuri vaikutus alapohja rakenteen olosuhteisiin. Vesihöyry-  
tiivillä lattianpäällysteillä suhteellinen kosteus on yli 80 % vuosittain noin 3 kuukautta lyhy-  
emmän ajan kuin ilman lattianpäällystettä (kuva 3).

Kuva 3. Alapohjarakenteen turvetäytteen alapinnan huokosilman suhteellinen kosteus 3 vuoden pituisella ajanjaksolla tarkasteluajanjakson lopussa erilaisten lattianpäällystemateriaalien ja sisäilman olosuhteiden tapauksissa. Kvartsimuovilaatan vesihöyryvastuksen on oletettu vastaavan 40 m:n paksuista ilmakerrosta ( $S_d=40$  m) ja epoksimuovilaattien vesihöyryvastukseksi on oletettu  $S_d=160$  m. Laskenta on tehty WUFI 3.3 Pro -ohjelmalla.

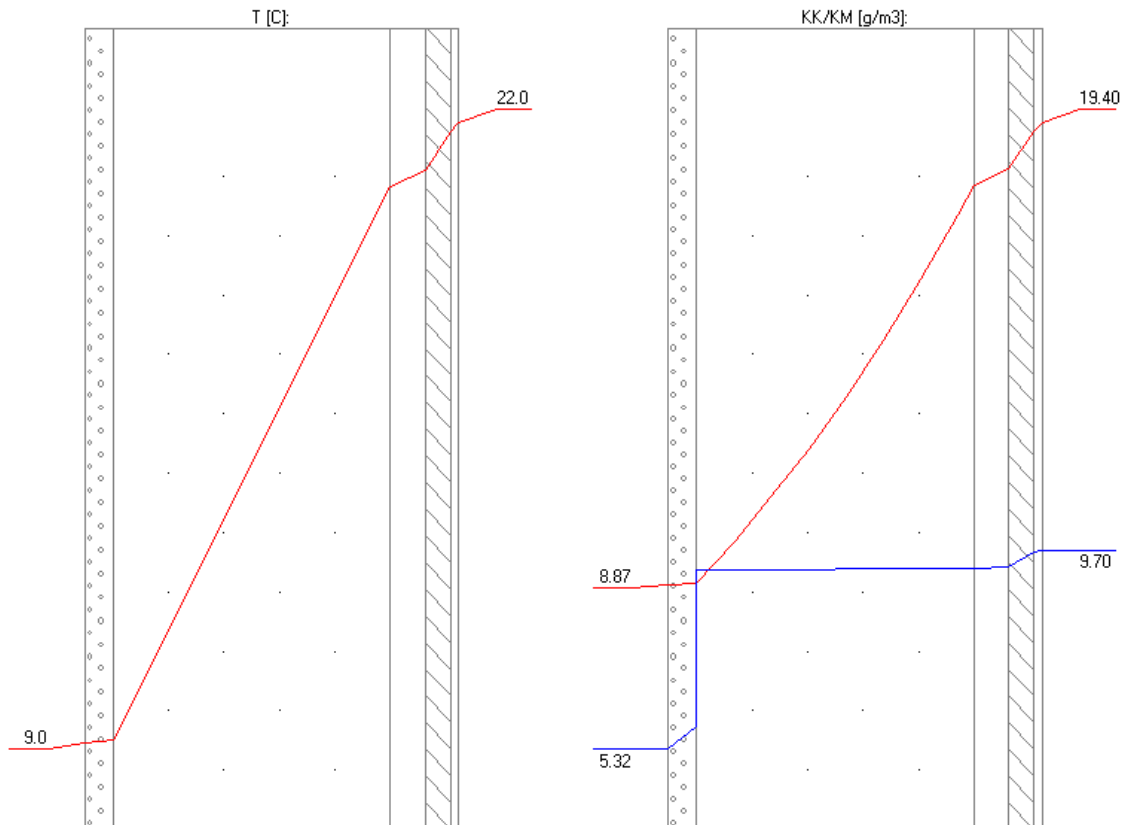
DOFLÄMPÖ-ohjelmalla tehtyjen jatkuvuustilaa kuvaavien laskelmien mukaan keinotekoisen kostutuksen tapauksessa ilman lattianpäällystettä olevan vanhan rakenteen turvekerroksen alaosaan tiivistyy kosteutta tammikuun aikana (kuva 4 ja liite 4).

Kuva 4. Ilman lattianpäällystettä olevan vanhan alapohjarakenteen lämpötila- ja kosteusjakauma tilanteessa, jolloin ryömintätilan ilman lämpötila on pitkäaikaisesti +9,0 °C. Sisäilman lämpötila on 22,0 °C ja suhteellinen kosteus on 50 %. Laskenta on tehty DOFLÄMPÖ 2.1 -ohjelmalla.

Kuvan 4 laskentatapaukseen liittyvä vesihöyryn tiivistymisriski voidaan estää käyttämällä lattianpäällysteenä esimerkiksi vesihöyrytiiviistä kvartsvinyylilaattaa (Sd=40 m), jolloin turvetäytteen alapinnan suhteellinen kosteus on korkeimmillaan noin 86 % (ks. liite 3).

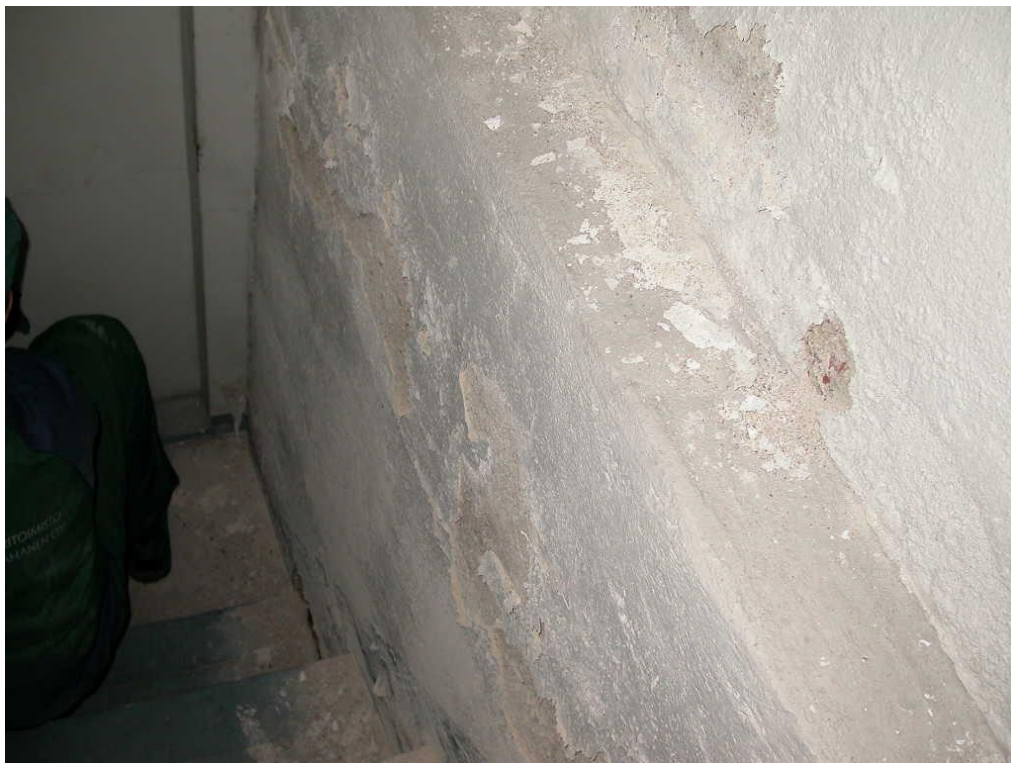
Kellarin rapatut seinäpinnat olivat monin paikoin vaurioituneet maaperästä kulkeutuvan kosteuden vaikutuksesta. Kellariin johtavien puuportaiden alaosa oli painunut. Painuminen on todennäköisesti aiheutunut portaiden alaosan tukirakenteiden lahoamisesta. Tutkimusta tehtäessä puuportaiden alimmat osat olivat märkiä. Piikkimittarilla mitatut kosteudet vaihtelivat välillä 23-26 paino-%. Puuportaiden yläosassa materiaalin kosteuspuiteisuus vaihteli välillä 10-15 paino-%.

Kellaritilojen seinärakenteiden sisäpinnoilla havaitut pinnoitevauriot aiheutuvat pääosin maaperän kosteuden siirtymisestä seinärakenteisiin. Maapohjan huokosilman suhteellinen kosteus on yleensä lähellä 100 %. Laastit, tiili ja betoni ovat hygroskooppisia materiaaleja, jotka pyrkivät tasaantumaan samaan kosteuteen sitä ympäröivien olosuhteiden kanssa. Tämän seurauksena ryömintätilaa tai maata vastaan sijaitsevien tiili ja betonirakenteen huokosilman suhteellinen kosteus rakenteen sisällä on yleisesti 80-90%. Rakenteen lämmintä tilaa vasten sijaitsevalla pinnalla huokosilman suhteellinen kosteus on selvästi pienempi, jos sitä ei ole pinnoitettu huonosti vesihöyryä läpäisevällä pintakerroksella. Mikäli seinärakenteen pinta on pinnoitettu tiiviillä pinnoitteella voi seinärakenteen huokosilman suhteellinen kosteus olla lähellä 100 %.

*Kuva 1. Kellarin rapatun seinän vaurioita.*

Pinnoitemateriaalit vaurioituvat kosteuden aiheuttamien kemiallisten ja biologisten muutosten seurauksena, mutta myös nestemuodossa kulkeutuvan veden sisältämien suolojen kiteytyessä vesihöyryä läpäisevän pinnoitemateriaalin tartuntapinnalle. Kosteista pinnoitemateriaaleista voi lisäksi haihtua sisäilmaan erilaisia orgaanisia yhdisteitä, jotka voivat olla terveydelle haitallisia. Tiloissa, joissa oleskellaan vain satunnaisesti emissioiden merkitys on vähäinen. Kellarin seinäpinnoitteiden vauriot on yksinkertaisinta korjata poistamalla luonnonkivi ja tiilipinnoilta vanhat laasti- ja maalipinnoitteet. Kivipinnoille ei tarvitse uutta pinnoitetta asentaa.

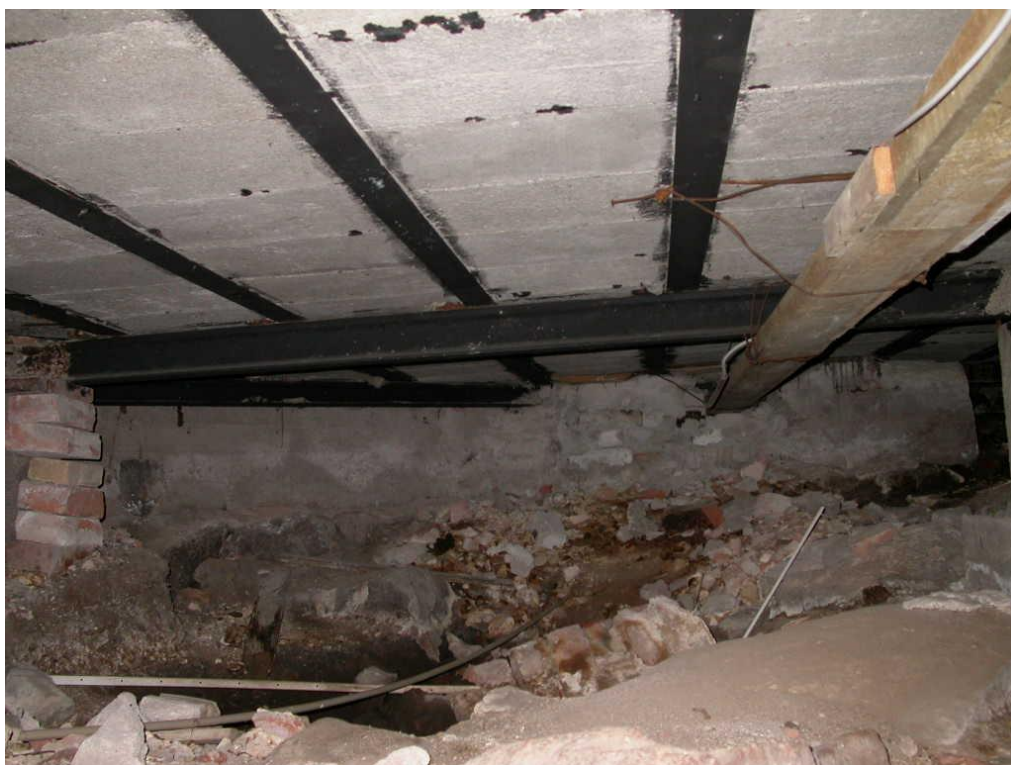
Rakennuksen 1. kerroksen alapuolella on pääosin matala kellari- tai ryömintätila. Kellaritilan korkeus on 1,2- 1,5 m. Ryömintätilan korkeus vaihteli 1,2-0,3 m. Lattia rakennuksen itäkulmassa ja kaakkoisen porraskäytävän kohdalla on lattia maanvarainen. Kellaritilasta on ilmayhteys maapohjaisiin ryömintätiloihin. Rakennuksen pohjoispäädyssä sijaitsevien kellarikäytössä olevien tilojen kohdalla maapohja on pinnoitettu betonilla. Ryömintätilan kohdalla maapohjan muodostavat kallio- ja hienojakoisesta hiekasta muodostuneet pinnat. Kellarin lattia ja ryömintätilojen maapohja sijaitsee noin 1 m ympäröivää maanpintaa alempana. Ryömintätilan maapohjan on epätasainen. Ryömintätalassa on vähäinen määrä erilaista jätettä.

*Kuva 2. Ryömintätilan maapohja on epätasainen. Ryömintätilassa on vähäinen määrä sinne kuulumatonta jätettä.*

on ryömintätilasta poistettava kaikki orgaaninen jäte. Hienojakoinen maa-aines ja uudet täytökerrokset tulee erottaa toisistaan suodatinkankaalla.

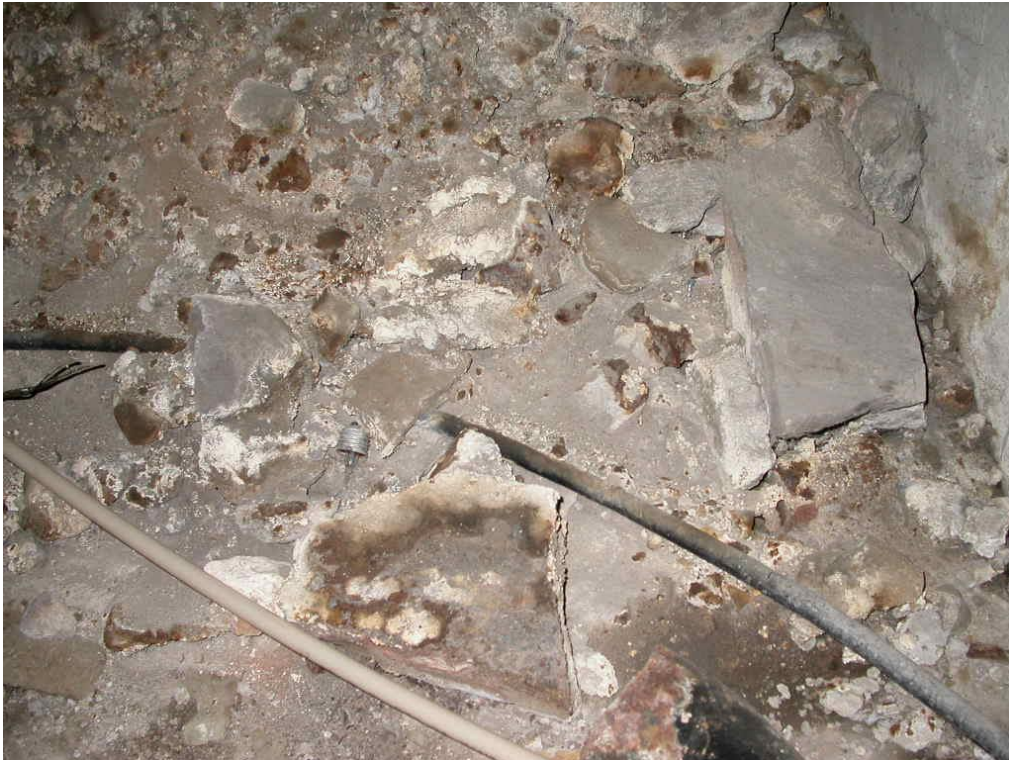
Ryömintä- ja kellaritilan ilmassa havaittiin selvä mikrobikasvuun viittaava maakellarimainen haju. Pohjapiirustuksessa pumppuhuoneeksi nimetyssä tilassa oli lämmitys. Pumppuhuoneen ilma lämpötila oli 27 °C. Ryömintä- ja kellaritilan ilman olosuhteet on esitetty taulukossa 3. Tarkastusta tehtäessä ilman suhteellinen kosteus oli kellaritilassa alhainen. Rakennuksen kaakkoispäädyn maapohjaisessa ryömintätalassa ilman suhteellinen kosteus oli muita alueita korkeampi. Ilman suhteellisen kosteuden korkeampi arvo johtui maapohjan kosteustuotosta ja tilan vähäisestä tuuletuksesta. Kaakkoispäädyssä ryömintätalassa havaittiin kalliopainanteeseen muodostunut avoin vesipinta. Tilassa vallitsee ainakin paikallisesti mikrobikasvustolle otolliset olosuhteet. Hienorakeisen maapohjan pintaan oli paikoin kiteytynyt maapohjasta nousevan kosteuden mukana maan pintaan kulkeutuneita suoloja.

*Kuva 3. Ryömintätilan maapohjanpintaa kertyneitä suoloja.*

Ryömintätilassa kosteustuottoa voidaan pienentää levittämällä hienojakoisen maapohja päälle salaojasepeli tai kevytsorakerros. Kerroksen paksuuden tulisi olla vähintään 150 mm ja rae-koon halkaisijaltaan 6-16 mm salaoja sepeliä käytettäessä. Ennen täyterroksen asentamista

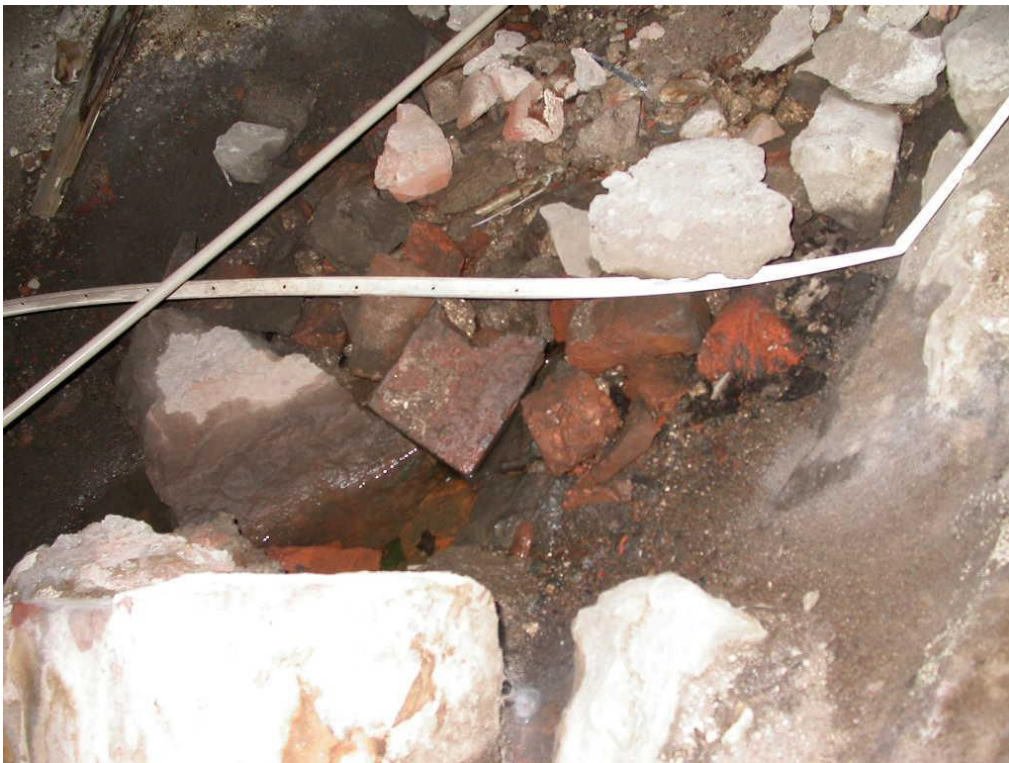
maapohjalla havaittujen lammikoiden tuntumassa on otolliset olosuhteet mikrobikasvulle. Tähän viittaa myös ryömintätilassa havaittu selvä mikrobikasvulle tyypillinen maakellarimainen haju. Kosteampina aikoina ryömintätilan olosuhteet ovat todennäköisesti selvästi tarkastushetkeä huonommat.

*Kuva 4. Ryömintätilan kalliopainanteessa on vähäinen määrä vettä.*

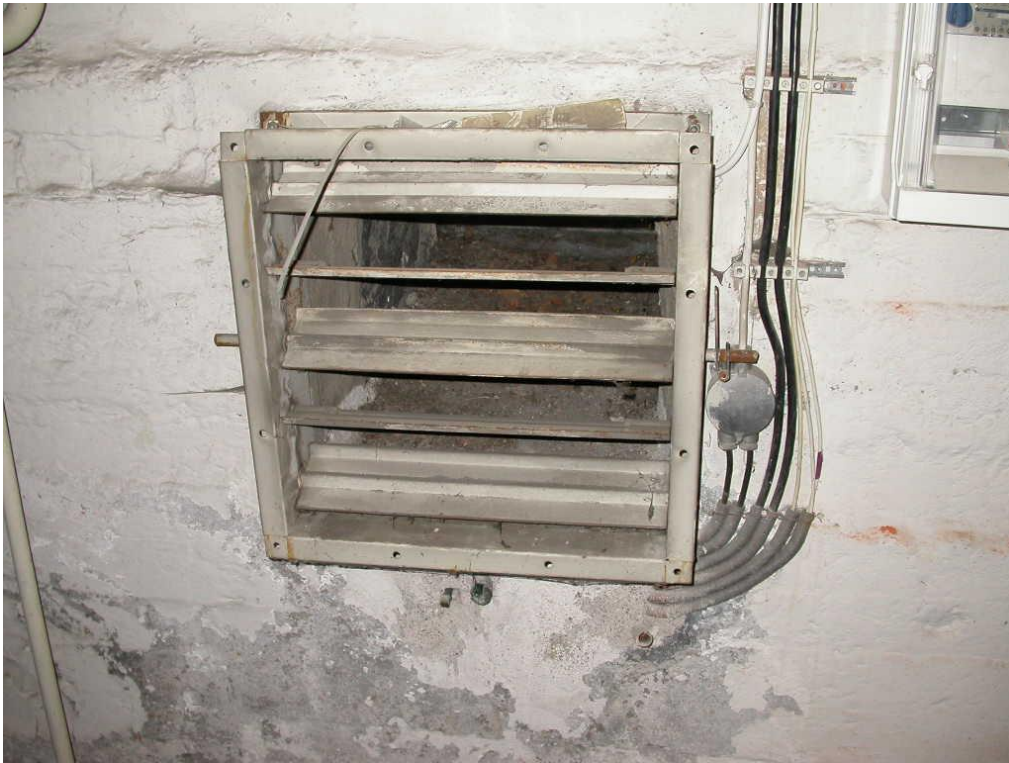
Korvausilmaa kellaritilaan virtasi yhden kellarin seinässä sijaitsevan ilmanvaihtosäleikön kautta. Ryömintätilasta/kellarista poistui ilma vanhan avoimen hormin sekä hormissa olevan ilmanvaihtokanavan kautta. Osa ryömintätilan ilmasta virtaa alapohjan epätiiviyiskohtien kautta huonetilaan. Ilmanvaihtuvuus ryömintätilan lounaisessa päädyssä on vähäinen. Ilma vaihtuu vähäisessä määrin perusmuureissa sijaitsevien avoimien aukkojen kautta. Rakennuksen kaakkoisella seinän alaosassa lähellä maan pintaa todettiin yksi tuuletussäleikkö. Ryömintätilan puolelta kaakkoisella seinällä tuuletusaukkoa ei havaittu. On todennäköistä, että aukko sijaitsee ryömintätilaan asennettujen LV-asennusten takana.

*Kuva 5. Kellaritilaan virtasi korvausilmaa suuren venttiilin kautta. Ryömintätilassa tuuletusaukkoja ei havaittu.*

Kuivan rakennuspaikan seurauksena ryömintätilan ilman maapohjan kosteustuotto ei nouse suureksi. Suosittelemme ryömintätilan ilmanvaihdon säilyttämistä ennallaan. Lisättäessä ryömintätilan tuuletusta muutetaan samalla ryömintätilan ilman ja erityisesti ryömintätilan rakenteiden paikallisia pintalämpötiloja. Tämä voi johtaa alapohjan rakenteen paikalliseen kastumiseen kosteuden tiivistymisen seurauksena.

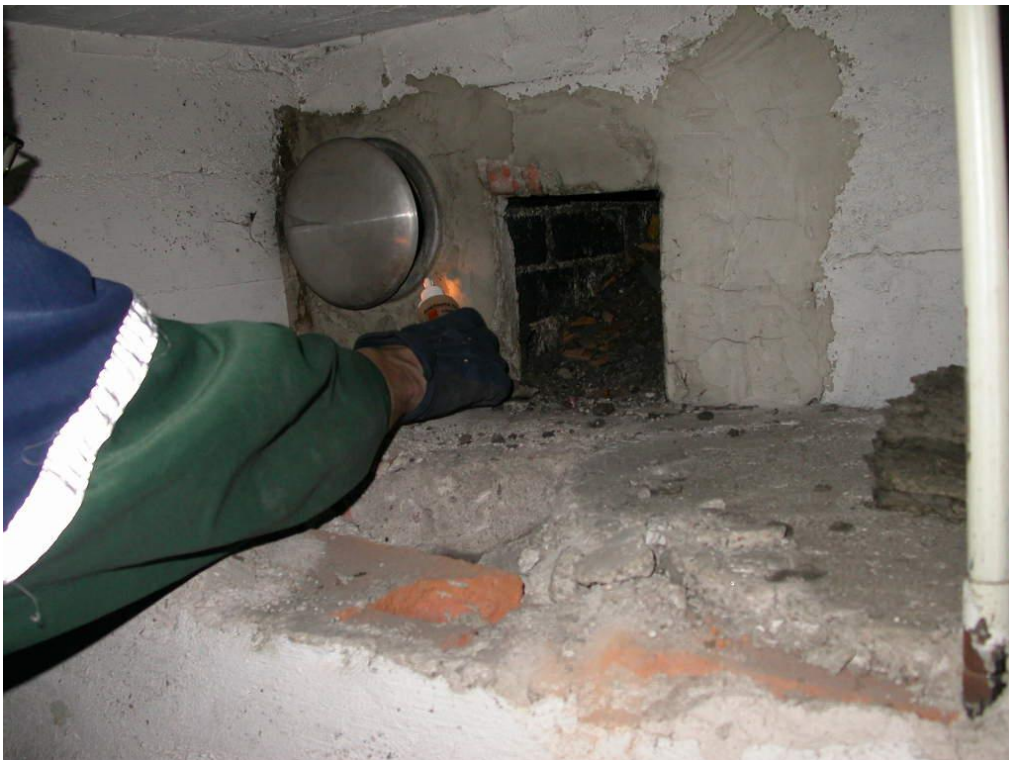
*Kuva 6. Kellaritilan poistoilma virtaa osittain avoimen hormin kautta katolle.*

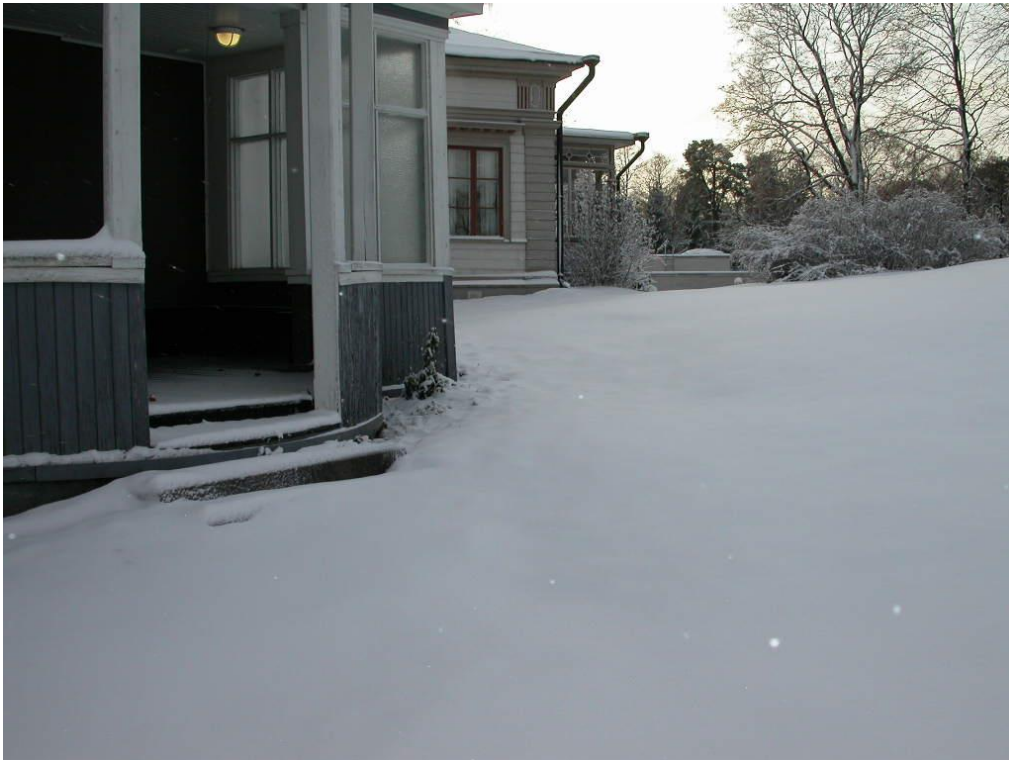
Maan pinta rakennuksen lounaispäädyssä viettää rakennukseen päin. Muilla sivuilla maanpinta viettää rakennuksesta poispäin. Rakennuksen kaakkoispäädyssä maan pinta on lähellä alapohjan yläpinnan tasoa. Rakennuspohjan salaojitusjärjestelmään kuuluvia tarkastuskaivoja tai muita salaojien olemassa oloon viittaavia rakenteita ei tutkimuksen yhteydessä havaittu.

*Kuva 7. Maan pinta rakennuksen lounaispäädyssä viettää rakennukseen päin. Maan pinta sijaitsee lattian yläpinnan tasossa.*

Ryömintätilan ilman kosteuspuhtautta voidaan alentaa pienentämällä maapohjan kosteustuottoa. Ryömintätilan maapohjan kosteustuottoa voidaan pienentää muotoilemalla rakennuksen lounaispäädyn maan pinta siten, että pintavesiä ei valu sokkeliin päin. Kattovedet tulisi johtaa pois sokkelirakenteen vierestä.

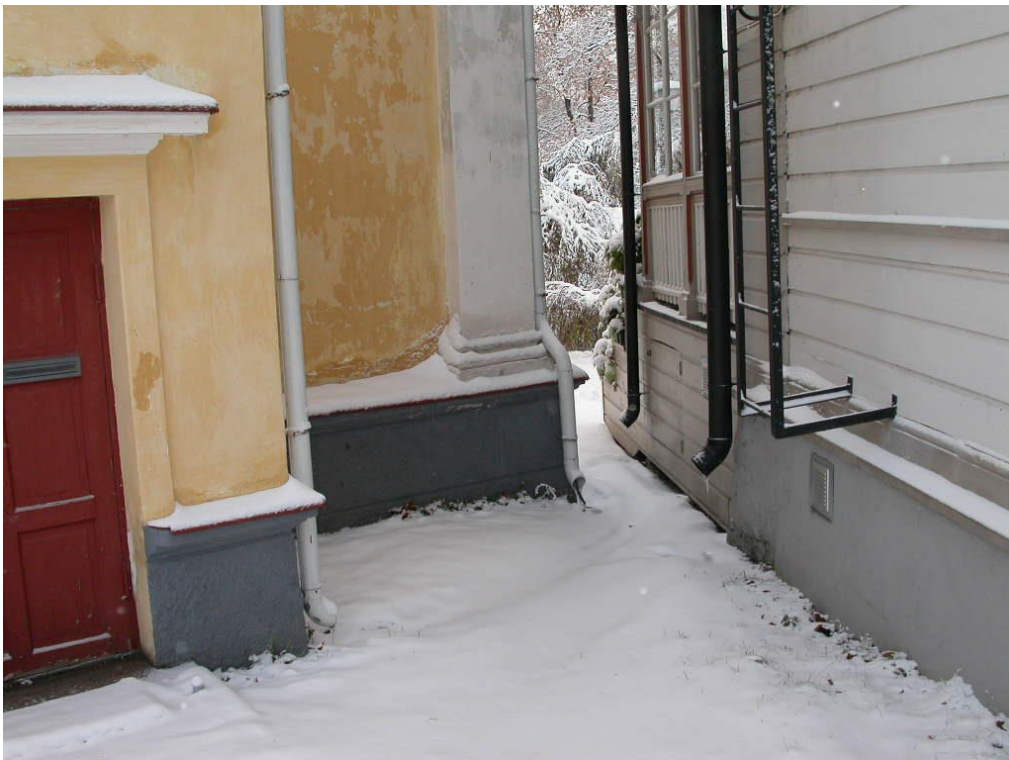
*Kuva 8. Kattovedet johdetaan sokkelirakenteen viereen.*

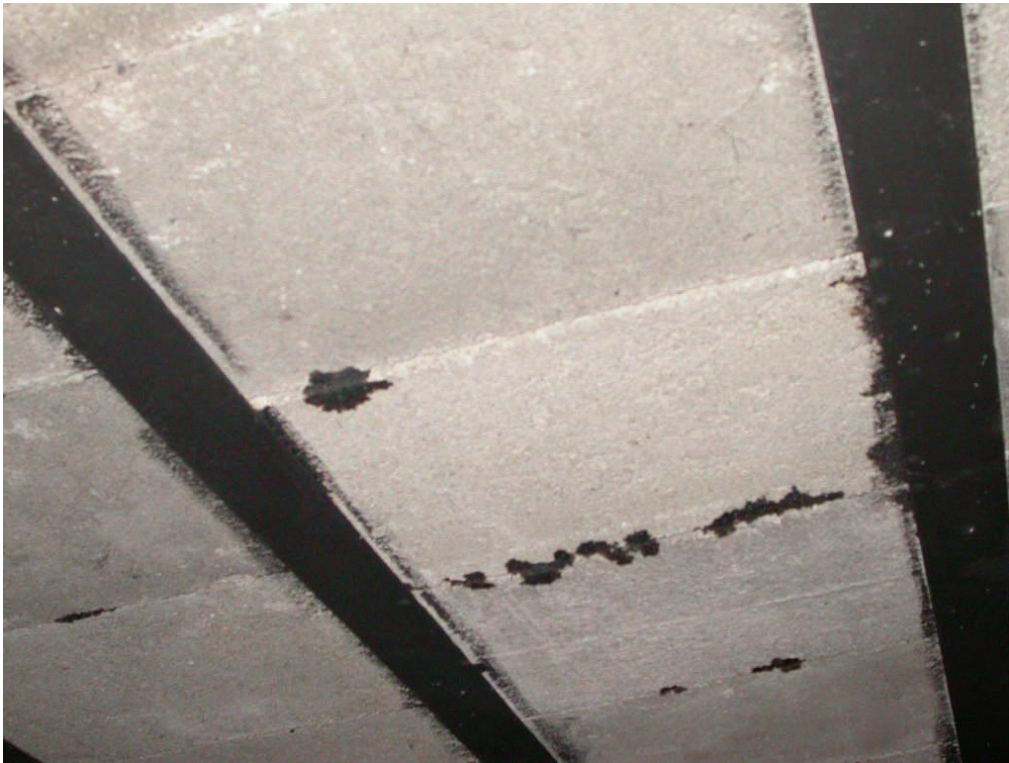
Alapohjan alapintana toimivat rataaksojen varaan asennetut noin 50x30 cm<sup>2</sup> betonilaatat. Betonilaattojen yläpintaan on sivelty kuumabitumi. Betonilaatat eivät kuitenkaan muodosta ilmatiivistä rakennetta ryömintätilan ja huonetilan välille. Savupillikokeilla todettiin ryömintätilan ilmanvaihdon olevan selvästi alipaineinen ulkoilman verrattuna.

*Kuva 9. Alapohjan alapinta muodostuu erillisistä betonilaatoista. Laataston yläpintaan on tehty bitumisively.*

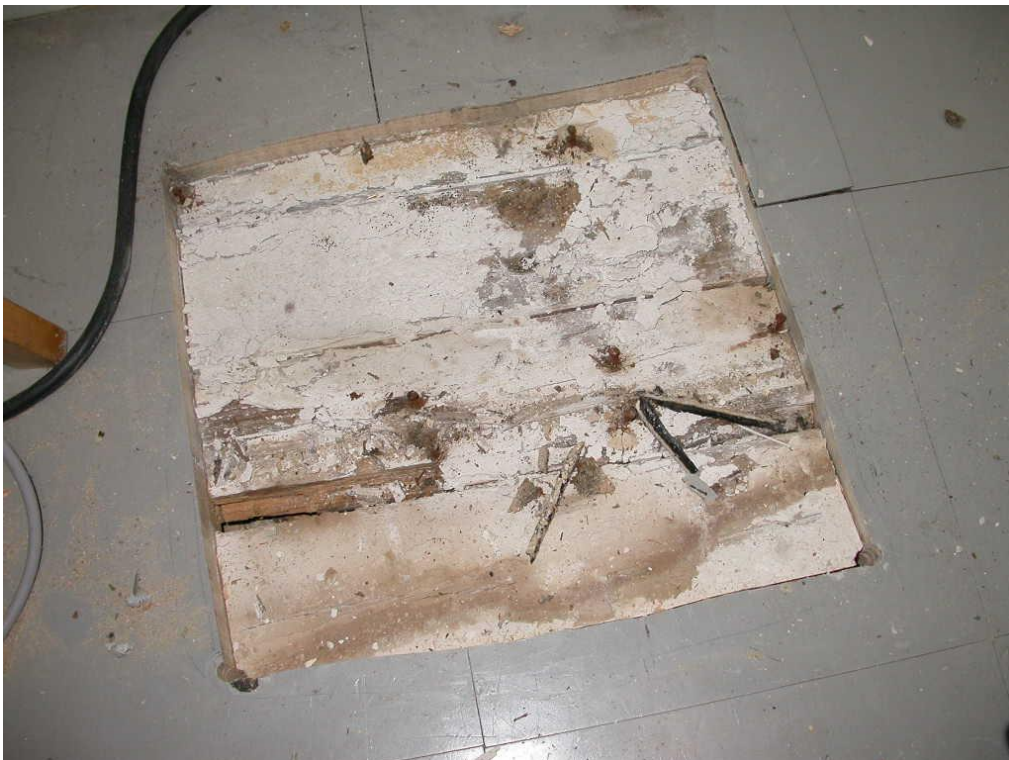
*Kuva 10. Alapohjan lastulevyn ja ponttilaudan välissä on tasoitekerros, jonka vuoksi puurakenteet ovat tummuneet.*

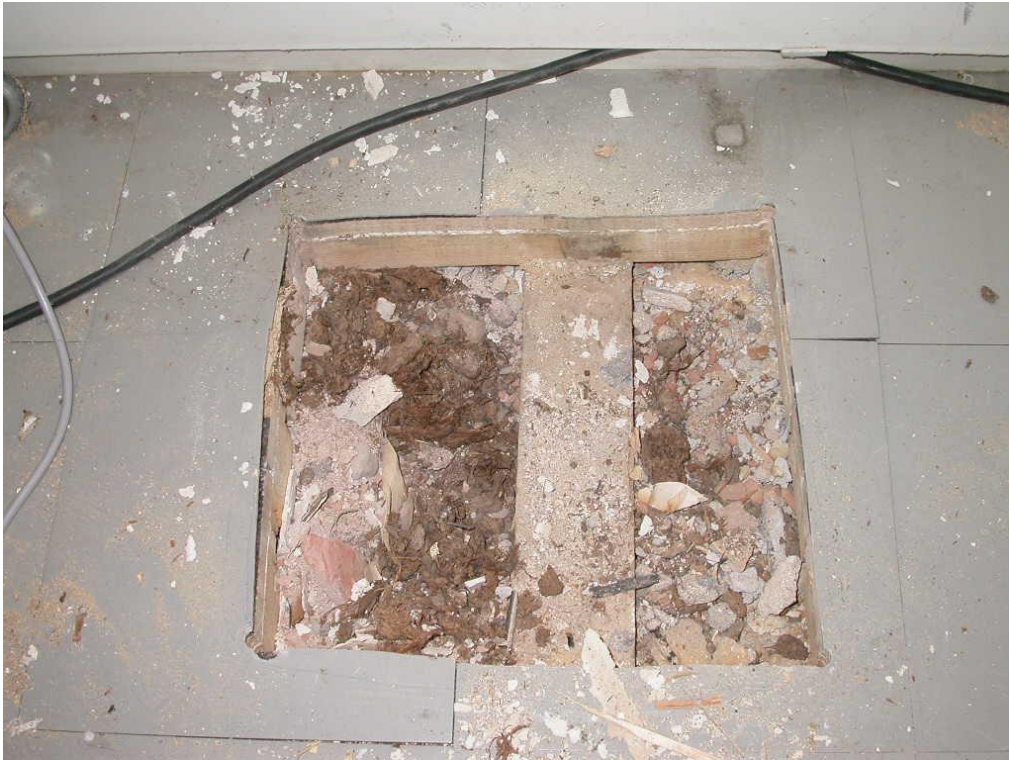
Alapohjan puurakenteet olivat hyvässä kunnossa kummassakin rakenneavauksessa. Piikkimitarilla tehtyjen kosteusmittausten mukaan lattian puisten kannatinrakenteiden kosteuspitoisuus oli 7-8 paino-%. Lämmöneristeenä käytetty turve oli kuivaa. Turpeessa ei havaittu merkkejä kosteuden aiheuttamista vaurioista. Ponttilautalattian pinta on tasoitettu ainakin paikoin tasoitteella, jonka päälle on asennettu lastulevy. Puupintojen väliin jäänyt tasoite on todennäköisesti säilynyt rakenteessa kosteana pitkään. Tasoitetta vasten olevat puupinnat olivat paikoin tummuneet. Tutkimusta tehtäessä puurakenteet olivat kuivia.

*Kuva 11. Alapohjan lämmöneristeenä on turvetta. Turpeen päälle on levitetty sementtijätettä ja hiekkaa. Puurakenteet olivat avauskohdassa hyvässä kunnossa*

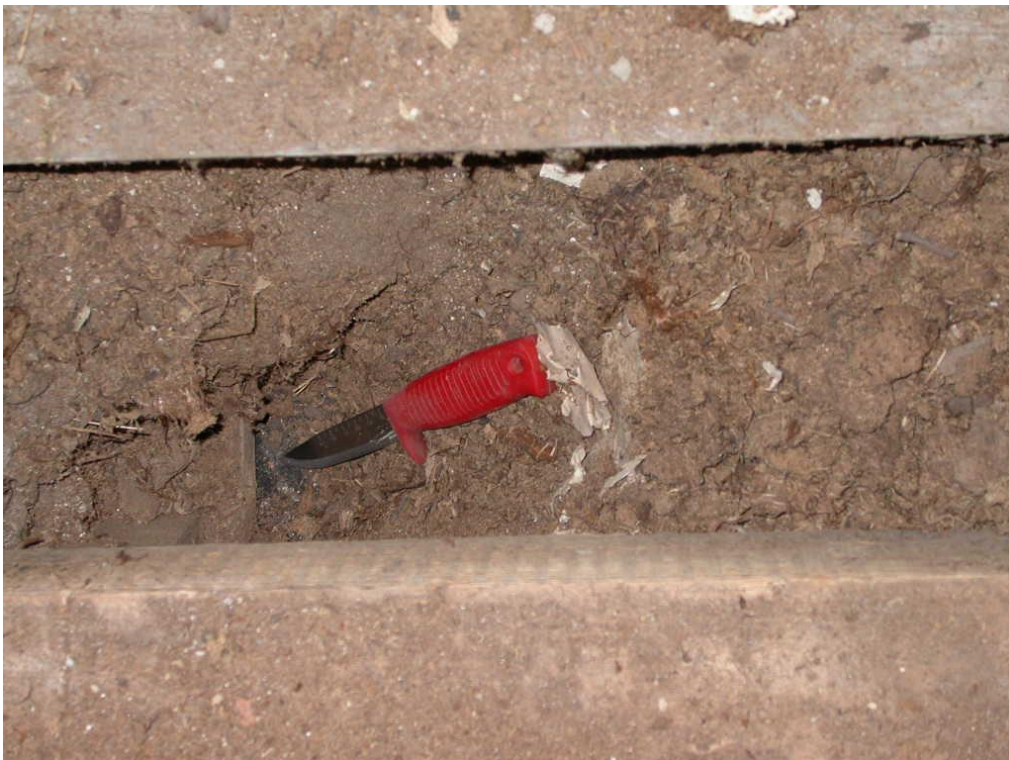
*Kuva 12. Alapohjan betonilaatan päällä on paikoin bitumikermi ja paikoin bitumisively.*
