TAMMINIEMEN TAIDEMUSEO
Tamminiementie 6

TUTKIMUSSELOSTUS
Kosteus- ja mikrobitutkimukset
10.12.2010

HELSINGIN KAUPUNKI
RAKENNUSVIRASTO
HKR-Rakennuttaja
p. 09- 310 1661

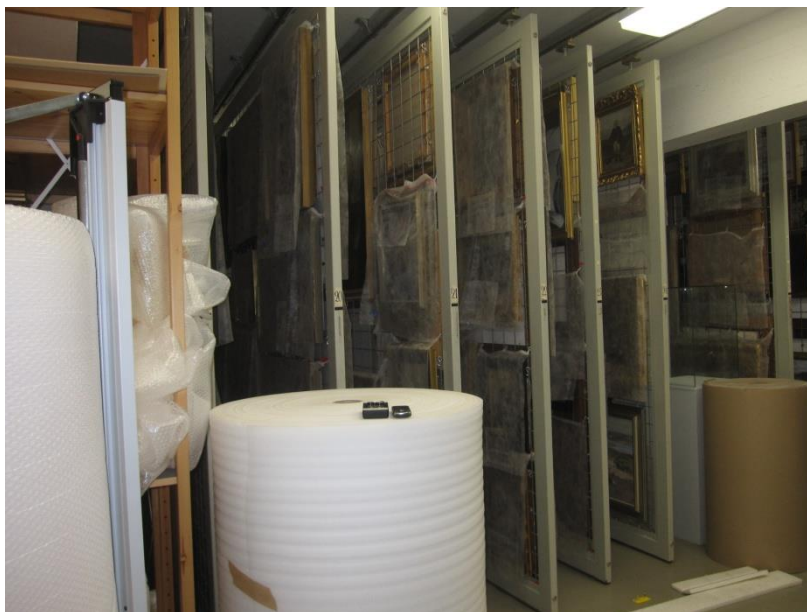
Kellarin taidevarastosta (kuva 1) otettiin pintapölynäytteet 1-3 ja kassaholvista pintapölynäyte 4 (Liite 2). Kaikissa näytteissä todettiin olevan tavanomaista huonepölyä sekä karkeaa ulkoilmapölyä. Lisäksi näytteissä todettiin olevan vähäisiä määriä vuorivillakuituja (alle 1 paino-%).

Kuva 1: Taidevarasto

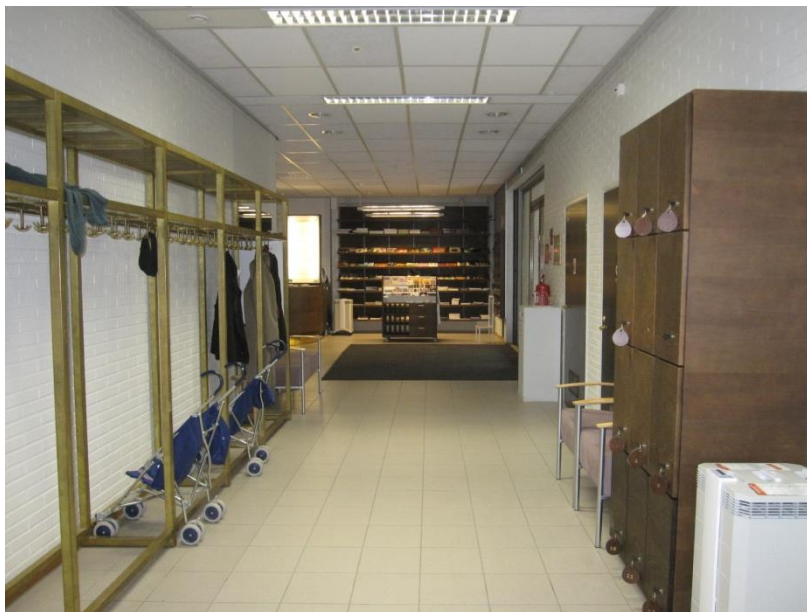
Ylemmästä kerroksesta otettiin pintapölynäytteet 5-12 (Liite 3). Näytteet otettiin aulasta, käytävältä, näyttelytiloista sekä henkilökunnan taukotilasta. Kaikissa näytteissä todettiin olevan tavanomaista huonepölyä. Lisäksi näytteessä 6, joka otettiin aulatilasta (kuva 2), todettiin olevan vuorivillakuituja arviolta 5-10 paino-%. Näyt-

teissä 9 ja 11, jotka otettiin näyttelytiloista IV-säleikköjen pinnalta, todettiin olevan vuorivillakuituja arviolta 10-20 paino-%.

Kuva 2: Ylemmän kerroksen käytävä. Taustalla eteisaula, josta otettiin pölynäyte 6

Ilmanvaihtojärjestelmä on saatujen tietojen mukaan menossa korjaukseen, jonka yhteydessä tulee joko poistaa tai pinnoittaa IV-kanavista siellä todennäköisesti olevat kuitulähteet ja nuohota kanavat perusteellisesti. Lisäksi suositellaan ylemmässä kerroksessa pintojen pölysiivousta sisääntuloaulassa. Kellarikerroksen taidevarastosta otetuissa näytteissä todettujen vuorivillakuitujen määrä oli niin vähäinen, ettei näiden perusteella katsota jatkotoimenpiteitä aiheelliseksi.

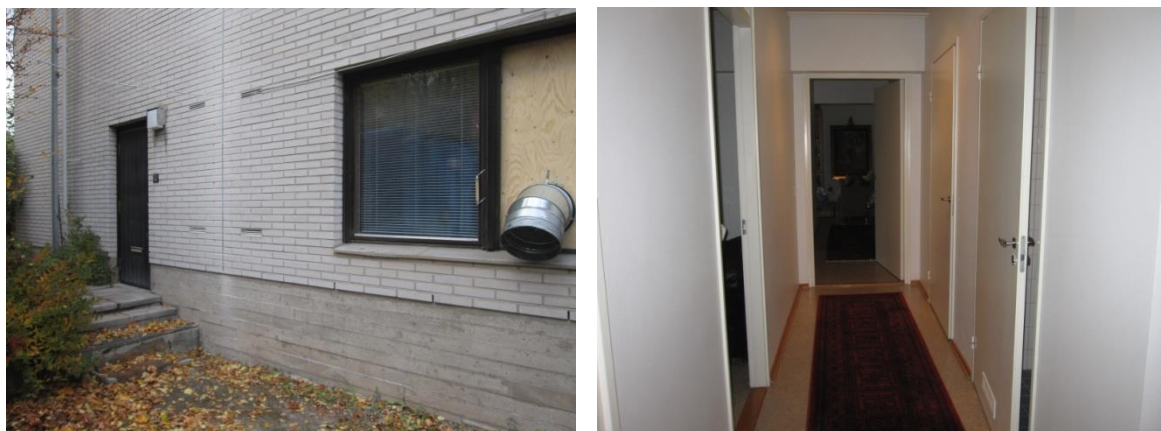
Kellarikerroksen asunto sijaitsee rakennuksen alarinteen puolella, ja asunnon lattiataso on noin puoli metriä ulkopuolista maan pintaa ylempänä (kuva 3). Asunnon (kuva 4) lattioilta mitatut pintakosteusarvot olivat normaalit kaikkialla, myös märkätiloissa. Samoin ulkoseiniltä mitatut pintakosteusarvot olivat normaalit. Asunnossa

ei myöskään todettu muuta kosteusvaurioihin tai mikrobikasvustoihin viittaavaa, kuten ummehtunutta hajua tai seinätasoitteen irtoilua.

Kuvat 3 ja 4: Asunnon sisäänkäynti ja käytävä

Tehdyn katselmuksen perusteella ei asunnossa todettu viitteitä kosteus- tai mikrobivaurioista, joten jatkotoimenpiteisiin ei katsota olevan aihetta.

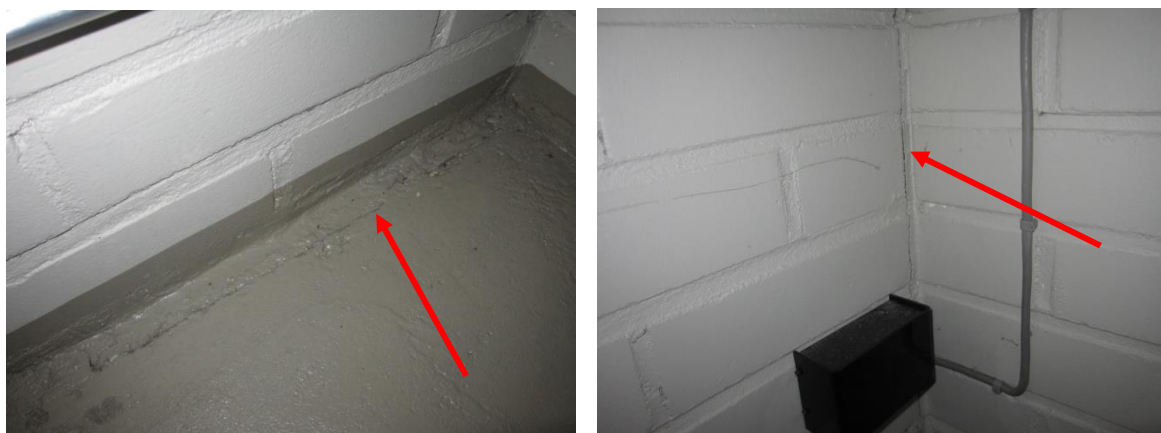
Kuvat 5 ja 6: Halkeamia taidevaraston lattialla ja nurkassa

Taidevaraston lattialta mitatut pintakosteusarvot olivat pääosin normaalit ja muutamassa kohdassa hieman kohonneet. Kaikilta seiniltä mitatut pintakosteusarvot olivat normaalit. Lattian tai seinien maalipinnassa ei näkynyt kosteuden aiheuttamaa maalin hilseilyä. Rakenteissa oli jonkin verran halkeamia (kuvat 5 ja 6).

Taidevaraston seinä- ja lattiarakenteissa olevista halkeamista saattaa kulkeutua mikrobeja ja muita epäpuhtauksia taidevaraston sisäilmaan. Näiden kulkeutumiseen vaikuttavat merkittävästi taidevaraston ilmanvaihdon painesuhteet. Jos ilmanvaihto on selvästi alipaineinen, mikrobien kulkeutuminen halkeamista sisäilmaan on todennäköisempää.

Vaikka kellarin tiili-villa-betoni -seinän voidaan todeta olevan riskirakenne, ei ulkoseinärakenteen purkutöitä tässä vaiheessa katsota aiheelliseksi. Kaikki seinien ja lattian halkeamat tulee kuitenkin tiivistää huolellisesti taidevarastossa sekä kaikissa muissakin tiloissa mahdollisten mikrobien sisäilmaan pääsyn estämiseksi.

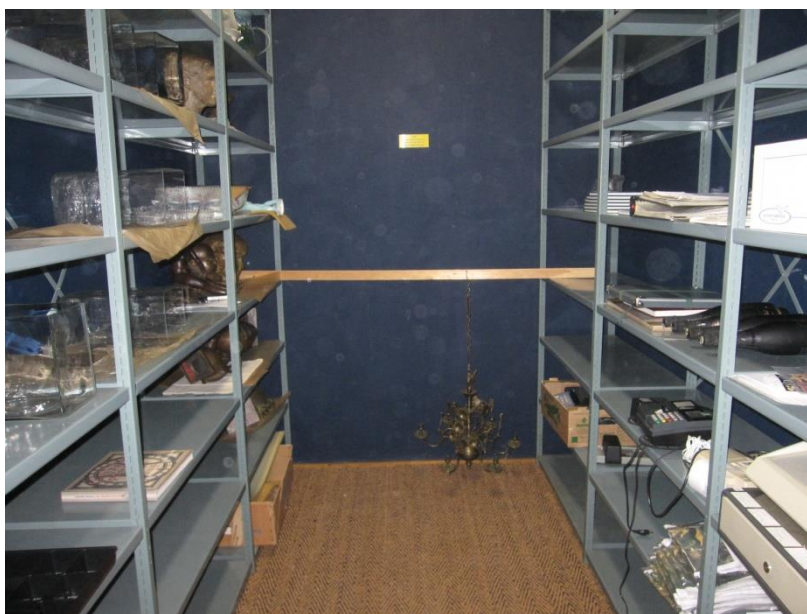
Taidevaraston vieressä sijaitsee kassaholvihuone (kuva 7), jossa vallitsi tutkimus-
hetkellä selvästi kuuma, ummehtunut ja mikrobiperäinen haju. Lattialla oli kokolattiamatto, jonka alla on maalattu betonilattia. Lattialta kokolattiamaton alta mitatut pintakosteusarvot olivat hieman kohonneet, sen sijaan seinien pintakosteusarvot olivat normaalit. Kokolattiamatosta otettiin materiaalinäyte 1 (liite 4), jossa ei todettu olevan viitettä vauriosta. Tilassa ei havaittu olevan minkäänlaista ilmanvaihtoa.

Kuva 7: Kassaholvihuone, lattialla kokolattiamatto

Kassaholvihuoneessa vallitsi selvästi aistittava maakellarin haju, mutta rakenteista tai pintamateriaaleista ei kuitenkaan löytynyt tälle selkeää syytä. Koska huonetta

käytetään henkilökunnan kertoman mukaan harvoin, eikä siellä ole minkäänlaista ilmanvaihtoa, on mahdollista että kassaholvin kuuma ja kostea ilma sekä hajuhaitat ovat peräisin kesältä, jolloin ilman sisältämä kosteus oli suuri.

Kellarikerroksen ilmanvaihto tulee pyrkiä säätämään mahdollisimman tasapainoiseksi. Kassaholvihuone tulee myös liittää ilmanvaihdon piiriin, tai vähimmäis-korjauksena tulee huone varustaa korvausilmaventtiilillä.

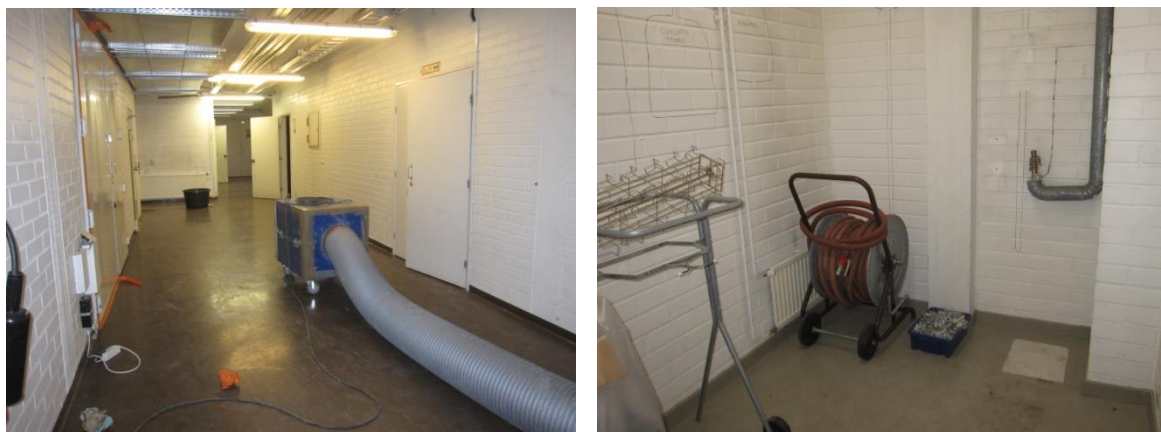
Kellarin lattia on betonilaatta, joka on toisissa tiloissa maalattu ja toisissa pinnoitettu matolla (kuvat 8 ja 9). Pesutilojen lattiapinnoitteena on käytetty kaakeleita.

Kuvat 8 ja 9: Käytävän lattiamatto ja varastotilan maalattu betonilattia

Kellarin lattialaatan korkean kosteuspitoisuuden vuoksi lattiamatot tulee poistaa kaikista tiloista ja hioa pois mattojen alapuoliset tasoitteet betonipinnalle saakka. Myös kassaholvin kokolattiamatto ja holvin seinillä olevat puiset jalkalistat tulee poistaa. Varastotilojen ja käytävien lattiat suositellaan jätettäväksi betonipinnalle.

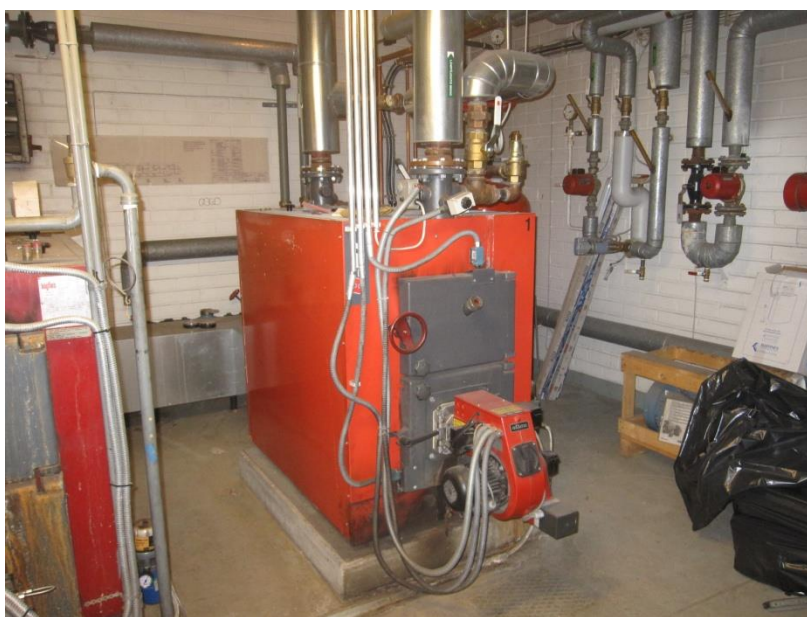
Kuva 10: Lämmönjakohuone

Lämmönjakohuoneessa (kuva 10) mitattiin lattialta kohonneita pintakosteusarvoja takaseinän läheltä, muuten mitatut arvot olivat normaalit.

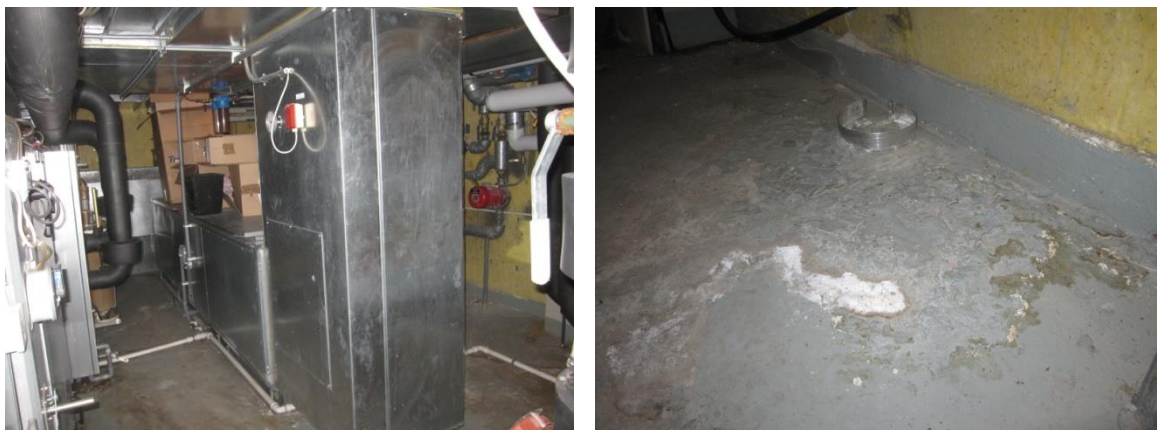
IV-konehuoneessa lattialta mitattiin selvästi kohonneita pintakosteusarvoja. Myös lattian maalipinta hilseili näkyvästi monin paikoin, ja lattialla näkyi kastumisjälkiä, jotka saattavat olla peräisin putkistojen ja laitteiden vuotamisesta. Lattian maalipinnasta otettiin materiaalinäyte 2 (Liite 4), jossa todettiin heikko viite vauriosta.

Kuvat 11 ja 12: IV-konehuone, oikealla lattian maalipinnan hilseilyä

IV-konehuoneessa tulee hioa pois betonilattian hilseilevä maalipinta, jonka jälkeen lattian voi jättää betonipinnalle. Myös muissa tiloissa, joissa betonilattian maalipinta hilseilee, suositellaan maalin hiomista pois betonipinnalle. Betonilattian hilseilevän maalipinnan vaikutus sisäilman laatuun voidaan kuitenkin muualla kuin IV-konehuoneessa todeta olevan melko vähäinen.

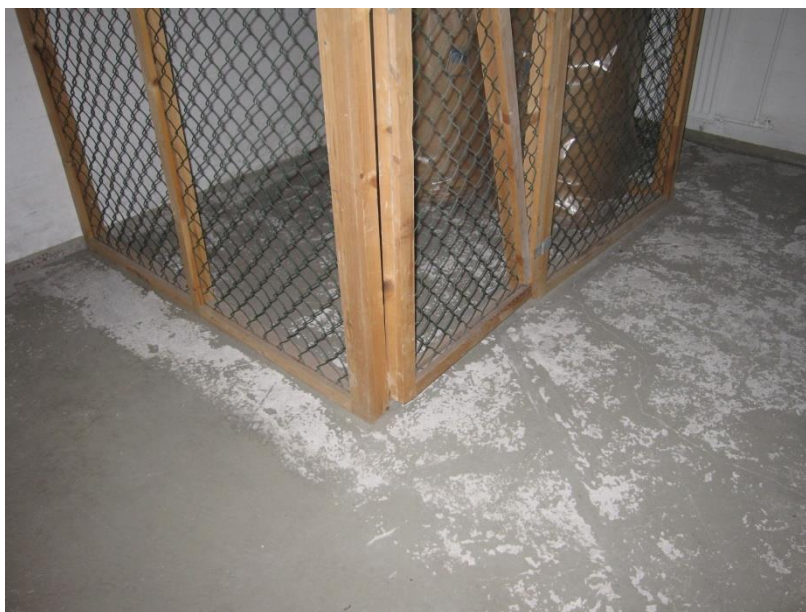
Varastotiloissa mitattiin eri puolilta latioilta kohonneita pintakosteusarvoja. Tiloissa näkyi myös paikoitellen lattioiden maalipintojen hilseilyä, mikä oli näkyvimmin todettavissa päädyn väestönsuojassa (kuva 13). Lattioissa oli myös runsaasti halkeamia sekä seinien vieressä että tilojen keskellä.

Kuva 13: Väestönsuojan lattiamaalin hilseilyä

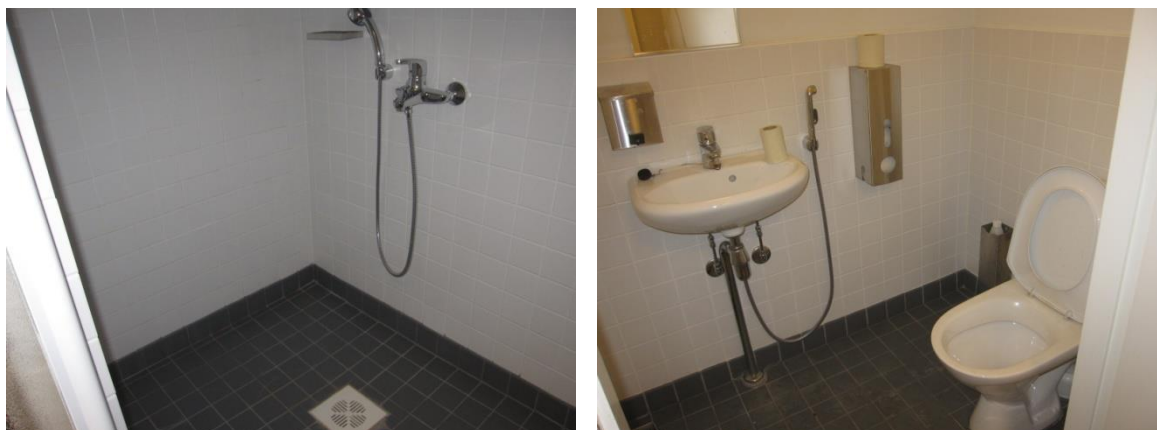
Lattiat oli pinnoitettu kaakelilaatoilla pukuhuoneiden yhteydessä olevissa suihku- ja WC-tiloissa (kuvat 14 ja 15). Nämä olivat päällisin puolin melko uuden ja hyväkuntoisen näköiset. Laattalattioilta mitatut kosteusarvot olivat normaalit kaikissa märkätiloissa.

Kuvat 14 ja 15: Suihku- ja WC-tilojen lattiat olivat kaakelipintaiset

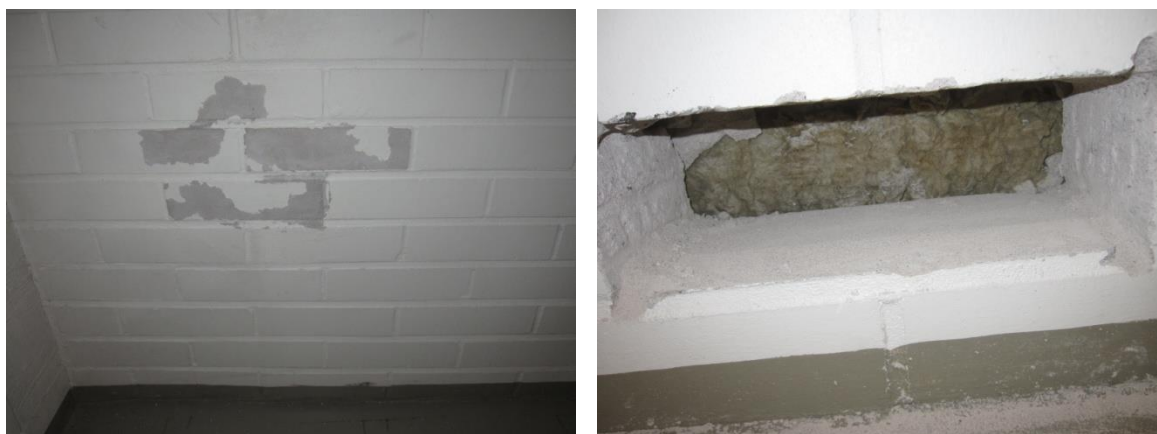
ja yksi sähköpääkeskukseen. Jokaisesta avauskohdasta otettiin villaeristeistä materiaalinäytteet 1-5 (Liite 5). Näytteissä ei havaittu viitettä vauriosta lukuun ottamatta näytettä 4, joka tehtiin yhden varastotilan ulkoseinään. Näytteessä todettiin jonkin verran mikrobikasvustoa ja viite vauriosta. Kuvassa 17 on esitetty rakenneavaus tiiliseinän läpi villaeristeeseen.

Samana varastotilan ulkoseinässä todettiin maalipinnan hilseilyä (kuva 16), ja ulkoseinältä mitattiin tältä kohdista kohonneita pintakosteusarvoja. Hilseilevästä maalipinnasta otettiin materiaalinäyte 6 (Liite 4), jossa todettiin olevan jonkin verran mikrobikasvustoa ja viite vauriosta.

Kuvat 16 ja 17: Varastotila, maalin hilseilyä ja rakenneavaus ulkoseinällä

IV-konehuoneen molempien ulkoseinien villaeristeet puretaan pois. Uusien eristeiden asentamista tilalle ei suositella ennen mahdollisia salaojitustöitä, koska ulkoseinän kautta tuleva kosteusrasitus vaikuttaa olevan huomattava. Ne ulko- ja väliseinät, joilla näkyy maalin hilseilyä, tulee hioa tiili- tai betonipinnalle siten, että kaikki hilseilevä maali poistetaan. Kaikilta ulko- ja väliseiniltä tulee poistaa puiset jalkalistat. Maatäyttöä vasten oleva levyrakenteinen kotelo puretaan pois varastotilasta.

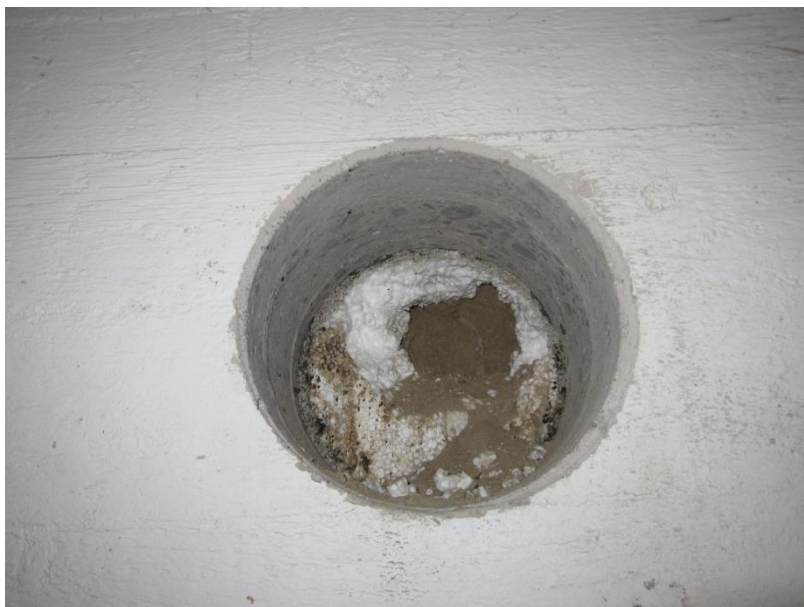
Kuva 18: Rakenneavaus varastotilan takaseinään, takana maatyttö

Kellarin käytävän toisella puolella olevissa pienissä varastotiloissa mitattiin kohonneita kosteusarvoja kaikkien neljän tilan takaseinän alaosaan. Varastoista tehtiin takaseinän läpi 2 rakenneavausta seinän yläosaan, joiden perusteella seinän to-

dettiin olevan betonirakenteinen ja sen toisella puolella oli styrox-eriste (kuva 18). Seinän takana olevassa tilassa todettiin olevan maatayttö.

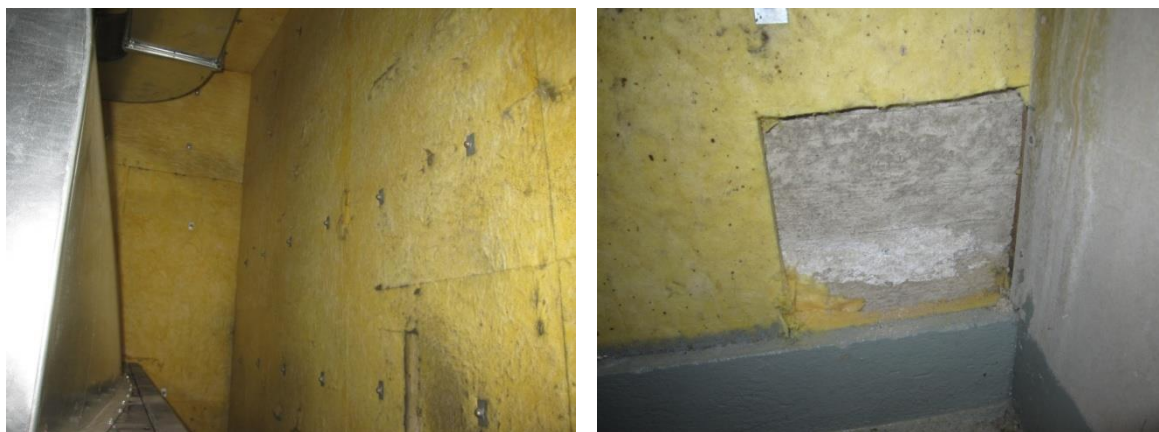
IV-konehuoneen seinillä ja katossa oli pinnoittamaton villaeriste (kuva 19). Ulko-seinän villaeristeestä irrotettiin pala, ja sen takaa mitattiin betoniseinältä voimakkaasti kohonneita pintakosteusarvoja (kuva 20). Seinän pinnassa oli näkyvissä suolojen kiteytymistä, joka viittaa kosteuden esiintymiseen rakenteessa. Villaeristeessä oli aistittavissa ummehtunut maakellarin haju. Eristeestä otettiin materiaalinäyte 3 (Liite 4), jossa todettiin olevan merkittävästi mikrobikasvustoa ja vahva viite vauriosta. IV-konehuoneen toista ulkoseinää ei päästy tutkimaan seinän edessä olevien koneiden ja laitteiden vuoksi.

Kuvat 19 ja 20: IV-konehuoneen seinien villaeriste, oikealla näytteenotto kohta

IV-konehuoneen ulkoseinän todettiin olevan selvästi kostea, mikä näkyi myös mikrobikasvustona seinän villaeristeessä. IV-konehuoneen seinien ja katon pinnoittamattomista villaeristeistä kautta saattaa lisäksi kulkeutua villakuituja muihin kellarin tiloihin.

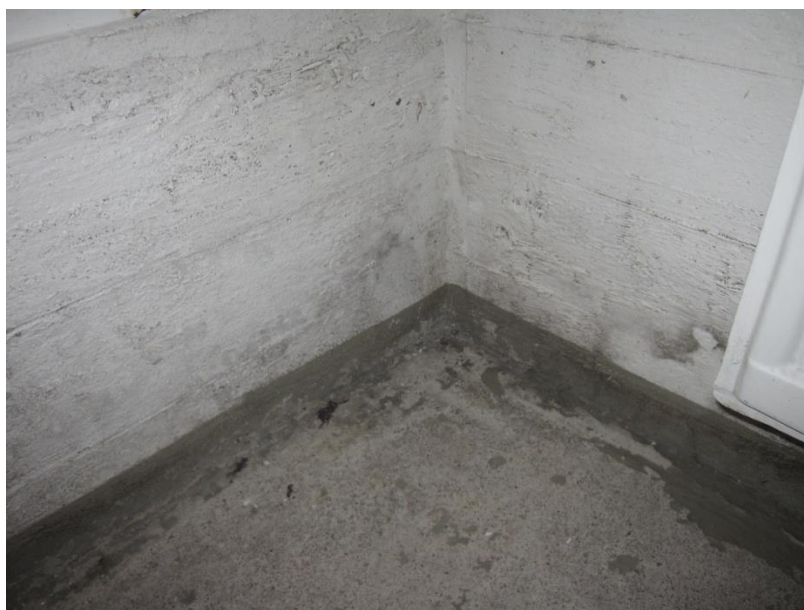
Väestönsuojassa todettiin jonkin verran maalin hilseilyä lattian lisäksi myös seinien alaosissa (kuva 21). Seinien alaosista mitatut pintakosteusarvot vaihtelivat hieman kohonneista huomattavasti kohonneisiin.

Kuva 21: Maalin hilseilyä väestönsuojassa

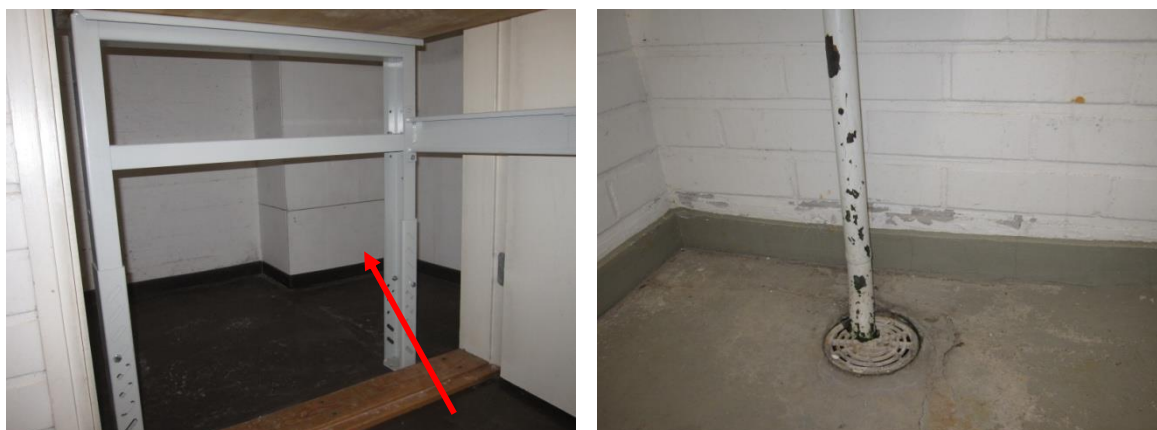
Viimeisessä pienessä varastotilassa takaseinää vasten oli levyrakenteinen putki-kotelo (kuva 22), jonka seinän vastaisissa rakenteissa on selvä vaurioriski seinän kohonneen kosteuspitoisuuden takia.

Ulko-oven viereisen varastotilan ulkoseinällä todettiin jonkin verran maalin hilseilyä seinän alaosassa (kuva 23). Seinältä mitatut pintakosteusarvot olivat kuitenkin normaalit.

Kuvat 22 ja 23: Kotelo takaseinällä, oikealla seinämaalinhilseilyä
