## TUTKIMUSRAPORTTI

### Korjausrakentaminen

PÄIVÄYS	14.3.2016
PROJEKTI	Sisäilma-, rakenne- ja kosteustekninen kuntotutkimus
TILAAJA	Helsingin kaupunki, Tilakeskus
KOHDE	Tamminiemen taidemuseo, Tamminiementie 6

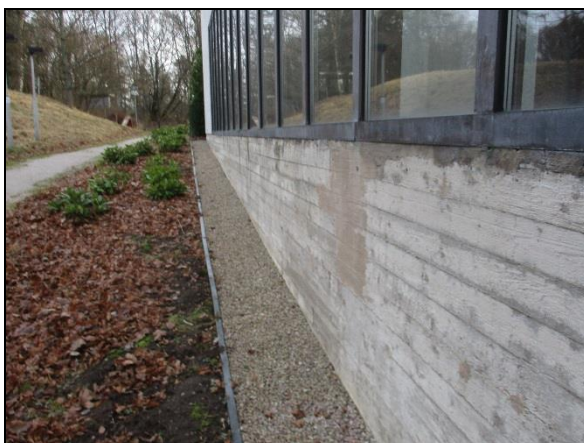
Toisen kerroksen tutkitulla osalla seinärakenteissa todettiin paikoitellen halkeamia tiilijulkisivuissa. Sokkelirakenteen maalipinnoite on pahoin vaurioitunut koko kiinteistön osalta. Sokkelirakenteessa havaittiin paikallisia pintavaurioita ja näiltä osin on teräksiä näkyvillä. Sokkelirakennetta on paikkakorjattu aikojen saatossa.

5.6 Sokkelirakennetta on paikkakorjattu aikojen saatossa

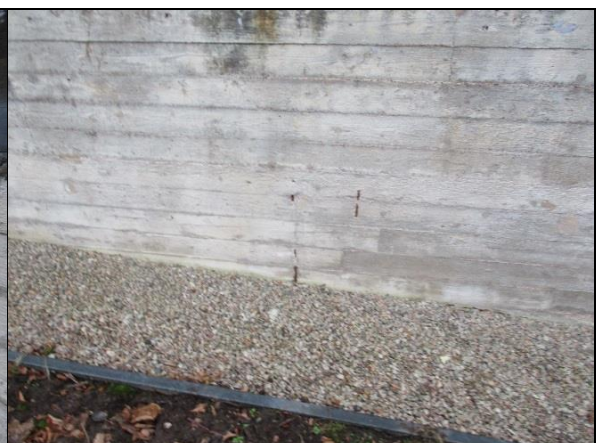
5.7 Sokkelirakenteessa paikoitellen raudoitukset näkyvillä.

Sokkelirakenteessa havaitut halkeamat edesauttavat karbonatisoitumisen etenemistä betonissa ja lisäävät raudoitteiden korroosiota. Osa raudoituksista on todennäköisesti jäänyt jo rakennusvaiheessa liian lähelle betonirakenteen pintaa. Raudoitteiden korrosio lisää betonin vaurioitumista ja aiheuttaa esteettistä haittaa. Tästä syystä sokkelien maalipinnat tulisi pitää kunnossa, jotta kosteusrasitus on mahdollisimman vähäistä.

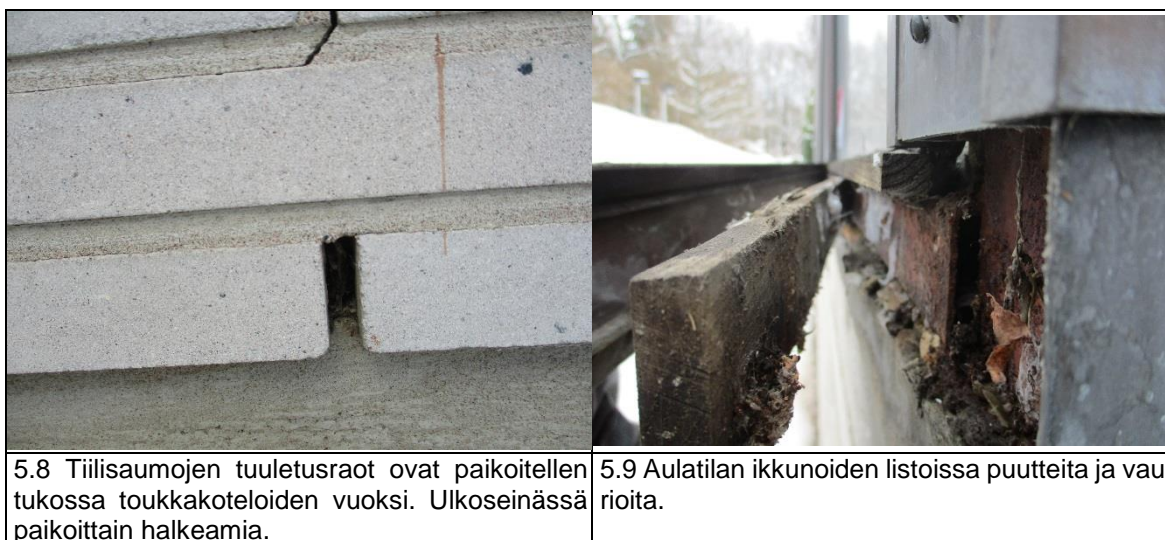
Tiilirakenteisen julkisivun alareunassa on jätetty tiilisaumoja auki julkisivun tuulettumista varten. Kaikki tarkastellut välit olivat käytännössä tukossa hyönteisten koteloiden sekä muiden epäpuhtauksien vuoksi. Studio-tilan ikkunoiden karmipuut ovat lahoja ja silminnähten mikrobivaurioituneita ikkunoiden alapuolelta ja niiden välissä.

5.8 Tiilisaumojen tuuletusraot ovat paikoitellen tukossa toukkakoteloiden vuoksi. Ulkoseinässä paikoittain halkeamia.

5.9 Aulatilän ikkunoiden listoissa puutteita ja vaurioita.

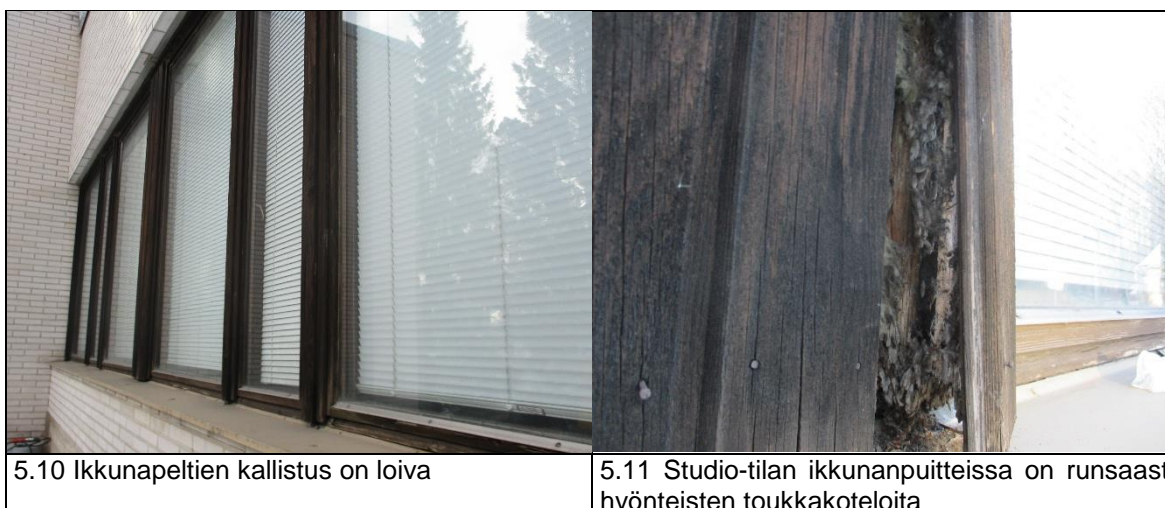
Studio-tilan ikkunoiden välissä olevan paneeliverhouksen takana ei havaittu tuuletustilaa. Ikkunoiden välillä olevassa seinärakenteessa todettiin olevan huomattava määrä hyönteisten toukkien koteloita. Näistä muodostui mattomaisia alueita ko. rakenteeseen. Ikkunapeltien kallistus on tarkasteltujen ikkunoiden osalla loiva. Kuvissa 5.2 – 5.11 on esitetty havainnot ulkoseinärakenteista.

5.10 Ikkunapeltien kallistus on loiva

5.11 Studio-tilän ikkunanpuitteissa on runsaasti hyönteisten toukkakoteloita

Rakennuksen toisen kerroksen studio- sekä aulatilán ikkunarakenteiden eristeet on suositeltavaa uusia kokonaisuudessaan. Samassa yhteydessä suositellaan purkamaan aulatilán sisäpuolen metalliset kotelarakenteet, jolloin saadaan määritettyä tarvittavat korjaustoimenpiteet koteloiden peittämille alueille.

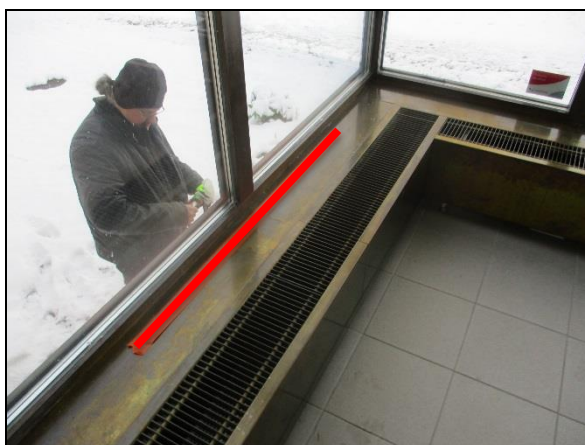
5.12 Ilmavuotokohtia vastaanottotilan kulmauksen ikkuna- ja seinärakenteiden liittymässä

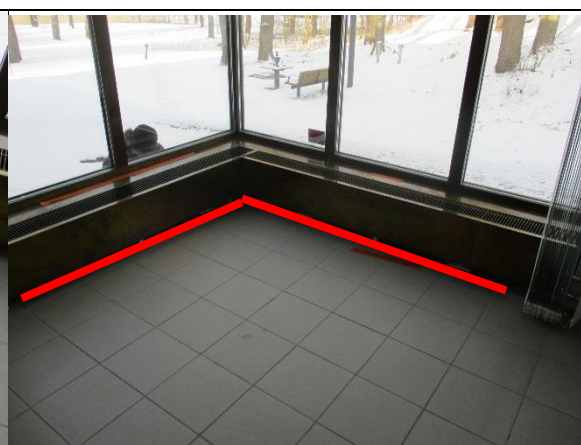
5.13 Ilmavuotokohtia vastaanottotilan kulmauksen lattia- ja seinärakenteiden liittymässä

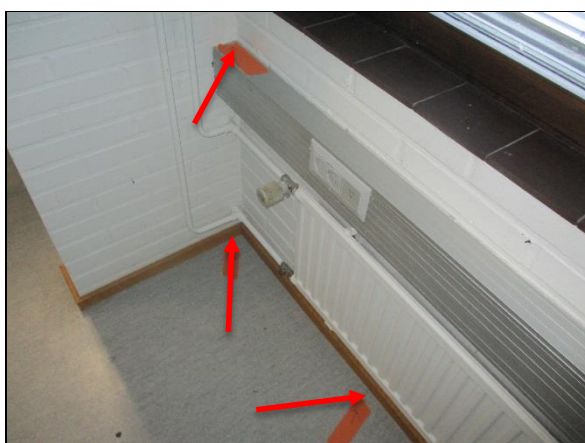
5.14 Ilmavuotokohtia studio-tilan lattia- sekä kotelorakenteissa.

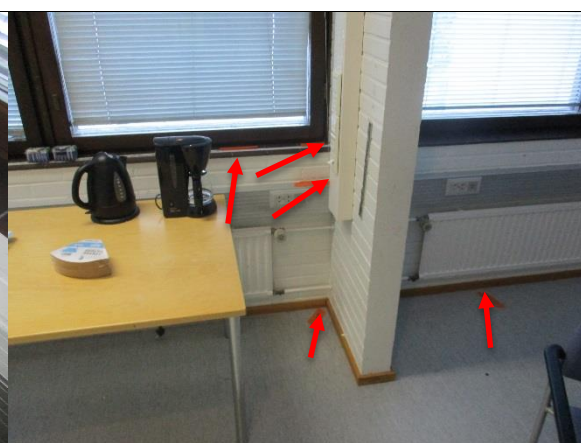
5.15 Ilmavuotokohtia studio-tilan lattia-, seinä ja ikkunarakenteiden liittymissä

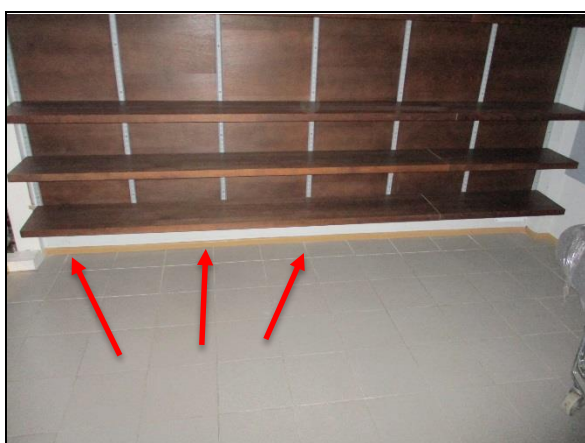
5.16 Ilmavuotokohtia aulatilan ulkoseinä- ja lattia-rakenteen liittymässä

Todettujen vaurioiden perusteella voidaan rakenteille suositella sisäpuolista tiivistyskorjausta siirtävänä toimenpiteenä ennen raskaampaa peruskorjausta. Tiivistyskorjaus edellyttää suunnittelua, valvontaa ja laadunvarmistusta.

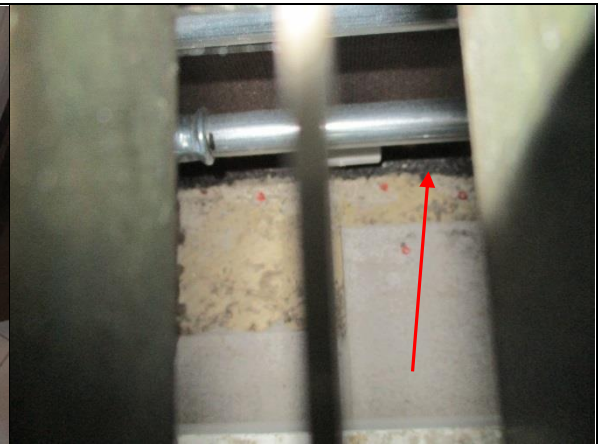
9.2 Koteloinnin alla mustaa pinnoitetta

Materiaalinäytteessä ei havaittu asbestia eikä raja-arvoja ylittäviä määriä PAH-yhdisteitä. Laboratorioanalyysien vastaukset ovat raportin liitteenä (Liite 4, sivut 1-2).
