## KOHDENNETTU ASBESTI- JA HAITTA-AINEKARTOITUS

Rajasaarentie 6, Villa Bråvalla, 00250 Helsinki  
Pintamateriaalit  
28.3.2025

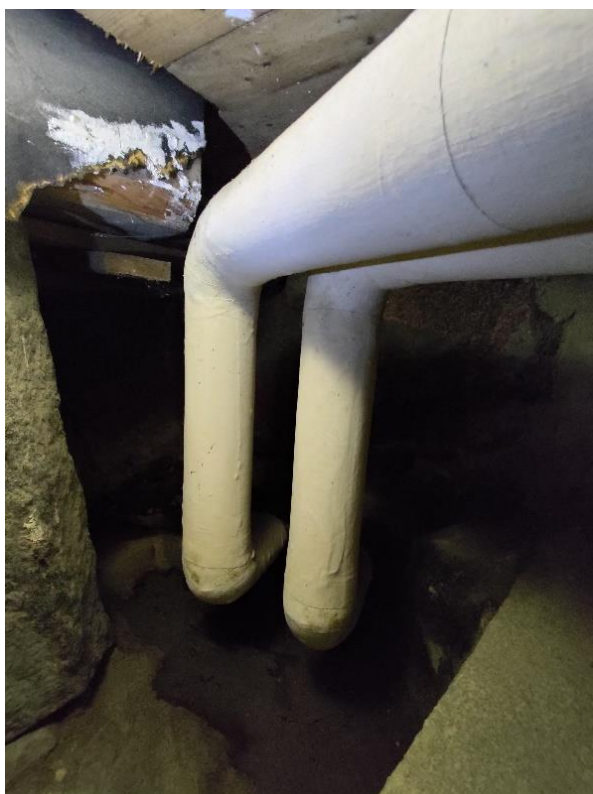
Kartoitetulla alueella havaittiin putkieristeitä, joissa todennäköisesti on käytetty asbestia. Muita asbestipitoisia materiaaleja ei havaittu.

Kuva 1. Ryömintätilassa havaittiin putkia, joiden eristeissä todennäköisesti esiintyy asbestia.

Rakenteiden sisällä ja läpivienneissä olevat putkieristeet voivat sisältää asbestia.

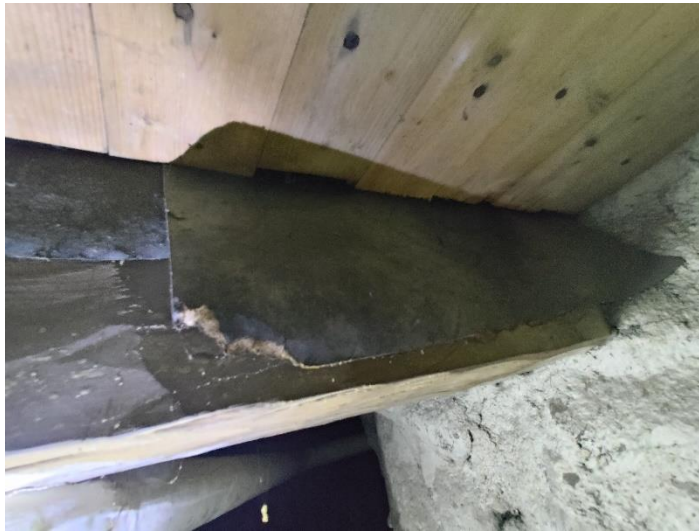
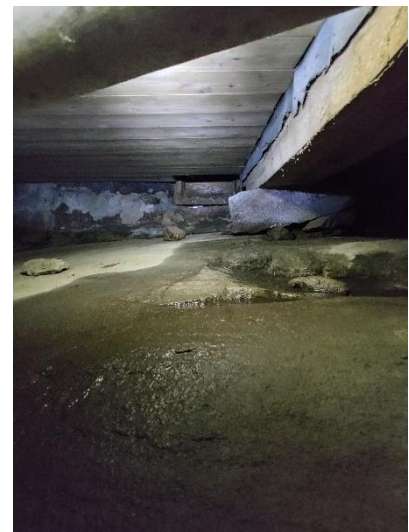
Kuva 2 ja Kuva 3. Näytteen 1 mukaan ryömintätalallisen alapohjan eristepahvi ei sisällä asbestia, mutta se sisältää vaarallisen jätteen raja-arvon ylittävän pitoisuuden PAH-yhdisteitä.

Alapohjarakenteessa esiintyvät pahvi- ja paperirakennusmateriaalit sisältävät näytteiden 1 ja 3 perusteella vaarallisen jätteen raja-arvon ylittävät pitoisuudet PAH16 yhdisteitä. Vastaavia rakennuspapereita voi suurella todennäköisyydellä esiintyä myös välipohjarakenteissa.

Alla listattujen, kartoitetulla alueella esiintyvien materiaalien kohdalla tulee huomioida materiaalien jäteluokittelu purkujätteen lajittelussa valtioneuvoston asetusten 179/2012 ja 86/2015 mukaisesti.

| Materiaali | Haitta-aineet | Jäteluokka |
|---|---|---|
| Alapohjan rakennuspahvi | PAH-yhdisteet | 17 03 03*<br>Kivihiiliterva- ja terva-<br>tuotteet |

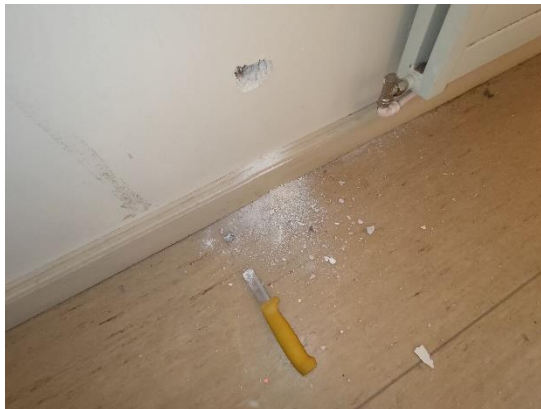
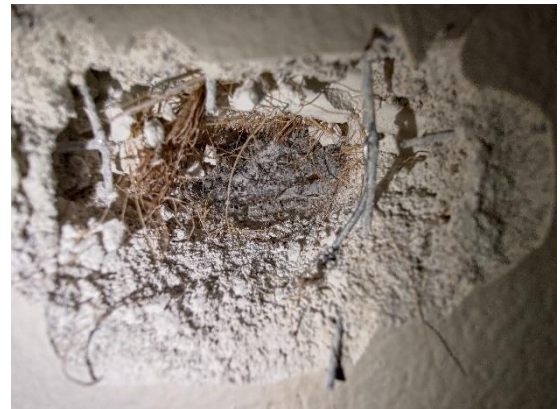
Kuva 4. Sisäseinässä olleesta kolhusta kerättiin näyte 2 sisäseinän rappauksen, tasoitteen ja maalin asbestipitoisuuden selvittämiseksi. Näyte ei sisällä asbestia.

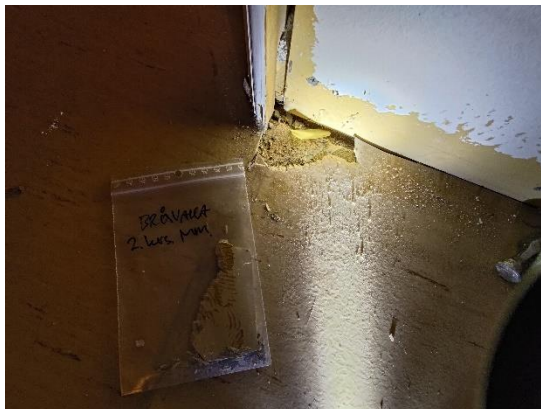
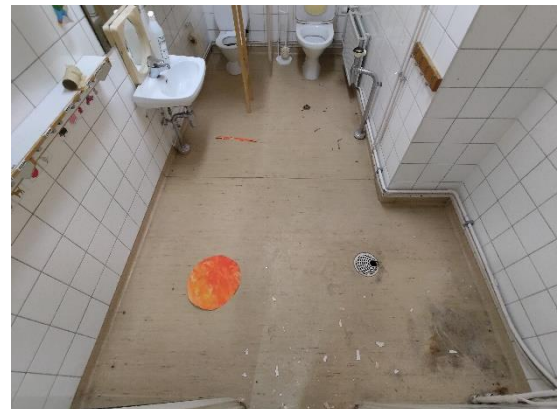
Kuva 5 ja Kuva 6. Näytteiden 2 ja 3 mukaan 2. kerroksen muovimatto ja liima eikä 1. kerroksen KPH laatta tai liima eivät sisällä asbestia.

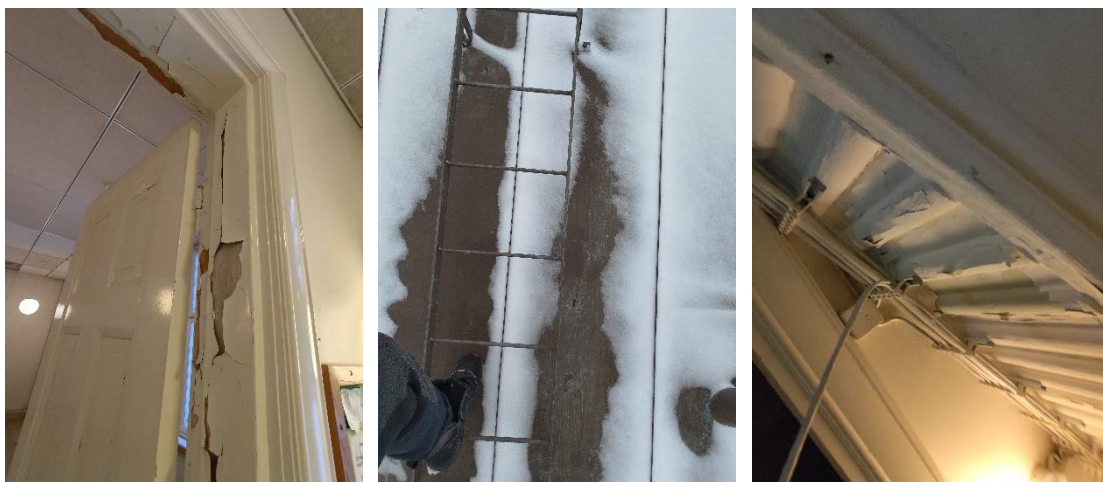
Ikkunapenkkin ja -karmien, sisäovien ja -karmien ja portaikkojen käsijohteiden maalit ja tasoitteet todennäköisesti sisältävät raskasmetalleja. Myös ikkunoiden puitteiden sisäpuolen maalit sisältävät todennäköisesti raskasmetalleja. Lisäksi vesikatteen maali todennäköisesti sisältää raskasmetalleja yli ohjearvojen.

Kuva 7, Kuva 8 ja Kuva 9. Karmien, vesikatteen ja sisäkaton maalit todennäköisesti sisältävät raskasmetalleja.

- Rakennuksen ikkunoiden ja ovien koristelistojen maalit todennäköisesti sisältävät raskasmetalleja, suositellaan niiden työstämistä yhdessä mahdollisen ikkuna- ja ovisaneerausten yhteydessä.
- Valurautaviemäreiden muhviilitoksissa on voitu käyttää lyijyä, mikä tulee purettaessa ottaa huomioon jätteenkäsittelyssä.
- Julkisivun metalliosien (räystäskourut ja syöksytorvet) maalit sisältävät todennäköisesti raskasmetalleja
- Rakenteissa on voitu käyttää painekyllästettyä (CCA-kyllästeet) puuta kosteudelle alttiissa paikoissa, mm. terassilautoissa ja -rakenteissa.
- Vanhoissa sähkölaitteissa voi esiintyä raskasmetalleja, jotka voivat olla vaarallista jätettä. Vanhat laitteet tulee lajitella SER-järjestelmän mukaisina jätteinä.

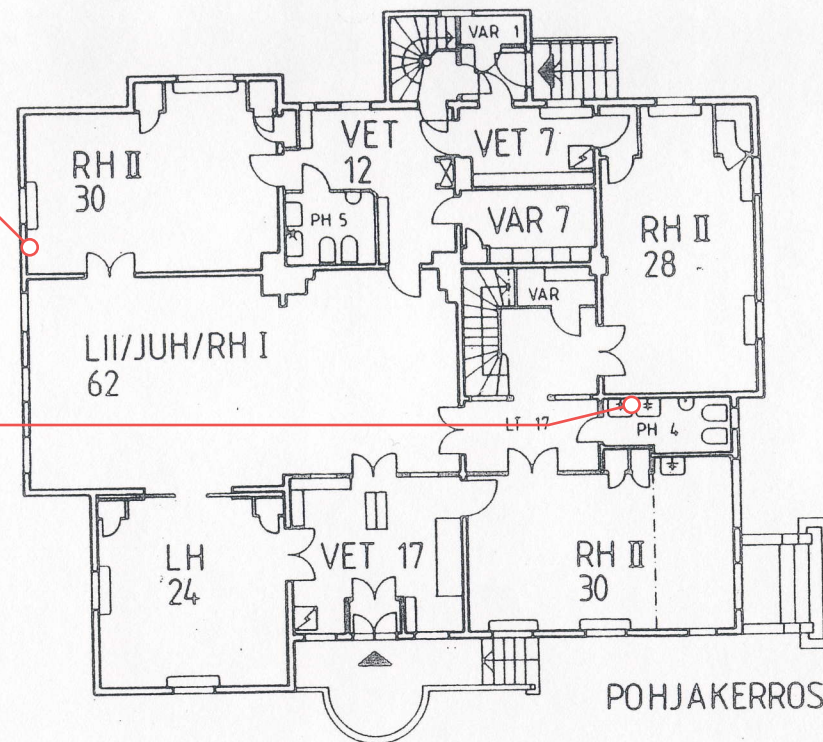
POHJAKERROS 1:200

25-000410-002  
ASB 1. 1.krs,  
rappaus + maali

- Ei sisällä asbestia

25-000410-004  
ASB 3. 1.krs, KPH,  
laatta + liima

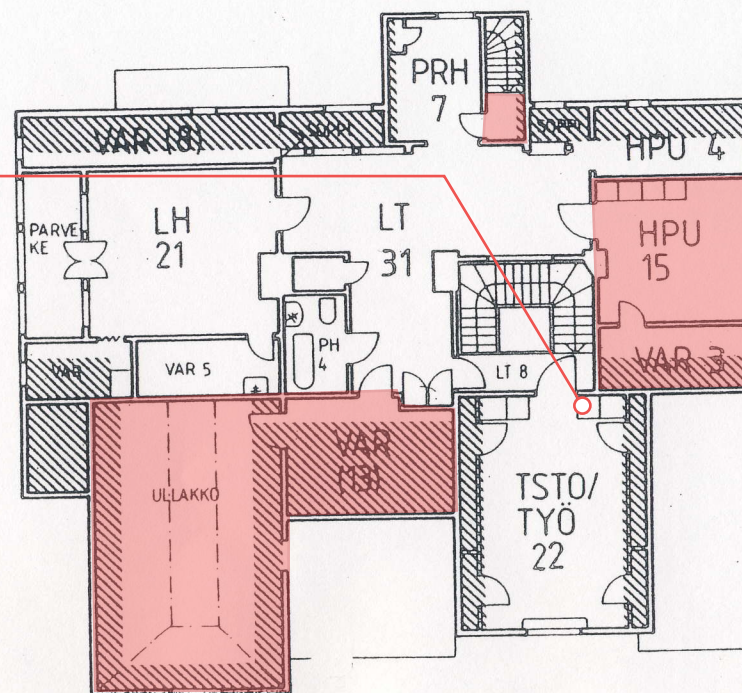
ULLAKKOKERROS 1:200

25-000410-003  
ASB 2. 2.krs,  
muovimatto + liima

- Ei sisällä asbestia
