## KUNTOARVIORAPORTTI

Rajasaarentie 6, Villa Bråvalla, 00250 Helsinki  
26.3.2025

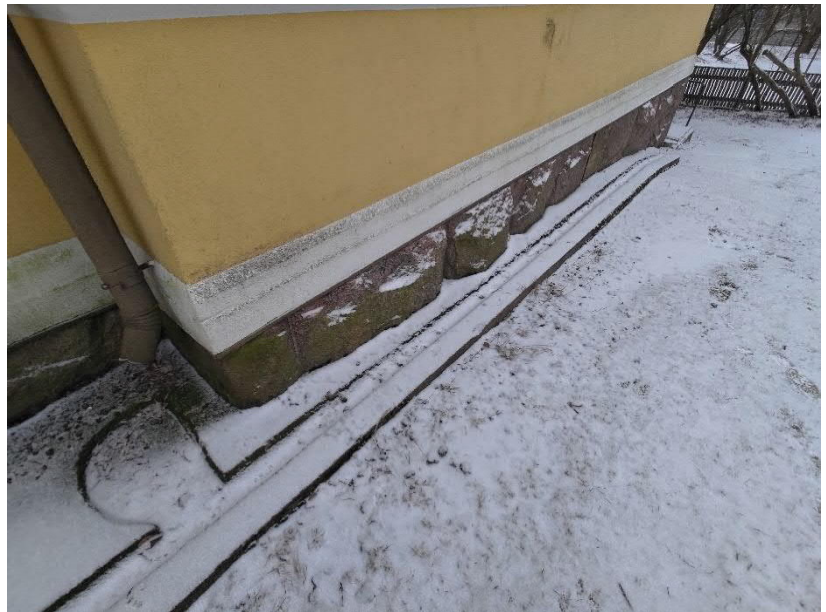
Kuva 8 ja Kuva 9. Sadevedet on ohjattu räystäskouruihin ja edelleen syöksytorvien kautta maahan tai betoniin sadevesikouruihin. Räystäskouruissa oli lehtiä ja muuta orgaanista ainesta.

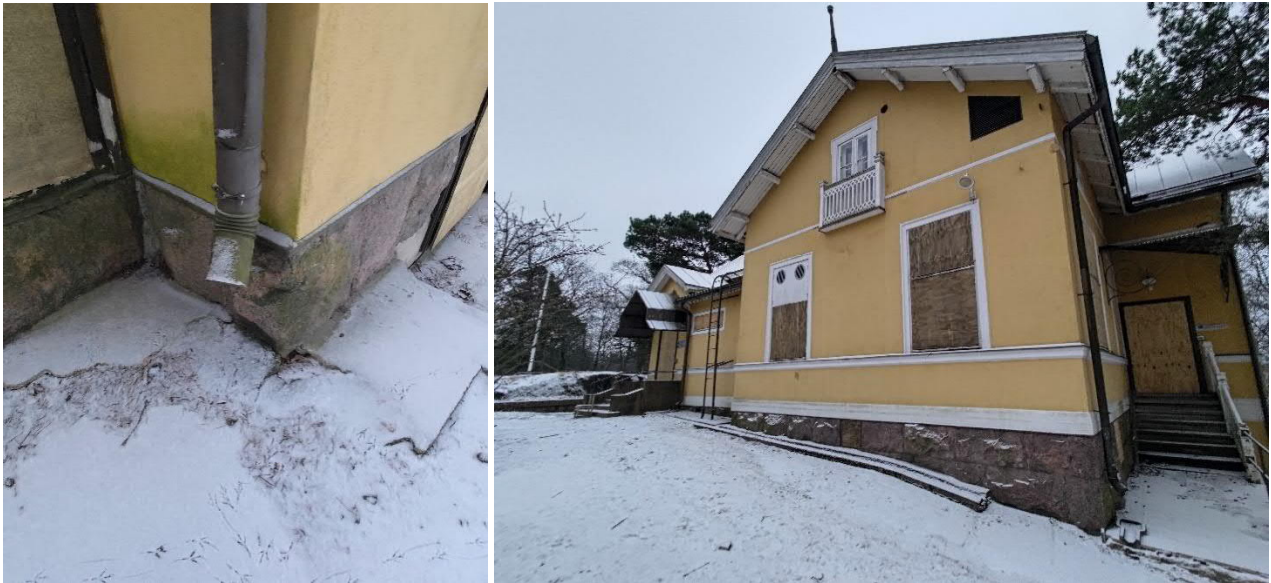
Osa sadevesistä ohjautuu rakennusta vasten ja aiheuttaa kellarin seinille ylimääräistä kosteusrasitusta. Kellarin seinissä havaittiin paikoin voimakasta maalin hilseilyä ja korkeita pintakosteuslukemia niillä alueilla, joissa kellarin seinät ovat ryömintätilan vastaisia tai joiden ulkopuolella maan pinnan kallistukset viettävät rakennukseen päin.

Kuva 10. Osittain sadevedet on ohjattu suoraan maahan (vas.). Syöksytorstista sadevedet on osittain johdettu betonikouruihin. Ikkunoita ja ovia on suojattu vanerilevyillä ilkeivallan ehkäisemiseksi (oik.).

- Pihan vedenohjauksien korjaaminen rakennuksen itä- ja kaakkoissivuilla siten, etteivät sade- ja hulevedet aiheuta rakennukselle ylimääräistä kosteusrasitusta kellarin seinien tai sokkelin osalle. Rakennuspohjan kosteusrasitusta suositellaan pienennettävän erillisen suunnitelman mukaan. Ryömintätillallisen alapohjan osalta voi tulla kyseeseen vedenpainesietoiset seinärakenteet ja/tai pumppaamot. Toimenpiteitä suositellaan tehtävän 1...3 vuoden kuluessa.

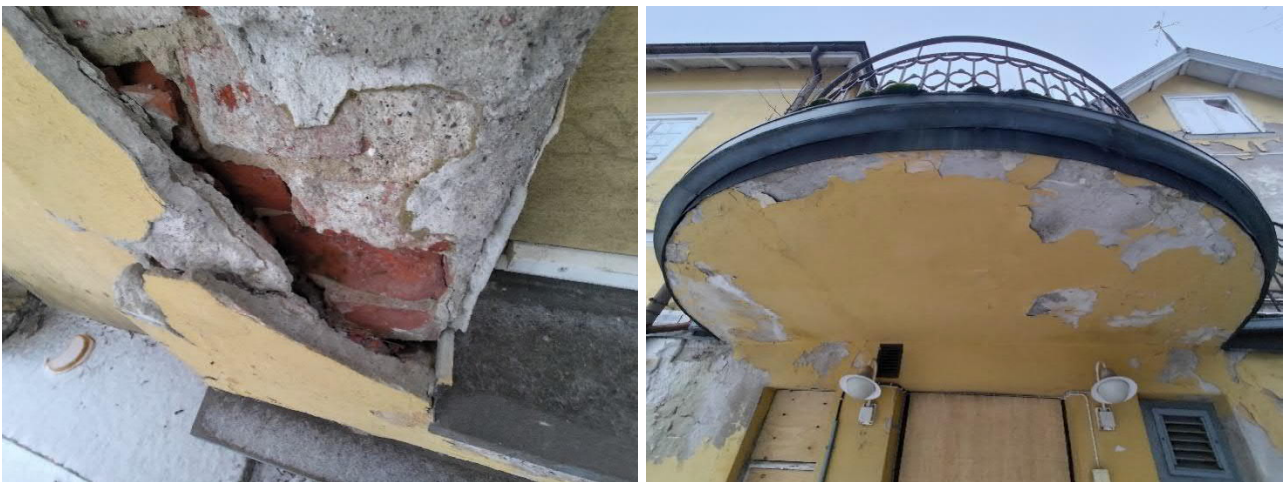
Julkisivujen rappauksia on todennäköisesti uusittu rakennuksen elinkaaren aikana ainakin kerran. Rakennuksen pohjois- ja itäjulkisivujen rappaukset ovat aistivaraisesti arvioituna hyvässä kunnossa muutamia paikallisia vaurioita lukuun ottamatta. Rakennuksen länsijulkisivulla esiintyy kohtalaisesti halkeamia ja vaurioita. Rakennuksen eteläjulkisivun rappaus on huonokuntoista. Julkisivun maalipinnoite lohkeilee suurelta alalta, ja rappauksissa havaittiin pitkälle edenneitä, laaja-alaisia vaurioita.

Kuva 11 ja Kuva 12. Julkisivussa havaittiin erityisesti kaakkoisjulkisivulla laajoja vaurioita

- Ulkoseinien kuntotutkimus korjaustarpeen määrittämiseksi 1...2 vuoden kuluessa
- Halkeamien korjaus julkisivusta sekä seinien sisäpuolelta 2...5 vuoden kuluessa.

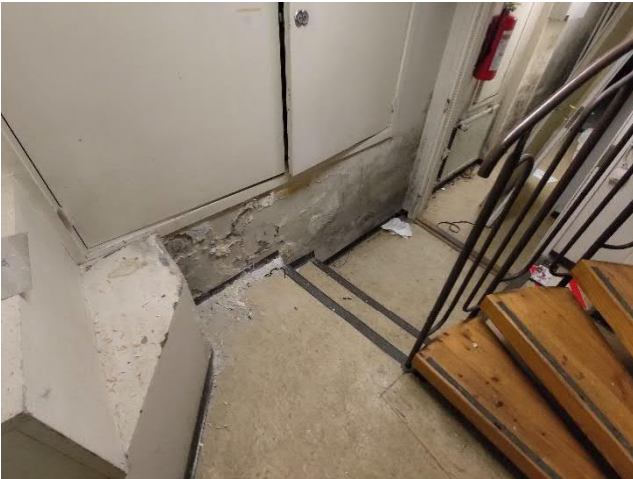
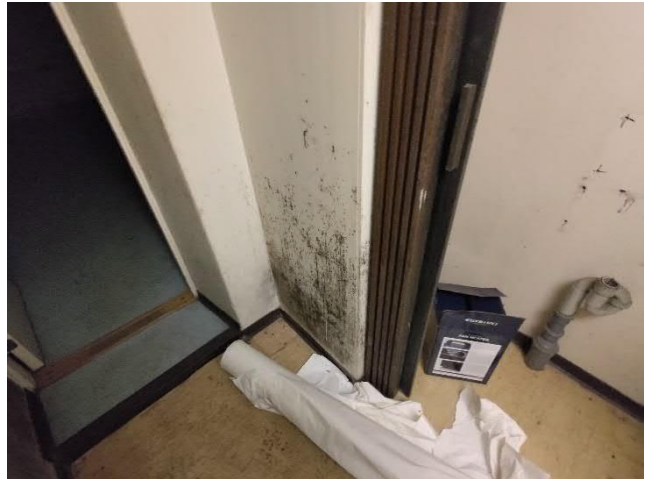
Kuva 15. ja kuva 16. Sisäseinissä laajoja kosteus- ja mikrobivaurioita.

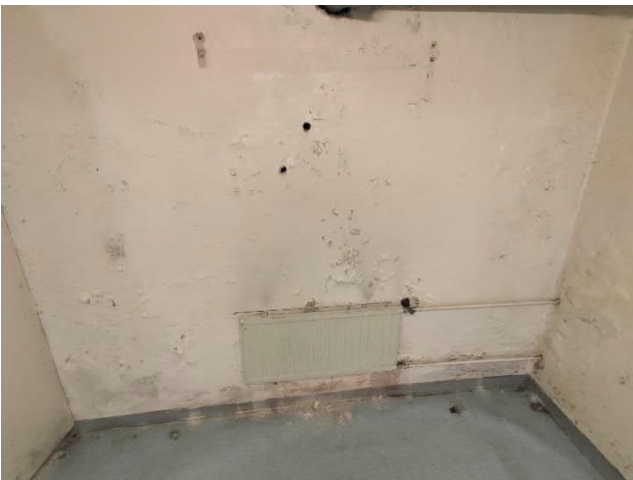
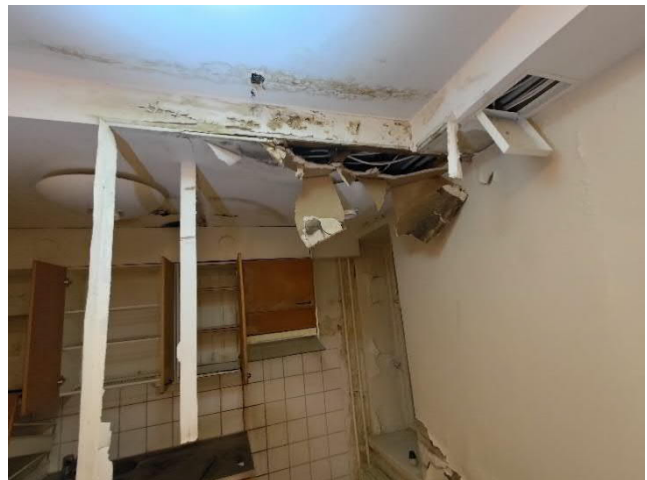
- Kellarin kautta havainnoitiin välipohjaan ja ulkoseinään liittyviä merkittäviä kosteus- ja mikrobivaurioita erityisesti rakennuksen etelän puoleisen ulkoseinän läheisyydessä. Lisäksi kellarikerroksessa kellariseinien sisäpinnoilla havaittiin voimakasta mikrobikasvua ja korkeita pintakosteuslukemia. Näkyvien kosteusvaurioiden korjaus ja ulkoseinärakenteiden kuntotutkimus on suositeltavaa tehdä 1...2 vuoden kuluessa korjaustarpeen määrittämiseksi.

Kuva 17 ja Kuva 18. Pohja-/kellarikerroksessa laajoja kosteus- ja mikrobivaurioita.

- Kellarin lattiarakenteiden kuntotutkimus vaurioiden ja uusittavien rakenteiden kartoittamiseksi 1...2 vuoden kuluessa.
- Kellarin lattioiden ja seinien vaurioituneiden pinnoitteiden poisto
- Akuuttien kosteusvaurioiden korjaaminen
- Ulkopuolisen kosteuden vähentäminen

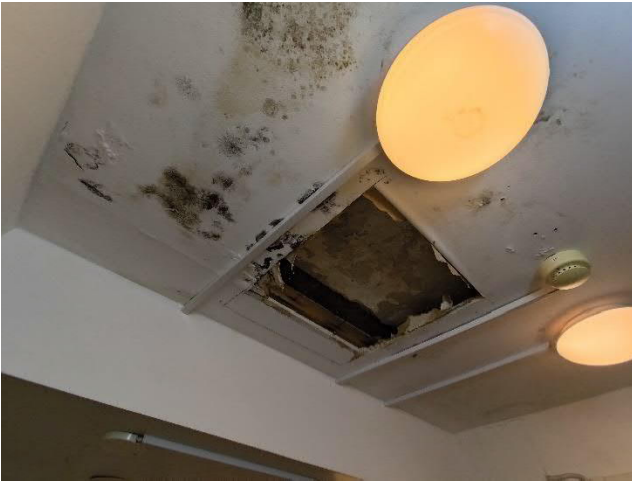
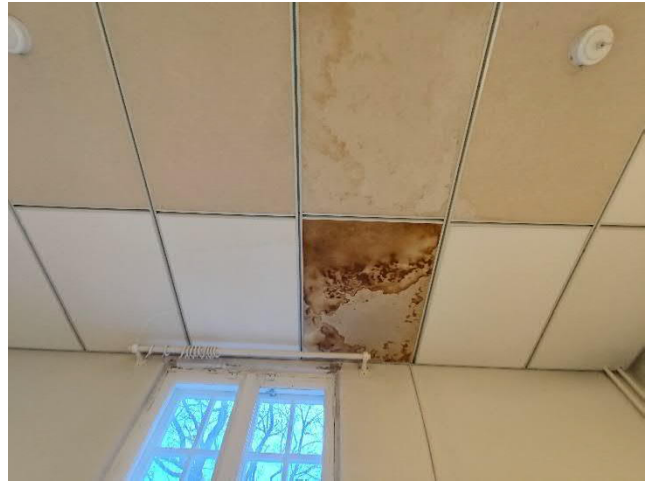
*Kuva 19 ja Kuva 20. Näkyviä kosteus- ja mikrobivaurioita kellarissa (vas.) ja vanha kosteusjälki 1. kerroksen ryhmähuoneessa, rakennuksen länsinurkalla*

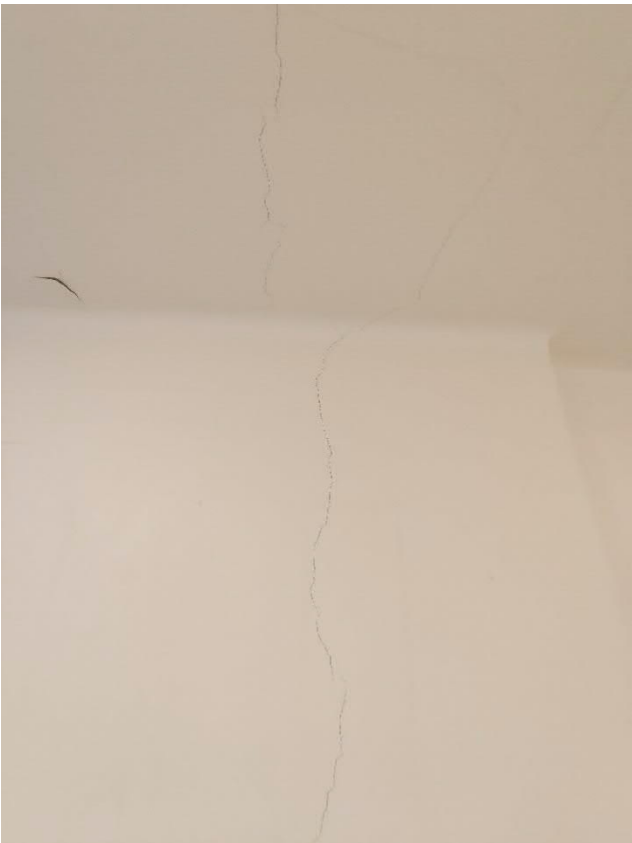
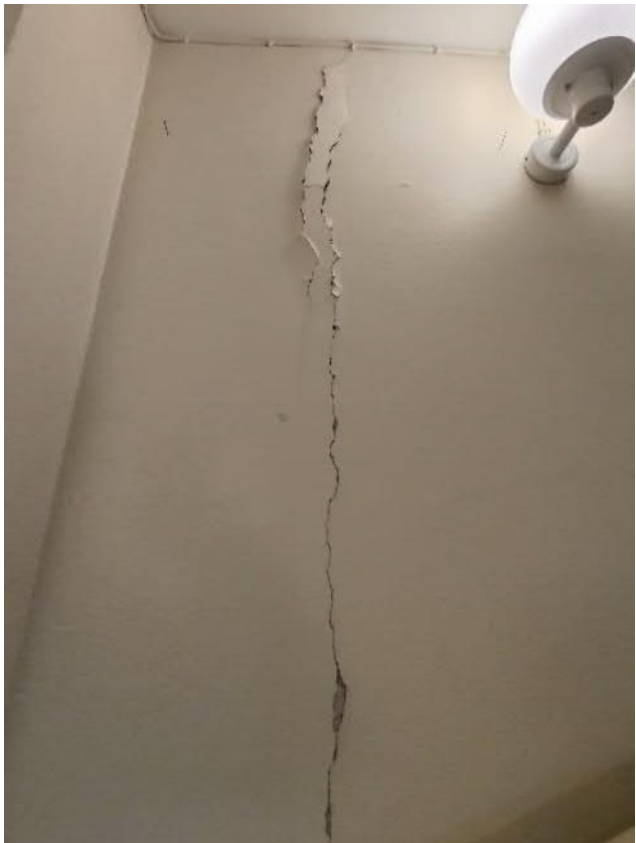
*Kuva 21 ja Kuva 22. Sisäpuolisissa seinissä ja katoissa havaittiin vaihtelevan asteisia halkeamia*

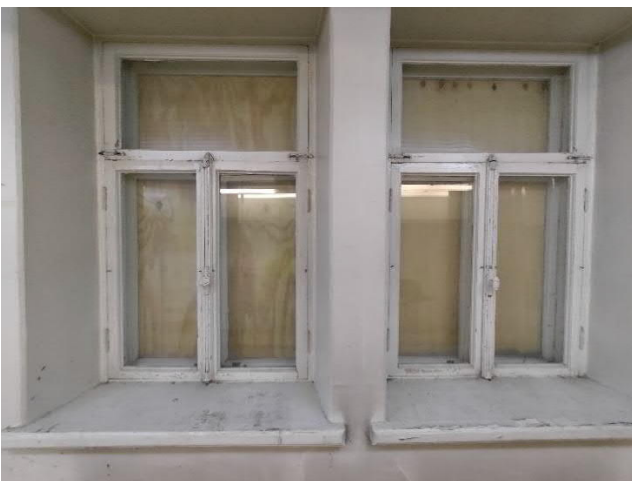
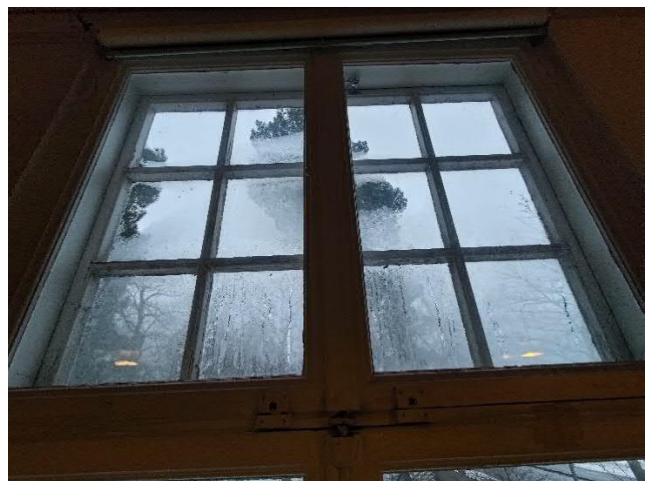
Kuva 27 ja Kuva 28. Pohjakerrosten ikkunoiden suojaksi on asennettu vanerilevyt. 1. kerroksen osalla havaittiin useammissa ikkunoissa kosteutta lasien pinnalla.

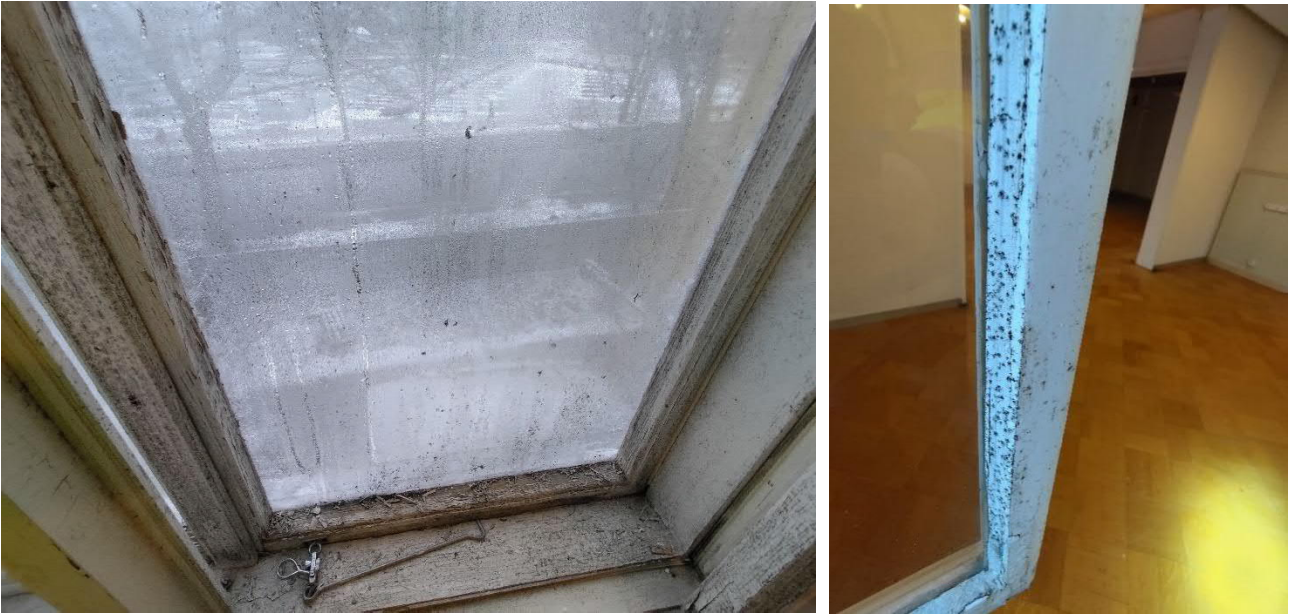
Ikkunoiden ulkopuitteiden puuosat ja maalipinnat olivat monilta osin huonokuntoiset. Puu oli aistinvaraisesti ja piikillä koestettuna pehmentynyttä, ja puitteiden maalipinnoite on haljennut ja kulunut laajasti. Lisäksi karmien alakappaleissa havaittiin laajalti kosteusjälkiä sekä maalipinnan hilseilyä ja puuosien pehmenemistä. Puitteiden ja karmi-rakenteiden pinnoilla havaittiin monin paikoin näkyvää mikrobikasvustoa.

Kuva 29 ja Kuva 30. 1. kerroksen ikkunoissa havaittiin ulkopuitteen lasin pinnassa kondenssivettä ja sekä sisä- että ulkopuitteiden pinnoilla mikrobikasvua.

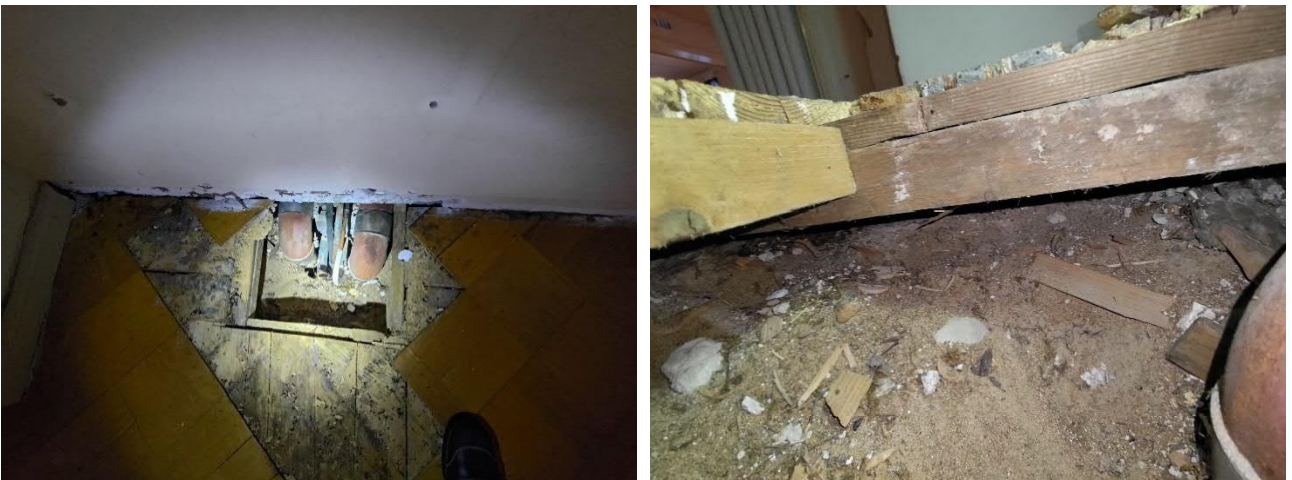
Kuva 31 ja Kuva 32. 1. kerroksen aulatilassa havaittiin avonainen rakenneavauskohta/tekniikkaläpivienti, josta voitiin tarkastella välipohjarakennetta. Avauksen ympärillä havaittiin jyrsijän ulostetta.

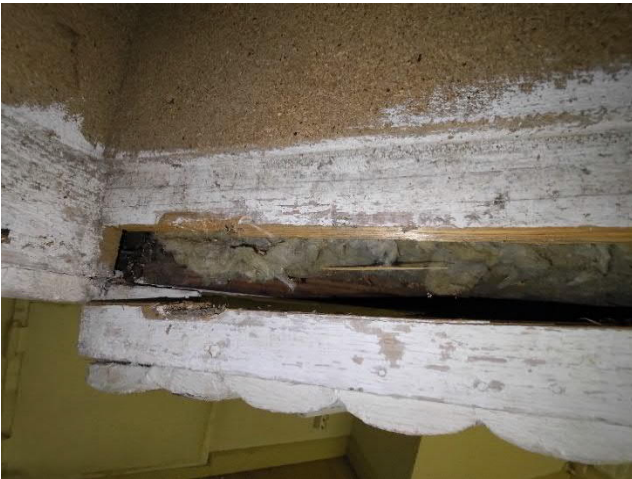
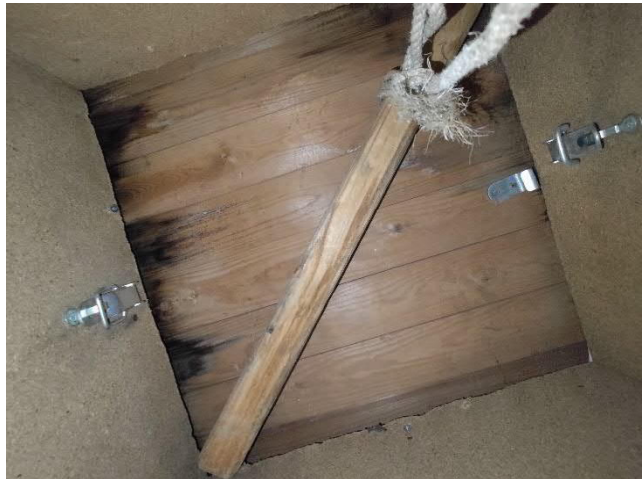
Kuva 45 ja Kuva 46. Kattoluukun liittymä yläpohja- ja vesikattorakenteisiin on epätiivis (vas.). Luukun kannen laudoitukset ovat vaurioituneet kosteudesta.

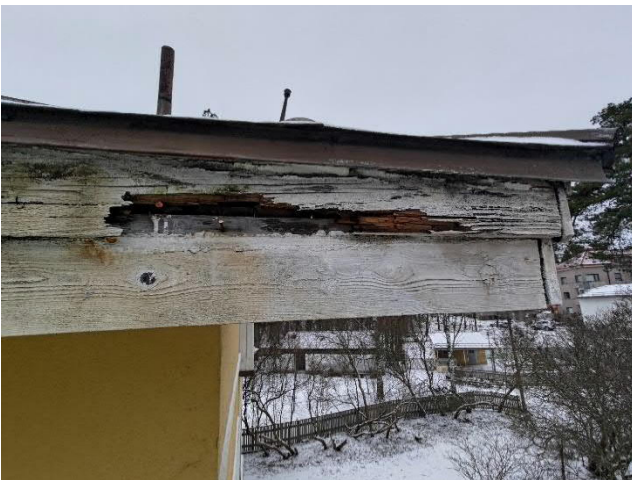
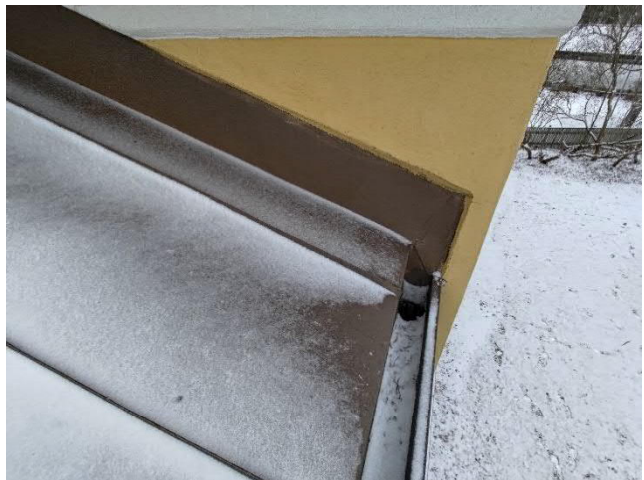
Vesikatteen maalipinta on alkanut lohkeilla ja hilseillä. Paikoittain havaittiin pellityksen pinnassa vähäisiä ruostevaurioita. Vesikaton lappeiden suunnat vaihtelevat mm. katolyhtyjen ja vaihtelevien huonekorkeuksien vuoksi, mikä tekee katosta hyvin monimuotoisen. Sadevedet ohjautuvat lappeelta toiselle ja lopulta alimmalla räystäätasolla oleviin sadevesikouruihin. Rakennuksen räystäät ovat kohtalaisen pitkät, eikä sadevedet pääsääntöisesti ohjautu ulkoseinäpinnoille. Vesikattopellitysten ylösnostot on tehty rappauspinnalle, ja ne ovat aistinvaraisesti tarkasteltuna riittävät. Paikoittain kouruttomien räystäätasosuosien otsalaudat ovat kastuneet sadeveden vaikutuksesta ja niissä esiintyi lahovaurioita. Paikoittain havaittiin viitteitä padottavista/tukkeutuneista räystäskouruista, mikä käy ilmi rappausvaurioina syöksytorven läheisyydessä.

Kuva 47 ja Kuva 48. Räystäiden otsalaudoitukset ovat monin paikoin lahonneet (vas.). Yleiskuvaa pellityksen ylösnostosta julkisivulle (oik.). Pellitykset ovat vielä kohtalaisessa kunnossa.

- Vesikaton maalaus 1...2 vuoden kuluessa.
- Vaurioituneiden räystäsrakenteiden korjaus 1...2 vuoden kuluessa
- Kattovarusteiden ja kattoturvatuotteiden päivittäminen nykyaikaisiksi 1...2 vuoden kuluessa.

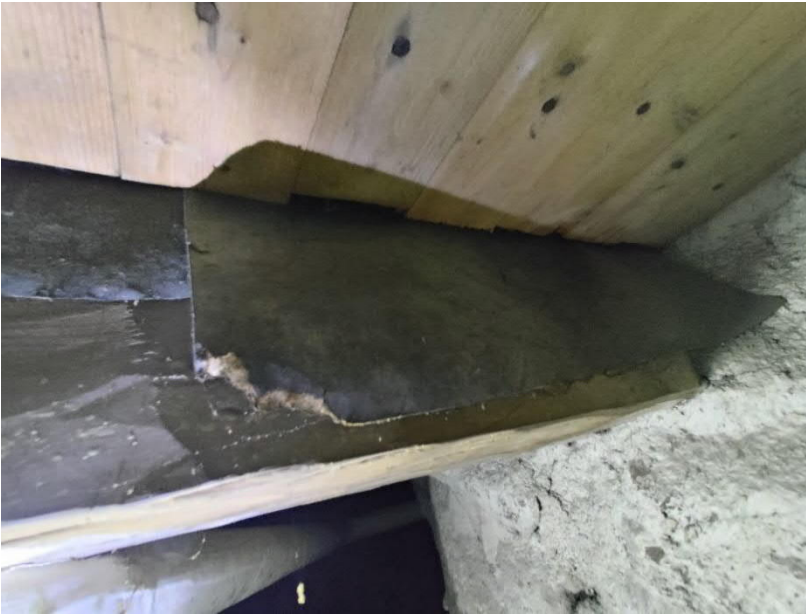
Kuva 55 ja Kuva 56. Puualapohjarakenne ryömintätilasta käsin kuvattuna. Välipohjarakenteessa on tervapahvia (vas.). Ryömintätilassa perusmuuria kohti kaatava kallionpinta on märkä.

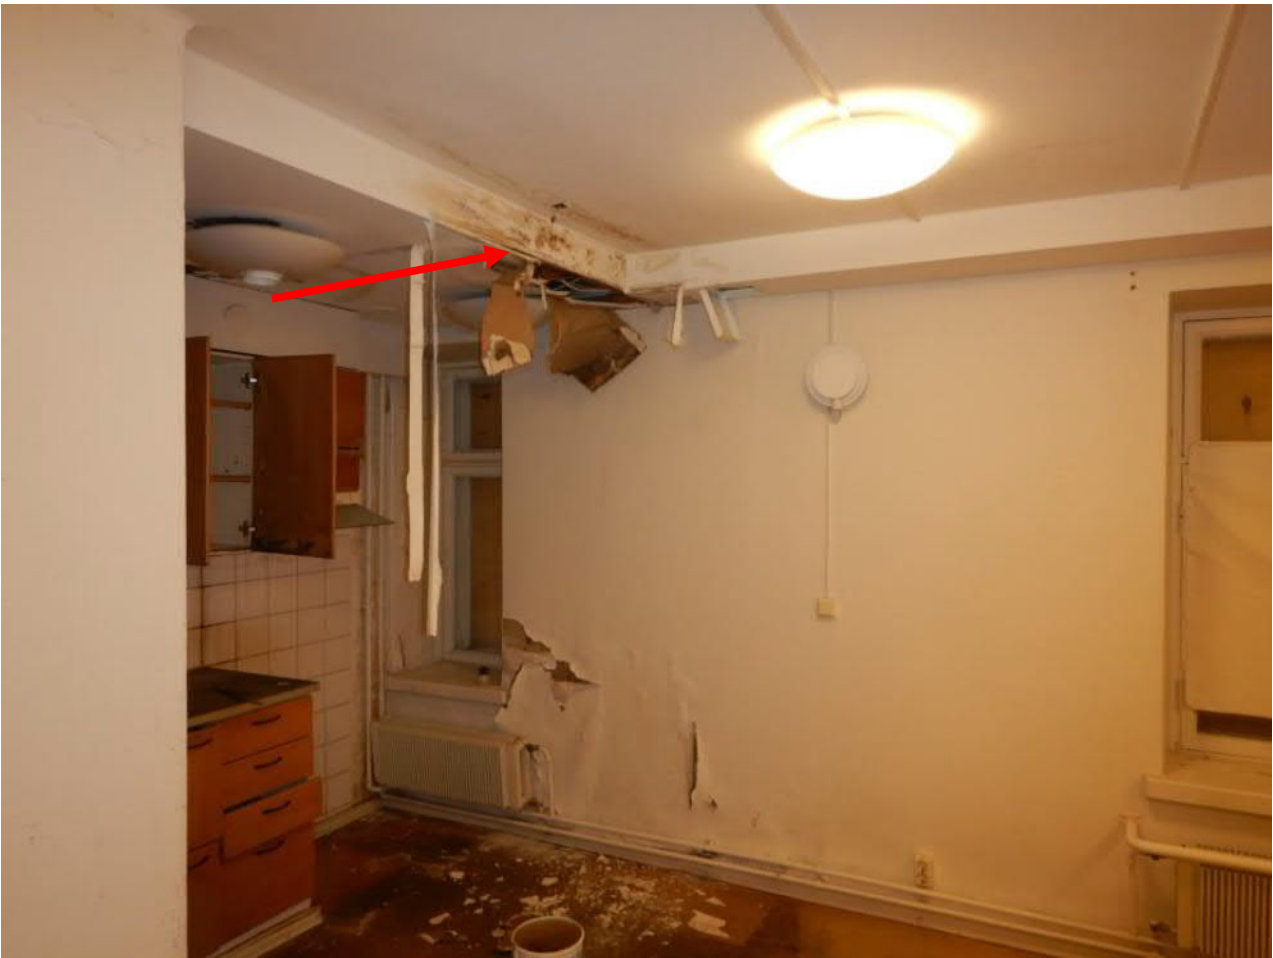
Lämpöjohtoverkosto on ollut vuosia käyttämättä ja sen arvioitiin olevan venttiileineen huonossa kunnossa. Pohjakerroksen alakatossa on vuotovauriojälkiä, mitkä ovat voineet aiheutua lämpöputkissa olleesta vuodosta (mahdollisesti jäätymisestä). Lämpöjohtojen kuntoa voidaan selvittää kuntotutkimuksen avulla, mutta kuntoarviotarkastuksen perusteella on suositeltavaa varautua suoraan lämpöjohtoverkoston kokonaisvaltaiseen uusintaa ennen rakennuksen käyttöön ottamista.

*Kuva 61. Yleiskuva lämpöputkien ja pattereiden asennuksista. Katossa olevat vuotojäljet voivat johtua putki-  
vuodosta.*

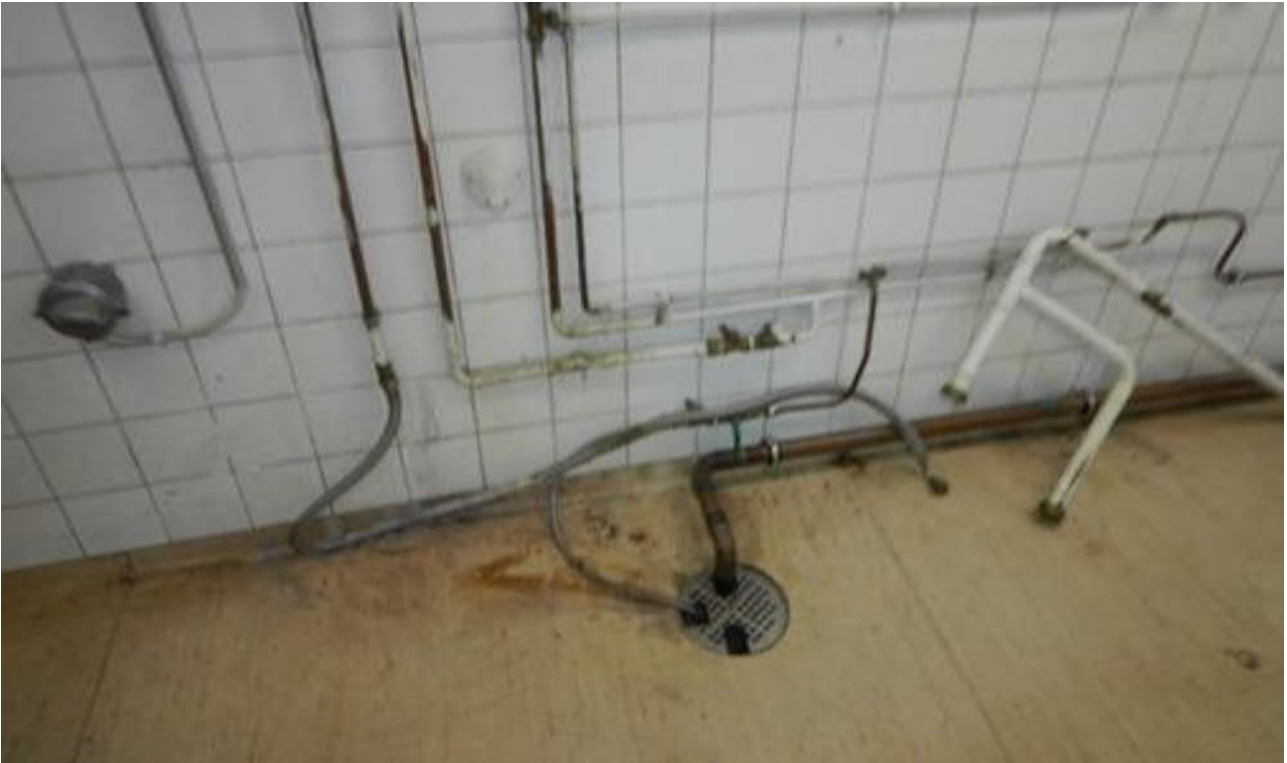
Käyttövesiverkosto on ollut käyttämätön jo vuosia ja se on voinut vaurioitua rakennuksen ollessa kylmänä. Käyttövesiverkoston arvioitiin olevan käyttökelvottomassa kunnossa ja vaativan kokonaisvaltaista uusintaa ennen kuin rakennus otetaan käyttöön.

Kuva 67. Käyttövesiputket on tyhjennetty ja ainakin näkyvin osin ja päät osin avoimena.

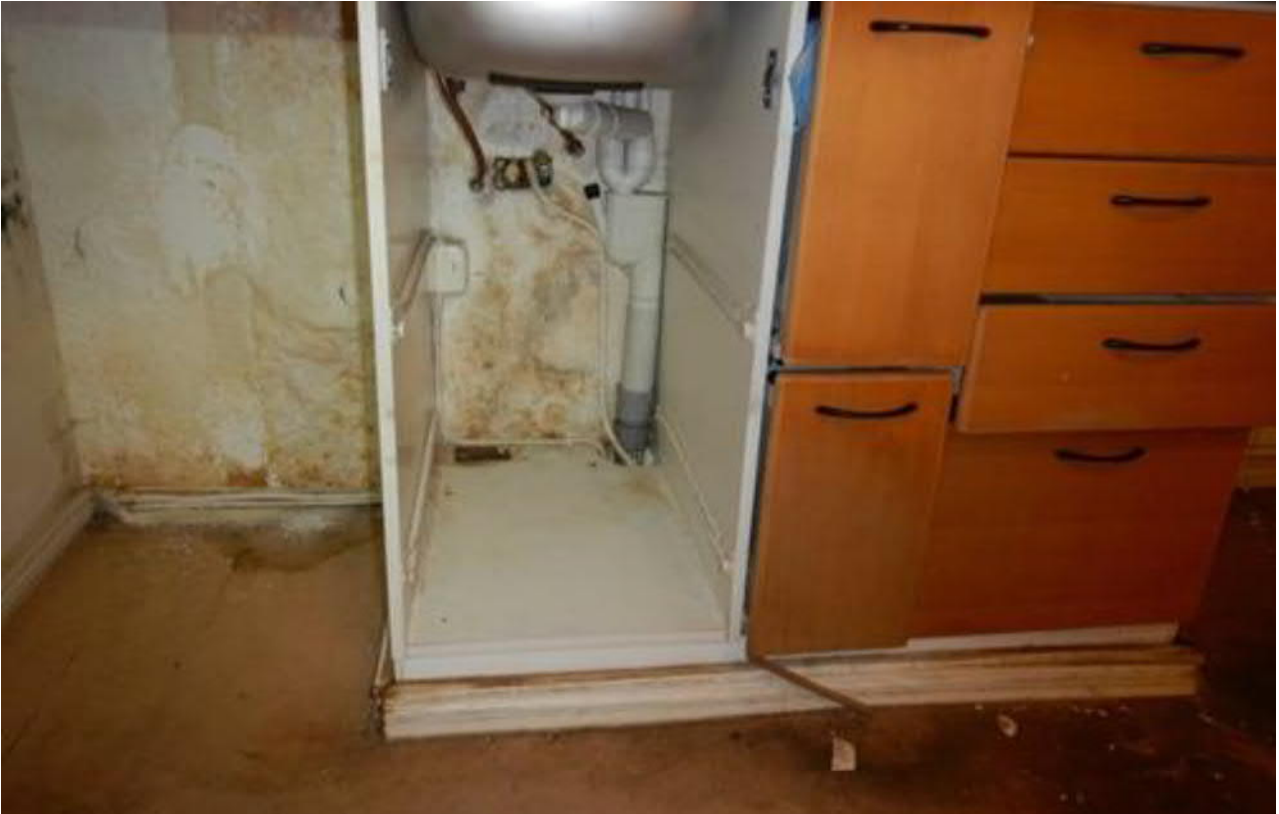
*Kuva 75. Vesikalusteet irrotettu vesijohtoverkosta, rakenteissa on kosteusvauriojälkiä.*

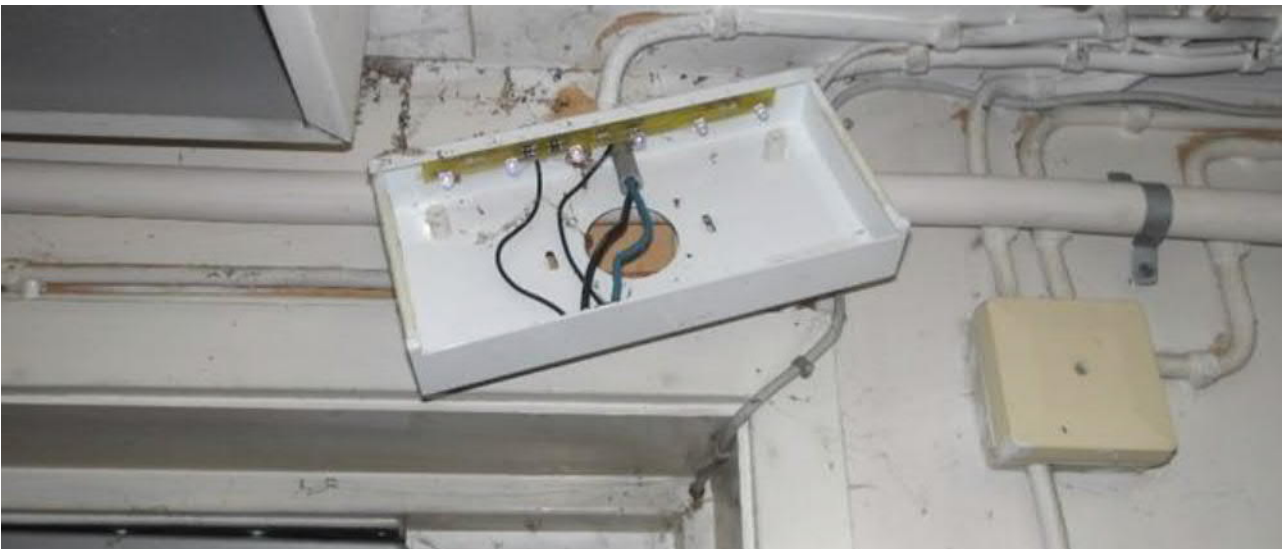
*Kuva 85. Poistumistievalaisimet ovat huonokuntoisia.*
