## Kuntotutkimuksesta Leankatu 5

| Osoite | Leankatu 5, Helsinki |
| Aika | Näytteidenotto 7.11.2024 |

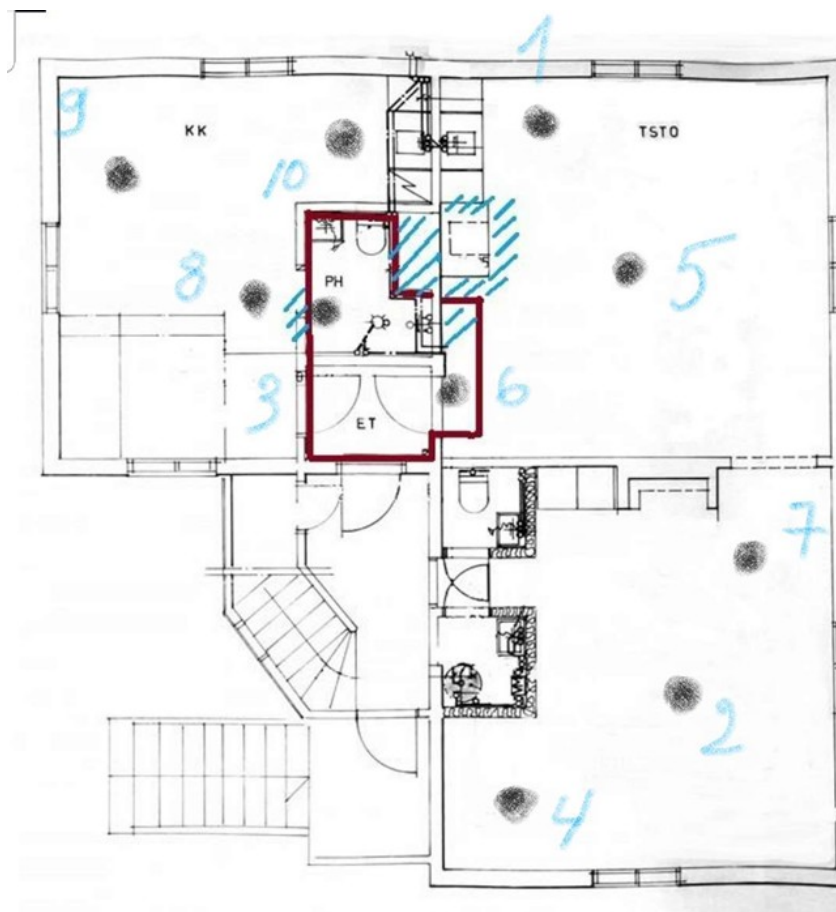
Mittauspisteet, avaus ja materiaalinäytteet, samoista kohdista

Liitteenä pohjapiirros, jossa näytteenottokohdat, yhteensä 10 kpl, joiden numerointi vastaa laboratorioanalyysin numeroita: 39512 - 1 on pohjapiirroksen numero 1, 39512-2 on numero 2 jne.

Labotrioriotutkimuksen tulosten ( 22.11.2024 ) perusteella alapohjan lämmöneristekerroksessa todettiin poikkeavaa ja kosteusvaurioitumiseen viittaavaa mikrobikasvustoa jo puretun pesuhuoneen kohdalla sekä sen välittömässä läheisyydessä ja nyt koulutuskäytössä olevan ison huoneen kohdalla. Asuintilan huoneessa tai sen keittiössä ei todettu poikeamaa.

Suosituksena jatkotoimenpiteistä, poistetaan alapohjan eriste- ja täytemateriaalit niiltä kohdin, joissa on todettua sekalaista eriste- ja täytemateriaalia, eli ison keittiön ja koulutustilan kohdilta ja korvataan toisilla, tarkoituksenmukaisemmilla materiaaleilla. Työ tulisi tehdä, kuten kosteus- ja mikrobivaurioituneessa kohteessa, esim. Ympäristöministeriön kirjallista ohjeistusta noudattaen.
