## Asbesti- ja haitta-ainetutkimuslausunto

Leankatu 5, 00240 Helsinki  
Omakotitalorakennuksen AHA-tutkimus  
9.5.2025

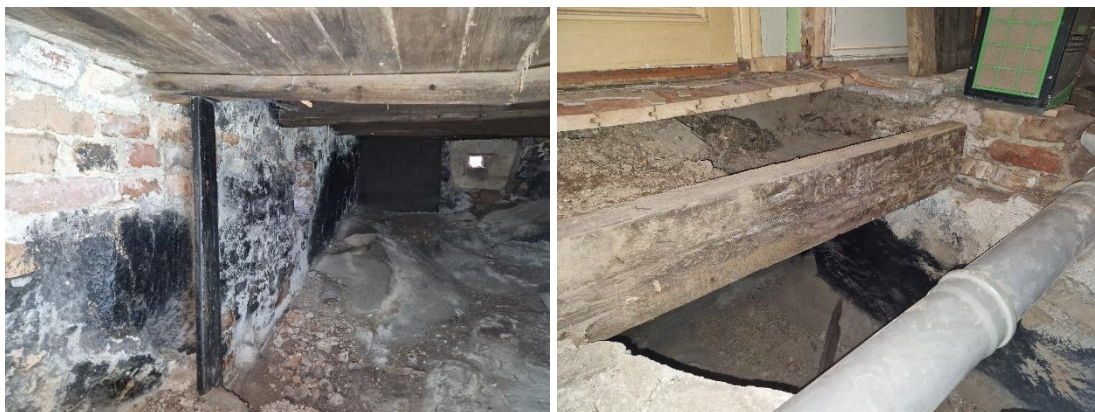
Alapohjassa, perustusten ympärillä havaittu bitumisively sisältää näytteen 10 mukaan asbestia (sisältää myös PAH-yhdisteitä). Sivelyä ei havaittu kaikissa perustuksissa. Pääasiassa vain puretun kylpyhuoneen kohdalla ja makuuhuoneen alla olevassa osassa.

Kuvat 1 ja 2. Perustusten piki-/bitumisively sisältää asbestia sekä PAH-yhdisteitä.

| 10 | Perustusten bitumisively | 3300 |

Alapohjassa, perustusten ympärillä havaittu bitumisively (ks. kuvat 1 ja 2) sisältää näytteen 10 mukaan PAH-yhdisteitä (sisältää myös asbestia). Sivelyä ei havaittu kaikissa perustuksissa, pääasiassa vain puretun kylpyhuoneen kohdalla ja makuuhuoneen alla olevassa osassa.

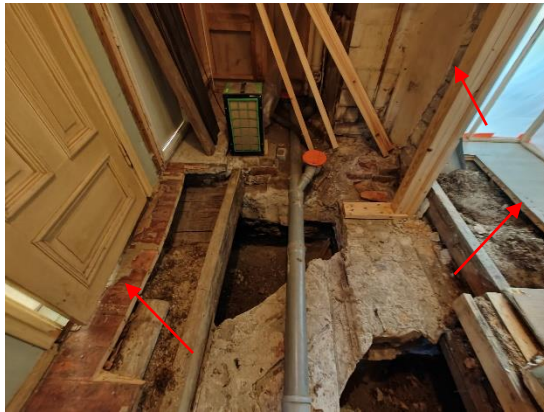
Linoleum-matot ja muovimatot sekä niiden tasoitteet ja liimat eivät sisällä asbestia näytteiden 1 ja 2 mukaan.

Keittiön ja ullakon muurien/hormien slammaukset/tasoitteet eivät näytteiden 3 ja 4 mukaan sisällä asbestia.

Kuva 3. Lino- ja muovimatot ja niiden kiinnitys eivät sisällä asbestia eikä myöskään hormin slammaus.

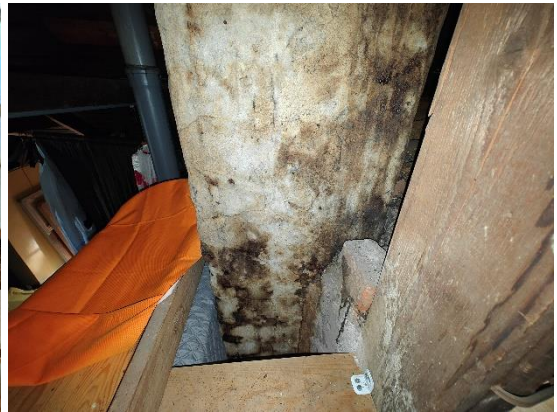
Kuva 4. Ullakon hormin slammaus ei sisällä asbestia.

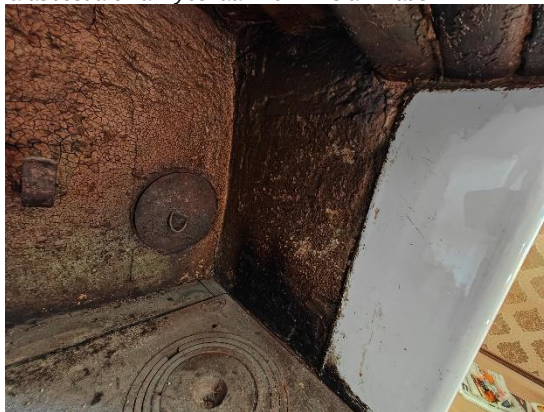
Vanhan kakluunin tulitiilet ja musta pinta eivät näytteen 5 mukaan sisällä asbestia (eikä PAH-yhdisteitä).

Kuva 5. Kakluunin tulitiilet, laastit ja musta pinta eivät sisällä asbestia eivätkä PAH-yhdisteitä.

Vanhan kakluunin tulitiiltien musta pinta ei näytteen 5 mukaan sisällä PAH-yhdisteitä (eikä asbestia).

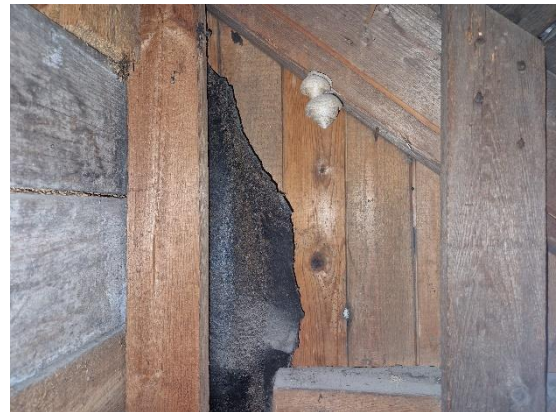
2. krs ulkoseinän/vesikaton välissä oleva bitumikermi ei näytteen 6 mukaan sisällä asbestia (sisältää PAH-yhdisteitä, voimakas kreosootin haju). Tätä kermiä on todennäköisesti käytetty ainakin vesikaton rakenteissa, jiirien kohdalla peltikatteen alla.

Kuva 6. 2.krs US/VK välissä bitumikermi ei sisällä asbestia, sisältää PAH-yhdisteitä.

| 6 | 2.krs, ulkoseinän välissä bitumikermi | 29000 |

2. krs ulkoseinän/vesikaton välissä oleva bitumikermi (ks. kuva 6) sisältää näytteen 6 mukaan PAH-yhdisteitä (voimakas kreosootin haju, ei sisällä asbestia). Tätä kermiä on todennäköisesti käytetty ainakin vesikaton rakenteissa, jiirien kohdalla peltikatteen alla (sadevesien poistojen kohdalla).

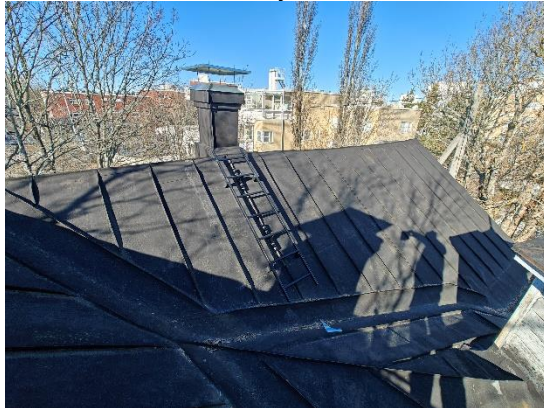
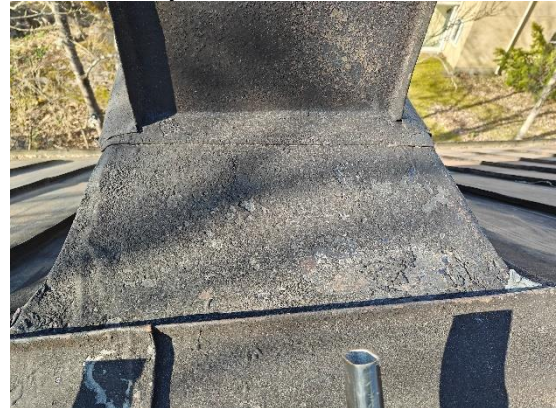
Vesikaton vanha bitumi-/pikipinnoite ei sisällä asbestia (sisältää PAH-yhdisteitä, voimakas kreosootin haju).

Kuvat 7 ja 8 Vesikaton piki-/bitumipinnoite ei sisällä asbestia, mutta sisältää PAH-yhdisteitä.

| 7 | Vesikaton vanha bitumipinnoite | 43000 |

Vesikaton vanha bitumi-/pikipinnoite (ks. kuvat 7 ja 8) sisältää PAH-yhdisteitä, voimakas kreosootin haju, ei sisällä asbestia). Vesikatolla on myös uudempaan pinnoitetta, jossa ei havaittu kreosootin hajua, mutta PAH-yhdisteitä sisältävää pinnoitetta on kuitenkin jätetty eri puolille kattoa.

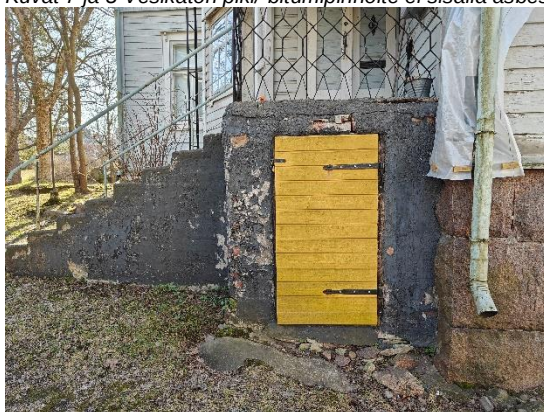
Kuva 9. Ulkoportaan maali ja musta sivele eivät sisällä asbestia, mutta sisältää PAH-yhdisteitä.

| 8 | Ulkoportaan maali ja musta sively | 15000 |

Ulkoportaan maali ja musta sively (ks. kuva 9) sisältää PAH-yhdisteitä näytteen 8 mukaan kuten myös kellarin betonilaatan päällä paikoitellen havaittu musta sively (ks. kuva 10) näytteen 9 mukaan (molemmissa kreosootin haju, kumpikaan ei sisällä asbestia).

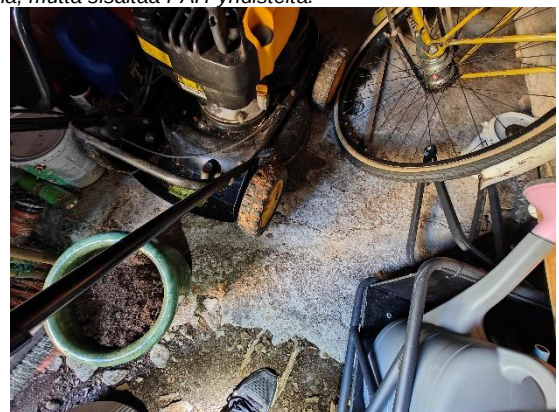
Ulkoportaan maali ja musta sively ei sisällä asbestia näytteen 8 mukaan kuten ei myöskään kellarin betonilaatan päällä paikoitellen havaittu musta sively näytteen 9 mukaan (molemmat sisältävät PAH-yhdisteitä, voimakas kreosootin haju).

Kuva 10. Paikoin kellarin betoninalapohjan päällä bitumisivele ei sisällä asbestia, mutta sisältää PAH-yhdisteitä.

| 9 | Kellari, betonilaatan päällä musta sively | 46000 |

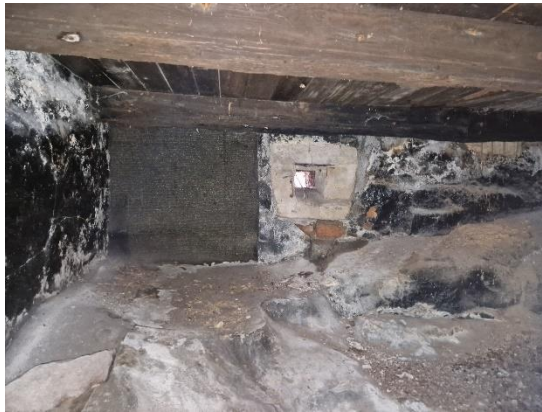
Alapohjan kallion päällä havaittu bitumihuopa ei näytteen 11 mukaan sisällä asbestia (sisältää pienen määrän PAH-yhdisteitä).

Kuva 11. Alapohjassa kallion päällä oleva bitumikermi ei sisällä asbestia, sisältää hieman PAH-yhdisteitä.

| 11 | Perustusten päällä bitumihuopa | 210 |

Alapohjan kallion päällä havaittu bitumihuopa (ks. kuva 11) sisältää näytteen 11 mukaan pienen määrän PAH-yhdisteitä (ei sisällä asbestia).

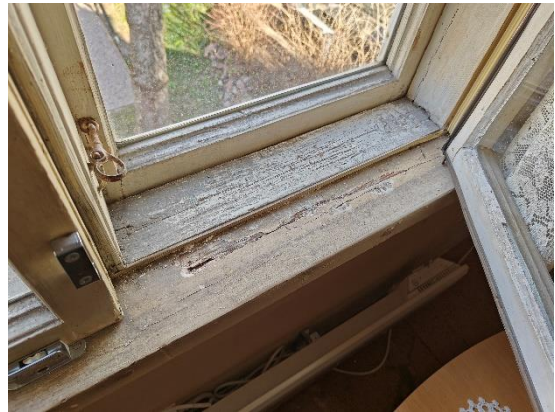
Ikkunapenkkiä maalit ja niiden alla olevat tasoitteet eivät näytteen 12 mukaan sisällä asbestia (sisältävät sinkkiä).

Kuva 12. Ikkunapenkkin maalit/tasoite eivät sisällä asbestia, sisältävät sinkkiä.

Ikkunapenkkien maalit ja tasoitteet (näyte 12, ks. kuva 12) sisältävät raskasmetalleja (sinkki) yli vaarallisen jätteen pitoisuusrajojen.

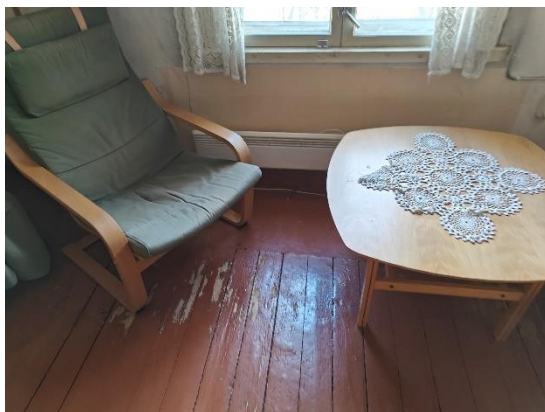
Sisätiloissa yleisesti olevien lattialankkujen ruskea maali (näyte 13) sisältää raskasmetalleja (sinkki ja lyijy) yli vaarallisen jätteen pitoisuusrajojen.

Kuva 13. Lattialankkujen maali sisältää raskasmetalleja, lyijyn pitoisuus on huomioitavaa.

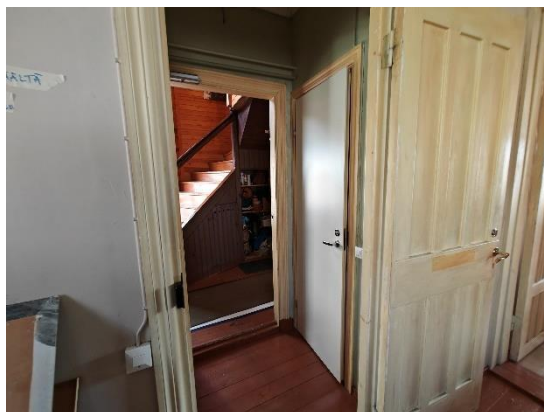
Vanhon sisäovien ja niiden pielen/karmien maalit (näyte 14) sisältävät raskasmetalleja (sinkki, myös lyijyn pitoisuus on korkeahko) yli vaarallisen jätteen pitoisuusrajojen.

Kuva 14. Sisäovien ja karmien maalit sisältävät raskasmetalleja.

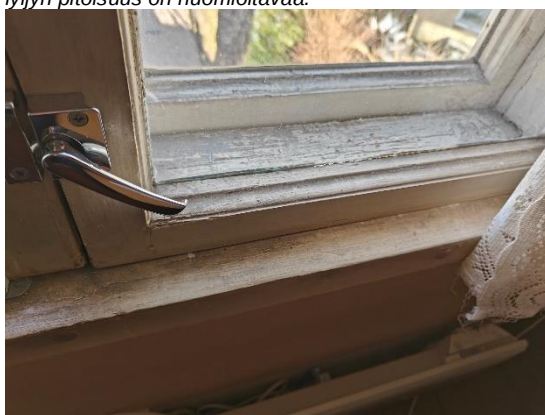
Ikkunoiden sisäpuolen puuosien maalit (näyte 15) sisältävät raskasmetalleja (sinkki) yli vaarallisen jätteen pitoisuusrajan.

Kuva 15. Ikkunat, sisäpuolen puuosien maalit sisältävät raskasmetalleja.

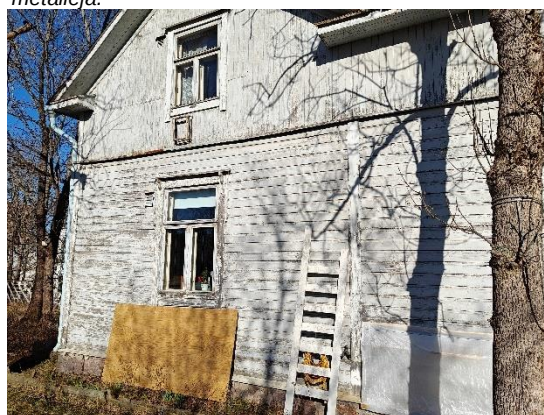
Ikkunoiden ulkopuolen puuosien maalit (näyte 16) sisältävät raskasmetalleja (sinkki ja lyijy) yli vaarallisen jätteen pitoisuusrajojen. Lyijyn pitoisuus on merkittävä!

Julkisivumaalit (näyte 17) sisältävät raskasmetalleja (sinkki ja lyijy) yli vaarallisen jätteen pitoisuusrajojen. Lyijyn pitoisuus on merkittävä!

Kuva 16. Ikkunoiden ulkopuolen puuosien ja julkisivujen maalit sisältävät raskasmetalleja, lyijyn pitoisuus korkea.

Suositellaan ottamaan yhteyttä paikalliseen jäteviranomaiseen ennen raskasmetallipitoisen jätteen loppusijoitusta.

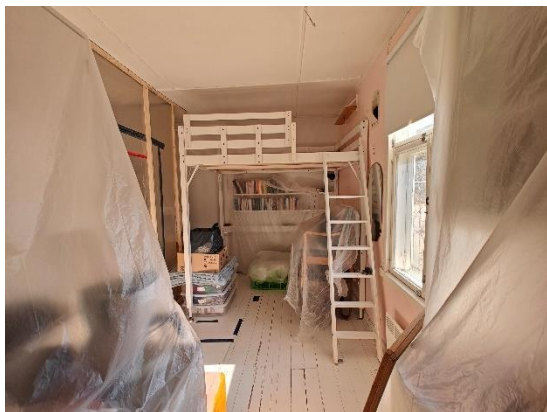
Kuva 17. Huoneessa aistittavissa mikrobiperäistä hajua.

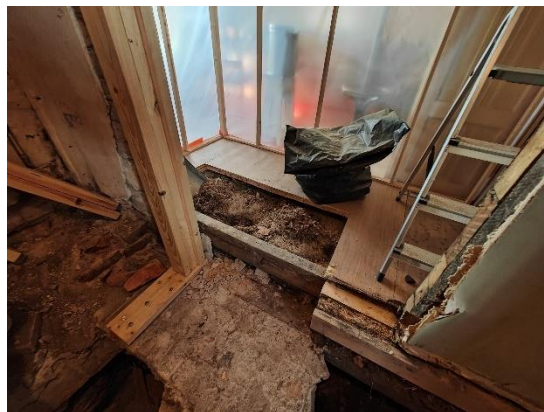
Kuva 18. Alapohja on auki sisätilan puolelta.
