## KUNTOARVIORAPORTTI

Leankatu 5 00240 Helsinki  
7.5.2025

Kuntoarvion kohteena on Helsingin Pasilassa sijaitseva omakotitalorakennus.

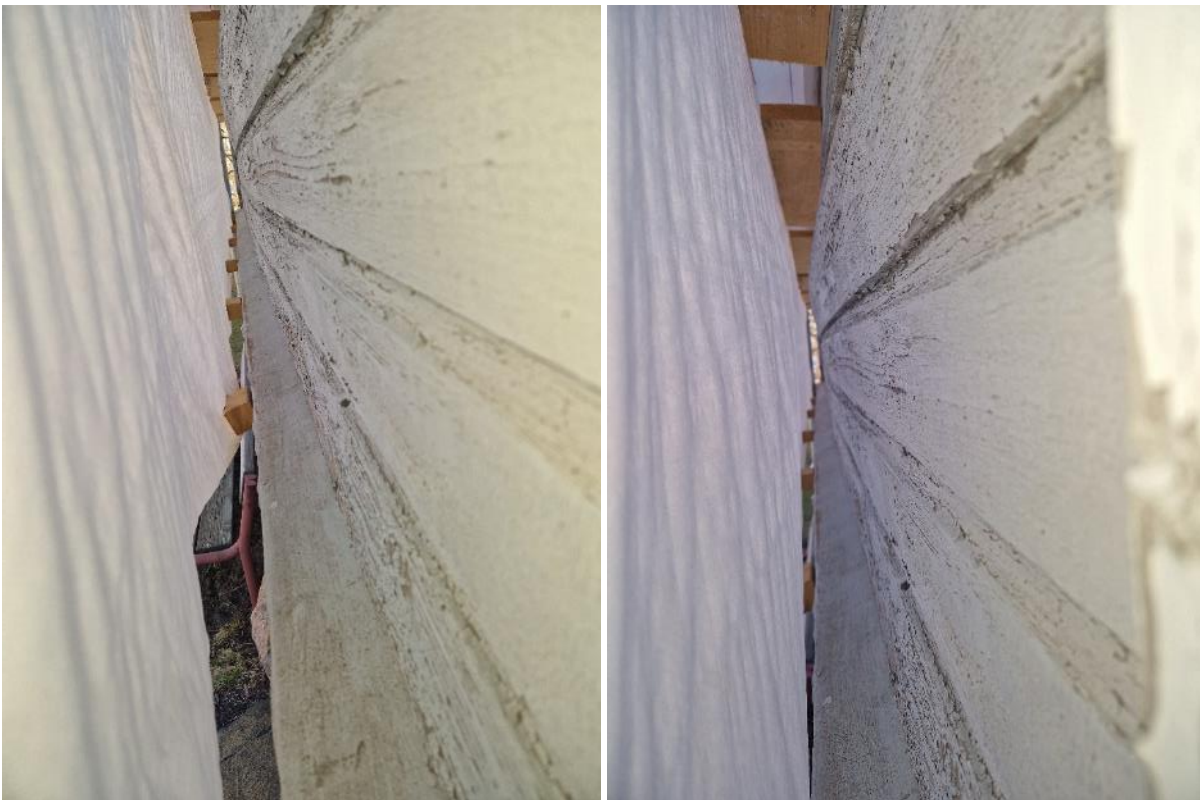
Kuva 7. Ulkoseinän alaosa rakennuksen luoteissivulla. Puuverhouksessa on havaittavissa pientä pullistumaa ulospäin.

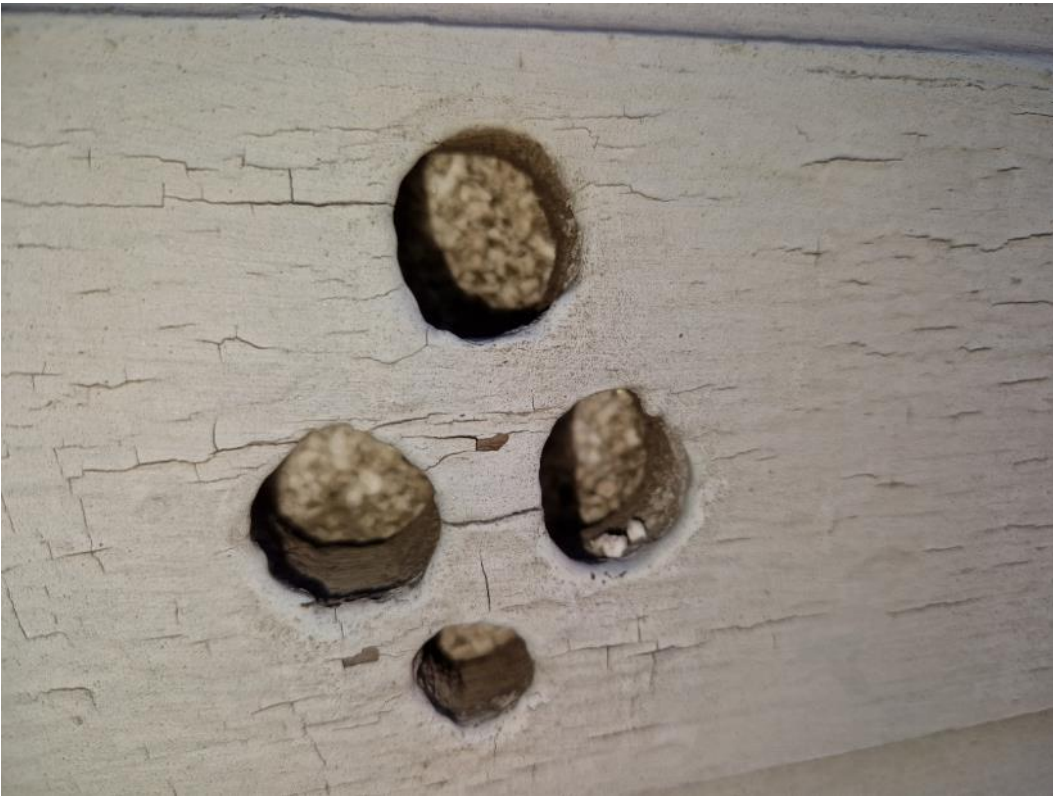
Kuva 8. Talotikkaiden kohdalla julkisivun puuverhouksessa havaittiin reikiä, joiden kautta havaittiin puuverhouksen takana olevan EPS-eriste.

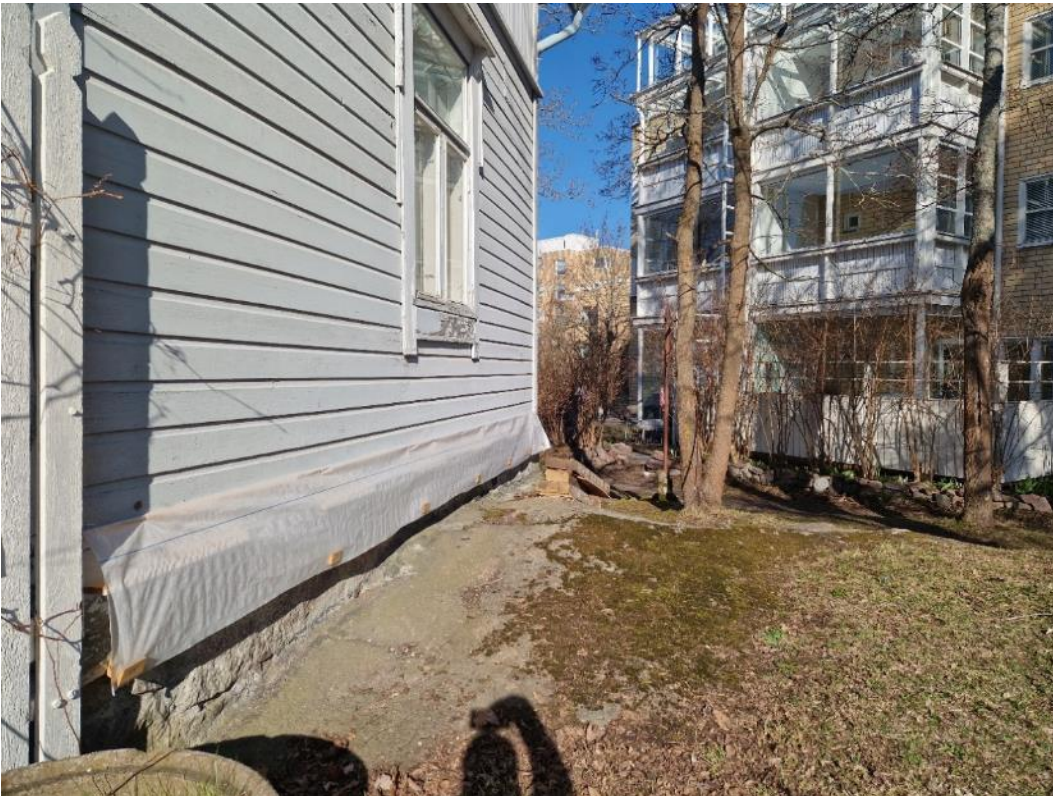
Rakennuksen vierustalla on paikoin kasvillisuutta, pensas ja kukkapenkkejä sekä puita. Liian lähellä rakennusta kasvava kasvillisuus aiheuttaa kosteusrasitusta perustusrakenteille ja ulkoseinien alaosiin. Lisäksi isot puut rakennuksen vierustalla roskaavat vesikattoa.

Kuva 10. Rakennuksen vierustaa sisäänkäynnin vieressä. Rakennuksen vierustalla on pensas, sokkelipinta on kulunut ja julkisivuverhouksen vaakalista osin irronnut.

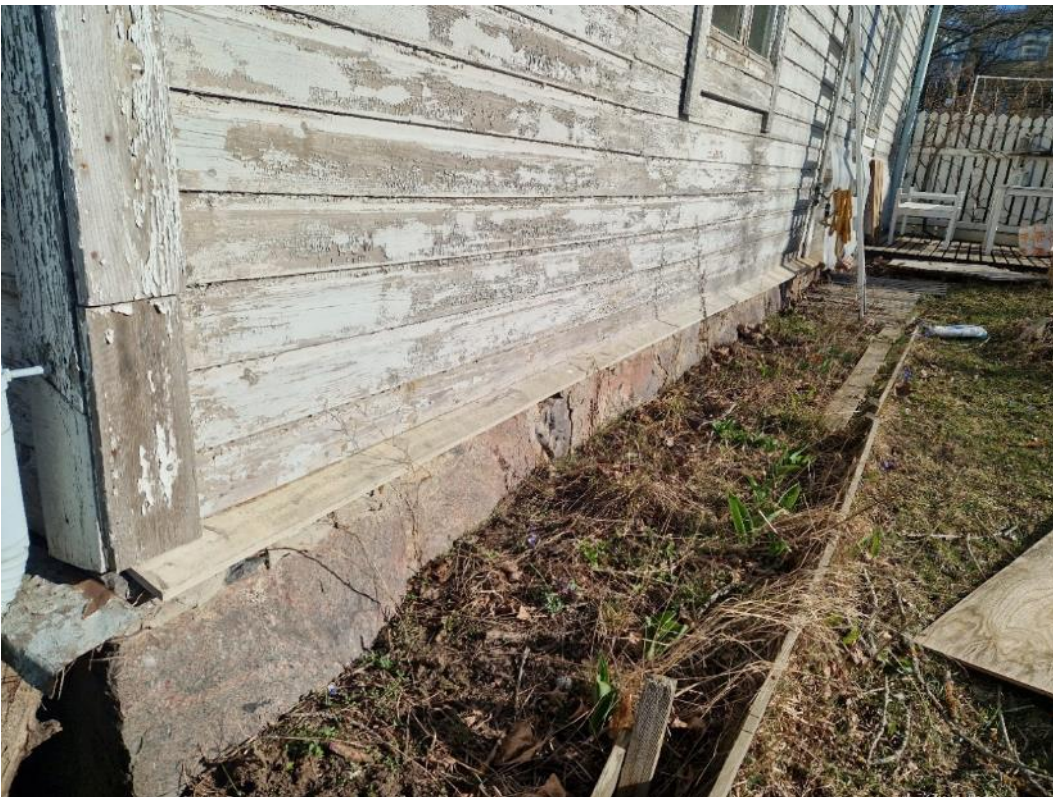
Kuva 11. Rakennuksen vierustaa koillissivulla. Rakennuksen vierustalla on näkyvissä kallio. Ulkoseinän alaosaa on suojattu sääräsitukselta ja kosteudelta.

- Ulkoseinän alaosa on suojattu muovein julkisivuverhouksen epätiiviyksien vuoksi. Ulkoseinien alaosien kunto tulee selvittää ja rakenteet tarvittaessa korjata.
- Viemäriputken osalla havaitun kosteuden syyn selvittäminen ja tarvittaessa korjaus.
- Märkätiloissa olleen kosteusvaurion korjaukset ovat kesken ja rakenteet ovat auki. Rakenteiden vauriolaajuus tulee selvittää ja rakenteet korjata.

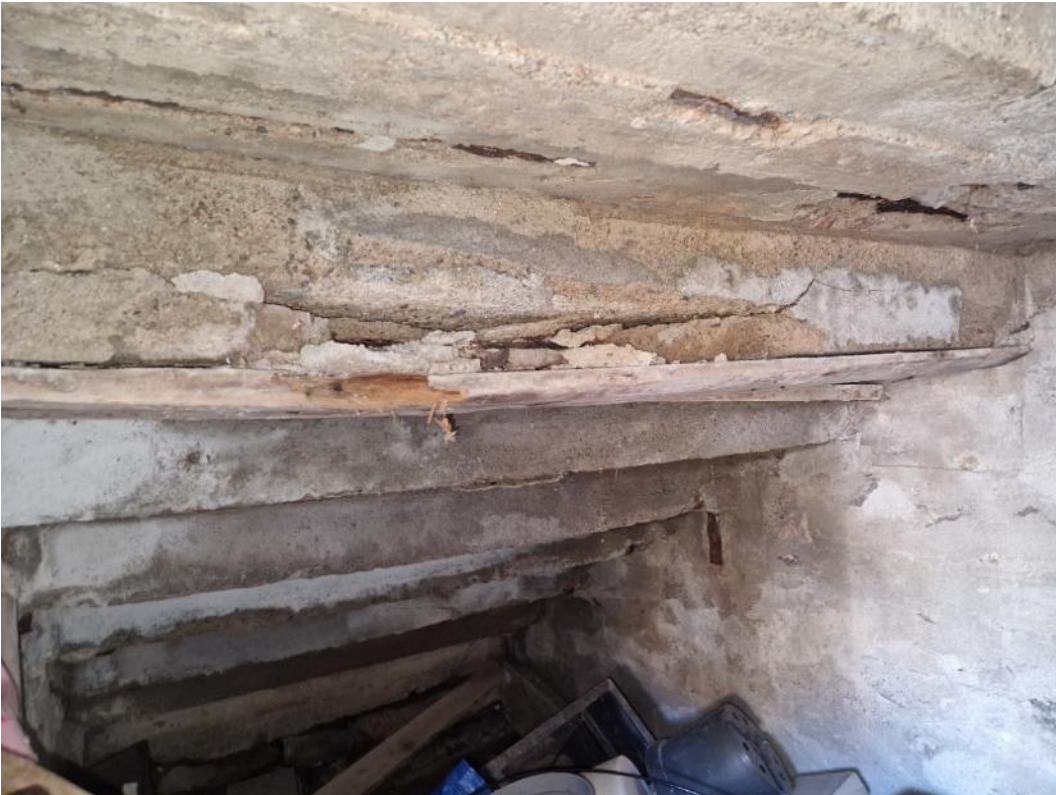
Kuva 17. Rakennuksen porrastasanteen raudoitteet olivat näkyvissä ja ruosteessa alapuolelta tarkastettuna. Portaiden alustilassa olevan luukun kautta on myös kulku ryömintätilaan.

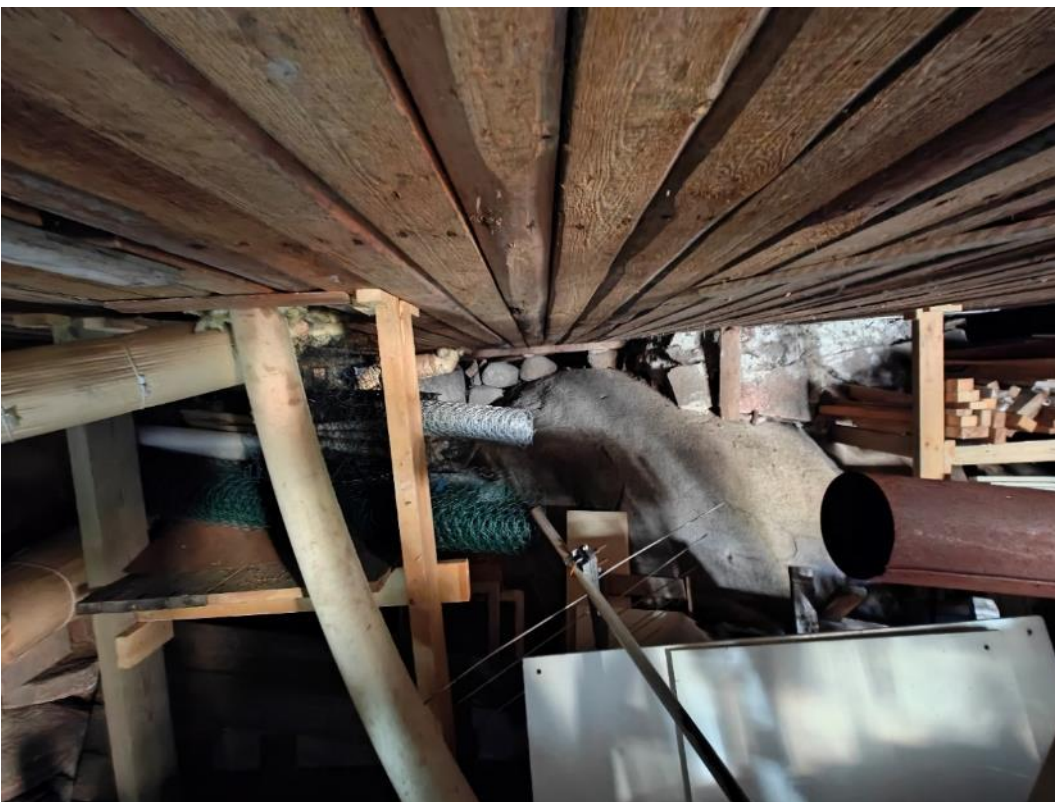
Kuva 19. Varastotilaa rakennuksen luoteispäädyssä.

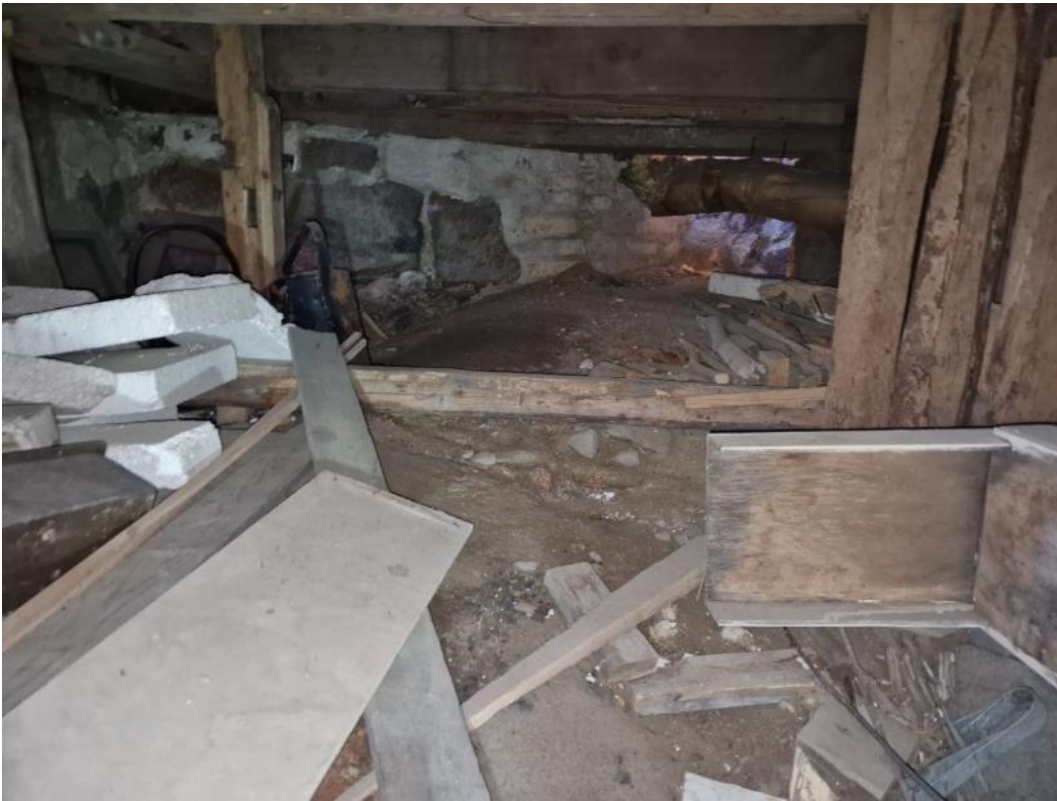
Kuva 20. Varastotilaa rakennuksen luoteispäädyssä.

- Ryömintätilan puhdistus ylimääräisestä tavarasta ja ryömintätilan kunnostus.
- Alapohjarakenteen vauriolaajuuden selvittäminen ja korjaus.
- Vesikaton uusiminen.
- Lisäksi on huomioitava ulkoseinä-, välipohja- ja yläpohjarakenteiden lisätutkimusten tuomat korjaustarpeet.

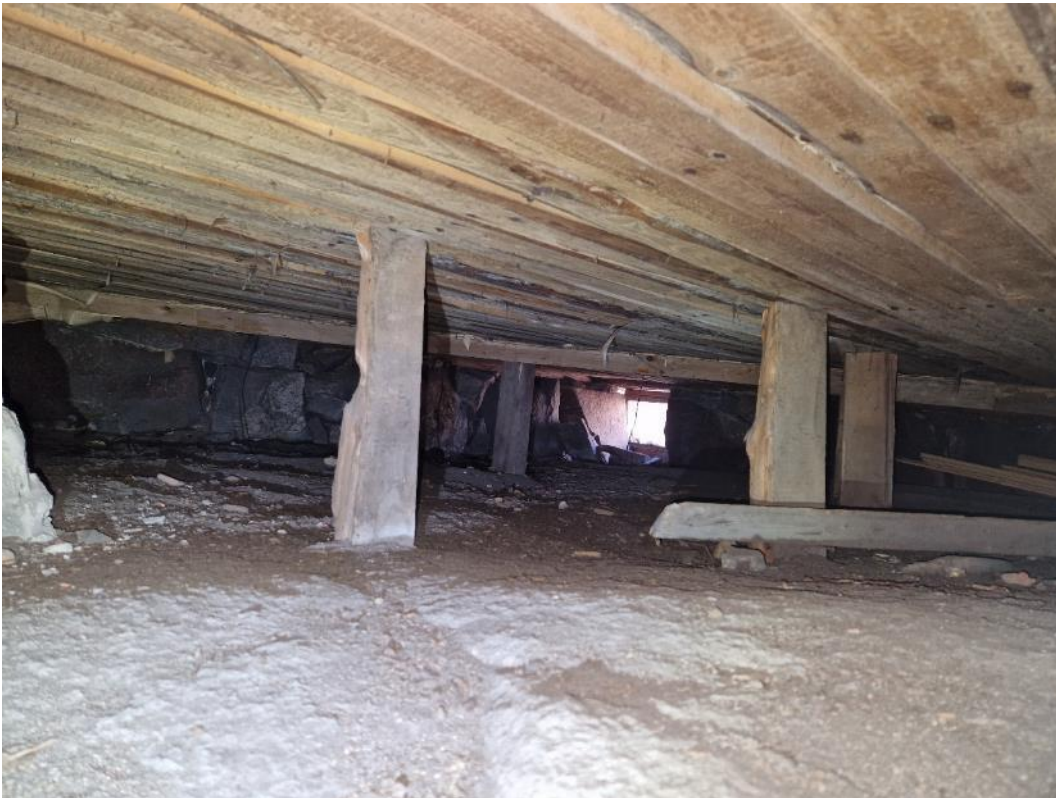
Alapohjan tukipuut lähtevät kalliopinnan / maapohjan päältä, jolloin ne altistuvat maaperän kosteudelle. Havaituilla osin ko. puurakenteissa ei kuitenkaan pääsääntöisesti havaittu vaurioviitteitä.

Kuva 22. Eteistilan / portaikon kohdalla ryömintätilan puolella alapohjan alapintaan on asennettu EPS-eriste.

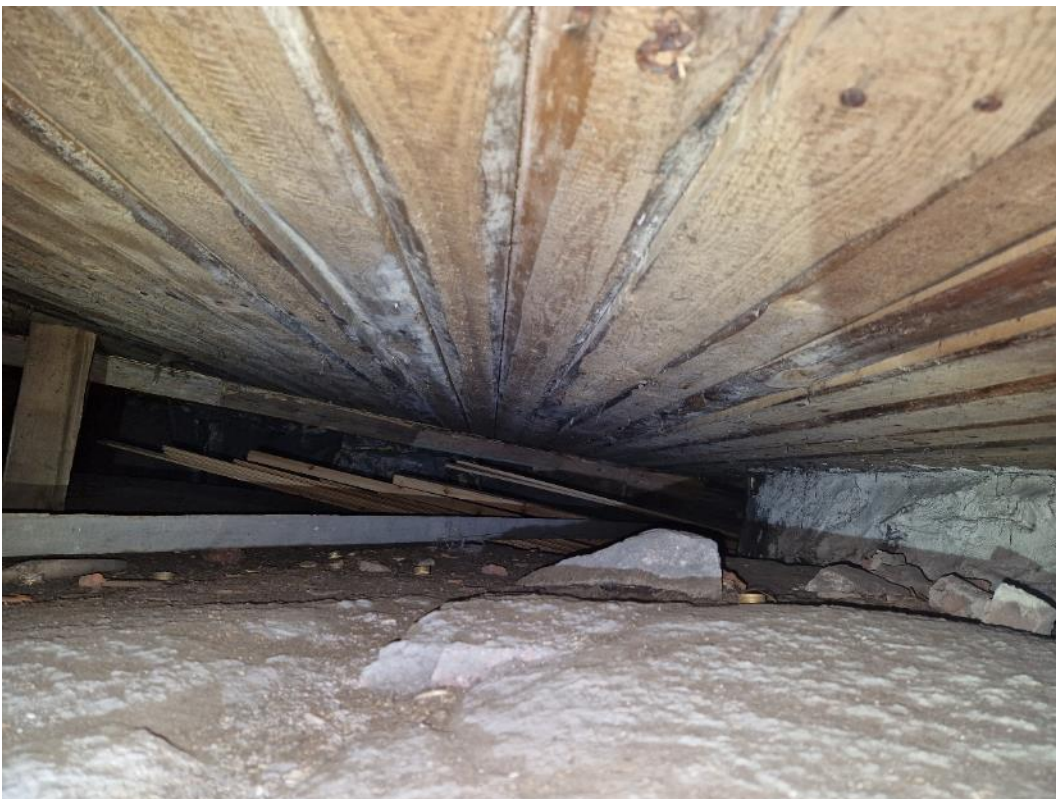
Kuva 23. Ryömintätilaa. Alapohjan tukipuut lähtevät kalliopinnan / maapohjan päältä.

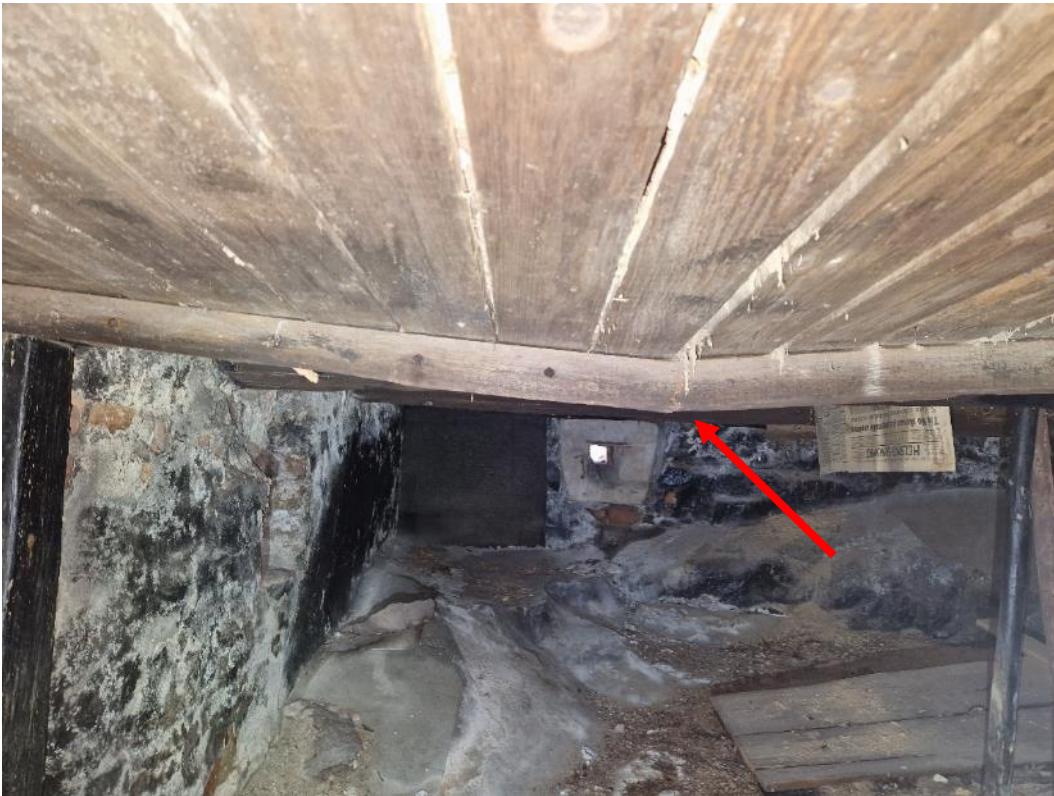
Kuva 24. Ryömintätilaa. Ryömintätila on paikoin hyvin matalaa. Ryömintätilassa havaittiin puutavaraa.

- Luonnonkivisokkelin saumausten huoltokorjaukset.
- Alapohjarakenteen toteutustavan ja kunnan selvittäminen kauttaaltaan kuntotutkimuksin sekä samalla pesuhuonetta ympäröivien rakenteiden vauriolaajuuden selvittäminen. Alapohjarakenteen tutkimusten yhteydessä tulee selvittää myös väliseinien ja ulkoseinien alaosien kunto.
- Viemäriputken eristeiden osalla havaitun kosteuden syyn selvittäminen.
- Alapohjarakenteen korjauslaajuus selviää kuntotutkimuksessa tehtävien havaintojen perusteella. Alapohjarakenteen korjausten yhteydessä tulee ryömintätila ja luonnonkiviperustus kunnostaa erillisen suunnitelman mukaan.

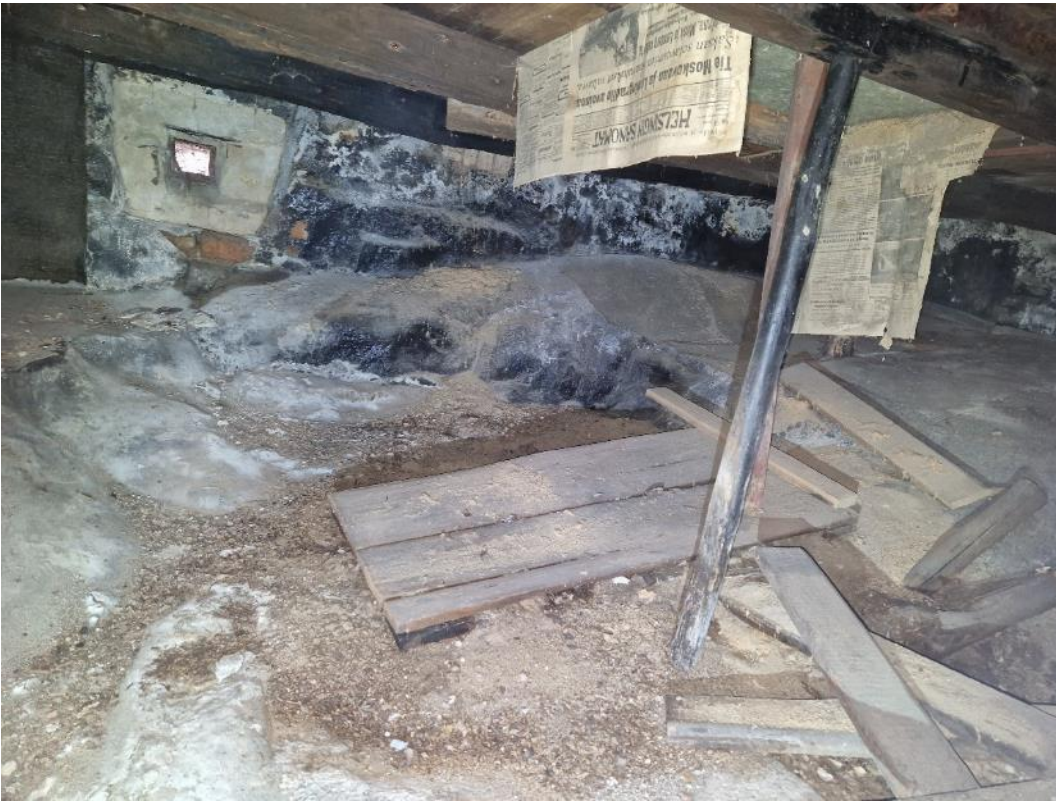
Kuva 26. Ryömintätilaa koillispäädyssä.

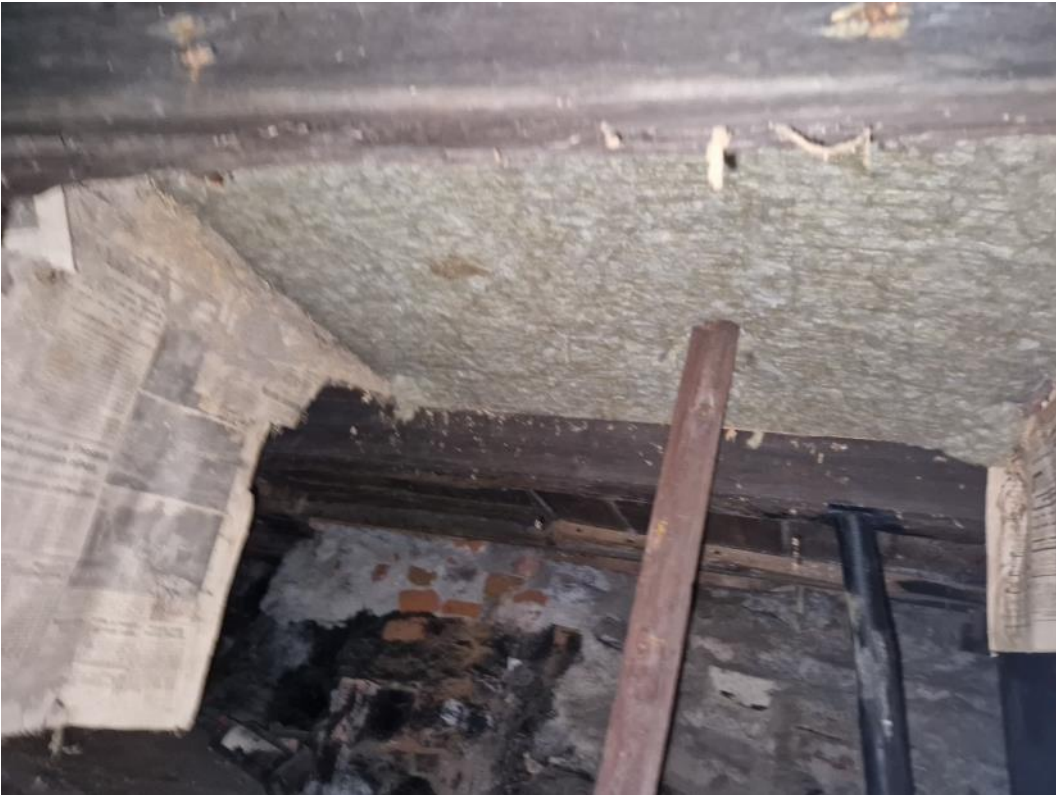
Kuva 27. Ryömintätilaa koillispäädyssä. Alapohjan alapuolinen laudoitus puuttuu osin ja villaeriste on näkyvissä.

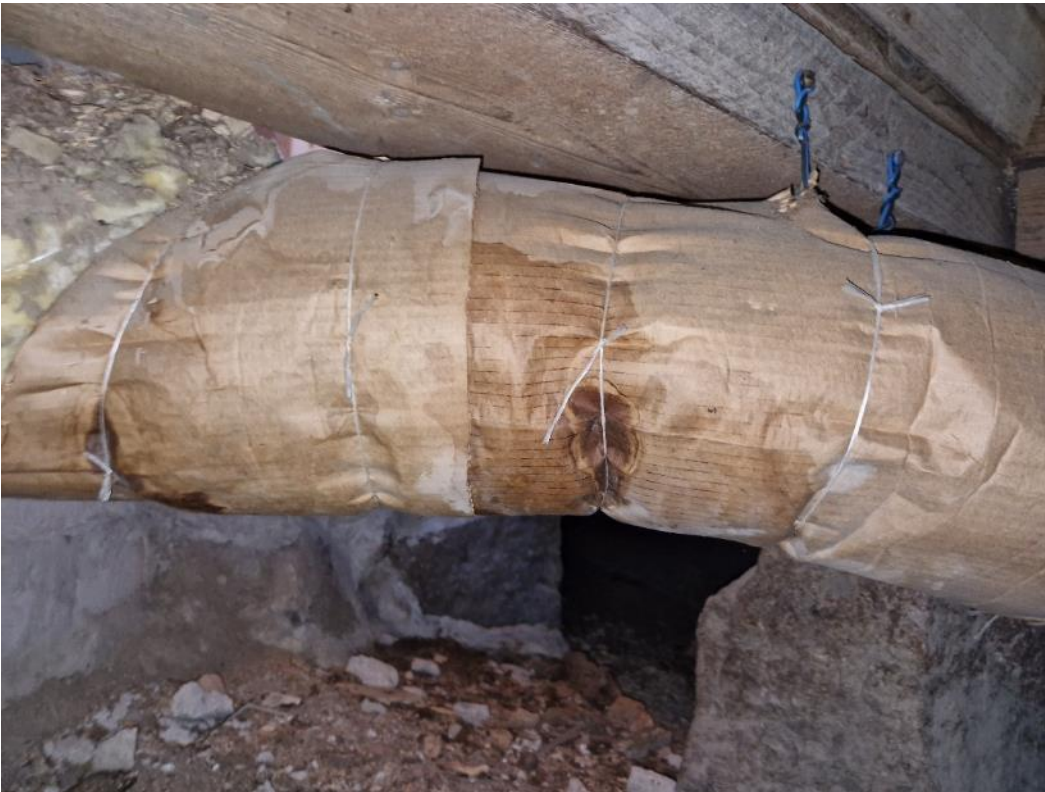
Pesuhuoneen läheisyydessä ryömintätilan puolella kulkevan viemäriputken ympärille kiedotussa paperissa havaittiin kosteusjälkiä ja kosteutta.

Kuva 32. Alapohjarakennetta koillispäädyn huonetilan kohdalla

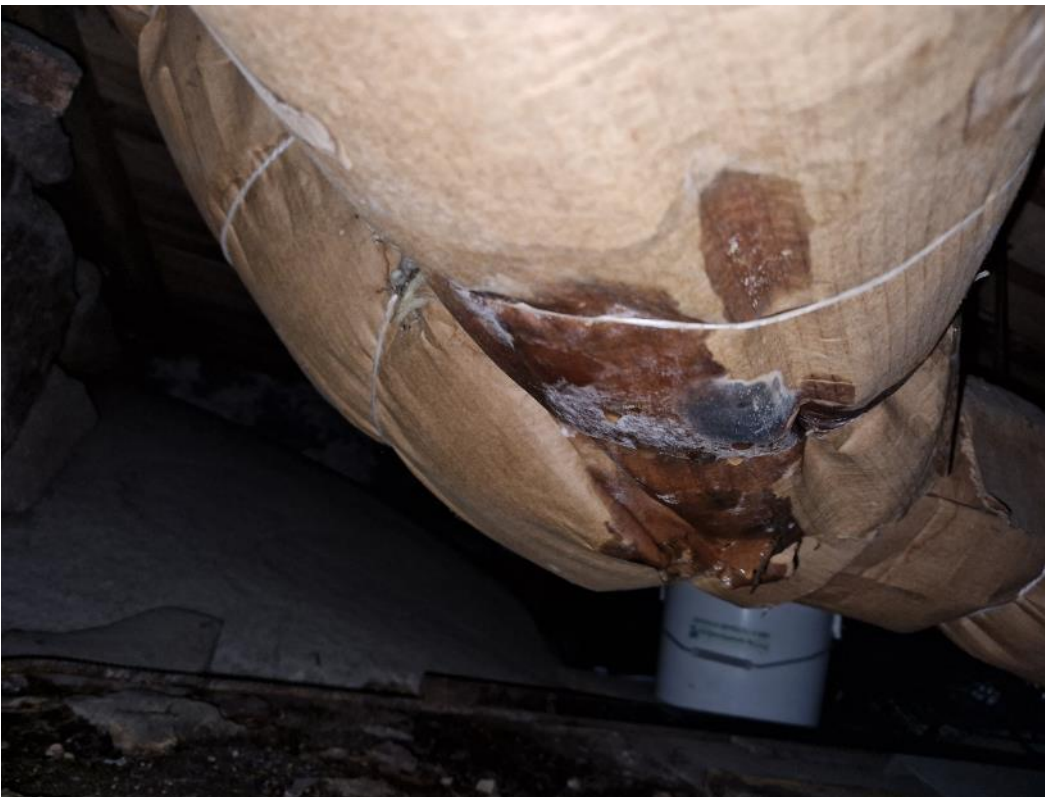
Kuva 33. Ryömintätilassa pesuhuoneen läheisyydessä havaittiin viemäriputken ympärillä olevassa paperissa kosteusjälkiä.

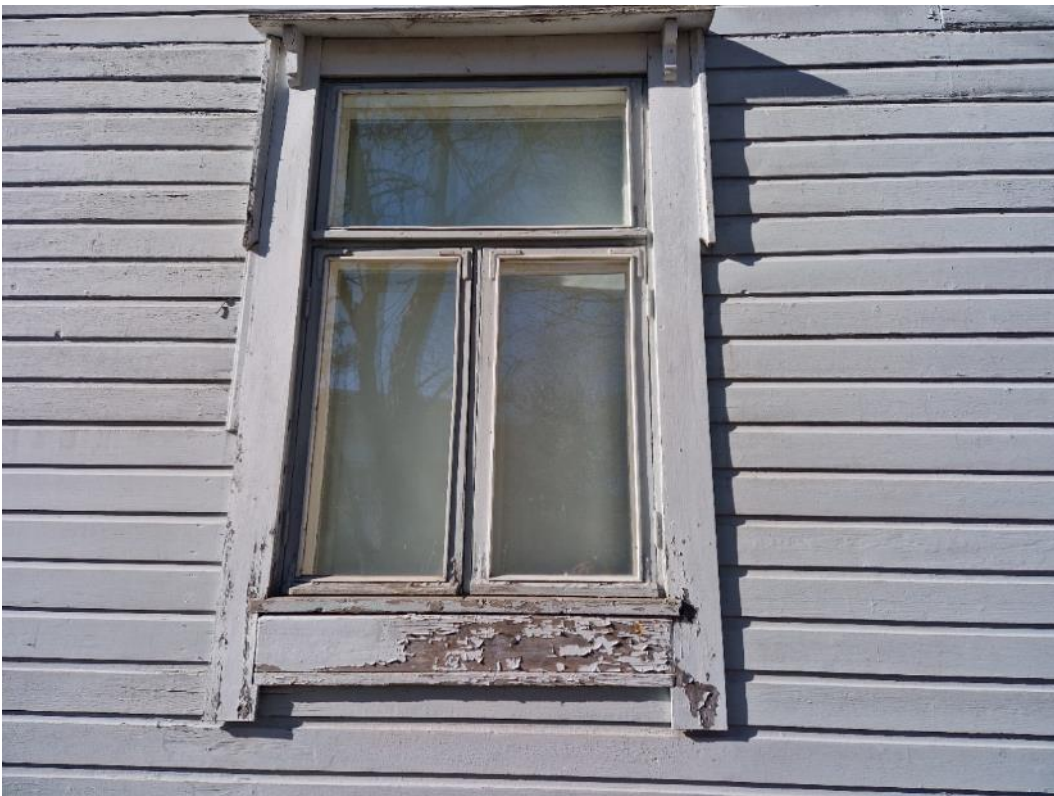
Ikkunat ovat maalipintojen osalta ikääntyneitä ja kittilistat sekä maalipinnoitteet ovat halkeilleet / lohkeilleet, erityisesti ulkopuitteiden ulkopinnalla. Sisäpuitteen sisäpinnat ovat pääosin siistit. Muutamassa ikkunalasissa havaittiin halkeama. Ikkunat edellyttävät peruskunnostuksen.

Kuva 34. Ryömintätilassa pesuhuoneen läheisyydessä havaittiin viemäriputken ympärillä olevassa paperissa kosteusjälkiä ja kosteutta.

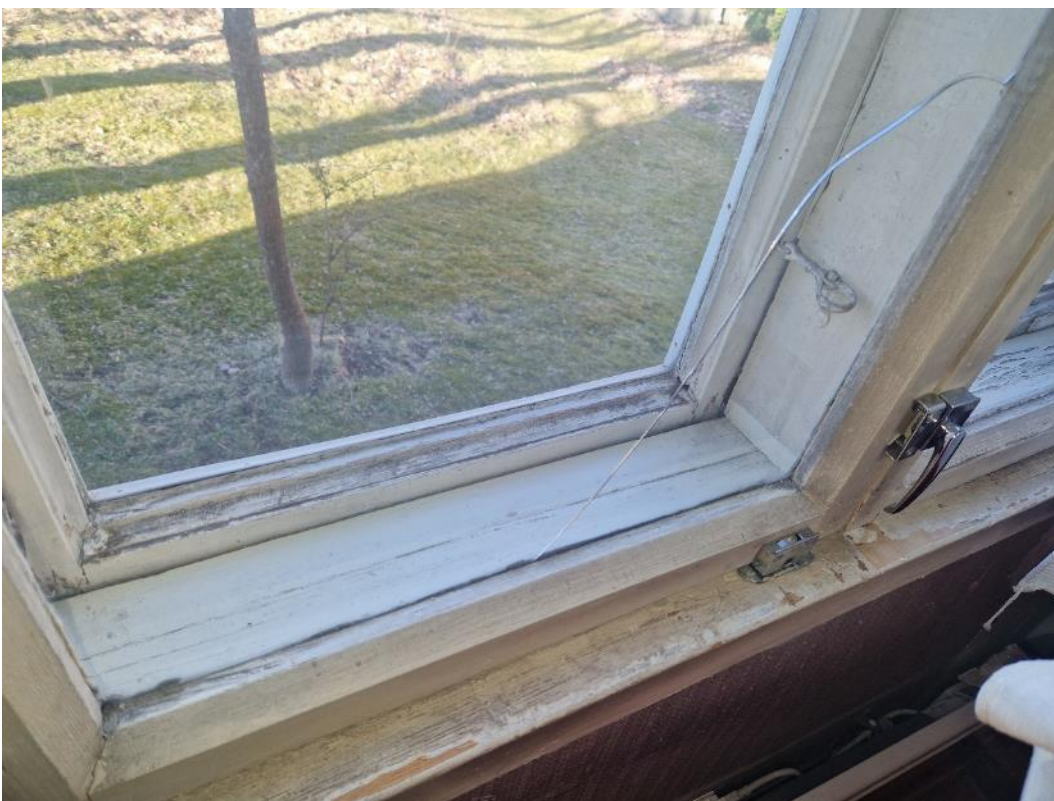
Kuva 35. Ikkunat ovat 2-kertaisia puuikkunoita. Ulkopuoliset maalipinnat ja kittilistat ovat kuluneet ja lohkeilleet.

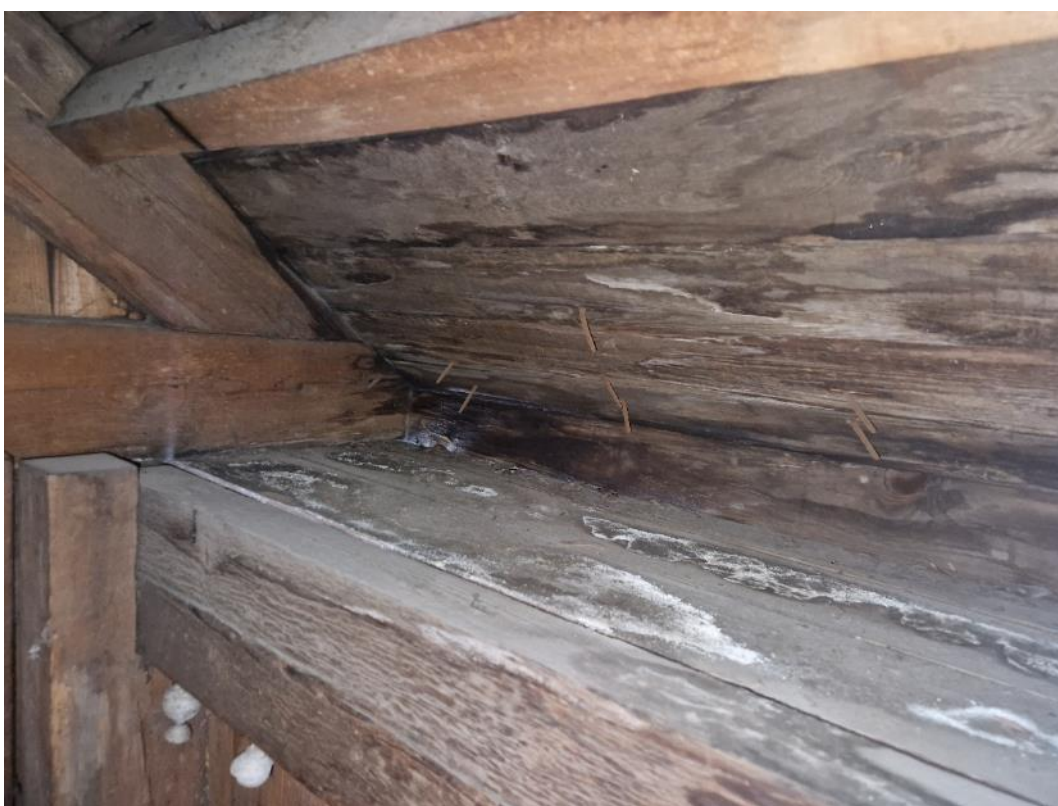
Kuva 45. Sivu-ullakkotilaa yläkertaan johtavien portaiden oikealla puolella.

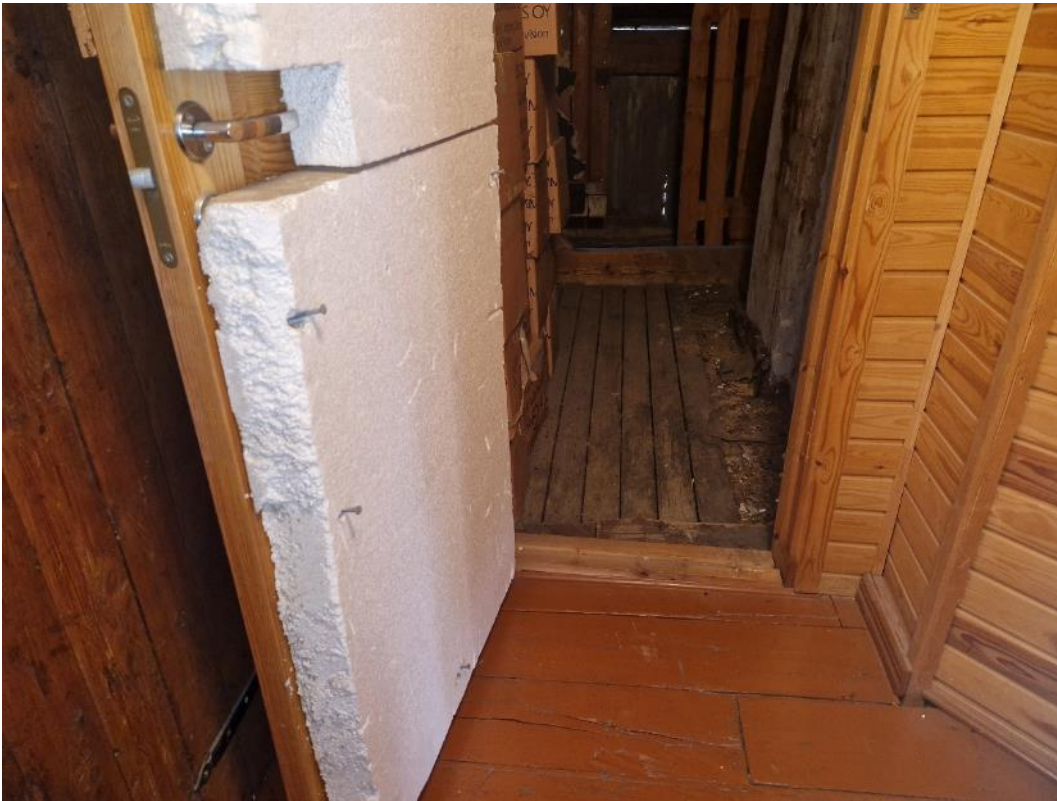
Kuva 46. Sivu-ullakkotilaa yläkertaan johtavien portaiden oikealla puolella, räystäällä havaittiin kosteusjälkiä.

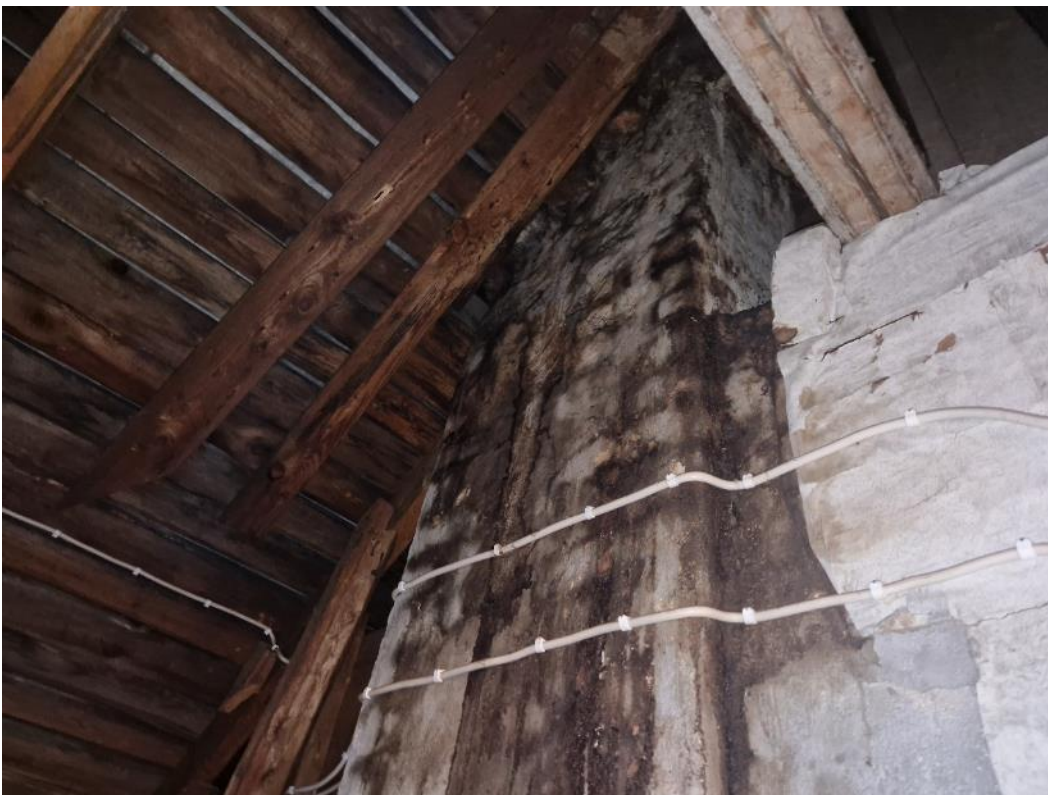
Kuva 47. Ullakkotilaa 2. kerroksen huonetilojen keskellä.

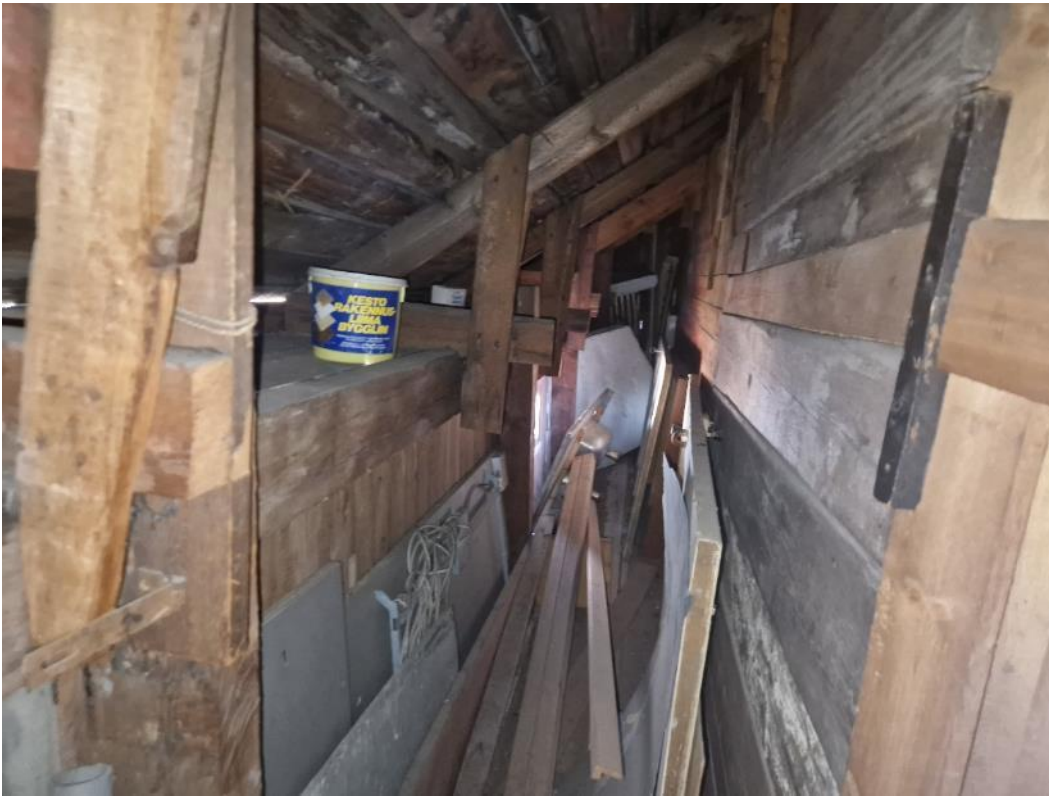
Kuva 48. Ullakkotilaa 2. kerroksen huonetilojen keskellä, hormissa havaittiin runsaasti kosteusjälkiä.

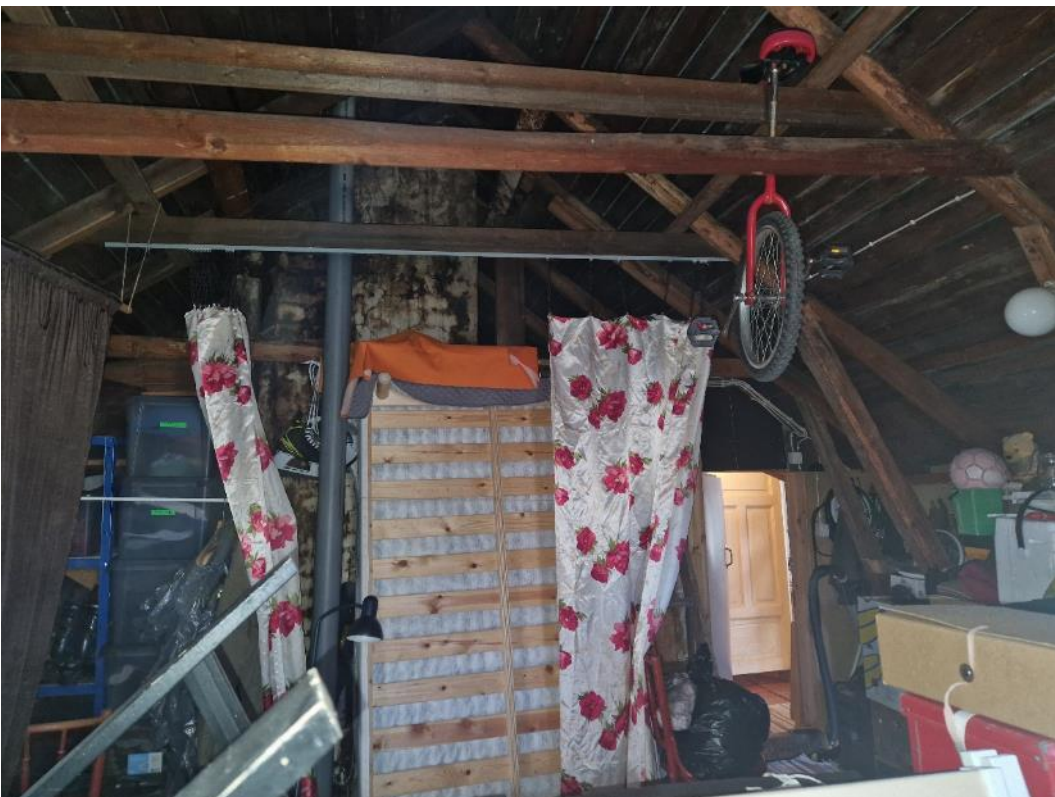
Kuva 51. Ullakkotilaa yläkertaan johtavien portaiden vasemmalla puolella.

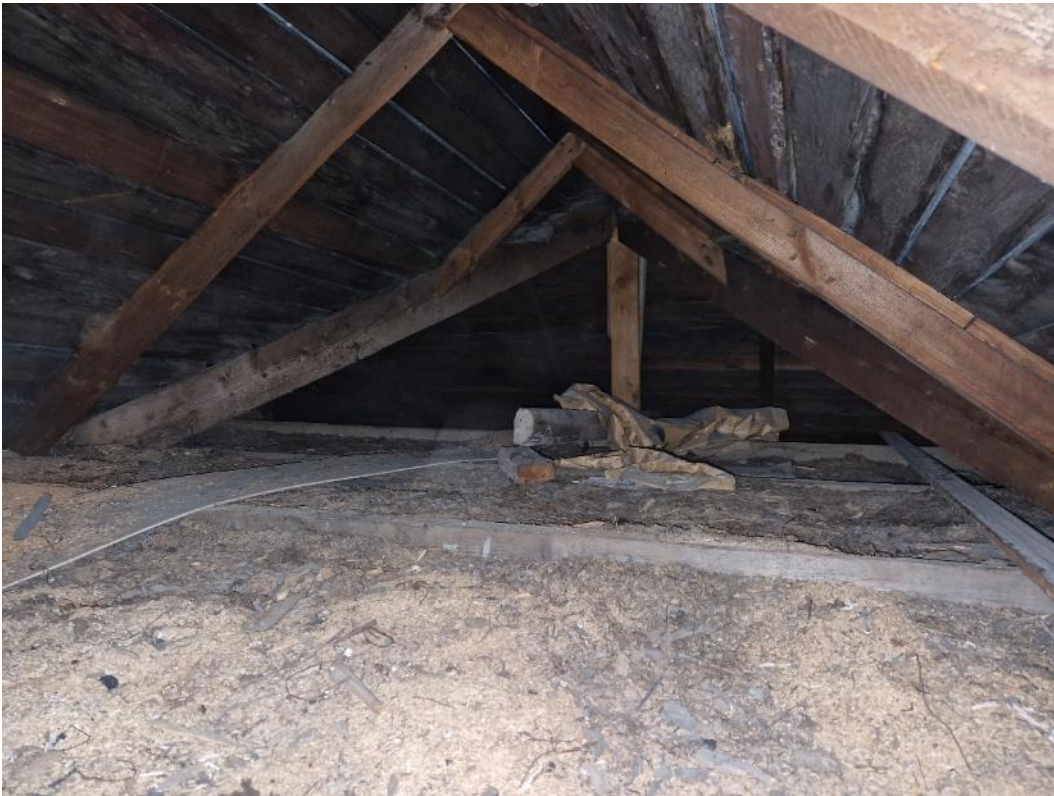
Ullakkotiloissa ei ole tuuletusaukkoja vaan ne tuulettuvat rakenteiden epätiiviyksien kautta. Huonetilojen osalla osa sisäkatosta on vesikaton suuntaista. Ullakkotilojen ja yläpohjatilan puolelta tarkastettuna ilmarako vesikaton suuntaisella osalla oli paikoin auki ja paikoin ummessa; riskinä on kosteuden tiivistyminen rakenteisiin, mikäli tuuletusrako on ummessa. Kylmien ullakkotilojen puurakenteissa havaittiin kosteusjälkiä, erityisesti räystäillä ja ikkunan alapuolella. Lisäksi hormoneissa havaittiin runsaasti kosteusjälkiä. Ullakkotilassa oleva viemärin tuuletusputki on eristämätön. Putkien lämmöneristeiden puutteet voivat aiheuttaa kylminä vuodenaikoina riskin kosteuden tiivistymisestä putken pintaan, joka voi aiheuttaa kosteusvaurioita liittyviin rakenteisiin.

Kuva 52. Ullakkotilaa yläkertaan johtavien portaiden vasemmalla puolella, viemärin tuuletusputki on eristämätön ja hormissa havaittiin runsaasti kosteusjälkiä.

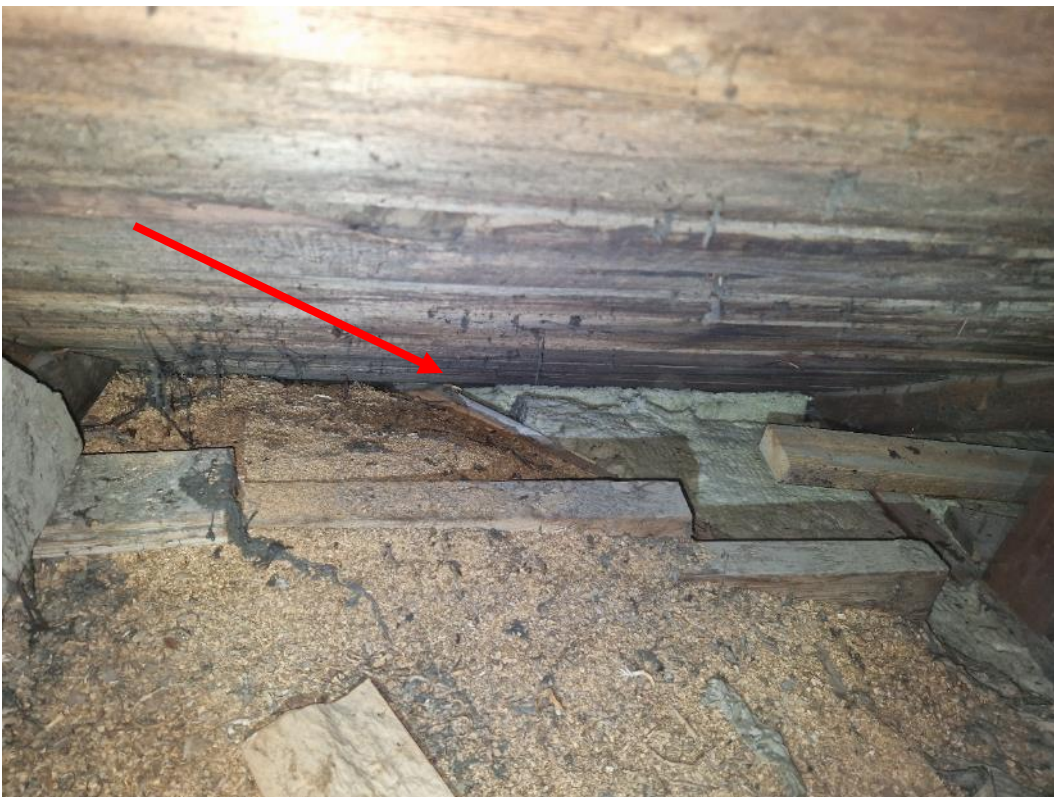
Kuva 55. Matalaa yläpohjatilaa.

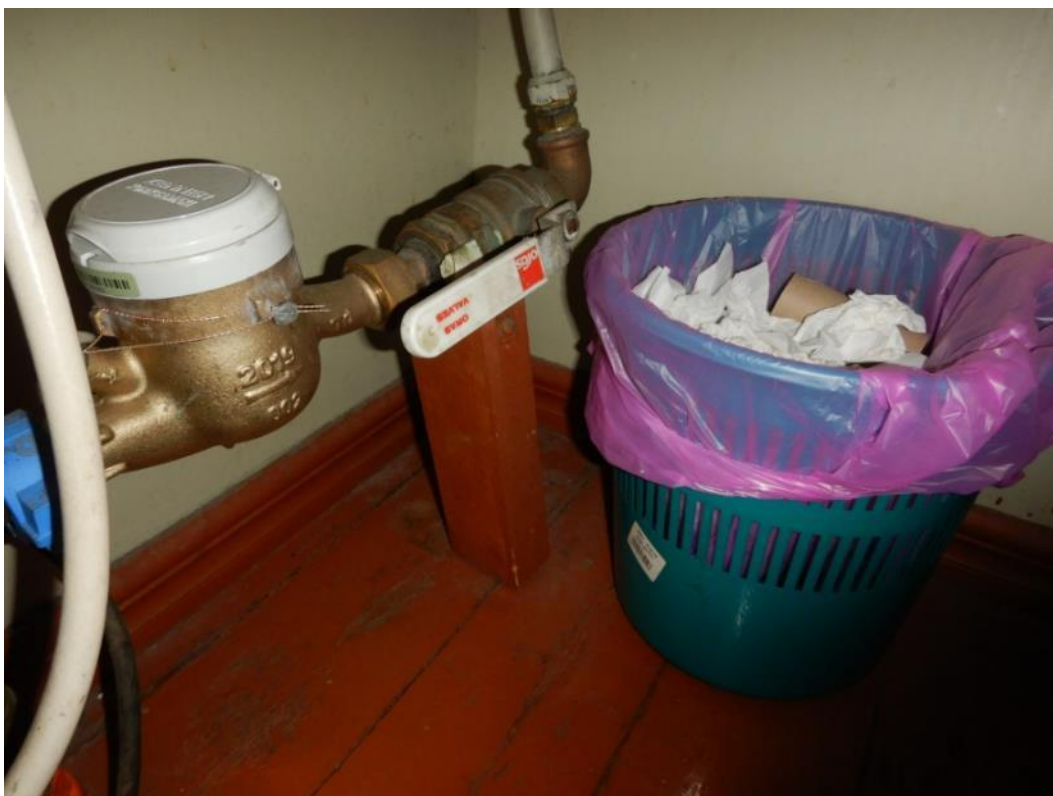
*Kuva 67. Yleiskuva tonttivesijohdosta, vesimittarista ja pääsulkuventtiileistä.*

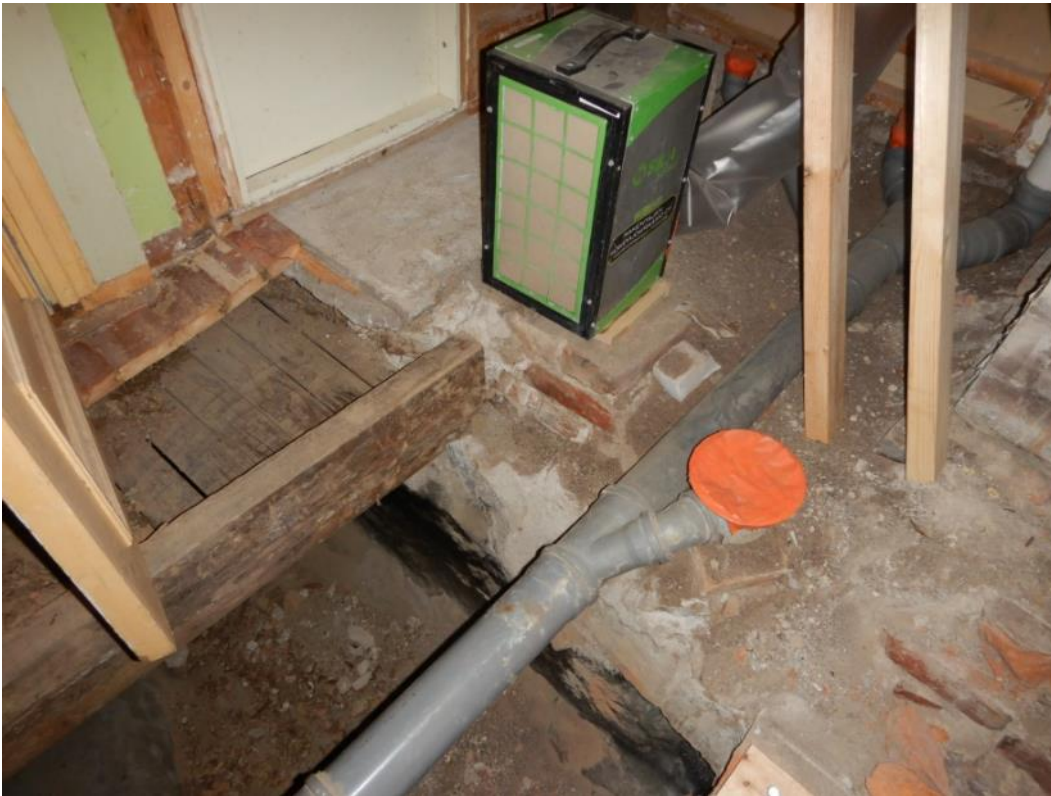
*Kuva 70. Viemäriputkessa havaittiin vuotojälkeä.*

- Vuotavan viemärin korjaus.
