## KUNTOARVIORAPORTTI

Leankatu 5 00240 Helsinki  
7.5.2025

Kuntoarvion kohteena on Helsingin Pasilassa sijaitseva omakotitalorakennus.

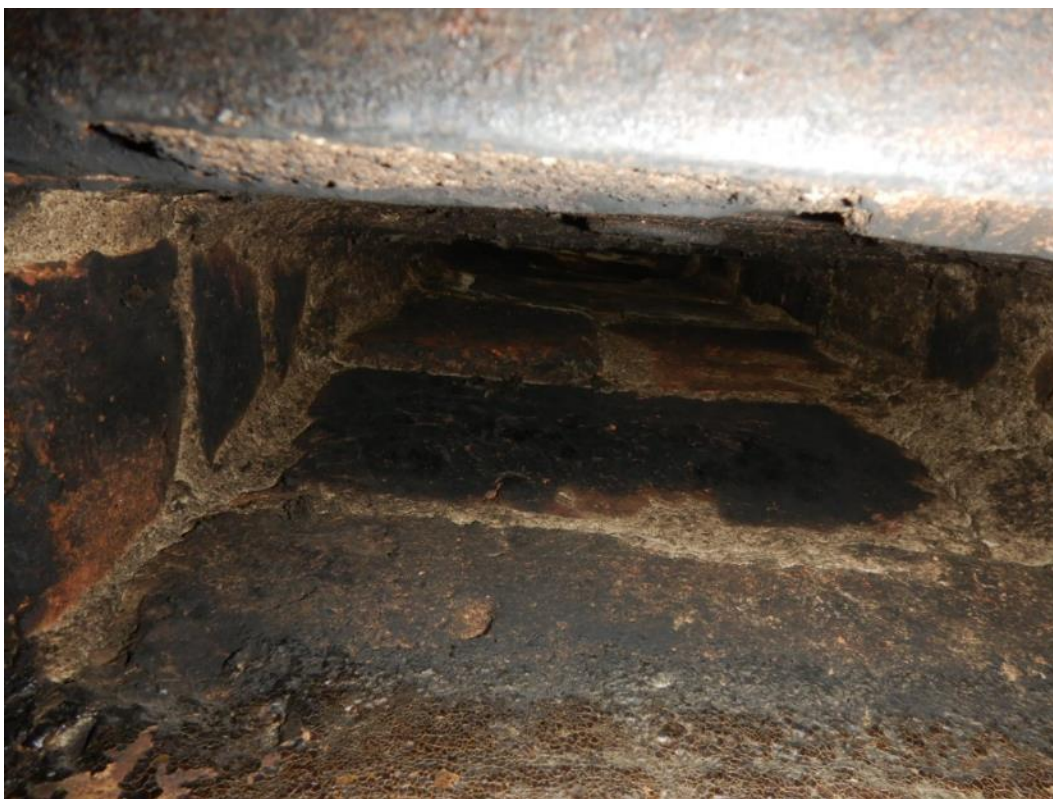
*Kuva 75. Hormien kunto on suositeltavaa selvittää tarkemmin mahdollisia kunnostuksia varten.*
