ASBESTI JA HAITTA-AINEKARTOITUS

L 3

Tyynenmerenkatu 6
00220 HELSINKI

Delete Finland Oy/ Tutkimuspalvelut
Timo Salonen,
Rakennusarkkitehti
040 5111 453, timo.salonen@delete.fi

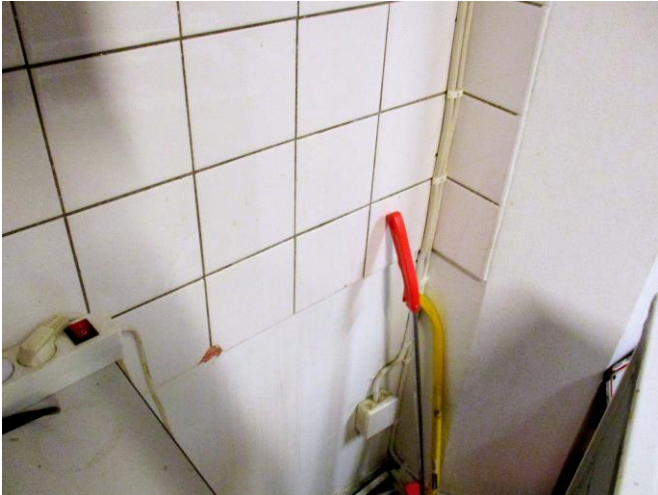
Kohteessa oli joitain vanhoja (arvio 1960-70 luku) olevia seinälaatoituksia. Laatan reuna oli joko pyöreä tai/ja saumalaasti oli tummanharmaa.

Keraamisissa laatoituksissa joissa oli tumman harmaa sauma, oli asbestia. (näyte 4)

Tila tai kerros	Piirustusmerkinnät	Asbestin esiintyminen rakenteissa	Määrä	Näytenro.	Tulos	Laatu	Kunto	Pölyävyys	Toimenpideehdotus	jäteluokka
1. krs										
114 toimisto	S-L	seinälaatoitus	2m ²	4	K	V	A	***	0/1	
liiketila	S-M	asbestikuitulevy	6m ²	6	K	V	A	*	0/1

kuva 1. Näyte 4. Pienessä määrässä laatoitusta havaittiin asbestia.

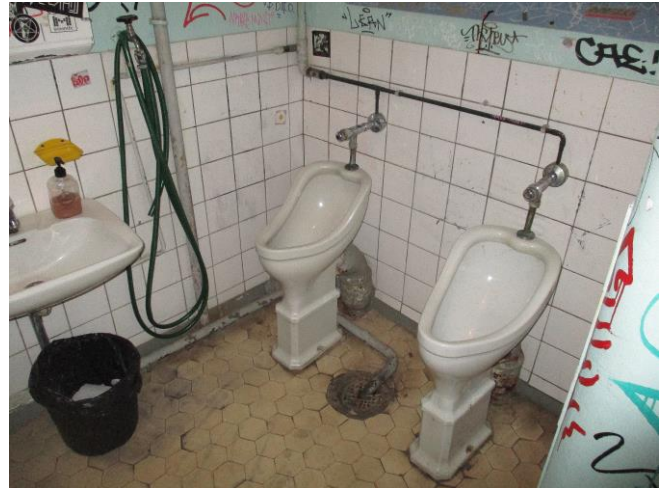
Näytteiden PAH-pitoisuudet ylittävät vaarallisen jätteen raja-arvon 200mg/kg. Pitoisuus on suuruusluokaltaan kaksinkertainen raja-arvoon nähden. Bitumieriste ei ole kivihiilipikeä eikä sen PAH

Bitumieriste sijaitsee WC-tiloissa pintabetonilaatan alla. Kokonaismäärä on arviolta $15\text{m}^2 + 10\text{m}^2 = 20\text{m}^2$

kuva 2. Pintabetonilaatan alla oleva vedeneriste oli PAH-pitoinen. Seinälaatoitukset olivat niin uusia- ja vastaavasti lattialaatoitukset niin vanhoja, etteivät sisällä asbestia.

ole erityisen korkea. Materiaali tulee käsitellä vaarallisena jätteenä RATU 82-0237 kortin mukaisesti.

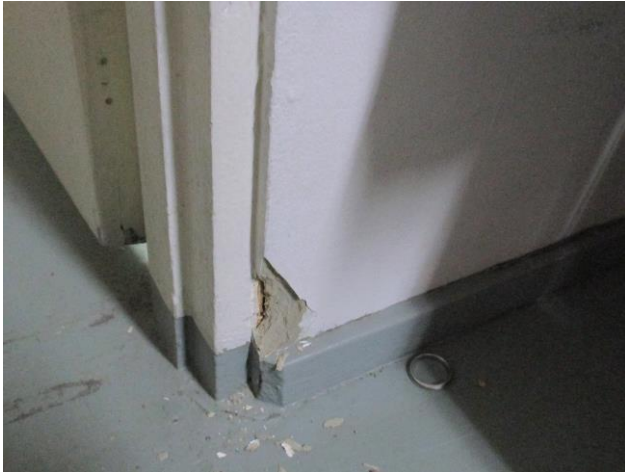
1. kerroksen toimistotilassa oli seinässä asbestikuitulevyä.

kuva 3. Näyte 6. asbestikuitulevyä.

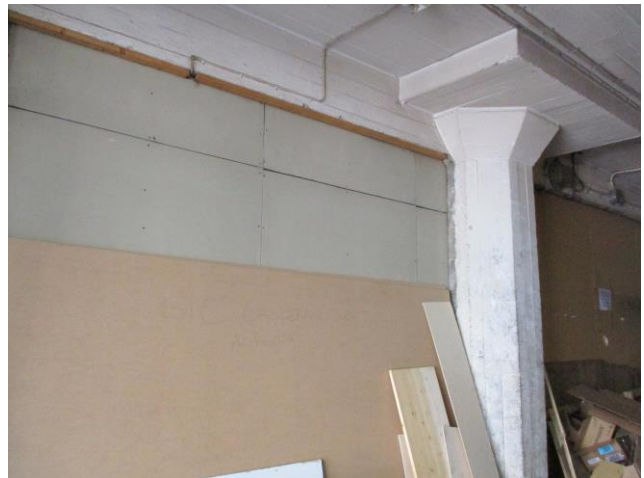
kuva 4. Kuvassa oleva kuitulevy seinässä oli uudempaa ja asbestitonta (ristipääruuvit).

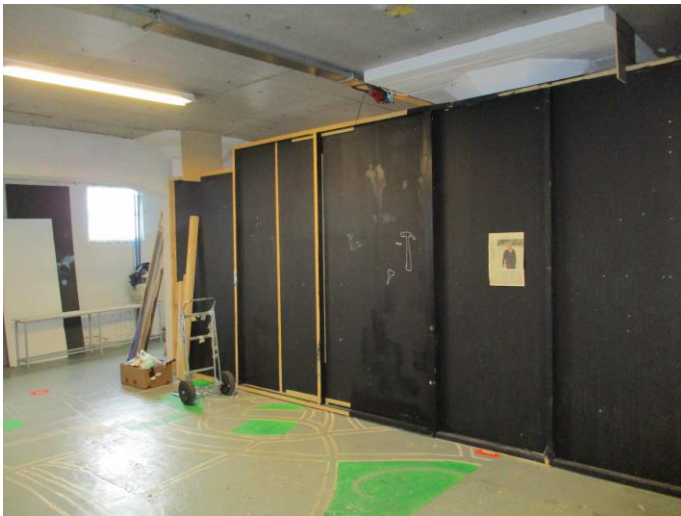
kuva 5. Tiloja oli rajattu erilaisilla kevyillä väliseinillä.

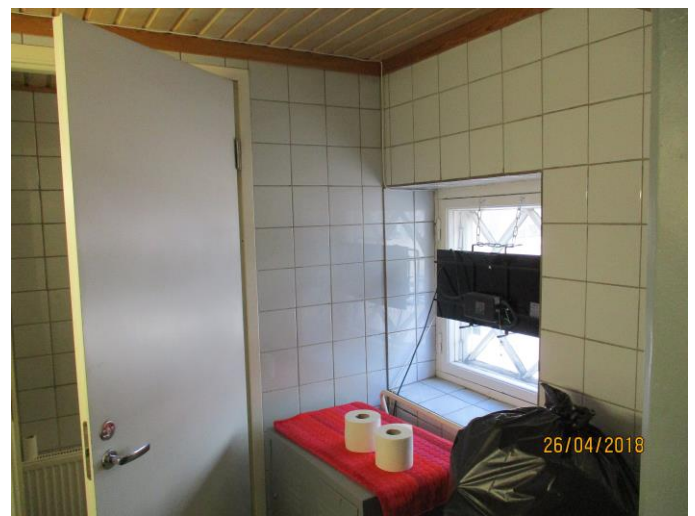
kuva 6. Uudempia asbestittomia laatoituksia oli monin paikoin.

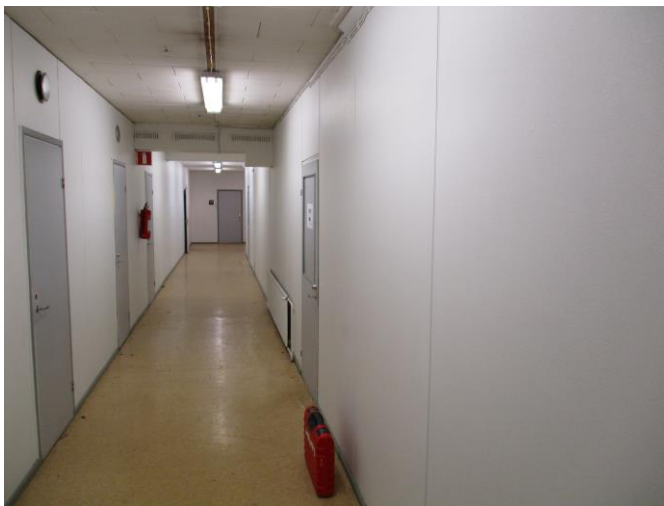
kuva 5. 2. kerroksen "toimistokäytävä" materiaaleissa ei havaittu asbestia. lattialla muovimatto ja seinissä kipsi- ja lastulevyä.

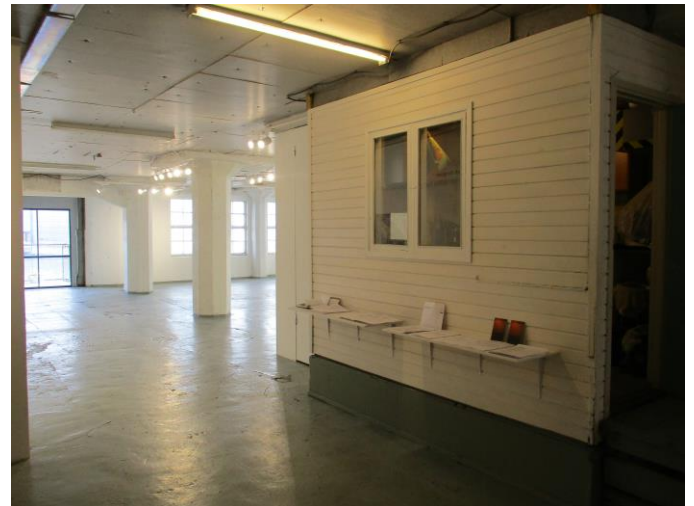
kuva 6. Osa tiloista oli vapaata laajaa tilaa.
