Hulevesitulvariskialueiden ja hulevesitulvaherkkien alueiden selvittäminen Helsingin kaupungissa 2018

Loppuraportti

31.1.2019

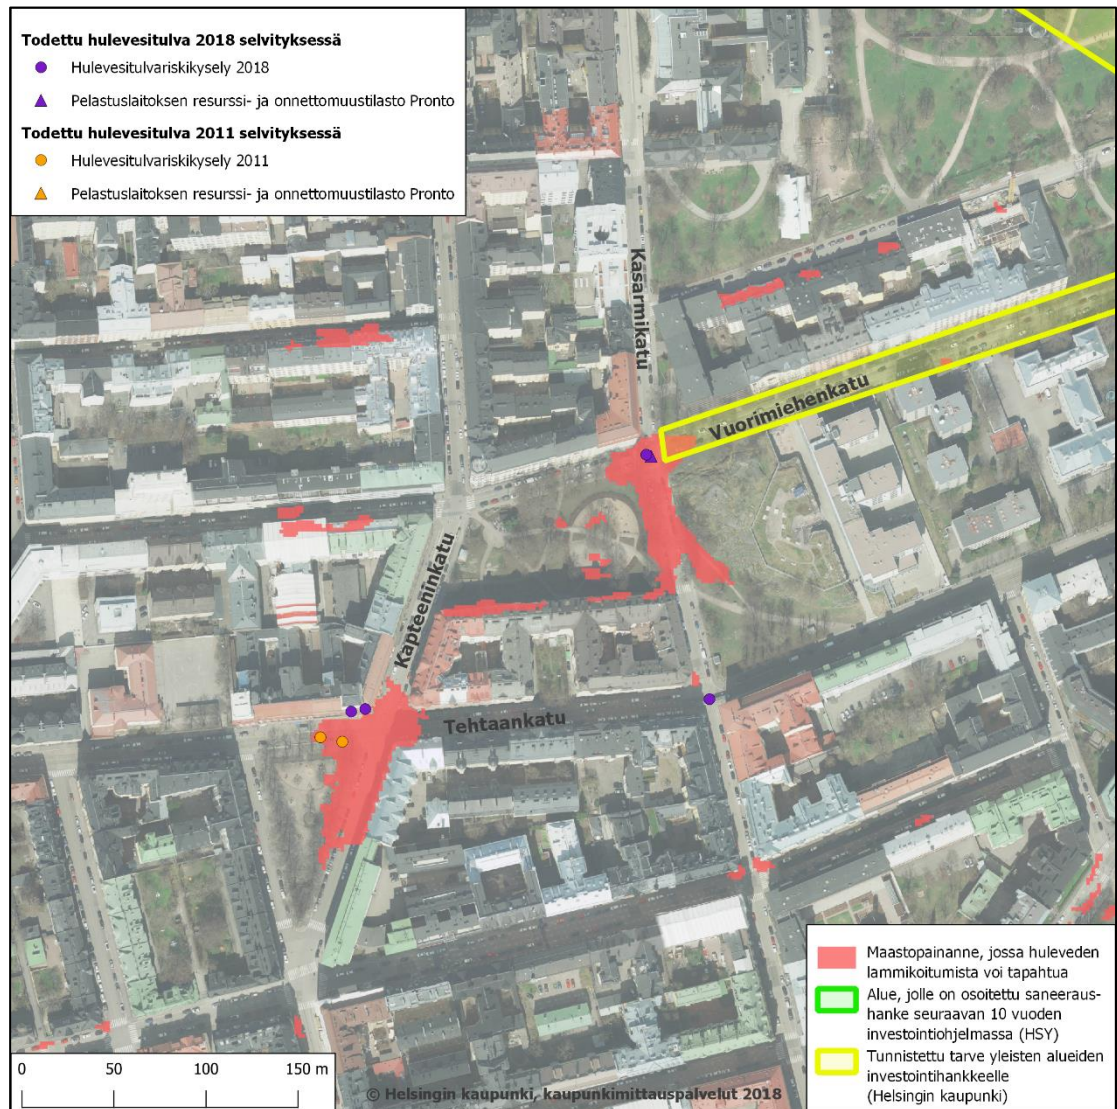
Kuva 2. Ullanlinnassa todetut merkittävimmät hulevesitulvat, maastopainanteet sekä tulevat katuhankeet.

Ullanlinnan sekaviemäriverkostossa ei ole suunnitteilla saneerauksia, mutta HSY tunnistaa tarpeen alueen eriyttämiselle.

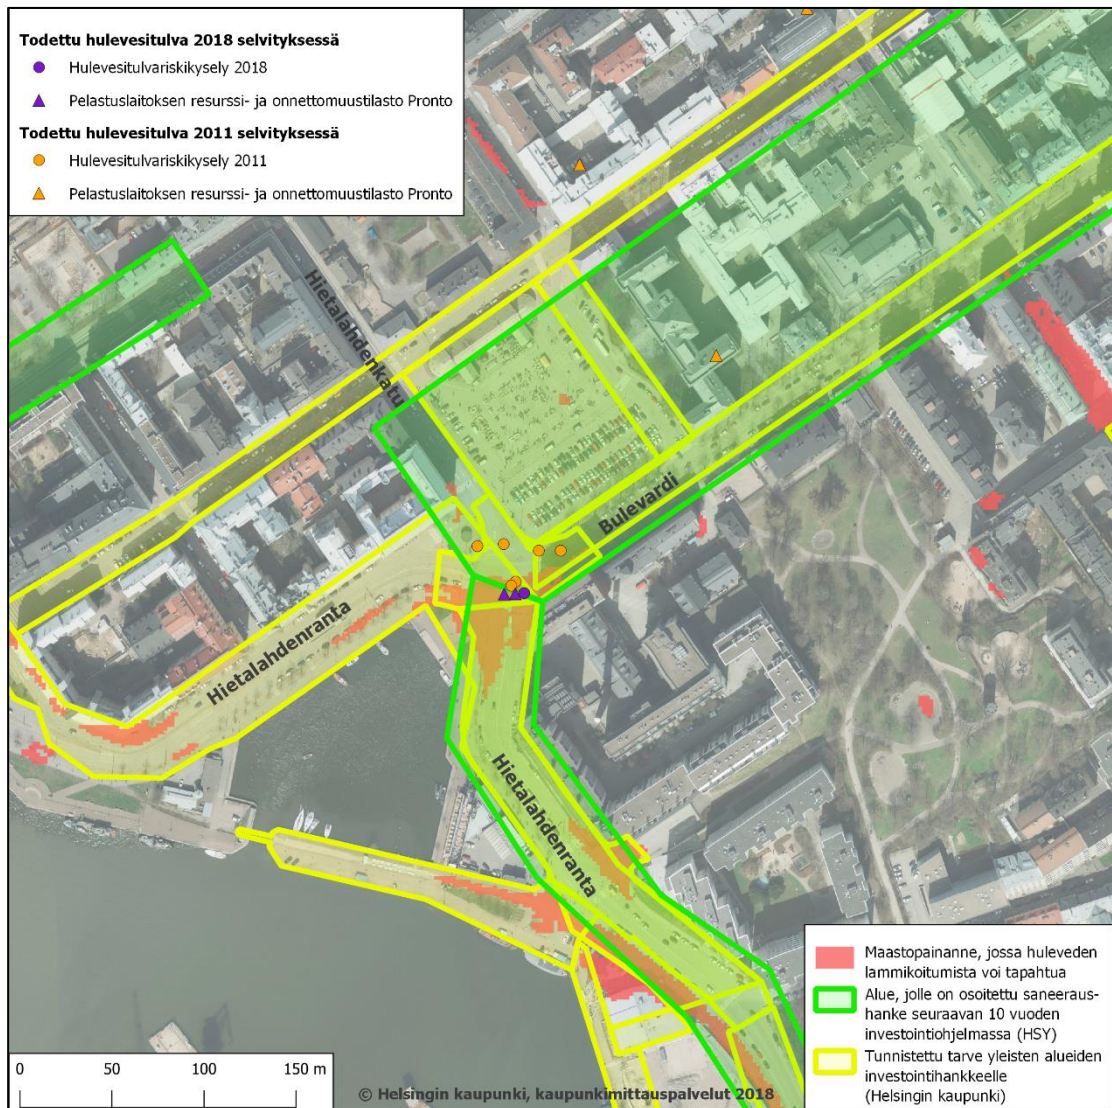
Kuva 3. Hietalahdessa todetut merkittävimmät hulevesitulvat, maastopainanteet sekä HSY:n investointiohjelman saneerauskohteet ja kaupungin tulevat katuhankeet.

Bulevardille ja Hietalahdenrantaan on tulossa mittavia kadun saneeraustöitä, joiden yhteydessä viemäriverkostot eriytetään. Lopulliset hulevesiverkoston purkupisteet mereen toteutuvat myöhemmin alueen kehittyessä. Todennäköisesti saneeraus poistaa tulvimisongelman.

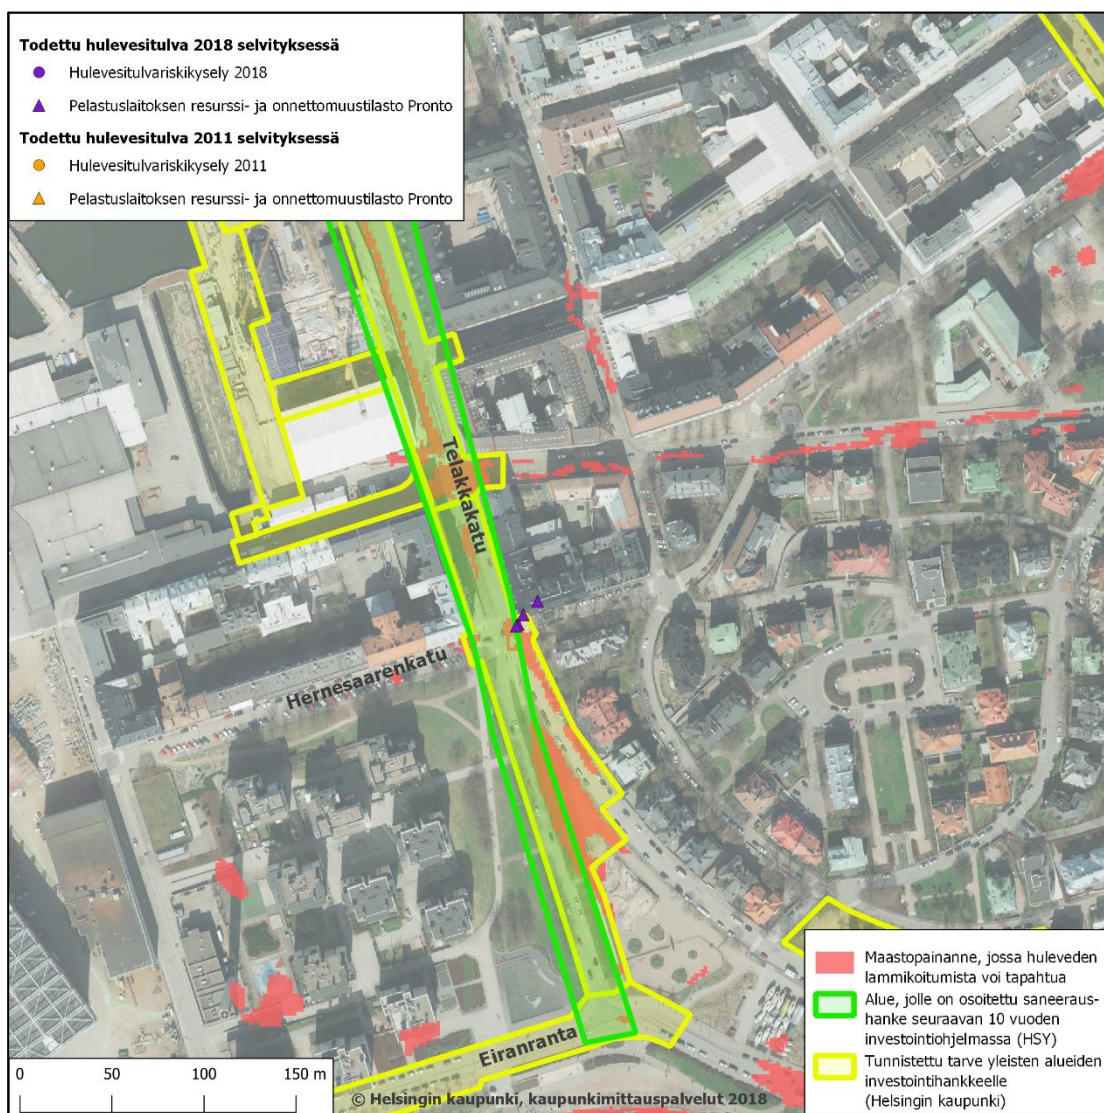
Kuva 4. Eirassa todetut merkittävimmät hulevesitulvat, maastopainanteet sekä HSY:n investointiohjelman saneerauskohteet ja kaupungin tulevat katuhankeet.

Telakkakatu eriytetään koko matkaltaan hankkeessa, joka alkaa vuoden 2018 lopulla. Toden- näköisesti saneeraus poistaa tulvimisongelman.

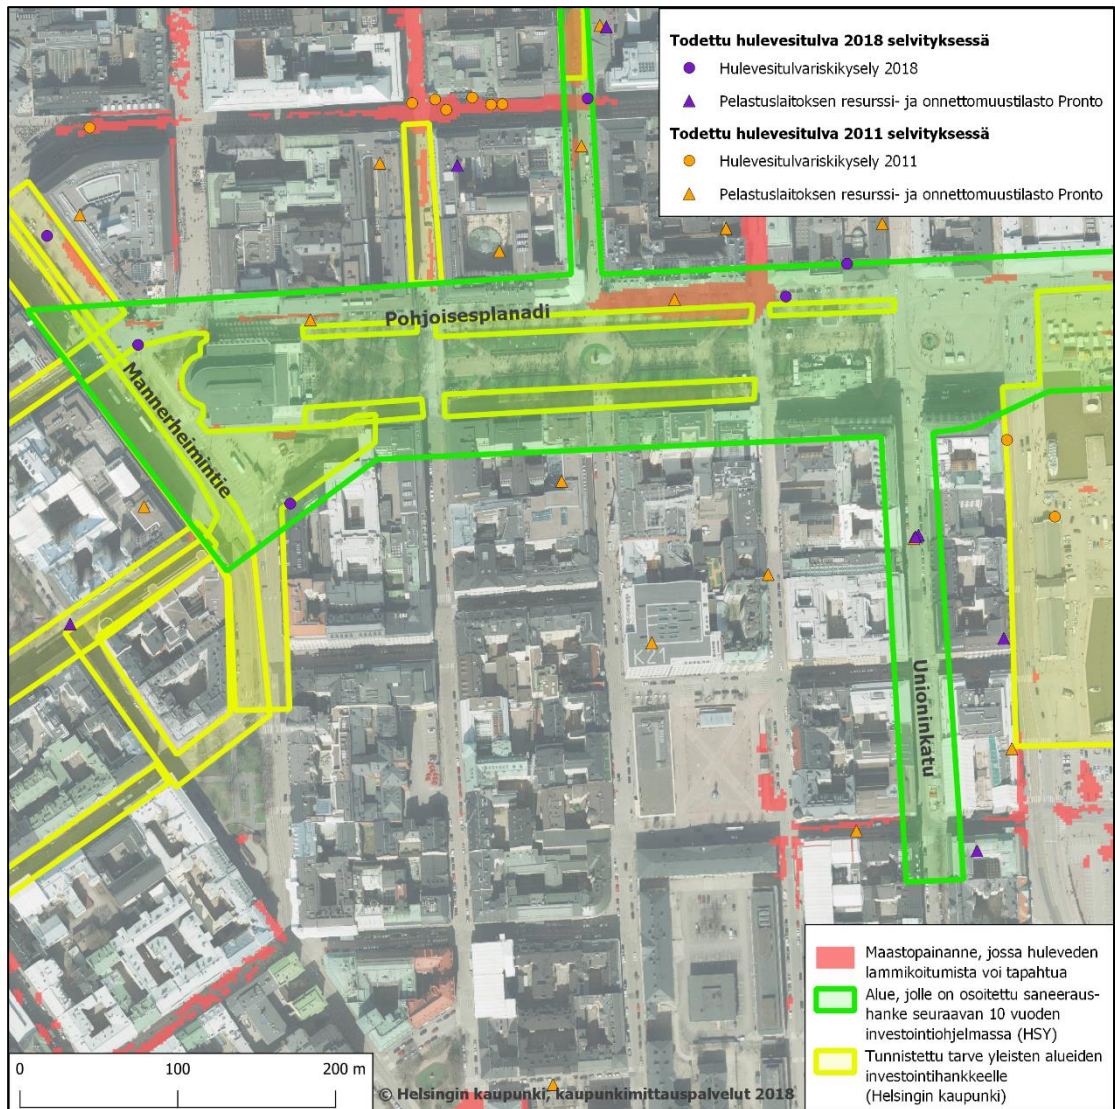
Kuva 6. Kaartinkaupungissa todetut merkittävimmät hulevesitulvat, maastopainanteet sekä HSY:n investointiohjelman saneerauskohteet ja kaupungin tulevat katuhankkeet.

Pohjoisesplanadille on suunnitteilla verkoston eriyttäminen sekä purkutunnelin rakentaminen Kampissa kulkevaan jätevesitunneliin. Tämä hanke oletettavasti vähentää hulevesitulvia alueella.

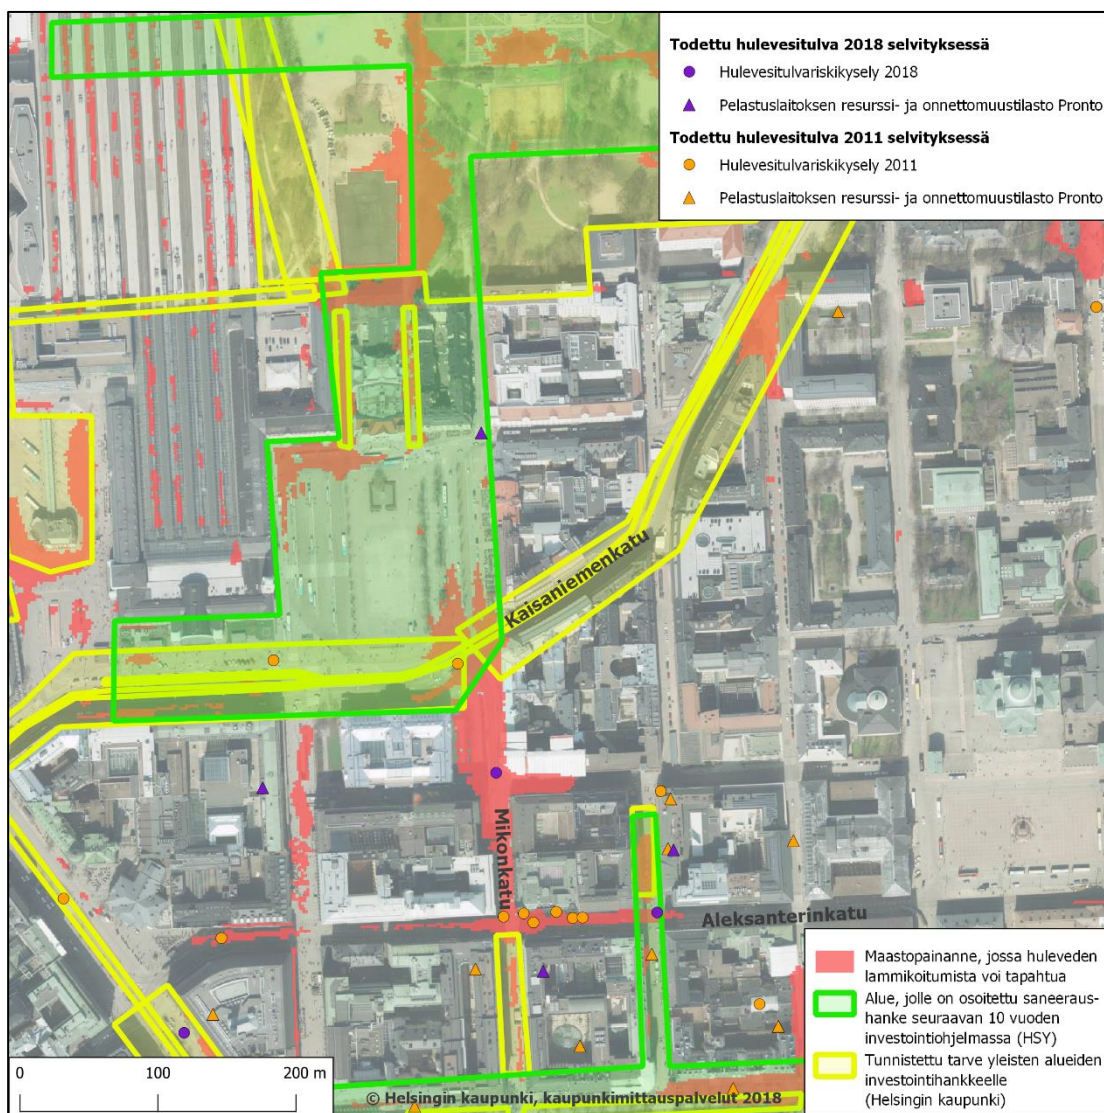
Kluuvin alueelta on ilmoitettu useita hulevesitulvien sijainteja sekä tämän että aiemman selvityksen aikana (Kuva 7). Aiemman selvityksen aikana merkittävimmiksi ongelmakohtiksi osoitettiin Mikonkadun ja Aleksanterinkadun risteys sekä pohjoisemmassa Mikonkadun ja Kaisaniemenkadun risteysalueen painanne. Kohteista ei kuitenkaan tämän kertaisten kyselyn perusteella saatu merkittäviä määriä ilmoituksia. Aleksanterinkadulla mahdolliset ongelmat vaikuttavat johtuvan sekaviemäriverkoston kapasiteetista. Mikonkadun ja Kaisaniemenkadun risteyksessä tulvimista saattaa puolestaan aiheuttaa rutiläkaivojen vähäinen määrä.

Kuva 7. Kluuvissa todetut merkittävimmät hulevesitulvat, maastopainanteet sekä HSY:n investointiohjelman saneerauskohteet ja kaupungin tulevat katuhankkeet.

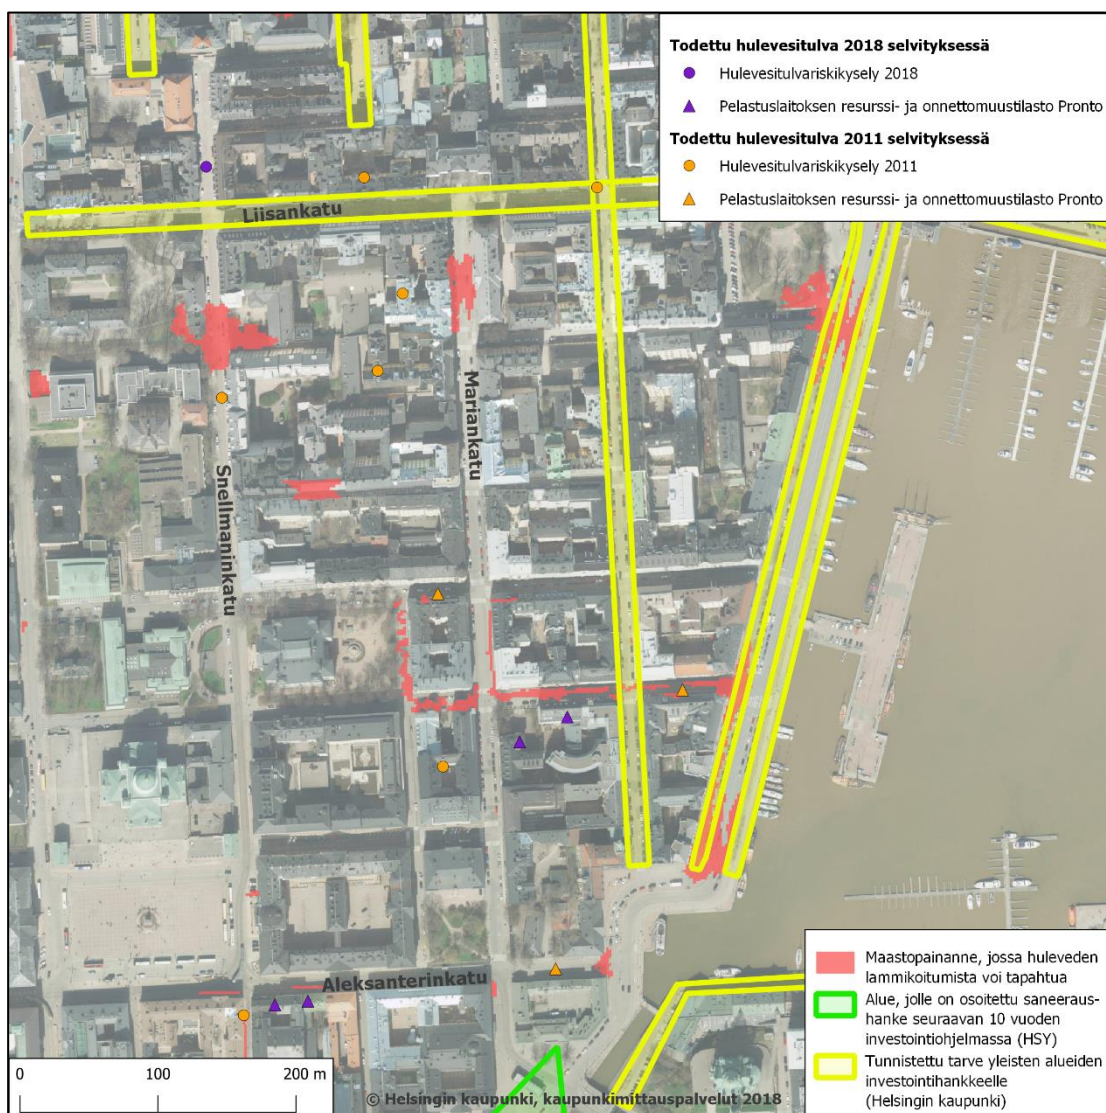
Aiemman selvityksen aikana oli saatu ilmoituksia toistuvista hulevesitulvista Snellmaninkadun sekä Mariankadun maastopainanteista (Kuva 8). Tämän selvityksen aikana kyseiset kohteet eivät nousseet lainkaan esille. Kirkkokadulle vuonna 2010 rakennettu hulevesiviemäri on saat-tanut vähentää alueella esiintyviä ongelmia. Kuvassa 8 on esitetty Kruununhaasta ilmoitetut hulevesitulvat.

Kuva 8. Kruununhaassa todetut merkittävimmät hulevesitulvat, maastopainanteet sekä HSY:n investointiohjelman saneerauskohteet ja kaupungin tulevat katuhankkeet.

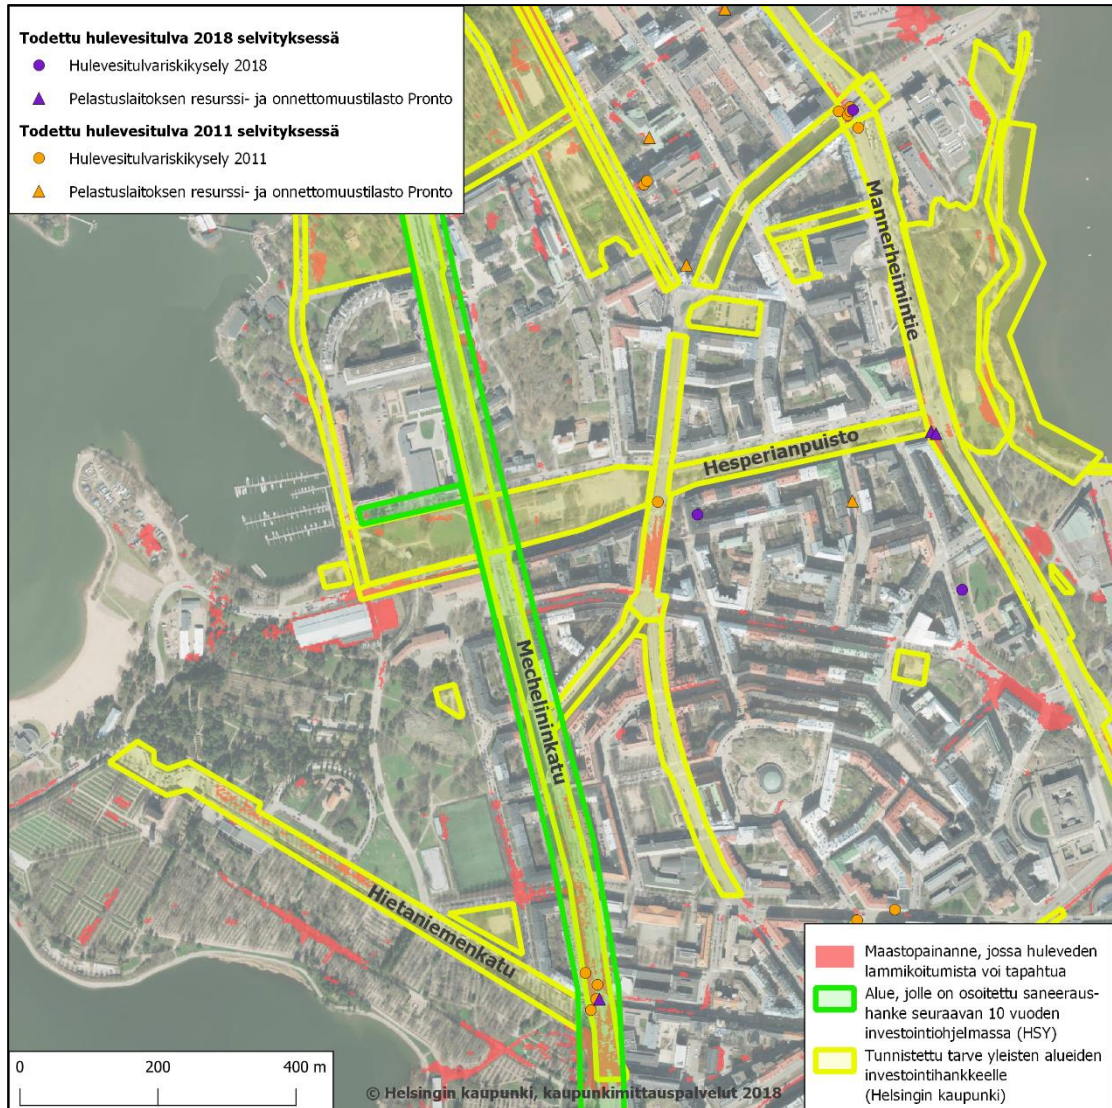
Hesperianpuiston itäpäässä, Mannerheimintien risteyksessä on tapahtunut Pelastuslaitoksen toimia edellyttäneitä hulevesitulvia (Kuva 9). Raporttien perusteella tulvat ovat johtuneet tukkeutuneesta ritiläkaivosta. Pintamallin mukaan risteyksessä sijaitsee paikallinen maastopainanne, jossa on verkostokartan perusteella vain yksi ritiläkaivo. Ritiläkaivon tukkeutuessa vesi lammikoituu katualueelle. Kohteessa tulvimisen todennäköisyyttä voitaisiin pienentää lisäämällä ritiläkaivoja painanteeseen.

Kuva 9. Töölössä todetut merkittävimmät hulevesitulvat, maastopainanteet sekä HSY:n investointiohjelman saneerauskohteet ja kaupungin tulevat katuhankeet.

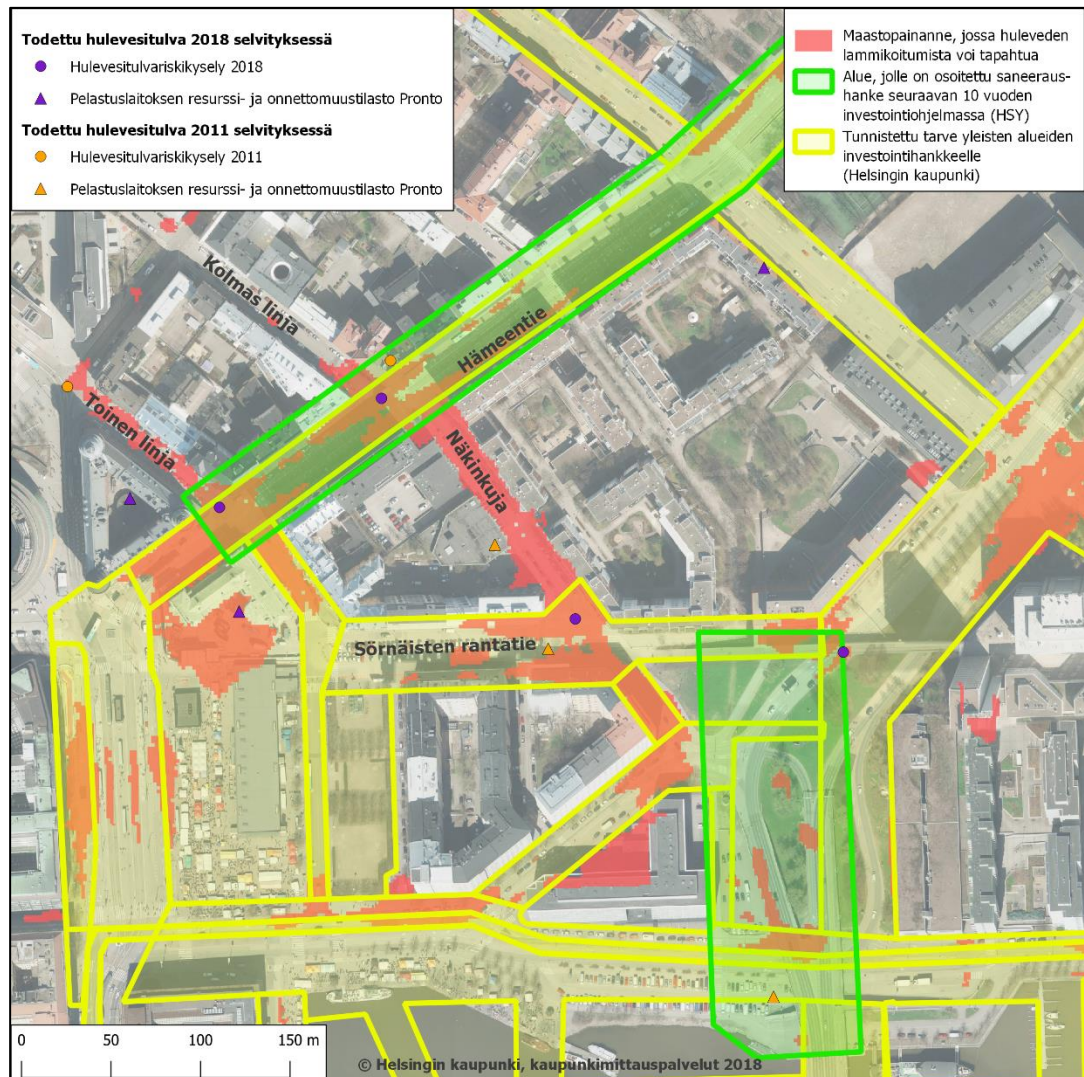
Sörnäisten rantatien sekä Näkinkujan risteyksessä todettiin hulevesitulville herkkä kohde edellisen selvityksen yhteydessä. Kohteessa esiintyy kyselyn perusteella edelleen vuosittaisia hulevesitulvia aina kovempien sadetapahtumien yhteydessä. Kohteessa sijaitsee maanpintamallin perusteella laajahko maastopainanne, jonne hulevesiä valuu laajalta alueelta (Kuva 10).

Kuva 10. Hakaniemessä todetut merkittävimmät hulevesitulvat, maastopainanteet sekä HSY:n investointiohjelman saneerauskohteet ja kaupungin tulevat katuhankkeet.

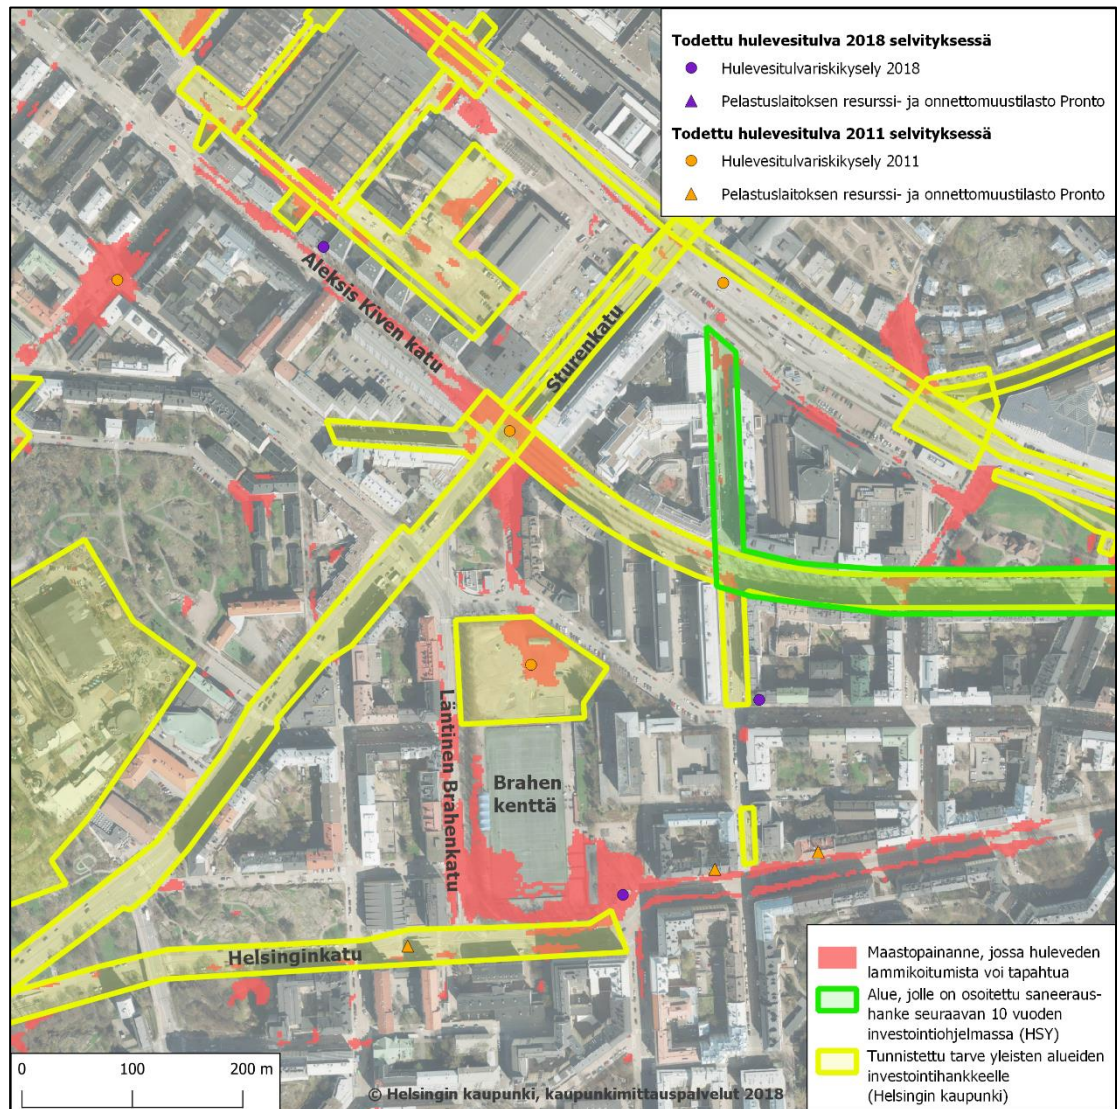
Kuva 11. Harjussa todetut merkittävimmät hulevesitulvat, maastopainanteet sekä HSY:n investointiohjelman saneerauskohteet ja kaupungin tulevat katuhankeet.

Helsinginkadulle on suunniteltu sekaviemärin eriyttäminen, joka todennäköisesti helpottaa tulvimisongelmia. Sturenkadun ja Aleksis Kiven kadun risteysalueella on toteutettu verkostoon uusi liitos jätevesitunneliin, joka on todennäköisesti vaikuttanut risteysalueen hulevesitulvaherkkyden vähenemiseen. Aleksis Kiven kadun eriyttäminen lisää kapasiteettia edelleen.

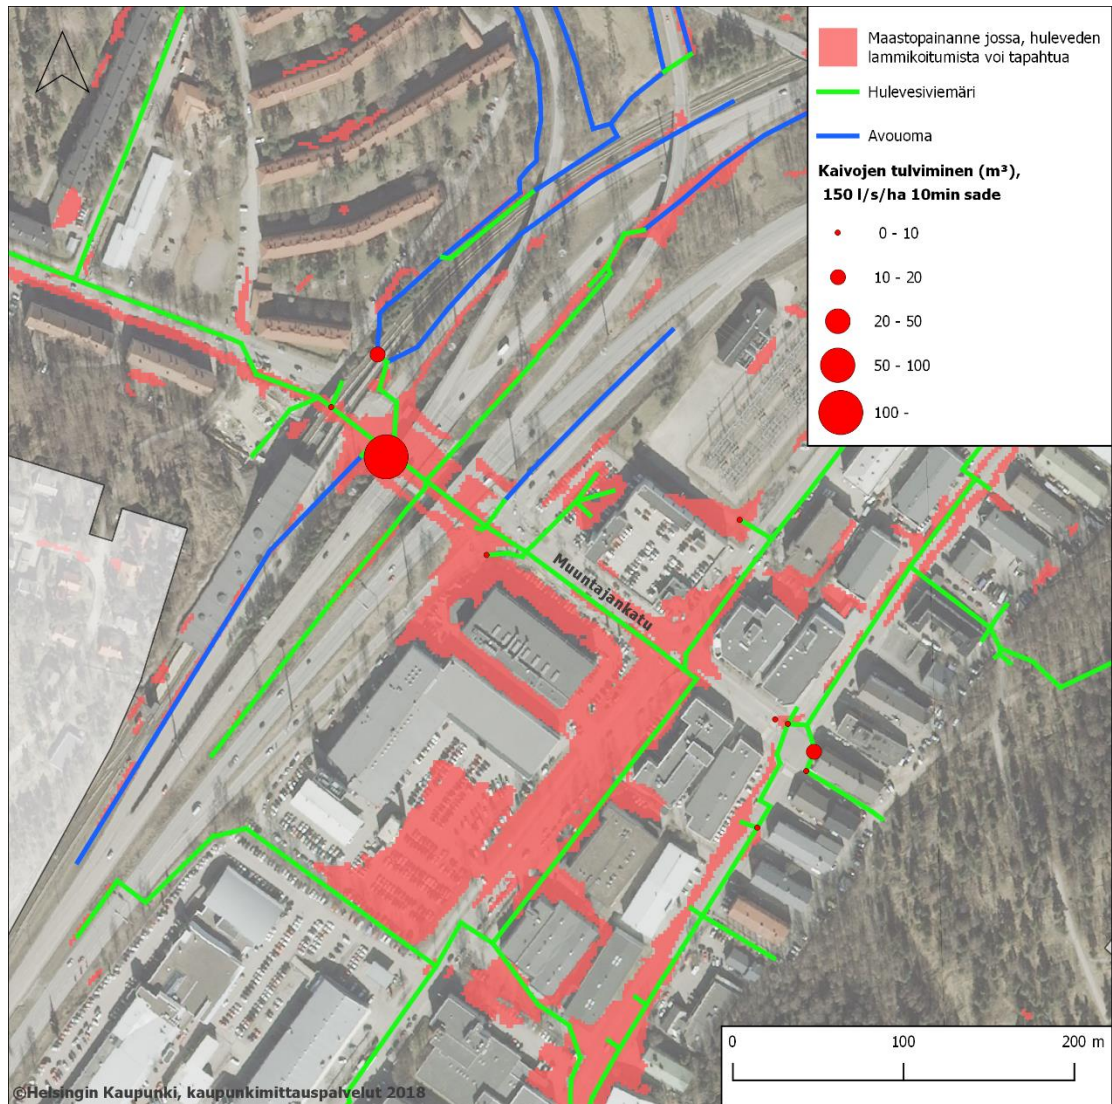
Muuntajankadun suuntaisesti Itäväylän alittavassa hulevesiviemärissä DN1000 on mallinnuksen perusteella tulvapaikka kerran kolmessa vuodessa toistuvalla 10 min sateella (Kuva 15). Alueella on lisäksi melko laajalti maastopainanteita, joihin hulevedet voivat kerääntyä.

Kuva 15. Muuntajankadun suuntainen hulevesiviemäri tulvii mallinnuksen mukaan ennen Itäväylän alitusta 1/3a (10 min) sateella.

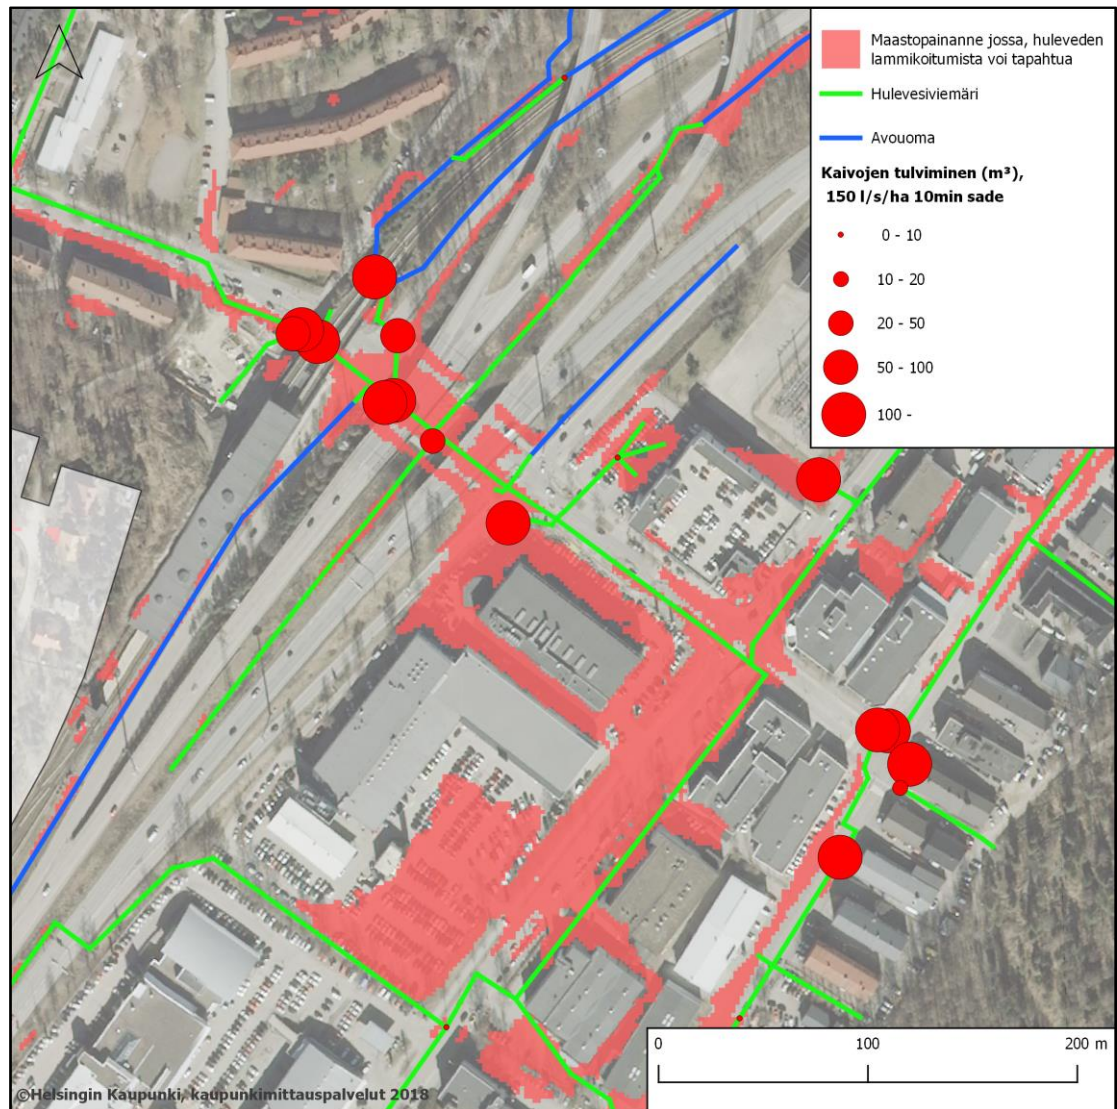
Muuntajankadun suuntaisesti Itäväylän alittavassa hulevesiviemäriässä DN1000 sekä sen läheisyydessä on mallinnuksen mukaan useampi tulvakohta kerran sadassa vuodessa toistuvalla 60 min sateella (Kuva 17).

Kuva 17. Muuntajankadun suuntainen hulevesiviemäri tulvii mallinnuksen mukaan ennen Itäväylän alitusta 1/100a (60 min) sateella.

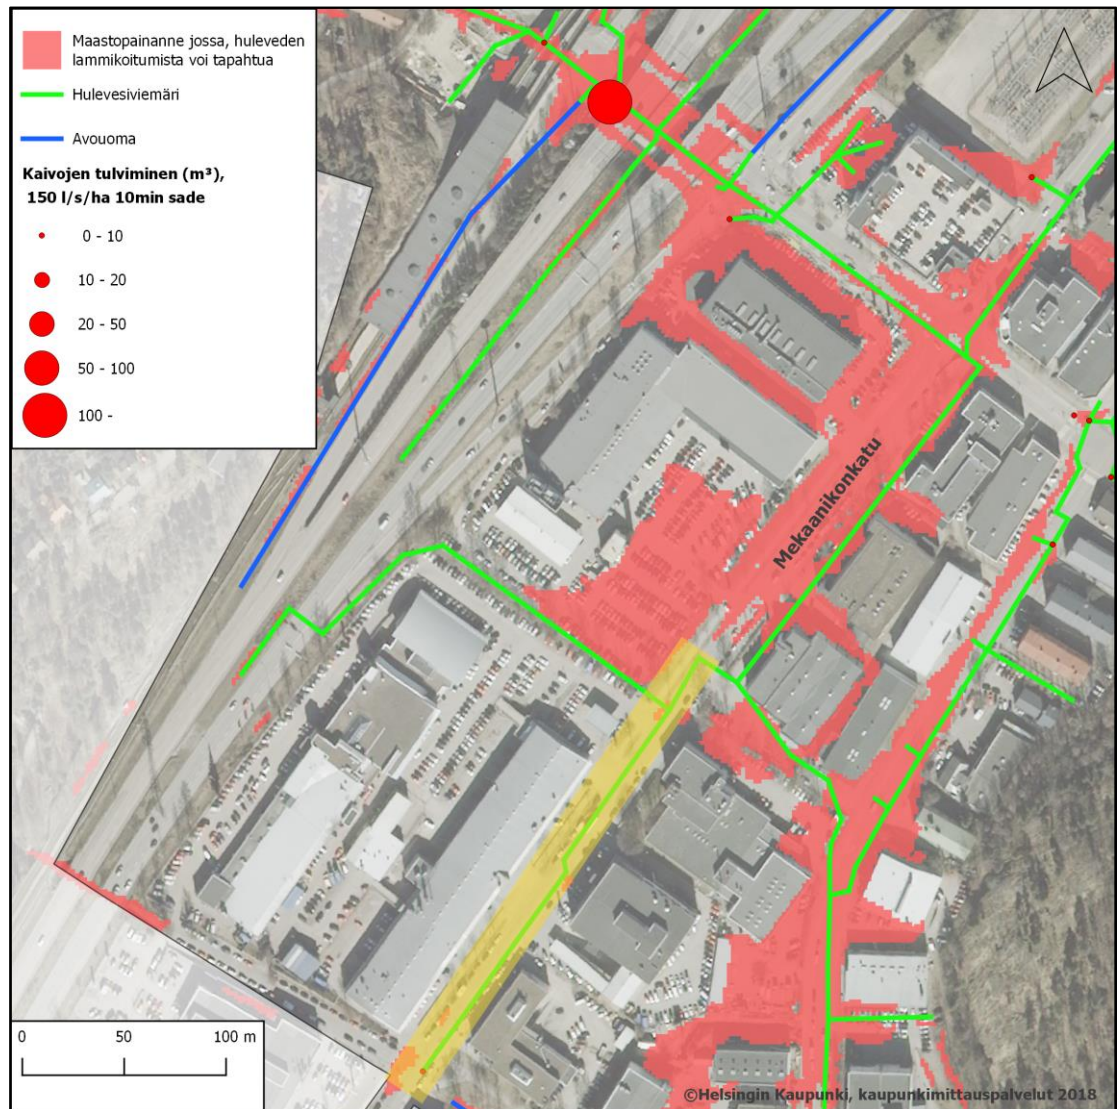
Kuva 19. Mekaanikonkadun koilliseen kulkeva hulevesilinja (keltainen korostus) ja mallinnuksen tulvivat kaivot.

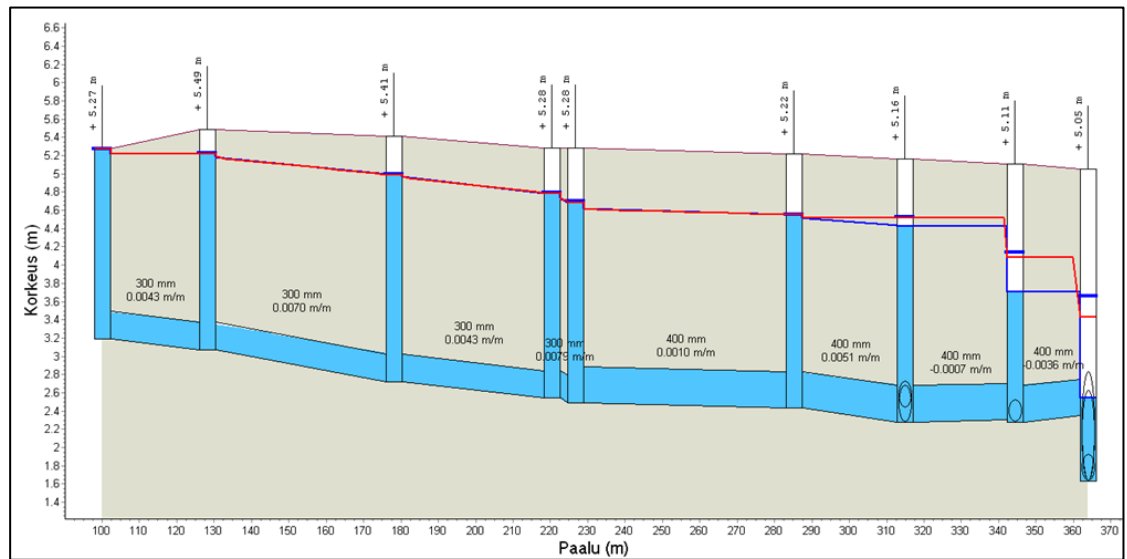
Kuva 20. Pituusleikkaus Mekaanikonkadun koilliseen johtavasta DN300/DN400 hv-viemäristä.

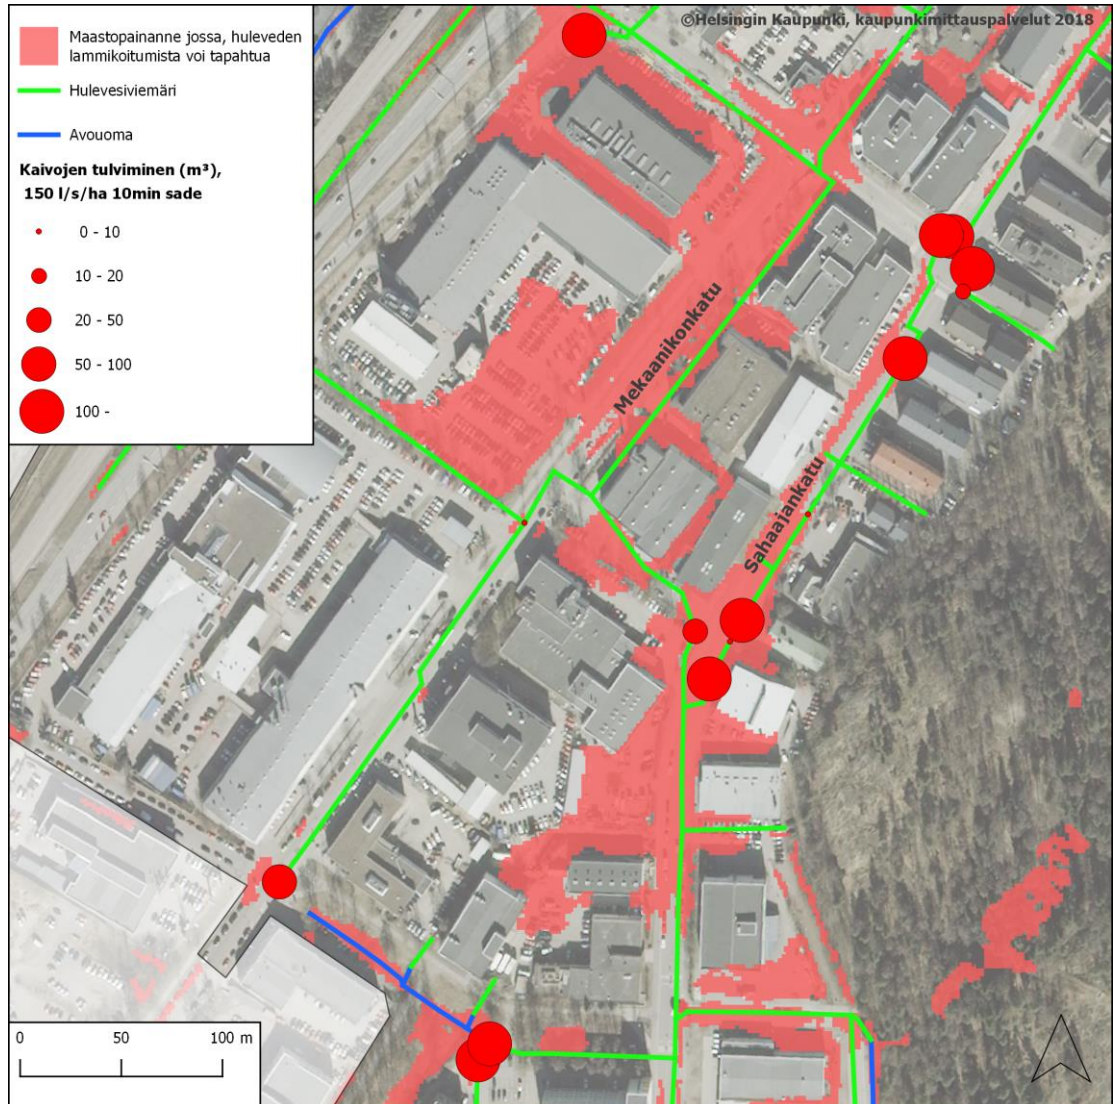
Kuva 21. Mekaanikonkadun koilliseen kulkeva hulevesilinja sekä läheisen Teollisuusneuvoksenkadun hulevesilinja sekä mallinnuksessa tulvivat kaivot 1/100a, 60 min sadetapahtumalla.

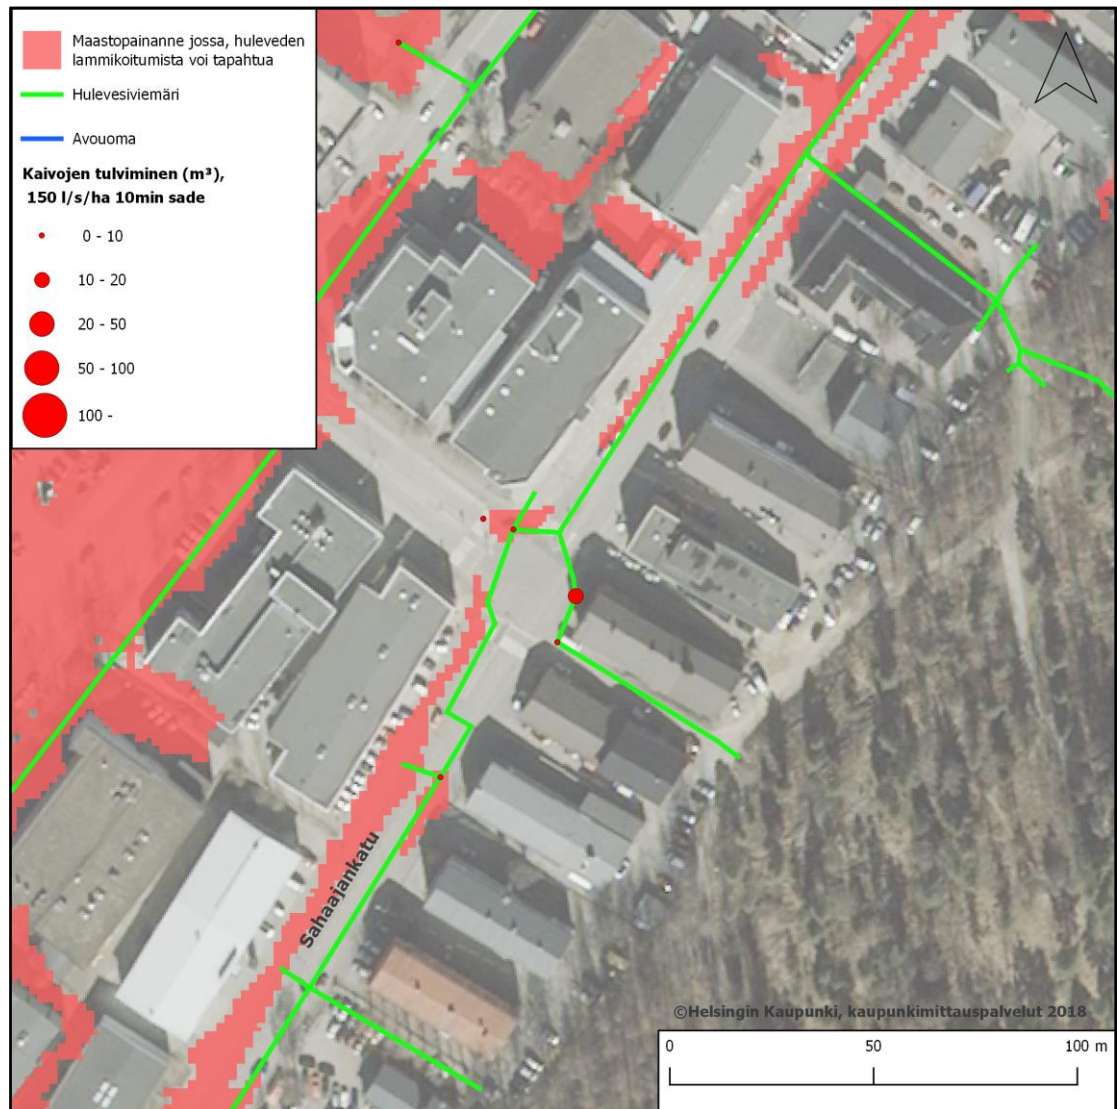
Kuva 24. Sahaajankadun maastopainanteet ja tulvivat kohdat; toinen Sahaajankadun ja Muuntajankadun risteyksessä, toinen hieman etelämpänä Sahaajankadulla.

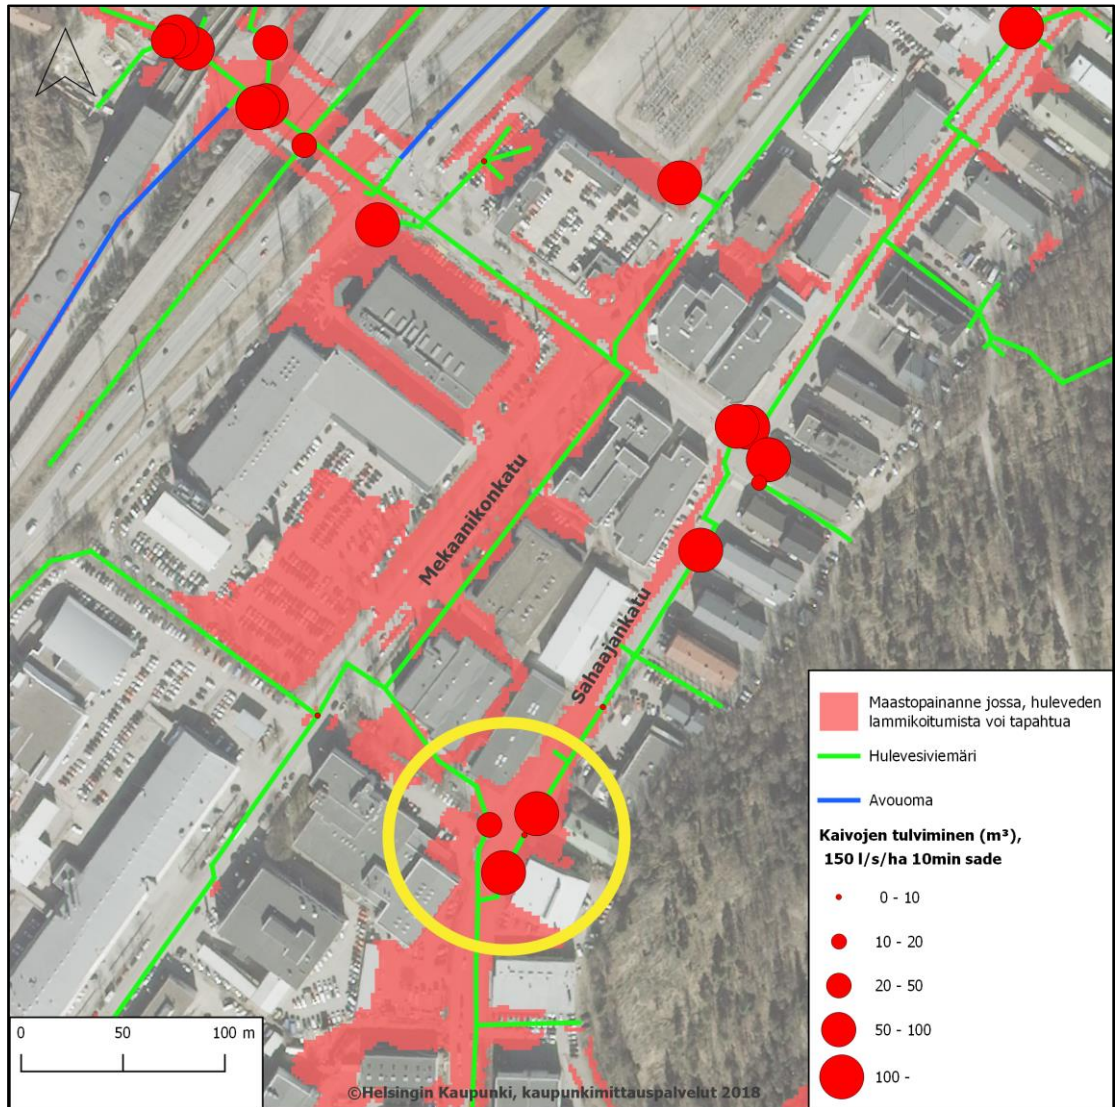
Kuva 26. Sahaajankadun maastopainanteet ja tulvivat kohdat 100a 60min toistuvuudella. Tasauksen notko ympyröity keltaisella.

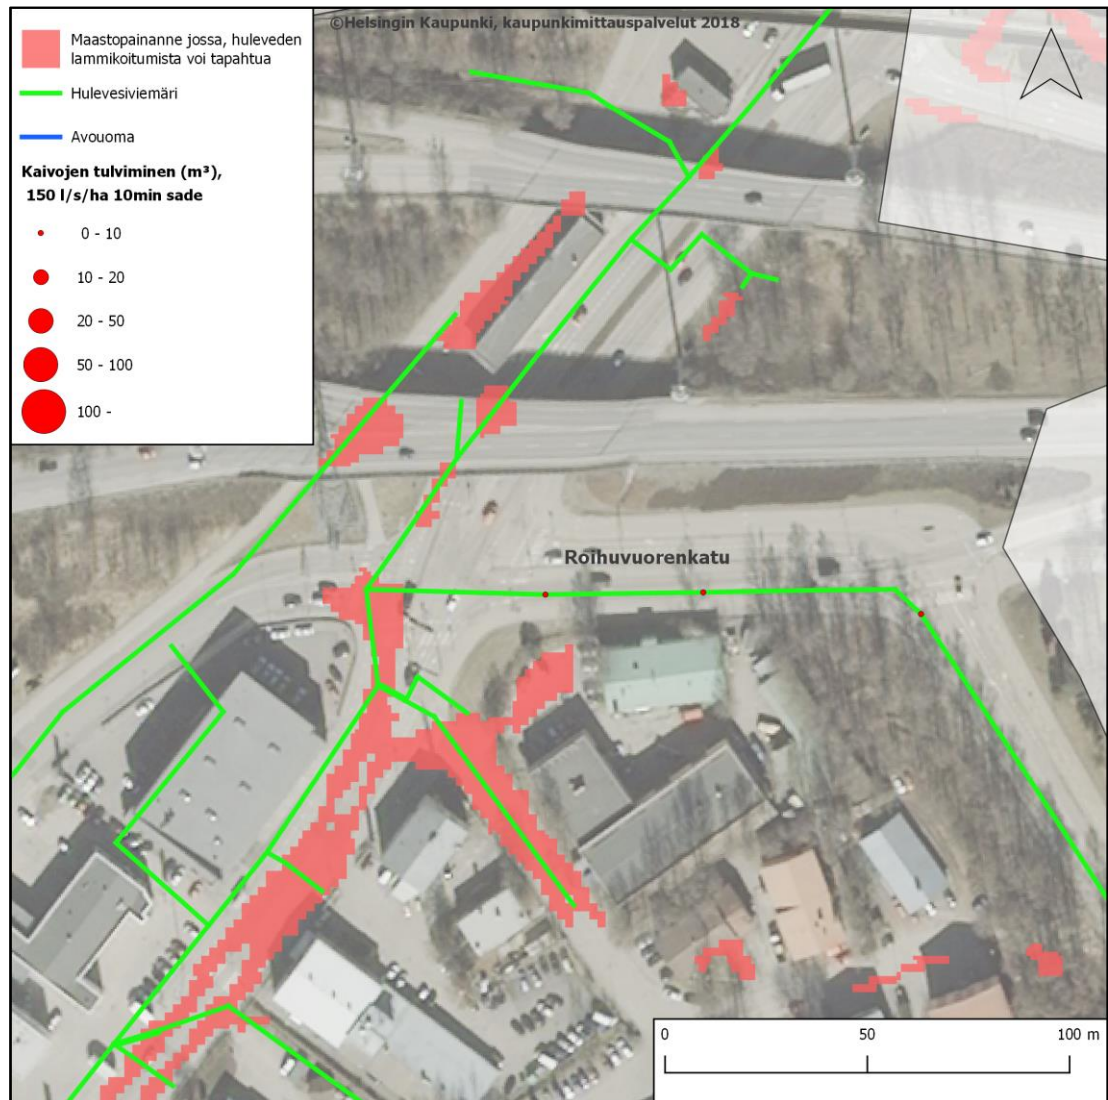
Kuva 28. Roihuvuorentien maastopainanteet, hulevesilinja ja mallinnuksen tulvivat kaivot.

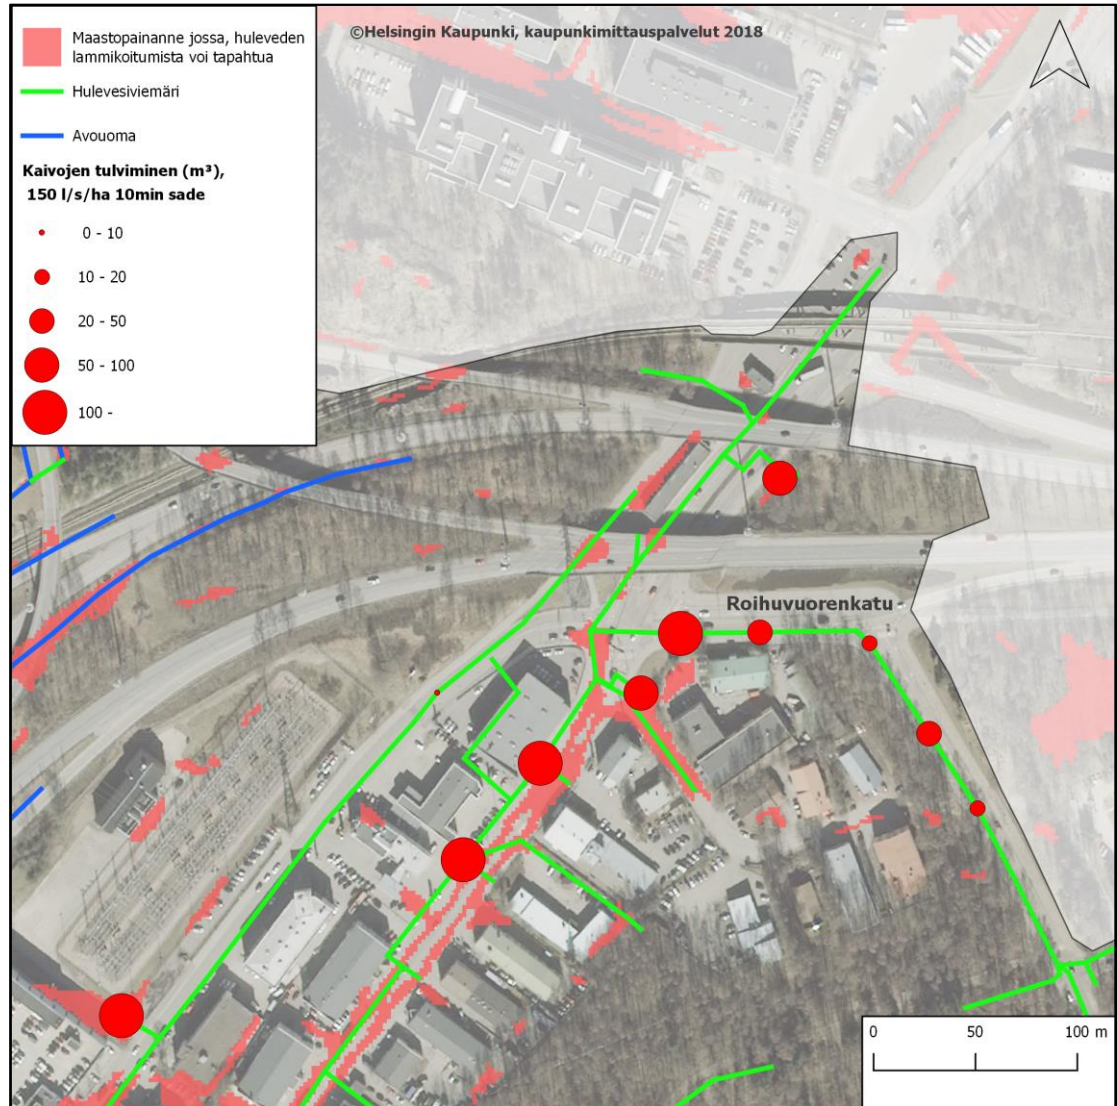
Kuva 30. Roihuvuorentien hulevesilinja laskee lounaan suuntaan kulkevaan Sahaajankadun hulevesiviemäriin. Sekä Roihuvuorentien että Sahaajankadun kaivot tulvivat mallinnuksen mukaan 1/100a sadetapahtumalla.
