Hulevesitulvariskialueiden ja hulevesitulvaherkkien alueiden selvittäminen Helsingin kaupungissa 2018

Loppuraportti

31.1.2019

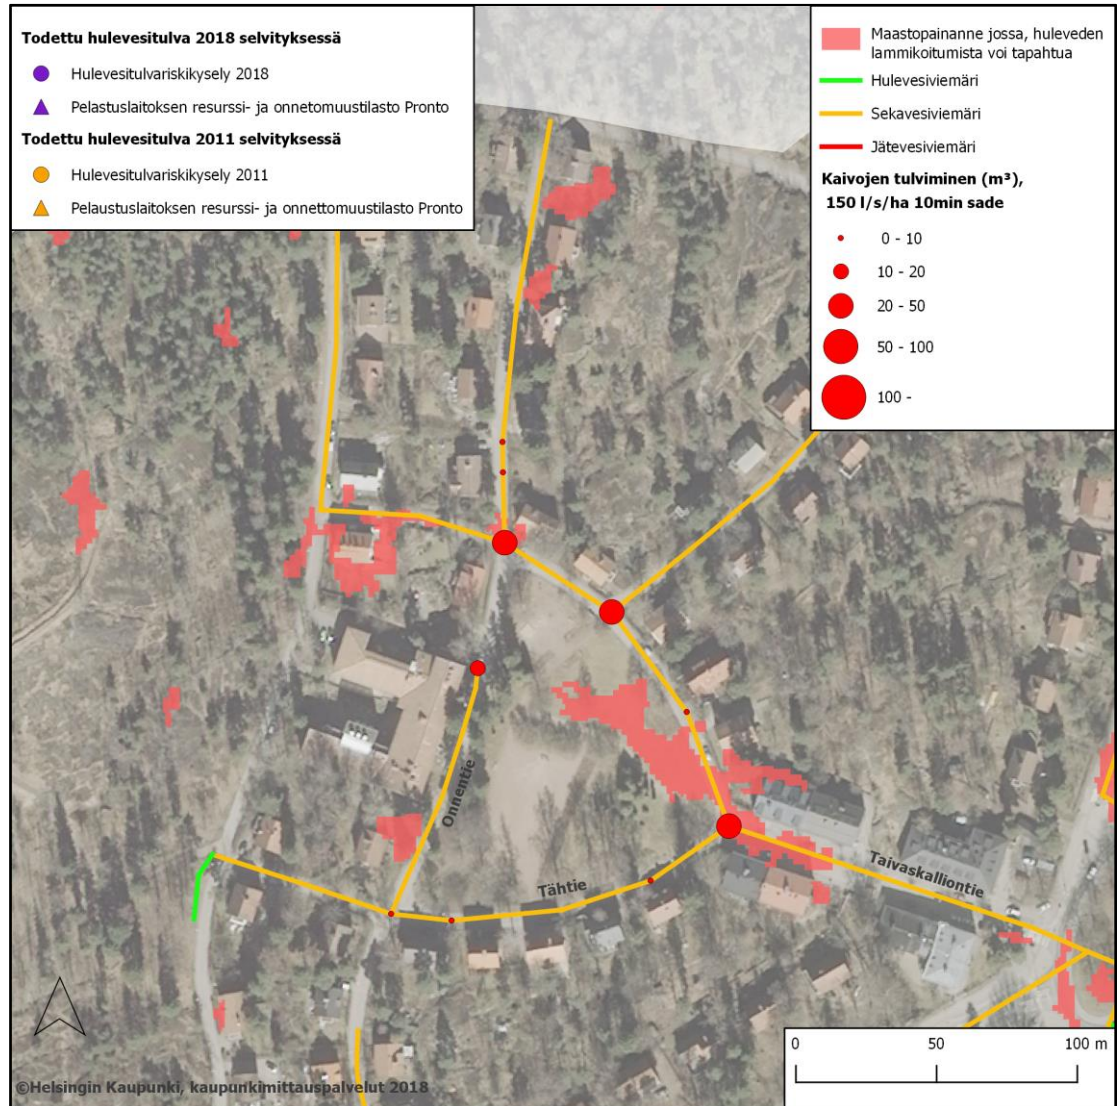
Kuva 45. Taivaskalliontien viemäreiden mallinnettu tulviminen sekä maastopainanteet.

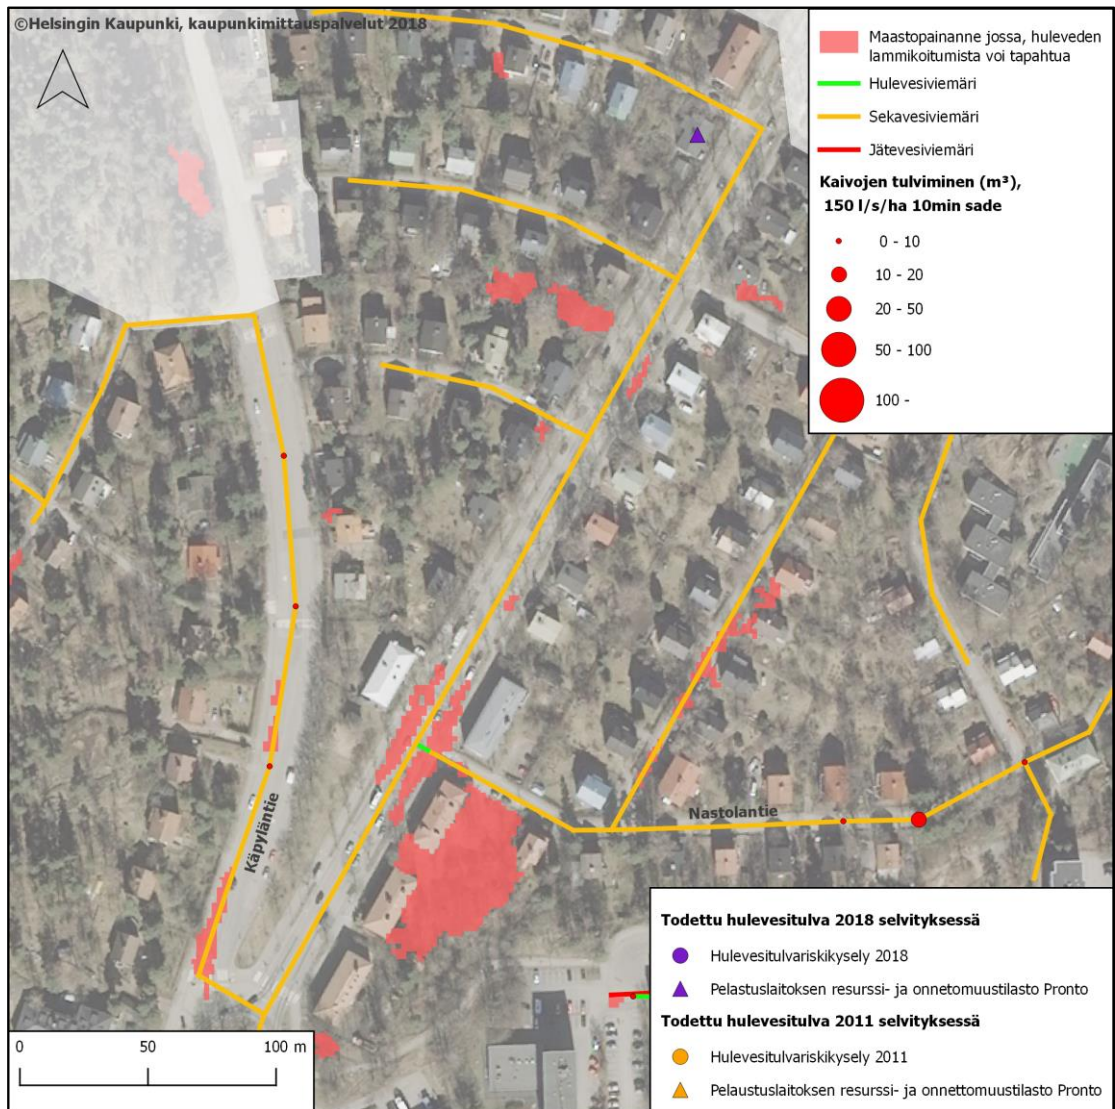
Kuva 48. Käpyläntien ja Nastolantien viemäreiden mallinnettu tulviminen sekä maastopainanteet.

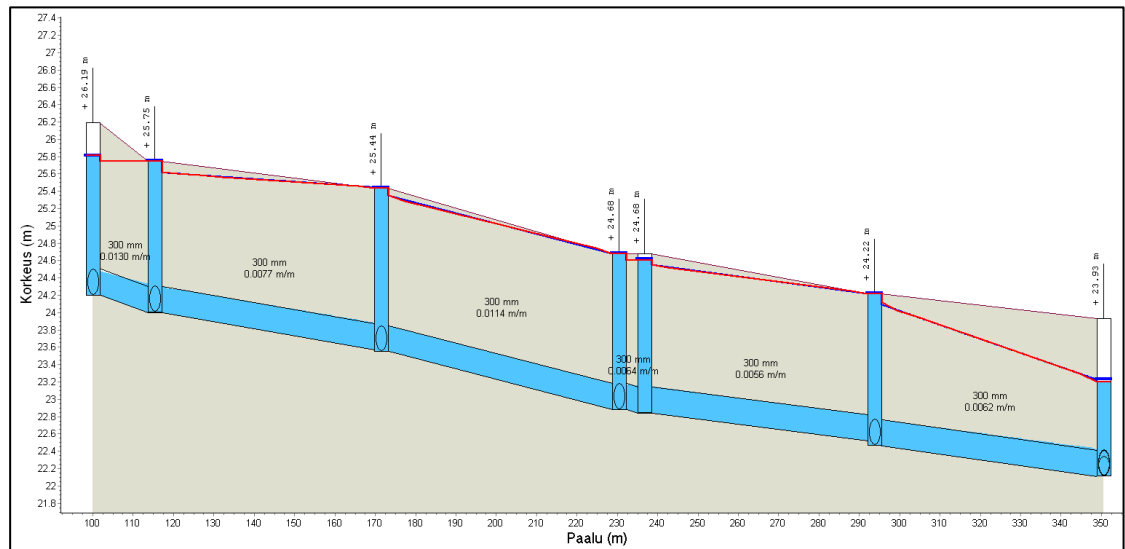
Kuva 49. Pituusleikkaus Käpylätien sekavesilinjasta 1/3a sateella (10 min).

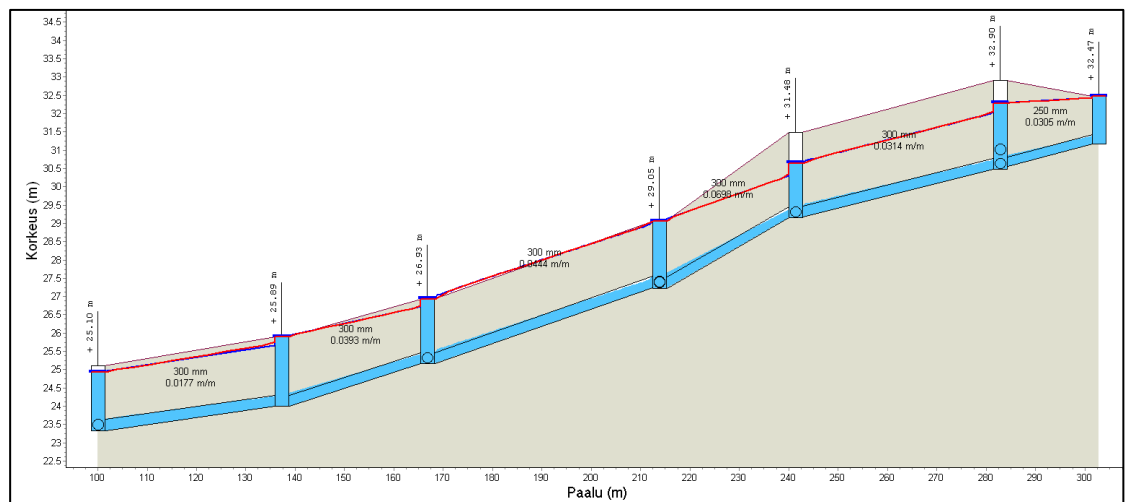
Nastolantien sekavesiviemärissä DN300 esiintyy mallinnuksen mukaan 150 l/s/ha sateella joi-takin tulvakohtia (Kuva 49). Tällä alueella kaivot ovat melko matalia (Kuva 50) ja lisäksi Nasto-lantien ja Oulunkyläntien risteysalueella on painanteita.

Kuva 50. Pituusleikkaus Nastolantien sekavesilinjasta 1/3a sateella (10 min).

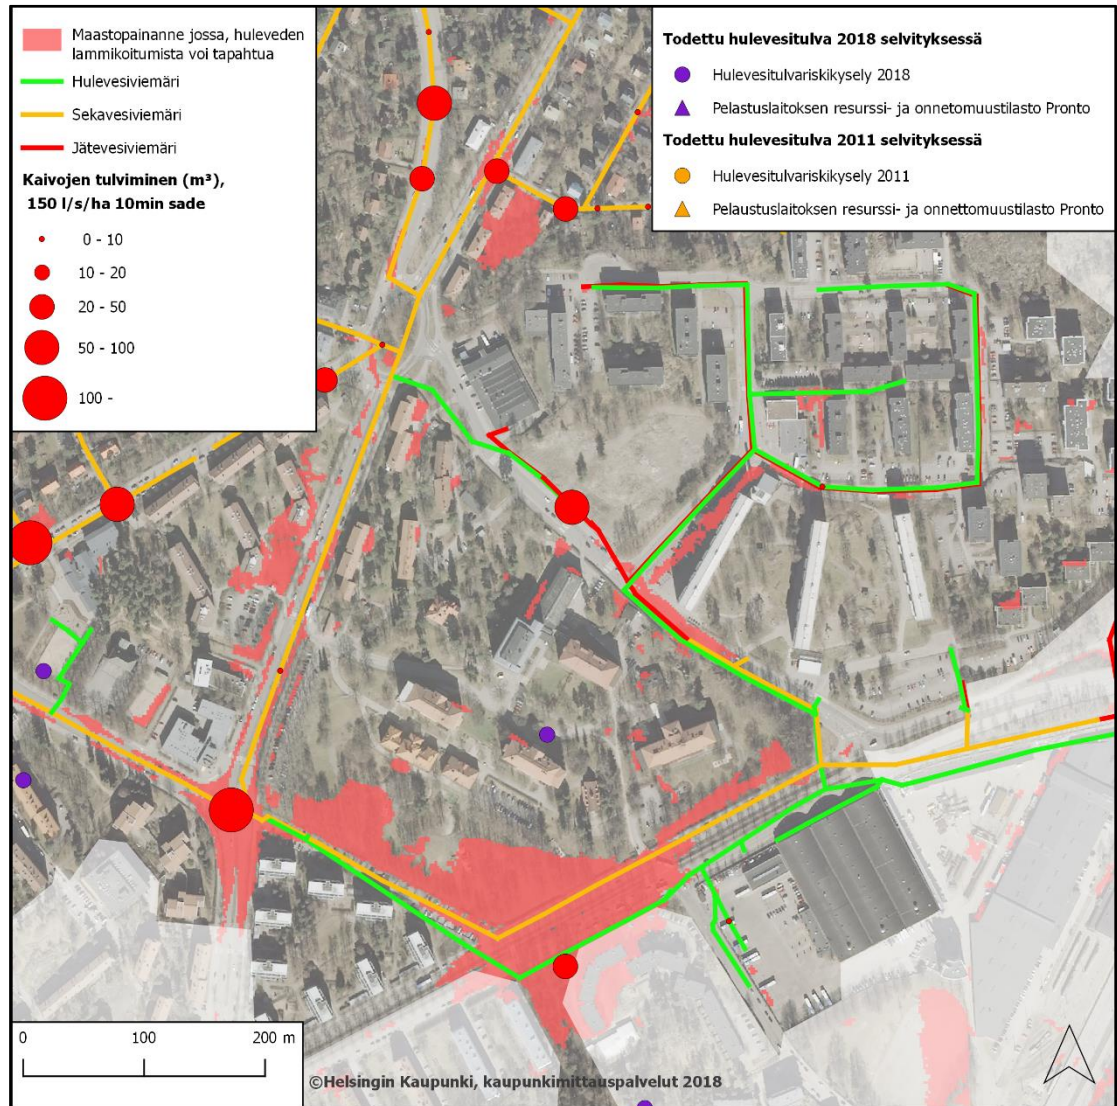
Kuva 51. Koskelantien maastopainanteet ja runkolinjojen mallinnettu tulviminen 1/100a (60 min) sateella.

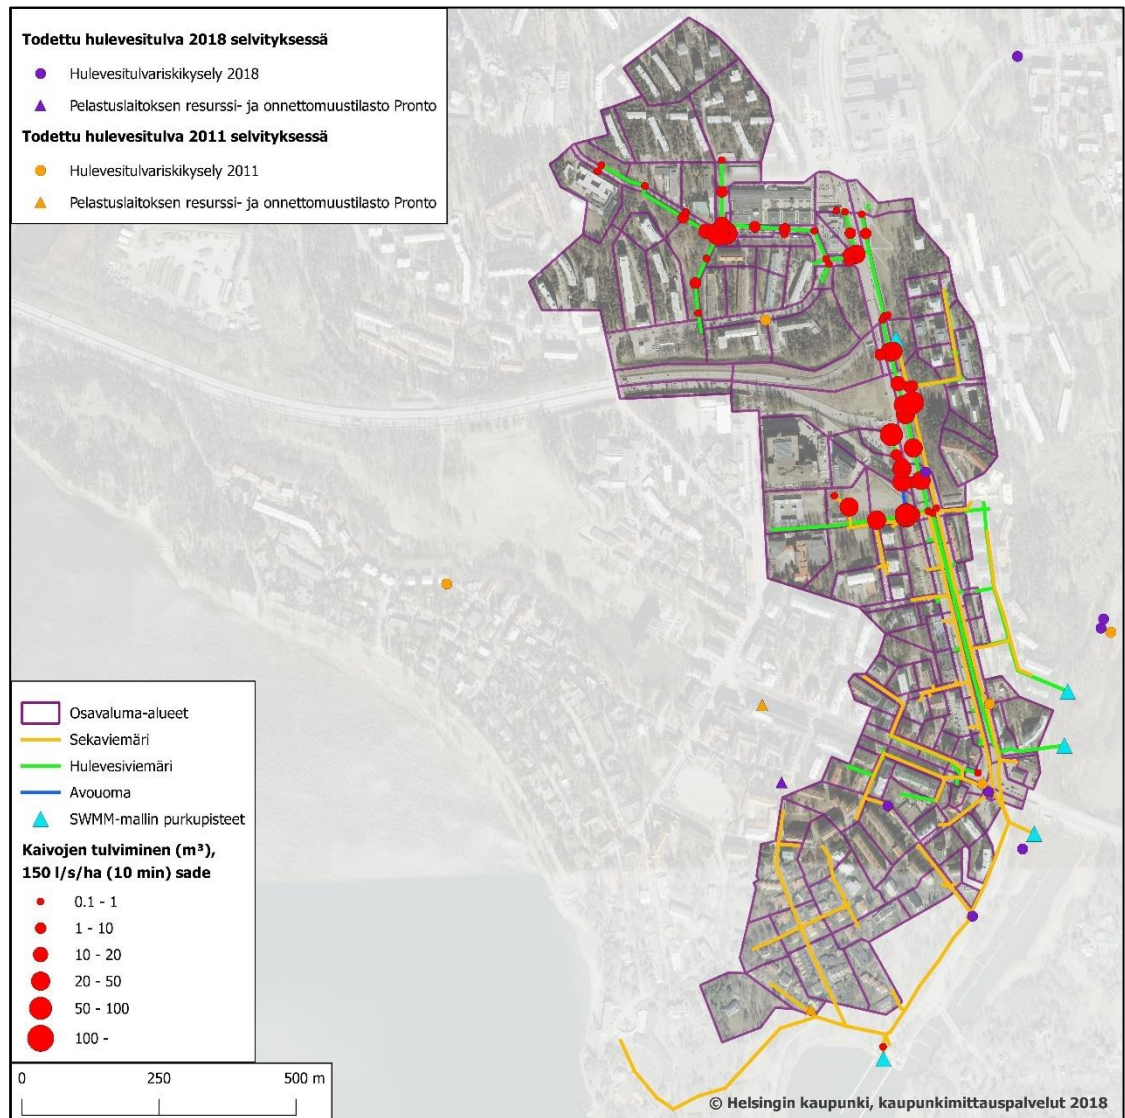
Kuva 75. Munkkiniemen valuma-alueen sekavesi- ja hulevesiverkoston mallinnettu tulviminen 150 l/s/ha (10 min) sateella. Tulviminen verkoston yläjuoksulla johtuu pääosin mallin rajallista tarkkuudesta.

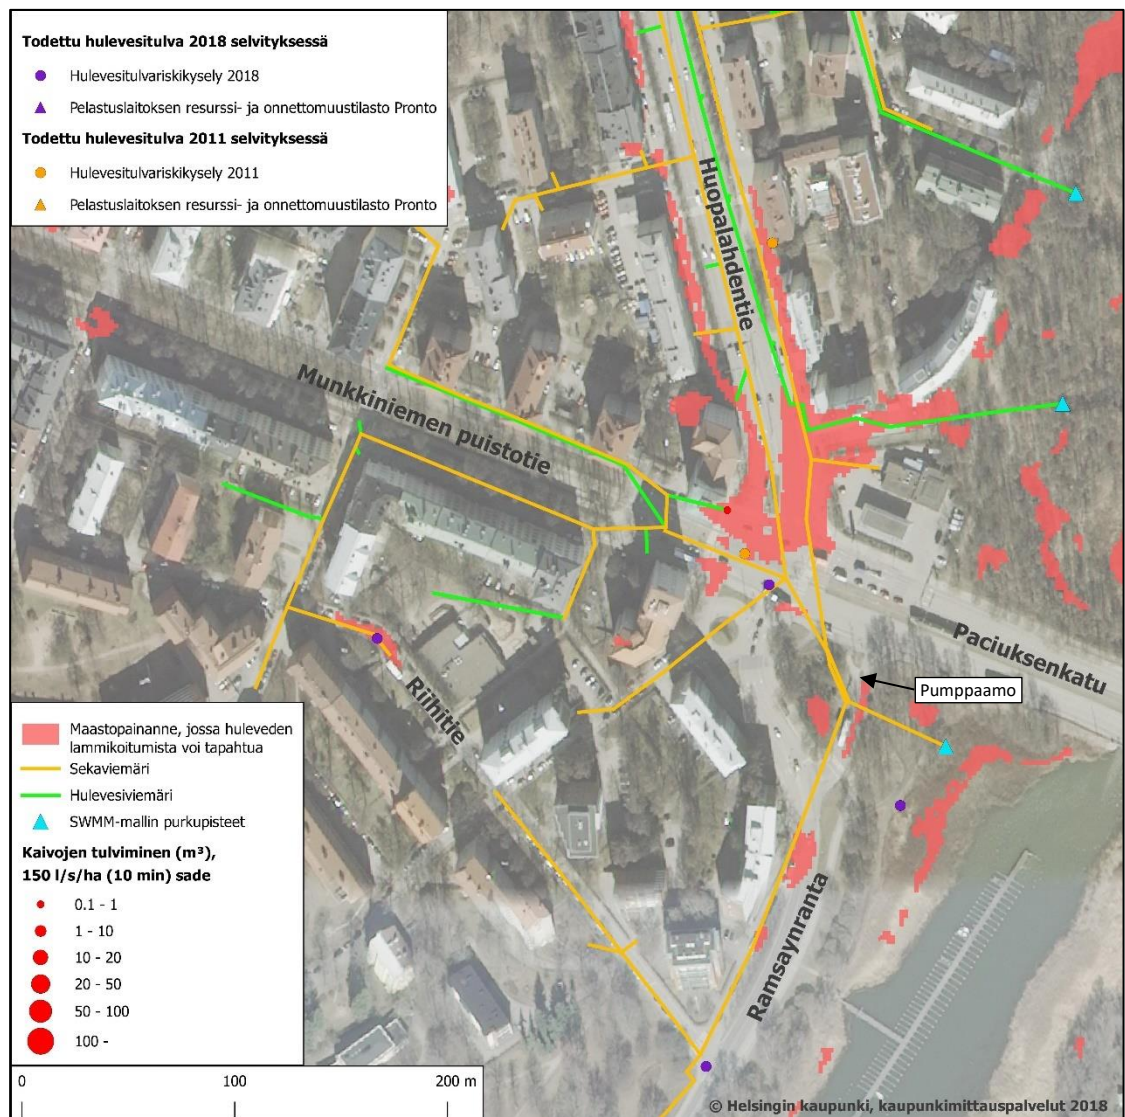
Kuva 76. Munkkiniemen aukion alueen verkoston mallinnettu tulviminen 150 l/s/ha (10 min) sateella.

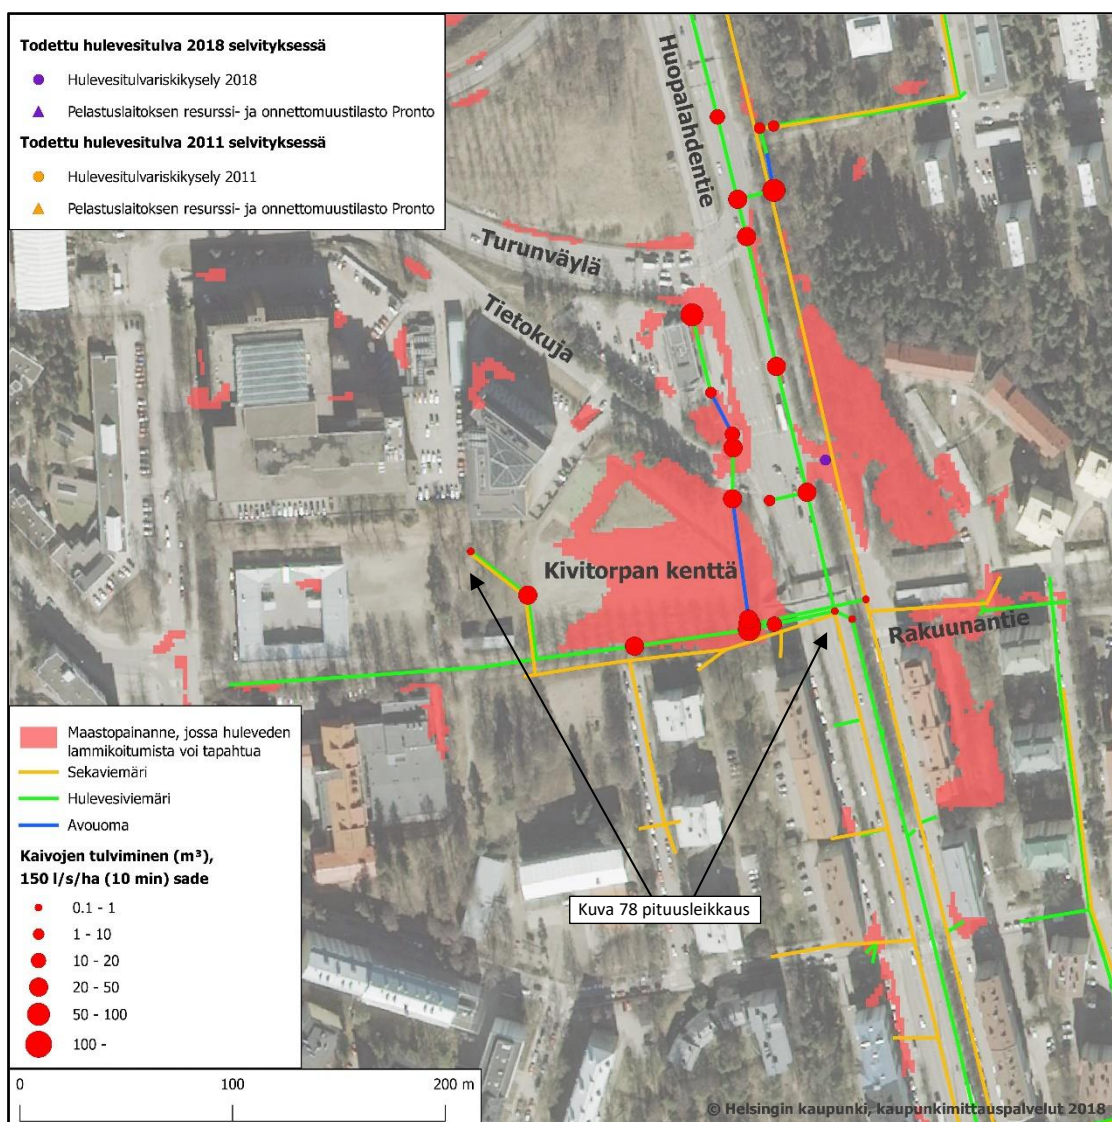
Kuva 77. Kivitorpan kentän alueen verkoston mallinnettu tulviminen 150 l/s/ha (10 min) sateella.

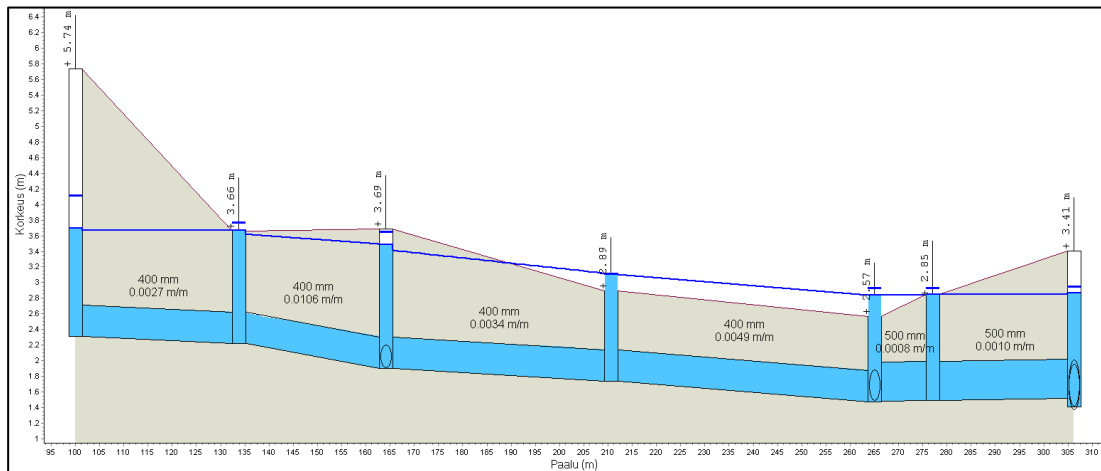
Kuva 78. Hulevesiviemärin pituusleikkaus Kivitorpankentän eteläpuolella (Kuva 77). Viemärikaivot tulvivat kadulle maastopainanteen kohdalla SWMM-mallinnuksessa 150 l/s/ha (10 min) sateella.

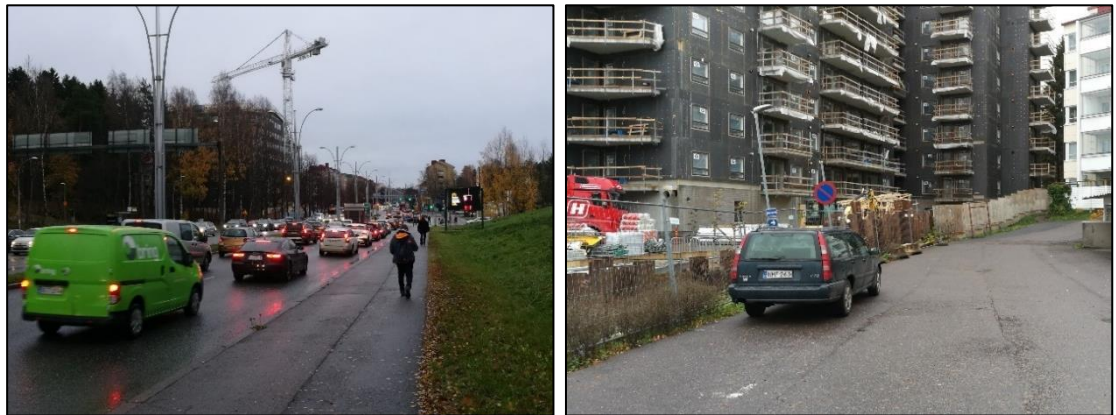
Huopalahdentien ja Rakuunantien risteyksen pohjoispuolella on SYKE:n aineistoin perusteella laaja maastopainanne, johon hulevedet voivat lammikoitua (Kuva 77). Tähän painanteeseen osuu myös yksi asukashavainto hulevesitulvimisesta, joka on arvioitu vuosittain toistuvaksi ja syvyydeltään yli 0,3 metriseksi. Merkillepantavaa on, että tämän painanteen alue on ollut metsämaista puistoaluetta, mutta tällä hetkellä siinä rakennetaan laajaa kerrostaloa (Kuva 79).

Kuva 79. Rakenteilla oleva kerrostalo Huopalahdentien ja Rakuunantien risteyksessä sijaitsee SYKE:n aineiston maastopainanteessa.

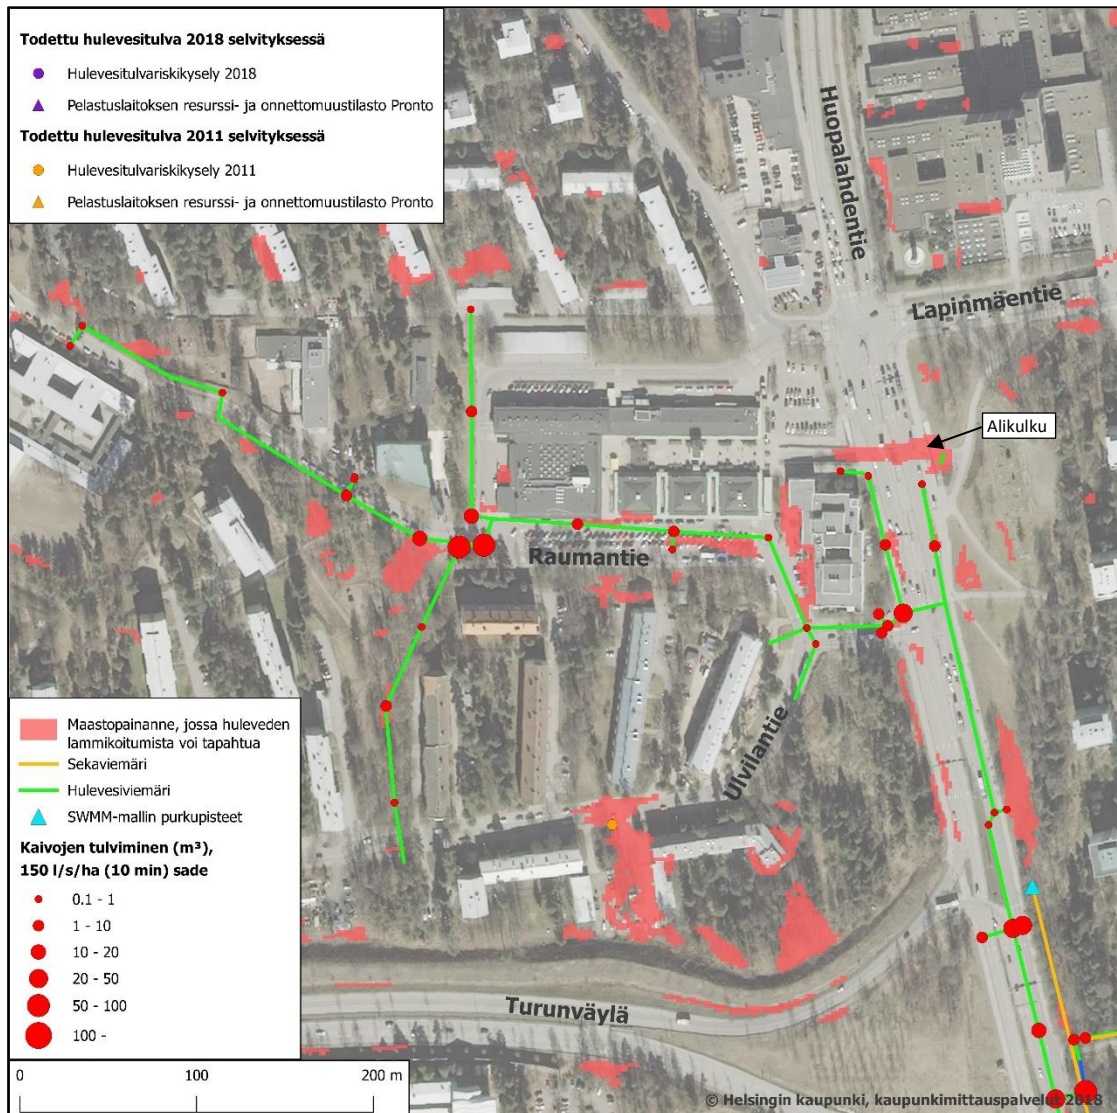
Kuva 80. Munkkivuoren ostokeskuksen alueen verkoston mallinnettu tulviminen 150 l/s/h (10 min) sateella.

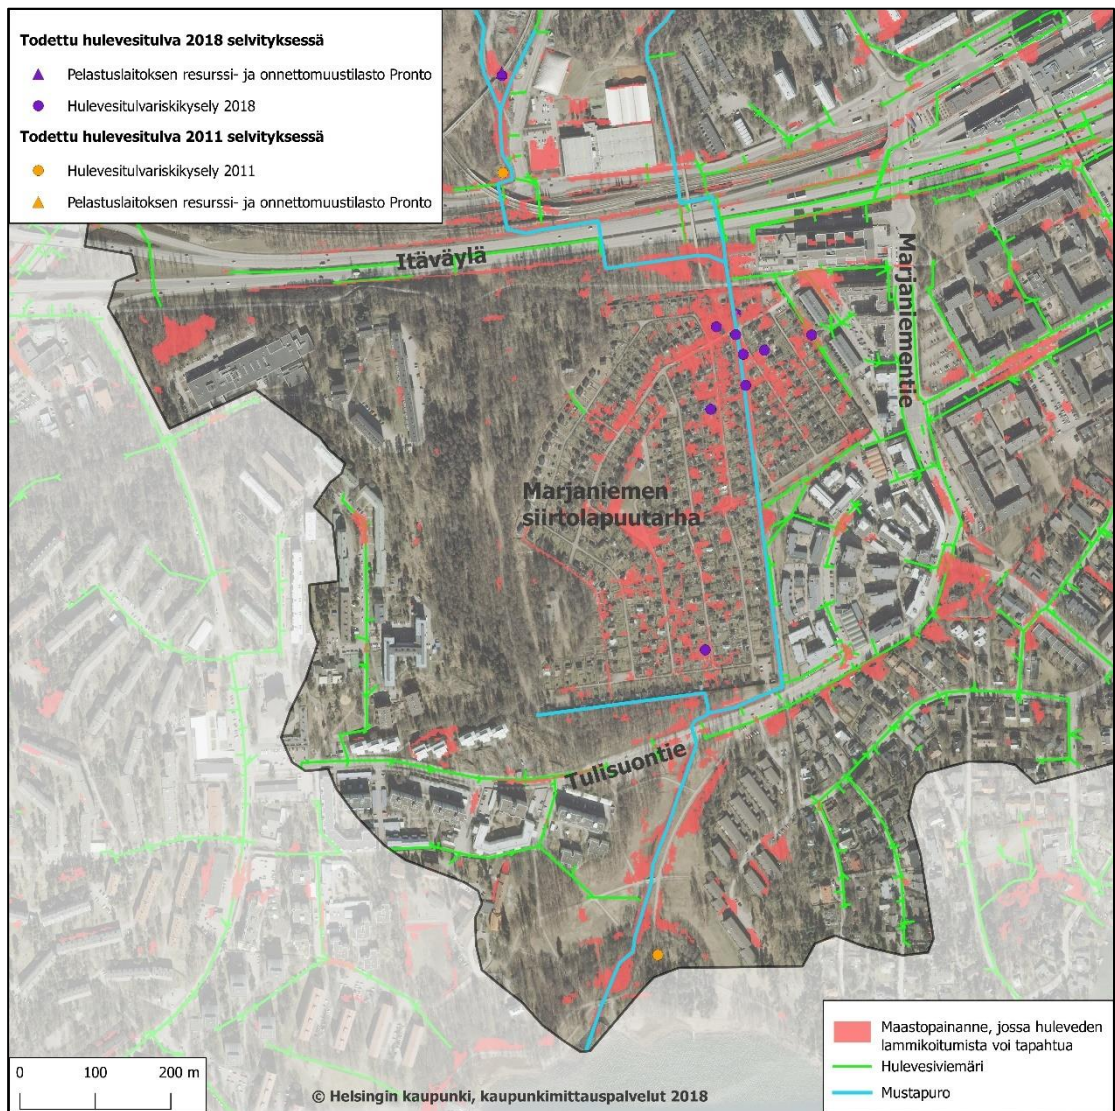
Kuva 82. Marjaniemen siirtolapuutarhan alue, tulvahavainnot ja maastopainanteet.

Asukaskyselyssä siirtolapuutarhan alueelta saatiin paljon tulvimishavaintoja pieneltä alueelta (Kuva 82). Vastaajat kuvailevat tulvimisen tapahtuvan säännöllisesti tai harvakseltaan. Havaittu tulviminen sijoittuu etupäässä siirtolapuutarhan pohjoisosaan. Asukastietojen perusteella tulviminen on mm. vaurioittanut mökkejä ja piha-alueiden kasvillisuutta. Havainnot

- Marjaniemen siirtolapuutarha: Ongelmat jatkuneet, erillissuunnitelman tarve. Mustapurosta laadittu erilliselvitys, mutta hulevesien hallintatoimenpiteitä ei ole toteutettu. Mustapuron virtausmallinnus sekä tulvahallinnan yleissuunnittelu käynnistyneenä keväällä 2019.

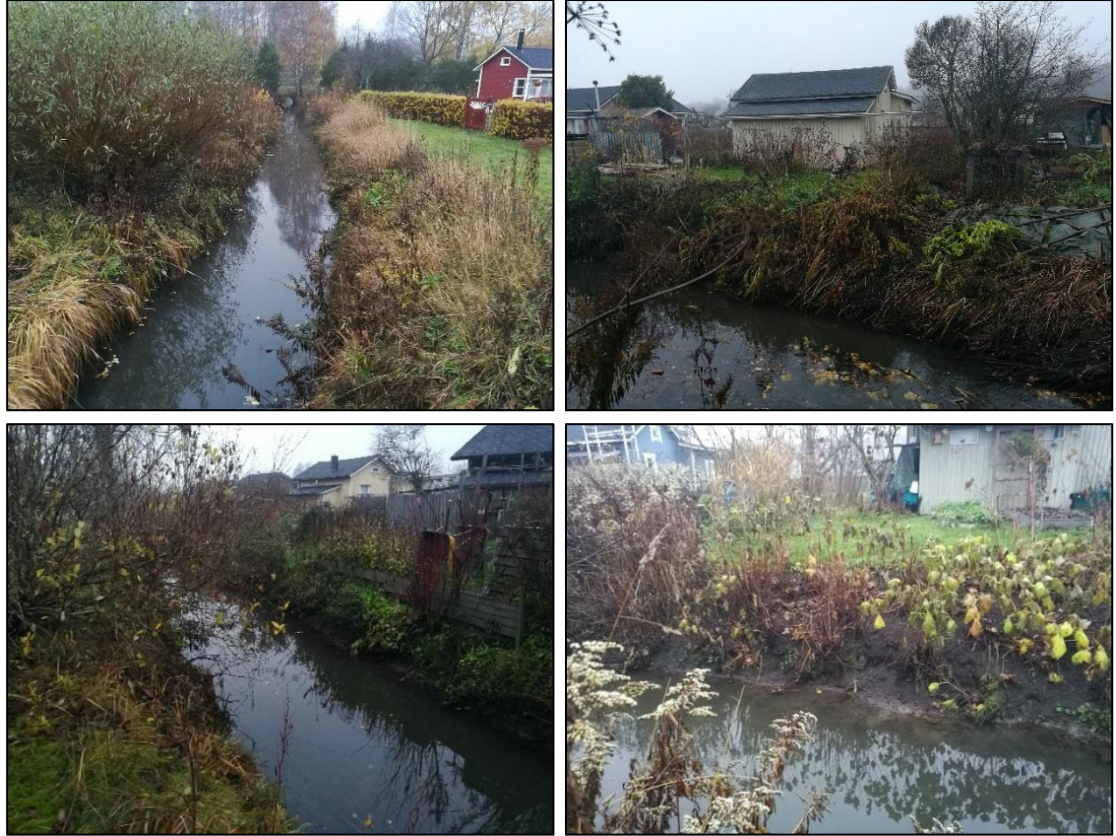
*Kuva 84. Mustapuro virtaa aivan mökkien vieritse Marjaniemen siirtolapuutarhassa. Tulvava-
hingoista kärsineet pihat ovat hyvin alavia.*

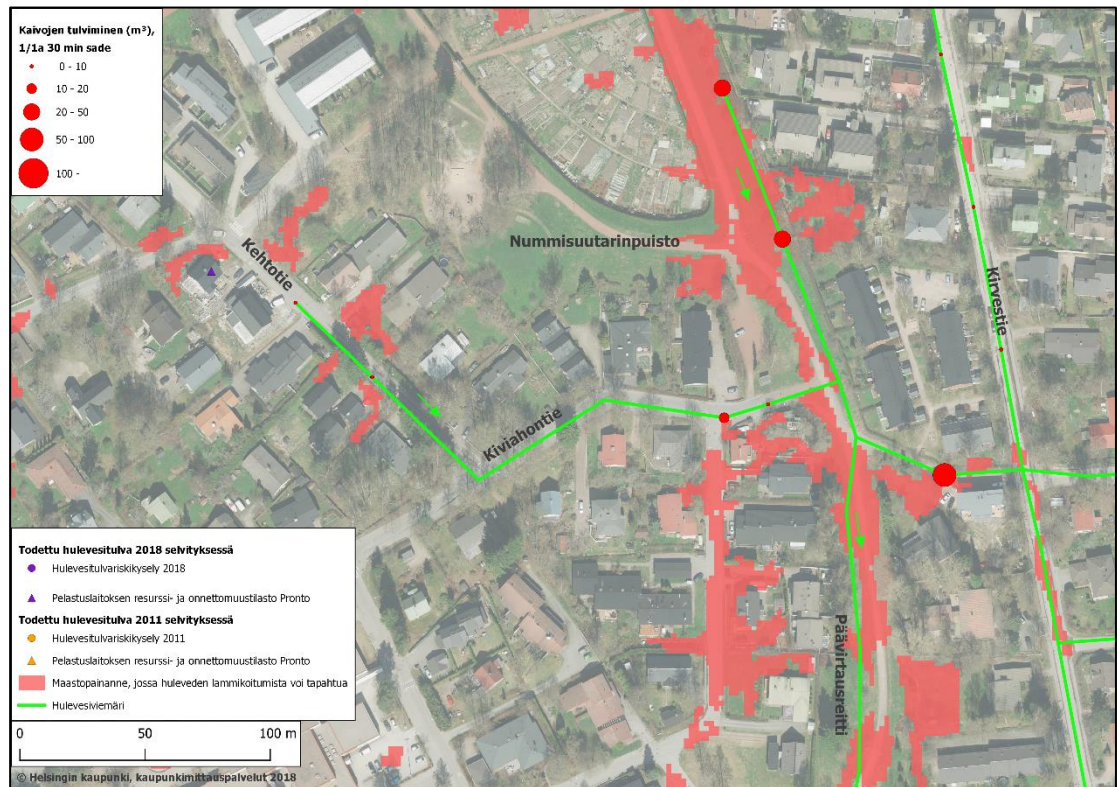
Kuva 91. Kehtotien ja Kiviahontien alueen verkoston mallinnettu tulviminen 1/1a 30 min sateella.

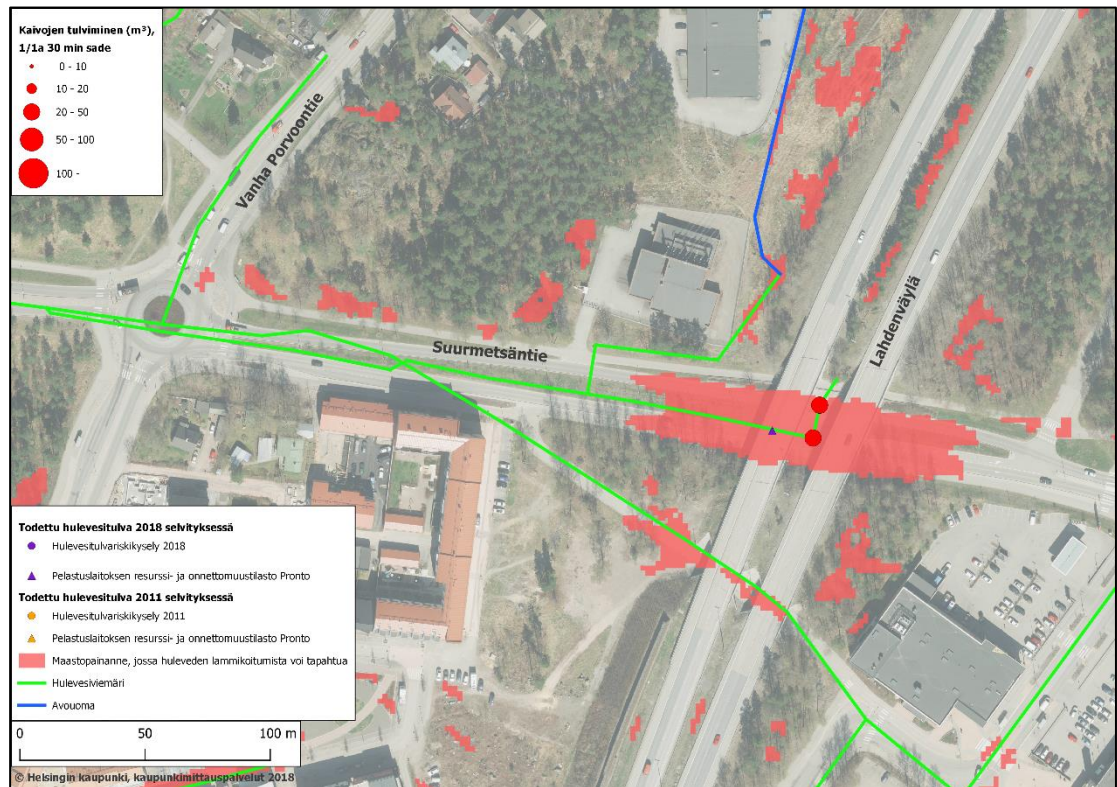
Kuva 93. Suurmetsäntien ja Lahdenväylän risteyksen verkoston mallinnettu tulviminen 1/1a 30 min sateella.

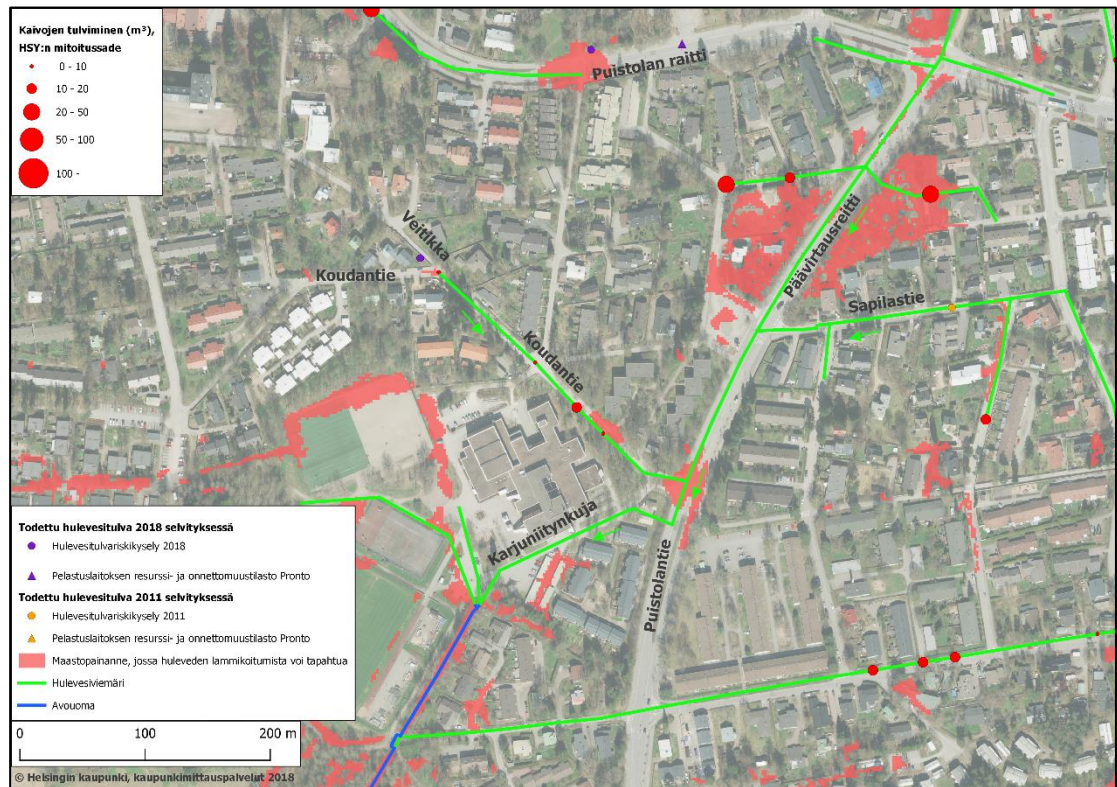
Kuva 94. Koudantien ympäristön verkoston mallinnettu tulviminen HSY:n mitoitussateella 150 l/s/ha (10 min).

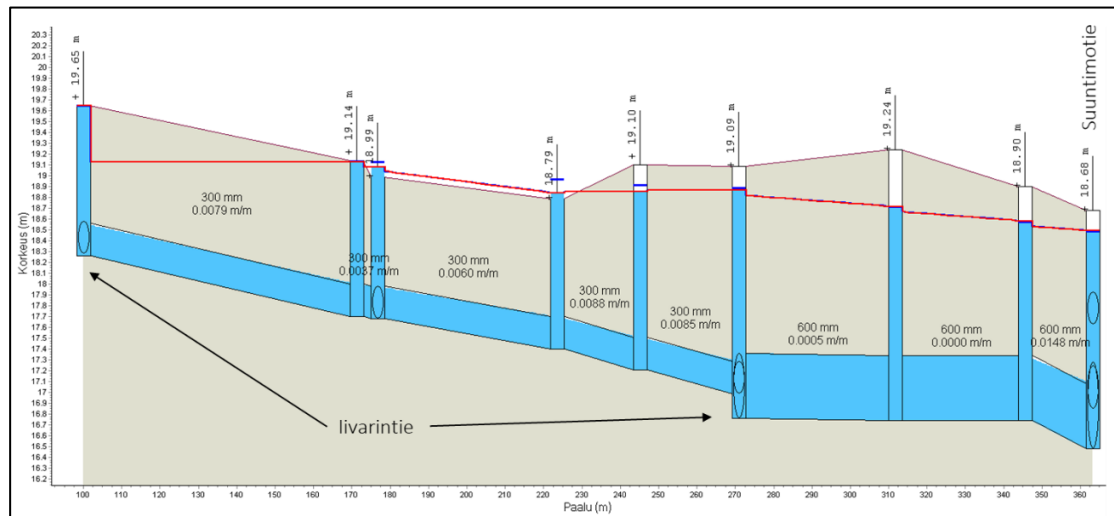
Iivarintien vuonna 2017 suoritettu vahingontorjuntatehtävä johtui autotallin lattiakaivon tulvimisesta voimakkaan sateen jälkeen. Iivarintien hulevesikaivot tulvivat mallin mukaan jo ker-
ran vuodessa toistuvilla sateilla. Iivarintien putkilla on hyvä viettokaltevuus ja kapasiteetin
voisi olettaa riittävän johtamaan niiden yläpuolisen valuma-alueen hulevedet eteenpäin ver-
kostossa. Iivarintien putket kuitenkin purkavat Puistolän raitin päävirtausreitille ennen Suun-
timotietä sellaiseen kohtaan, jossa viemärit ovat lähes vaaterissa, eikä niiden johtamiskapasi-
teetti siten ole hyvä (Kuva 107). Lisäksi päävirtausreitän viemärit ovat reilusti vastakaatoisia tai
vaaterissa myös Suuntimotien ja Mehiläistien välissä (Kuva 108), mikä entisestään hidastaa
veden virtausta. Padotus päävirtausreitillä välittyy Iivarintielle saakka, missä hulevedet eivät
pääse maan pinnalta kuivattumaan viemäriin virtausreitän kapasiteetin ollessa jo ylittynyt. Hu-

Kuva 107. Pituusleikkaus livarintien virtausreitistä ja päävirtausreitistä Suuntimotielle saakka 1/1a 30 min sateella.

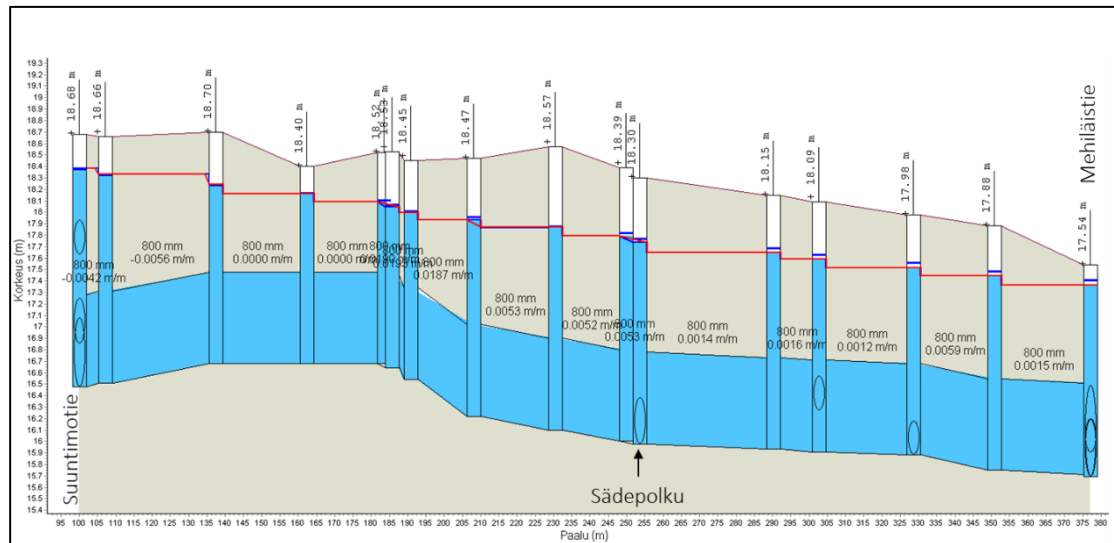
Pituusleikkaus päävirtausreitiltä välillä Suuntimotie-Mehiläistie (Kuva 108) paljastaa päävirtausreitien rajallisen kapasiteetin sekä Suuntimotien jälkeiset vastakaatoiset ja vaaterissa olevat putket, joilla on padottava vaikutus niiden yläpuoliselle virtausreitille.

Kuva 108. Pituusleikkaus päävirtausreitistä välillä Suuntimotie-Mehiläistie 1/1a 30 min sateella.

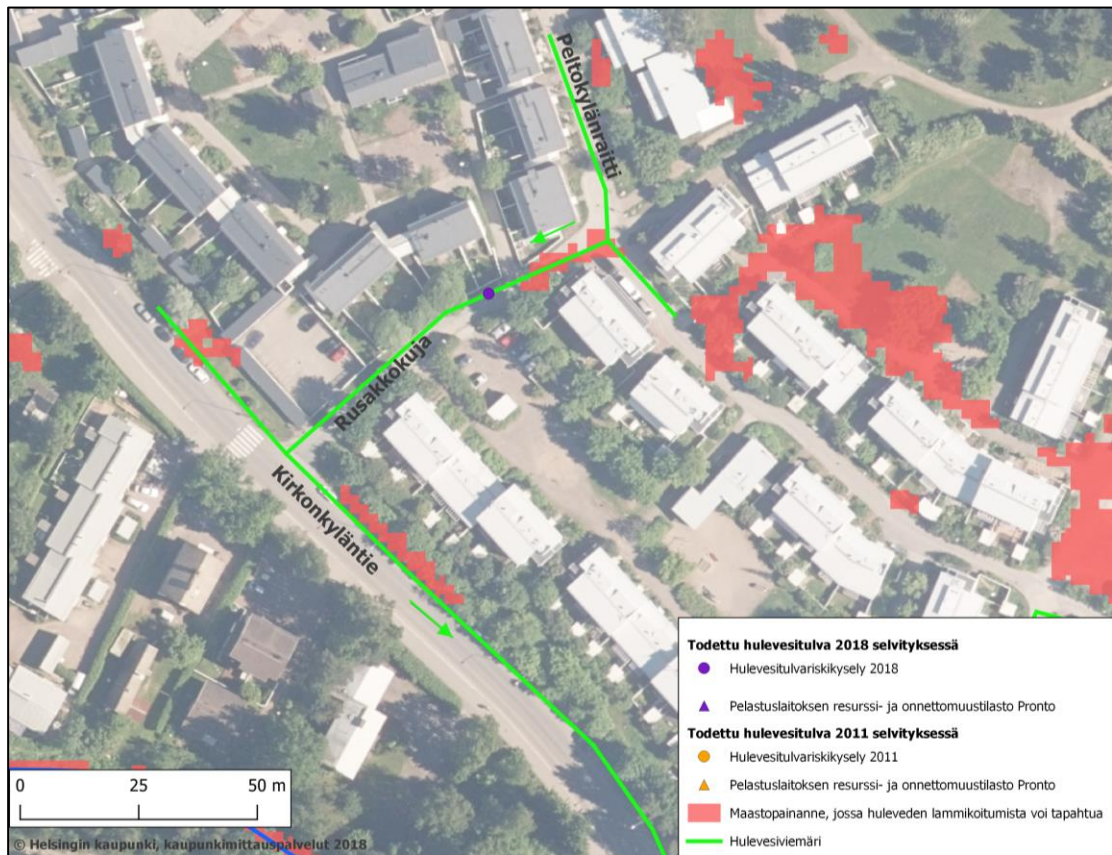
Kuva 121. Rusakkokujan ja Peltokyläntien risteyksen painanne ja Rusakkokujan tulvahavainto.

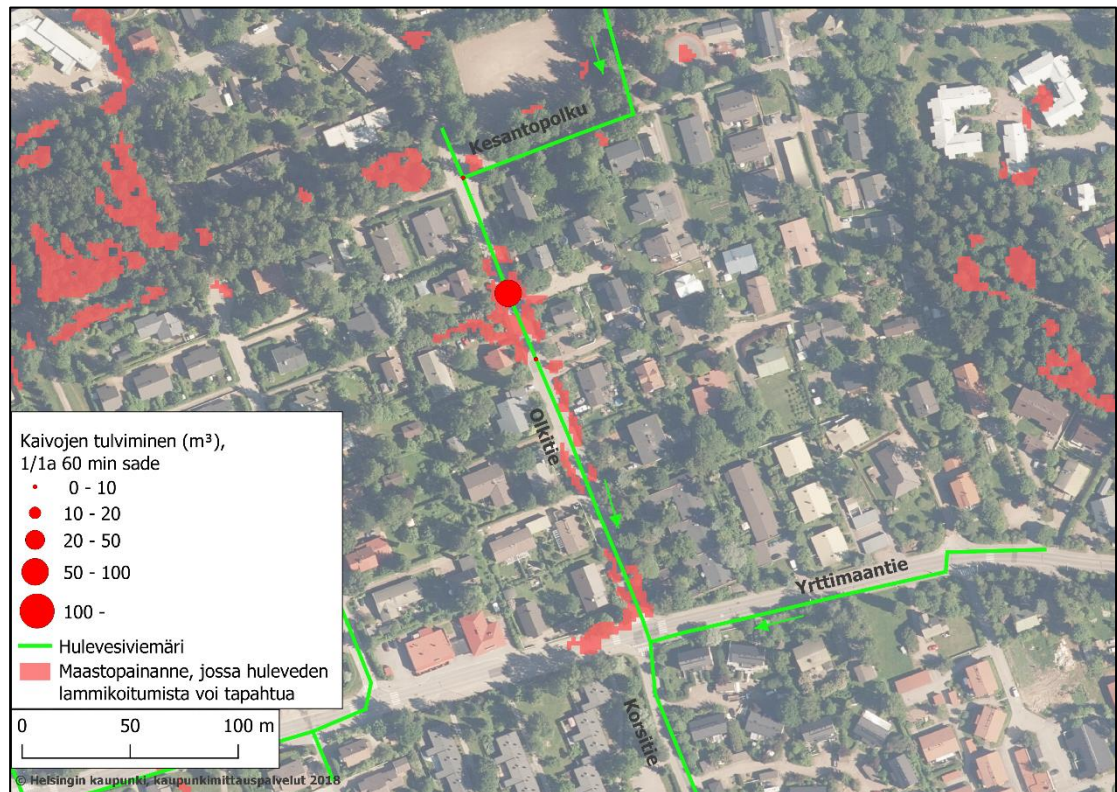
Kuva 125. Olkitien tulviva kaivo ja maastopainanne 1/1a 60 min mitoitusasteella.

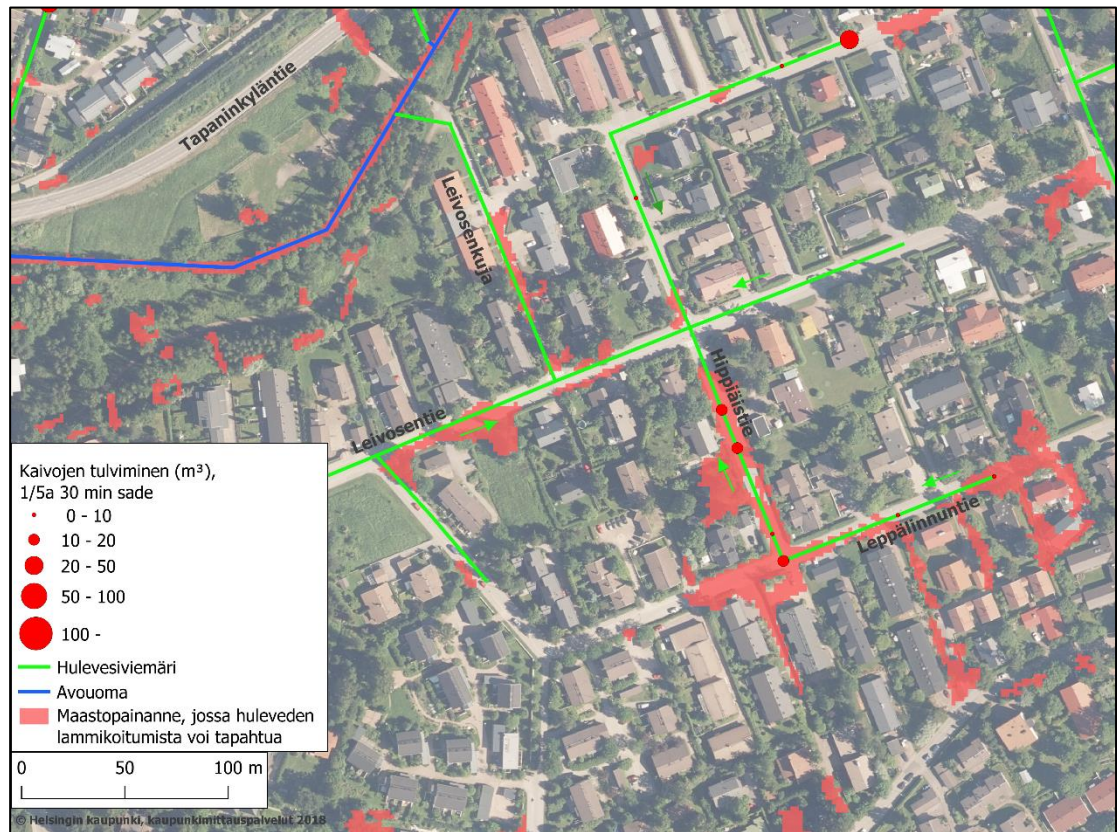
Kuva 130. Hippiäistien ja Leppälinnuntien tulvat kaivot mitoitussateella 1/5a 30 min.

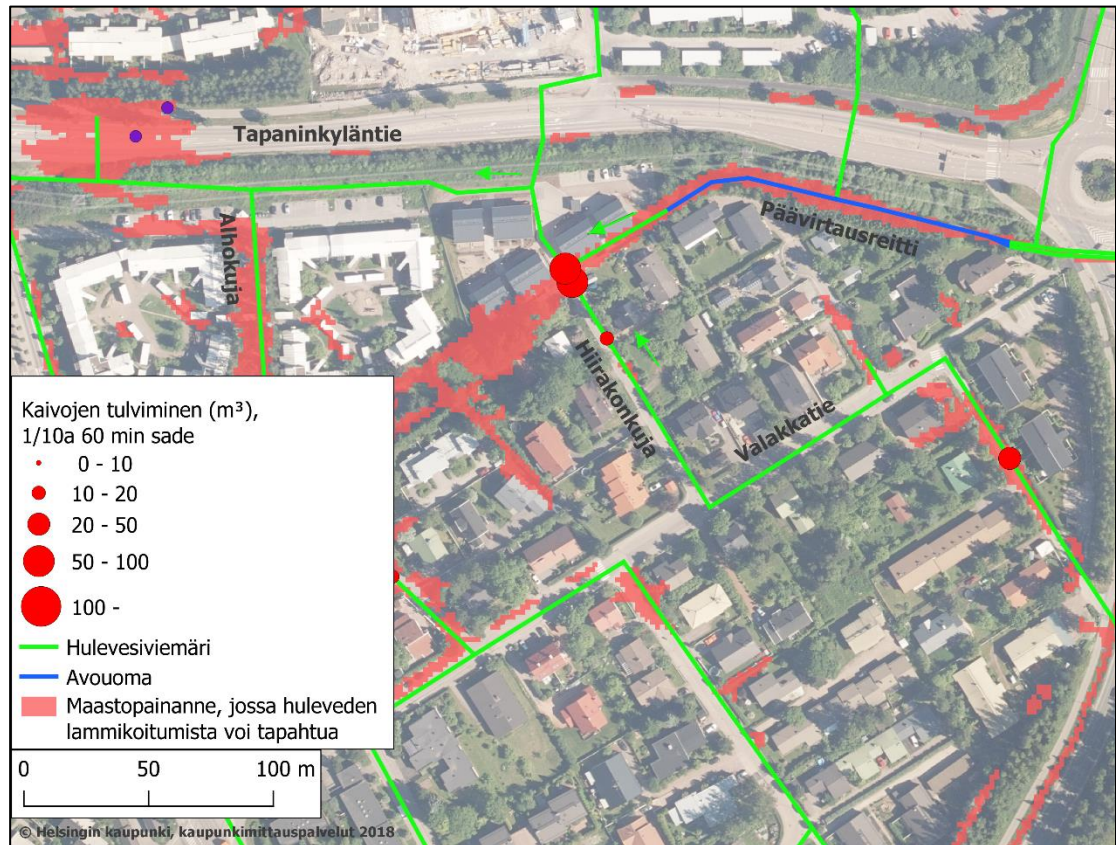
Kuva 136. Hiirakonkujan tulvivat kaivot 1/10a 60 min sateella.

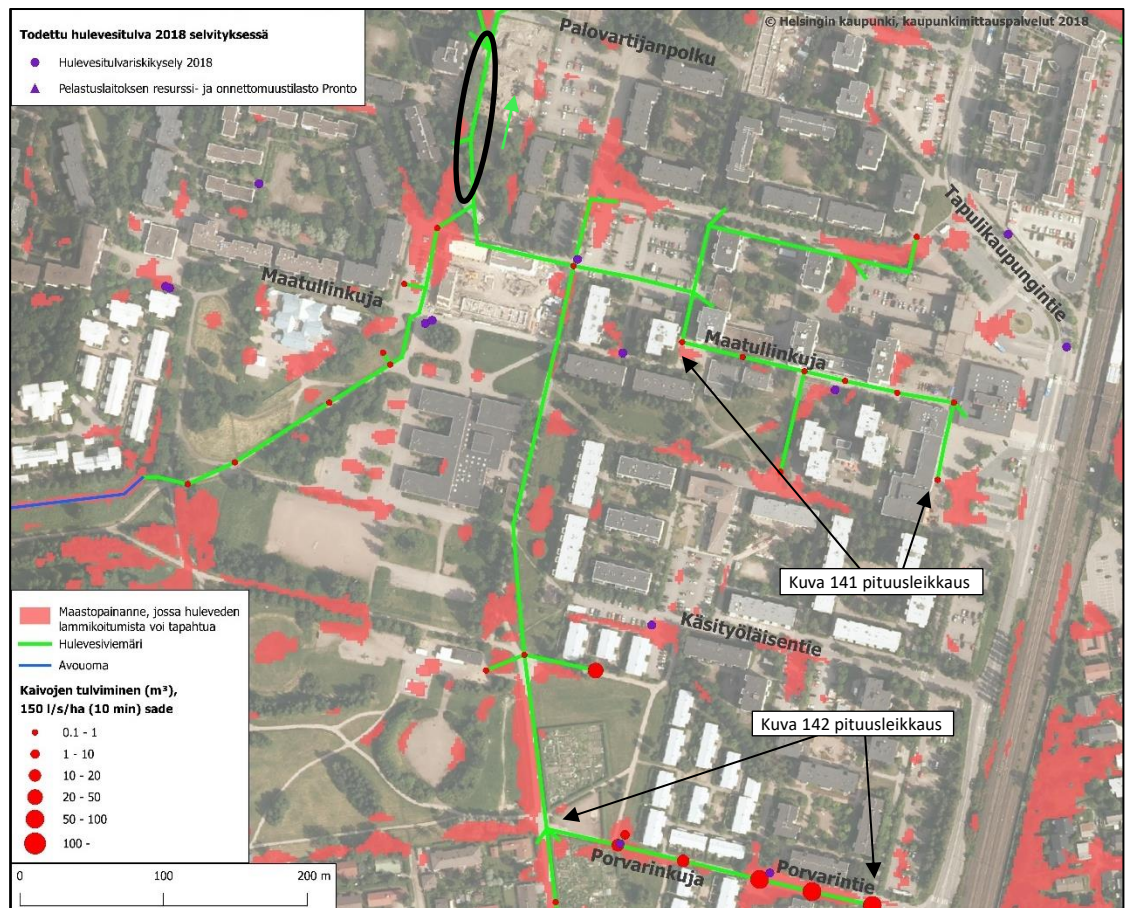
Asukaskyselyn 18:sta tulvahavainnoista 15 on tiheästi rakennetulla, kerrostalovoittoisella Tapulikaupungin alueella. Neljätoista havaintoa hulevesitulvasta on alueella, joka purkaa samaa DN1200 hulevesiviemäriä pitkin kohti Puistolampurin pääuomaa (Kuva 140). Tämän alue nähtiin kyselytulosten perusteella keskeiseksi ongelma-alueeksi, vaikka vuoden 2011 selvityksessä ei ollut havaintoja tältä alueelta. Kyseisen DN1200 viemärin valuma-alue käsittää Puistolampurin valuma-alueen koko eteläisen osan, ja on kooltaan noin 104 ha. Viemärin valuma-alueella on Tapulikaupungin keskustan lisäksi mm. pientaloalue etelässä ja metsäalue lännessä, ja sen TIA on 48 %. Alajuoksulla viemäri muuttuu DN 1400:ksi, mutta samalla sen valuma-alue kasvaa entisestään huomattavasti.

Kuva 140. Ongelmallinen alue Tapulikaupungissa ja hulevesiverkoston mallinnettu tulviminen HSY:n mitoitussateella (150 l/s/h, 10 min). Kaikki kuvassa näkyvät asukashavainnot tulvimisesta ovat alueella, jonka hulevedet purkavat samaa DN1200 hulevesiviemäriä pitkin (merkitty mustalla ellipsillä).
