Hulevesitulvariskialueiden ja hulevesitulvaherkkien alueiden selvittäminen Helsingin kaupungissa 2018

Loppuraportti

31.1.2019

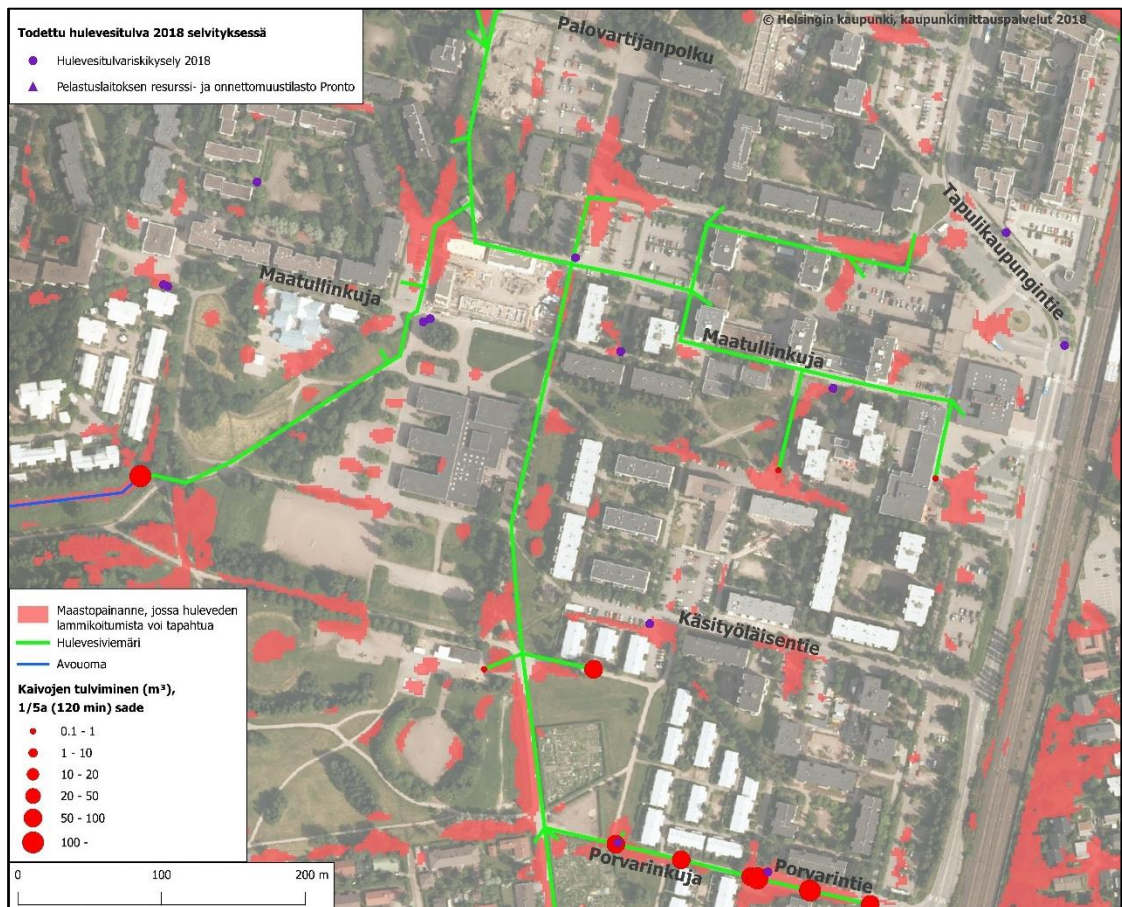
Kuva 143. Ongelmallinen alue Tapulikaupungissa ja hulevesiverkoston mallinnettu tulviminen
kerran viidessä vuodessa toistuvalla 120 min sateella (22,8 mm).
