# Salavien kuntoarvio, Töölönlahti, Helsinki

Tilaaaja:  
Helsingin Kaupunki

Tekijät:  
Fri-tec Oy, Jussi Nyman & Tanja Fri

Vanhat jyrkärunkoiset salavat arvioitiin silmämääräisesti sekä käyttäen **Picus-3** ultraäänilaitetta ja **IML-400** lahonetsintälaitetta.

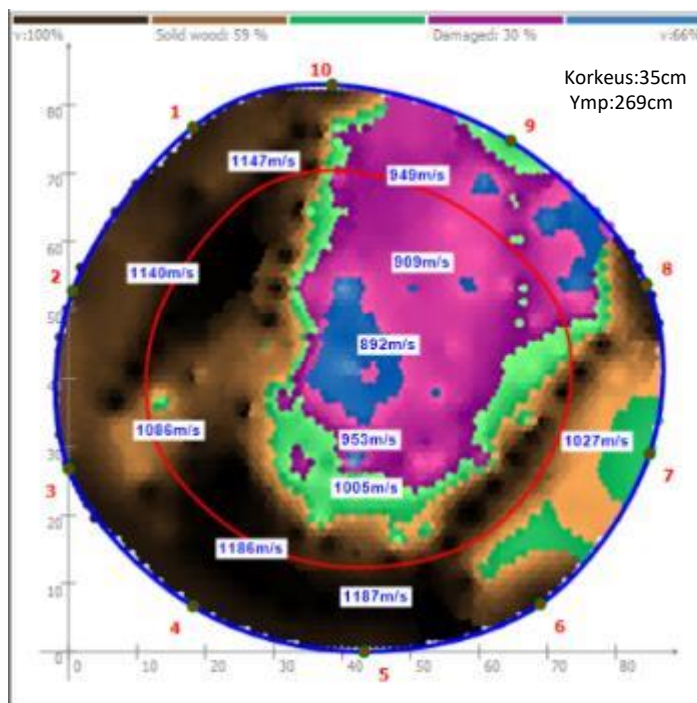
## Puu nro. 1

Rungossa todettiin mittauksissa laaja lahoalue ja latvuksen typistyskohtiin on kehittynyt useita onkaloita. Äänen-nopeudet ovat hieman alentuneet mikä kertoo muutoksista puu-aineen lujuudessa. Latvuksessa erittäin paljon pitkiä vesioksia. Keventämällä latvusta puu voidaan säilyttää turvallisena.

- kasvualusta juuristolle epäsuotuisaa tiivistynyttä hiekkaa, ja nurmikkoa.
- juuristovaurioita.
- mittauksissa havaittiin laajoja lahoalueita.

- haaranpoistoja joissa lahoa.
- päärunkoa lyhennetty latvuksenkevennyksen yhteydessä.
- onkaloita kehittymässä.

- latvusta pienennetty voimakkaasti, poistokohdat ei umpeutuneet.
- runsaasti lahoa ja onkaloita.
- koostuu pääasiassa vesioksista joiden kiinnitys huono.

**Toimenpide-suositus:**

**Latvuksen kevennys 2v. ja seuranta 3v. / poisto alle 3v.**

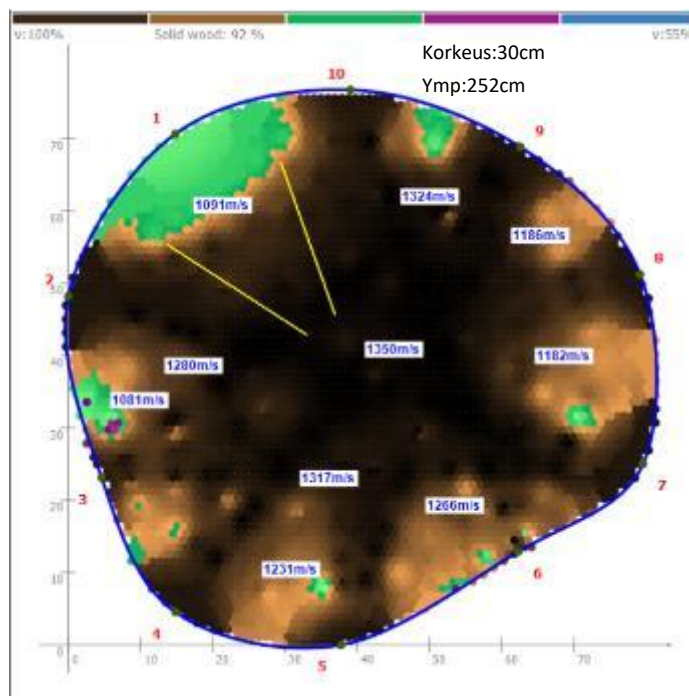
Puu nro. 2

Lähes irti revennyt haara.

- suurten haarojen välissä avoin onkalo. Haara lähes irti.
- latvusta pienennetty voimakkaasti, poistokohdat ei umpeutuneet.
- koostuu pääasiassa vesioksista joiden kiinnitys huono.
- suuria kuivia oksia

Puussa ei havaittu laajoja lahoalueita. Puusta tekee riskialttiin lähes irti oleva suuri haara. Tämä haara ja pitkiksi kasvaneet vesioksat lyhentämällä puu voidaan säilyttää turvallisena.

Huonon haaran poisto/ Latvuksen kevennys alle 1v./ Seuranta 3v.

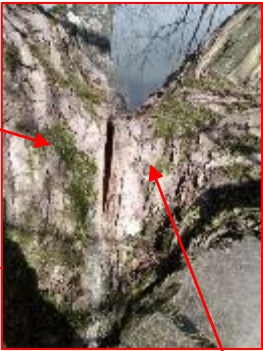
Suuri halkeama jossa kovaa lahoa molemmin puolin.

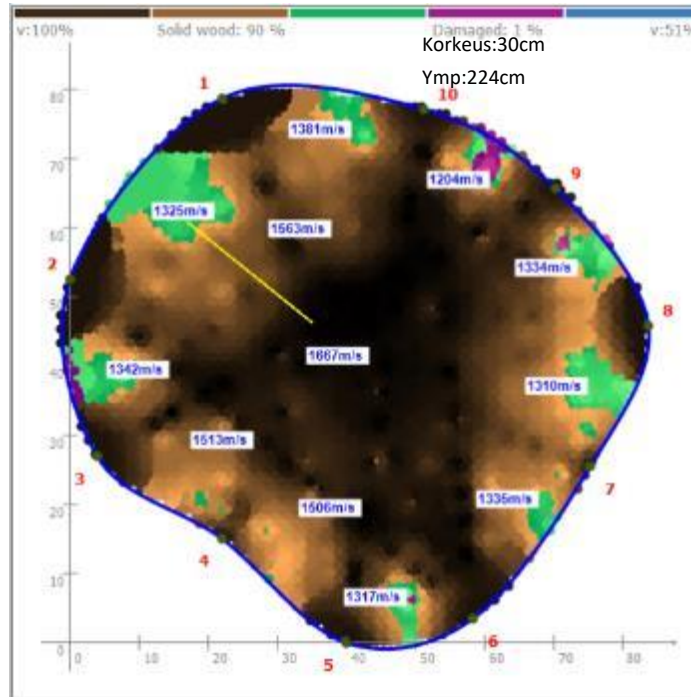
Puu nro. 3

Puun tyvi on verrattaen terve eikä siinä ei havaittu merkittäviä lahoalueita. Latvuksessa merkkejä lahosta. Latvuksessa on myös joitain kuivia oksia. Oksakorkeus on matala mutta siitä ei liene suurta haittaa tällä sijainnilla.

- runko vino kevyenliikenteenväylälle päin.
- haaranpoistoja joissa lahoa.
- suuri ei umpeutunut oksanpoisto.
- arinakääpää meren puolella rungossa

- koostuu pääasiassa vesioksista joiden kiinnitys huono.
- kuivia oksia.
- meren puoleinen oksakorkeus matala, ei välttämättä ongelma.

**Toimenpide-suositus:**  
**Hoitoleikkaus 2v./ Seuranta 3v.**

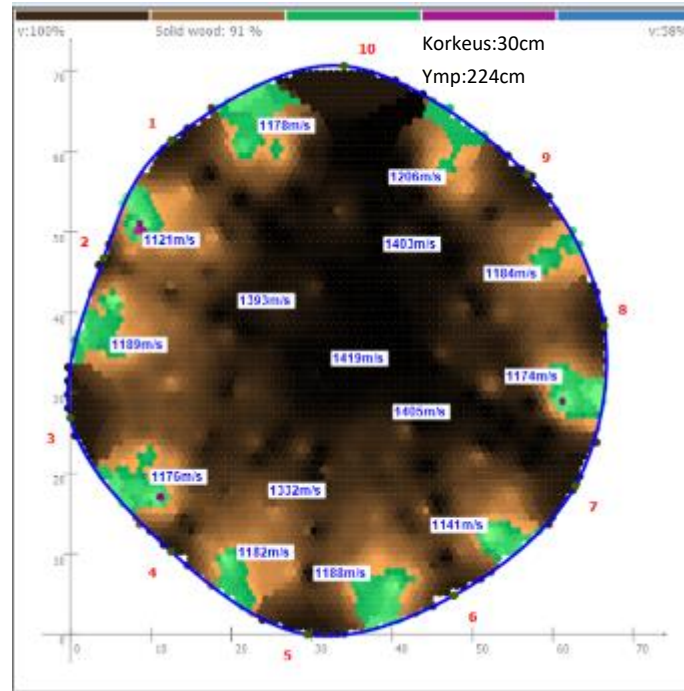
## Puu nro. 4

Puu on verrattaen terve eikä siinä ei havaittu merkittäviä lahoalueita. Vanhoihin haaranpoistokohtiin on kehittymässä lahoa. Latvuksessa on joitain kuivia oksia.

- runko vino kävelytielle päin.
- suuria oksanpoistoja.
- haaranpoistoja joissa lahoa.

- vesioksia.
- onkaloita kehittymässä poistokohtiin.
- kuivia oksia.

**Toimenpide-suositus:**  
**Hoitoleikkaus 2v./ Seuranta 3v.**

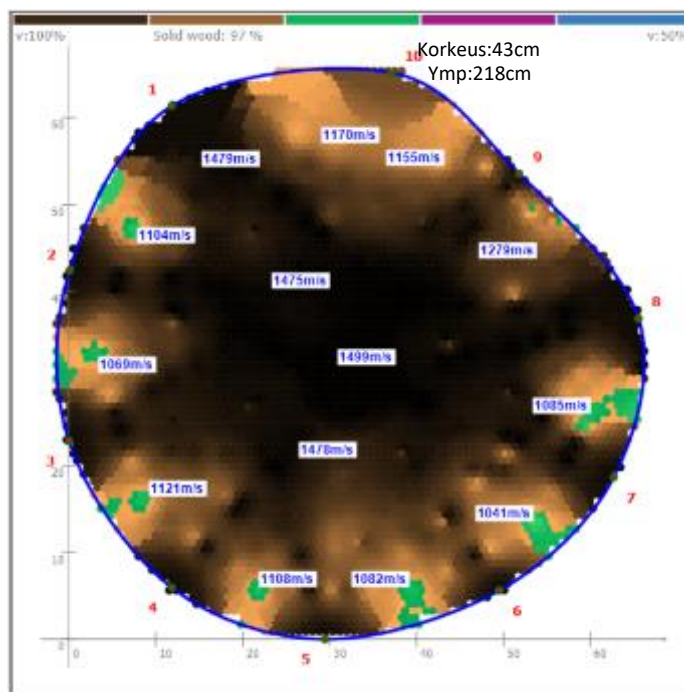
## Puu nro. 5

- kaksi suurta haaraa kevyenliikenteenväylän yllä.

- runsaasti kuivia oksia merelle päin.

Puu on verrattaen terve eikä siinä ei havaittu merkittäviä lahoalueita. Vanhoihin haaranpoistokohtiin on kehittymässä lahoa. Latvuksessa on meren puolella runsaasti kuivia oksia.

**Toimenpide-suositus:**  
**Hoitoleikkaus 2v./ Seuranta 3v.**

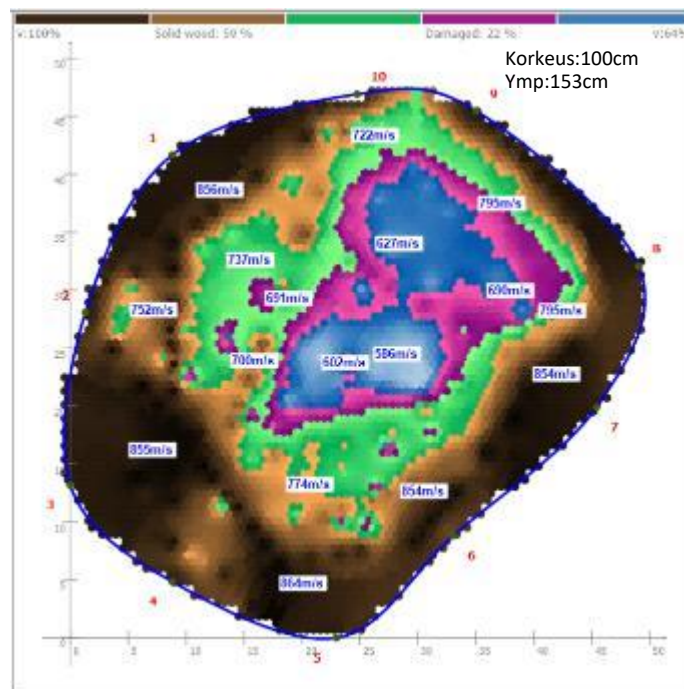
## Puu nro. 6

- erittäin vino runko merelle päin.
- n. 130cm korkeudessa onkalo.

Rungossa todettiin mittauksissa laajoja lahoalueita sekä onkaloita. Äänen-nopeudet ovat selkeästi alentuneet mikä kertoo muutoksista puuaineen lujuudessa. Puu on voimakkaasti vino merelle päin joten tämänkään kuntoisena se ei välttämättä aiheuta suurta riskiä mutta latvusta keventämällä voidaan niitä pienentää entisestään.

**Toimenpide-suositus:**

**Latvuksen kevennys / seuranta 3v. / poisto alle 2v.**

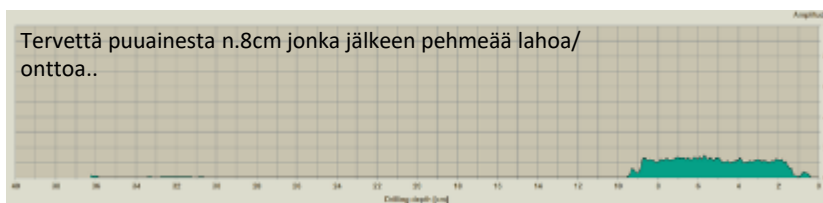
N. 8cm syvyydestä alkaen täysin pehmeää lahoa/onttoa.

Matala mutta tasainen käyrä n. 27cm syvyyteen saakka jonka jälkeen pehmeää lahoa/onttoa.

Tervettä puuainesta n. 8cm jonka jälkeen pehmeää lahoa/onttoa..

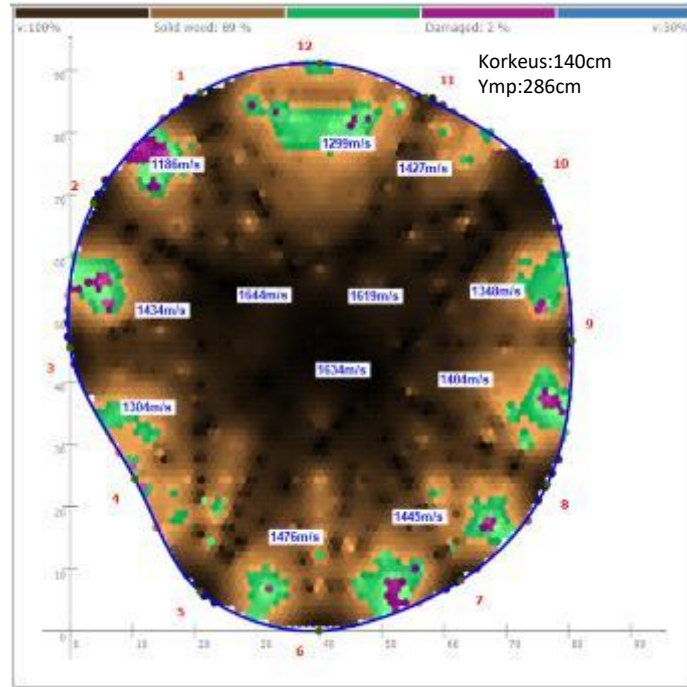
## Puu nro. 8

Rungossa todettiin pieniä lahopesäkkeitä. Äänen-nopeudet ovat hyvät mutta lahonmittauslaitteen käyrässä näkyy selkeitä muutoksia puuaineen kovuudessa. Latvuksen haaranpoistokohdassa on arinakäävän itiöemiä ja rungon pinnassa ilmajuurten lomassa kulkevat tummat rihmastot kielivät mesisien invaasiosta. Latvus on erittäin painava ja puun sijainti huomioon ottaen tulisi sitä keventää huomattavasti jotta riskit saadaan minimoitua.

- haaranpoistoja joissa lahoa.
- päärunkoa lyhennetty latvuksenkevennyksen yhteydessä.
- mahdollisesti mesisien rihmastoja.

- latvusta pienennetty voimakkaasti, poistokohdat ei umpeutuneet.
- kevennyksestä huolimatta erittäin suuri latvus.
- runsaasti lahoa ja onkaloita.
- koostuu pääasiassa vesioksista joiden kiinnitys huono.
- arinakääpää haaranpoistokohdassa.

**Toimenpide-suositus:**

**Latvuksen kevennys 1v. ja seuranta 3v.**

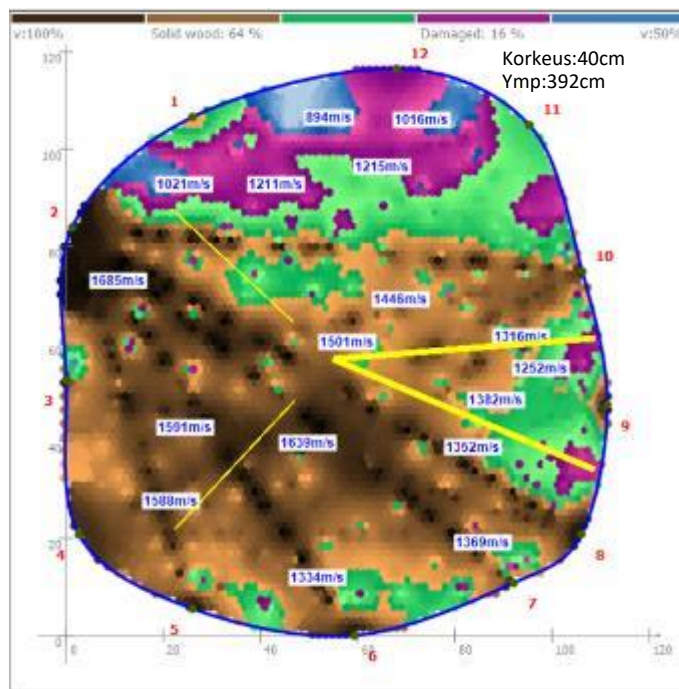
## Puu nro. 9

Rungossa todettiin mittauksissa laajoja lahoalueita sekä halkeamia. Latvuksen tyvistyskohtiin on kehittynyt useita onkaloita. Jotta laho runko jaksaa kannatella latvuksen painoa suositellaan voimakasta latvuksen keventämistä. Puun sijainti on erittäin keskeinen ja sen latvuksen alitse kulkee suuret määrät ihmisiä päivittäin. Latvusta on aiemmin kevennetty mutta se on siitä huolimatta kuntoon nähden erittäin korkea ja painava. Jotta puut voitaisiin säilyttää tulee sen latvusta keventää huomattavasti kuten viereiselle puulle nro. 12 jo on tehty.

- kasvualusta juuristolle epäsuotuisaa tiivistynyttä hiekkaa, asfalttia ja nurmikkoa.
- juuristovaurioita.
- rannan puolella onkalo juureniskan alueella.
- mittauksissa havaittiin laajoja lahoalueita ja halkeamia.

- laajalle levinneitä lahoalueita.
- haaranpoistoja joissa lahoa.
- päärunkoa lyhennetty latvuksenkevennyksen yhteydessä.

- latvusta pienennetty voimakkaasti, poistokohdat ei umpeutuneet.
- runsaasti lahoa ja onkaloita.
- koostuu pääasiassa vesioksista joiden kiinnitys huono.
- painopiste kulkureittien yllä.
- pienennyksistä huolimatta suuri ja korkea latvus.

### Toimenpide-suositus:

Latvuksen kevennys 1v. ja seuranta 3v. / poisto alle 2v.

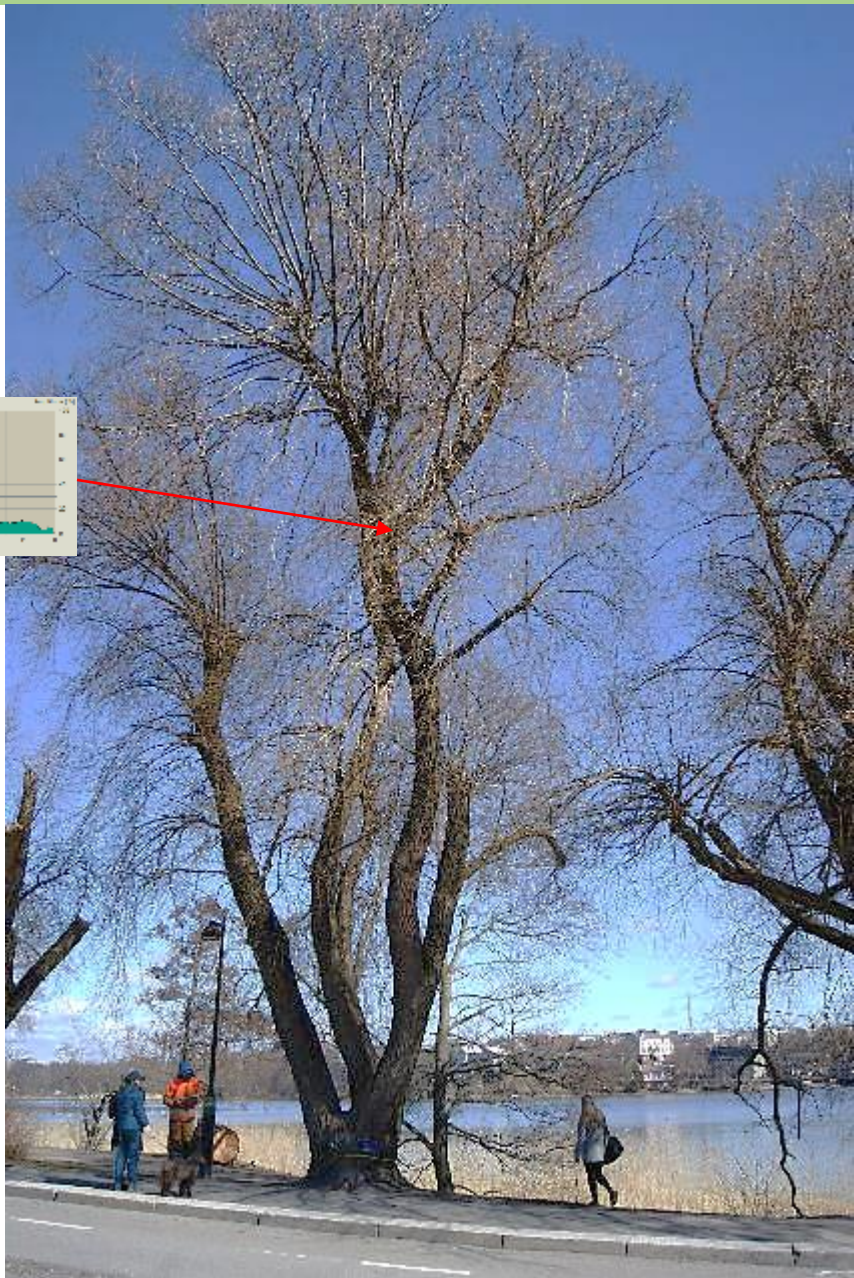
Suuri liikenneväylän yläpuolisen haaran tyvi. Puuaines  
tasaisen kovaa.

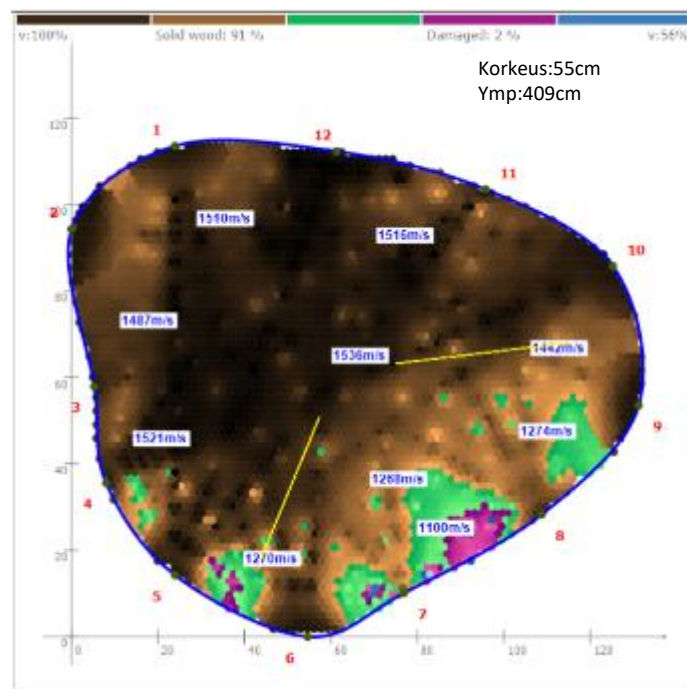
## Puu nro. 12

Rungon tyvellä ei havaittu laajoja lahoalueita mutta suurissa haaroissa on runsaasti arinakäävän itiöemiä. Latvusta on äskettäin kevennetty erittäin voimakkaasti.

- monihaarainen runko.
- laajalle levinneitä lahoalueita.
- haaranpoistoja joissa lahoa.
- päärunkoa lyhennetty latvuksenkevennyksen yhteydessä.
- runsaasti arinakäävän itiöemiä.

**Toimenpide-suositus:**  
**Seuranta 3v.**

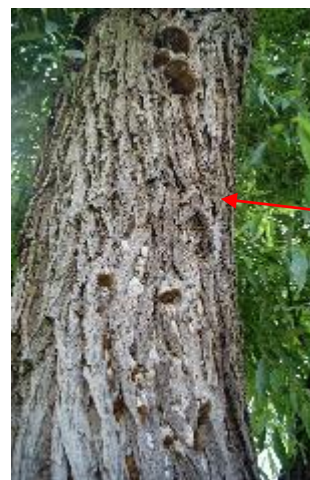
Erittäin paljon arinakäävän itiöemiä.

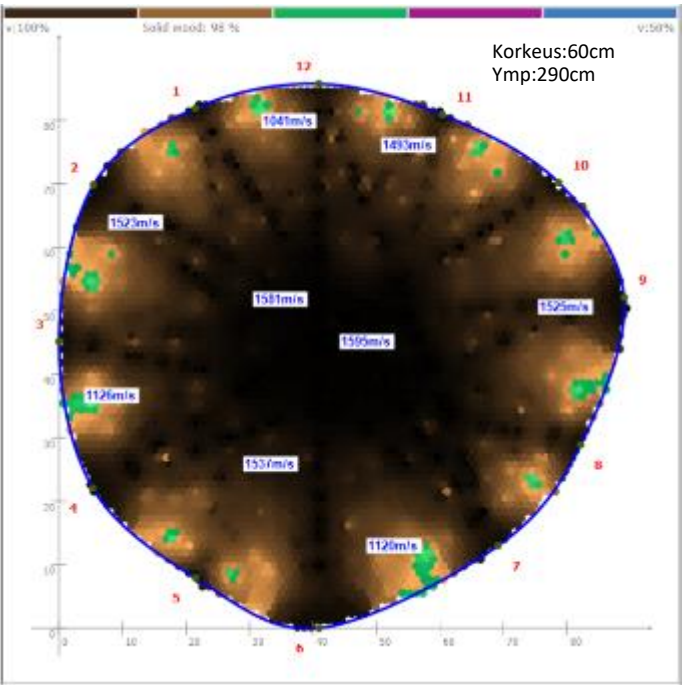
Rungon alaosassa ei todettu lahoa. Ylempänä suuri arinakäävän itiöemiä. Vinon rungon ja arinakäävän yhdistelmä aiheuttaa sen että painopisteen ollessa voimakkaasti kevyenliikenteenväylän yllä tulisi latvusta keventää suurten haarojen osalta.

**Toimenpide-suositus:**  
**Latvuksen kevennys 1v. ja seuranta 3v.**

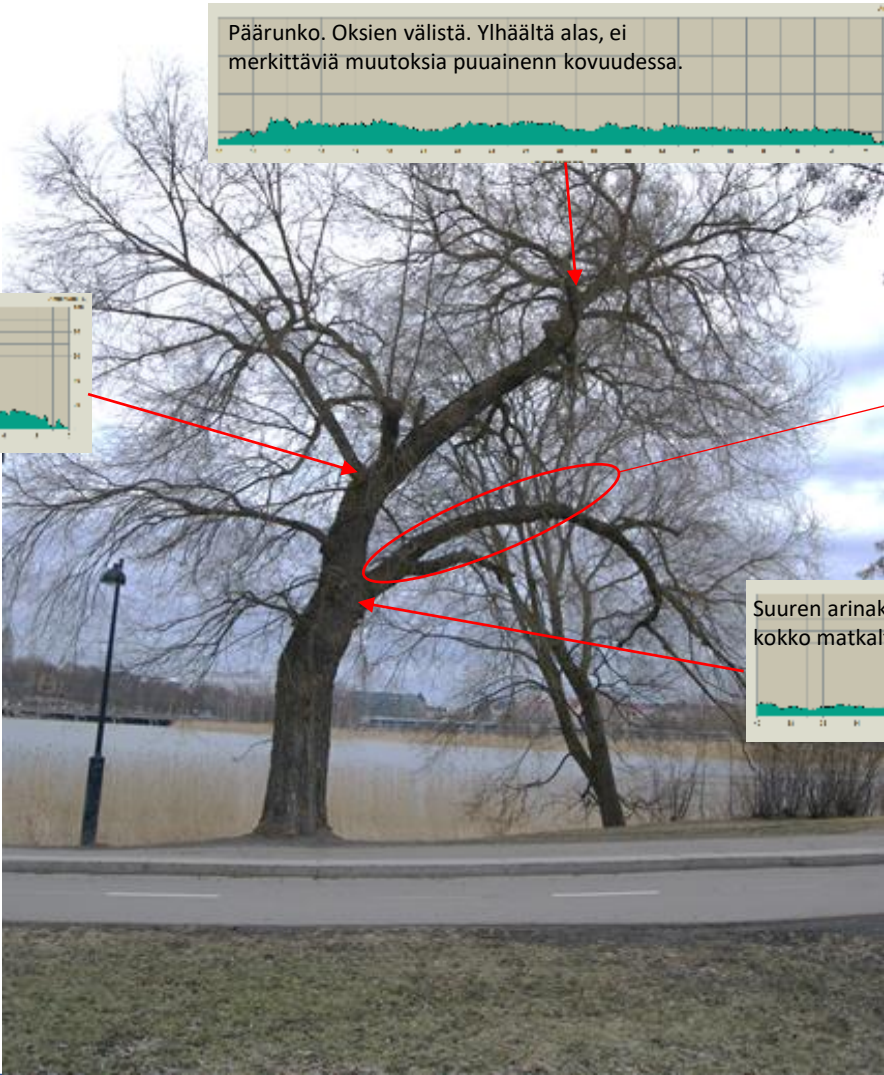
Suuri arinakääpäinen oksa kevyenliikenteenväylän yllä.

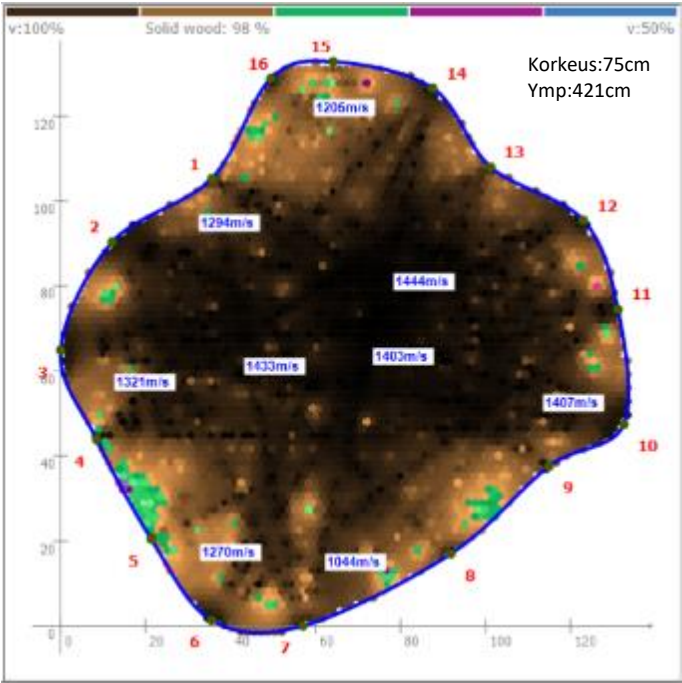
**Puu nro. 22**      Hopeasalava (*Salix alba* 'Sibirica')

- Runko:**  
*Rym: 250cm*
- Viro runko.
  - Oksanpoistoja joissa lahoa.
  - Onkalo.

Rungossa ei laajoja lahoalueita. Puun painopiste voimakkaasti merelle päin.

**Toimenpide-suositus:**  
**seuranta 3v.**

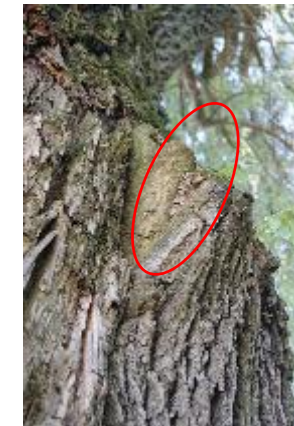
Nuoria arinakäävän itiöemiä.

Rungon tyvellä ei havaittu suuria lahoalueita ja äänen-nopeudet ovat korkeat mutta ultraäänikuvassa näkyy lukuisia halkeamia. Latvusta kevennetty erittäin voimakkaasti jonka jälkeen muodostuneet vesioksat ovat kasvaneet erittäin pitkiksi ja painaviksi. Arinakääpää oksan poistokohdissa. Paljon kuivia oksia.

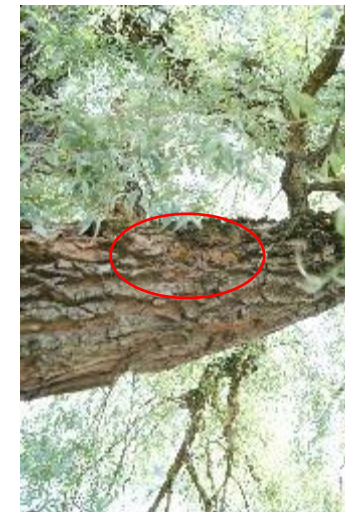
Nuoria arinakäävän itiöemiä oksassa.

Rungon tyvellä halkeamia sekä lahopesäkkeitä mutta äänen-  
nopeudet ovat hyvät. Latvuksessa arinakäävän itiöemiä.  
Haarojen tyvillä lahoa. Latvusta keventämällä puu voidaan  
vielä jonkin aikaa pitää turvallisena.

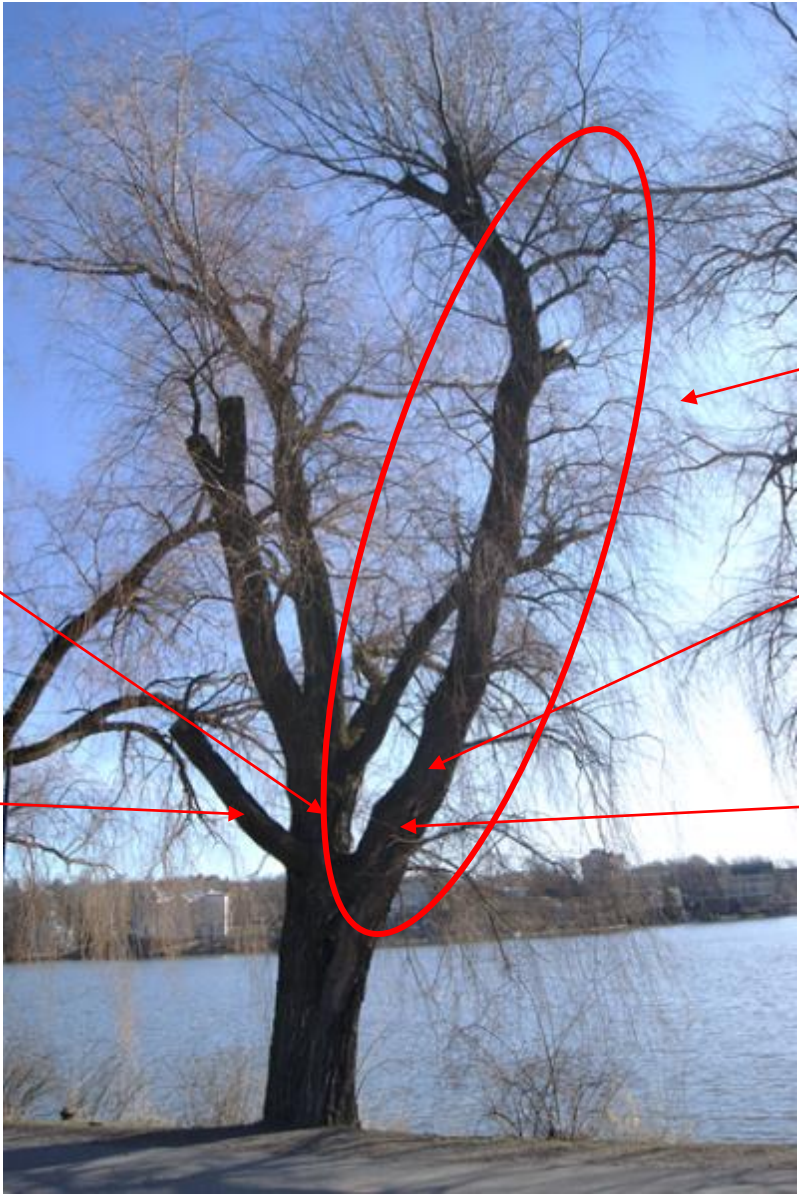
Runkohaaan tyvi. Muutoksia puuaineen kovuudessa.

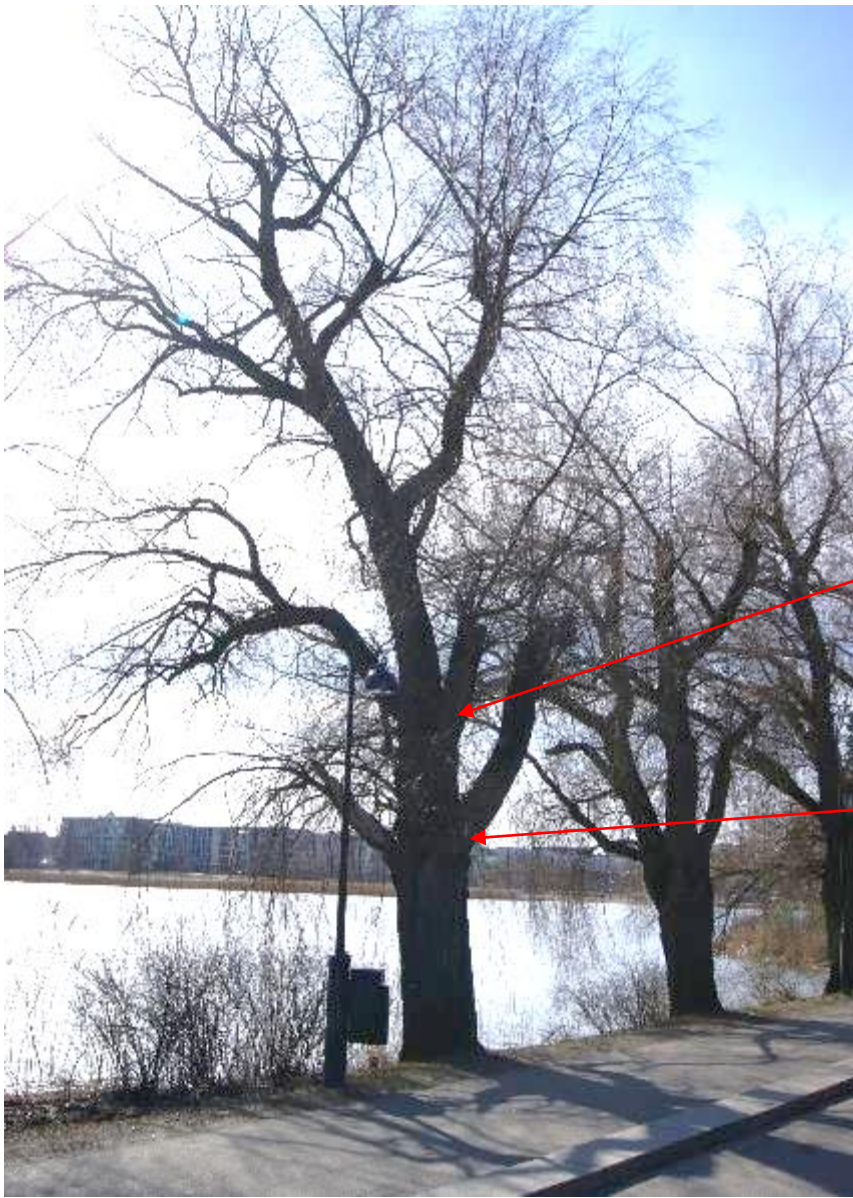
Ei muutoksia havaittavissa.

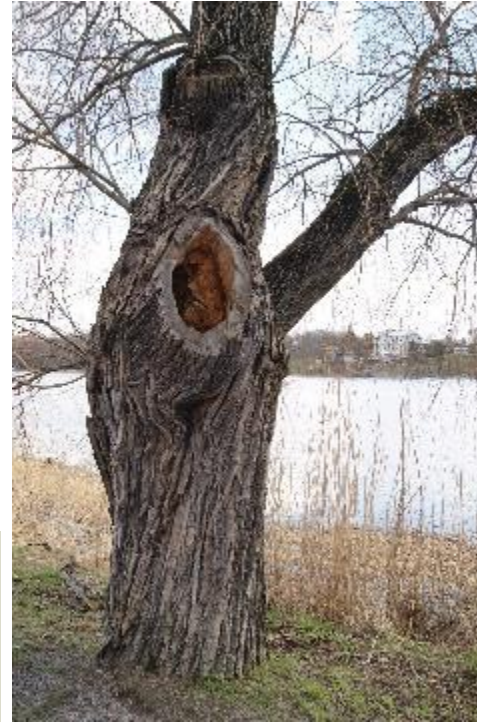
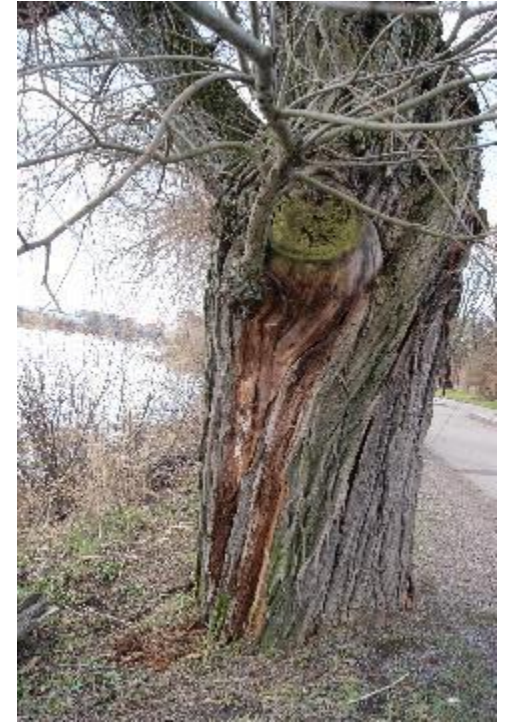
Puussa havaittiin erittäin paljon lahoa sekä avonainen halkeama joka teki siitä erittäin epävakaa sekä riskialttiin.

**Toimenpide-suositus:**  
**Toimenpiteet tehty kiireellisenä**

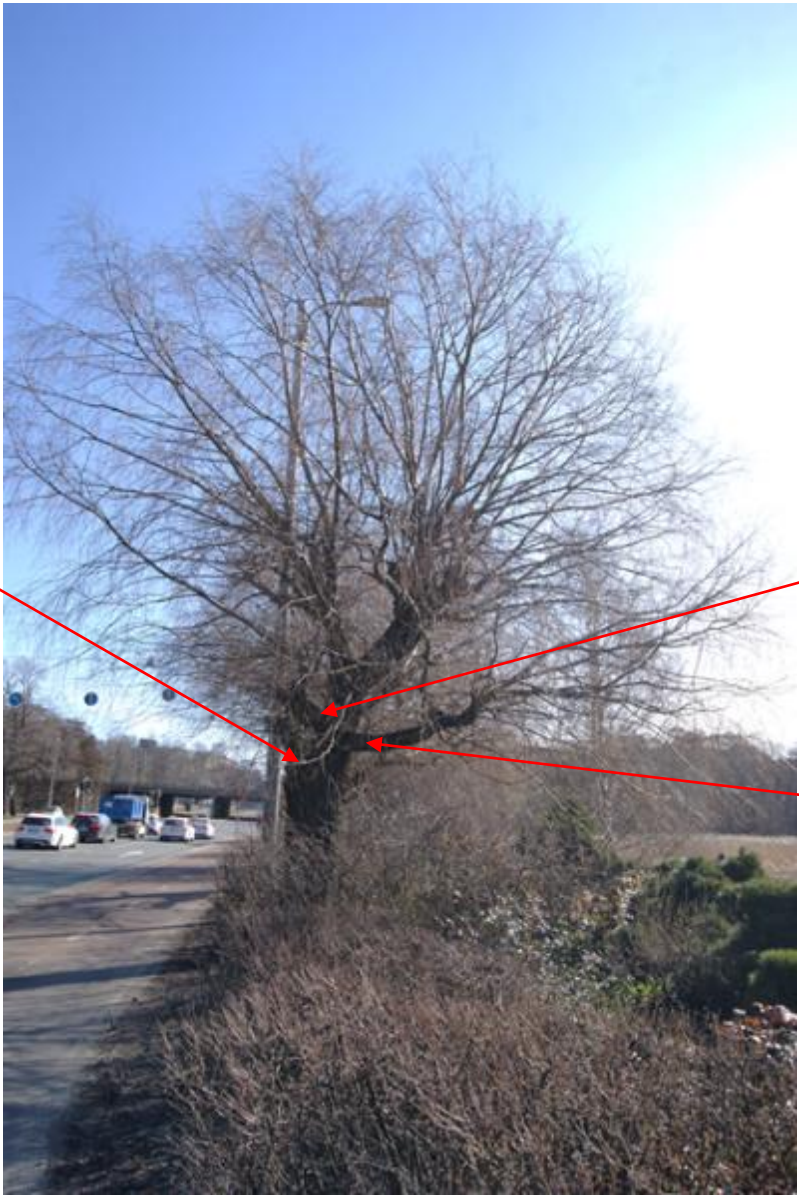
Vaihtelevaa kovuutta mutta ei merkkejä laajoista lahoaluista.

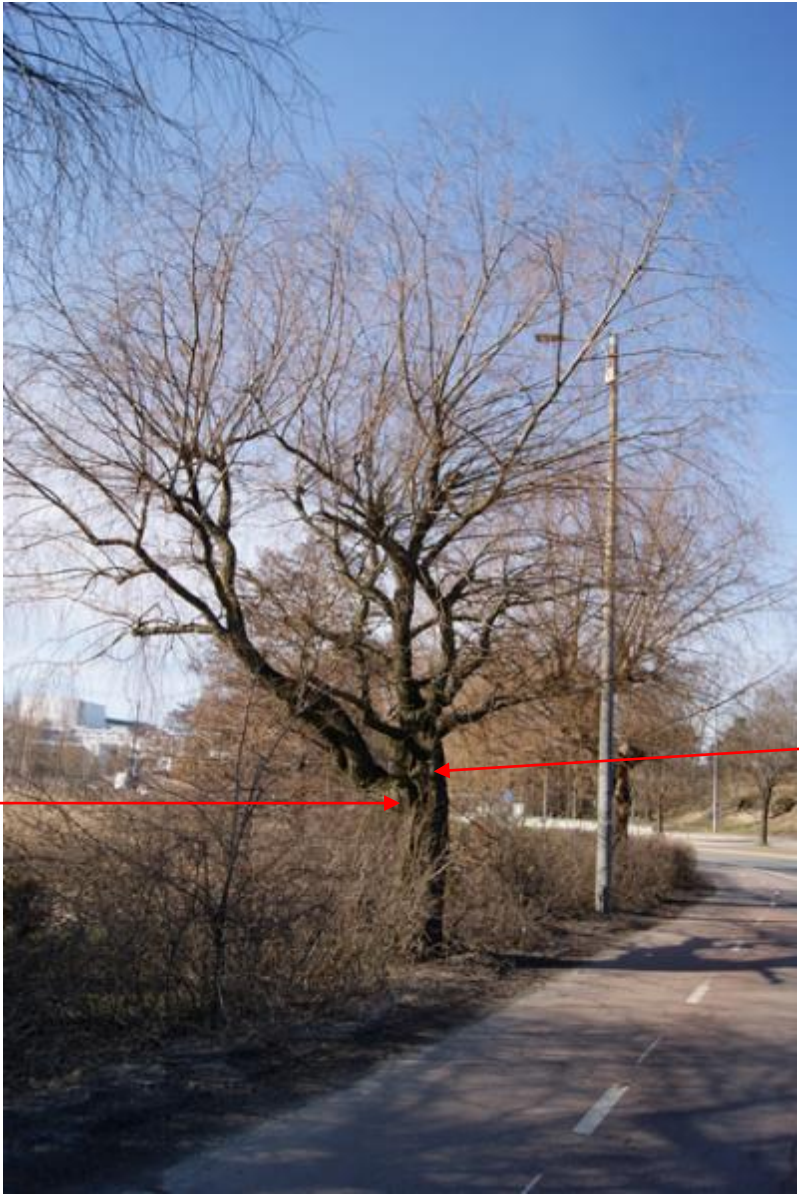
Runko. 16cm → pehmeää lahoa

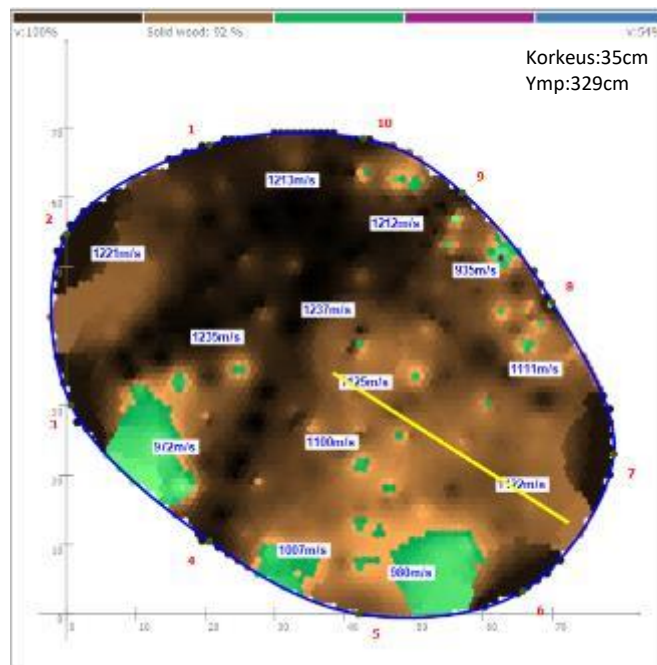
**Puu nro. 85** Hopeasalava (*Salix alba* 'Sibirica')

- kasvualusta juuristolle epäsuotuisaa tiivistynyttä hiekkaa, ja nurmikkoa.
- juuristovaurioita.
- mittauksissa havaittiin lahoalueita ja halkeamia.

- latvusta pienennetty voimakkaasti, poistokohdat ei umpeutuneet.
- runsaasti lahoa ja onkaloita.
- koostuu pääasiassa vesioksista joiden kiinnitys huono.

Ulträänikuvassa ei näy laajoja lahoalueita mutta lahonetsintälaitemittaukset kertovat puun rungon olevan huonokuntoinen. Lähes ontto runko kannattelee vesioksistaja suurista haaroista koostuvaa raskasta latvusta. Puun säilyttämisen mielekkyys voidaan kyseenalaistaa joskin se latvusta voimakkaasti pienentämällä onkin mahdollista.

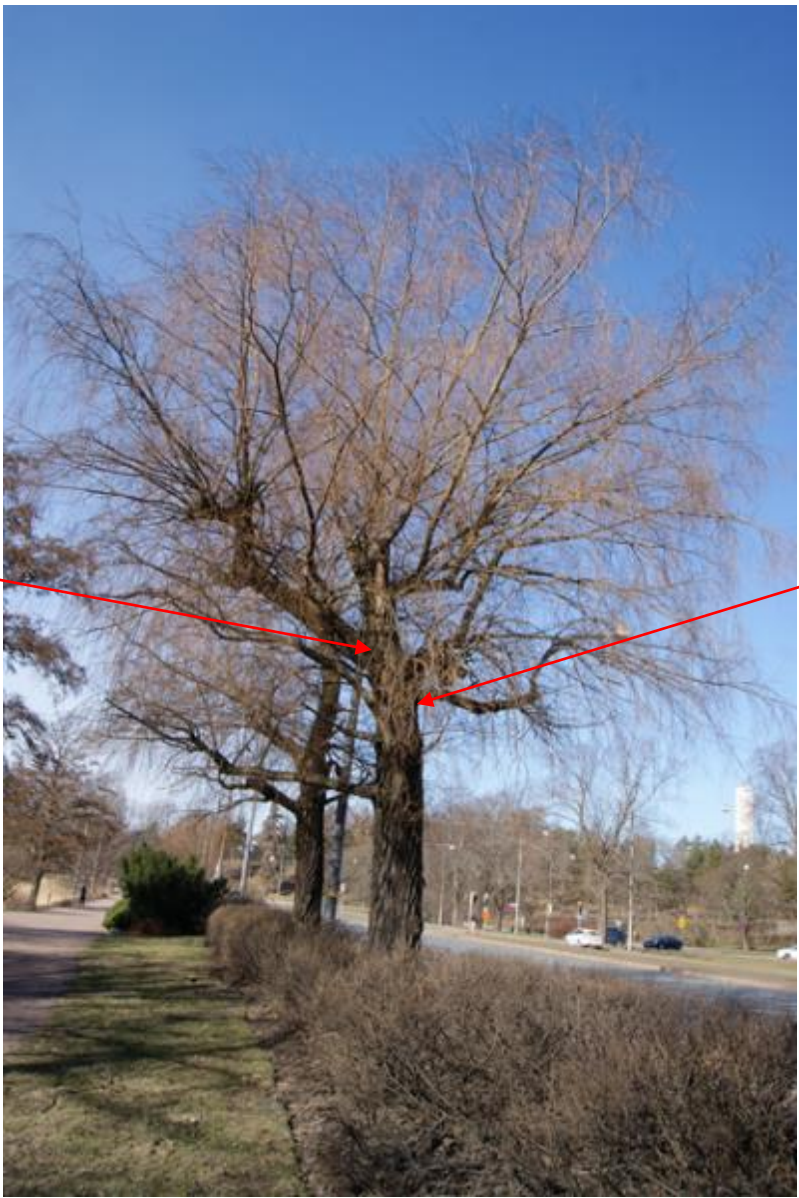
Haaran alaosa 16cm syvyydestä eteenpäin onttoa.

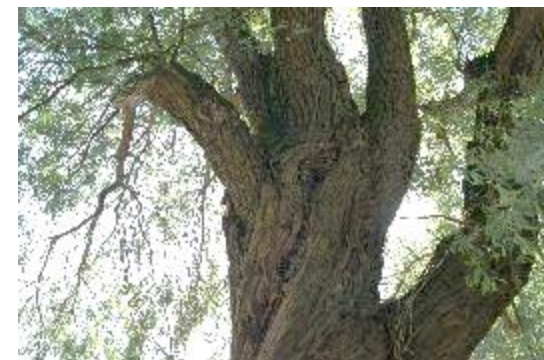
Erittäin huonokuntoinen haararypäs jossa rikkikääpää ja pitkälle edennyt lahoa.

Rungon tyvellä ei ultraäänikuvassa havaittu lahoa mutta eteläpuolella äänen-nopeudet ovat hieman alentuneet mikä viittaa muutoksiin puuaineen kovuudessa. Lahonmittauslaite mittauskäyrä suunnassa etelä-pohjoinen vahvistaa tämän. Rungossa on ylempänä useita pitkiä halkeamia. Latvuksessa erittäin suuria heikkokiinnitteisiä vesioksia sekä painavia runkohaaroja joiden tyvellä on lahoa suoraan kulkureittien sekä kevyenliikenteenväylän yllä. Huomattavan paljon rikkikääpää suurten haarojen tyvellä. Huonokuntoinen painava latvus erittäin keskeisellä paikalla.

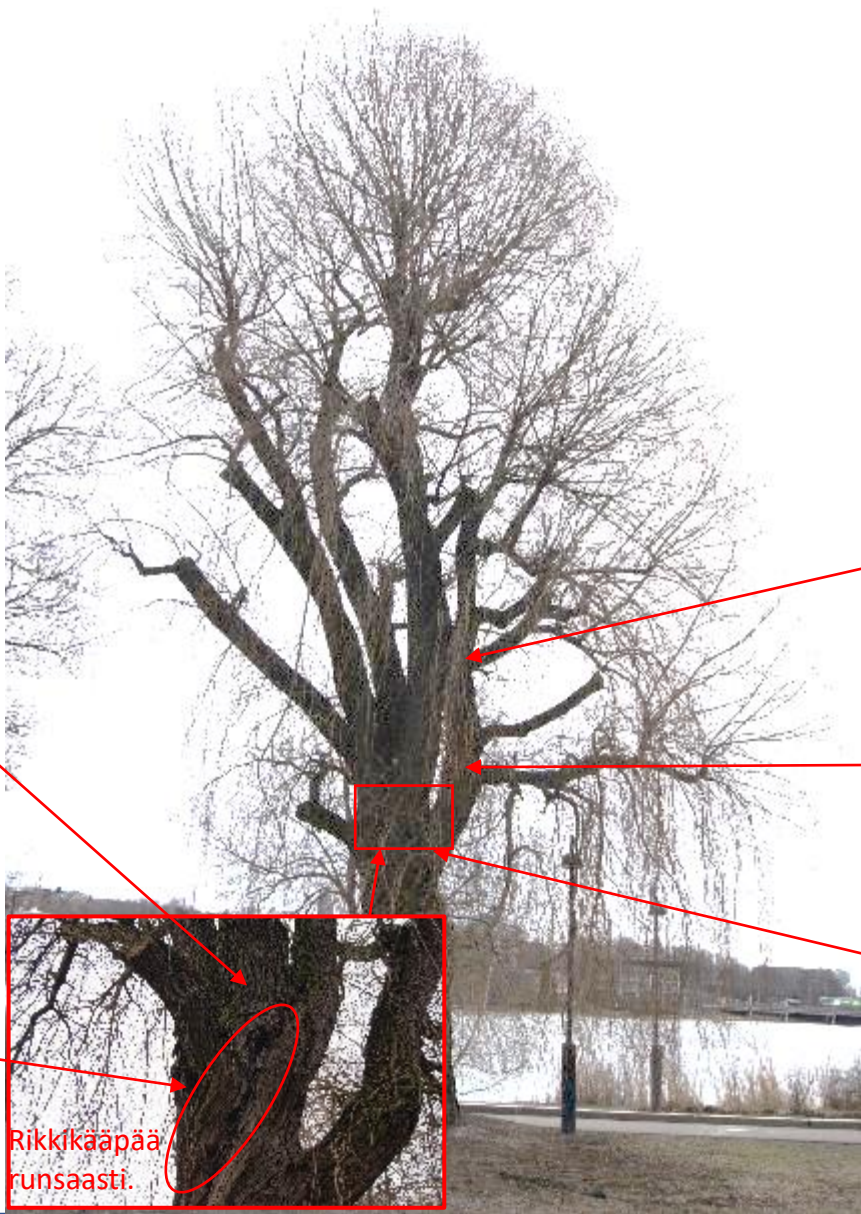
Haaran tyvi täysin laho.

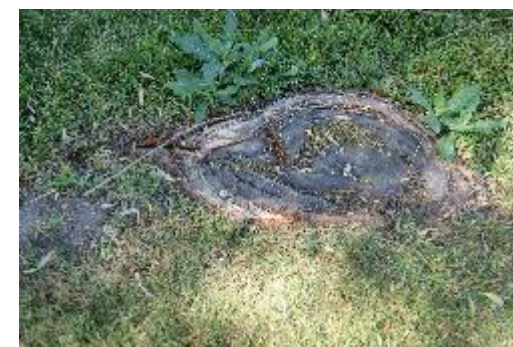
Juuristo vaurioita.

- kasvualusta juuristolle epäsuotuisaa nurmikkoa sekä asfalttia.
- suuria juuristovaurioita.
