# **Pyöräväylien rakenteelliset kehittämistarpeet**

Kaupunkiympäristön julkaisuja 2019:33

Julkaisija | Helsingin kaupunki / kaupunkiympäristön toimiala  
Kannen kuva | Niko Palo  
ISBN | 978-952-331-700-0 (verkkoversio)  
ISSN | 2489-4230 (verkkoversio)

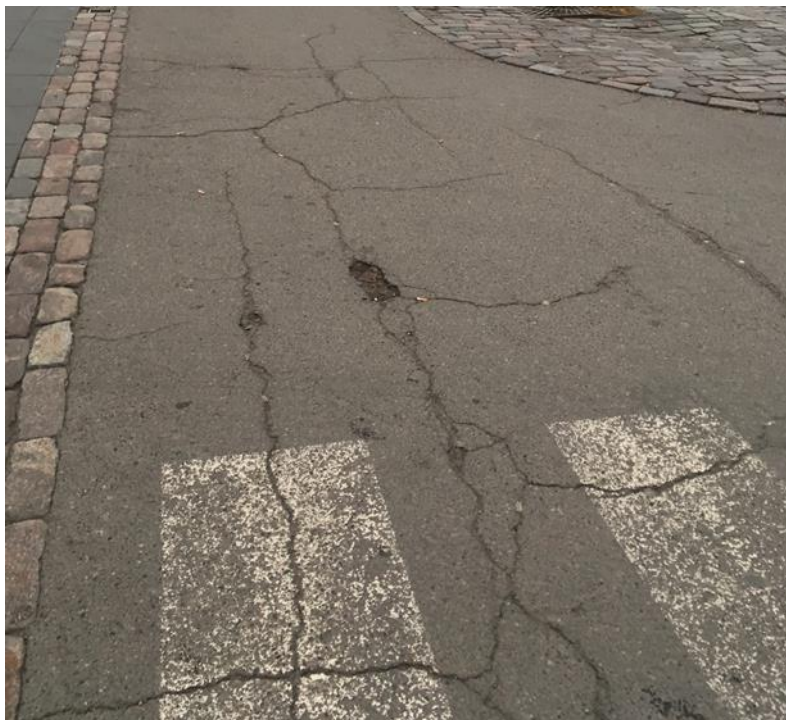
Asfaltin rikkoutuminen johtuu lähes aina rakenteiden pettämisestä tai muista muodonmuutoksista. Erityisesti käyttöiän loppupuolella asfaltit vaurioituvat eri tavoin. Asfalttipinta rikkoutuu mm. halkeilemalla ja verkottumalla. Halkeamat saattavat olla poikittais- tai pituussuuntaisia. Halkeamien koko vaihtelee mikrohalkeamista aina useisiin sentteihin. Ääritapauksessa asfalttipinta rikkoutuu täysin ja kohdalle muodostuu kuoppa. Kuoppa voi myös syntyä, kun rakenne pettänee asfaltin alla. Rikkoutunut pinta päästää veden kulkemaan rakennekerrokseen, jolloin rikkoutumiskierre voi nopeutua. (Kuva 2)

**Kuva 2 Rikkoutunutta asfalttia Mannerheimintiellä**

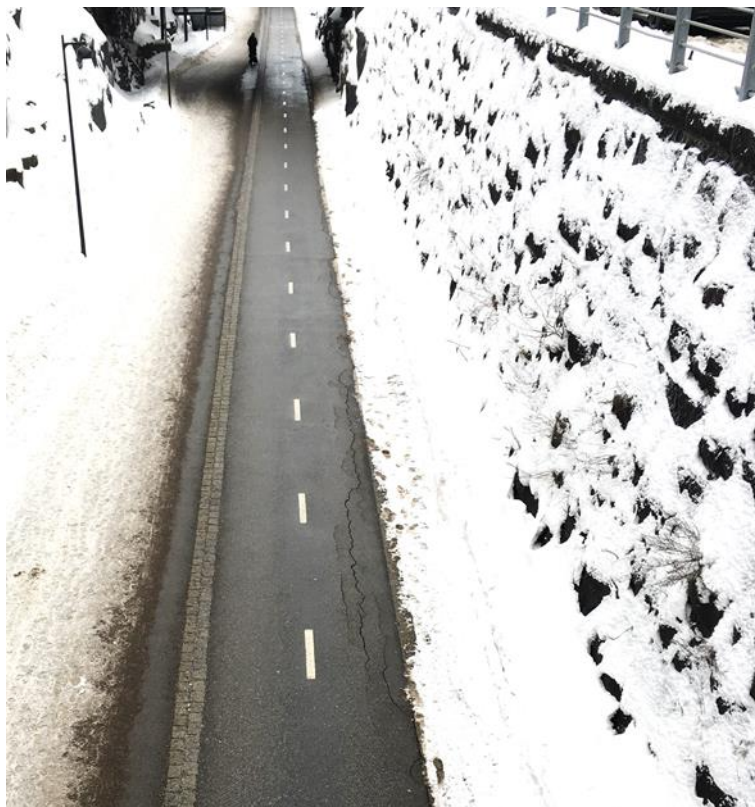
**Kuva 3 Baanan asfalttipinta on osalta kohtaa pahoin vaurioitunut. Baana otettiin käyttöön v. 2012 ja se on perustettu vanhan satamaradan rakenteiden päälle. Oletettavasti pohjarakenteet olisi pitänyt rakentaa kestävämpiä ajoneuvoja.**

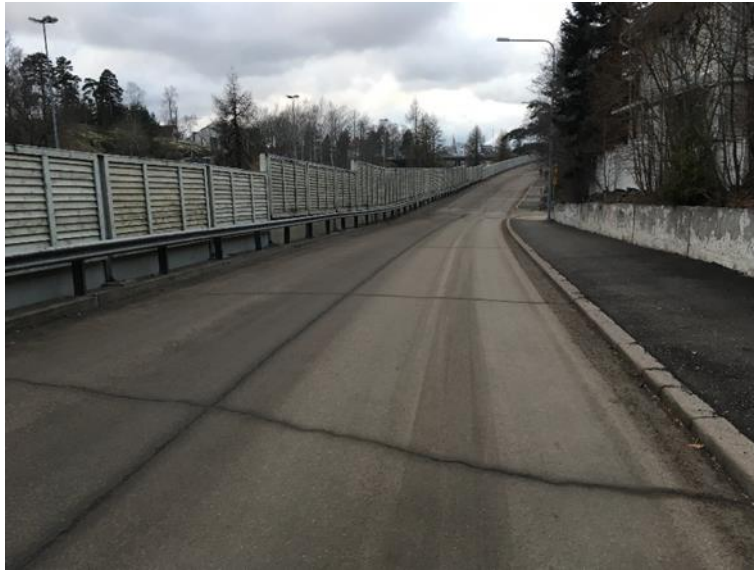
Yleisin haitta on poikittaishalkeama. Poikittaishalkeamaa kutsutaan yleisesti pakkashalkeamaksi, mutta poikittaishalkeama voi johtua myös muista rakenteellisista vaurioista. Havaintojen mukaan poikittaishalkeaman kohdalla pyörätiellä rengas iskeytyy halkeaman valliin, josta tärähdys välittyy pyöräilijään. Pyörätiellä halkeaman kohdalla rengas "tippuu" halkeamankohdalla. Ajoradalla ajaessa poikittaishalkeamat eivät tunnu niin voimakkaana tärähdyksenä (kuva 4).

**Kuva 4 Poikittaishalkeama Kulosaaren puistotiellä. Halkeamat näkyvät selkeästi, mutta tärähdys on vähäinen (todettu joulukuussa 2018). Todennäköisesti alempi asfalttikerros on vielä ehjä, eikä pinnan muoto ole muuttunut. Rengas kulkee halkeaman yli melko miellyttävästi**

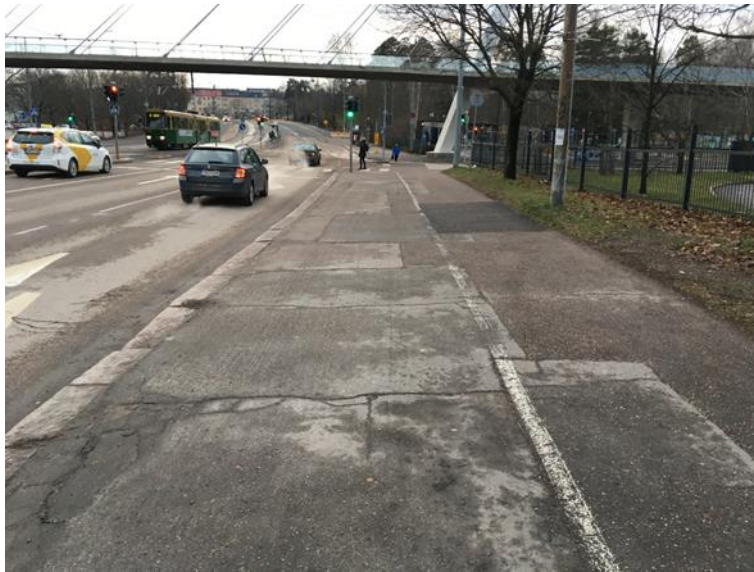
**Kuva 7 pyöräteiden pintavauriot johtuvat katuverkolla yleisimmin suoraan tai välillisesti kaivannoista**

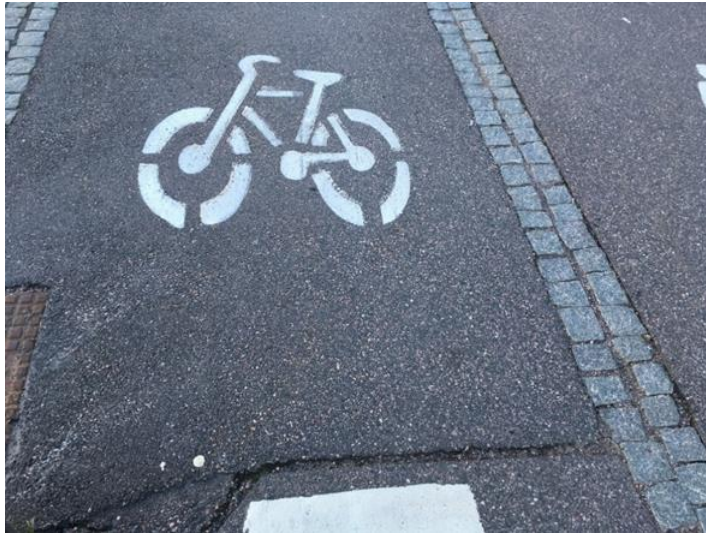
Saumakohta usein myös hiukan ajan saatossa painuu. Painanne saattaa johtua alkuperäisen rakenteen ja paikkauksen yhteydessä toteutetun tiivistämisen laatueroista. Muodostunut halkeama päästää vettä rakenteisiin, joka saattaa osaltaan vauhdittaa rakenteiden rikkoutumista.

**Kuva 8 Kahden asfaltin saumakohta vetäytyy ja kohdalle syntyy poikittaishalkeama ja pieni painanne.**

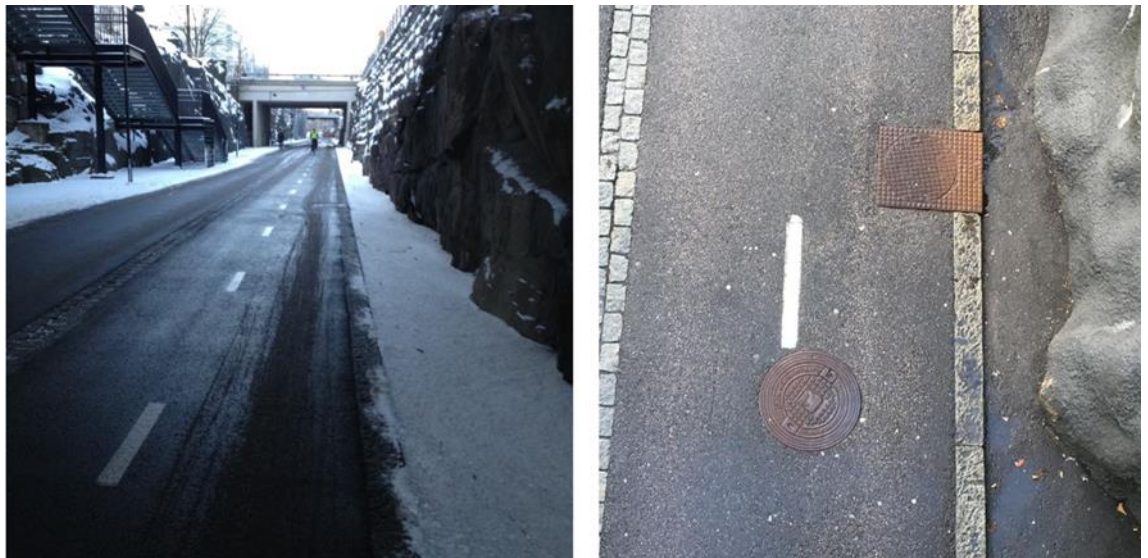
Ongelmallisimpia kohteita ovat kaarteet tai luiskat, joihin on suunniteltu kaivonkansi. Kaltevan pinnan kohdalla toteutus on usein erittäin haitallinen pyöräliikenteelle (kuva 10). Metallinen kaivon kansi voi myös tietyllä kelillä olla liukas, jolloin se muodostaa **turvallisuusriskin**.

**Kuva 9 Pyöräilijä väistelee kaivon kansia. Baanalla on asfaltti urautunut kahden kaivon välissä**

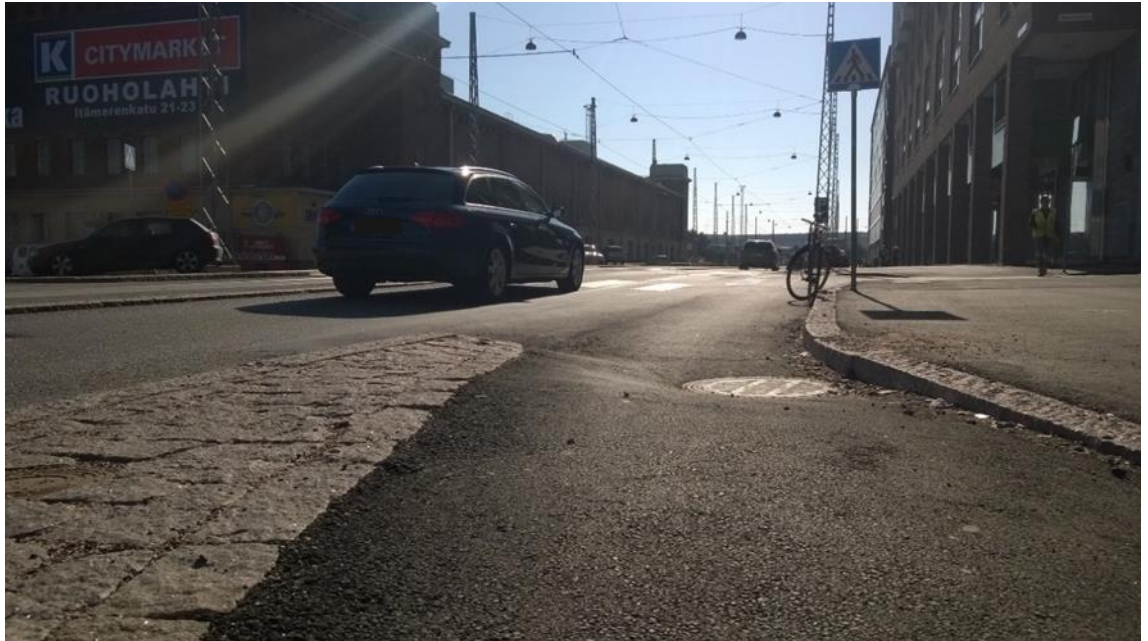
**Kuva 10** Kuivatuksen suunnittelussa tulee ymmärtää pyöräliikenteen kannalta haitalliset valinnat. Kuvan kohdalle muodostuu yli 19 % sivukallistus.

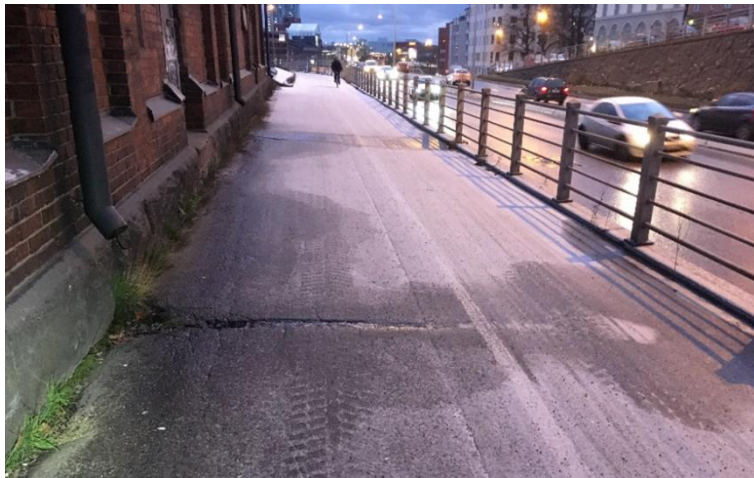
Kuva 14 Rännikouru Junatiellä

Kourujen toimivuus on todettu vaihtelevaksi. Kouru ei läheskään aina välitä ongelmitta vettä kaivoon. Tuleekin jatkossa punnita, koituuko rännikourusta enemmän harmia kuin hyötyä.

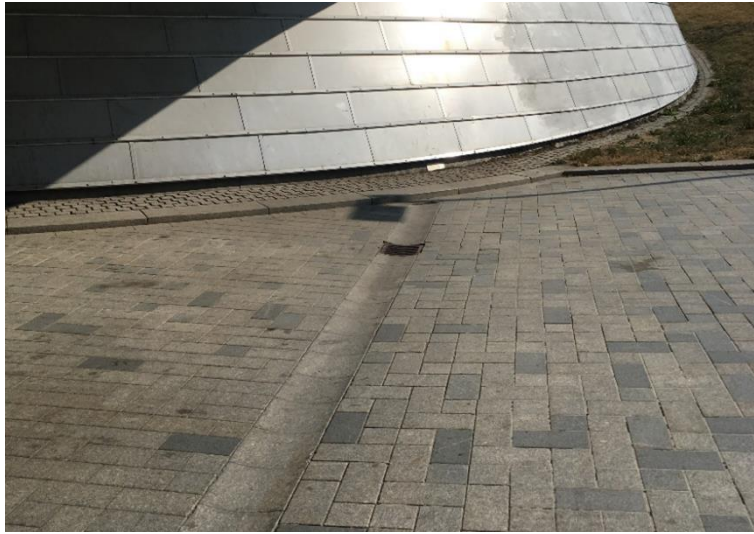
**Kuva 15 Kuivatusura Länsilinkissä**

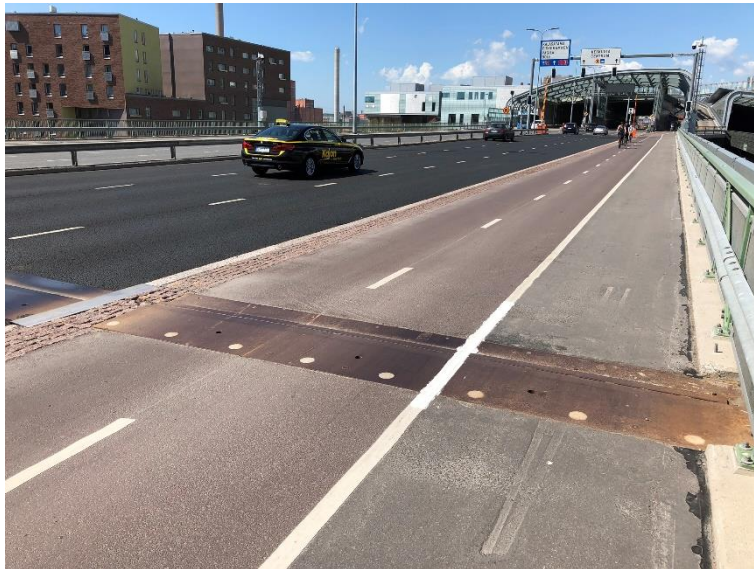
Huomiota tulee kiinnittää erityisesti saumakohtiin, joissa liikuntasauma ei ole kohtisuorassa kulki-  
jaan nähden. Näitä esiintyy mm. silloin, kun siltaa on levennetty sivusuunnassa tai sillan ja sivu-  
suunnan rampin saumakohdissa. Erityisesti suunnilla, joita ei ylitetä kohtisuoraan, metallinen le-  
vykansi aiheuttaa **onnettomuusvaaran**. Metallia on liukas irtolumella ja nastarengas on erityisen  
petollinen kyseisessä kohdassa.

Kuva 17 Erittäin heikko liikuntasauma Itäväylällä

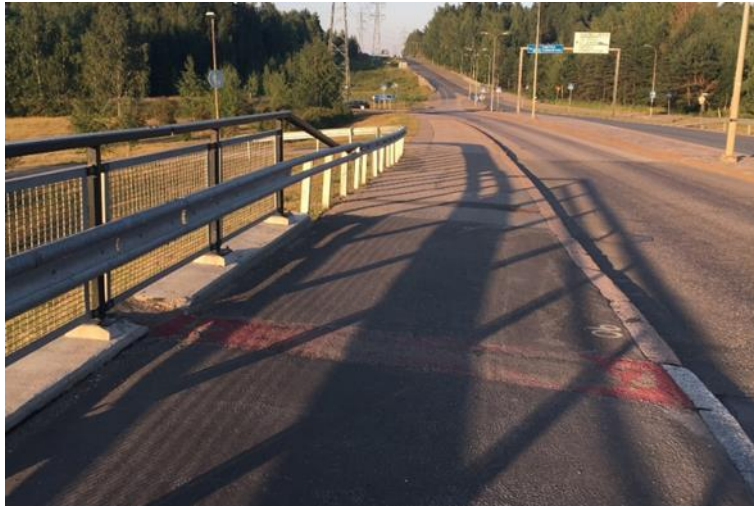
Kuva 18 Massasauma Metsäläntiellä

Liikuntasauma on välttämätön osa siltarakenteita. Liikuntasaumojen kirjo on laaja, koska taitora-  
kenteita on ajan saatossa toteutettu erilaisin tavoin. Kaupunki on laatinut v. 2016 uudet tyyppipiir-  
rustukset. Kaupunki edellyttää nykyisin, että pintarakenteet tulee tehdä tyyppipiirustussarjan  
30342 mukaisesti massaliikuntasaumaksi uusissa kohteissa ja perusparannuksen yhteydessä.  
Tyyppipiirustus edellyttää, että pyörätiellä ja jalkakäytävällä massaliikuntasaumassa tulee olla  
karkeutus ja huomioväri. Massasauma voi kesähelteillä pehmetä, joka voi aiheuttaa saumauk-  
sen tahmaisuutta. (Kuva 18)

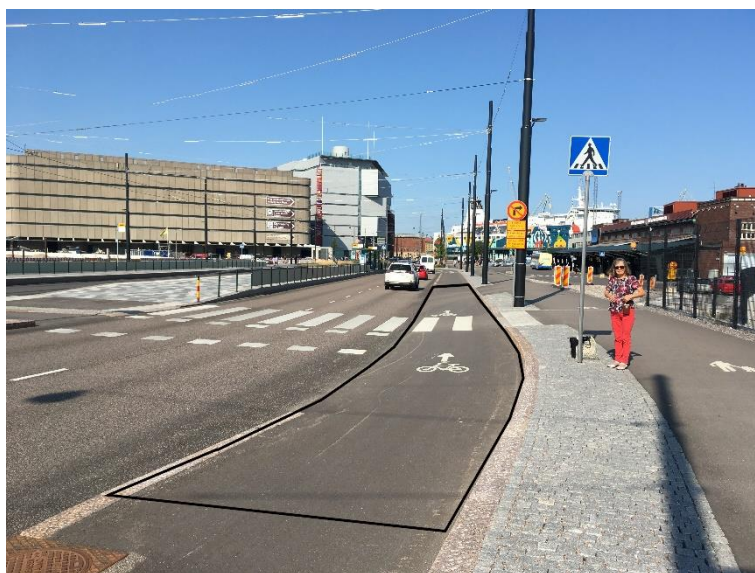
Tasoerotellun pyörätien kallistaminen ajoradalle päin on paikoin havaittu ongelmalliseksi risteyksien ja suojateiden kohdilla. Korkoeroa ei ole kyetty tasoittamaan katupoikkileikkauksessa kohdalla, jossa pyörätie lasketaan ajoradan tasoon. Esimerkiksi Mechelininkadulla pyöräkaistan sivukaltevuudeksi mitattiin 8,8 % ja Länsisatamankadulla 6,8 – 8,0 % (kuva 21). Ongelmasta voivat pyöräilijöiden lisäksi kärsiä jalankulkijat. Käytännössä korkoasema pysyy muuttumattomana, sivukaltevuus lisääntyy ja reunakivi on poistettu. Ajoradan pintaan muodostuu liian selkeä jiiri epätavalliseen kohtaan (pyöräkaistan ja ajoradan väliin).

**Kuva 21 Länsisatamankadulla sivukaltevuus lisääntyy, kun pyörätie ”lasketaan” pyöräkaistaksi. Pyöräkaistan sivukaltevuus suojatien kohdalla on 6,8 %.**

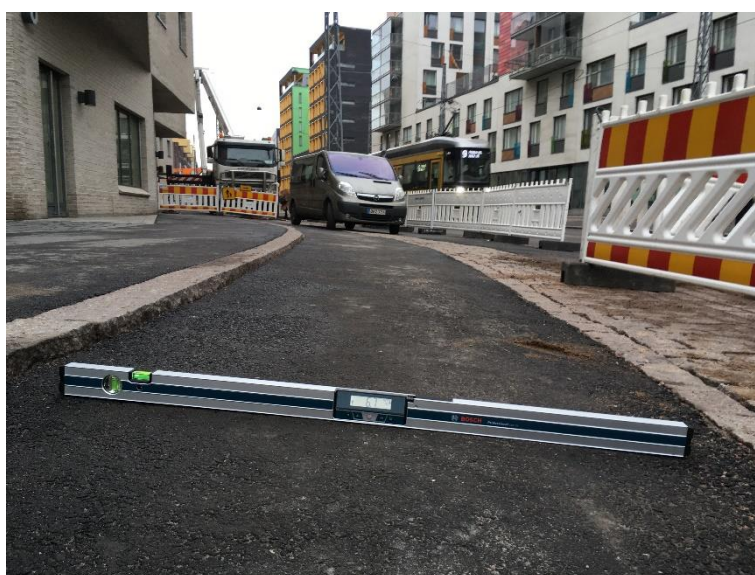
Välimerenkadulla puolestaan havaittiin suuri sivukaltevuus linjaosuudella (kuva 22). Suuri sivukaltevuus voi pahimmillaan muodostua turvallisuusongelmaksi liukkaalla kelillä.

**Kuva 22 Välimerenkadun linjaosuudella havaittiin 6,7 % kallistus**

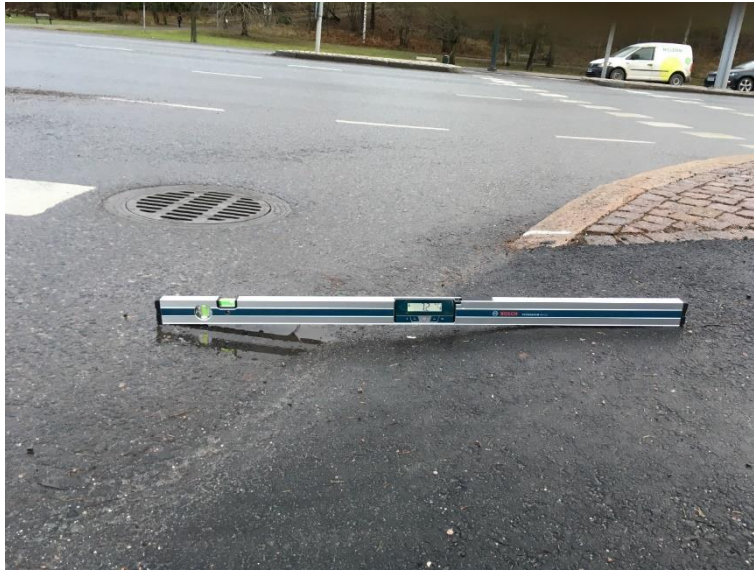
Siirtymä ajoradan ja pyörätien välillä aiheuttaa **notkahduksen** tai **tärähdyksen**, mikäli nouseva korko joudutaan hoitamaan liian lyhyellä matkalla. Korkoero on tyypillisessä kaksisuuntaisen pyörätien risteysjärjestelyssä liian suuri ja tilaa risteysalueilla on tyypillisesti liian vähän, jotta voidaan saavuttaa laadukas siirtymä ajoradan ja pyörätien välille (Kuva 29)

**Kuva 29 Pyörätien siirtymä on erityisen jyrkkä ajoradan ja pyörätien saumakohdassa. Huopalahdentie.**

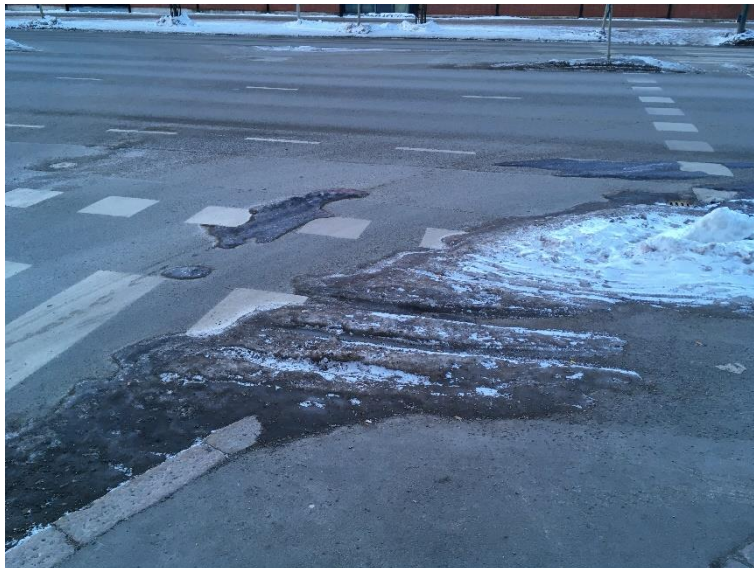
Suuret korkomuutokset ovat ongelmallisia kunnossapidolle. Talvella auran alta jää ”notkahduskohtaan” lunta, johon muodostuu helposti uria. Nämä ovat edelleen jäätyessään **turvallisuus ongelma**. Kesäkunnossapito ei vastaavasti pysty lakaisemaan tällaisia kohtia puhtaaksi. (Kuva 30)

**Kuva 30 Teollisuuskatu. Kunnossapito ei ole pystynyt auraamaan lunta notkosta, jolloin kohdalle muodostuu turvallisuusriski.**

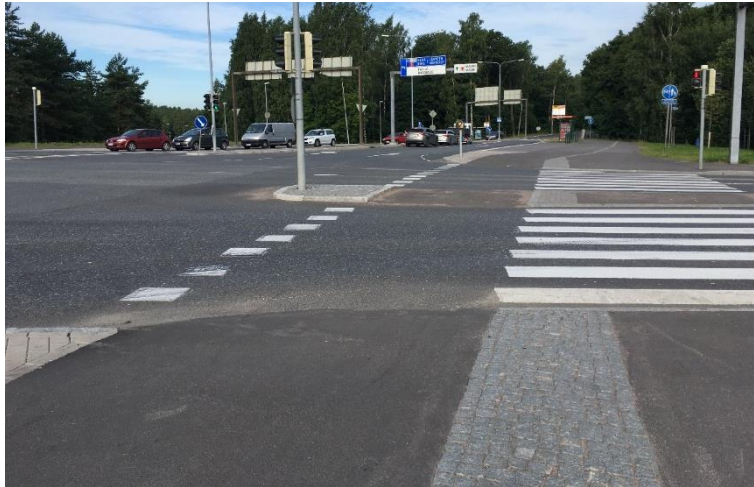
Nykykäytännön mukaan reunakiveä ei rakenneta pyörätien jatkeen kohdalle, kun pyörätie on erotettu jalkakäytävästä. Suojatien kohdalla tyyppipiirustuksen mukaisesti jätetään 4 cm näkymä reunakiveen. Tämä heijastuu usein myös pyörätien tasaukseen ajoradan läheisyydessä. Pyörätien siirtymään muodostuu erityisen jyrkkä asfalttiluiska. (Kuva 31)

**Kuva 31 Pyörätien siirtymä pyörätien jatkeelle Tattariharjuntien yli. Erotuskaista ja pyörätie suurelta osin noudattelevat jalkakäytävän tasausta. Selkeintä olisi ohjeistaa kääntämään reunakivet pyörätien suuntaisiksi (kuten keskisaarekkeella), jolloin pyörätien tasaus voidaan rakentaa riippumatta jalkakäytävän tasauksesta eikä kiveystä tarvitse kallistaa/leventää.**

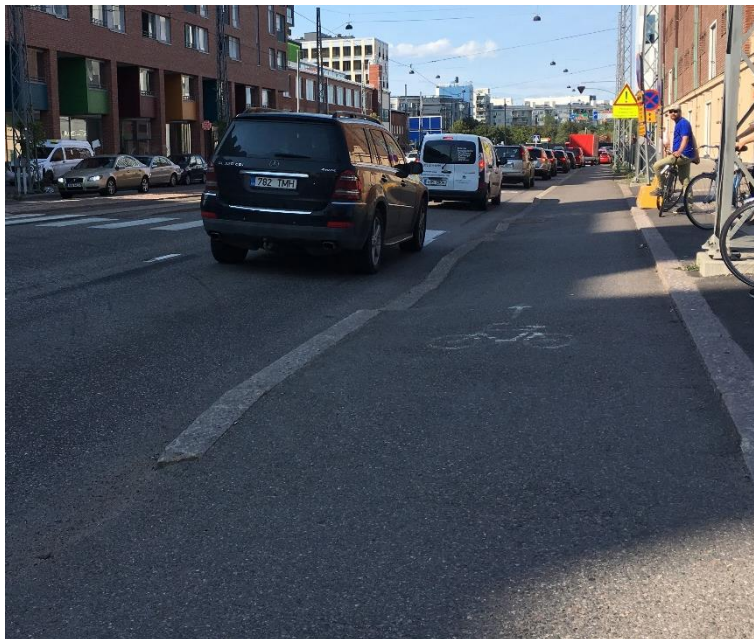
**Kuva 34 Reunakiven korkoasema muuttuu turhan tiheään Tyynenmerenkadulla.**

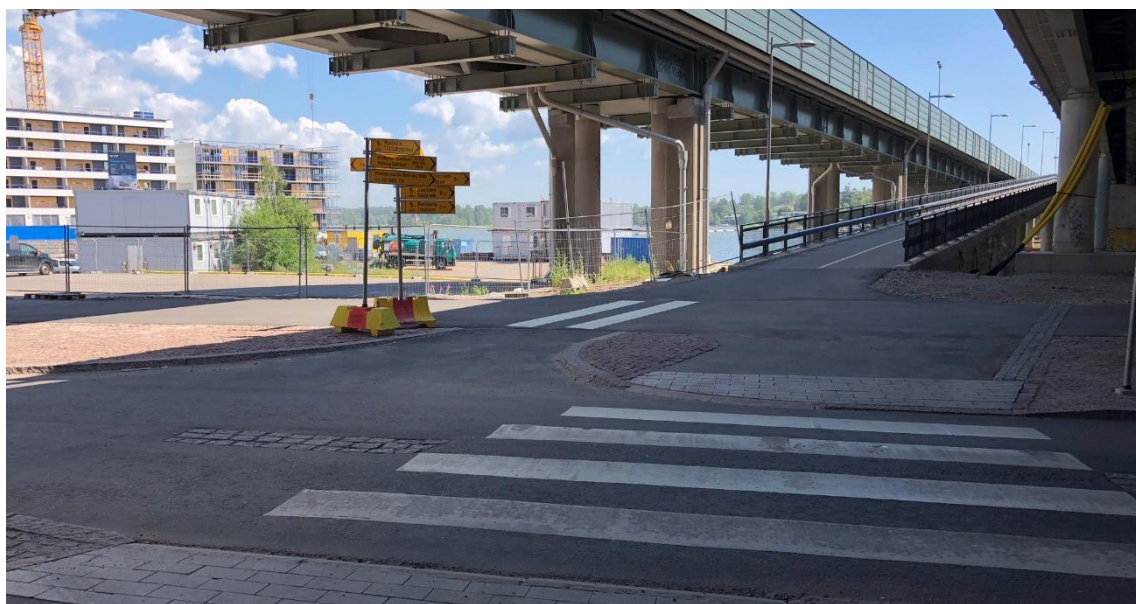
**Kuva 36** Suojatien kohdalla jalankulkijan reunakiven näkymäedellytykset eivät heijastele pyöräliikenteen luiskan puolelle, kun pyöräliikenteen siirtyminen ajoradalle on selkeästi eroteltu ja luiskan kohdalla ajoradan reunakivilinja on käännetty luiskan suuntaiseksi. Capellan puistotie, Helsinki.

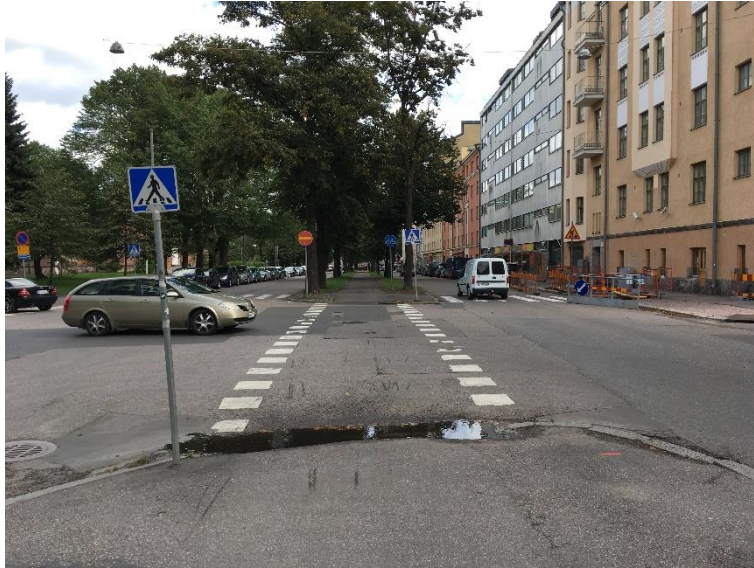
**Kuva 39 Pyörätien alla rakenteet ovat painuneet eikä kuivatus toimi enää. Pyörätiestön korjausvelka Helsingissä on merkittävä**

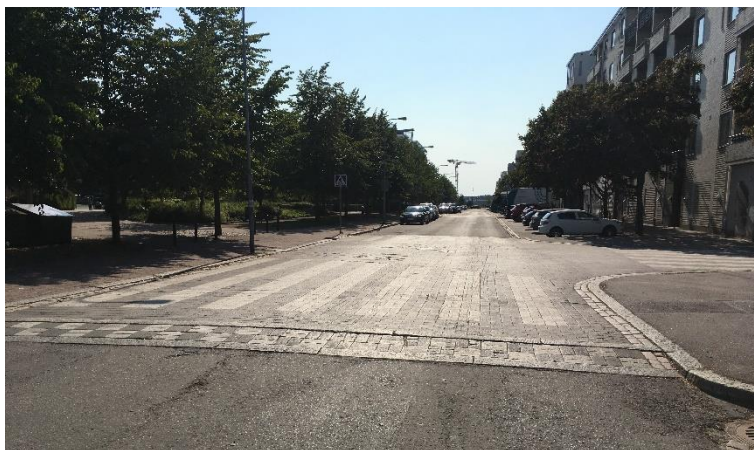
Kuva 46 Poikittaiset reunakivet aiheuttavat tärähdyksiä ylitettäessä

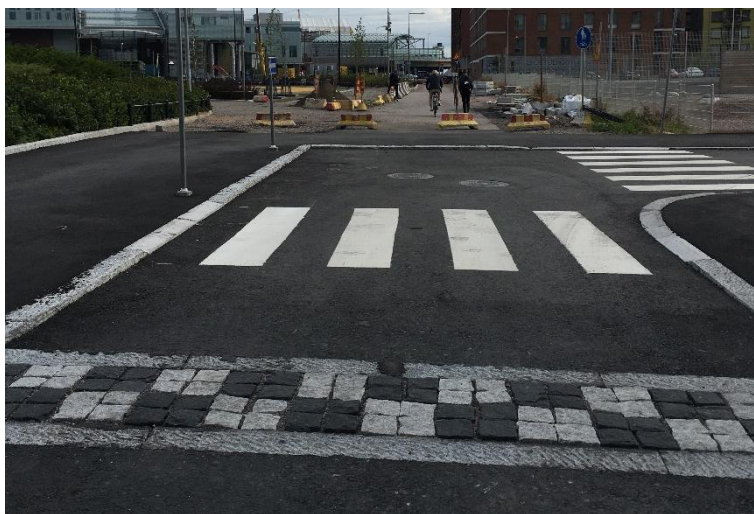
Kuva 47 Ruutukuviossa käytetty luonnonkivirivistö on hyvin epätasainen ja epämiellyttävä ajaa yli.

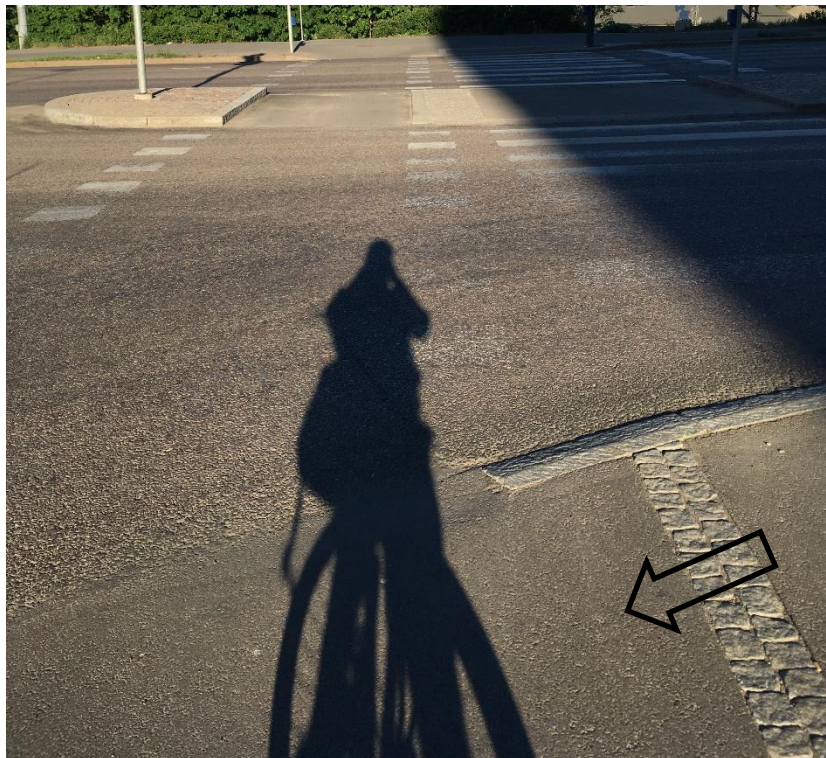
**Kuva 49 Erotuskaarekkeen (kivetty alue jalankulun ja pyörätien välissä) puuttuminen saa reunakiven näyttämään rakennusvirheeltä**

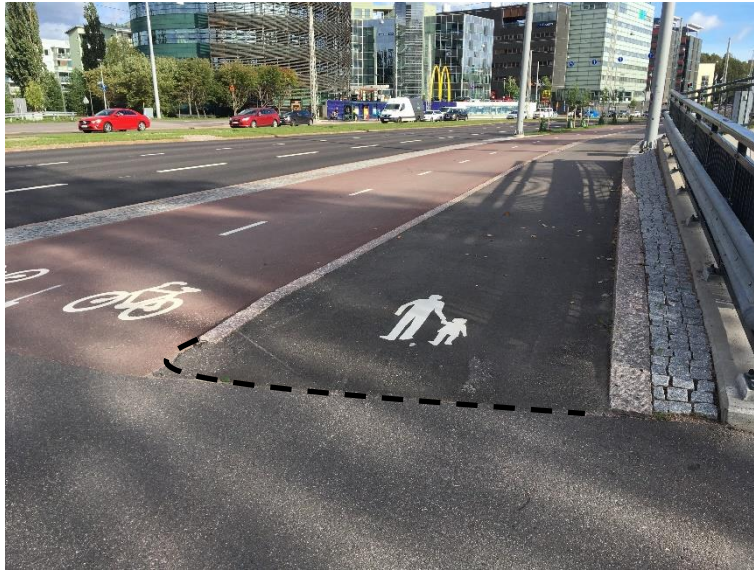
**Kuva 50 Yhdistetyn ja erotellun ratkaisun saumakohta. Jalkakäytävä tulee rajata selkeästi erilleen pyörätiestä kääntämällä reunakivi (tai vastaavasti kivinopparaita) kadun reunaa kohti**

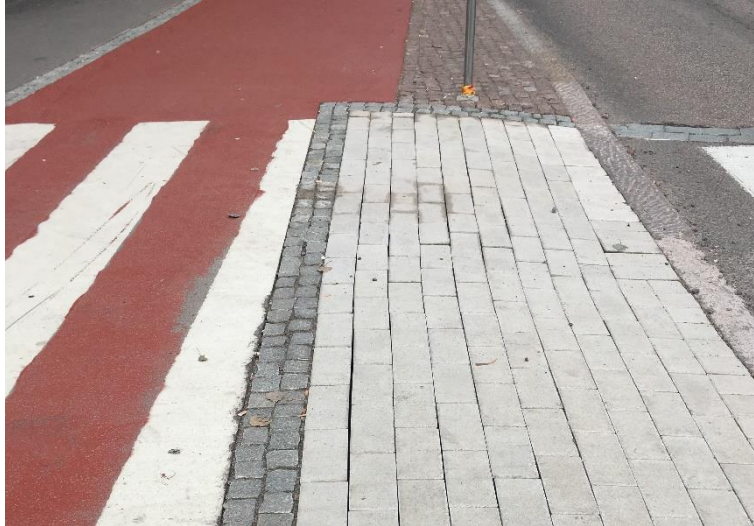
**Kuva 51 Epäsiisti korjaustoimenpide Kalasatamassa. Kohteen taustat eivät ole tiedossa.**
