LAPINLAHDEN SAIRAALAN ALUEEN KEHITTÄMINEN

Tilannekatsaus 5.10.2023

Kuntotutkimusten esittely
5.10.2023

AFRY BUILDINGS FINLAND OY

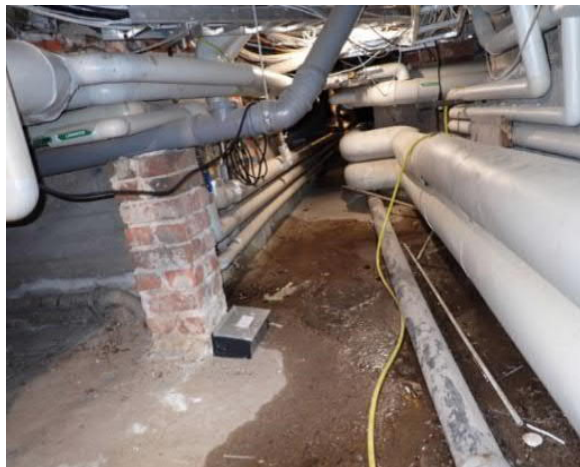
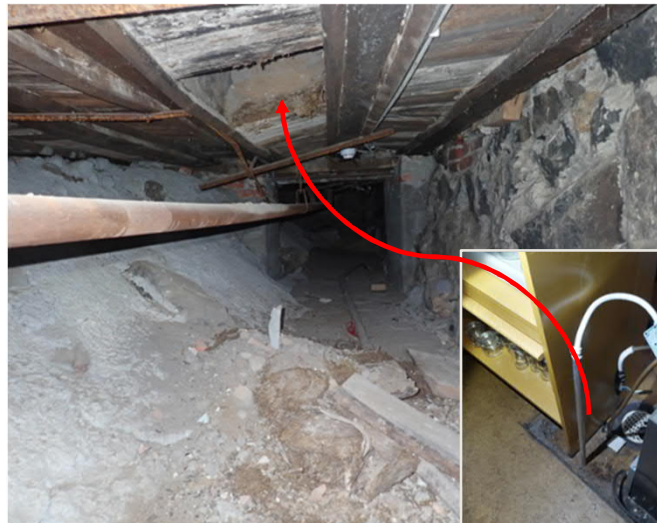
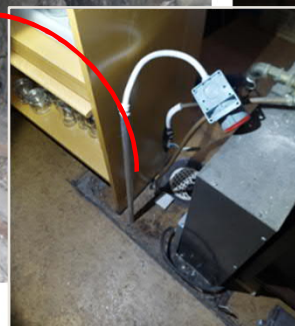
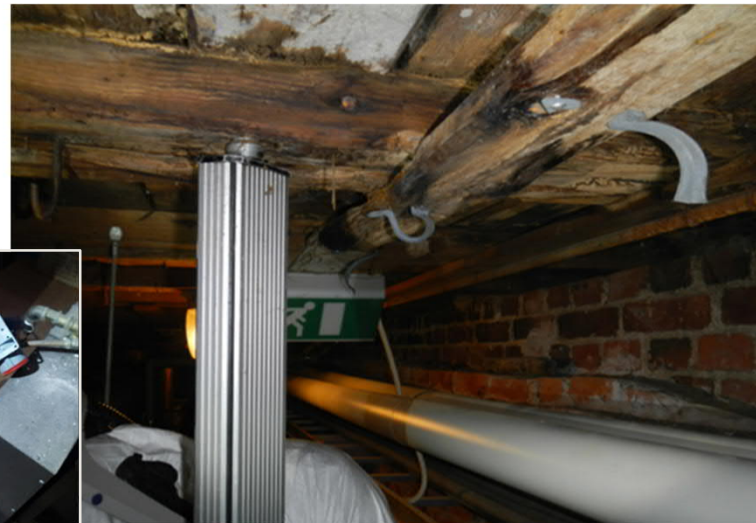
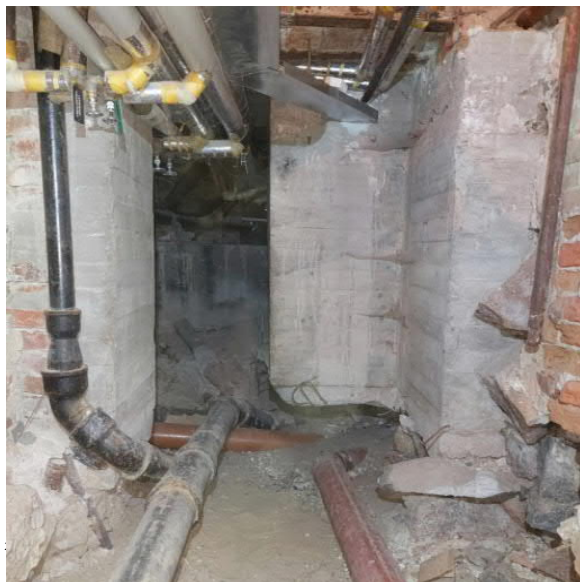
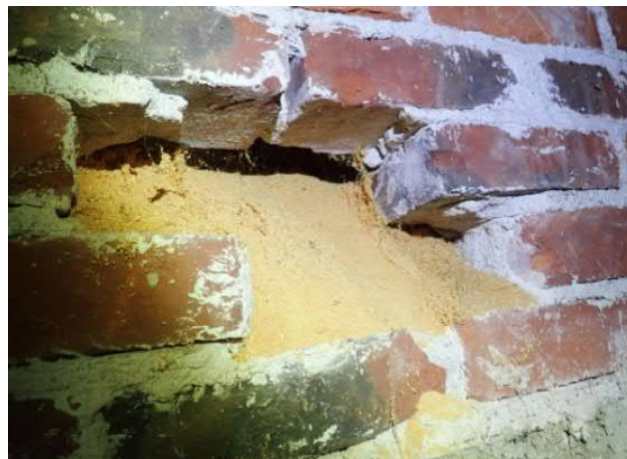
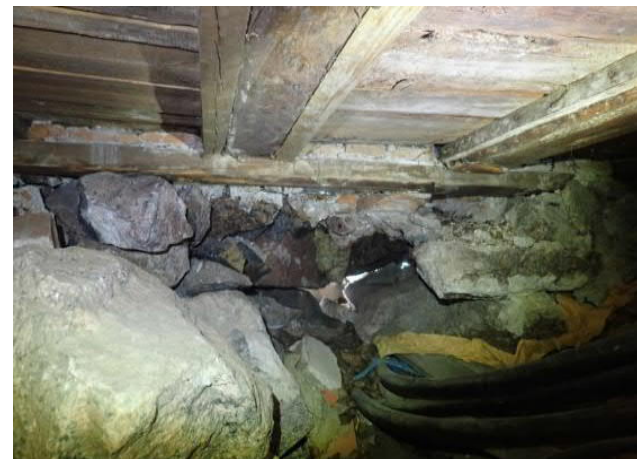
Tunnelit / alapohjat, havaintoja

- Runsaasti paikallisia vaurioita, syinä erityisesti putkivuodot ja märkätilat
- Puurakenteisilla osilla lahovaurioita, erityisesti rossilaudoissa, → täyttöjä pudonnut tunneliin
- Laaja rotta-/hiiriongelma
- Läpiviennit epätiivitä → mahdollisia ilmavuotoja käyttötiloihin
- Vedenohjauksessa puutteita → tunneliin kulkeutuu vettä
- Perustuksissa ja sokkeleissa paikallisia vaurioita
- Tunnelien kuorimuurien takia alapohjaa ei pysty tarkastamaan kokonaan alakautta (harmaat alueet)
- Ellei vaurioitumista pysäytetä, on kantavien rakenteiden laajempi uusiminen edessä.
- Tunnelissa asbestikontaminaatiota → suojautuminen tunnelissa käytäessä!
- Haitta-ainepitoisia materiaaleja lattiarakenteissa / tunneleissa.

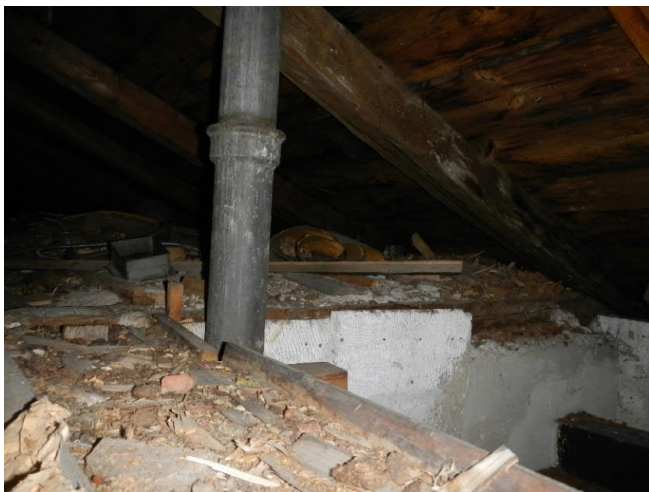
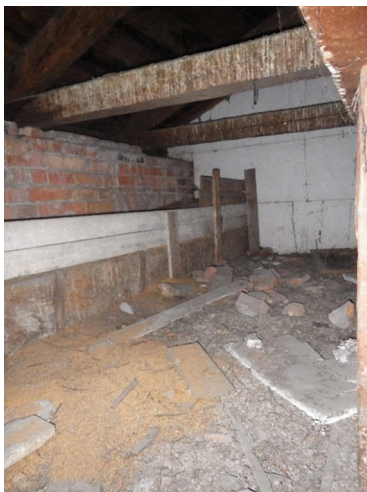
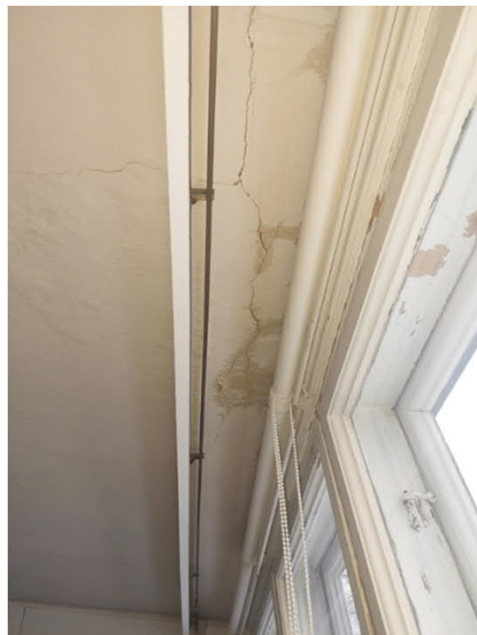
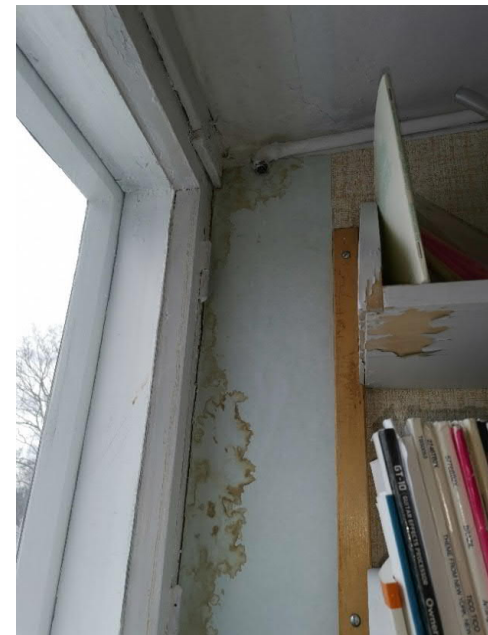
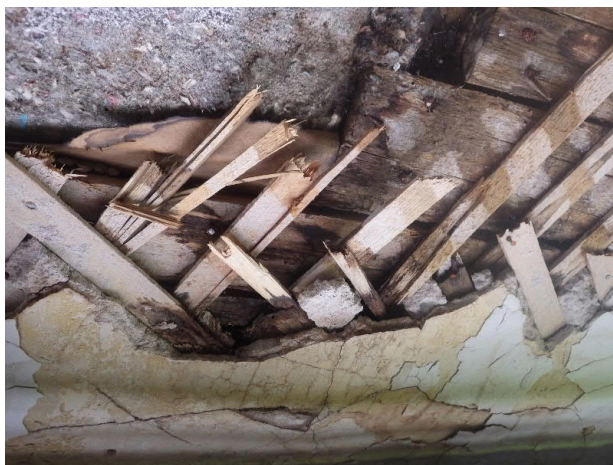
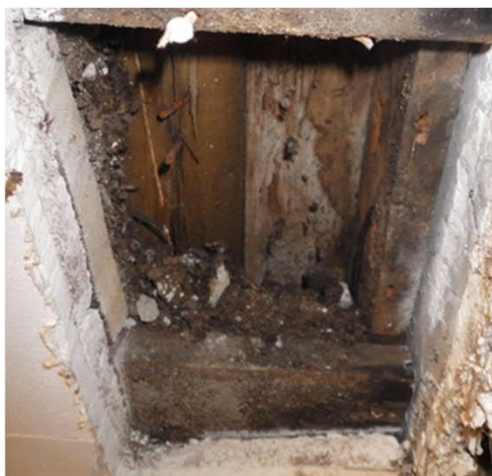
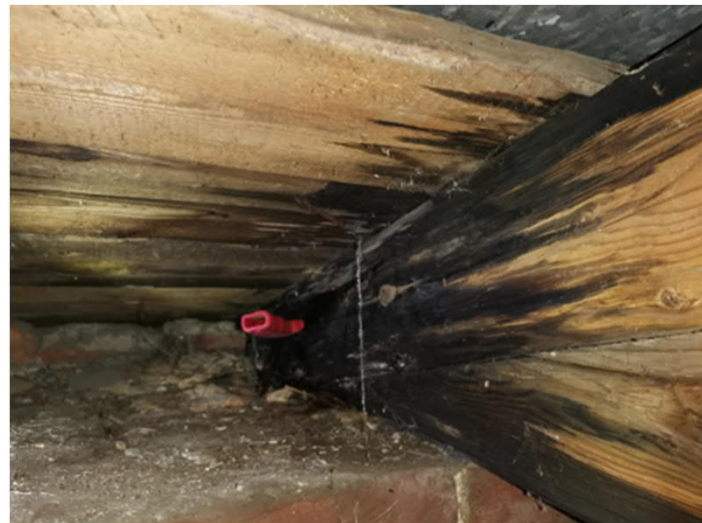
3. krs yläpohjat / kattorakenteet, havaintoja

- Vesikatot iäkkäitä (pääosin 1920-1950-luvuilta).
- 3. kerroksessa vanhoja ullakkotiloja otettu vaiheittain käyttöön 1910...1950.
- Käyttötilojen yläpohjat puurakenteisia ja yleensä levytettyjä tai tikkurapattuja.
- Eristeenä yleensä ohuelti turvetta tai purua, paikoin eristeet puuttuvat kokonaan. Lämmöneristävyys heikko.
- Runsaasti katto- ja kondenssivuotoja, erityisesti G-siivessä.
- Vuodot kastelevat rakenteita, yläpohjatila ei tuuleteta → rakenteet kosteus- ja mikrobivaurioituvat.
- Korjaustarpeet: vesikattojen uusiminen suositeltavaa, vaurioituneiden puurakenteiden uusiminen, lämmöneristävyys ja tuulettavuuden parantaminen.

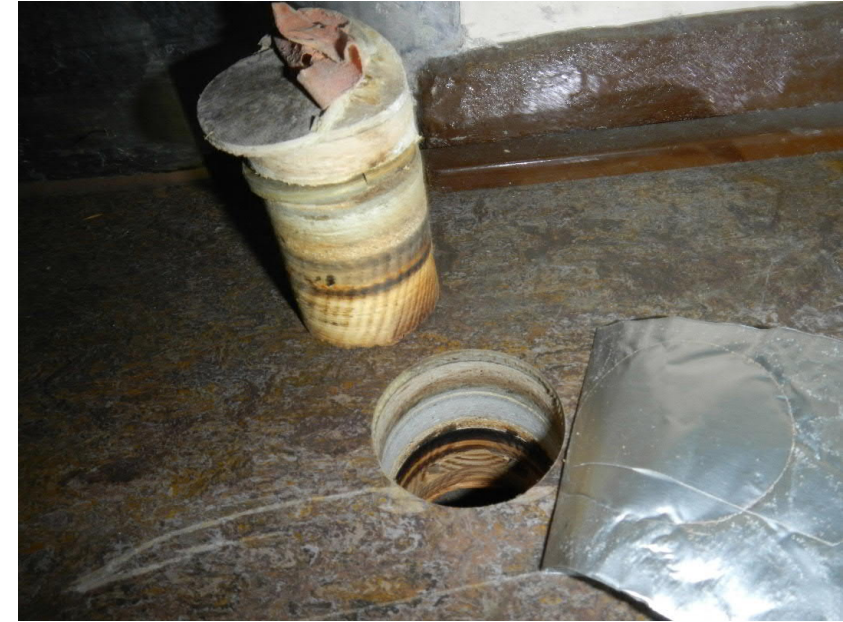
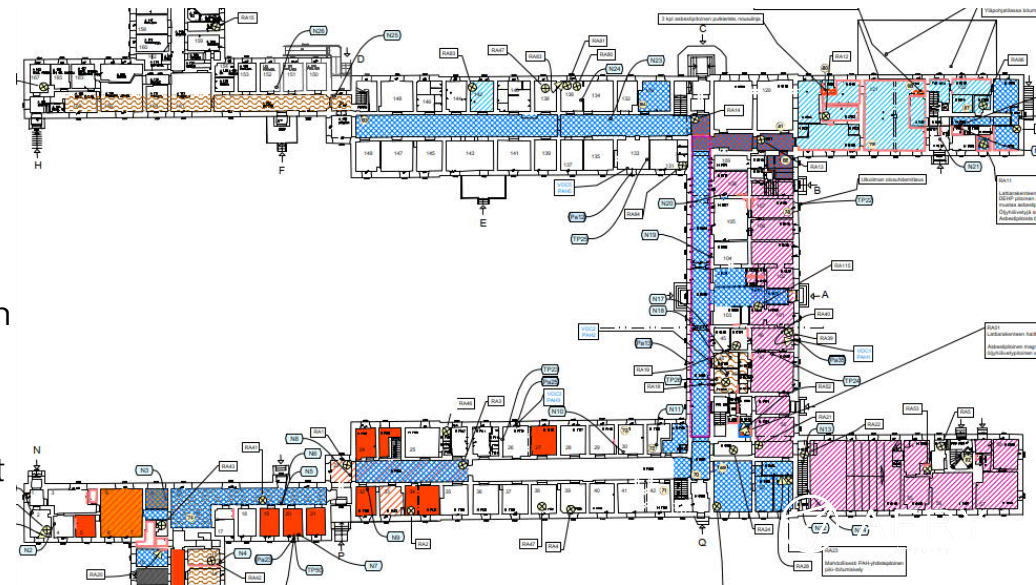
- Haitta-ainepitoisia materiaaleja käytetty rakentamisessa 1800-luvun loppupuolelta alkaen
 - Erityisesti asbesti, PAH-yhdisteet
 - Mm. pintamateriaaleissa (matot/liimat/massat), veden- ja kosteudeneristeenä (märkätilat/ perustusrakenteet)
- Uusia pintamateriaalikerroksia lisätty vanhojen päälle, useita kerroksia → vanhat haitta-aineet edelleen rakenteissa
- Haitta-aineista paikoin haittaa käytölle, pääosin ei
 - C-siivessä hajuja aiheuttavaa PAH-yhdistepitoista valuasfalttia, ei kuitenkaan merkittävää terveyshaittariskiä
 - Tunneleissa asbestipölyä
- Haitta-aineet huomioitava kaikissa rakenteita rikkovissa korjauksissa
 - Asbestipurkutyö on luvanvaraista ja sitä saa tehdä vain asbestipurkutyöhön pätevä henkilö!
- Korjaukset edellyttävät suunnittelua
 - mm. haitta-ainepurkutyöt ja soveltuvat hallintamenetelmät

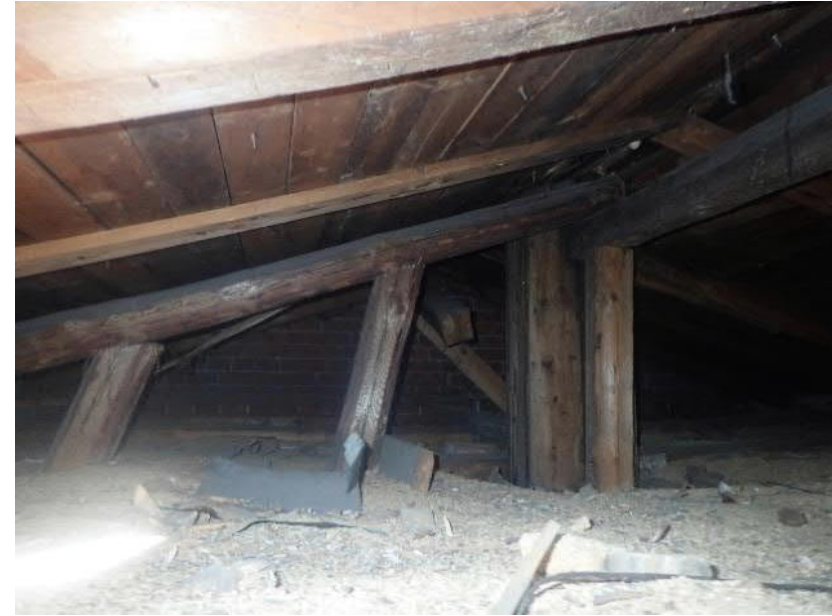
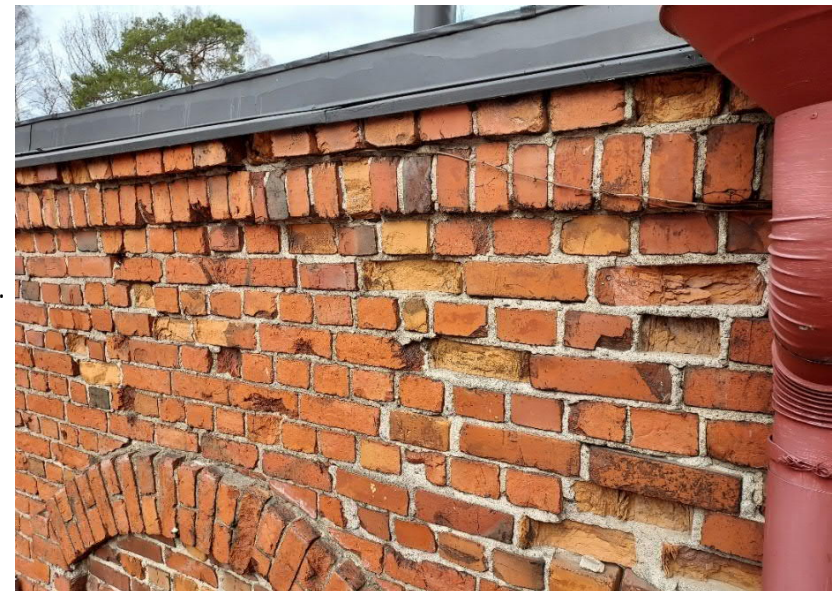
- Laajennusosan yläpohjassa merkittäviä lahovaurioita → korjattava kiireellisesti.
- Piha-alueella puutteita vesien ohjauksessa → lisää perustusten ja ulkoseinien kosteusrasitusta.
- Korotettu puurakenteinen alapohja on riskirakenne.
- Muutoin vähäisesti kosteusvaurioita, rakenteet olleet pääosin kosteusteknisesti toimivia.
- Välipohjien täyttömateriaaleissa todetut mikrobit ovat lajiston perusteella vanhoja.
- Ala-, ylä- ja välipohjarakenteissa ilmatiiveyspuutteita.
- Puuikkunat ja ulko-ovet kunnostettavissa, joitain puuosakorjauksia.
- Julkisivuissa vaurioituneita tiiliä ja laastisaumoja, heikosti kiinni olevia tiiliä → korjattava kiireellisesti.
- Vesikatto uusittu 2010-luvulla, hyvässä kunnossa.

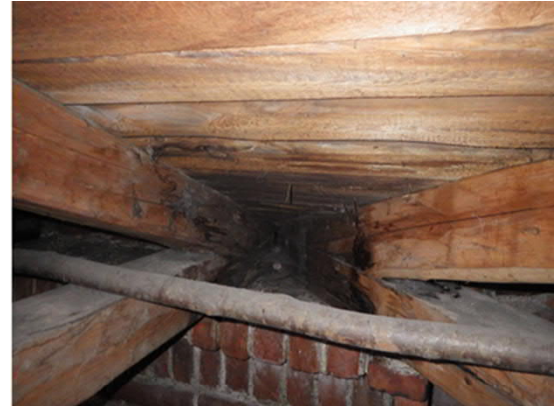
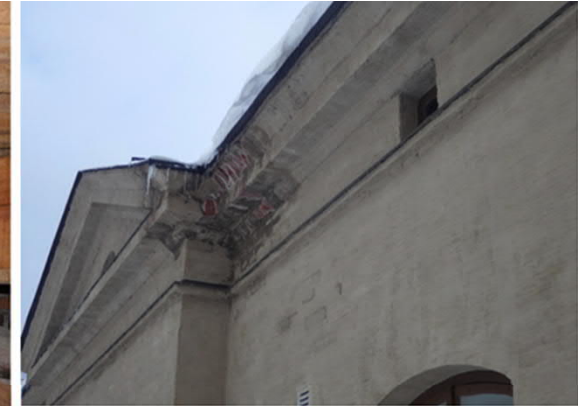
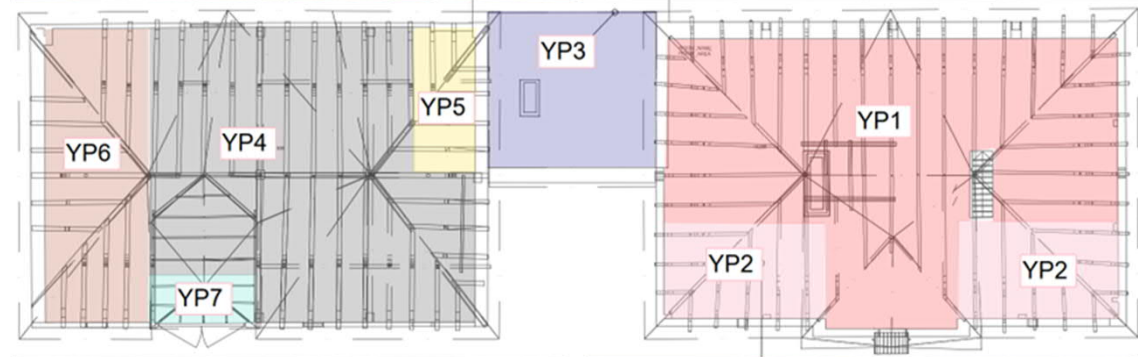
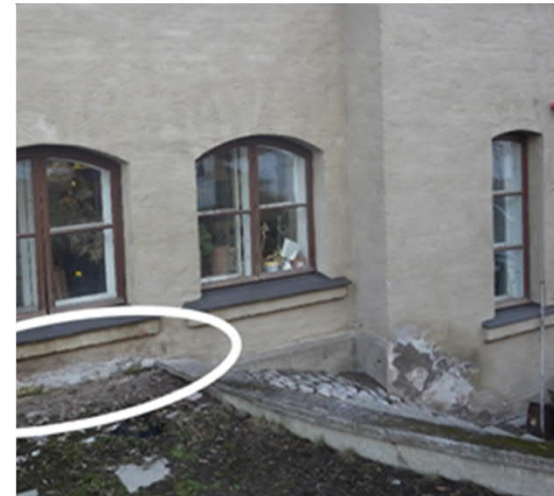
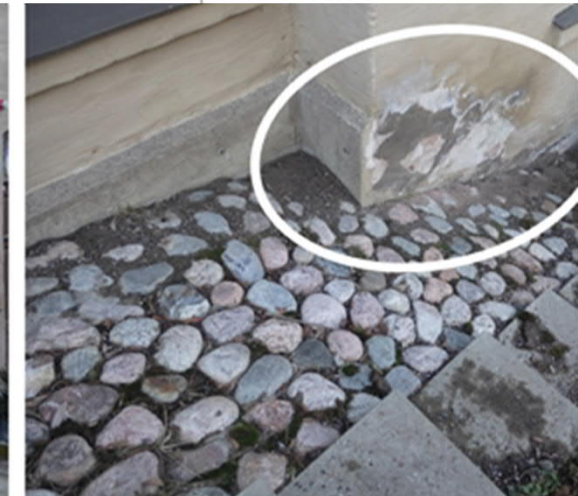
- Maanvastaisissa seinärakenteissa paikallisia kosteusvaurioita.
- Laajennusosan yläpohjassa paikallisia kosteusvaurioita vanhan öljysäiliöhuoneen kohdalla.
- Laajennus- ja väliosan alueen suihkutilojen yläpohjarakenne hyvin epätiivis.
- Välipohjissa ei merkittäviä puutteita.

- Saunan pesu- ja löylyhuoneen rakenteiden korjaaminen kosteusteknisesti toimiviksi.
- Laajennusosan yläpohjarakenne uusitaan väliosaan liittyvien märkätilojen kohdalla.
- Maanpinnan madaltaminen ja sadevedenohjauksen parantaminen saunaosan eteläjulkisivulla.
- Huoltotunnelin vedeneristysten korjaus.
- Valuasfaltti (sis. PAH-yhd.) poistetaan oleskelutiloista + muita korjauksissa huomioitavia haitta-aineita.
