Puistolannraitin ala-aste Sisäilmatutkimukset

Tehdyt tutkimukset

- Kosteus- ja sisäilmatekninen kuntotutkimus, raportti 1.11.2018
 - Tutkimus painottui rakennuksen C-osaan
 - Tutkimuksella haluttiin selvittää tilojen sisäilman laatua → ryömintätilojen kartoitus, ulkoseinärakenteiden tutkimukset, rakenneavauksia, materiaalinäytteitä mikrobianalyysiin, IV-selvitys

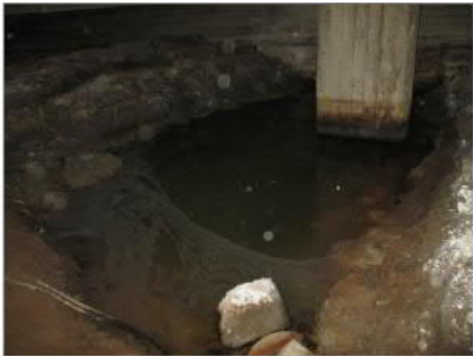
Kuva 8.3 Ryömintätalassa paikoin runsaasti vettä

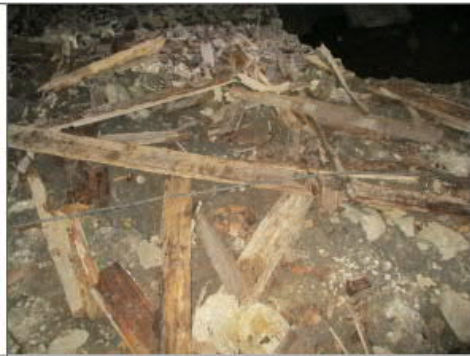
Kuva 8.4 Vanhoja muottilautoja

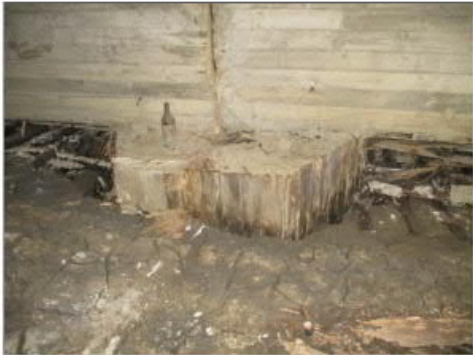
Kuva 8.5 Vanhoja muottilautoja

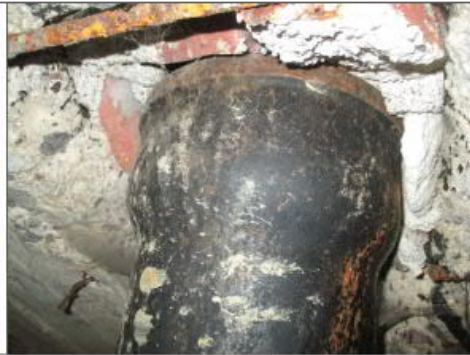
Kuva 8.6 Putkiläpivienti tiivistämättä

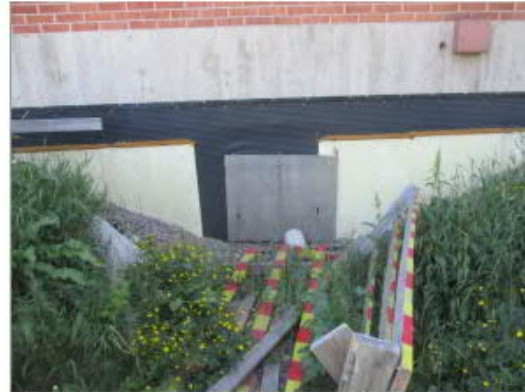
Kuva 8.1 Ryömintätalän kulkuaukko

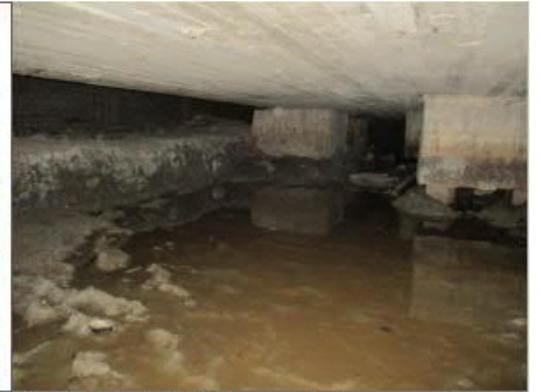
Kuva 8.2 Ryömintätalassa paikoin runsaasti vettä

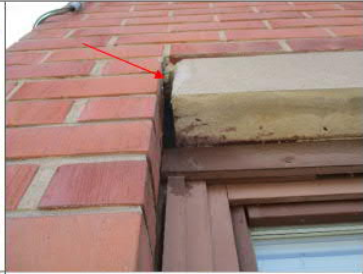
Kuva 5.4 Ikkunan ylityspalkin ja tiilimuurauksen liittymä ei ole tiivis

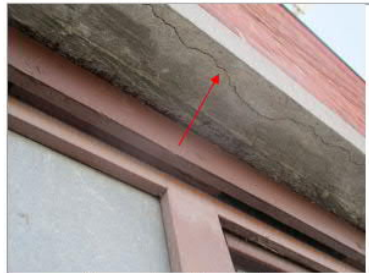
Kuva 5.5 Ikkunan ylityspalkissa halkeama

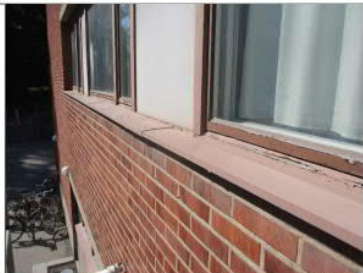
Kuva 5.6 Ikkunapellityksen kallistus puutteellinen

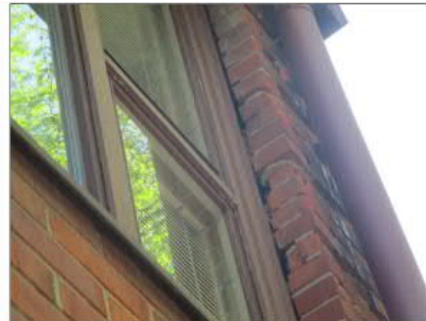
Kuva 5.7 Tiilimuuraus rapautunut

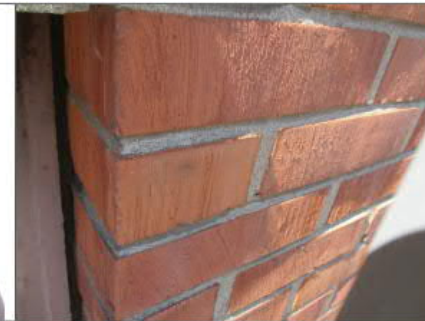
Kuva 5.8 Ikkunan ja tiilimuurauksen liittymä ei ole tiivis

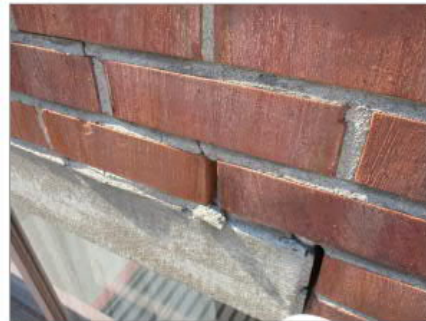
Kuva 5.9 Tiilimuurauksessa halkeilua ja lohkeilua

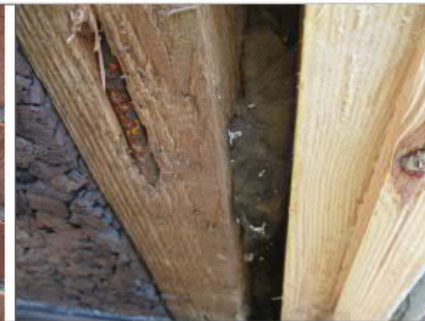
Kuva 5.10 Ikkunatilkkeessä havaittiin ilmavuotojen aiheuttamaa tummentumaa

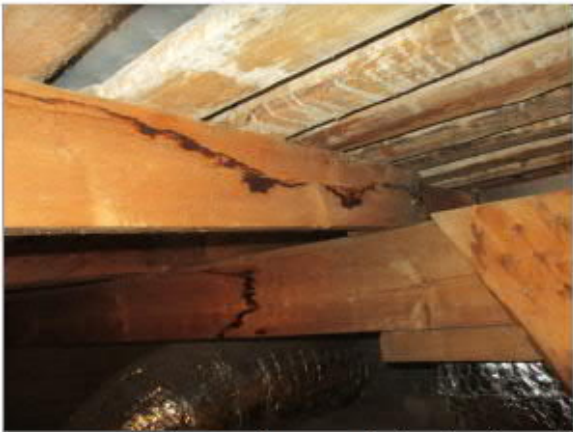
Kuva 6.7 Ullakon vesikatteen aluslaudoituksessa kosteusjälkiä

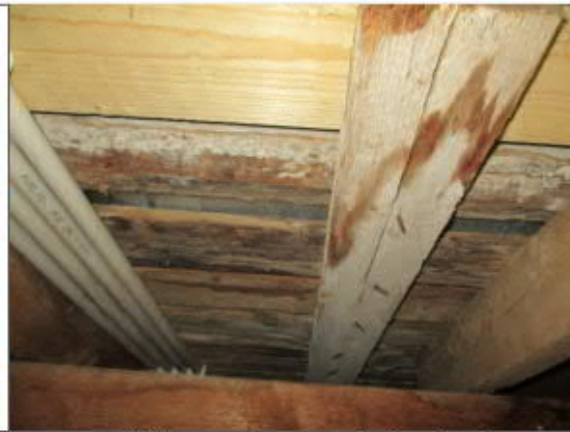
Kuva 6.8 Ullakon vesikatteen aluslaudoituksessa kosteusjälkiä

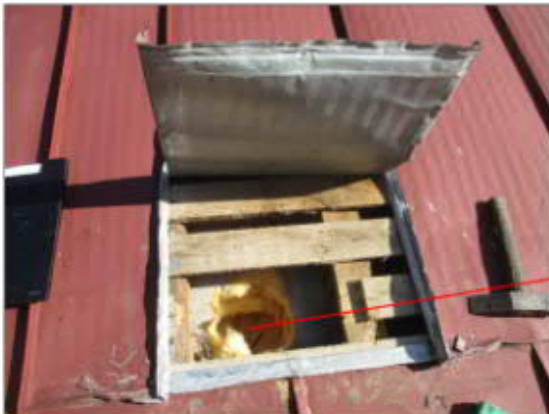
Kuva 6.9 Höyrynsulun alapuolisessa harvalaudoituksessa mikrobikasvustoa, RA.06-YP liikuntasalin kohdalla

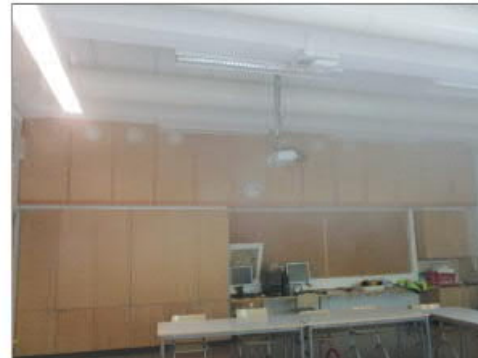
Kuva 9.11 Luokassa 151 tehdyssä savukokeessa tuloilman havaittiin sekoittuvan hyvin huonetilaan.

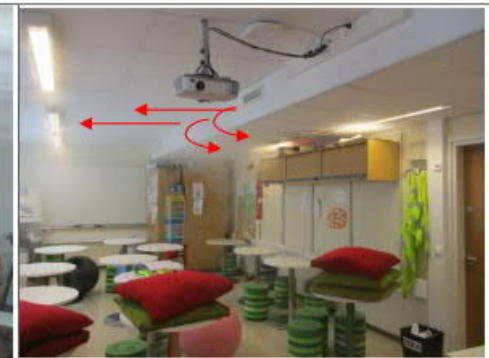
Kuva 9.12 Ilman liike työhuoneessa 221 jossa osa tuloilmasta siirtyi heti poistoventtiileille (kts. havainne nuolet).
