KUNTOARVIO

VILLA FURUNÄS

**Seurasaarentie 11
00250 HELSINKI**

**HELSINGIN KAUPUNKI
RAKENNUSVIRASTO
25.1.2009**

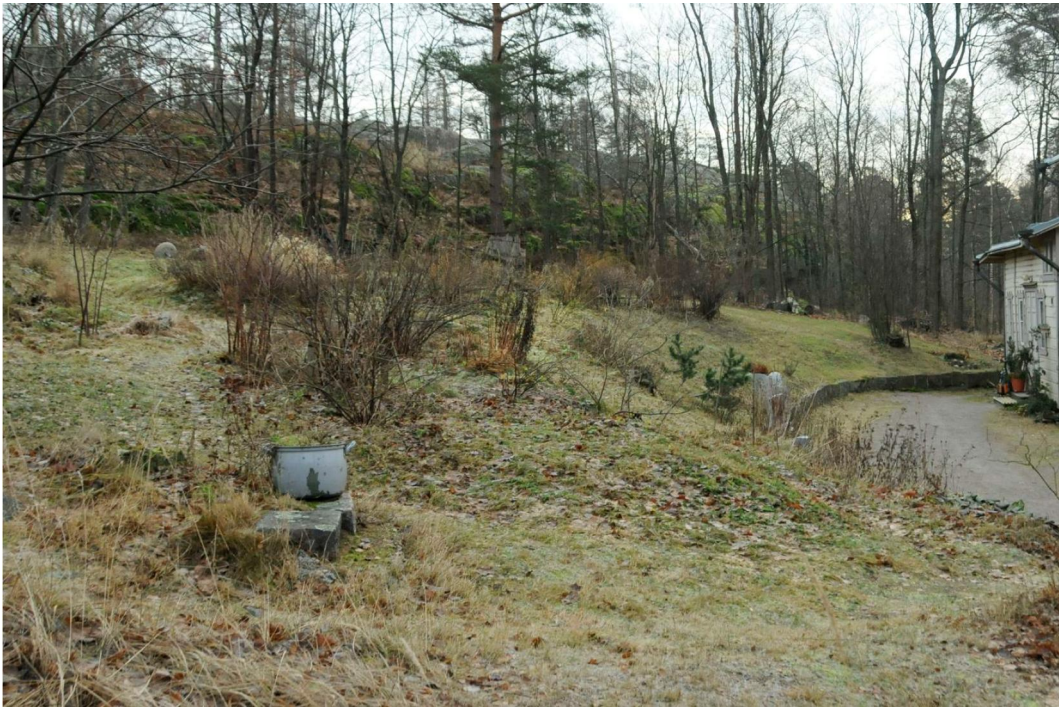
Nurmikko on paikoin kulunut ja muodostanut mättäitä. Nurmikon kunnostamiseen muutaman vuoden kuluttua on hyvä varautua.

Kuva 1 Huonokuntoista nurmikkoa.

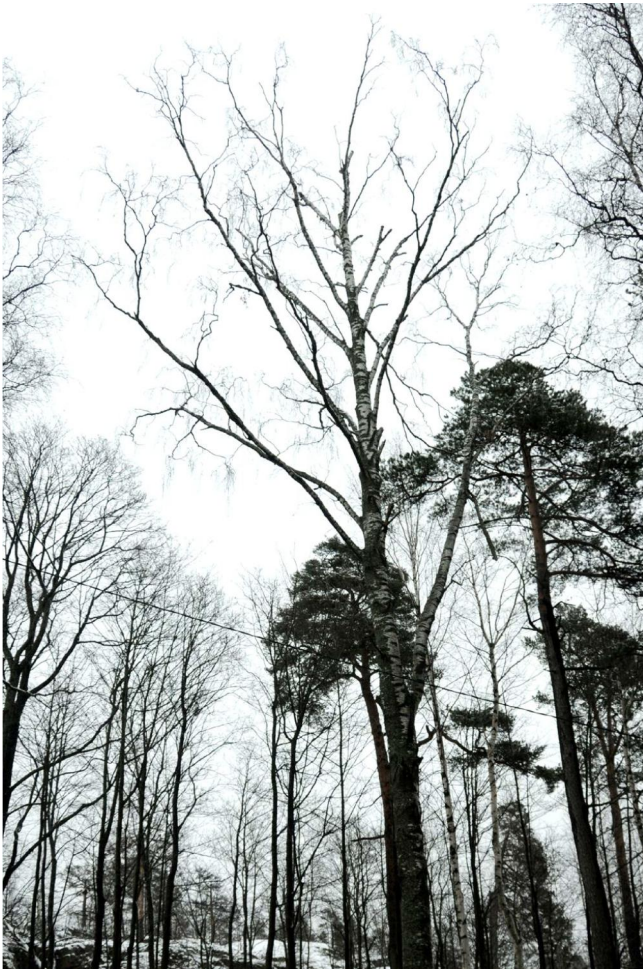
Rakennuksen kaakkoisnurkalla on melko huonokuntoinen koivu. Puu on turvallisuuden kannalta hyvä kaataa. Kaataminen on suoritettava hyvin varoen, koska se sijaitsee lähellä rakennusta ja sähköjohtoa, ollen kallellaan taloa kohti.

Kuva 2 Huonokuntoinen koivu.

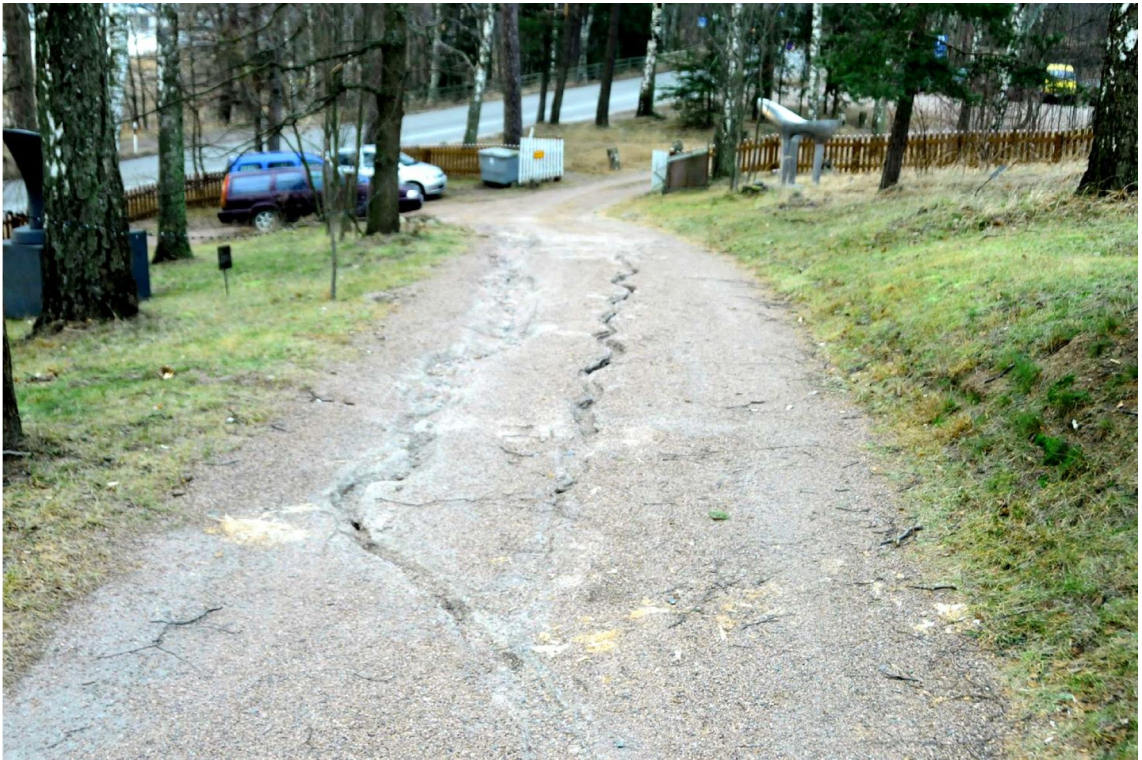
Rakennukselle johtaa melko jyrkkä kivituhkapintainen ajotie. Sen pinta valuu runsaiden sateiden aikana voimakkaille urille. Tie tulisi kunnostaa ja päällystää sateen kestäväällä päällysteellä. Tässä raportissa lasketan kustannukset kivimurskalla.

Kuva 3 Huonokuntoinen ajotie.

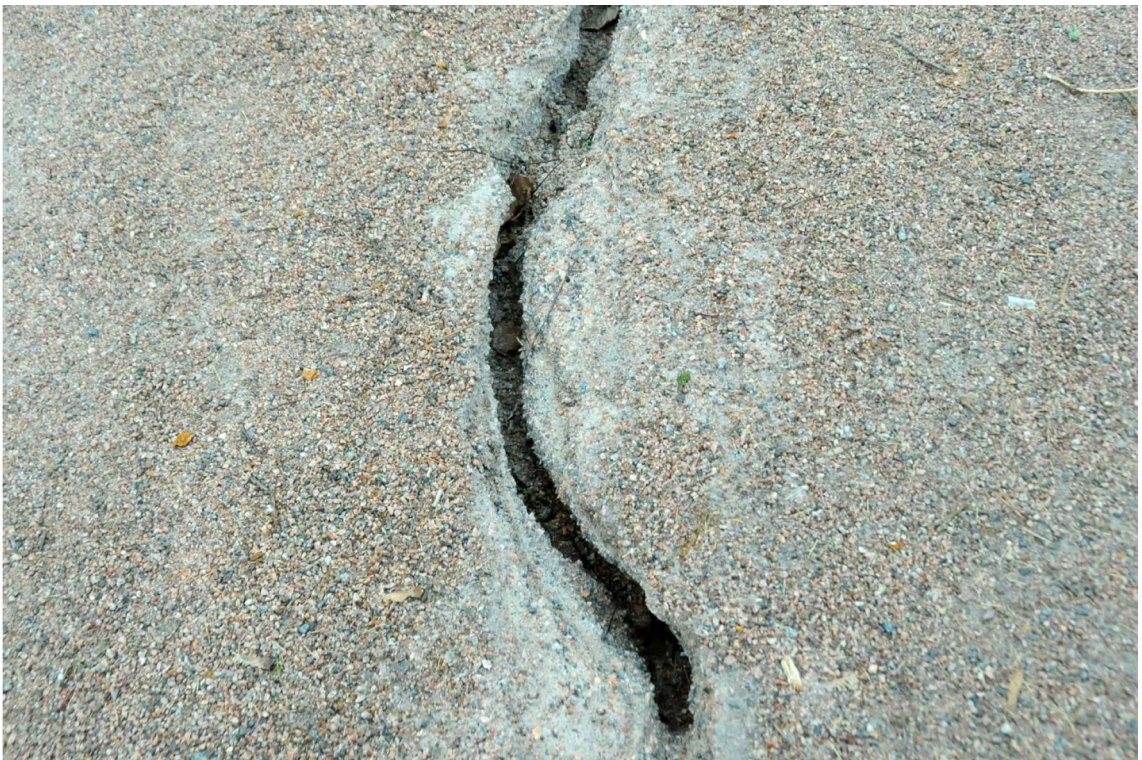
Kuva 4 Lähikuva ajotien urista.

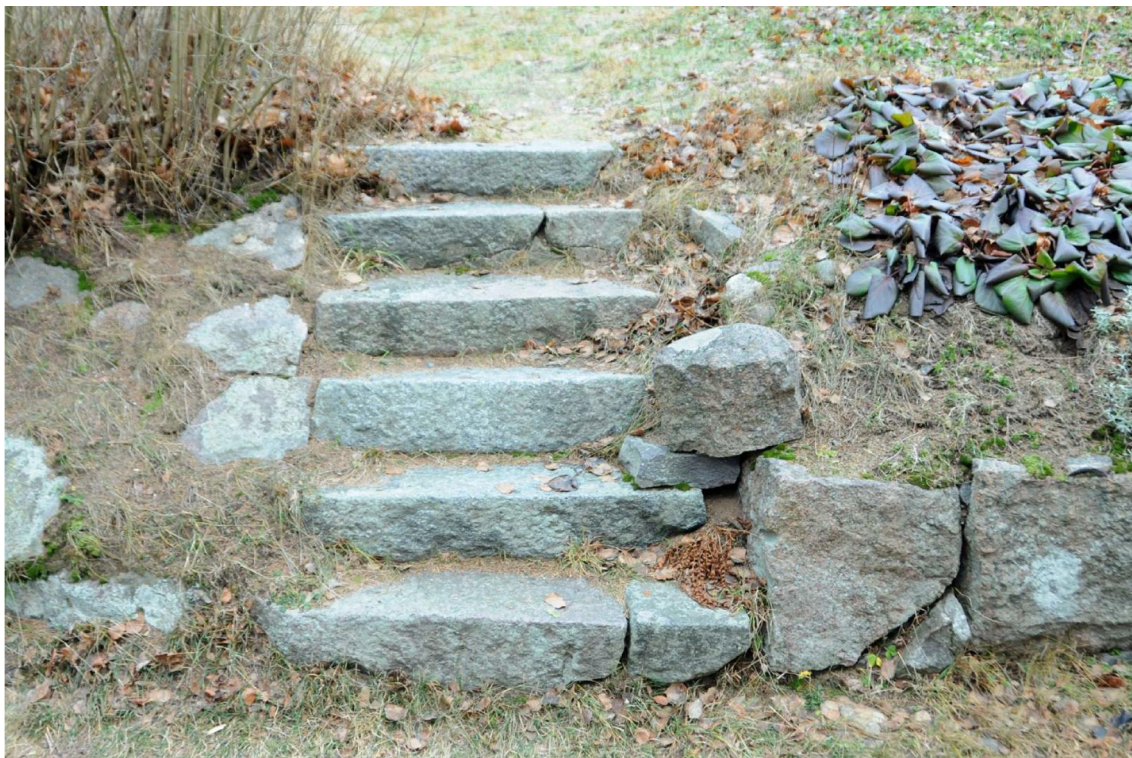
Pihalla on luonnonkiviharkoista ja –lohkareista tehty portaikko ylemmälle pihalle. Sen askelman kivet ovat jonkin verran kallistuneet, ne on hyvä oikaista reunakivien uudelleen asentamisen yhteydessä. Portaikon reunakivistä osa on siirtynyt paikoiltaan. Ne on hyvä asentaa takaisin paikoilleen mahdollisimman pian.

Kuva 5 Askelmat puhdistettava ja siirtyneet kivet asennettava paikoilleen.

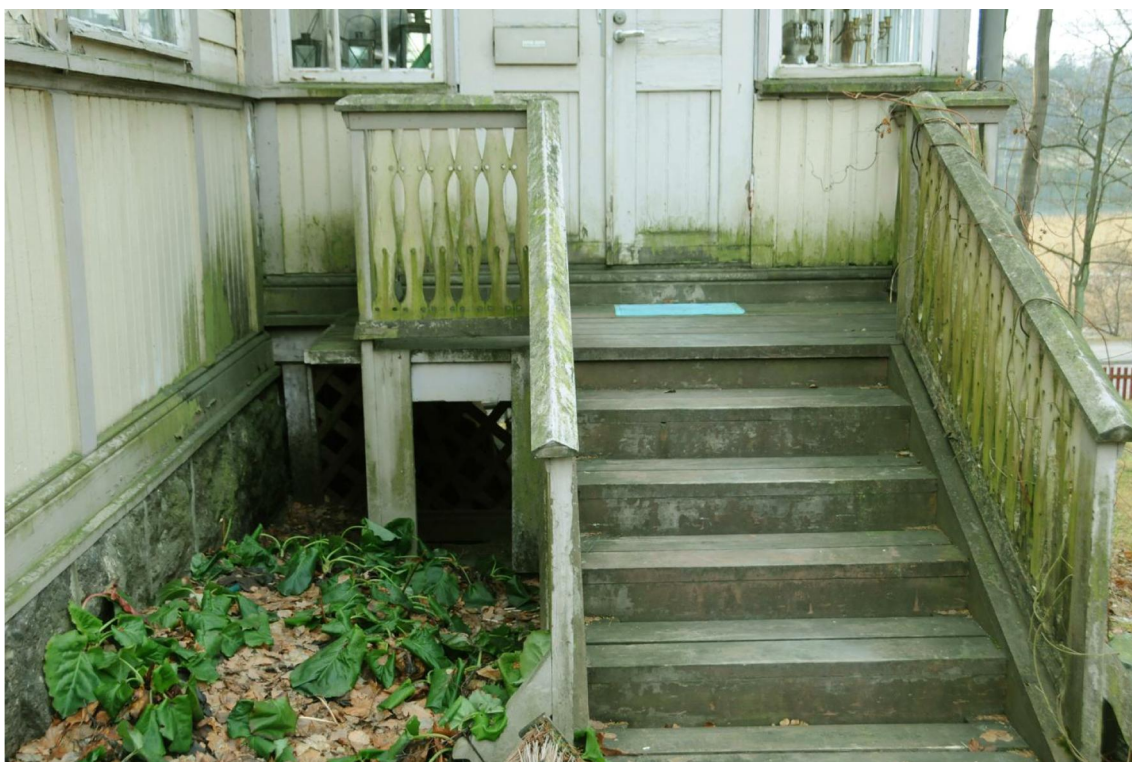
E-asuntoon johtaa puiset kuluneet portaat, niiden puiset kaiteet ovat pahoin levän tai sammaleen peitossa. Kaiteet on hyvä puhdistaa mahdollisimman pian.

Kuva 6 Sammaleen tai levän peittämää portaiden rakennetta.

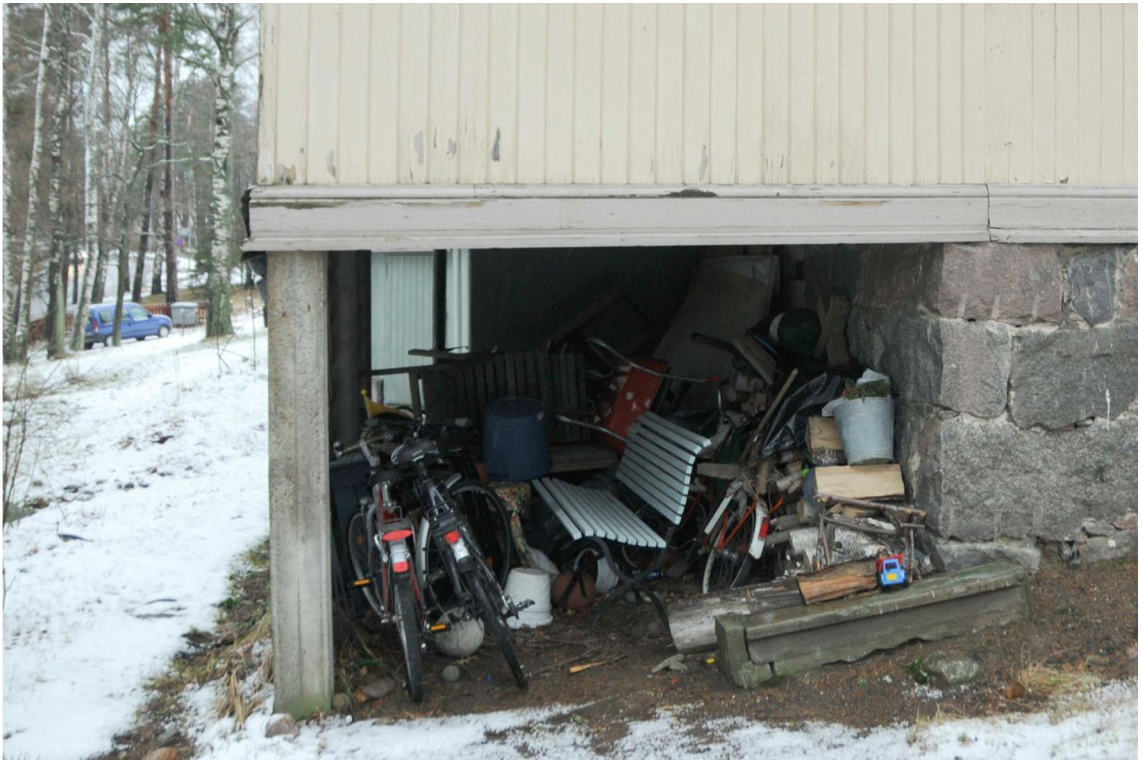
Parvekkeen alapää on tuettu teräsbetonipilarein. Pilareiden yläpäiden teräkset ovat paikoin esillä. Ne on hyvä kunnostaa lähiaikoina.

Kuva 7 Vahvistettava pilari.

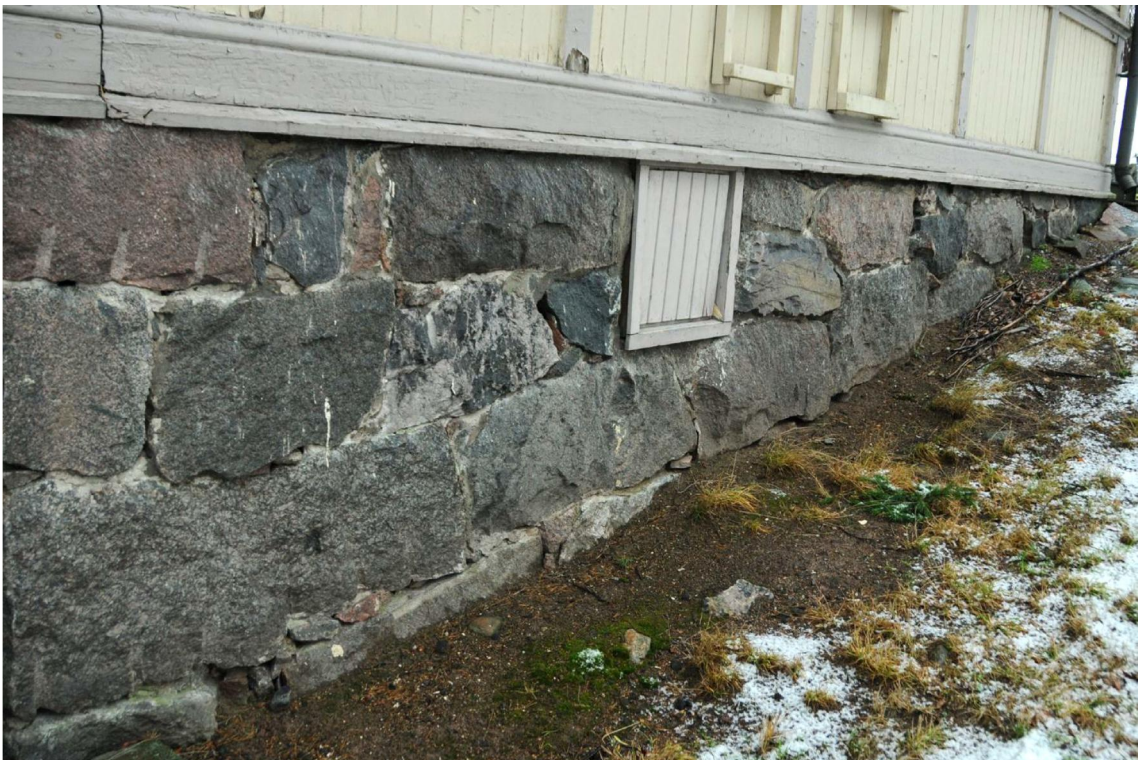
Rivimuurin tapaan muuratussa luonnonkivisessä kivijalassa, samoin kuin kellarissa nähtävissä olevassa kivijalan muurauksissa ei havaittu muutamaa kiven siirtymää lukuun ottamatta rakenteellisia vaurioita. Ulkopuolella luonnonkivimuurauksen laastisaumoissa on ikääntyneelle rakenteelle tyypillistä vähäistä laastisaumojen halkeilua, lohkeilua ja irtoilua. Kellarin tiilimuuratuissa sokkelin osissa ei havaittu merkittäviä rakenteellisia vaurioita.

Kuva 8 Kunnostettavaa sokkeliä.

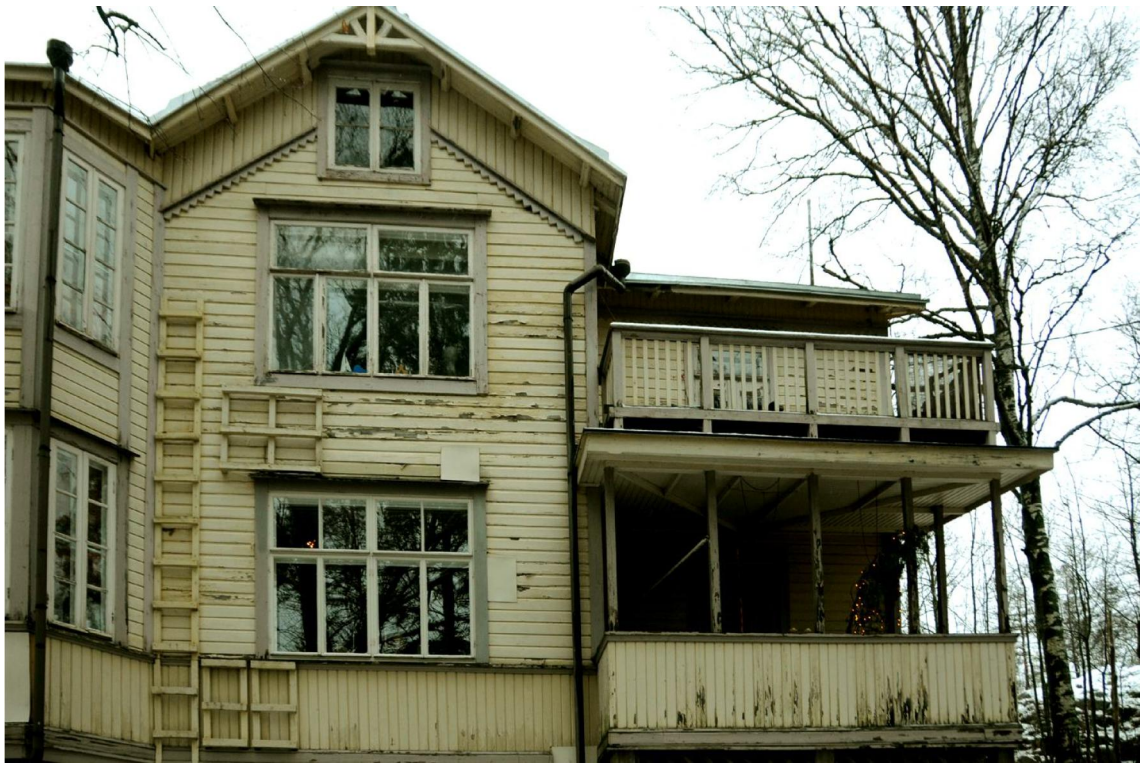
Ulkoseinien vaaka- ja pystyaukkoitus on melko huonossa kunnossa. Seinien sahanpuru lämmöneristeet ovat ilmeisesti painuneet melko laajoilta alueilta ja ilmeisesti myös kastuneet. Ulkoseinien verhoilulaudoissa on melko laajoilla alueilla havaittavissa kosteuden aiheuttamaa ruskolahoa. On mahdollista, että seinärakenteen kosteusrasitusten myötä laho on levinnyt rakenteen sisälle.

Kuva 9 Kunnostettavaa ulkoseinää.

Kaikki julkisivut tulee kunnostaa lähiaikoina. Kunnostamisena tulee kysymykseen seinäautojen varovainen, ehjiä lautoja rikkomatta, irrottaminen, lämmöneristeiden poisto, vaurioituneen puuaineksen poisto ja korvaaminen uusilla vastaavilla rakenteilla, uusien lämmöneristeiden asentaminen tuulensuojalevyineen ja tuuletusrakoineen. Ulkoseinän rakenne tulee saattaa alkuperäistä vastaavaksi käyttäen mahdollisimman paljon irrotettuja vuorilautoja.

Vanha huonokuntainen maali tulee poistaa ja seinät maalata tarkoitukseen soveltuvalla maalilla.

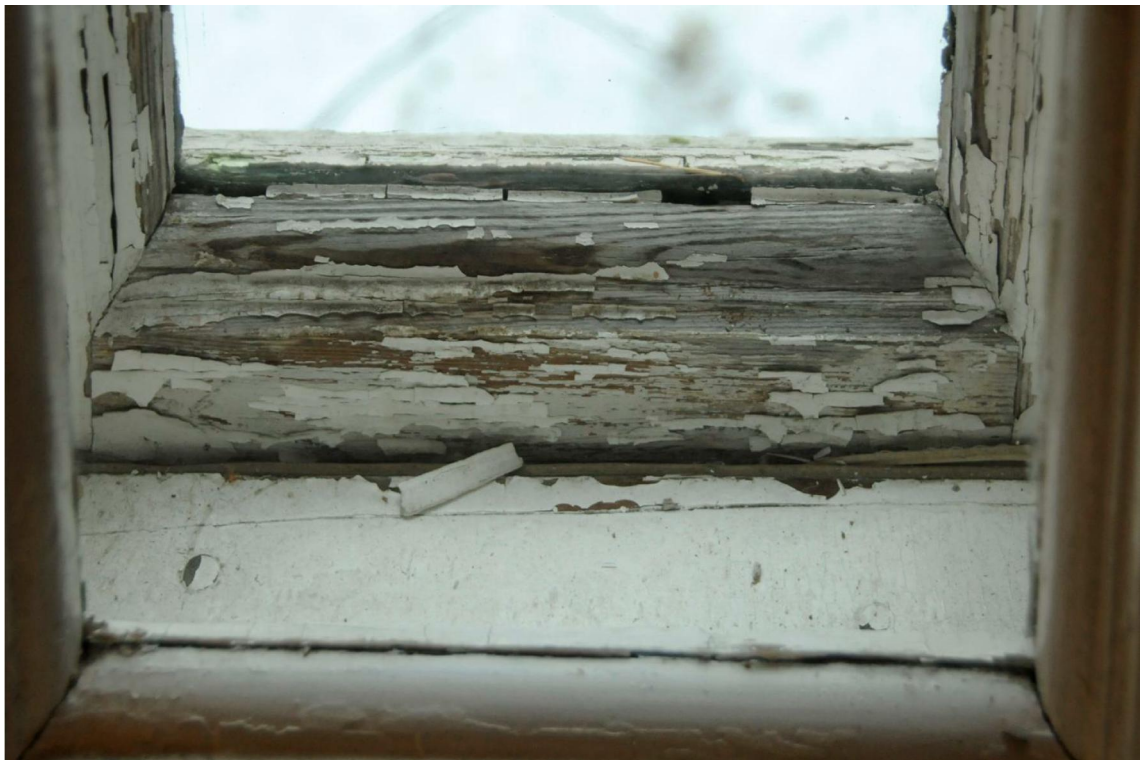
Ikkunat ovat ilmeisesti alkuperäisiä kaksilasisia puuikkunoita. Niiden kunto vaihtelee koillissivun kohtalaisen hyväkuntoisista huonokuntoisiin. Ikkunat tulee kunnostaa perusteellisesti ulkoseinien kunnostamisen yhteydessä.

Kuva 10 Esimerkki huonokuntoisimmasta ikkunasta.

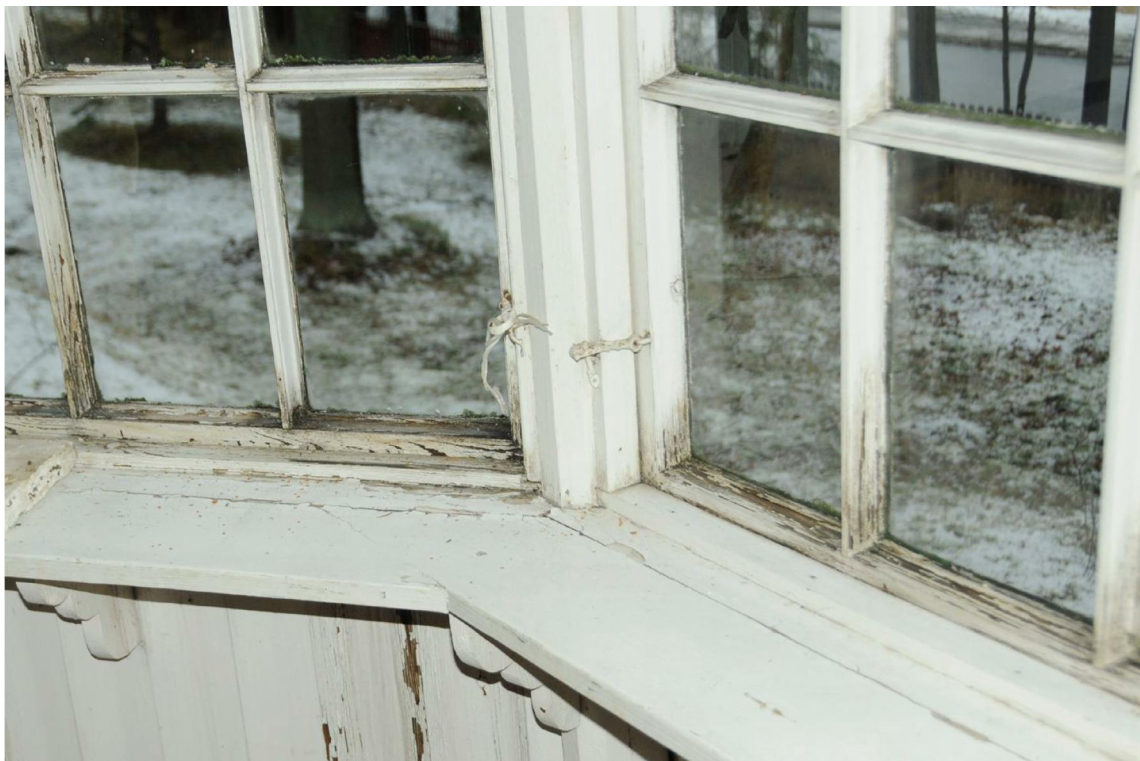
Kuva 11 Esimerkki yksinkertaisista kunnostettavista ikkunoista.

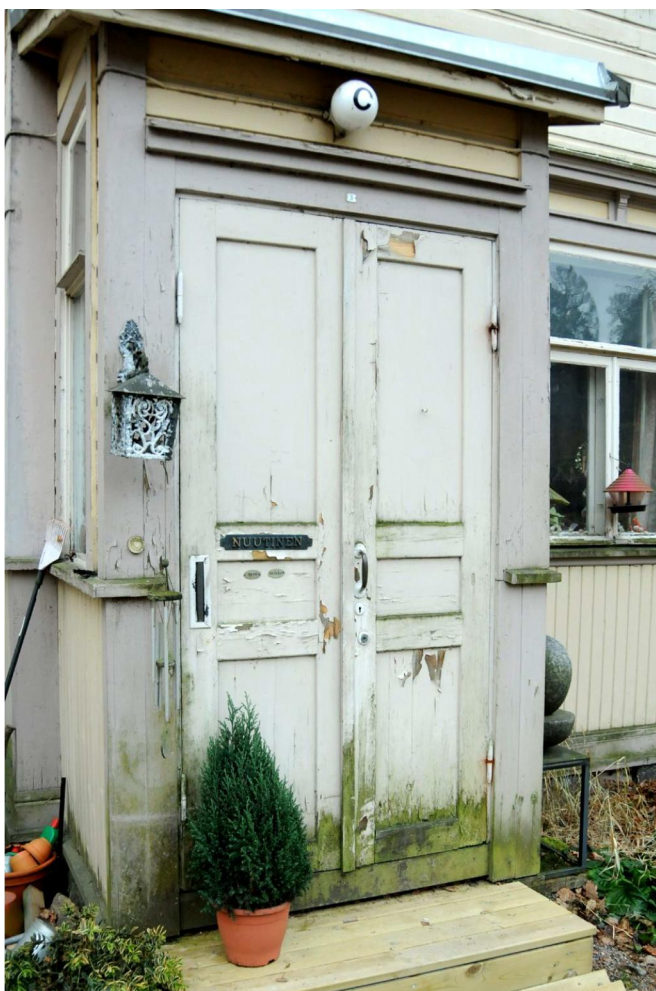
Puiset ulko-ovet ovat huonossa tai erittäin huonossa kunnossa. Niiden perusteellinen kunnostaminen on hyvä tehdä muun kunnostamistyön yhteydessä.

Kuva 12 Esimerkki kunnostettavista ulko-ovista.

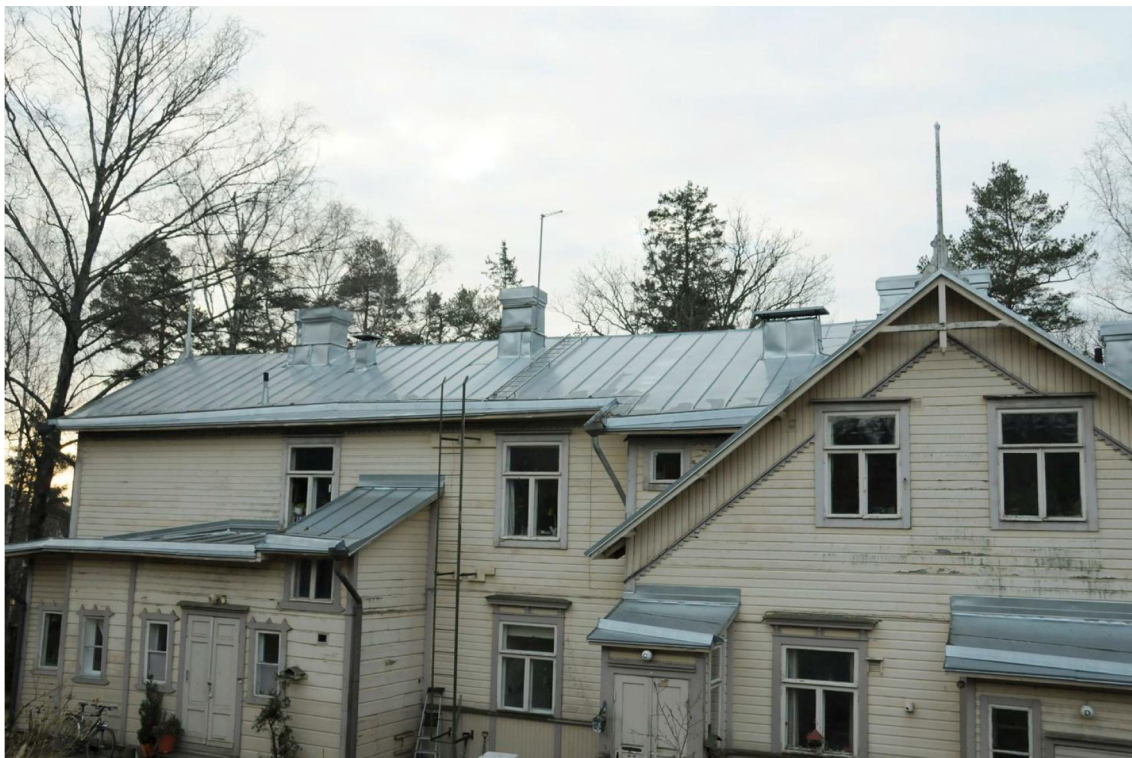
Ullakolle on lisätty puhallettua selluvillaa. Hakasaumattu peltikate on uusittu vuonna 2001. Peltipinta on galvanoituua. Sen maalaminen on hyvä tehdä vanhan mallin mukaiseksi.

Kuva 13 Maalattavaa peltikattoa.

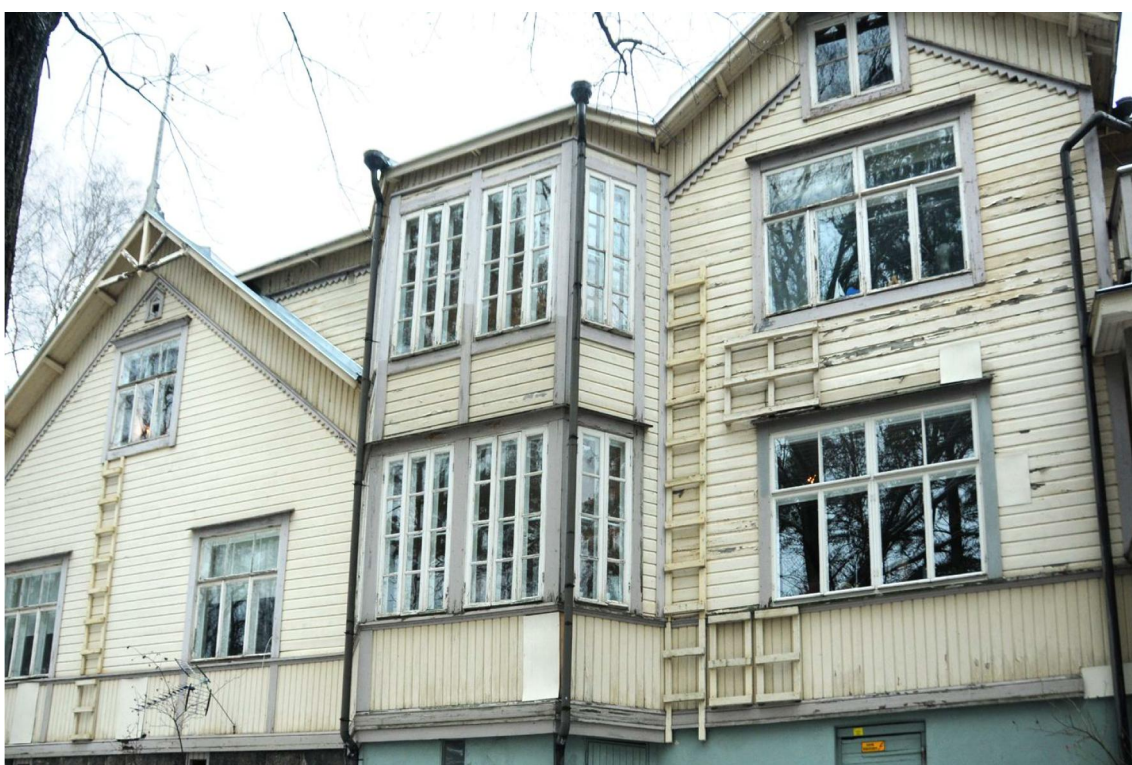
A ja B asunnoissa on puiset ulkoseinään kiinnitetyt hätäpoistumistien tikkaat. Ne ovat kohtalaisen hyvässä kunnossa, mutta ne on hyvä uusida ulkoseinien kunnostuksen yhteydessä.

Kuva 14 Kunnostettavia hätäpoistumistietikkaita.
