Helsingin kaupunki, liikuntavirasto  
Tekninen yksikkö

Oulunkylän tekojääradan  
huoltorakennus  
Käskynhaltijantie 11  
00640, Helsinki

| Kuvaus | <b>Kuntoarvioraportti</b> |

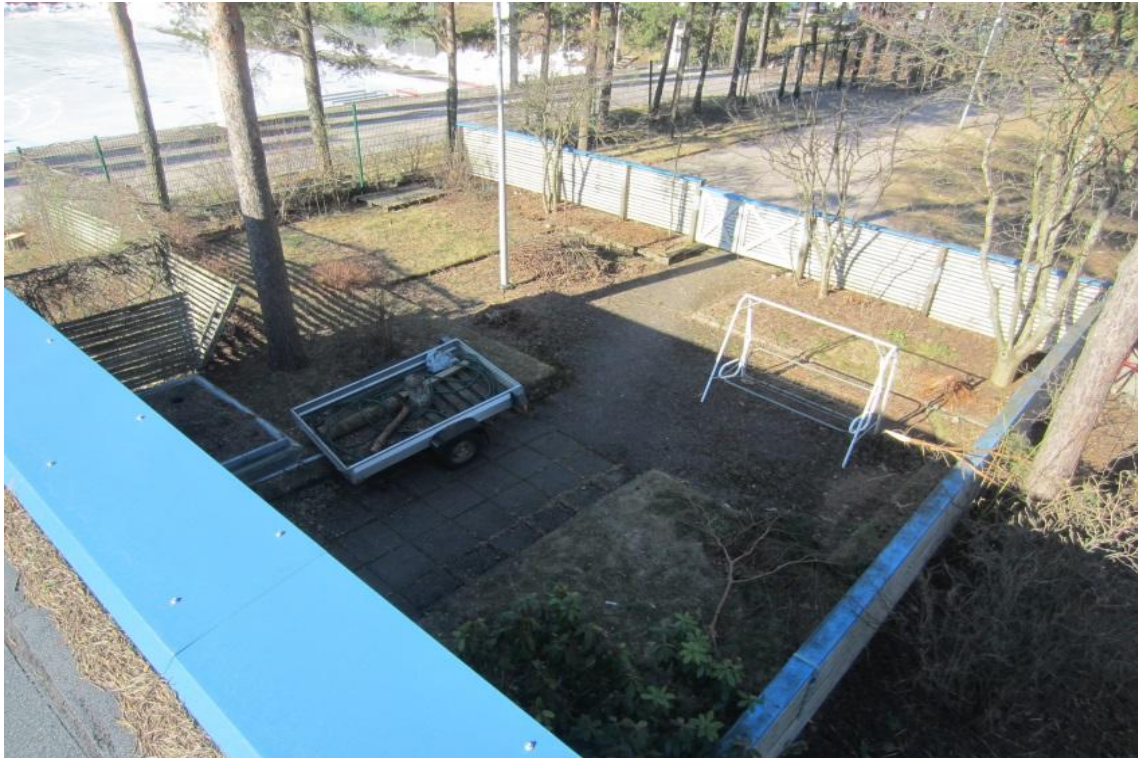
Kuva 1: Asunnon pihan viherrakenteet suositellaan kunnostettaviksi.

| T-90 Rakenne / järjestelmä Korjaustoimenpide-ehdotus tai riski | | | Kustannus 1000 (alv 0%) | | | | | | | | | | |
|---|---|---|---|---|---|---|---|---|---|---|---|---|---|
| D6 | Viherrakenteet | Asunnon pihan istutusten ja nurmialueiden kunnostus. | x | | | x | | | | | | | |

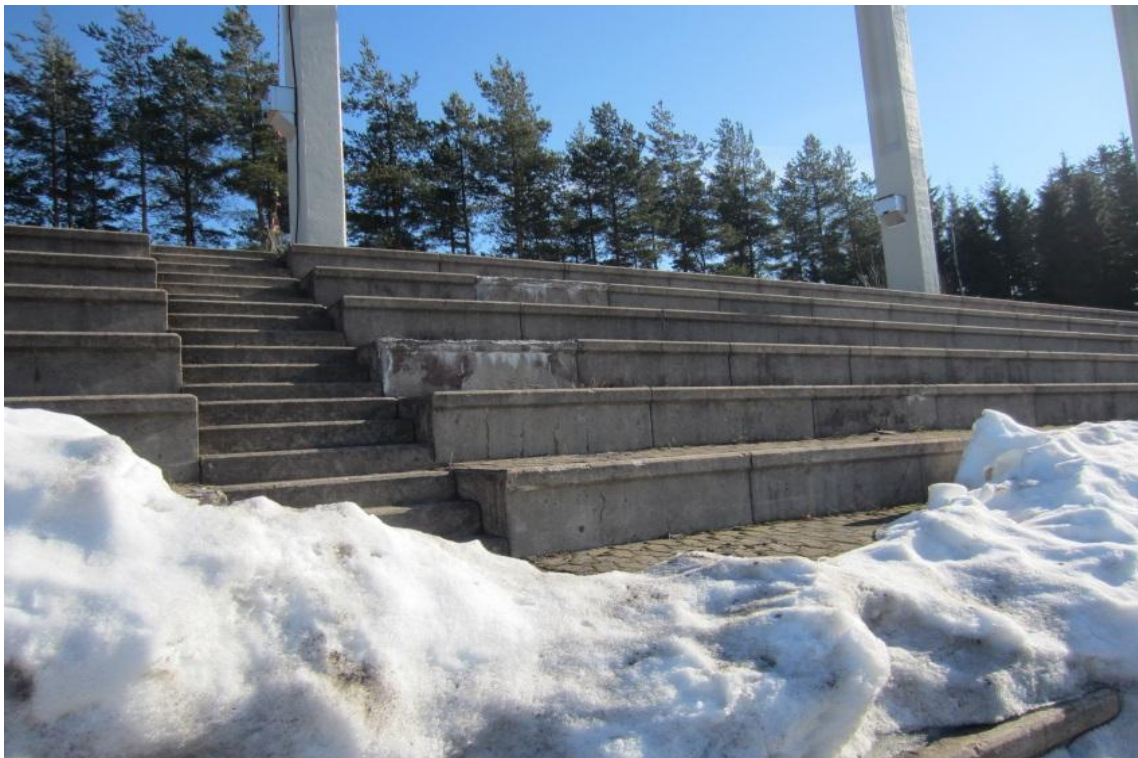
Huoltorakennuksen ulkopuolella, luistinradan puolella on teräsbetonirakenteiset katsomot. Osa katsomoista on toteutettu teräsbetonisella elementillä ja puisilla istuinosilla. Nämä katsomo-osat ovat tyydyttäväkuntoisia eikä niille arvioida aiheutuvan merkittäviä korjaustarpeita tarkastelujaksolla. Osa katsomosta on betonilaattapintaisia. Nämä katsomon osat ovat huonokuntoisia. Betonilaatoissa havaittiin paljon vaurioita sekä katsomorakenteissa painumia. Nämä katsomon osat tulee peruskorjata tarkastelujaksolla.

Kuva 2: Betonilaattapintaaisessa katsomon osassa havaittiin vaurioita sekä painumia.

| T-90 Rakenne / järjestelmä Korjaustoimenpide-ehdotus tai riski | | | Kustannus 1000 (alv 0%) | | | | | | | | | | |
|---|---|---|---|---|---|---|---|---|---|---|---|---|---|
| D9 | Ulkopuoliset rakenteet | Betonilaattapintaisten katsomon osien peruskorjaus. | x | | x | | | | | | | | |

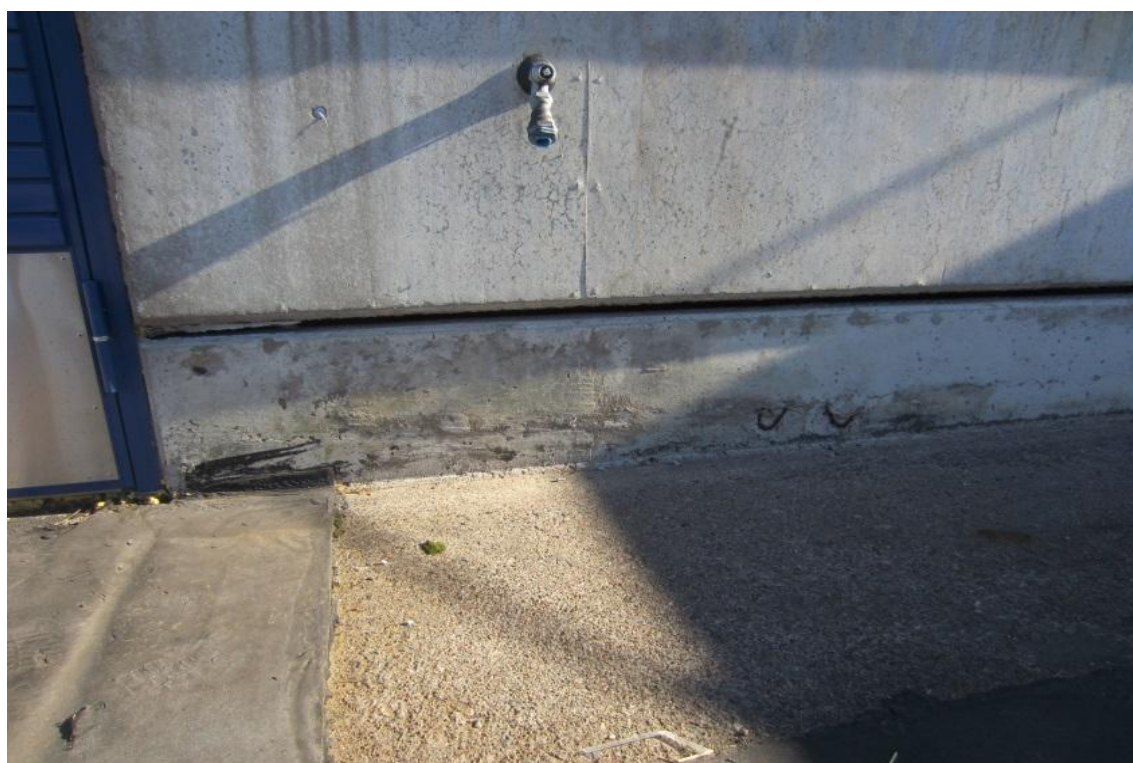
Rakennuksen ulkoseinien teräsbetoniset elementit ovat alkuperäiset. Elementtien saumat ovat huonokuntoiset ja julkisivupinnoissa havaittiin monin paikoin terästen korroosiota. Julkisivuille suositellaan tehtäväksi erillinen kuntotutkimus, jossa määritellään tarkemmin rakenteiden kunto ja korjaustarpeet. Julkisivujen

Kuva 3: Julkisivun ja sokkelin saumat olivat monin paikoin epätiivit ja puutteelliset.

peruskorjauksen arvioidaan olevan ajankohtainen lähivuosina. Samalla uusitaan julkisivuelementtien elastiset saumaukset. Mahdollisessa luvanvaraisessa peruskorjauksessa tulee ottaa suunnittelussa huomioon ajankohdan voimassaolevat korjausrakentamisen energiatehokkuusmääräykset.

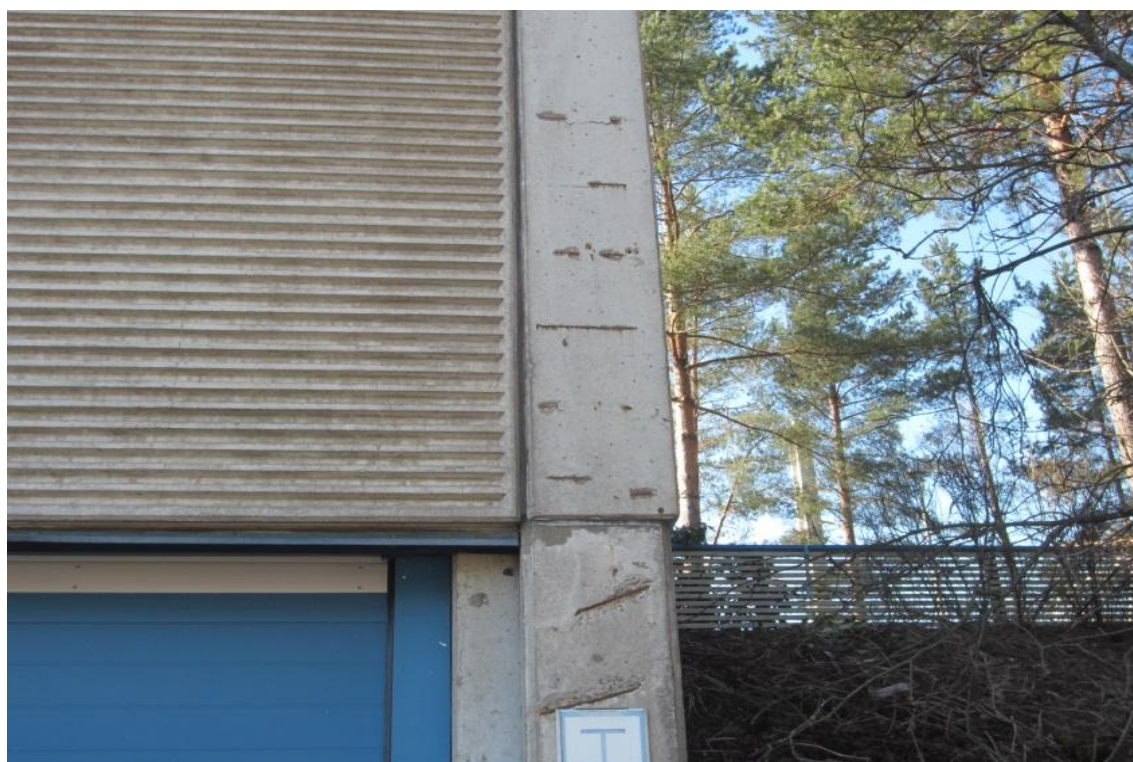
Kuva 4: Julkisivun betoniosissa havaittiin terästen korroosiota monin paikoin.

| T-90 Rakenne / järjestelmä Korjaustoimenpide-ehdotus tai riski | | | Kustannus 1000 (alv 0%) | | | | | | | | | | |
|---|---|---|---|---|---|---|---|---|---|---|---|---|---|
| F31 | Ulkoseinät | Ulkoseinien kuntotutkimus rakenteen, kunnon, korjaustarpeiden ja korjauskustannusten tarkentamiseksi. | x | x | | | | | | | | | |
| F31 | Ulkoseinät | Ulkoseinien peruskorjaus. Korjaustoimenpiteet ja aikataulu tarkennetaan kuntotutkimuksen tulosten perusteella. | x | | x | | | | | | | | |

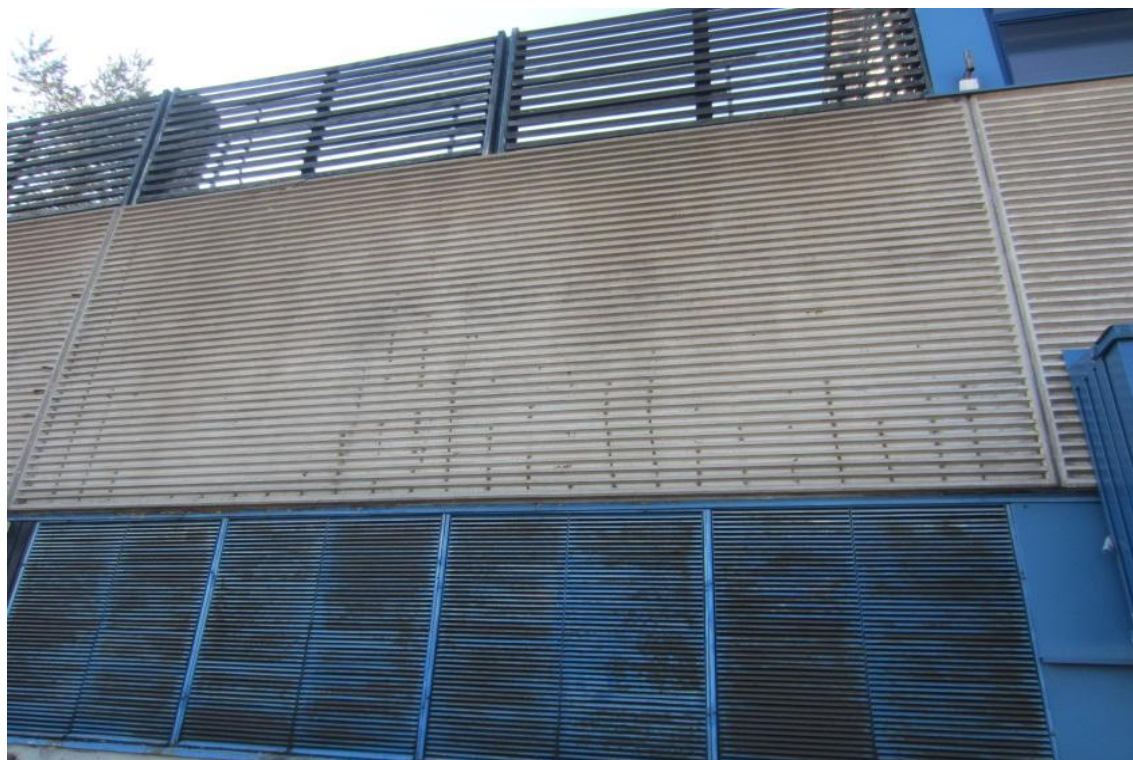
Kuva 5: Julkisivun korroosiovaurioita.

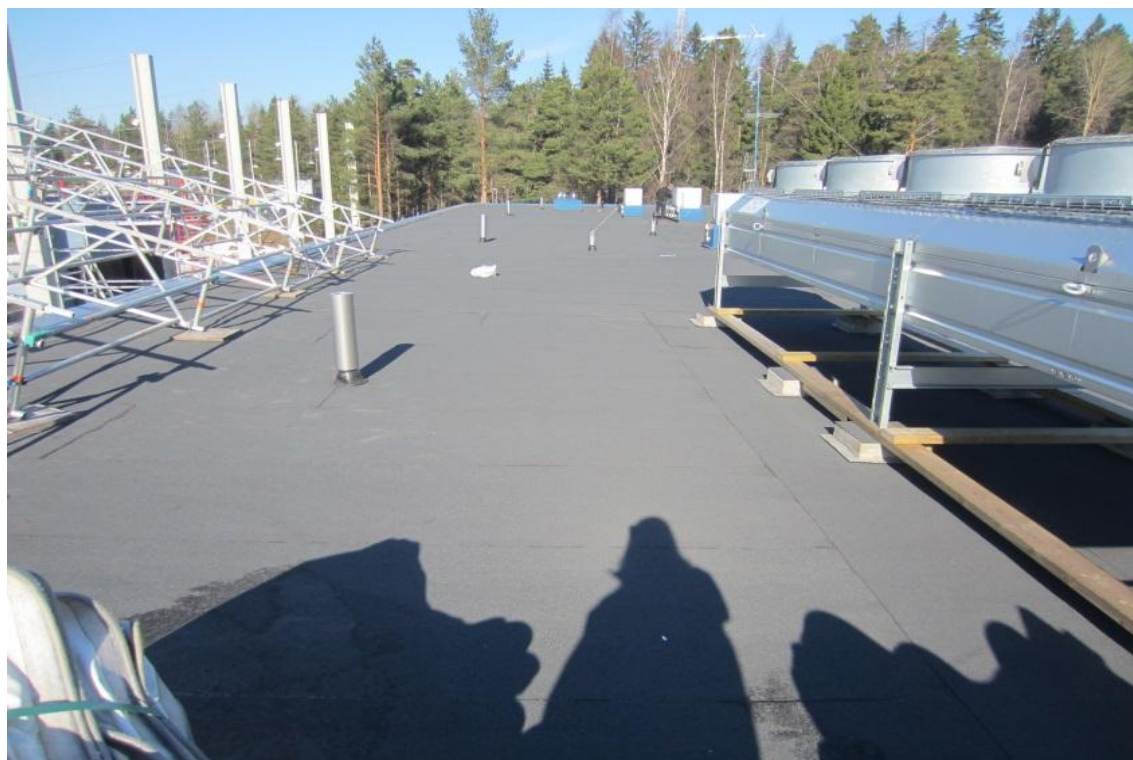
Rakennuksen vesikattorakenteet on peruskorjattu vuonna 2014 ja ne ovat hyväkuntoisia. Peruskorjauksen yhteydessä on uusittu vesikatteen lisäksi myös lämmöneristeet. Vesikatteen arvioidaan tarvitsevan ainoastaan pieniä paikallisia tiivistyskorjauksia tarkastelujakson aikana.

Kuva 6: Vesikate on silmämääräisesti arvioiden hyväkuntoinen.

| T-90 Rakenne / järjestelmä Korjaustoimenpide-ehdotus tai riski | | | Kustannus 1000 (alv 0%) | | | | | | | | | | |
|---|---|---|---|---|---|---|---|---|---|---|---|---|---|
| F41 | Yläpohja | Kustannusvaraus vesikatteen pieniin paikallisiin tiivistyksiin kerran tarkastelujaksolla. | x | | | | | | | | | | x |

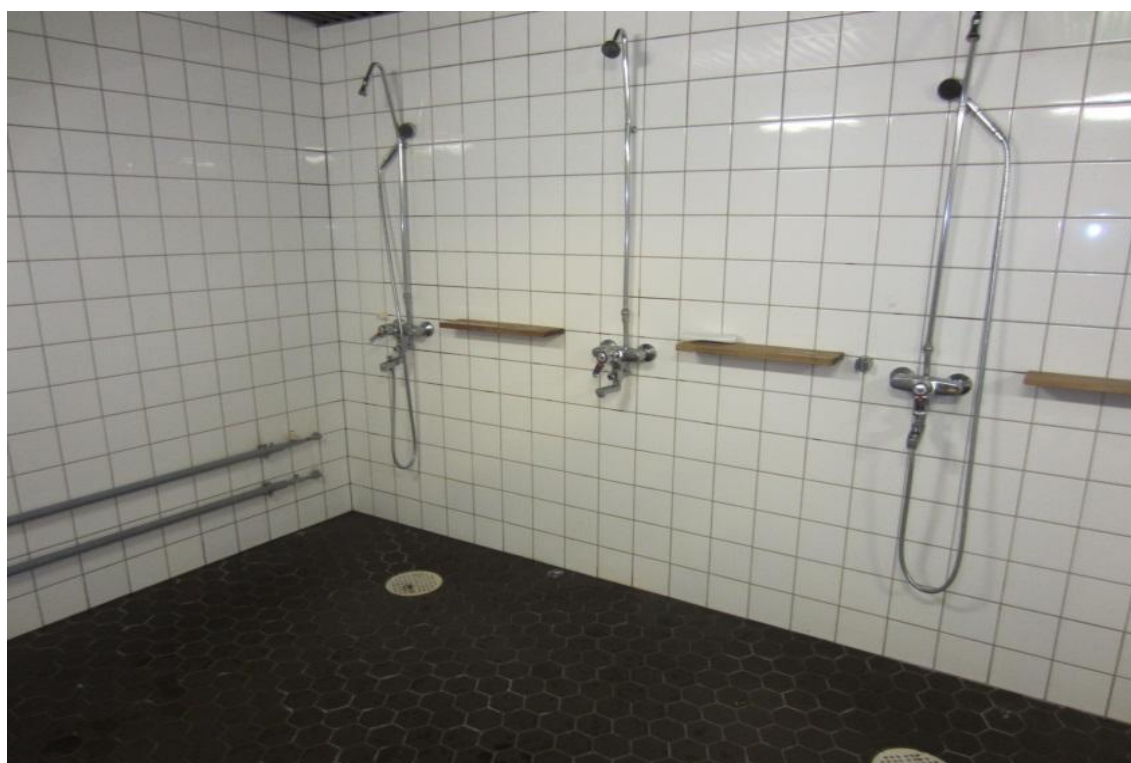
Kuva 7: Rakennuksen märkätilat ovat rakenteiltaan alkuperäisiä.

| T-90 Rakenne / järjestelmä Korjaustoimenpide-ehdotus tai riski | | | Kustannus 1000 (alv 0%) | | | | | | | | | | |
|---|---|---|---|---|---|---|---|---|---|---|---|---|---|
| F57 | Hormit, kanavat, tulisijat | Suihkujen, saunojen ja wc-tilojen peruskorjaus vesieristeineen. | x | | x | | | | | | | | |

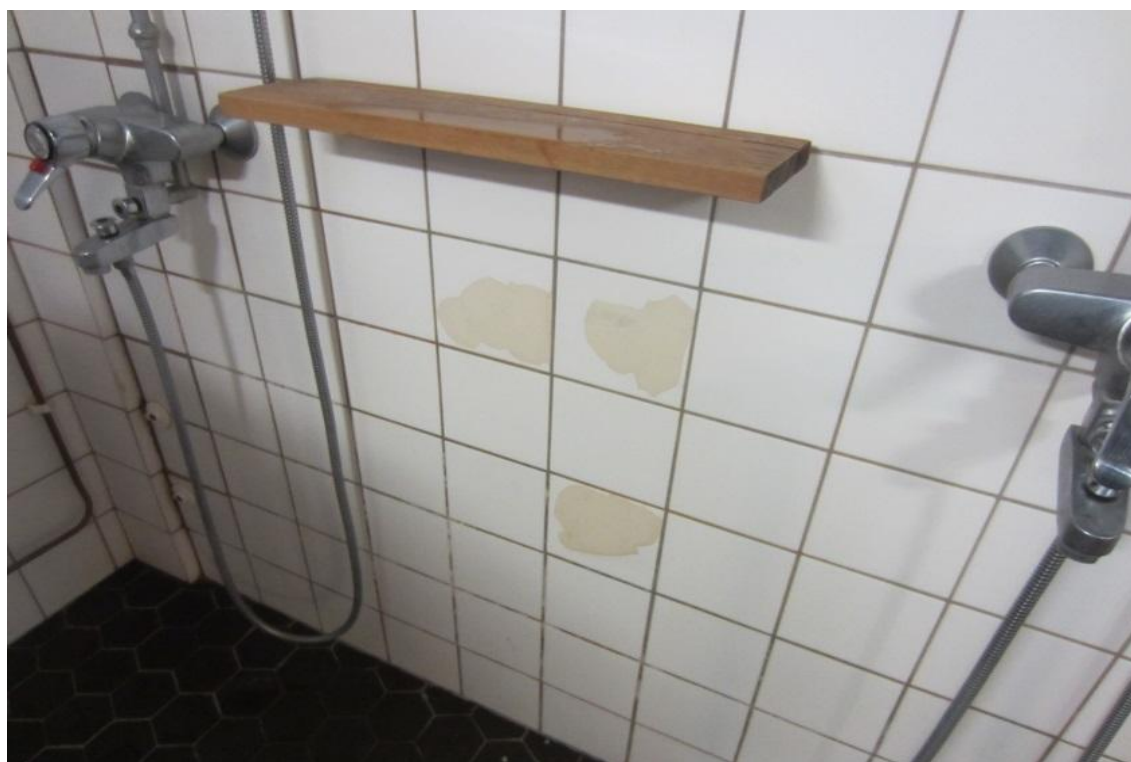
Rakennuksessa on 9 pukuhuonetta, joista kaikissa on suihkutilta. Lisäksi kahdessa pukuhuoneessa on saunat. Märkätilojen pinnat ovat alkuperäiseltä rakennusvuodelta ja laatoituksissa havaittiin vaurioita. Märkätilat suositellaan peruskorjattavaksi vesieristeineen lähiaikoina. Myös rakennuksen wc-tilat ovat alkuperäiseltä rakennusvuodelta ja niiden peruskorjaus on myös ajankohtainen lähiaikoina.

Kuva 8: Märkätilojen pintarakenteissa havaittiin vaurioita.

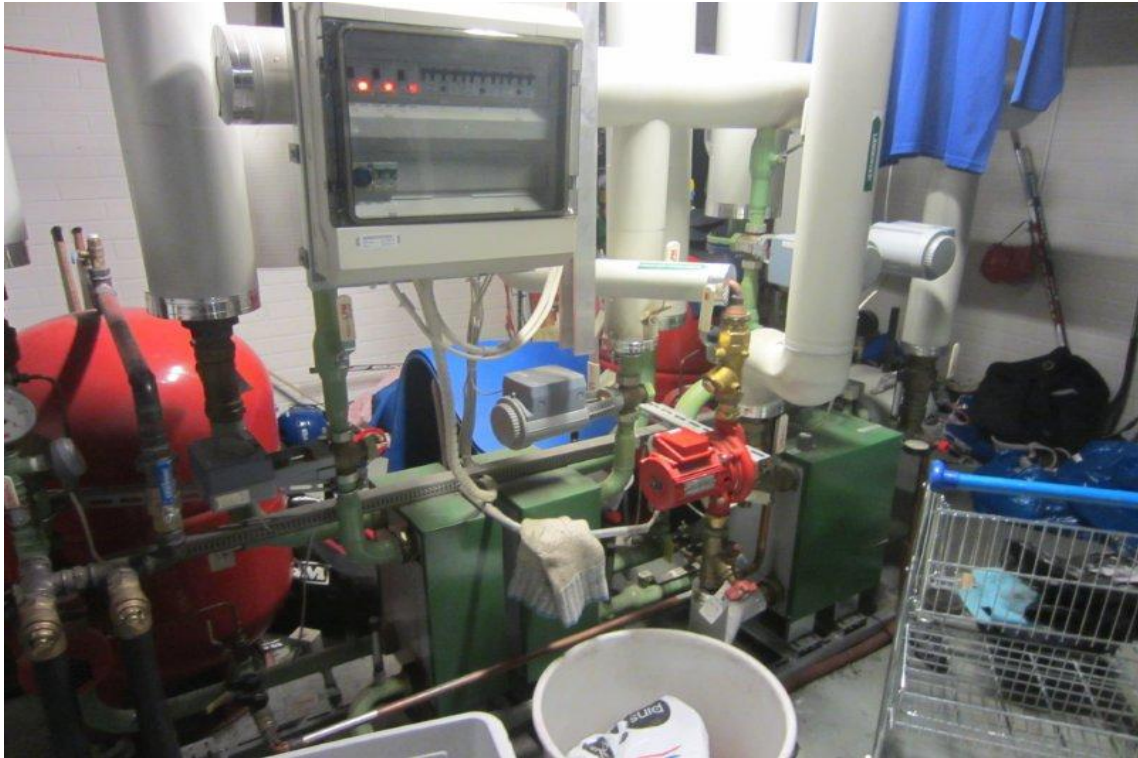
Kuva 1: Kaukolämpöalakeskuksen uusiminen on ajankohtaista tarkastelujakson lopussa tai pian sen jälkeen sen teknisen elinkaaren umpeutuessa. Lämmönjakohuoneen ylimääräinen tavara tulee siirtää muihin tiloihin paloturvallisuussyistä.

| T-90 Rakenne / järjestelmä Korjaustoimenpide-ehdotus tai riski | | | Kustannus 1000 (alv 0%) | | | | | | | | | | |
|---|---|---|---|---|---|---|---|---|---|---|---|---|---|
| G11 | Lämmöntuotanto | Kaukolämpöalakeskuksen uusiminen on ajankohtaista tarkastelujakson lopussa tai pian sen jälkeen. | x | | | | | | | | | | x |
| G12 | Lämmönjakelu | Lämmönjakohuoneen ( ja ilmanvaihtokonehuoneen) tyhjentäminen ylimääräisestä palokuormasta turvallisuussyistä. | x | x | | | | | | | | | |

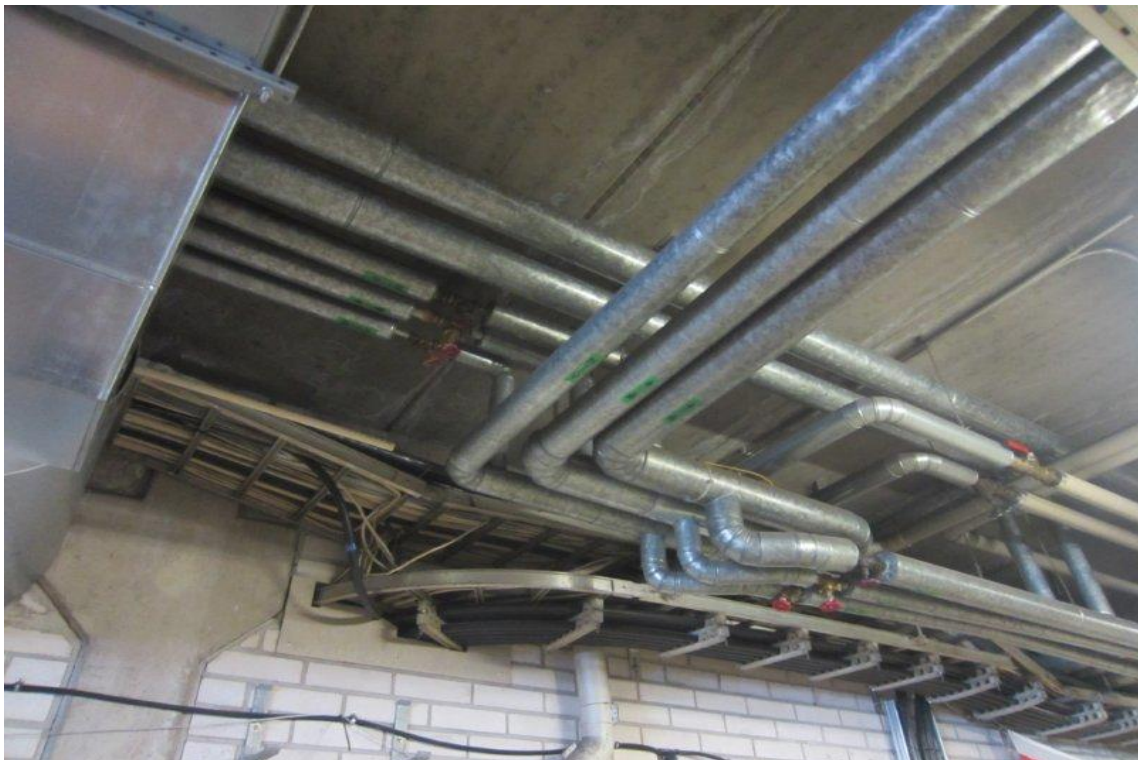
Kuva 2: Lämmitys- ja käyttövesi- ja viemäriverkostot ovat alkuperäisiä vuodelta 1976. Verkostojen peruskorjauksiin varaudutaan.

| T-90 Rakenne / järjestelmä Korjaustoimenpide-ehdotus tai riski | | | Kustannus 1000 (alv 0%) | | | | | | | | | | |
|---|---|---|---|---|---|---|---|---|---|---|---|---|---|
| G12 | Lämmönjakelu | Lämmitysverkoston kuntotutkimus.Lämmitysverkoston osittaiseen peruskorjaukseen varaudutaan. Korjauskustannukset, laajuus ja ajoitus päivitetään kuntoarviotulosten ja erillisen suunnittelun tulosten perusteella. | x | | x | | | | | | | | |

| T-90 Rakenne / järjestelmä Korjaustoimenpide-ehdotus tai riski | | | Kustannus 1000 (alv 0%) | | | | | | | | | | |
|---|---|---|---|---|---|---|---|---|---|---|---|---|---|
| G2 | Vesi- ja viemärijärjestelmät | Vesijohtoverkoston peruskorjaus. | x | | x | | | | | | | | |
| G24 | Viemäriverkostot | Viemäriverkoston peruskorjaus. | x | | x | | | | | | | | |

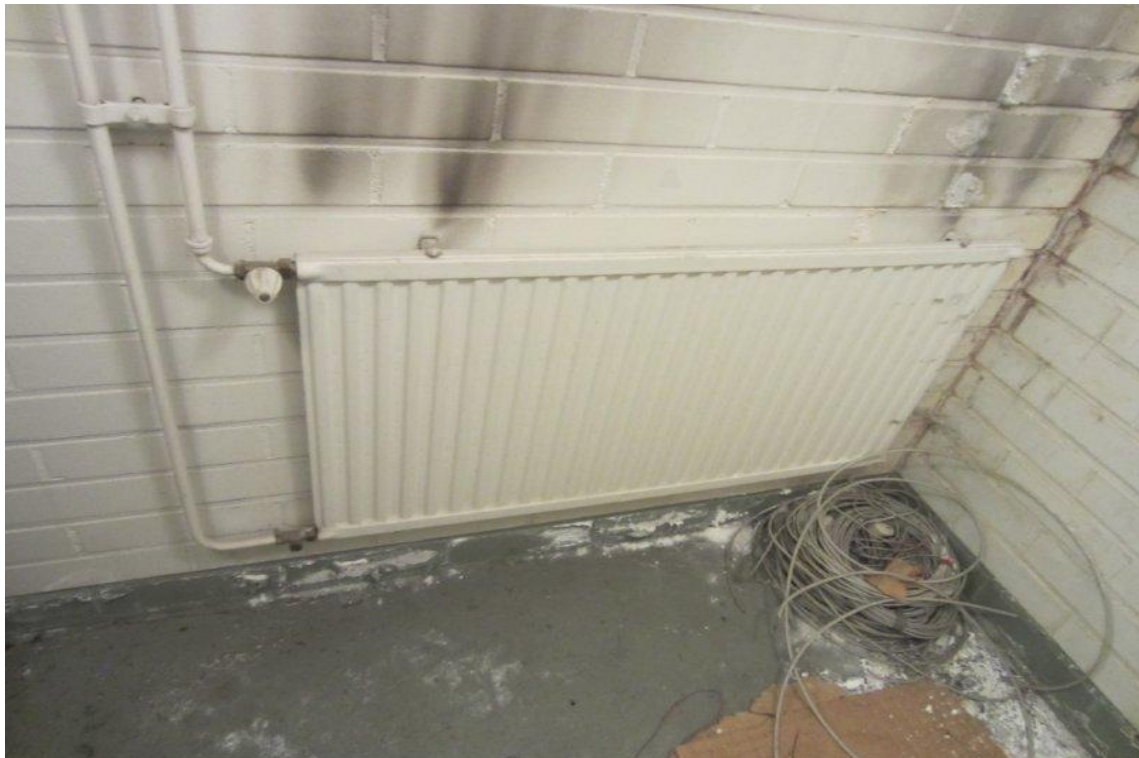
Kuva 3: Rakennusta lämmitetään pääosin vesipattereilla. Patterien kunto tulee tarkastaa ja käsikäyttöiset sekä termostaattiset patteriventtiilit ehdotetaan uusittavaksi.

| T-90 Rakenne / järjestelmä Korjaustoimenpide-ehdotus tai riski | | | Kustannus 1000 (alv 0%) | | | | | | | | | | |
|---|---|---|---|---|---|---|---|---|---|---|---|---|---|
| G13 | Lämmönlvovutus | Käsiasäätöisten patteriventtiilien korvaaminen termostaattisilla patteriventtiileillä ja verkoston tasapainotus. | x | | x | | | | | | | | |
| G13 | Lämmönlvovutus | Teräspattereiden uusimiset | x | | x | | | | | | | | |

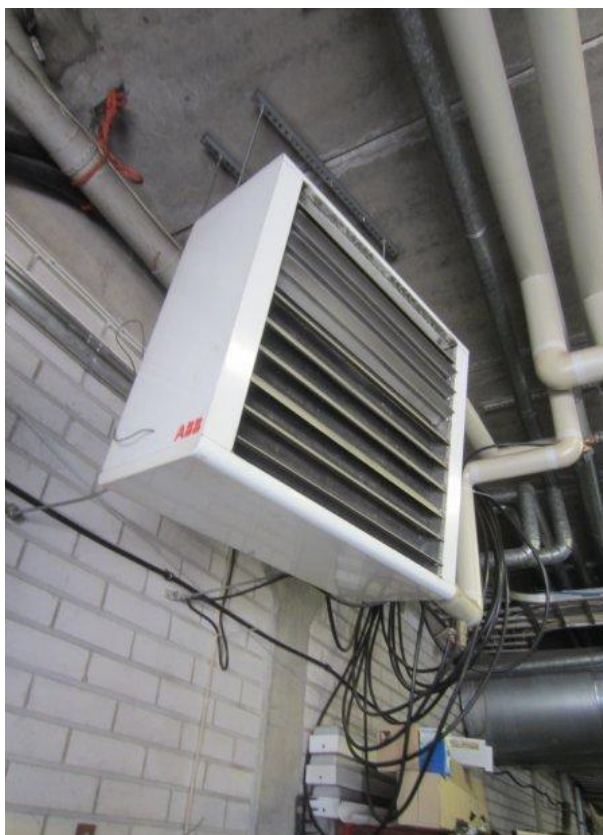
Kuva 4: Rakennuksessa on kiertoilmapuhaltimia sekä 1970-luvulta että 2000-luvulta. Kuvassa huoltohallin kiertoilmapuhallin 2000-luvulta. 1970-luvun puhaltimet ehdotetaan uusittavaksi tarkastelujaksolla.

| T-90 Rakenne / järjestelmä Korjaustoimenpide-ehdotus tai riski | | | Kustannus 1000 (alv 0%) | | | | | | | | | | |
|---|---|---|---|---|---|---|---|---|---|---|---|---|---|
| G13 | Lämmönlvovutus | Kiertoilmapuhaltimien uusimiset ( 1970-luvun asennukset) | x | | | x | | | | | | | |

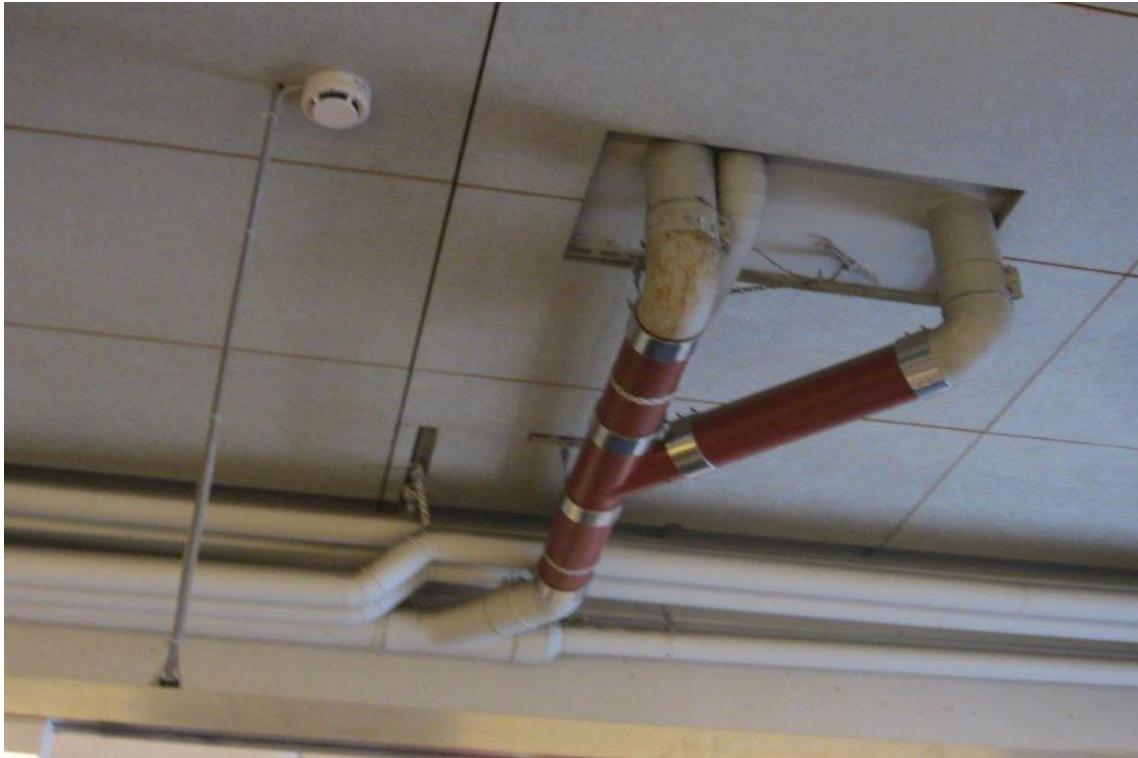
Kuva 5: Rakennuksessa on jätevesiviemärit ovat valurautaa pantaliitoksin. Verkosto on alkuperäinen lukuun ottamatta paikallisia korjauksia. Verkostolle ehdotetaan tehtäväksi peruskorjaus.

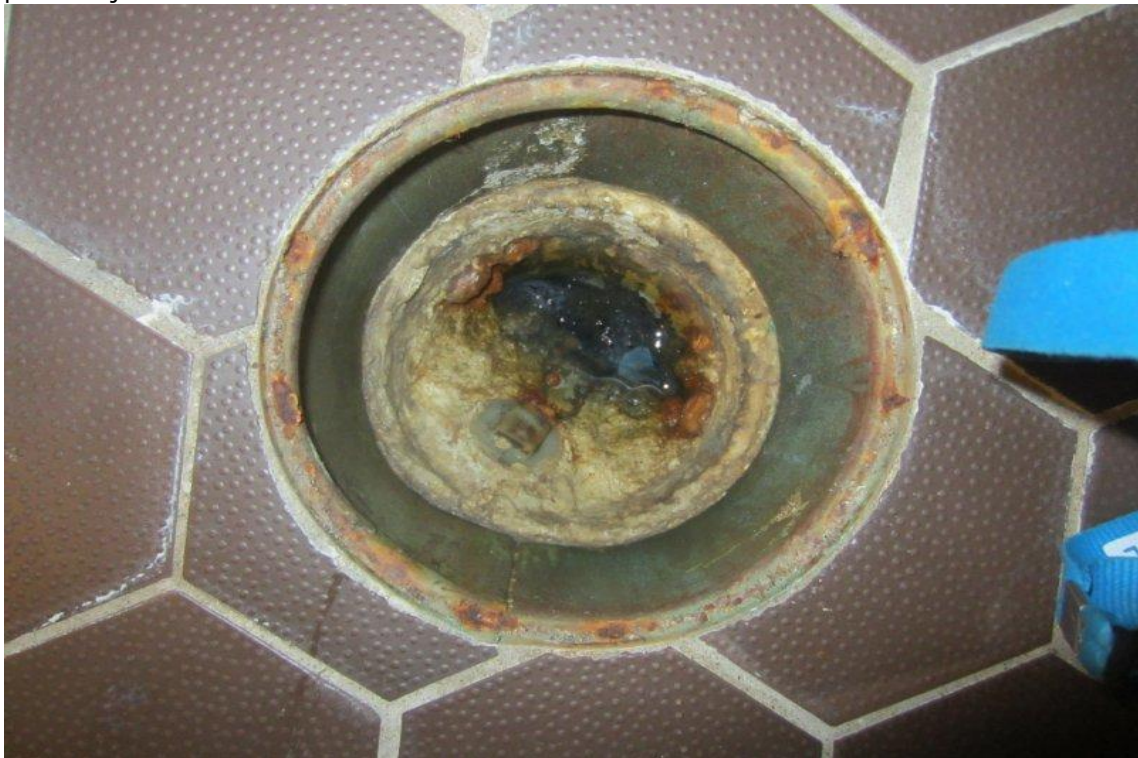
Kuva 6: Lattiakaivot ovat terästä ja osittain käyttöikänsä lopussa. Lattiakaivot uusitaan märkätilojen peruskorjausten yhteydessä.

| T-90 Rakenne / järjestelmä Korjaustoimenpide-ehdotus tai riski | | | Kustannus 1000 (alv 0%) | | | | | | | | | | |
|---|---|---|---|---|---|---|---|---|---|---|---|---|---|
| G25 | Vesi- ja viemärikalusteet | Vesi- ja viemärikalusteet uusitaan sisätiloihin ja märkätiloihin kohdistuvien peruskorjausten yhteydessä. Myös lattiakaivot uusitaan. | x | | x | | | | | | | | |

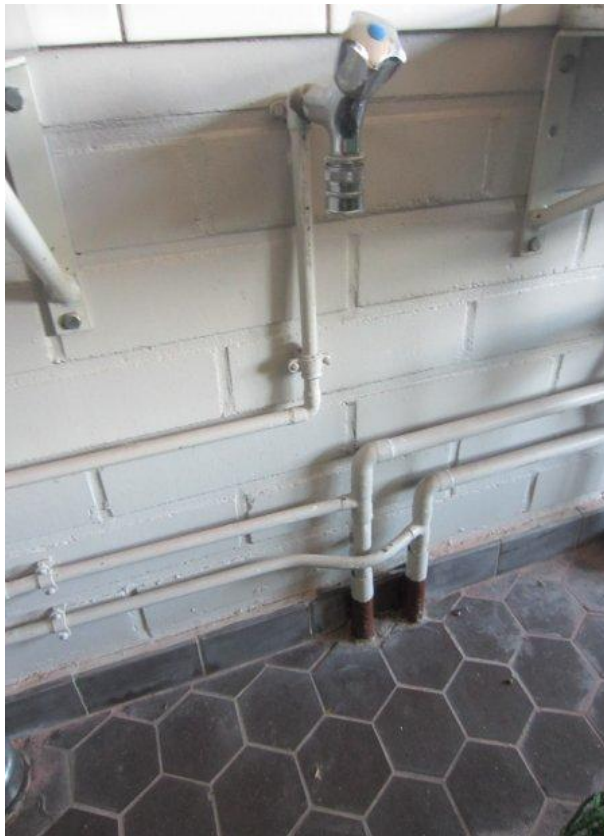
Kuva 7: Käyttövesijohdot ovat kuparia kapillaariiliitoksien. Verkostolle ehdotetaan tehtäväksi peruskorjaus.

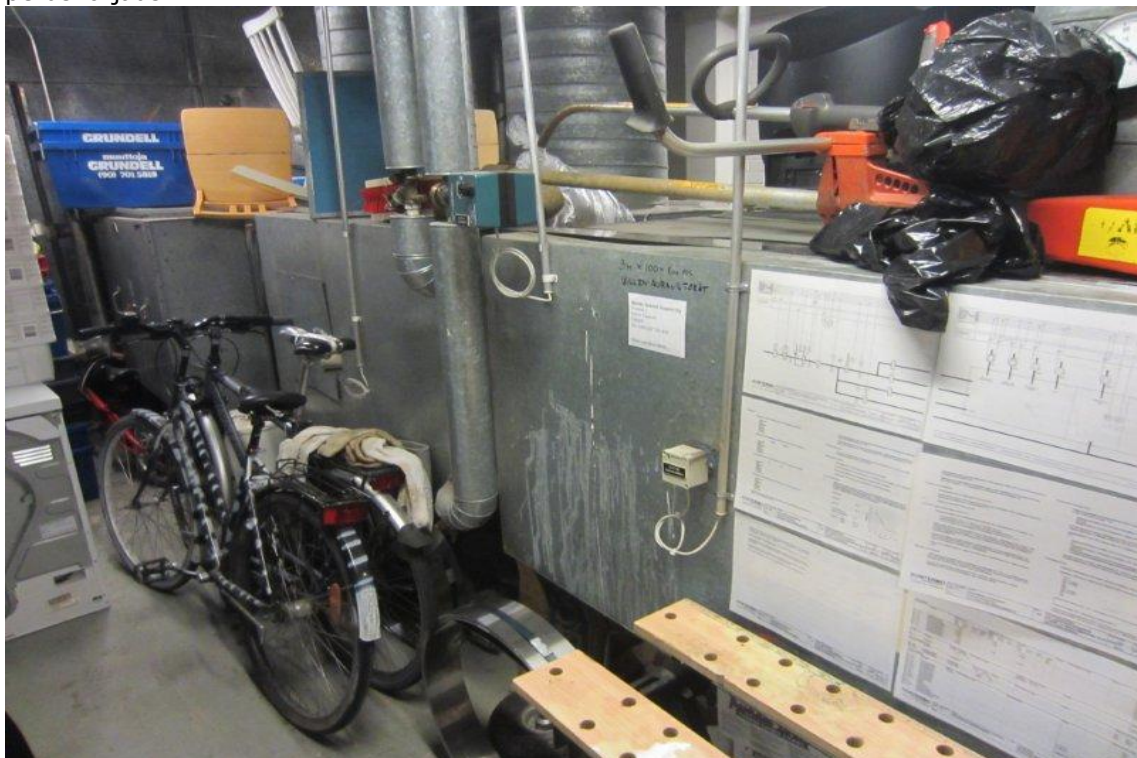
Kuva 8: Rakennuksessa on kaksi pääilmanvaihtokojetta vuodelta 1976. Kojet varaudutaan uusimaan tarkastelujaksolla alkuosalla. Tekninen tila tulee tyhjentää ylimääräisestä tavarasta pikimmiten.

| T-90 Rakenne / järjestelmä Korjaustoimenpide-ehdotus tai riski | | | Kustannus 1000 (alv 0%) | | | | | | | | | | |
|---|---|---|---|---|---|---|---|---|---|---|---|---|---|
| G31 | Ilmastointikoneet | Pääilmanvaihtokojeiden TK219 ja TK221 uusiminen. | x | | | x | | | | | | | |

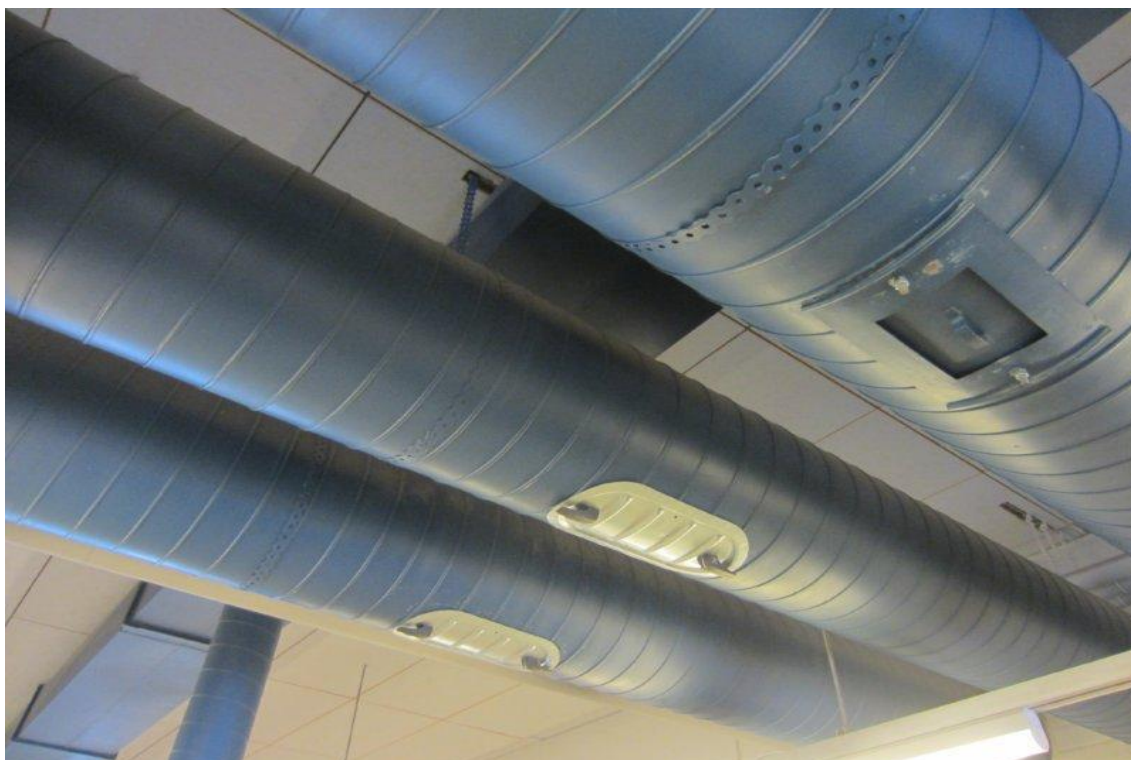
Kuva 9: Ilmanvaihtokanavisto on puhdistettu vuonna 2012. Kanavisto varaudutaan puhdistamaan seuraavan kerran tarkastelujakson loppuosalla.

| T-90 Rakenne / järjestelmä Korjaustoimenpide-ehdotus tai riski | | | Kustannus 1000 (alv 0%) | | | | | | | | | | |
|---|---|---|---|---|---|---|---|---|---|---|---|---|---|
| G33 | Kanavistot | Ilmanvaihtokanaviston puhdistus ja ilmamäärien tarkistussäätö. | x | | | | | | | | x | | |

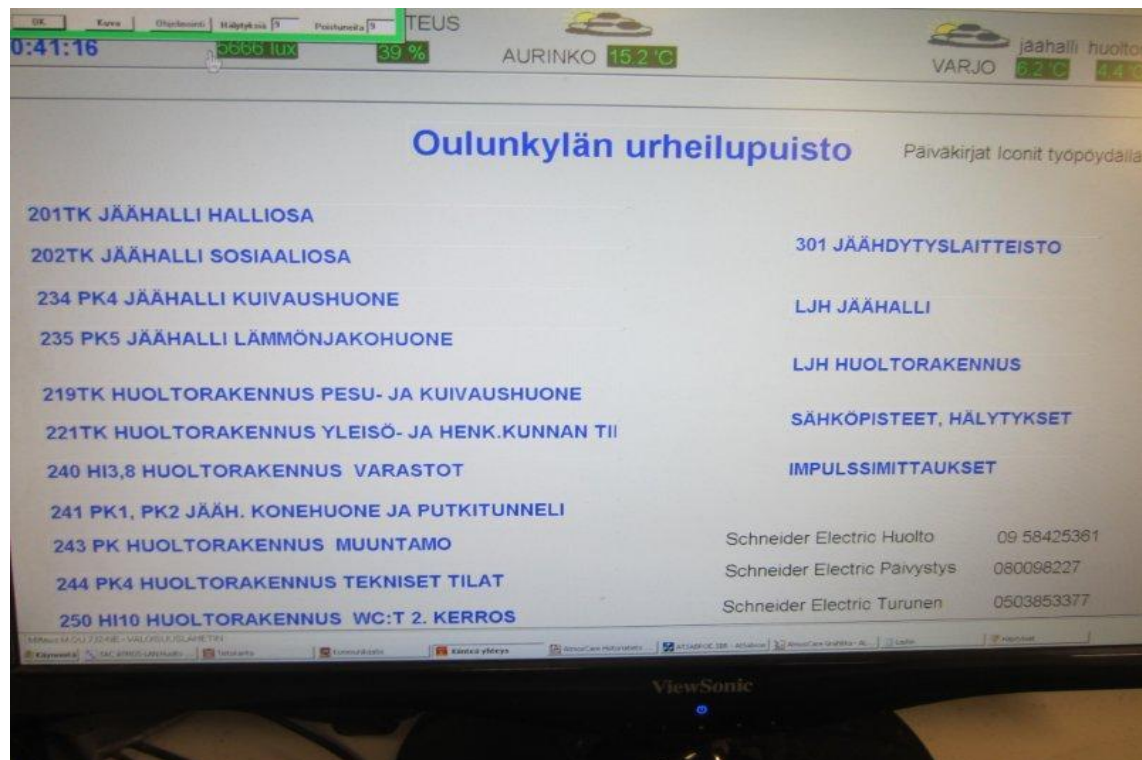
Kuva 11: Rakennuksessa on keskitetty rakennusautomaatiojärjestelmä 2000-luvun alusta. Järjestelmän uusimiseen varaudutaan tarkastelujaksolla.

| T-90 Rakenne / järjestelmä Korjaustoimenpide-ehdotus tai riski | | | Kustannus 1000 (alv 0%) | | | | | | | | | | |
|---|---|---|---|---|---|---|---|---|---|---|---|---|---|
| J6 | Rakennusautomaatiojärjestelmät | Rakennusautomaatiojärjestelmän uusiminen | x | | | x | | | | | | | |

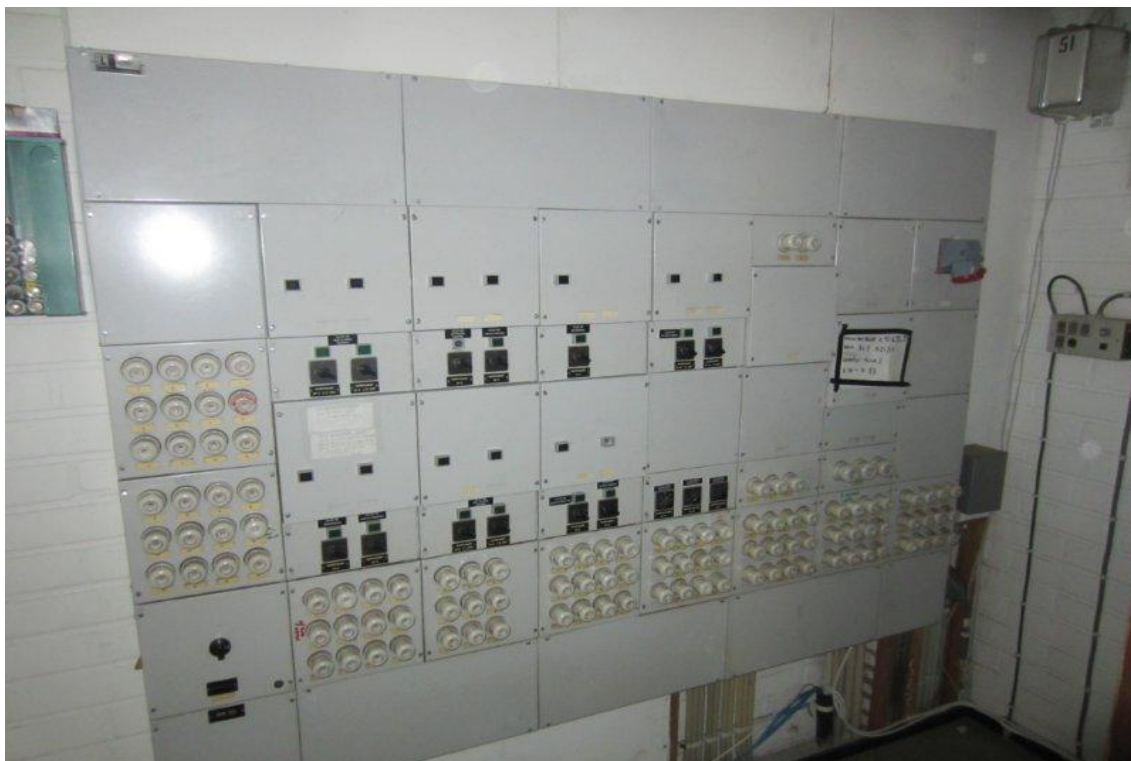
Kuva 1: Ryhmäkeskukset ovat alkuperäisiä 1970-luvulta ja ne alkavat olla uusimisen tarpeessa.

| T-90 Rakenne / järjestelmä Korjaustoimenpide-ehdotus tai riski | | | Kustannus 1000 (alv 0%) | | | | | | | | | | |
|---|---|---|---|---|---|---|---|---|---|---|---|---|---|
| H22 | Jakokeskukset alle 1000 V | Alkuperäisten ryhmäkeskusten uusiminen. | x | | | x | | | | | | | |

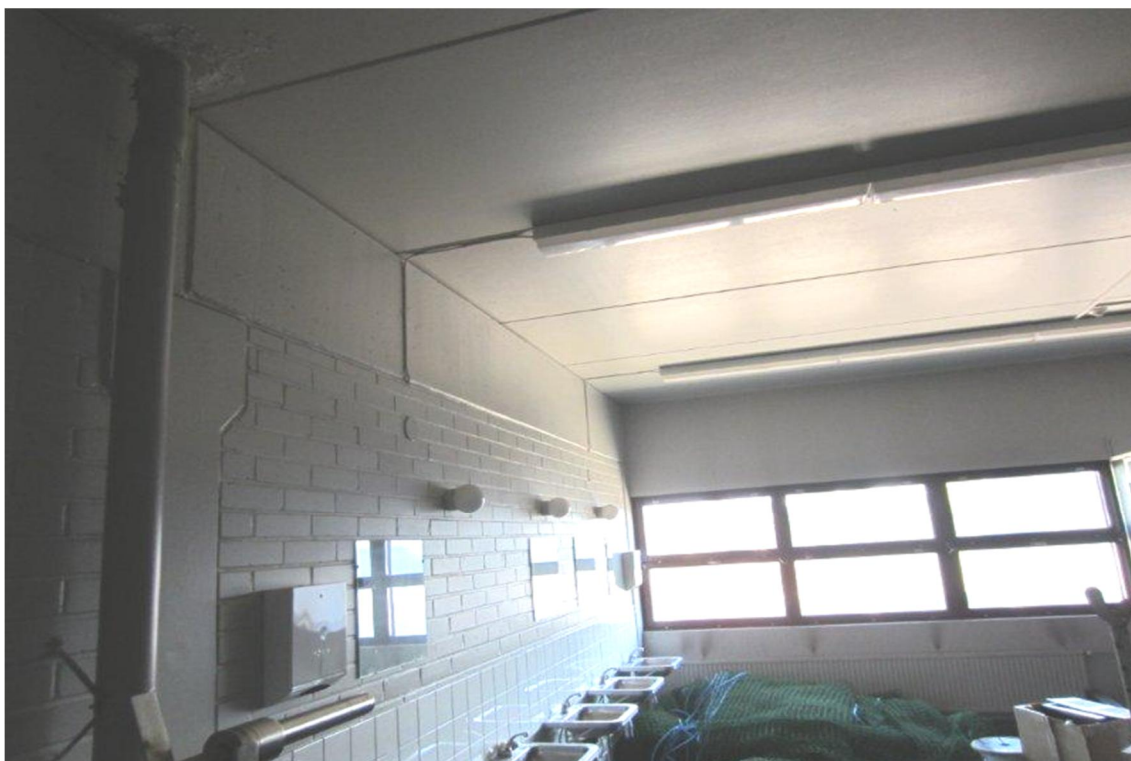
Kuva 2: Suuressa osassa tiloja sisävalaisimet ovat vanhoja.

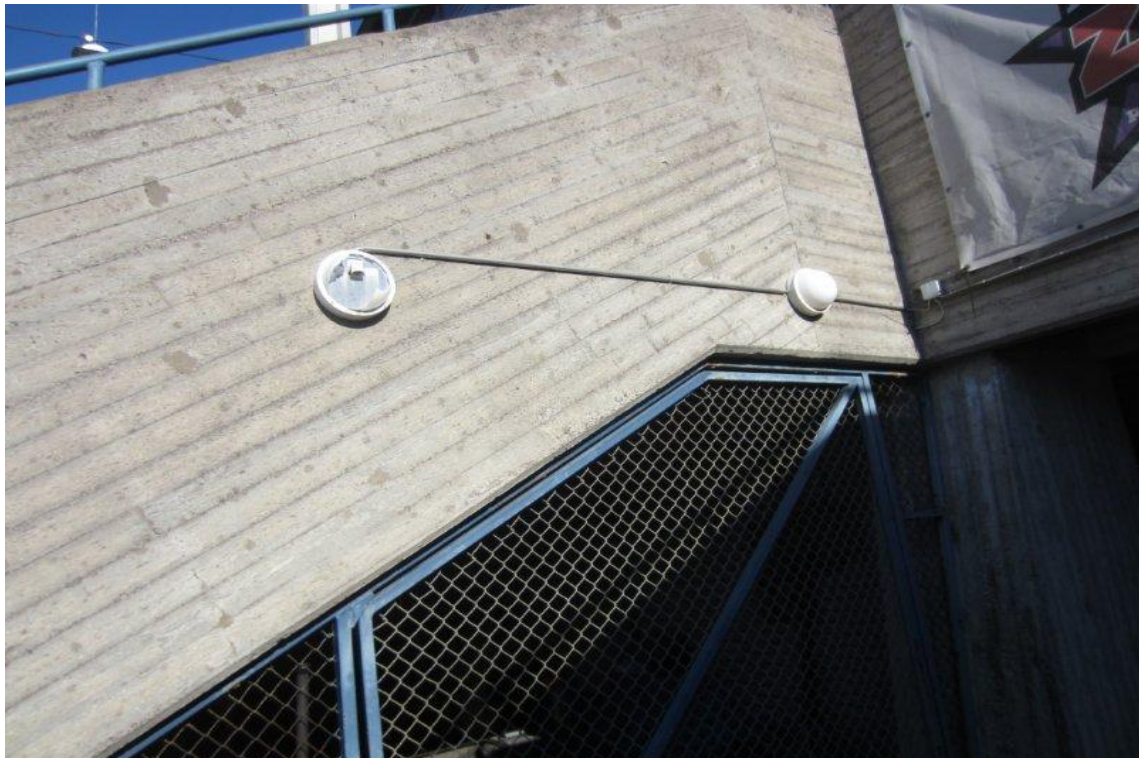
Kuva 3: Ulkovalaisimet ovat tyydyttäväkuntoisia, joskin kaksi valaisinta on joutunut ilkvallan kohteeksi.

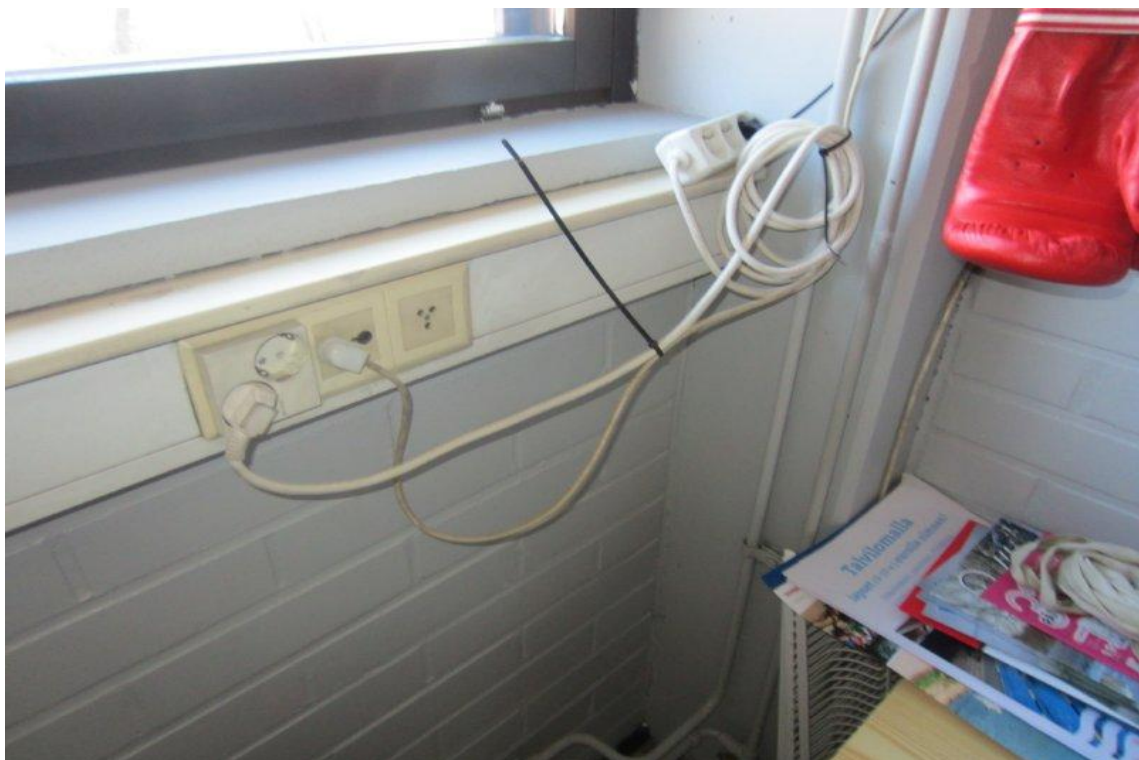
Kuva 4: Johtokanava-asennukset ovat alkuperäisiä.

| T-90 Rakenne / järjestelmä Korjaustoimenpide-ehdotus tai riski | | | Kustannus 1000 (alv 0%) | | | | | | | | | | |
|---|---|---|---|---|---|---|---|---|---|---|---|---|---|
| H31 | Kaapelihyllyt ja ripustuskiskot | Vanhat johtokanavat uusitaan tai korvataan muilla johtotievaihtoehdoilla toimistotiloja saneerattaessa. | x | | | x | | | | | | | |

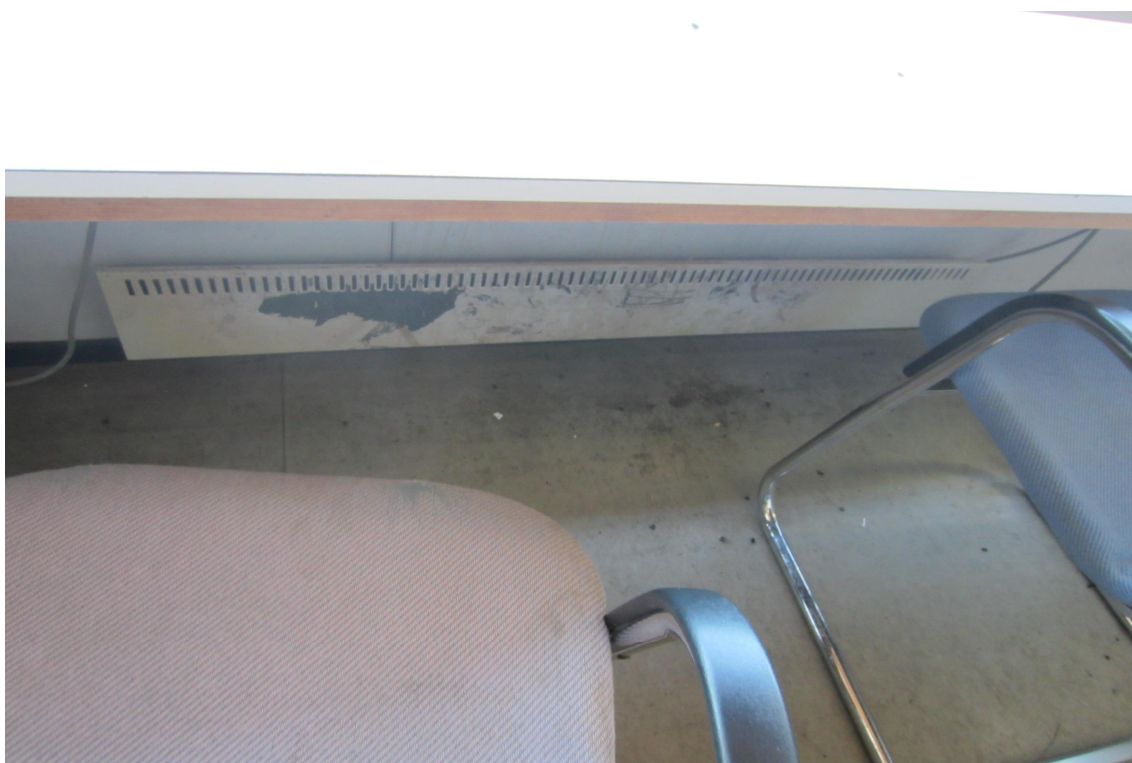
Kuva 5: Selostamossa on vanhoja sähkölämmittimiä.

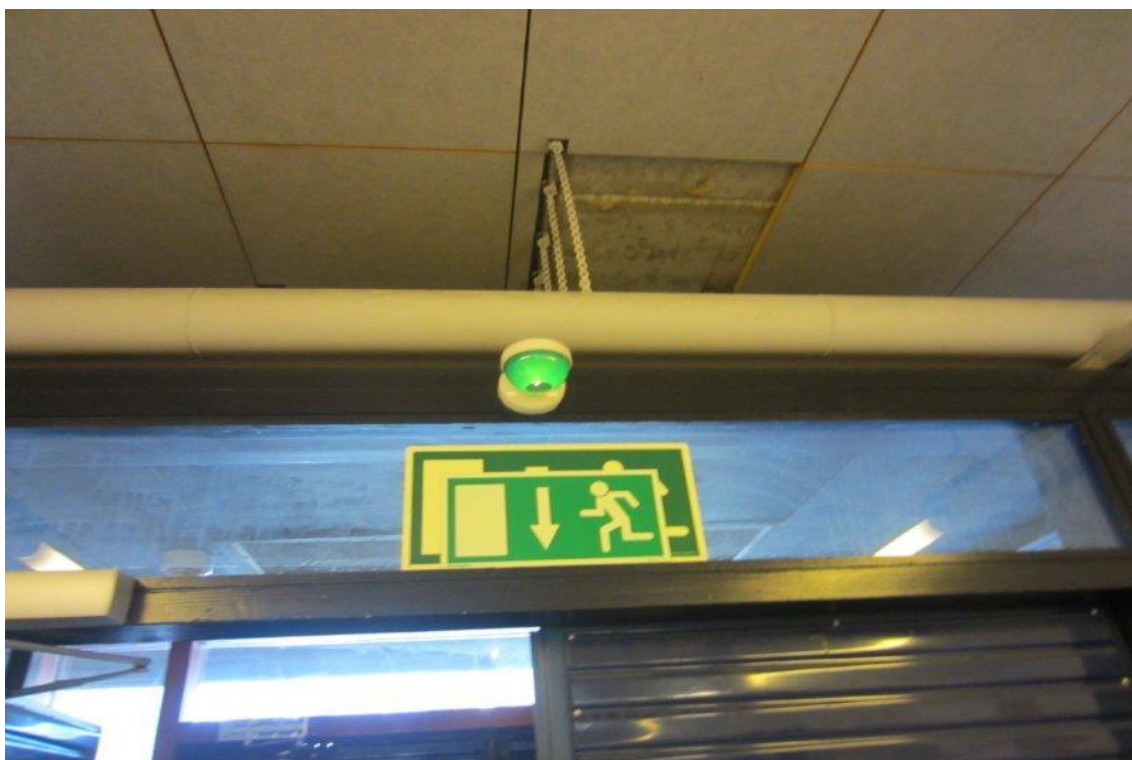
Kuva 6: Kuvassa on vanha poistumistien ovimerkkivalaisin. Koko järjestelmä on uusimisen tarpeessa.
