# RAPORTTI

## OULUNKYLÄN JÄÄRATA HUOLTORAKENNUKSEN JULKISIVUJEN KUNTOTUTKIMUS

24.9.2012

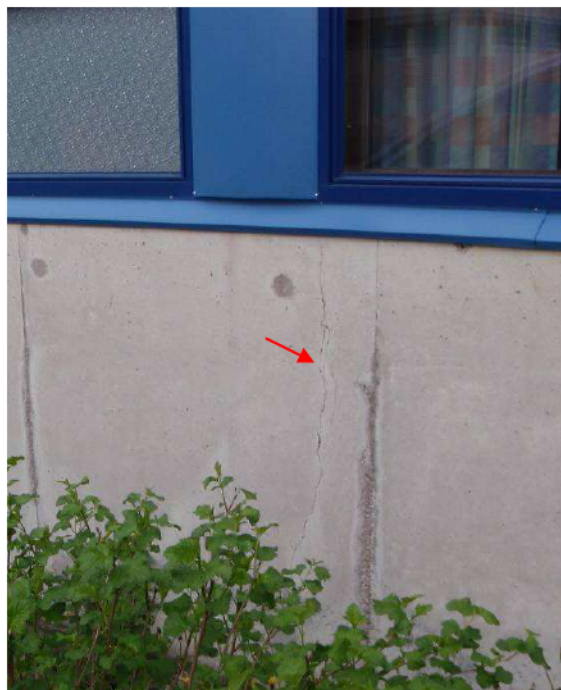
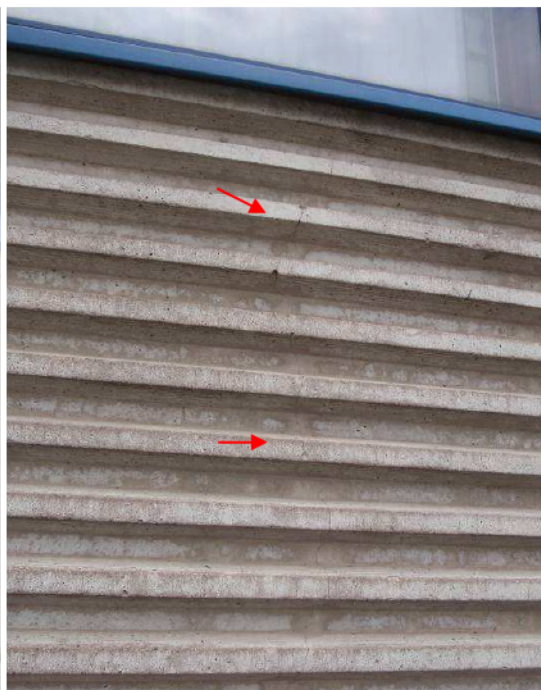
Julkisivuelementit ovat ulkoasultaan suhteellisen hyväkuntoisia. Merkittävää laajamittaista betonin halkeilua tai lohkeilua ei havaittu. Paikoitellen elementeissä esiintyy yksittäisiä kapeita, pitkittäisiä halkeamia sekä jonkin verran näkyviä korroosioaurioita. Rakenteissa ei ole havaittavissa merkkejä ulkopuolisista rasituksista tai muodonmuutoksista lukuun ottamatta jääradan puoleisen julkisivun sokkelien kuorielementtien siirtymiä (käsitelty raportissa Vahanen Oy, 2011). Sandwich-elementtien mineraalivillan paksuudeksi mitattiin kaikkialla 100 mm.

Kuvat 1 ja 2. Betonielementin ulkokuoren halkeamia.

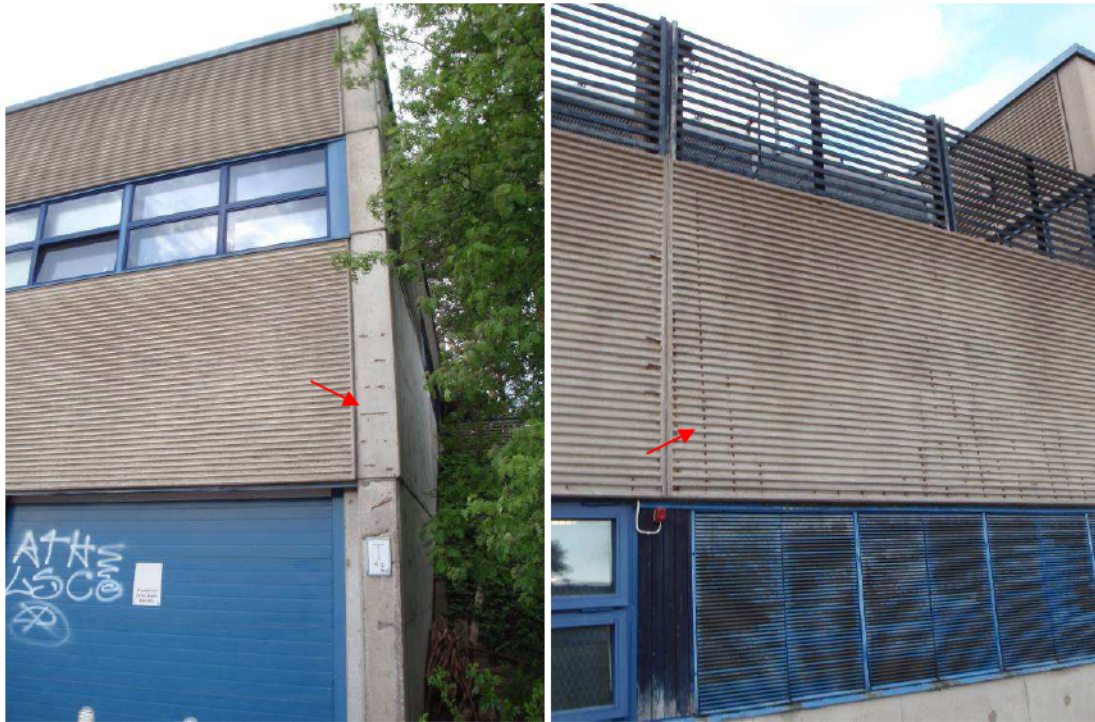
Kuvat 3 ja 4. Paikallisia julkisivuelementtien teräskorroosioaurioita.

Raudoitteiden peitepaksuuksia mitattiin kaikista elementtityypeistä. Terästen etäisyydet betonin ulkopinnasta vaihtelevat uraelementeissä uran pohjalta mitattuna välillä 8–31 mm (keskiarvo eteläjulkisivulla 19 mm ja pohjoisjulkisivulla 17 mm), sileissä elementeissä välillä 10–42 mm (keskiarvo 27 mm) ja sokkeleissa välillä 17–43 mm (keskiarvo 28 mm). Peitekerrosmittausten ja karbonatisoitumissyvyyksien avulla arvioituna korroosioriski on tällä hetkellä hyvin vähäinen ja havaittujen korroosioaurioiden voidaan olettaa olevan suhteellisen paikallisia.

Julkisivuelementtien korroosioauriot voidaan kunnostaa paikkakorjauksin. Käyttöään pidentämiseksi olisi lisäksi suositeltavaa pinnoittaa elementit tarkoitukseen soveltuval-

la pinnoitteella, joka hidastaa betonin karbonatisoitumista sekä kosteuden tunkeutumista rakenteeseen.

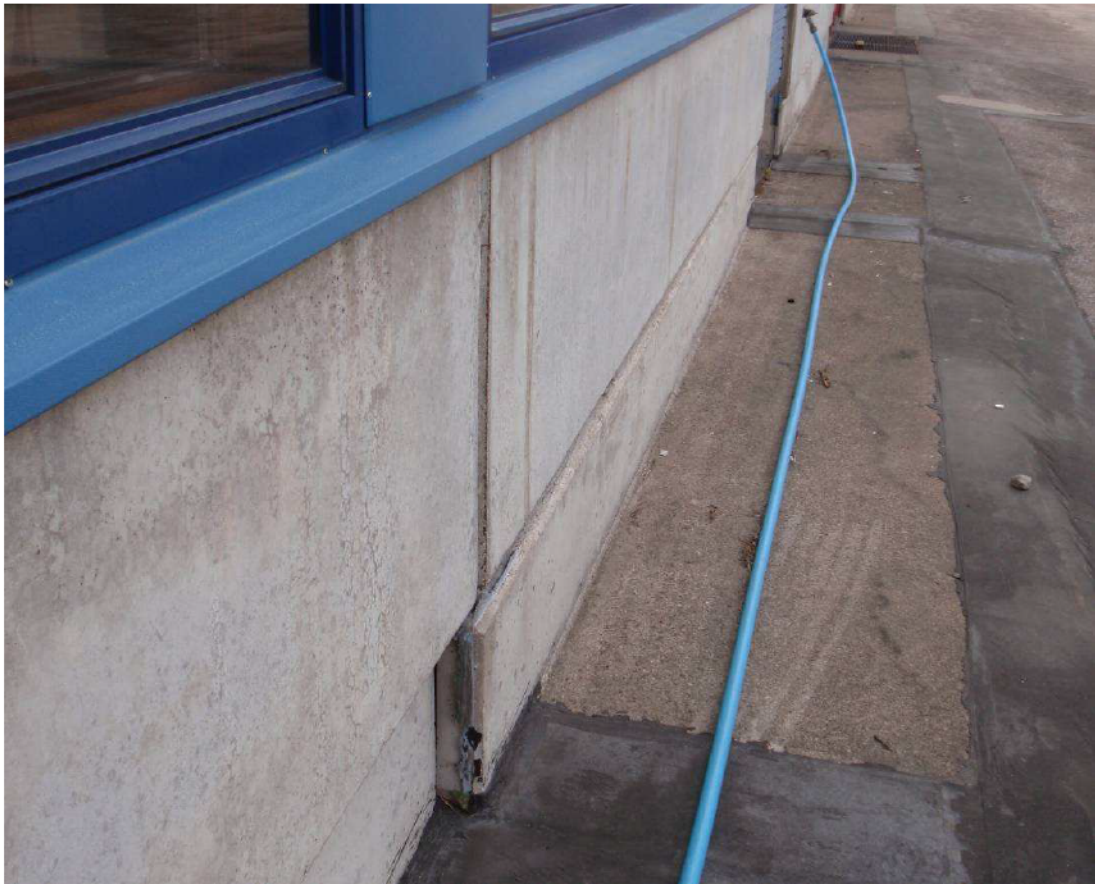
Kuva 5. Sokkelin kuorielementin siirtymää jääradan puoleisella julkisivulla.

Jääradan puoleisten sokkelielementtien siirtymiä tulee tarkastella rakennesuunnittelijan toimesta osana pihakannen ja katsomoiden korjaussuunnittelua. Mikäli korjaukset viivästyvät, tulisi elementtien välistä syntyvät vesivuotoreitit paikata jollakin väliaikaisella ratkaisulla.

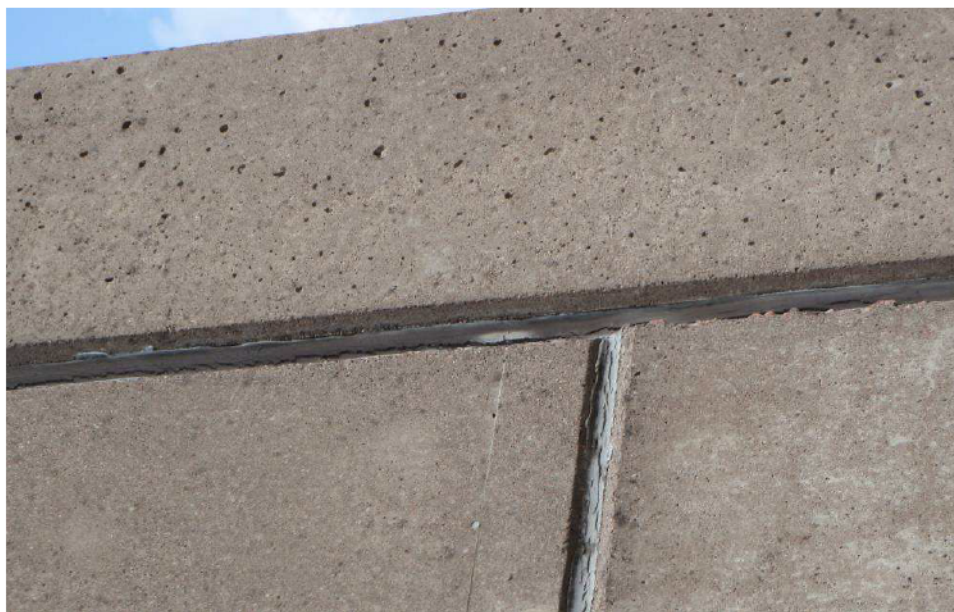
Julkisivusaumaukset ovat yleisesti välttävissä tai heikossa kunnossa. Tutkimuksessa havaittiin monin paikoin saumausten halkeilua tai kovettumista. Vaurioiden esiintymisessä ei ollut merkittäviä eroja ilmansuuntien välillä. Haitta-ainetutkimuksen mukaan (Vahanen Oy 2012) saumaussmassat ylittävät ongelmajäteraja-arvot lyijyn osalta ja luokitellaan vaaralliseksi jätteeksi.

Kuva 6. Julkisivuelementtien saumat ovat monin paikoin halkeilleet ja osin irti.

Julkisivuelementtien saumat tulee uusua kahden vuoden kuluessa kokonaisuudessaan kosteusrasituksen alentamiseksi. Uusimisessa tulee huomioida vanhan, lyijypitoisen saumausmassan asianmukainen käsittely. Samalla tulee ikkunoiden liittymät ja pelitykset tarkastaa ja tiivistää tarvittavilta osin. Saumauskorjaukset kannattaa ajoittaa tehtäväksi yhdessä mahdollisten ikkuna- ja ovikorjausten kanssa tai heti niiden jälkeen.

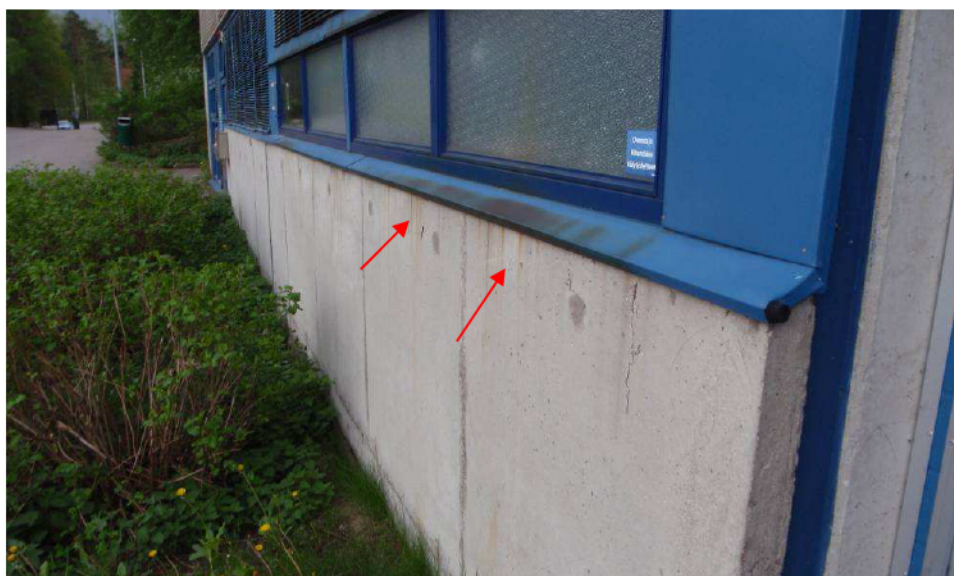
Ikkunoiden sekä räystäään liittymät julkisivuun ovat toteutukseltaan ja kunnoltaan tyydyttävät. Räystäärakenne on matala ja voi mahdollistaa veden kulkeutumisen kovalla tuulella eristetilaan. Räystään toimintaa voidaan parantaa tulevien vesikaton korjaustöiden yhteydessä. Ikkunoiden vesipellitusten alla on monin paikoin ruostejätkiä viitaten kosteuden liikeisiin pellitysten alla.

Kuva 7. Ikkunapeltien alla näkyy monin paikoin ruosteisia valumajälkiä.

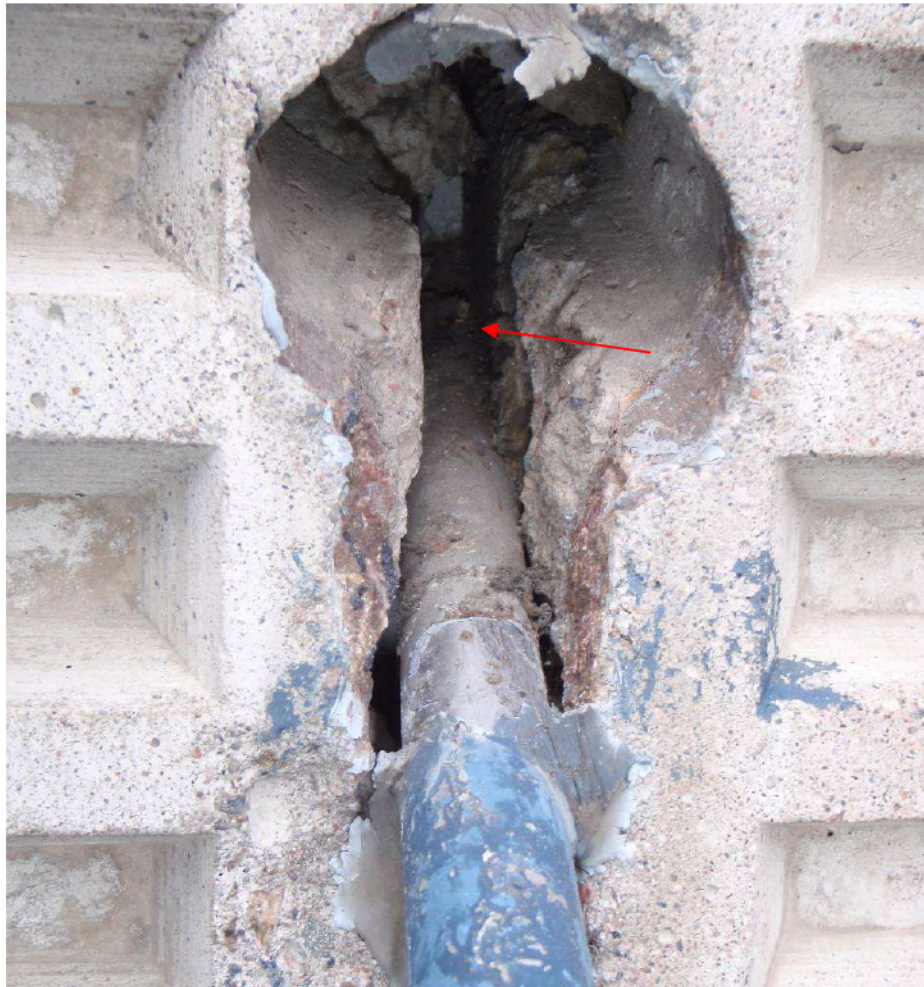
Tutkimuksen yhteydessä selvitettiin rakenneavauksen avulla sisäänkäynnin päällä olevaa katosta kannattavien vetotankojen kuntoa ja kiinnitystapaa. Vetotangot ovat olleet hyvin rasituksilta suojassa niitä ympäröivän hyväkuntoisen tiivistysmassan ansiosta. Tankojen piilossa oleva osa on suojattu sementtipitoisella pinnoitteella eikä korrosioaurioita havaittu. Vetotangot on kiinnitetty rakennuksen runkoon julkisivuelementtien sisäkuorien kautta ja itse liitoskohta on betonoitu rakenteen sisään. Merkkejä liitoksen vaurioista ei havaittu.

Kuva 8. Katosta kannattavien vetotankojen kiinnitys on betonoitu rakenteen sisään.
