# Myllypuron, Puotinharjun ja Roihupellon aluesuunnitelman TARVESELVITYS

23.10.2014

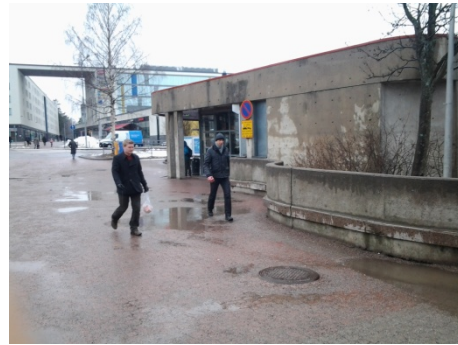
*Kuva 4. Metroaseman sisäänkäynti kaipaisi kunnostusta.*

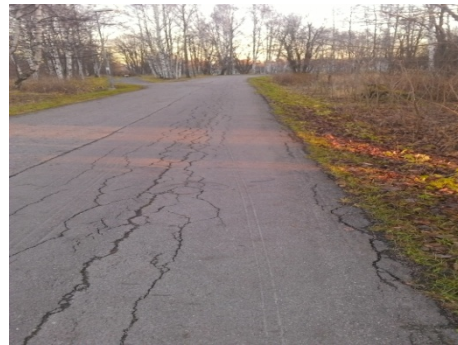
*Kuva 6. Mustapuronpolku on paikoin huonossa kunnossa.*

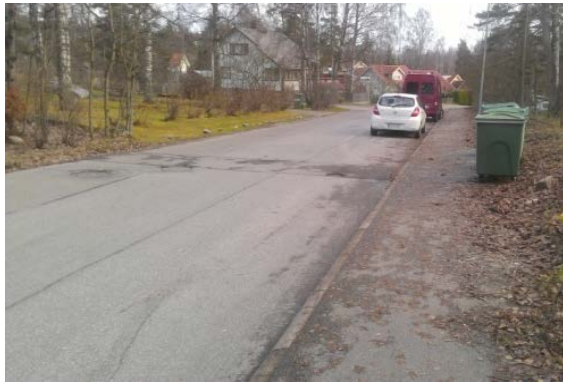
*Kuva 7. Kitusentien valuasfalttipaikkaus.*

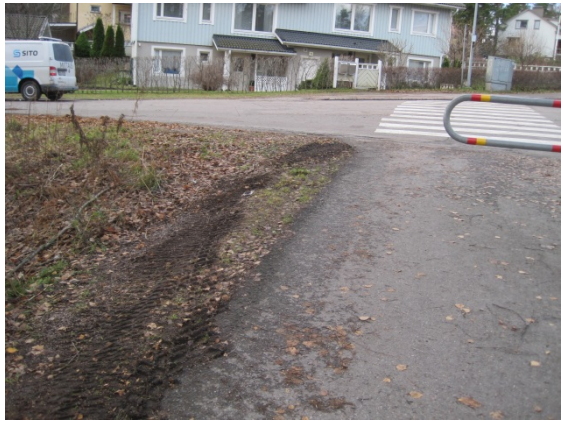
*Kuva 9. Karhunkaatajantien raitin suoja-  
aita on helppo kiertää.*

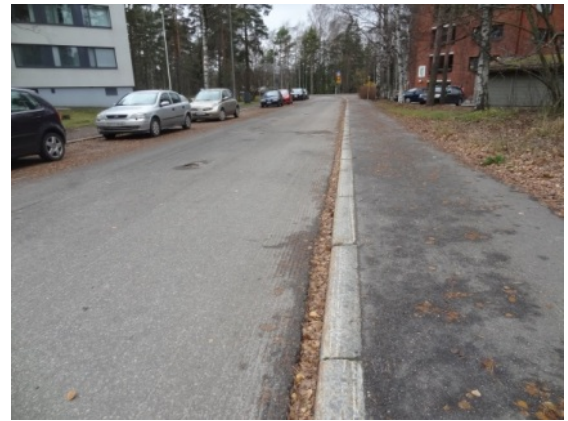
*Kuva 10. Myllypadontie.*

Alueella on myös huonosti päällystettyjä katuja ja katuosuuksia, esim. Myllypadontie (Kuva 10). Tien alkuosalle on levitetty uudempi päällystekerros. Päällystekerrosta ei ole ulotettu reunakiveen asti vaan reunakiven ja päällysteen väliin on jäänyt n. 5 cm rako. Rako kerää kaiken lehden ja irtolian sekä veden. Rako on epäsiisti ja tukkii/hidastaa kuivatusta.

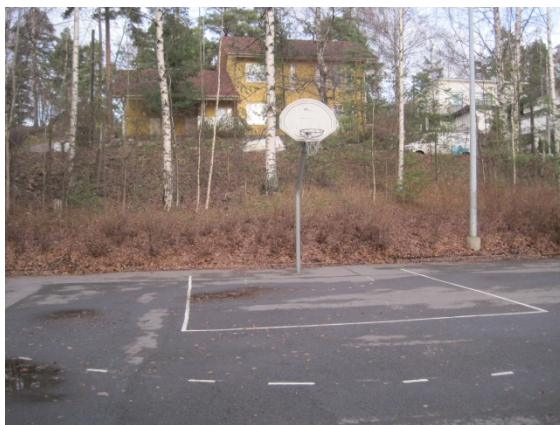
*Kuva 13. Karhunkaatajantien pelikentällä on parannustarpeita lähitulevaisuudessa.*

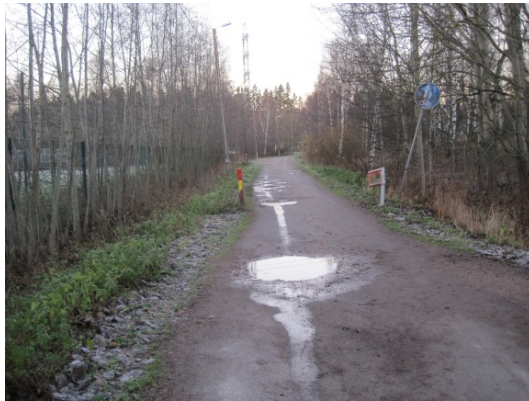
*Kuva 16. Myllytontunpolku, kuntoluokka 2.*

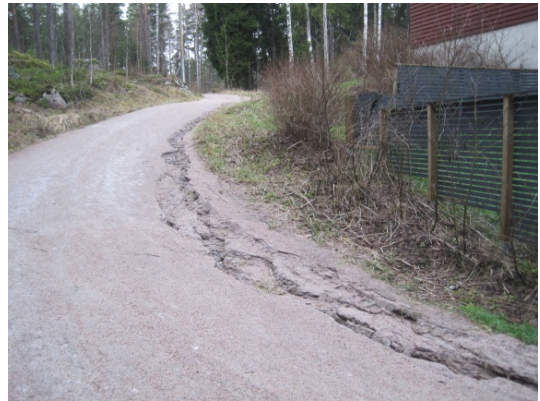
*Kuva 17. Hallainvuorentien päässä ulkoilupolun eroosioauriot pitää korjata ja hu-  
levedet ottaa hallintaan. Muuten kunto-  
luokka on 4.*

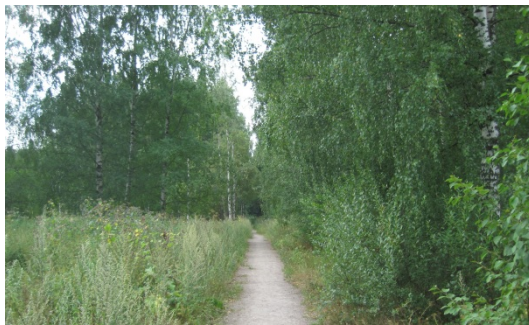
*Kuva 18. Ludovikanraitti urheilupuiston  
pohjoisreunalla on lähes umpeenkasva-  
nut. Kuva on raitin länsipäästä itäänpäin.*

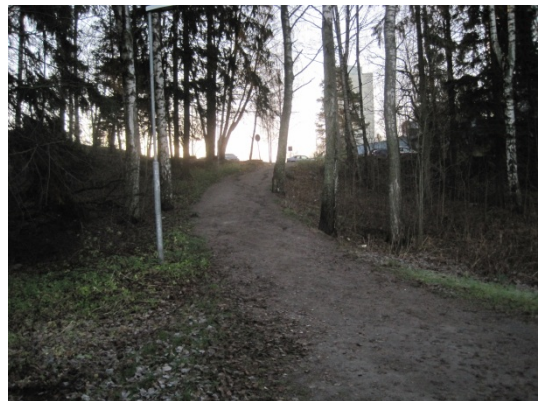
*Kuva 19 Kastelholmanpolku.*

Puistoraitit asutuksen keskellä ja siellä sijaitsevilla viheralueilla ovat hyvässä kunnossa muutamaa poikkeusta lukuun ottamatta. Esimerkiksi Kastelholmanpolku on jyrkähkössä rinteessä, ja sen kivituhkapäällyste ei pysy paikoillaan. Päällystämistä asfaltilla tulee harkita.

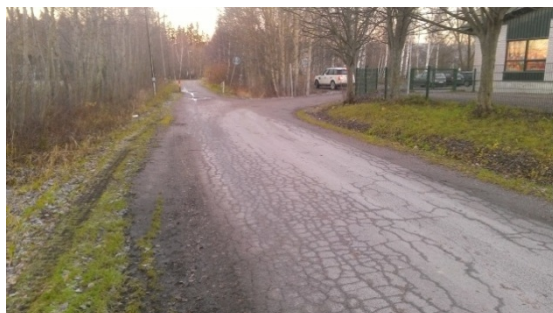
Kuva 21. Myllytontunpolku, peruskorjaustarve.

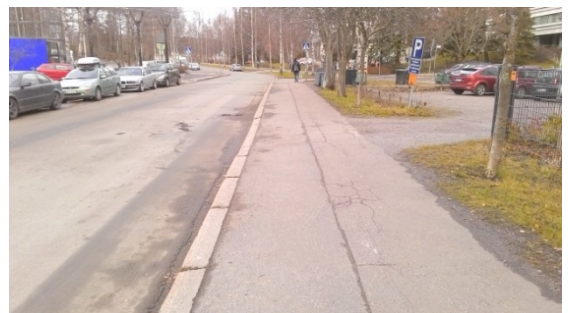
Kuva 22. Olavinlinnantie, kunnostustarve.

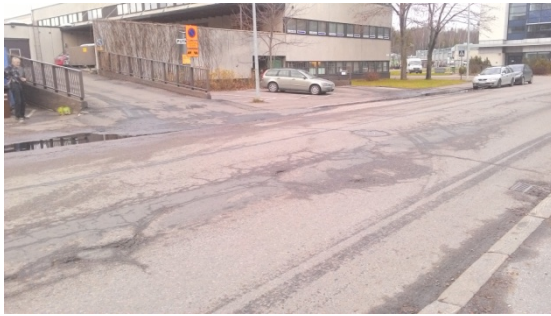
Kuva 23. Putkitie, peruskorjaustarve.

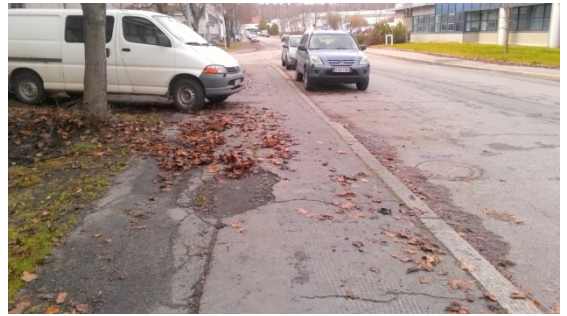
Kuva 24. Tulppatie, peruskorjaustarve.

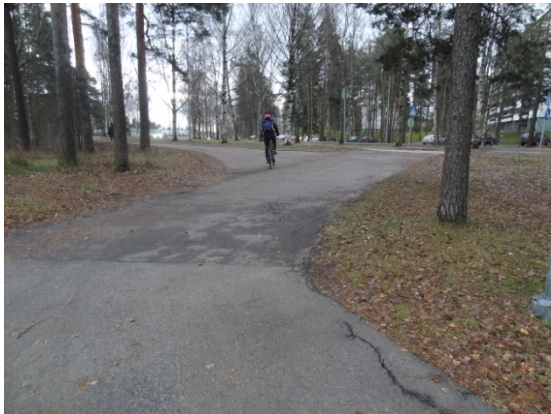
Kuva 25. Myllypurontien kevyen liikenteen väylä, kunnostustarve.

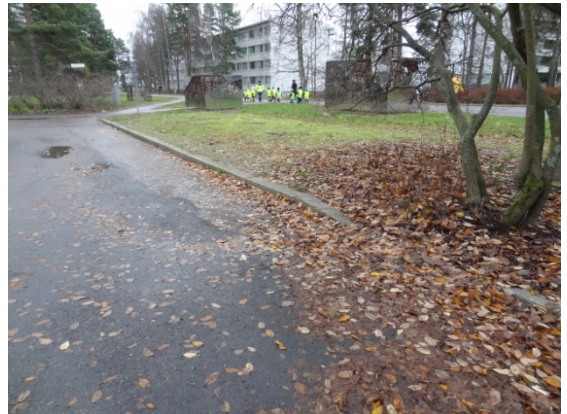
Kuva 26. Tuulimyllyntie, kunnostustarve.

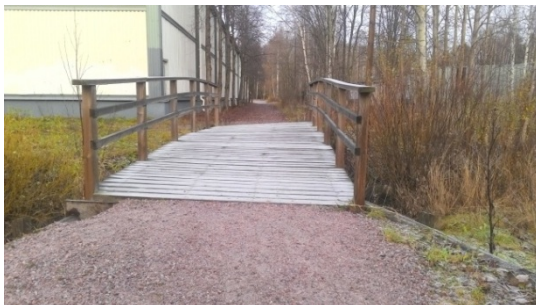
Rakenteiden kehittämistarpeet käsittävät kolme Mustapuronpolun varrella sijaitsevaa puusiltaa, jotka ovat käyttökelvottomassa kunnossa ja vaarallisia. Sillat on rakennettava uudelleen tai purettava. Purkamista pitää harkita, mikäli sillan olemassaololle ei ole järkevää perustetta. Saman polun varrella on kaksi muutakin puusiltaa, jotka silmäääräisesti tarkastellen ovat vielä käyttökunnossa ja turvalliset. Niiden kunto tulisi kuitenkin tarkistaa perusteellisemmin kuin tässä on ollut mahdollista. Arvioinnin tekee puurakenteisiin erikoistunut asiantuntija. Näiden lisäksi on yksi kunnostettava rumpu.

*Kuva 27. Mustapuronpolku, peruskorjettava tai purettava silta.*

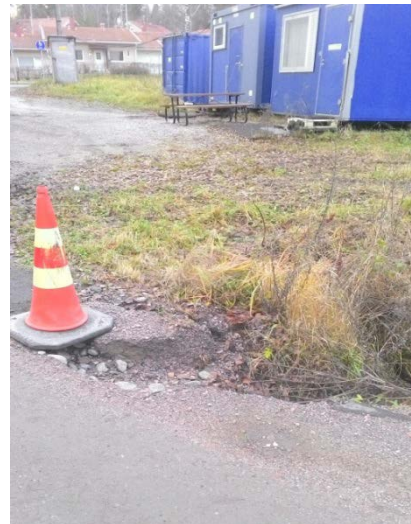
*Kuva 28. Viikintien ja Viilarintien välinen polku, kunnostettava rumpu. Raitti on romahtanut rummun kohdalta.*

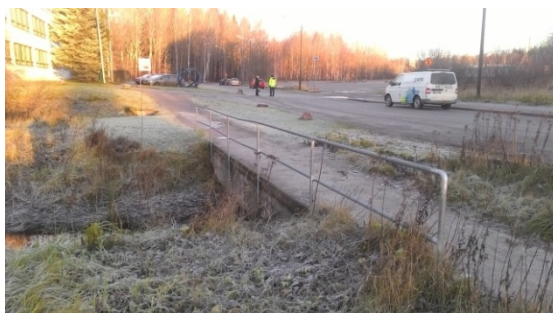
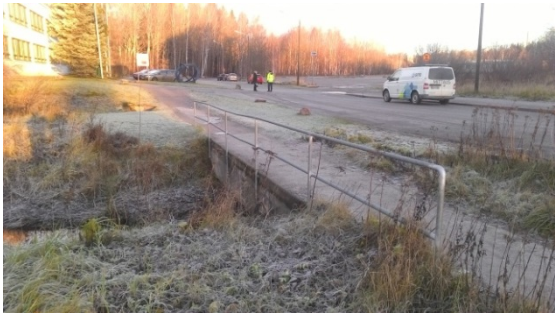
Kuva 29. Kajaaninlinnantien jalkakäytävä, joka on yhteys lukiolle, on kapea ja huonokuntoinen. Sitä voisi leventää kadun puolelle.

*Kuva 33. Kajaaninlinnantien jalkakäytävä, joka on yhteys lukiolle, on kapea ja huonokuntoinen. Sitä voisi levenittää kadun puolelle.*

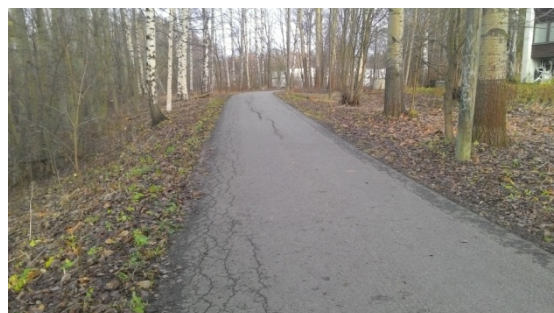
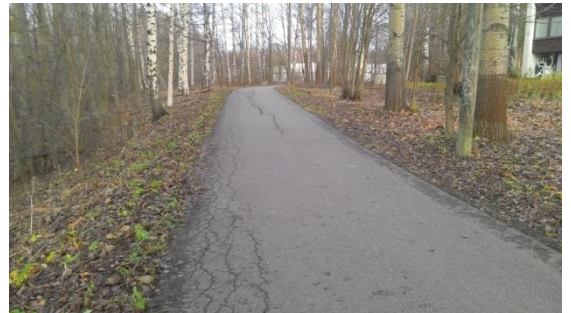
Kuva 30. Mustapuronpolku, väylä on paikoin huonokuntoinen ja sijaitsee nykyisellään "baanan" tavoiteverkolla, kunnostustarve.

*Kuva 34. Mustapuronpolku, väylä on paikoin huonokuntoinen ja sijaitsee nykyisellään "baanan" tavoiteverkolla, kunnostustarve.*

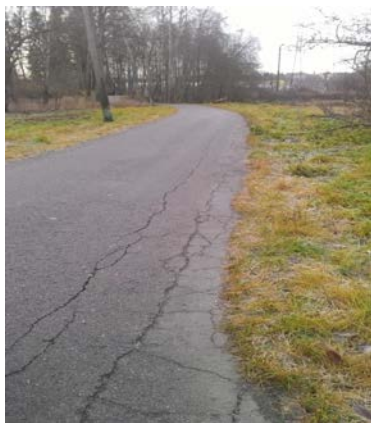
Pyöräilyreitistön kehittämistarpeet liittyvät pääosin näihin baanoihin. Mustapuronpolun huono kunto nousi esille jo jalankulkureitistön kehittämistarpeissa, ja sitä on syytä korostaa myös tässä yhteydessä. Alueen pyöräilyreitistö kehittyisi merkittävästi, jos baanaverkon osia saataisiin rakennettua ko. alueelle.

Kuva 37. Mustapuronpolku nykyisellään, kunnostustarve.

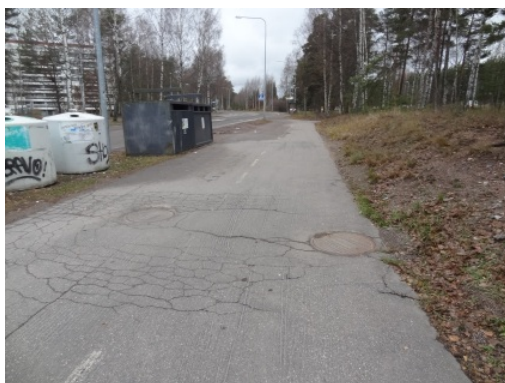
Pääosin selvitysalueen kierrätyspisteet ovat erittäin siistejä ja hyvin sijoitettuja myös kaupunkikuvallisesti, mutta Myllypurontien kierrätyspiste tekee tästä poikkeuksen. Astiat ovat epäsiistit ja uusimisen tarpeessa (kuva 38).

*Kuva 39. Myllypurontien kierrätyspisteen astiat ovat epäsiistejä ja uusimisen tarpeessa. Epäsiisti vaikutelma on myös kaupunkikuvallinen ongelma.*

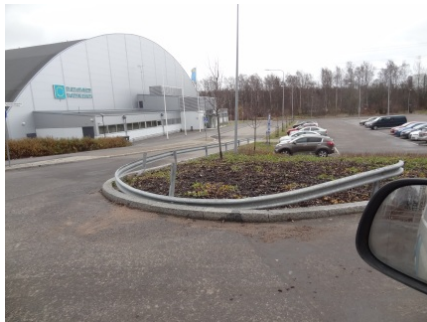
Kaidepuutteet ja vauriot vaikuttavat suoranaisesti liikenneturvallisuuteen ja ne tulee korjata välittömästi.

*Kuva 40. Pikajuoksijan kujan kaide on vaurioitunut.*

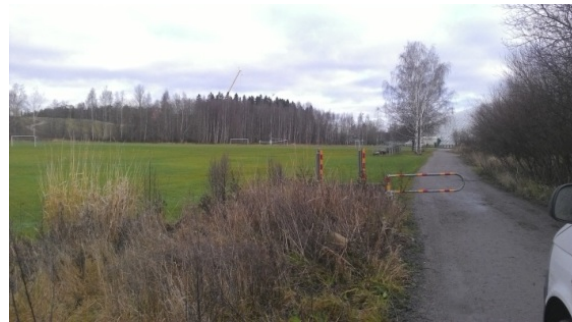
Nykytilassa ajoneuvoliikenteen estävät puolipuomit ovat köykäisiä ja ne on helppo ohittaa sekä kiertää. Puomeista olisi hyvä saatava estävämpiä, joko asentamalla pidempiä puomeja tai asentamalla puomit väylän molemmin puolin jolloin estevaikutus moninkertaistuu. Malli on yleisesti rakennusviraston käyttämä malli. Uudesta mallista pitäisi sopia yhteistyössä pelastuslaitoksen kanssa (selvitysalue laajempi kehittämistoimenpide). Puomeista on tehtävä järeämpiä tai asennettava esteitä, jotka voi tarpeen mukaan siirtää. Tyypillisesti puolipuomit ovat Kuva 42 mukaisia.

*Kuva 41. Walterinrinteen puolipuomi on köykäinen ja helposti ohitettava (yhteys Myllypuron liikuntapuistoon).*

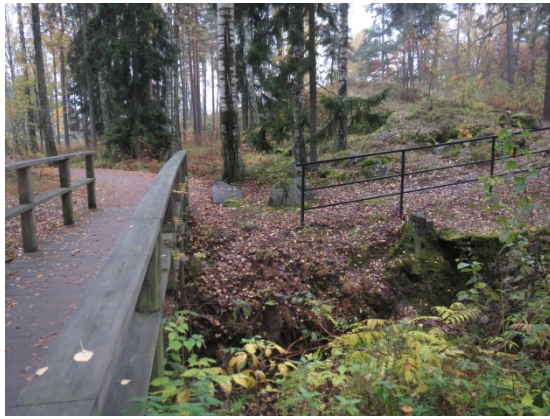
*Kuva 43 Korkeakallion puistossa oleva suoja-aita katkeaa juuri ennen siltaa.*

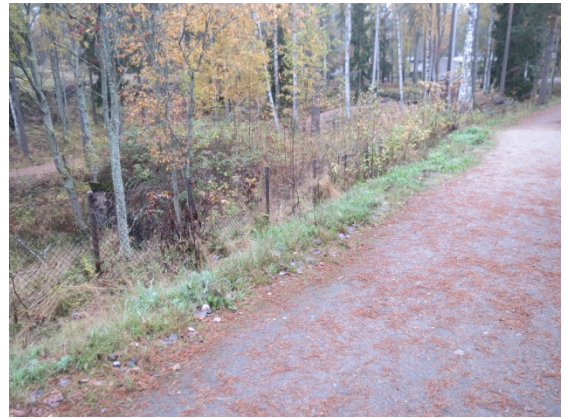
Korkeakallionpuistossa ulkoilureitti kulkee kallioleikkausten juurella olevien vanhojen tykkipatterien yläpuolella. Lähimpänä olevan jyrkänteen kohdalla ulkoilureitin reunassa on suoja-aita, joka on paitsi vanha ja ruosteinen, myös liian matala ja lisäksi rakennekerrosten kasvaessa jäänyt raitin penkereen alareunaan. Paikalle täytyy rakentaa uusi aita, jonka mitoitus tarkistetaan nykymääräysten mukaiseksi.

*Kuva 44 Korkeakallion puiston ruosteen suoja-aita on uusimisen tarpeessa.*

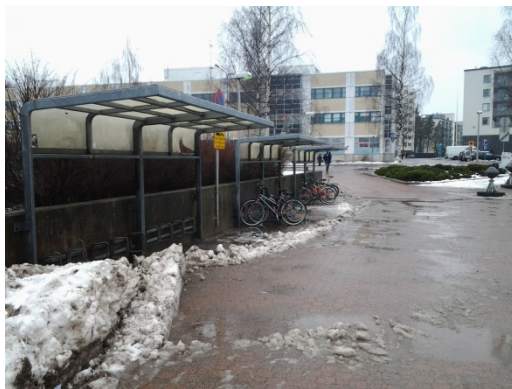
Metroaseman pyöräkatokset ovat vanhoja, likaisia ja huonokuntoisia (Kuva 43). Katosten kunnostustarve käy ilmi alueellisista kehittämistarpeista metroaseman kunnostustarpeen yhteydestä. Linja-autopysäkkien katokset ovat pääasiassa hyväkuntoisia.

*Kuva 45. Metroaseman pyöräkatokset ovat epähoukuttelevia ja paikoin katokset ovat hajonneita.*

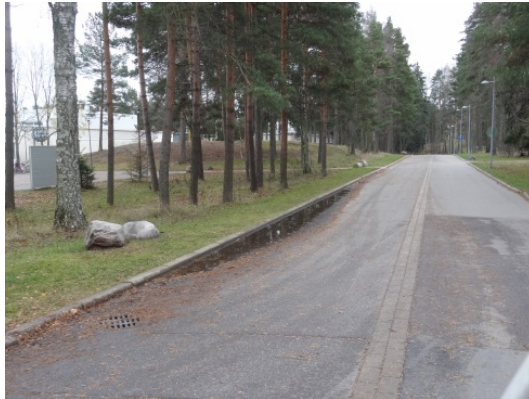
Maastossa ilmenneet kuivatuspuutteet koskevat kevyen liikenteen väyliä. Esim. Myllynsiiven reunapainumaan (Kuva 46) kertynyt vesi ei pääse kulkemaan lähellä olevaan kaivoon. Höyrymyllynkuja on uusittu, mutta kuivatus ei toimi halutulla tavalla vaan hulevedet kertyvät vesitornin puoleiseen päähän. Vesien seurauksena rakenne ei pääse kuivattumaan ja tulee johtamaan väylän vaurioitumiseen.

*Kuva 48. Myllynsiiven kuivatusongelma.*

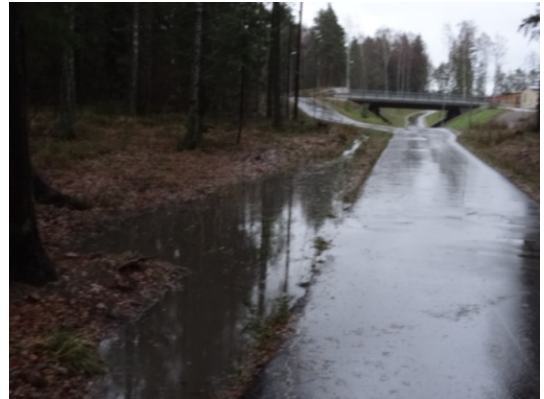
*Kuva 49. Höyrymyllynkujan kuivatusongelma.*

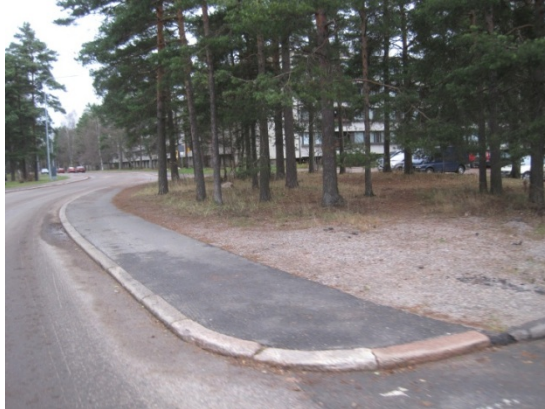
*Kuva 50. Tuulimyllyntien metsälaikun hoidoksi ei riitä C2-hoitoluokan mukainen hoito alueen pienuuden ja kovan kulutuksen takia.*

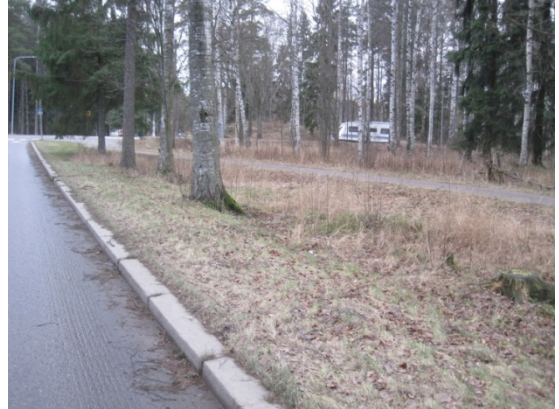
*Kuva 51. Harakkamyllyntien / Myllypääntien puistometsälle hoitoluokkaa A3 sopivampi hoitoluokka on C2.*

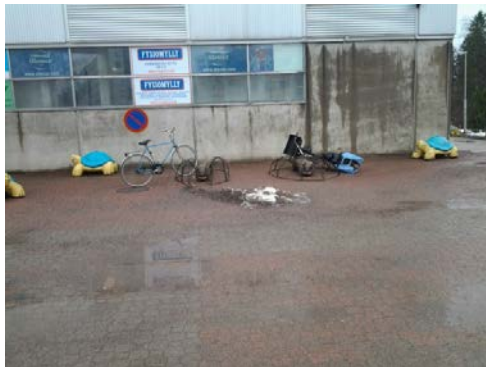
*Kuva 52. Metroaseman edusta on epäsiisti ja pyörätelineet ovat epäkäytännölliset.*
