## Ramsinkannaksenpuro - Selvitys puron säilyttämisen reunaehdoista

Raportti 7.12.2018

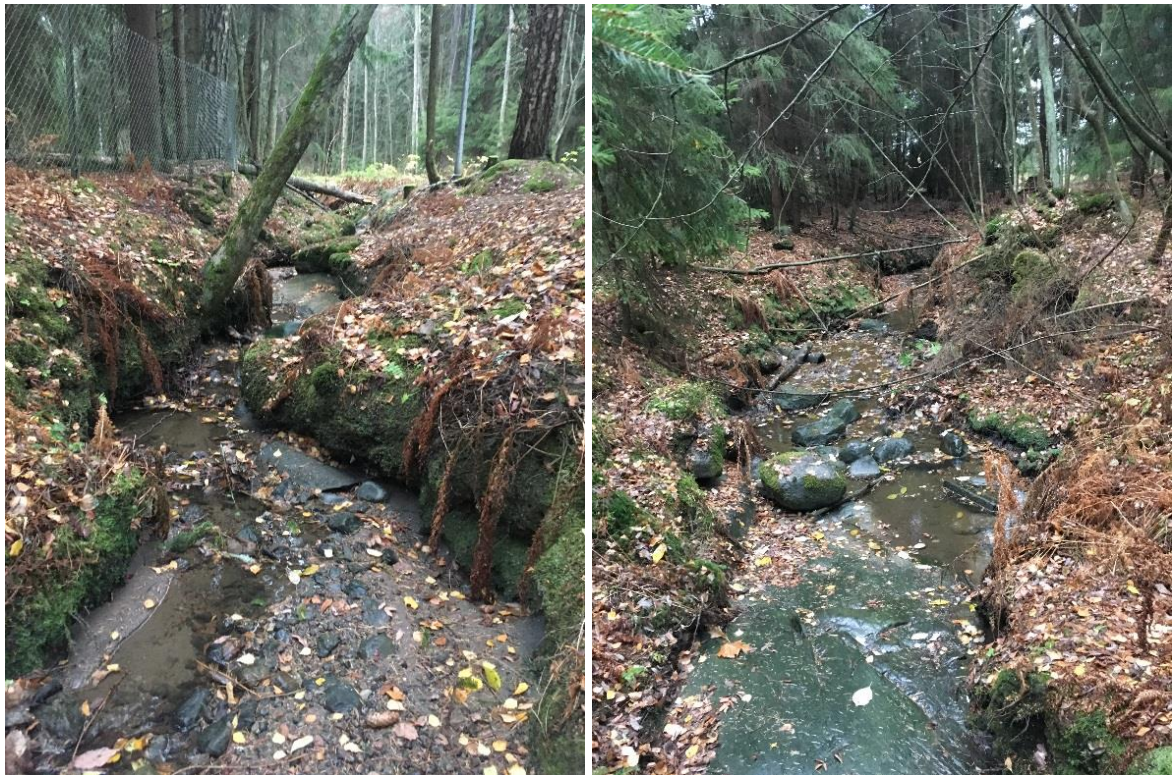
Yläjuoksullaan puro on kaivautunut syvälle maastoon, jonka seurauksena uoman luiskia on eroosion vaikutuksesta romahtanut. Lisäksi uomassa sekä uoman ympäristössä esiintyy paljon sinne kuulumatonta rakennusjätettä yms. Edustavimmillaan metsäpuro esiintyy uomaosuuksilla 2 ja 3 (kuva 1). Uomaosuuden 3 alussa purossa on viehättävä erityispiirre kohdassa, jossa puron vesi virtaa puron pohjalla paljastuneen kalliokynnyksen yli. Ramsinkannaksenpuron uomaosuudet on esitetty kuvassa 8. Uoman jakaminen osuuksiin perustuu uoman maisemalliseen muutokseen ja uoman piirteiden eroavaisuuksiin eri osuuksien välillä. Uomaosuuksia on kuvattu tarkemmin kappaleessa 6.

Kuva 1. Metsäpuroa uomaosuudella 2 (vas.) ja kalliokynnys uomaosuudella 3 (oik.).

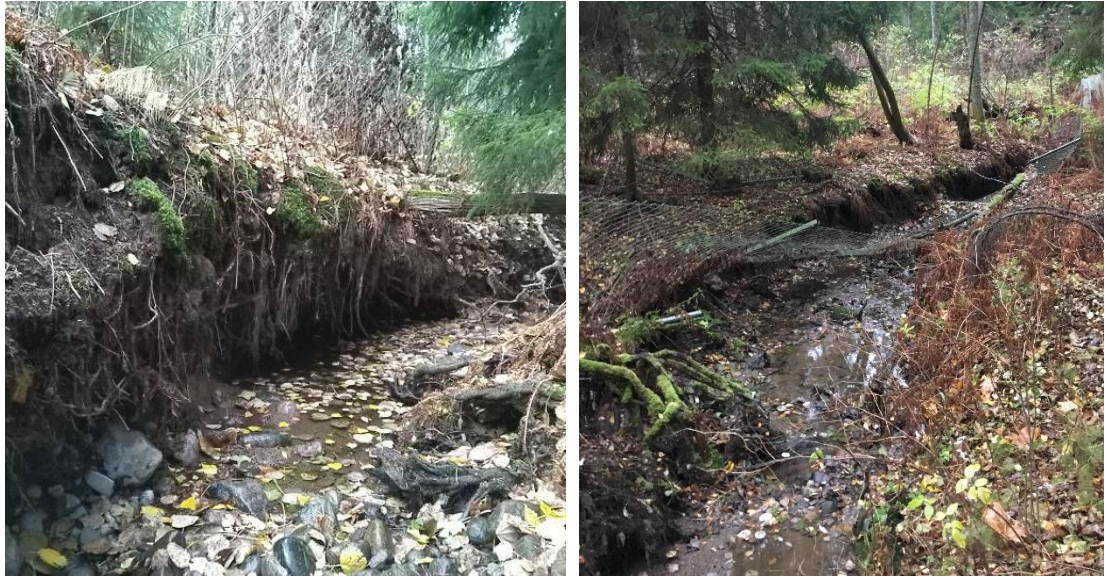
Ramsinkannaksenpuron ensimmäinen osuus ulottuu Ramsinniementien alla kulkevan 800B hulevesiviemärin purkupisteestä noin paalulle 190. Uomaosuus vastaanottaa suuret virtaamat ja on pahasti syöplynyt penkoiltaan, etenkin ulkokaarten puolelta (kuva 9).

Kuva 9. Ramsinkannaksenpuron erodoitunutta yläjuoksua uomaosuudella 1.

Uomaosuudella 1 on eniten tarvetta ja edellytyksiä muokkaamiselle. Uomaosuudella tarvitaan eroosiosuojauksia etenkin uoman ulkokaarten puolella. Purkuputken suulle mahtuu myös painanne tai pieni laskeutusallas rakennetulta alueelta tulevan kiintoaineen pidättämiseksi. Laskeutusallan avulla uoman kunto säilyy parempana ja ylläpitotoimenpiteet helpottuvat, kun suuri osa kiintoaineesta ei kulkeudu uoman varrelle ja voidaan poistaa yhdestä paikasta.

Uomaa voidaan muokata joko vain korttelin puolelta tai molemmilta puolilta ja tarvittaessa myös linjata uudestaan. Jälkimmäisessä tapauksessa uomaa ympäröivä metsä häviäisi, mutta uoman ympäristö voitaisiin muokata puistomaisemmaksi ja uudelleen linjaamisen myötä suunniteltujen rakennusten ja uoman väliin saataisiin lisää tilaa. Tällöin uoman luiskat, laskeutusallas ja eroosiosuojarakenteet tulisi suunnitella ympäröivään maisemarakentamiseen soveltuviksi.

Muokkaaminen vain korttelin puolelta mahdollistaa Ramsinniementien ja uoman välisen osuuden jäämisen luonnontilaiseksi ja kuitenkin nykyisen uomalinjauksen ulkokaaren tuenta ja maisemointi korttelimiljööseen istuvaksi saataisiin hoidettua kerralla esimerkiksi kookkailla maakivillä tai pulterilla. Metsäkaistaletta ja uomaa tulisi kuitenkin siistiä poistamalla sieltä sinne kuulumaton rakennus- ja muu jäte sekä raivaamalla vesakkoa.

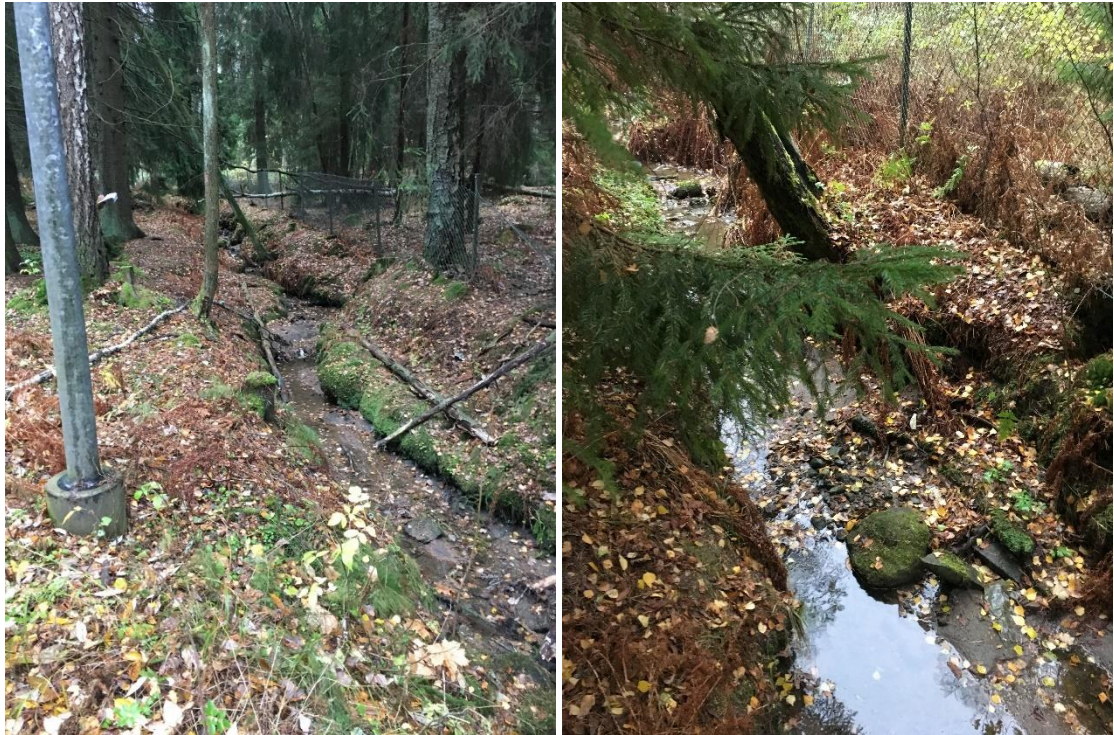
Kuva 10. Luonnontilaisen kaltaisen metsäpuron tunnusmerkit täyttävä uomaosuus 2.

Uoma kapenee ja mataloituu osuudella 2, mikä aiheuttaa mahdollista tulvimisen riskiä sen ympärillä. Tulvimisriskin tarkempi arvioiminen vaatii tarkemmittauksia uomasta ja mittausten avulla tehtyjä tarkempia laskelmia. Tulvimisriski tulee huomioida korttelin tasausta suunniteltaessa siten, että varmistetaan veden pääsyn estäminen esimerkiksi maanalaisiin tiloihin.

Kuten uomaosuudella 1, myös osuudella 2 olisi suotavaa vahvistaa paikoin uoman penkkoja. Tämä voidaan tehdä korttelin puolelta samalla maisemoiden uomaosuus korttelimiljööseen istuvaksi. Silloin on kuitenkin vaarana menettää uoman luonnontilaisuus. Uomaosuuden muokkaaminen kokonaan tai uudelleen linjaaminen koko osuudelta hävittäisi nykyisen metsäpuron maisemallisen arvon sekä ympäröivän metsän ja putkittamisella olisi sama vaikutus. Siellä, missä uoma kulkee lähinnä tietä, eikä mahdu tien leventämisen vuoksi nykyiselle sijainnilleen, uomaa voidaan linjata uudelleen tai putkittaa. Muokkaamalla vain tietä lähinnä olevaa osuutta sen yläpuolinen jakso voitaisiin säilyttää lähes ennallaan.

Uomaosuus 2 suositellaan säilyttämään mahdollisimman pitkälti ennallaan luonnontilaisen kaltaisena metsäpurona lukuun ottamatta vaadittavia eroosiosuojauksia korttelin puolella. Uomaosuuden siirtämistä tai putkittamista suositellaan vain niiltä osin kuin se on Ramsinniementien etelään päin leventämisen tai kortteliin johtavien kulkuyhteyksien takia tarpeellista. Uoman jäädessä paikalleen tulee tarkemmittausten perusteella laskea uoman todellinen

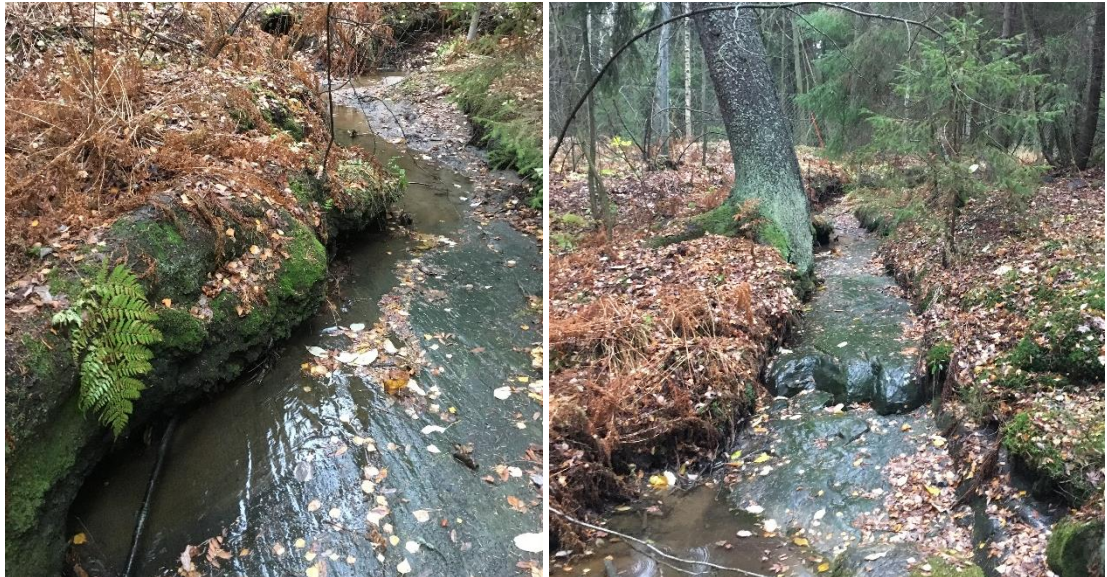
Kolmas uomaosuus jatkuu paalulta 100 noin paalulle 50 saakka. Uomaosuus on nykyisellään kaunis ja mahtuu koko pituudeltaan korttelirakenteen viereen. Uomassa on maisemallisesti mielenkiintoinen kalliopaljastuma ja pieniä pudotuksia, jotka elävöittävät veden virtausta. Korkeuserojen ja virtauskapasiteetin vuoksi uomaosuudella ei ole myöskään tulvimisriskiä korttelin suuntaan, joten uoman muokkaamiselle ei ole tarvetta. Ainoastaan kalliopaljastuman vieressä purossa oleva kuusi (kuvassa 11 oikealla) on mahdollisesti poistettava.

Kuva 11. Uomaosuudella 3 oleva kalliopaljastuma.

Uomaosuus 3 suositellaan jättämään mahdollisimman pitkälti ennalleen sen maisemallisten arvojen vuoksi. Uomaosuuden 4 alussa olevan lammikon ympäristön turvallisesti tekemisen ja mahdollisten virtaamaa liiaksi kuristavien tai padottavien rakenteiden poistamisen lisäksi uomaosuudelle 4 ei suositella muita muokkaustoimenpiteitä.

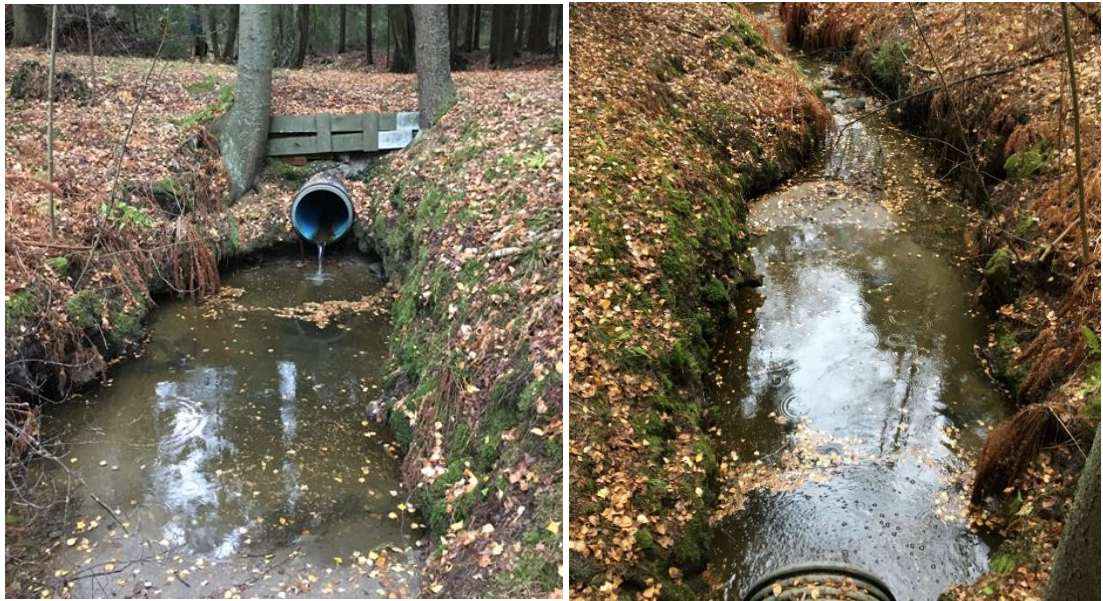
Neljäntenä osuutena on puron alajuoksu noin paalulta 50 mereen saakka. Uomaosuuden 4 alussa rummun purkupisteessä on nykyisellään melko syvä ja jyrkkäreunainen lammikko (kuva 12). Kohta aiheuttaa turvallisuusriskin ja vaatii alueen rakentuessa toimenpiteitä, kuten aidan lisäämistä tai reunojen loiventamista. Neljättä uomaosuutta ei tässä työssä sen tarkemmin käsitellä, sillä se ei ole rakentamisen suoran vaikutuksen alaisena, eikä siksi vaadi muokkaustoimenpiteitä.

Kuva 12. Uomaosuuden 4 alussa oleva jyrkkäreunainen lammikko.
