# Keski-Vuosaaren ESTEETTÖMYSSUUNNITELMA

HELSINGIN KAUPUNKI  
 RAKENNUSVIRASTO  
 PL 1500  
 00099 HELSINGIN KAUPUNKI

Tekijä(t) Sito Oy	
Julkaisun yhdyshenkilö rakennusvirastossa Projektinjohtaja Pirjo Tujula	
Nimeke Keski-Vuosaaren esteettömyyssuunnitelma	Mistä julkaisua saa (henkilö ja huone) Helsingin kaupungin rakennusvirasto Sirpa Linnola
Sarjan nimeke	
Sarjanumero	Julkaisuaika
Sivuja	Liitteitä 1
ISBN	ISSN
Kieli koko teos Suomi	
<p><b>Tiivistelmä</b></p> <p>Keski-Vuosaaren esteettömyyssuunnitelman tavoitteena on ohjata ja koordinoita rakennusviraston esteettömyyteen tähtäviä käytännön toimenpiteitä alueella. Alueellisen esteettömyyssuunnitelman laatiminen perustuu kaupungin-hallituksen hyväksymään kaupungin esteettömyysstrategiaan ja esteettömyyssuunnitelmaan, jolla ohjataan esteet-tömyyden toteutusta koko kaupungin tasolla. Alueellinen esteettömyyssuunnitelma on tarkoitus liittää osaksi Vuo-saaren aluesuunnitelmaa, jossa määritellään tarvittavat toimenpiteet ja niiden toteutusaikataulu.</p> <p>Aiemmin syntynyt Suraku-ohjeisto on luonut pohjan kaupungin esteettömyyden toteutustyölle. Alueellisen esteettö-myyssuunnitelman tarkoituksena on toteutustyön priorisointi ja kohdenta

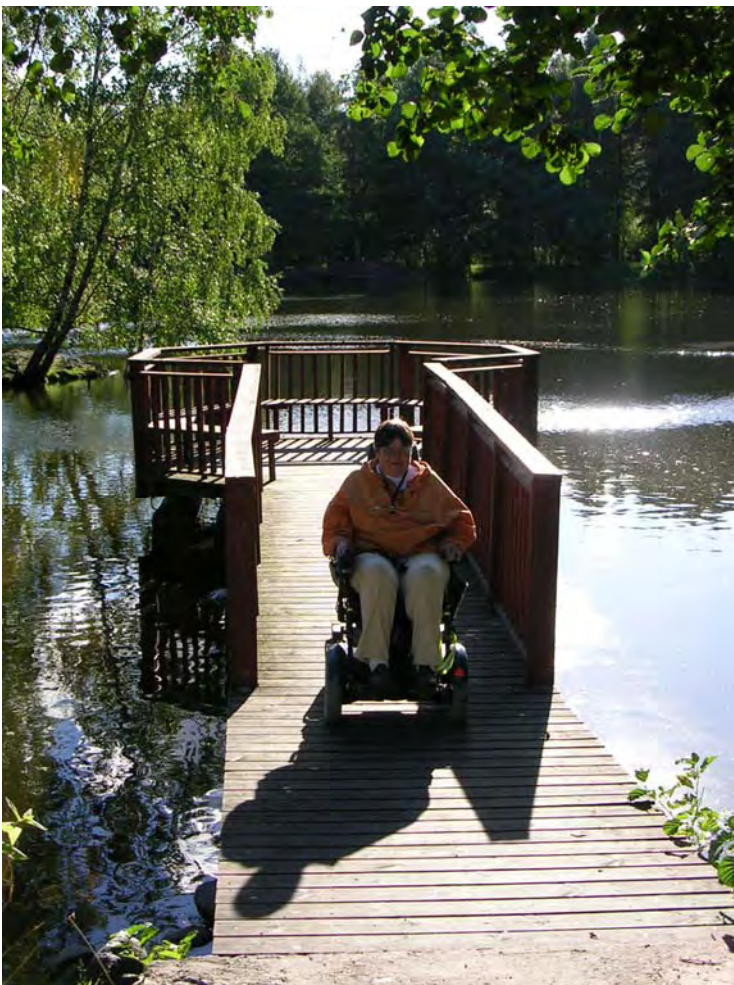
*Kuva 7. Kangaslammen oleskelulaiturit ovat hyviä kaikille käyttäjille. Kysymyksiä herätti kuitenkin se, ettei suojakaidetta ollut koko laiturin pituudella.*

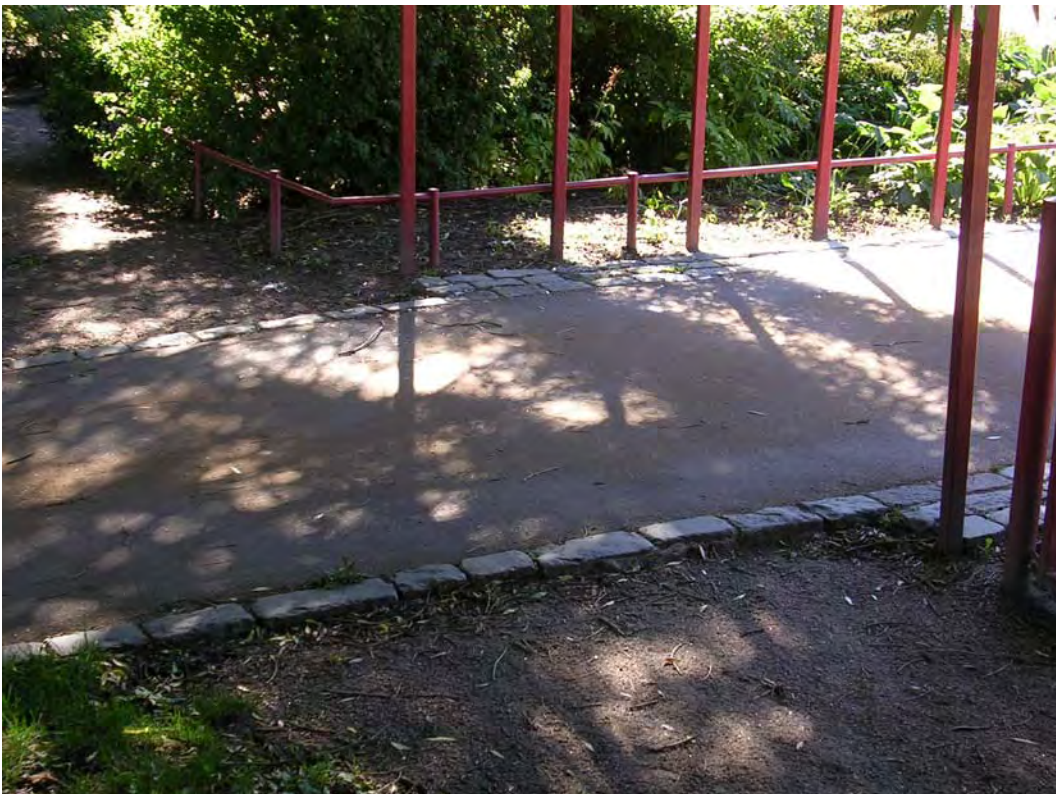
*Kuva 8. Ilveskorvenpuiston alueella liikumista haittaavat kynnyksen muodostavat nupukiviraidat sorakäytävien liittymäkohdissa.*

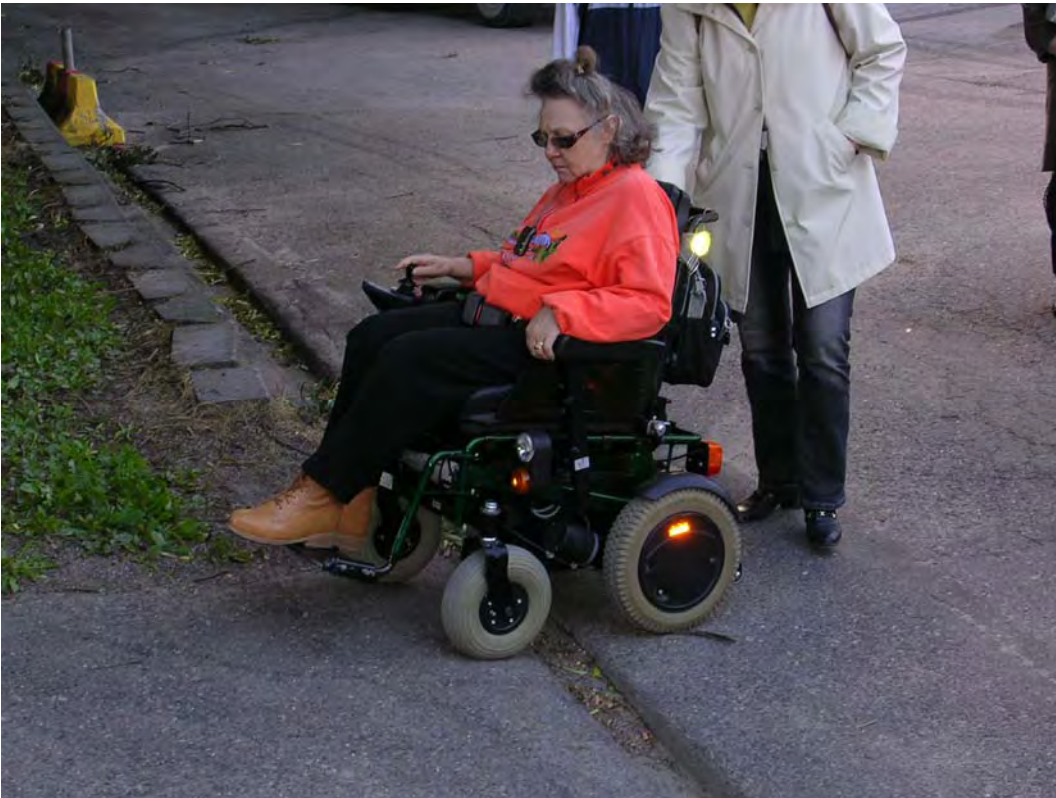
Ostoskeskuksen pysäköintialueen asfaltti on erittäin epätasainen ja pahasti painunut. Pysäköintialueella ei ole osoitettu jalankululle omia väyliä. Tällainen tarve olisi erityisesti pysäköintialueen poikki leikkipuistosta ostoskeskuksen sisäpihalle. Aidattu ravintolan terassi myös katkaisee länsipään katoksen alla sijaitsevan kulkuväylän. Etelän suunnasta (Kivisaarenpolku) ostoskeskukseen saavuttaessa joudutaan ylittämään syvä ja jyrkkäreunainen sadevesikouru, johon pienipyöräinen pyörätuoli tai rollaattori voi juuttua. Ostoskeskuksen eteläpuoleinen kulkuyhteys on erittäin epätasainen ja painunut.

*Kuva 9. Vuosaaren pohjoisen ostoskeskuksen pysäköintialueen asfaltti on vaarallisen epätasainen. Etelän suunnasta (Kivisaarenpolku) saavuttaessa joudutaan ylittämään syvä ja jyrkkäreunainen sadevesikouru, johon pienipyöräinen pyörätuoli tai rollaattori voi juuttua.*

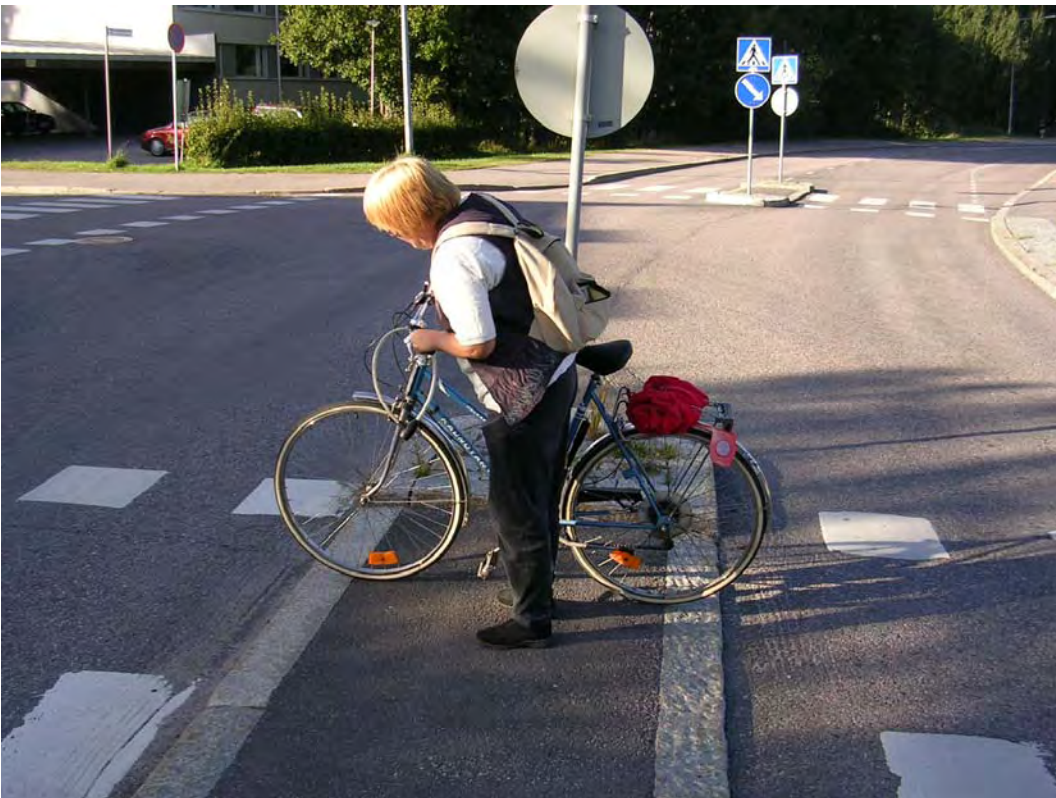
Porslahdentiellä esteettömyyden ongelmat keskittyivät suojatieylityksiin. Useiden suojateiden ja keskisaarekkeiden kohdilla on liian korkeat reunakivet. Heikkonäköiselle tosin korkeista reunakivistä on etua, koska ajoradan reuna on tällöin helposti tunnistettavissa. Alueella on myös liian kapeita keskisaarekkeita, joihin esimerkiksi pyörätuoli tai lastenvaunut työntäjiineen tai polkupyöräilijä eivät mahdu pysähtymään. Lisäksi alueella on voimakkaasti sivukaltevia ja pyörätuolia käyttävälle liian suuria korkeuseroja sisältäviä reunakivialueita. Jalkakäytävien päällysteiden tasaisuus on tyydyttävää.

*Kuva 10. Porslahdentien suojateillä on monenlaisia ongelmia; reunakivet ovat liian korkeita, keskisaarekkeet liian kapeita ja kaltevuudet liian suuria.*

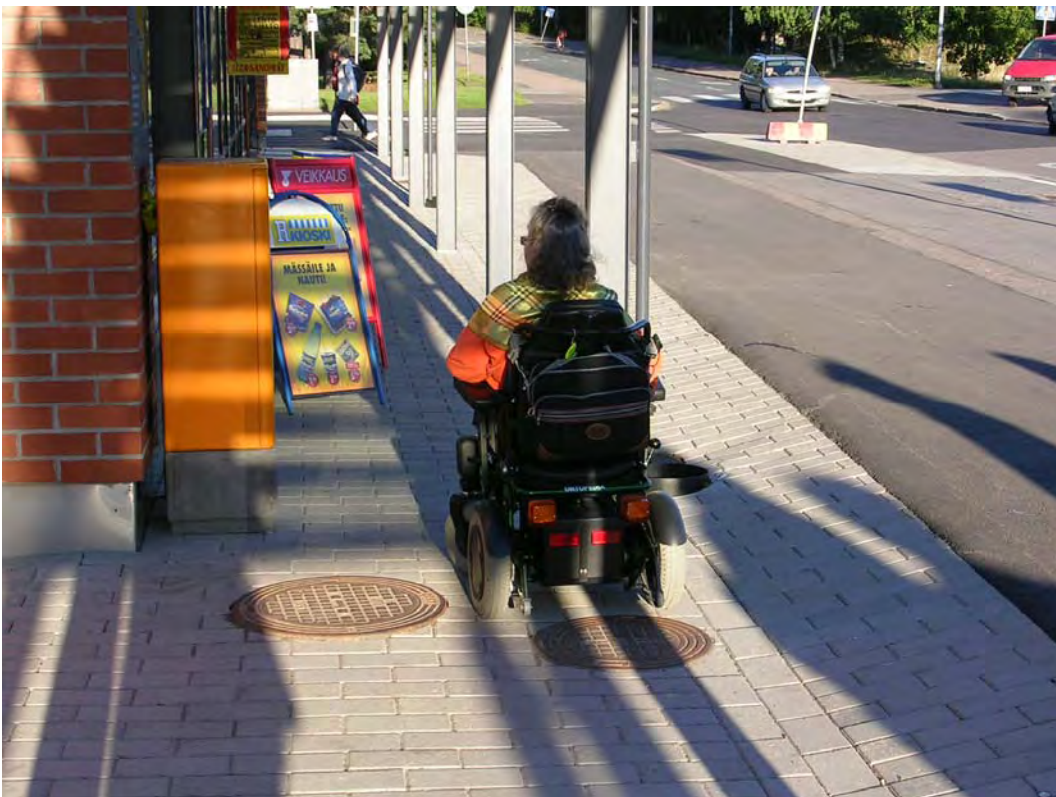
*Kuva 11. Vuosaarentien varteen rakennetun uuden liikerakennuksen edustan ja jalkakäytävän välinen kalteva vyöhyke pakottaa pyörätuolinkäyttäjän kiertämään. Mainostelineet estävät katosalueen läpikulun.*

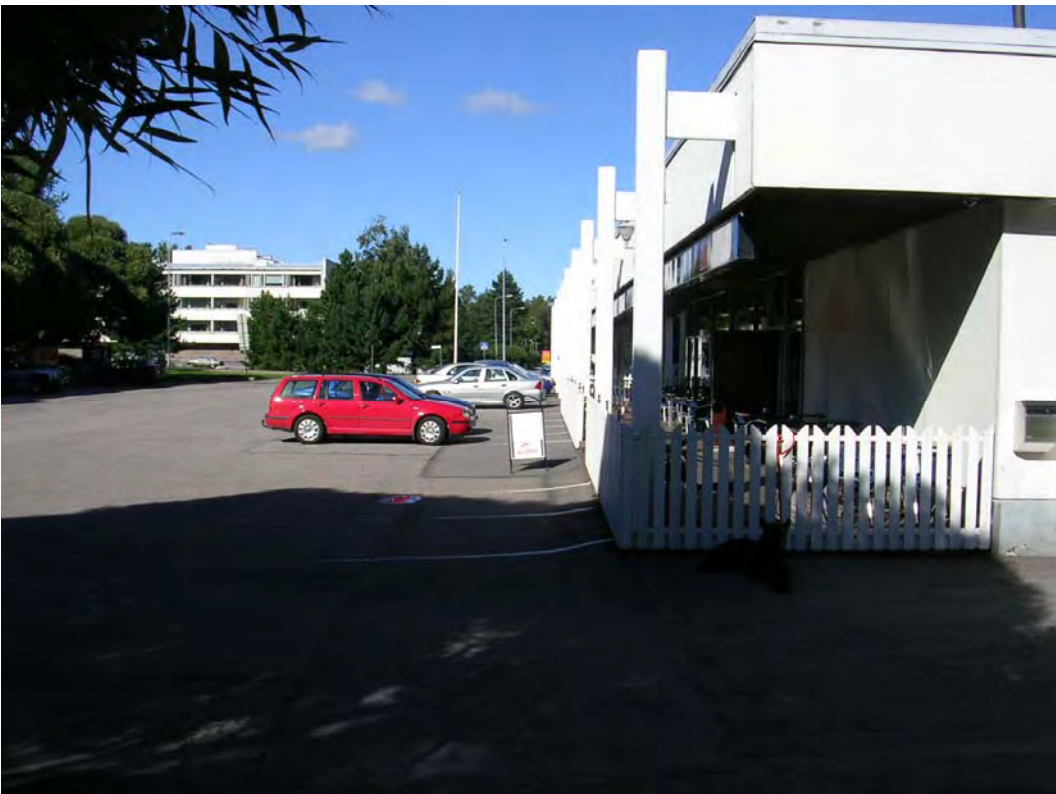
*Kuva 13. Pohjois-Vuosaaren ostoskeskuksen piha-alue on pahoin painunut ja vaarallisen epätasainen. Aidattu terassi pakottaa jalankulkijat autojen joukkoon.*

Esteettömyydeltään heikoin yhtenäinen alue on Pohjois-Vuosaaren ostoskeskus. Merkittävin ongelma on pahasti kuopille painunut piha- ja pysäköintialue. Yhtenäisellä asfalttipintaisella alueella ei ole erillisiä jalankulkuväyliä, mikä vaikeuttaa näkövammaisen toimimista alueella. Kompastumis- ja kaatumisvaaran aiheuttava epätasaisuus jatkuu myös itse ostoskeskuksessa. Yhteys Ilveskorvenpuiston ja ostoskeskuksen välillä ei hahmotu. Koko ostoskeskuksen alue on ankea ja kaipaa viihtyvyyden parantamista.

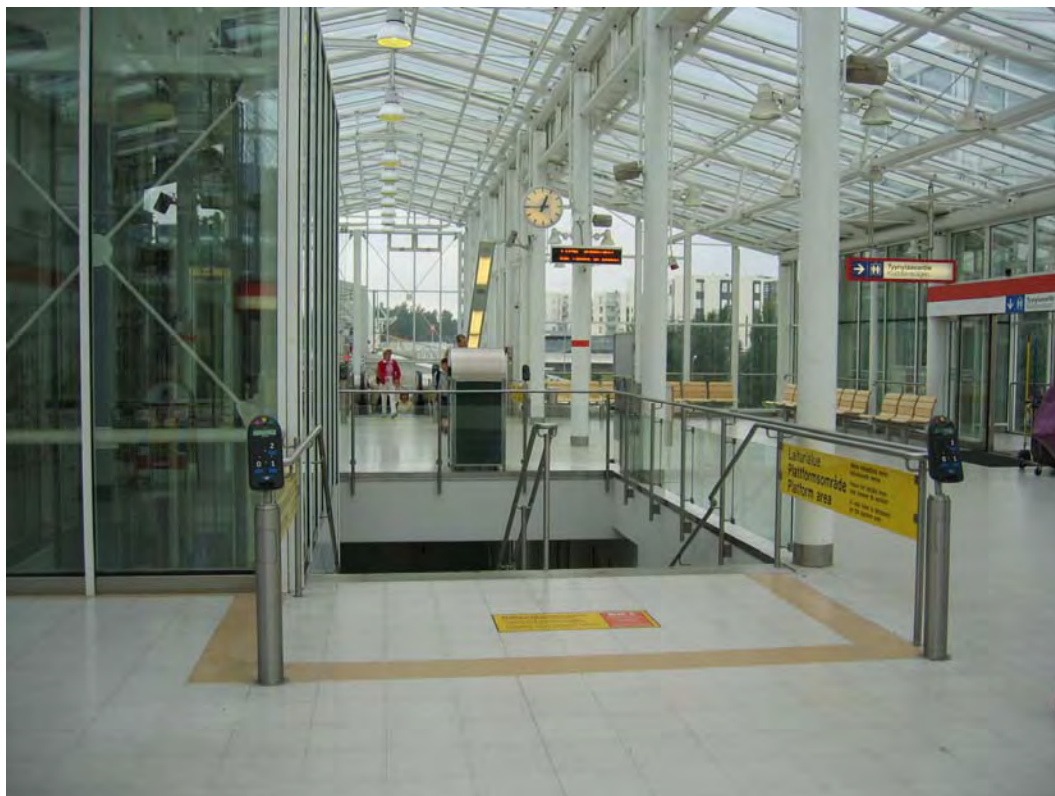
Lähes kauttaaltaan valkoisen ja lasisen aseman merkittävä ongelma heikkonäköisen kannalta on häikäistyminen. Kontrastien puute vaikeuttaa orientoitumista ja liikkumista koko aseman alueella. Joissain paikoin käytetyt opastavat elementit eivät ole säännönmukaisia tai riittävän loogisia. Yleisilme on nuhraantunut.

*Kuva 15. Kauttaaltaan valkoiset pinnat eivät tue heikkonäköisen ympäristönsä hahmottamista. Suuri valon määrä ja lasiset pinnat tekevät häikäisystä lisäängelman.*

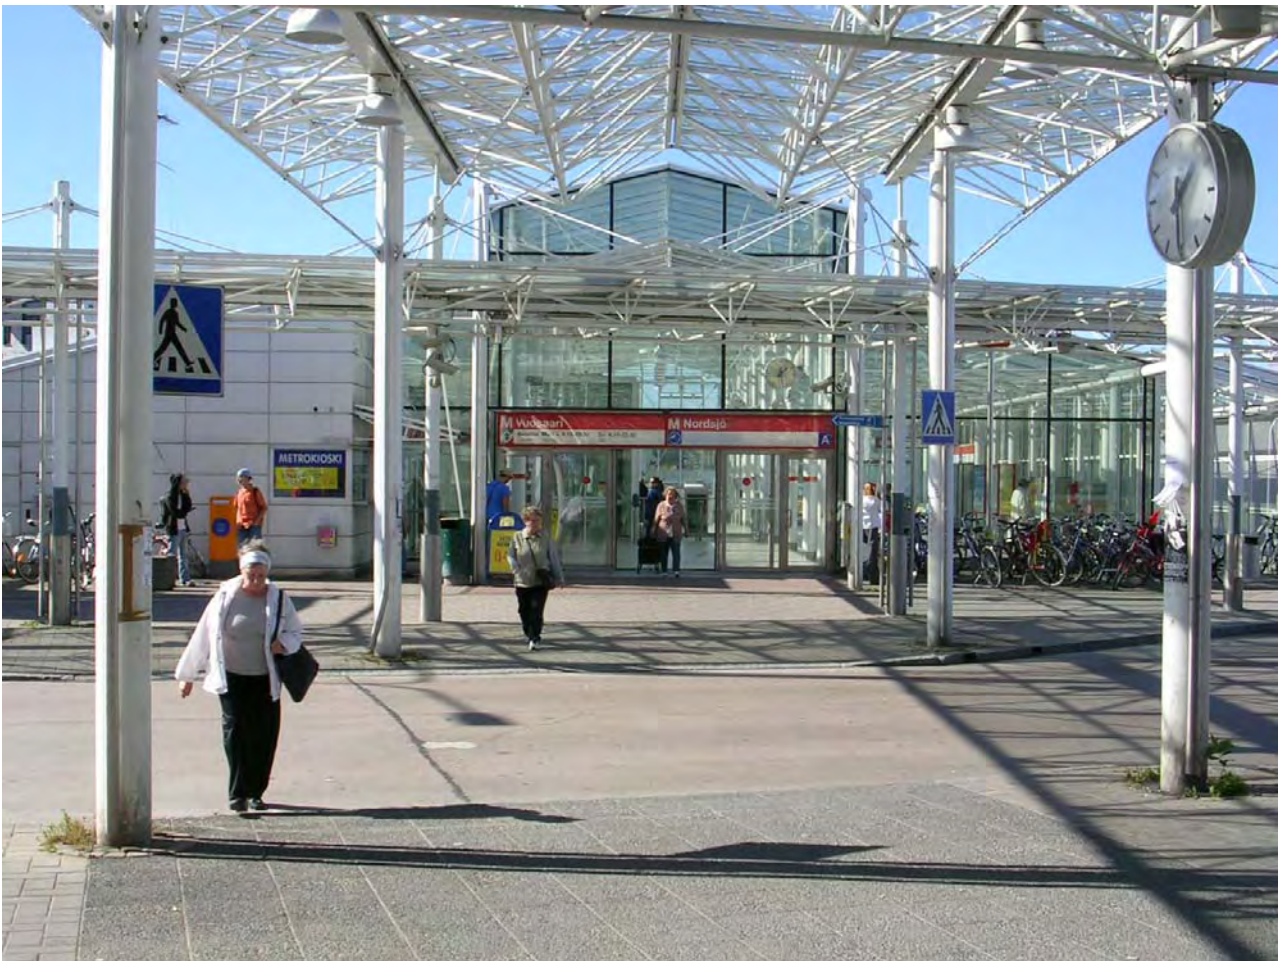
Aseman edessä olevassa suojatiessä ei ole maalauksia. Useat muutkin alueen suojatiemaalaukset ovat huonokuntoisia. Pysäkkialue on merkitty selkeästi näkyvällä kontrastiraidalla, mutta tuntoaistiin perustuvaa opastavaa elementtiä ei ole. Lisäksi yksittäiset pysäkit tulisi olla merkitty niin, että ne olisi helppo löytää. Taksin tolppa on huonosti hahmotettavissa. Aseman itäpäädyssä sillalla on polkupyöriä pysäköitynä joka reunaan eikä pyöräpysäköintialuetta ole merkitty kontrastilla. Pyörätelineitä on liian vähän. Aseman itäpäässä Tyynylaavantien jalkakäytävään liittyy aseman eteläpuolella pyöräparkki, jonka käyttö on hyvin vähäistä.

*Kuva 16. Metroasemalta kauppakeskukseen johtavan suojatien maalaukset ovat kuluneet kokonaan pois.*

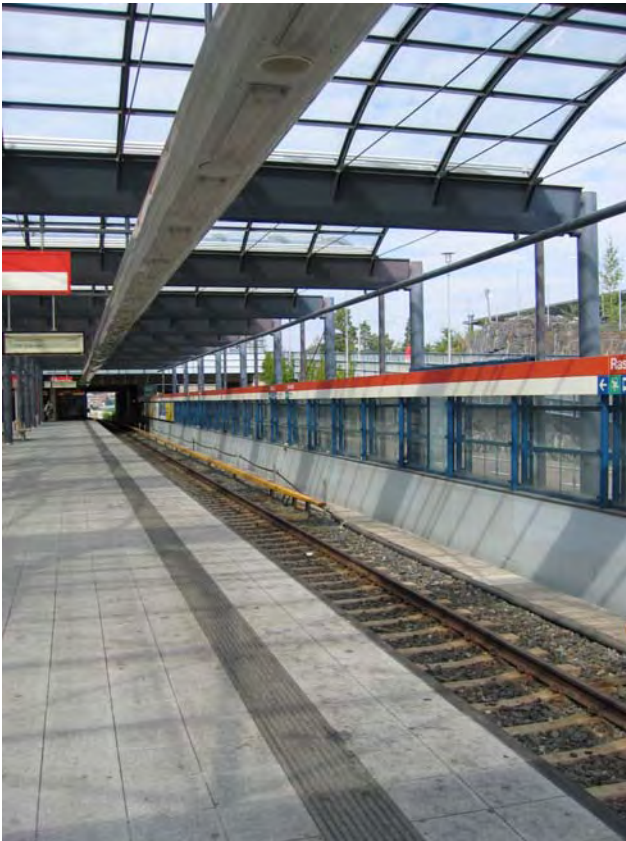
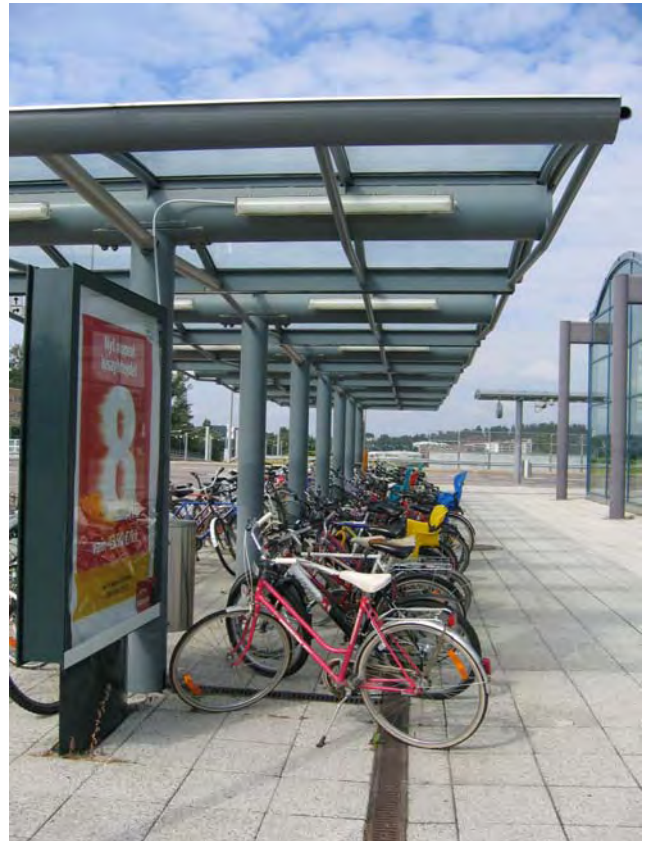
*Kuvat 17 ja 18. Rastilan metroasema on esteettömyydeltään Vuosaaren asemaa parempi. Laiturin suoja-alue voisi olla vaaleampi, jolloin se voimakkaamman kontrastin ansiosta erottuisi paremmin. Pyöräpysäköinti on toteutettu laadukkaasti ja alue on kokonaisuutena siisti.*

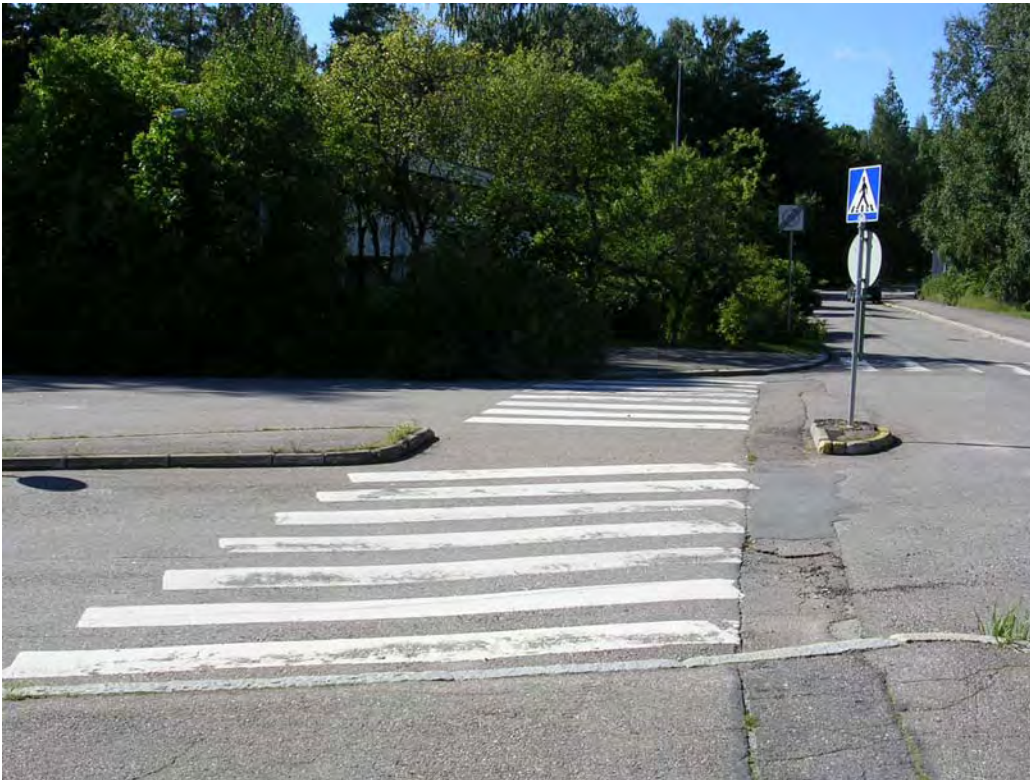
*Kuva 19. Suojateiden reunakivet tulee kartoittaa ja ensimmäisinä tulee parantaa liian korkeat reunakivet. Kuvassa urheilukentän pysäköintialueen kohta, jossa myös keskisaarekkeen havaittavuutta tulee parantaa matalalla reunakivellä ja kontrastivärillä.*

Ison osan kunnossapidon parannustoimenpiteistä muodostavat suojatiet ja erityisesti niiden korkeat reunakivet. Tällaisia on erityisesti Merikorttitiien, Mustalahdentien, Heteniityntien ja Porslahdentien suojateiden kohdilla (toimenpidekartan kohta 6). Kun suojateiden reunakivijärjestelyjä aletaan parantaa Suraku-projektin ohjekortin 1 mukaisiksi, tulee erityistä huomiota kiinnittää siihen, ettei jalkakäytävän puolelle muodostu liian suurta kaltevuutta.

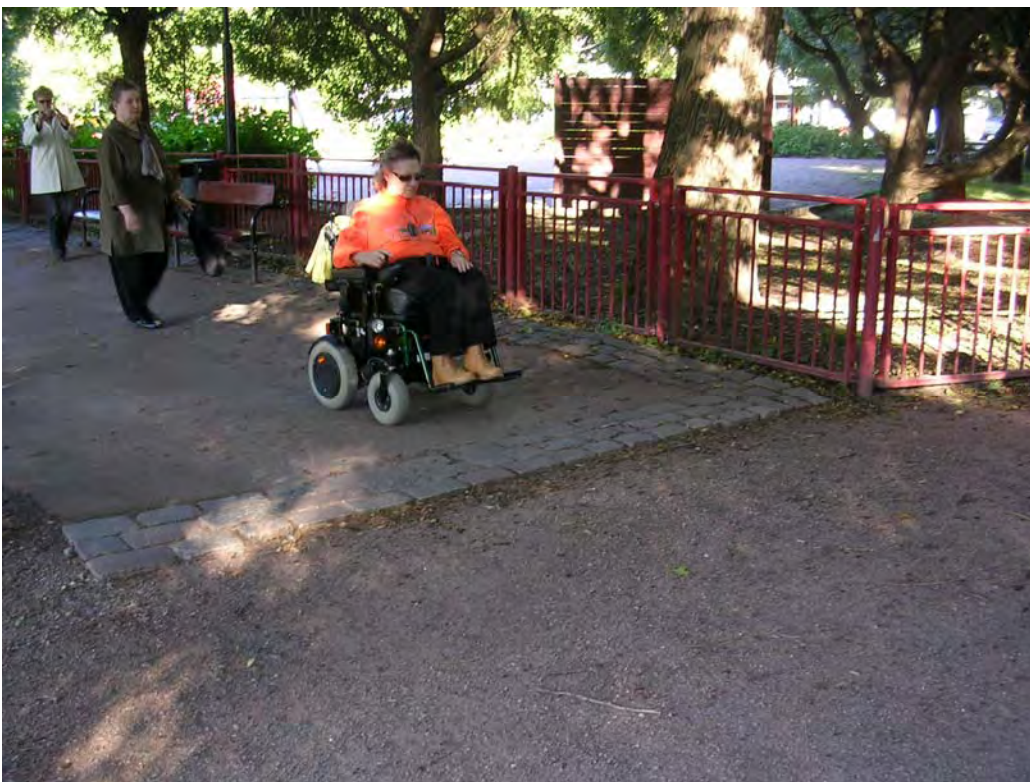
*Kuva 20. Ilveskorvenpuiston kestopäällystetyn osan ja sorakäytävien liitoskohdissa on kulkua hankaloittavia kynnyksiä, jotka tulee poistaa.*

Ilveskorvenpuistossa on Kangaslammen itäpuolella leikkipuisto, jonka käytävät on päällystetty värikkäällä asfaltilla. Tätä aluetta rajaavien nupukiviraitojen ja sorakäytävien rajapinnassa olevat kynnykset tulee poistaa korottamalla sorakäytävien tasausta liittymiskohdissa (toimenpidekartan kohta 7). Puiston koilliskulmassa tulee leikata käytävälle työntyvät pensaat (toimenpidekartan kohta 9). Kivisaarenpolkuun liittyvän puistopolun päässä on korkea reunakivi, joka tulee vaihtaa luiskattuun reunakiveen, jotta se olisi esimerkiksi rollaattorilla helpompi ylittää (toimenpidekartan kohta 8).

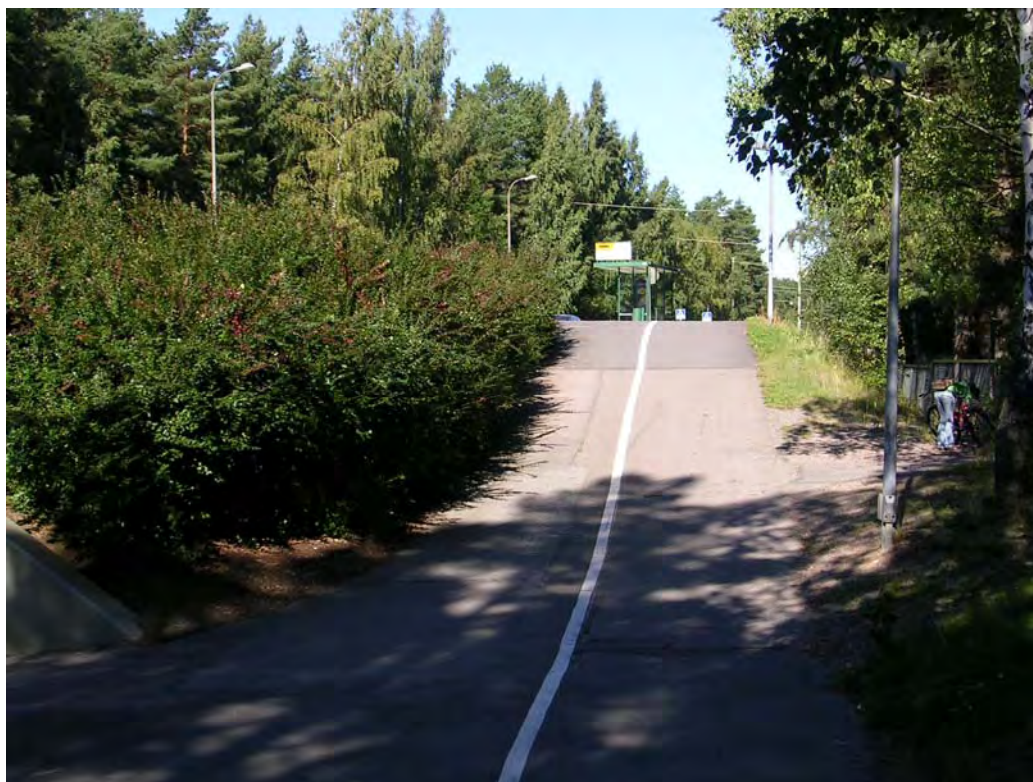
*Kuva 21. Kallvikintien alikulusta Merikorttintien kohdalla on jyrkkä nousu pysäkillä. Jalankulkuväylän reunaan tulisi asentaa käsijohde.*

Kallvikintiellä Merikorttintien liittymässä on kevyen liikenteen alikulku, josta nousee jyrkkä kevyen liikenteen väylä länsipuolen pysäkillä. Jalankulkuväylän reunaan tulisi lisätä käsijohde helpottamaan luiskan nousemista ja laskemista (toimenpidekartan kohta 1).

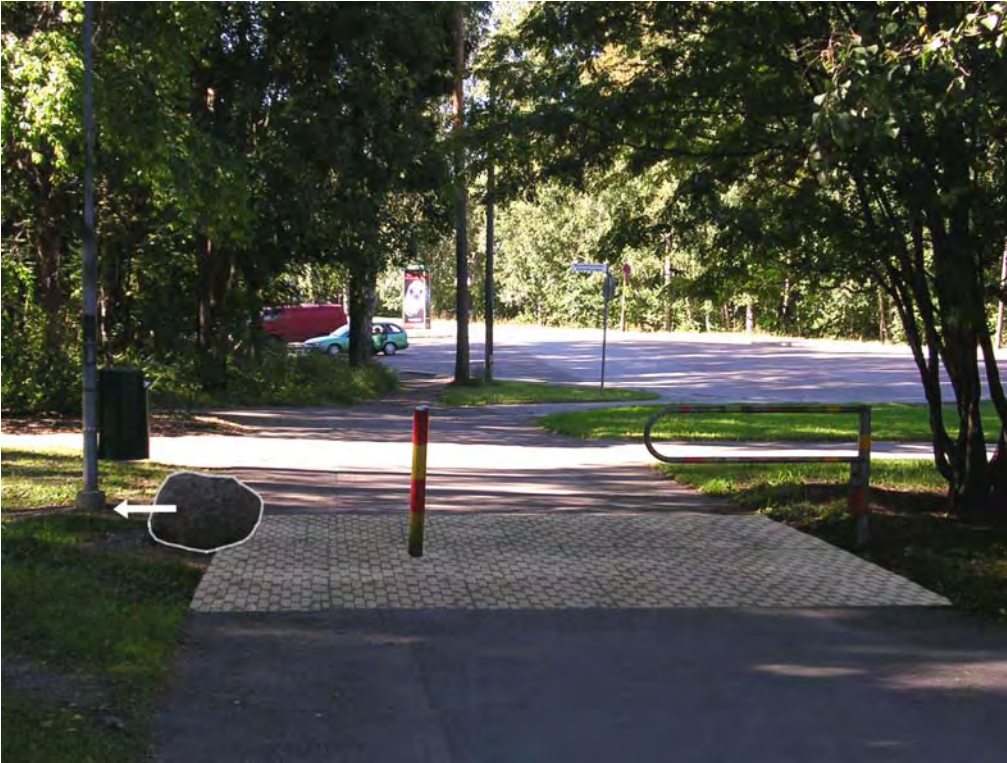
*Kuva 22. Isonvillasaarentien päästä Pohjois-Vuosaaren ostoskeskukselle johtavalla väylällä on puomi, pollari ja kivenlohkare väylällä. Valokuvasoitteessa on esitetty näkövammaista em. koh- teista varoittava vyöhyke esim. vaaleista lohkopintaisista graniittisista noppakivistä rakennettuna.*

Isonvillasaarentien suunnasta lähestyttäessä Pohjois-Vuosaaren osotoskeskusta on asennettu pollari ja puomi estämään ajoneuvoliikennettä puiston läpi. Jotta näkövammaisen ei törmäisi esteisiin, tulisi niiden kohdalle tehdä väri- ja tuntokontrastilla asfalttipäällysteestä erottuva vyöhyke väylän poikki (toimenpidekartan kohta 3). Sen tulisi olla noin metrin levyinen molempiin lähestymissuuntiin ja materiaalina voisi olla esimerkiksi harmaa lohkopintainen noppakivi. Kivenlohkare tulisi työntää kulkuväylän sivuun.

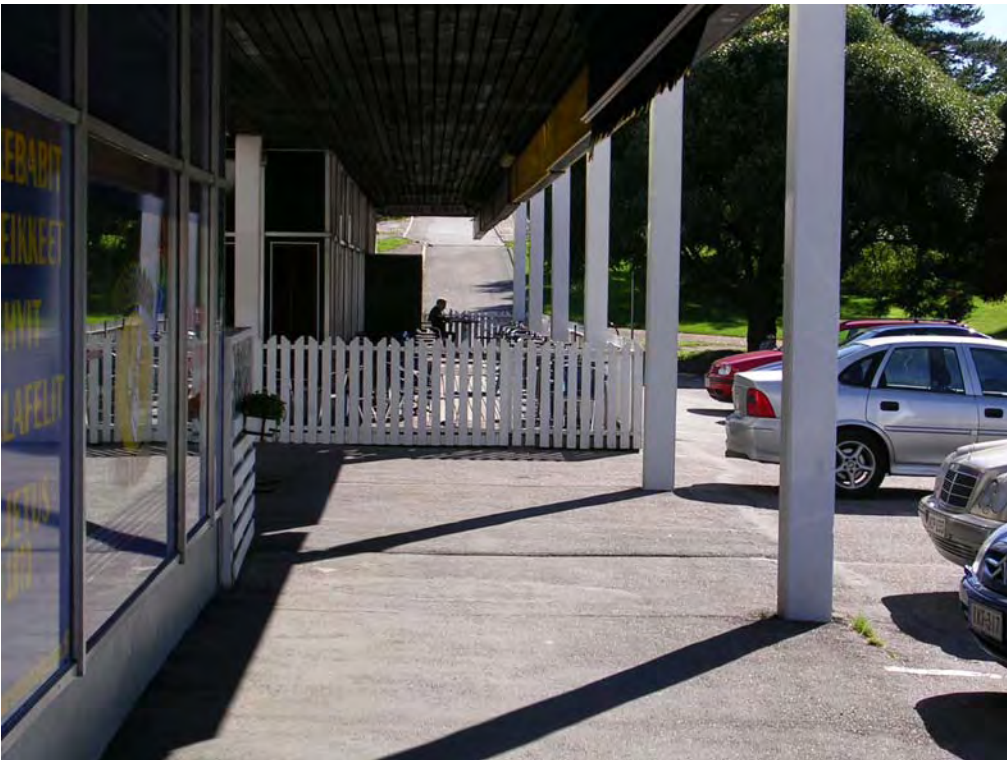
*Kuva 23. Pohjois-Vuosaaren ostoskeskuksen kuoppainen piha-alue on erittäin vaarallinen. Aluetta tulisi kehittää kokonaisvaltaisesti toimintojen jäsennöinnin, pinnoitteiden, varusteiden, kalusteiden, valaistuksen ja istutusten osalta.*

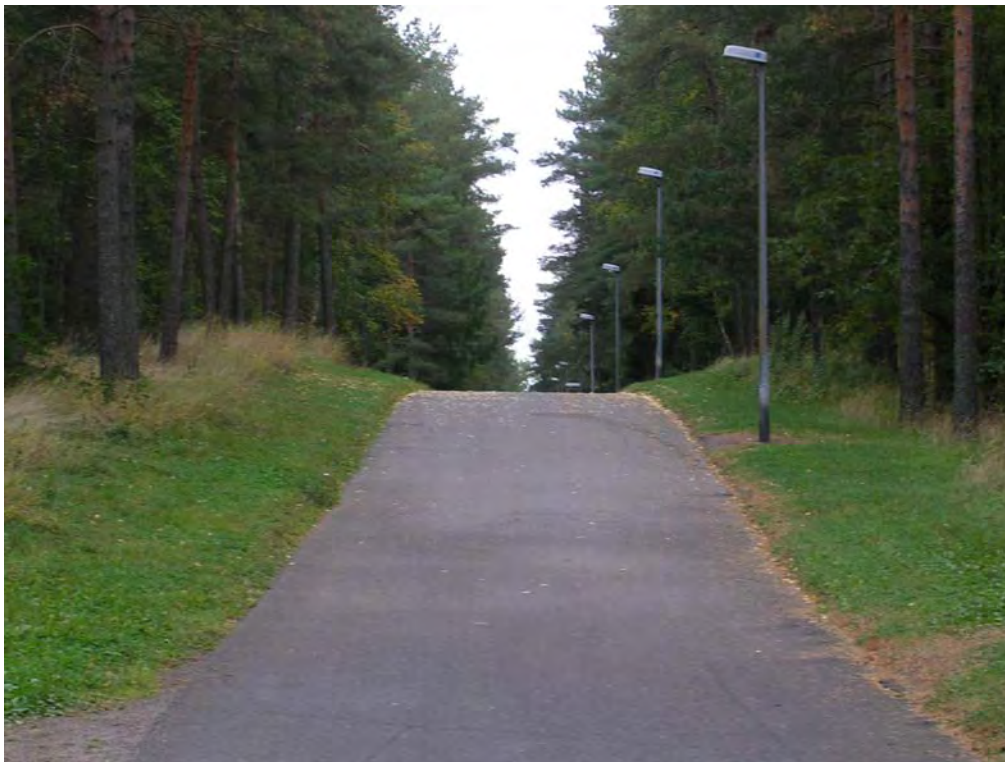
Kuva 24. Urheilukentän pohjoispään kohdalla olevan jyrkän väyläosuuden kohdalle tulisi asentaa käsijohteet.

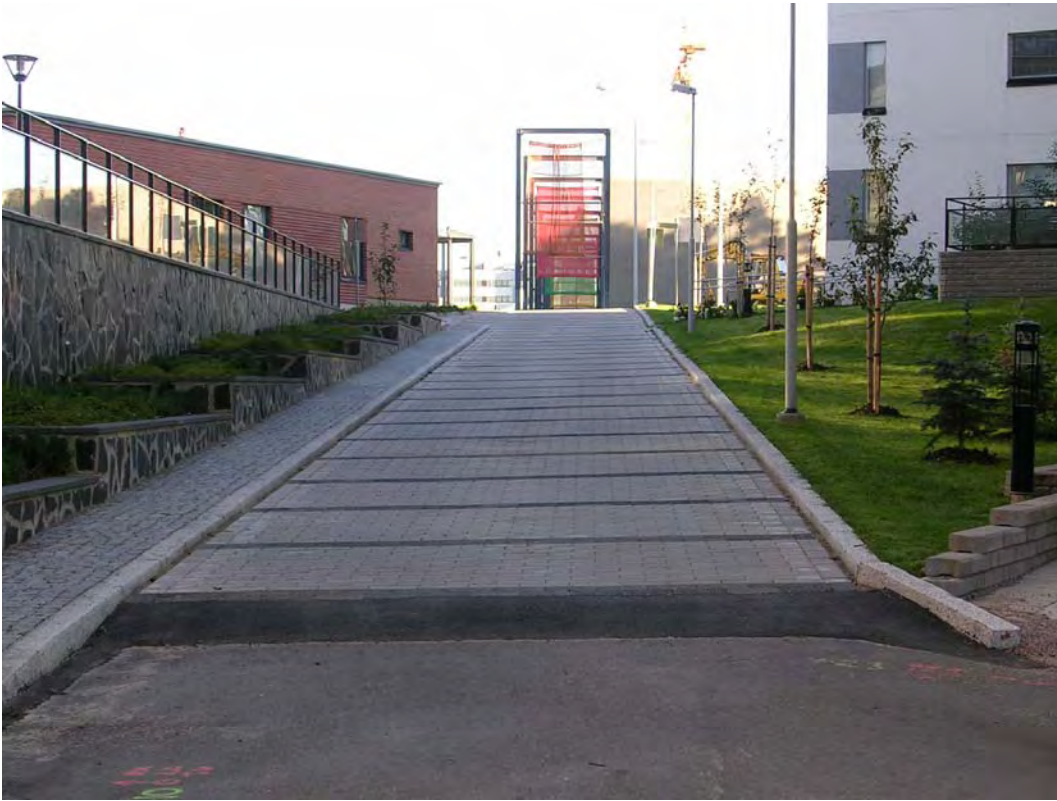
*Kuva 27. Rajapaadenraitin pitkään jyrkkään nousuun tulee asentaa käsijohteet. Heikkonäköinen voi tulkita kulkupinnan raidoituksen porrasaskelmasta aiheutuvaksi varjoksi.*

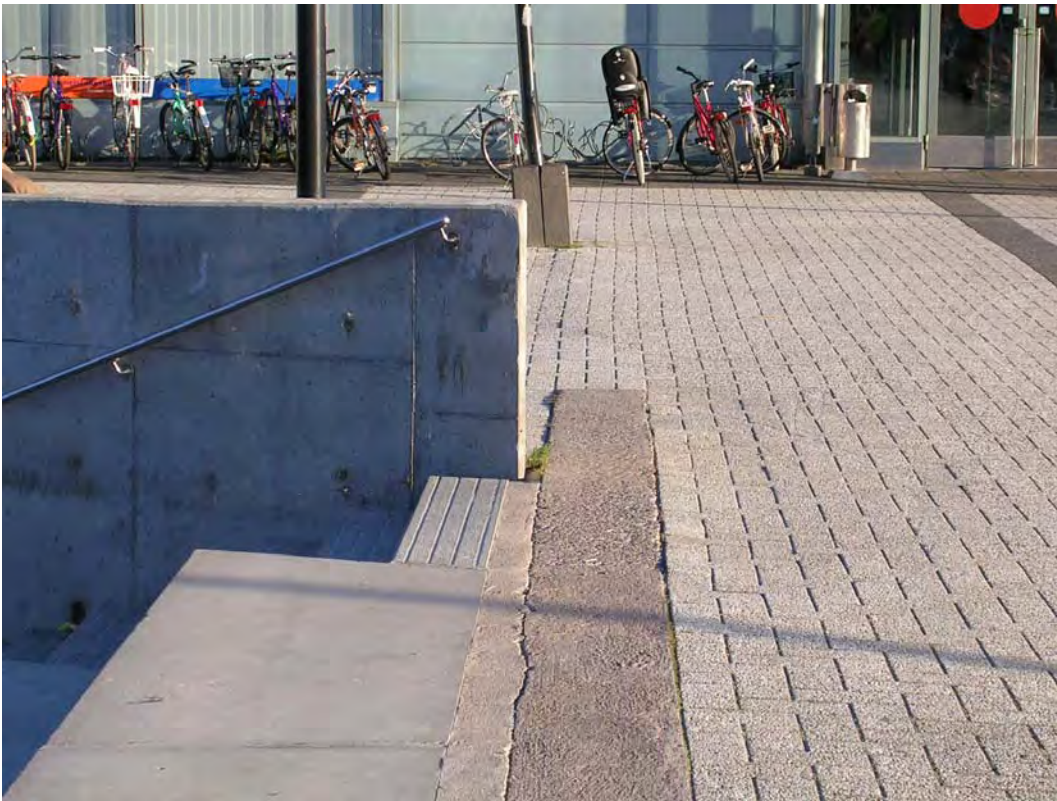
*Kuva 28. Mosaiikkitorin uusi betoninen porrasrakenne ei erotu vaaleasta toripinnasta. Käsijohteen jatkamisen lisäksi tulisi porrasalueen reuna merkitä tummanharmaalla massalla tai betonikivillä.*

Mosaiikkitorin itäreunalle on rakennettu porras- ja terrassijärjestely, joka on toteutettu betonirakenteena. Porrasjärjestely ei vaaleutensa vuoksi erotu vaaleasta toripinnasta ja sen reunaan tulisikin lisätä tumma kontrastivyoähyke. Myös portaan käsijohdetta tulisi jatkaa tukimuurin päähän saakka.
