# Munkkiniemen ja Munkkivuoren ESTEETTÖMYSSUUNNITELMA

HELSINGIN KAUPUNKI

RAKENNUSVIRASTO

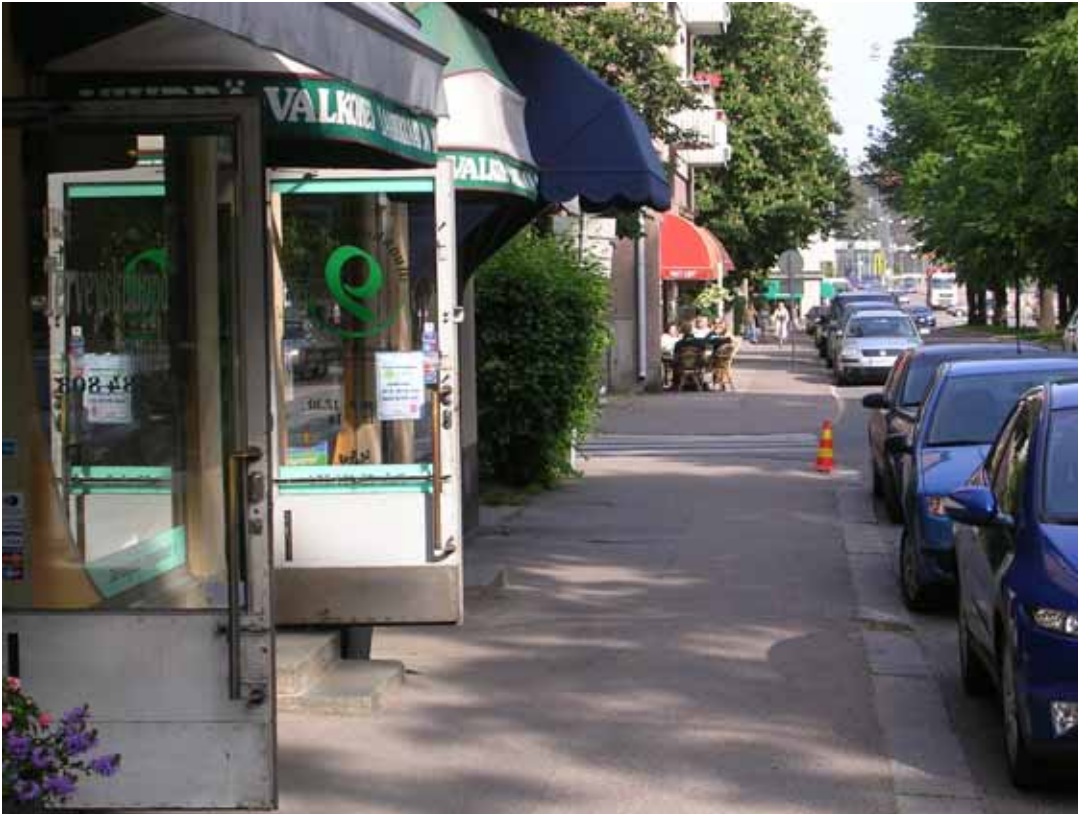
*Kuva 11. Munkkiniemen puistotien jalkakäytävälle työntyy useissa kohdin sisäänkäyntien portaita, jotka yhdessä avattujen ovien kanssa ovat vaarallisia heikkonäköisille ja sokeille. Sisäänkäyntejä ei saa parannettua esteettömiksi.*

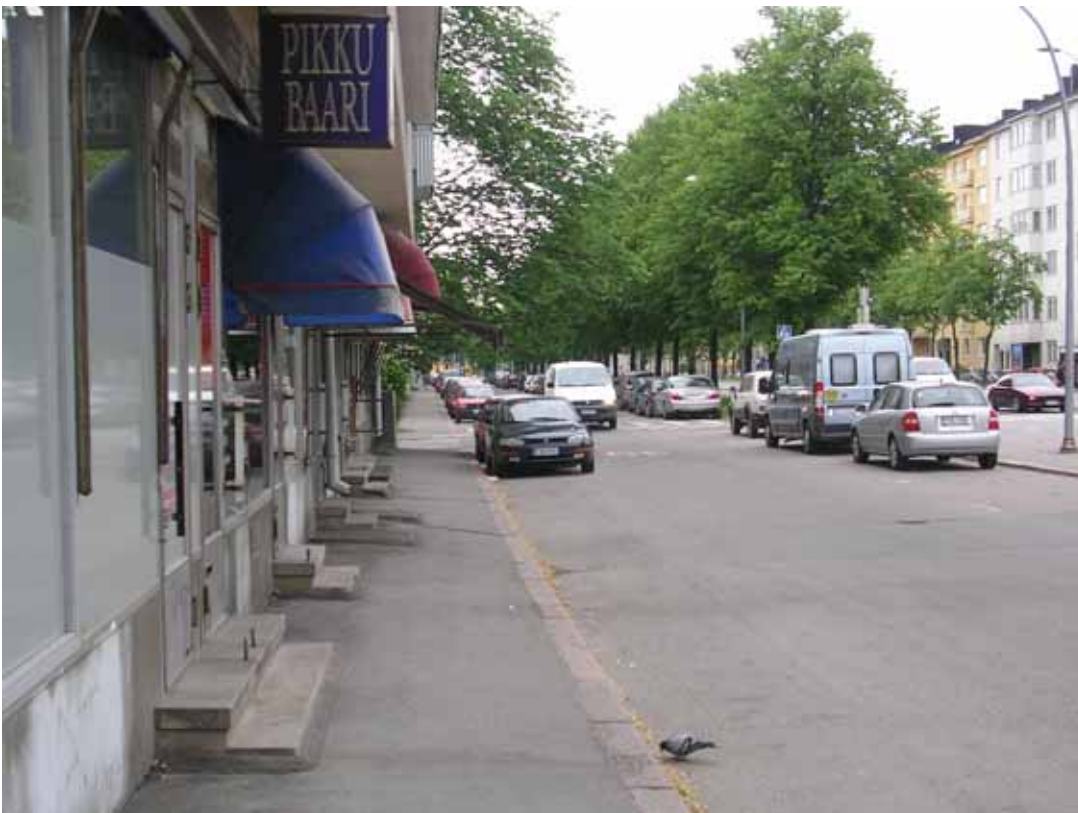
Kuva 14. Sisäänkäyntien portaat kaventavat jalkakäytäviä ja aiheuttavat kompastumisvaaran heikkonäköisille ja sokeille Huopalahdentiellä. Sisäänkäyntien parantaminen esteettömiksi vaatisi laajoja muutoksia kadulla.

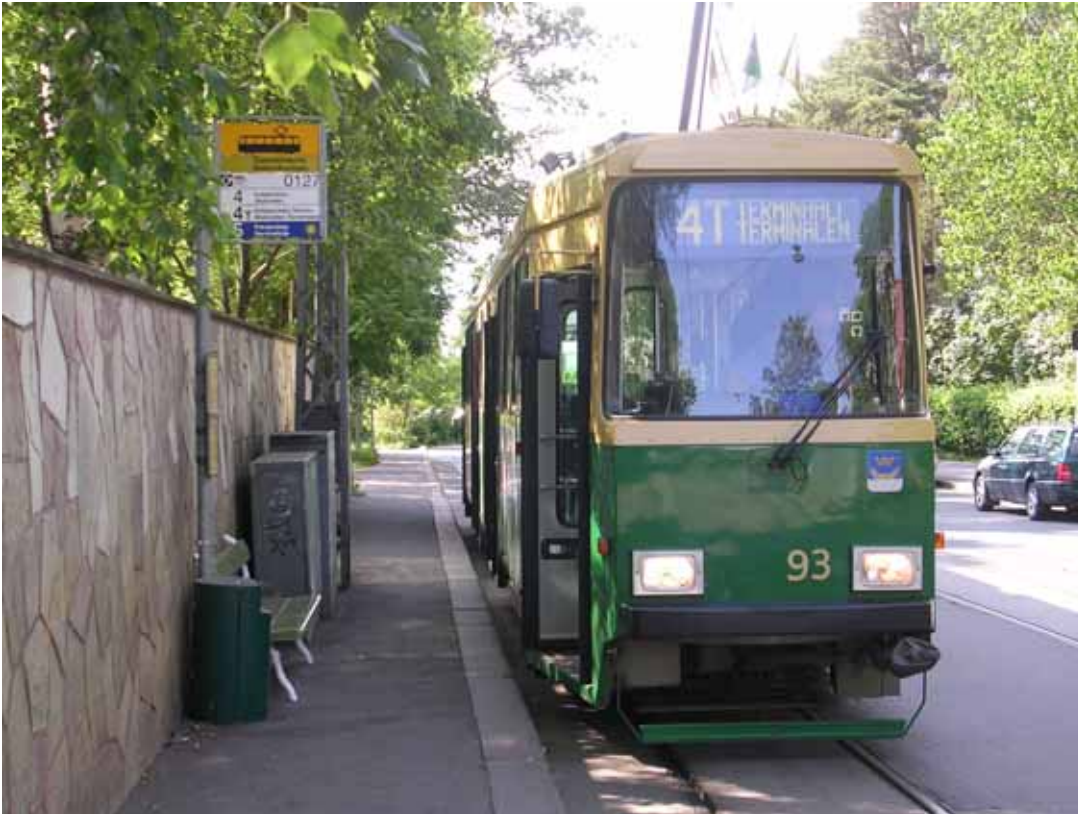
Kuva 17. Kasinonpuiston kohdan pysäkki Saunalahdentiellä on sijoitettu ahtaaseen tonttimuurin rajaamaan paikkaan kapealle jalkakäytävälle. Pysäkillä ehdotetaan tarkasteltavaksi uutta sijoituspaikkaa Kasinonpuiston kohdalta. Munkkiniemen toimenpidekartan kohta 1.

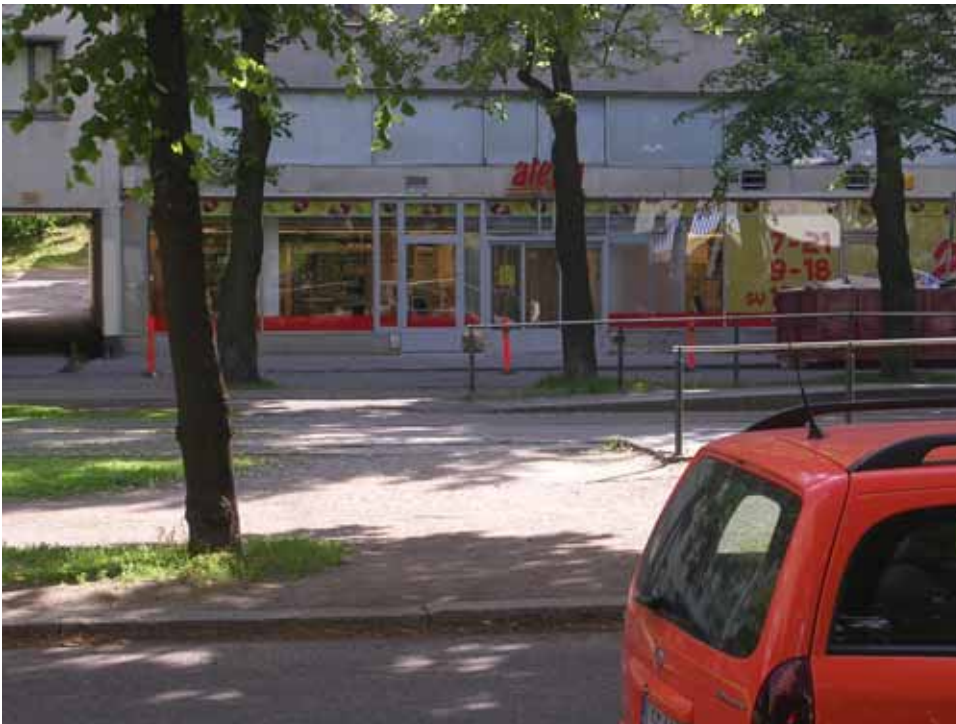
Kuva 25. Uuden suojatien sijoittaminen Munkkiniemen puistotien raitiolinjan läntisen pysäkin itäpäähän on tarpeen tutkia, koska päivittäistavarakaupan sisäänkäynti tekee ylityskohdasta suosittu. Munkkiniemen toimenpidekartan kohta 5.

Liikennesuunnitelmassa esitettyjen toimenpiteiden lisäksi on tarpeen tutkia ja tehdä vielä joitakin muita toimenpiteitä. Uuden suojatien sijoittaminen Munkkiniemen puistotien raitiolinjan läntisen pysäkin itäpäähän tutkitaan; päivittäistavarakaupan oven sijainti tekee tästä kohdasta paljon käytetyn ylityskohdan. Munkkiniemen toimenpidekartan kohta 5, raportin kuva 25. Pysäkki on myös erittäin suosittu polkupyörästä ratikkaan vaihtamisessa. Polkupyörille tulisi rakentaa oma pysäköintialueensa laituria rajaavan kaiteen viereen. Munkkiniemen toimenpidekartan kohta 5, raportin kuva 26. Esitettyjen toimenpiteiden rakennussuunnitelmien laatiminen HKR:n tyyppipiirustusten 2007 mukaisesti varmistaa esteettömyyden toteutumisen myös yksityiskohtien osalta. Liikennesuunnitelma on raportin liitteenä 2.

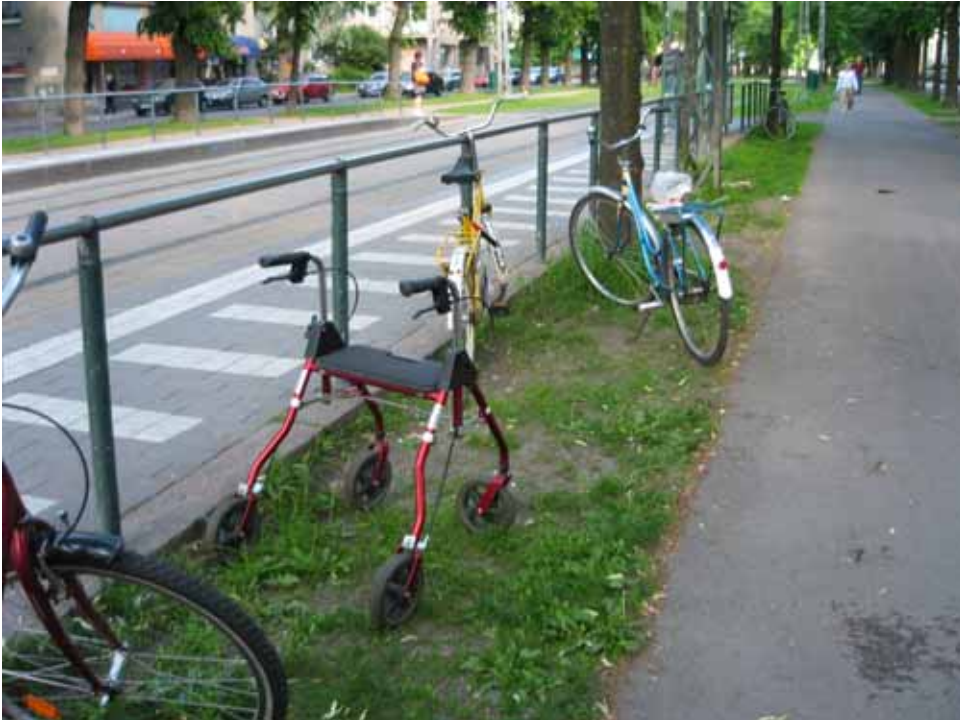
*Kuva 26. Munkkiniemen puistotien läntinen pysäkki on pyöräilijöiden suosima ratikkaan nousupaikka. Kivetty alue pyörätelineineen selkeyttäisi ympäristöä. Munkkiniemen toimenpidekartan kohta 5.*

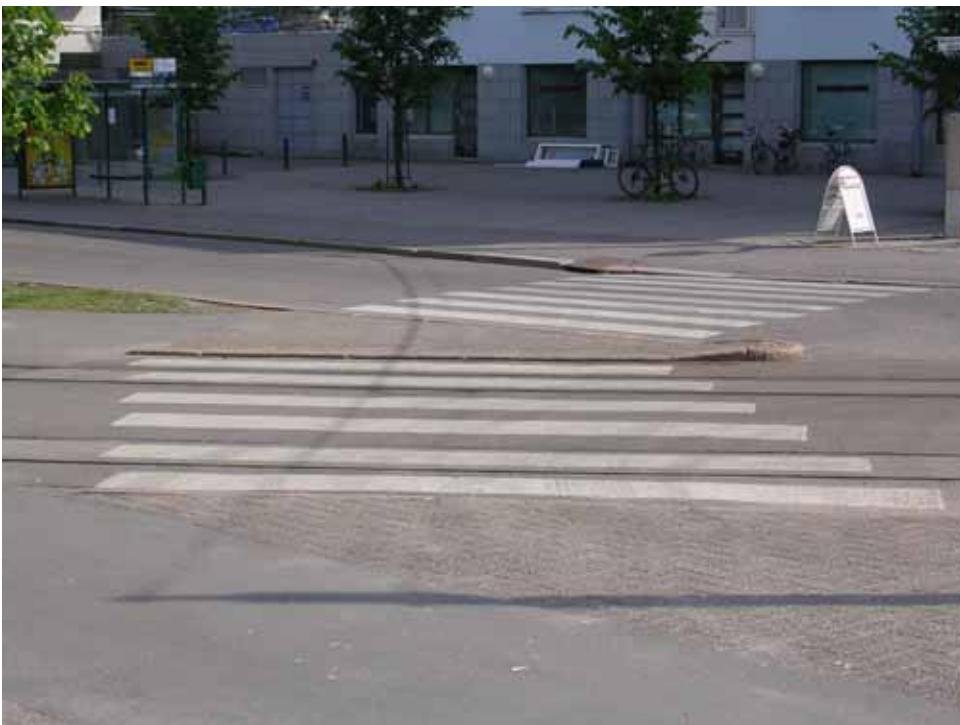
*Kuva 27. Laajalahden aukiolla Munkkiniemen puistotien keskelle johtavien suojateiden parantaminen toteutetaan HKR:n tyyppipiirustusten 2007 erikoistason ratkaisujen mukaisesti. Erityisesti laajat reunatuettomat pyörätien jatkeet tekevät heikkonäköisille ja sokeille oman sijaintinsa määrittelyn vaikeaksi. Valkoinen kiveys parantaisi keskisaarekkeen havaittavuutta, Luiskatut reunatuet ovat sovitettavissa nykyisiin reunatukien korkeuksiin. Munkkiniemen toimenpidekartan kohta 5.*

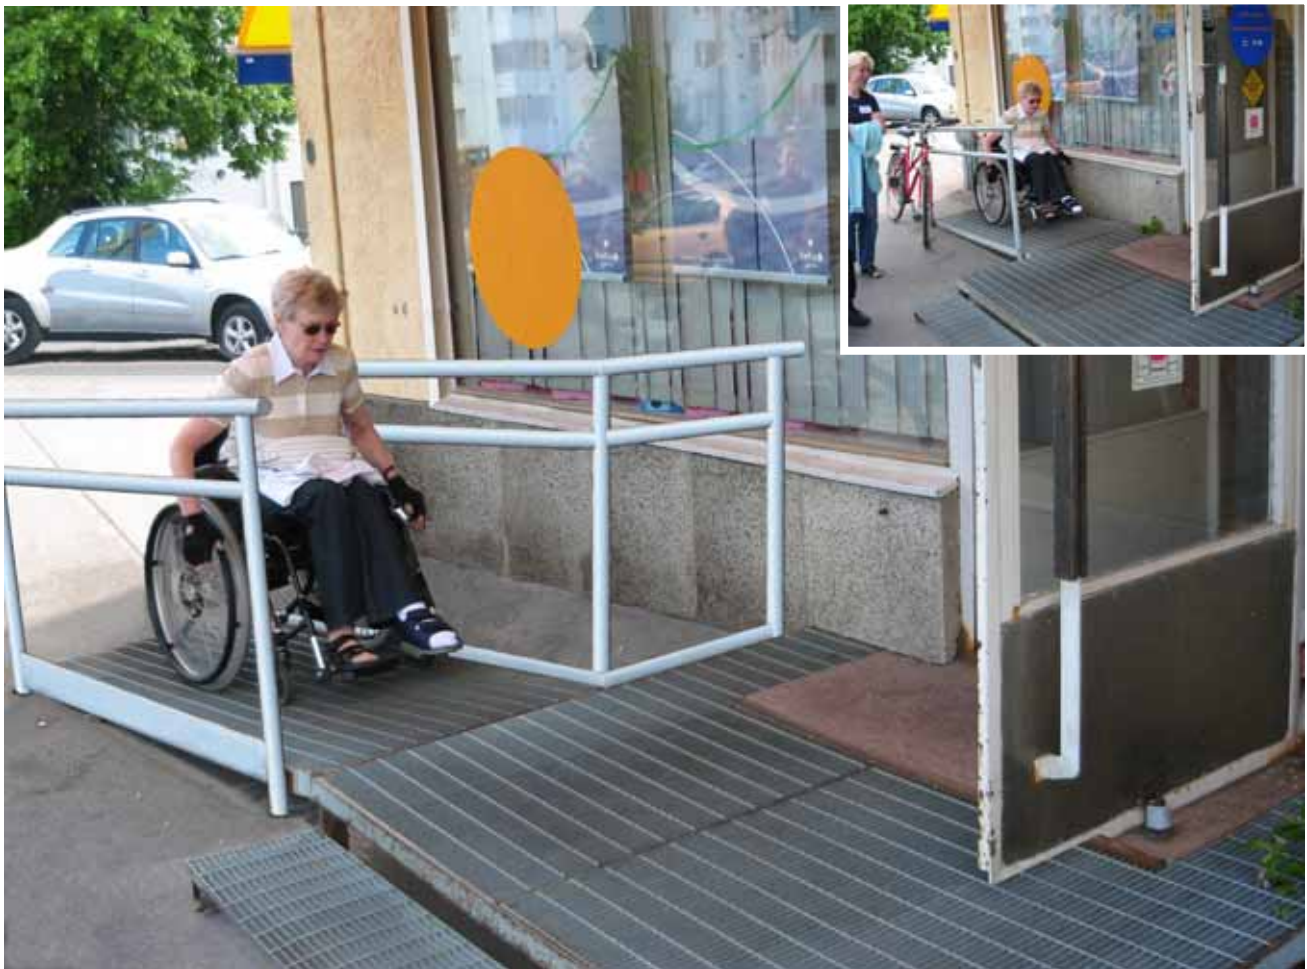
*Kuva 28. Postin edustan luiskajärjestely on pienin toimenpitein parannettavissa toimivaksi. Pienessä kuvassa näkyy nykyinen järjestely. Munkkiniemen toimenpidekartan kohta 4.*

Postin, osoitteessa Laajalahdentie 20, sisäänkäynnin luiskajärjestelyitä parannetaan. Nykyinen sisäänkäynnin ritilätaso nostetaan kiviportaan tasalle, luiska siirretään ritilätasanteen ulkolaitaan, seinän puolelle lisätään käsijohteet ja luiskaan 5 cm korkeat suojareunat. Luiskan alapään sovitusluiska vaihdetaan loivemmaksi.

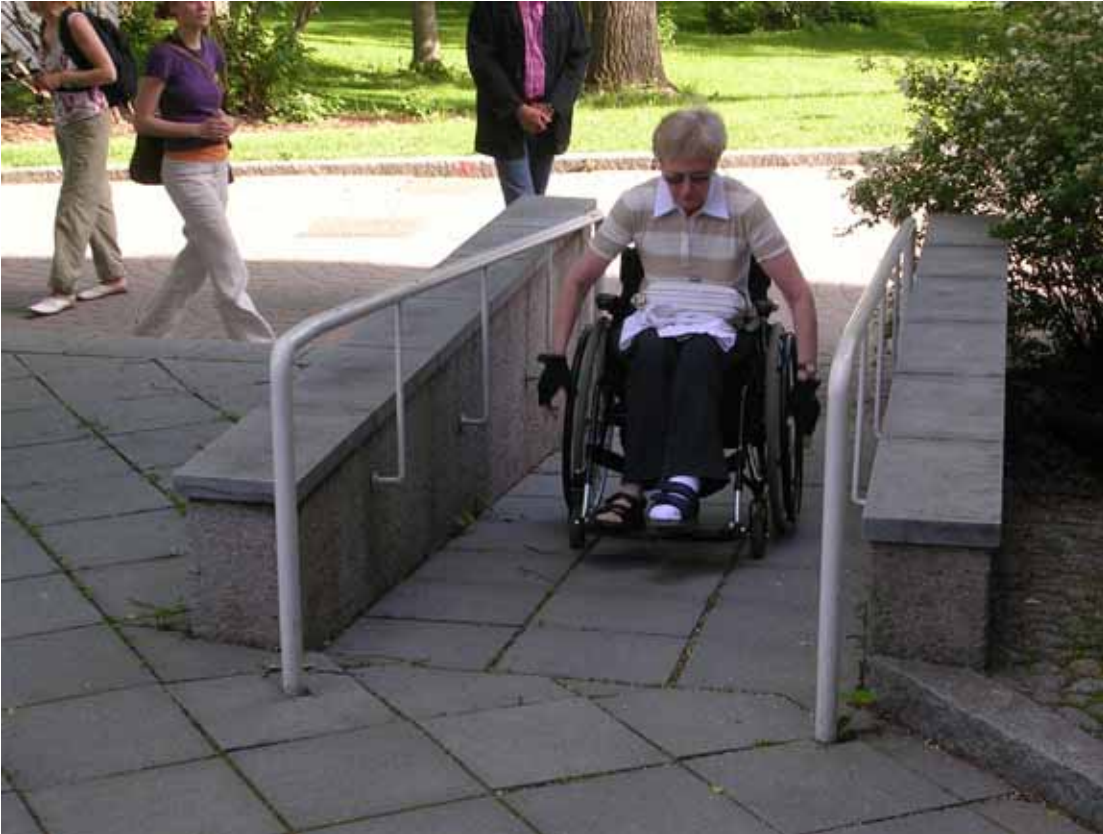
*Kuva 29. Munkkiniemen kirkon edustan luiskaa pystyvät omatoimisesti käyttämään vain ne, joilla on erittäin hyvät käsivoimat. Munkkiniemen toimenpidekartan kohta 7.*

Munkkiniemen kirkon edustan liian jyrkkä luiska suunnitellaan ja rakennetaan loivemmaksi Suraku ohjekortin 3 Tasoerot mukaisesti. Munkkiniemen toimenpidekartan kohta 7, raportin kuva 29.

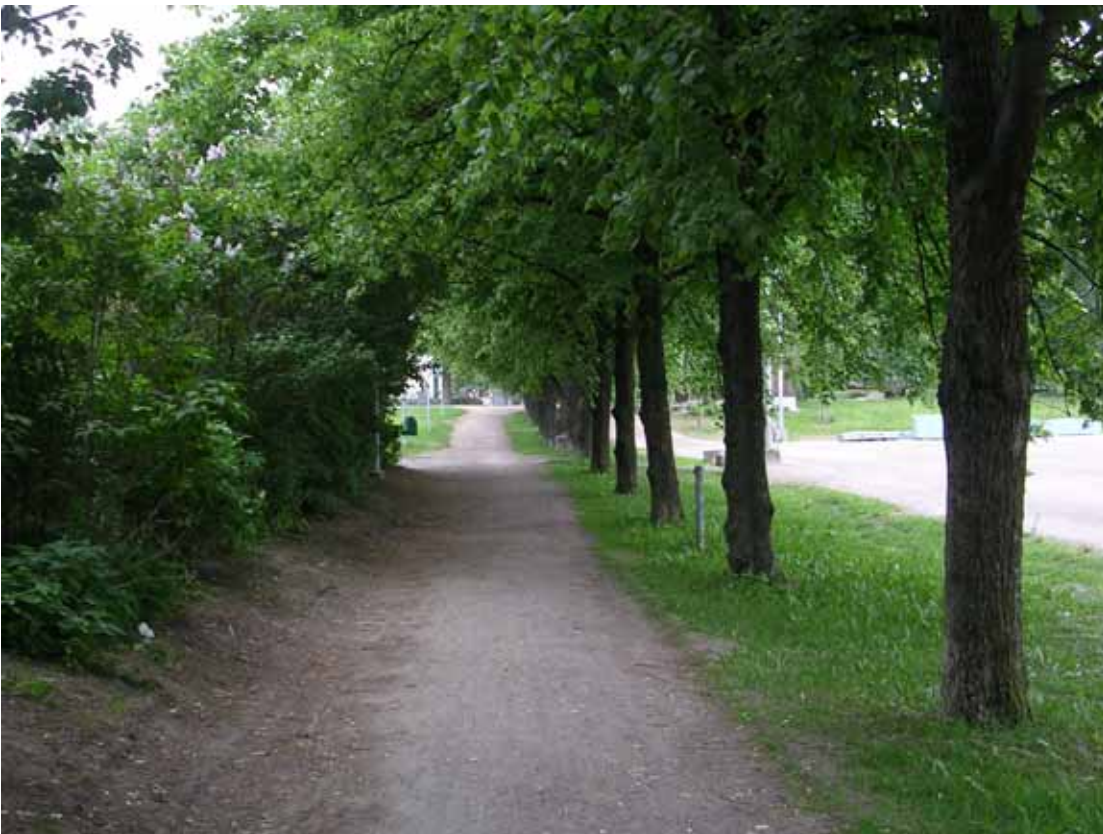
Huopalahdentien ylikulkusillalta Laajalahdentielle johtava puistoraitti on pahasti painunut ja epätasainen.

*Kuva 30. Huopalahdentie ylikulkusillalle johtava puistokäytävä on pahasti painunut. Munkkiniemen toimenpidekartan kohta 9.*

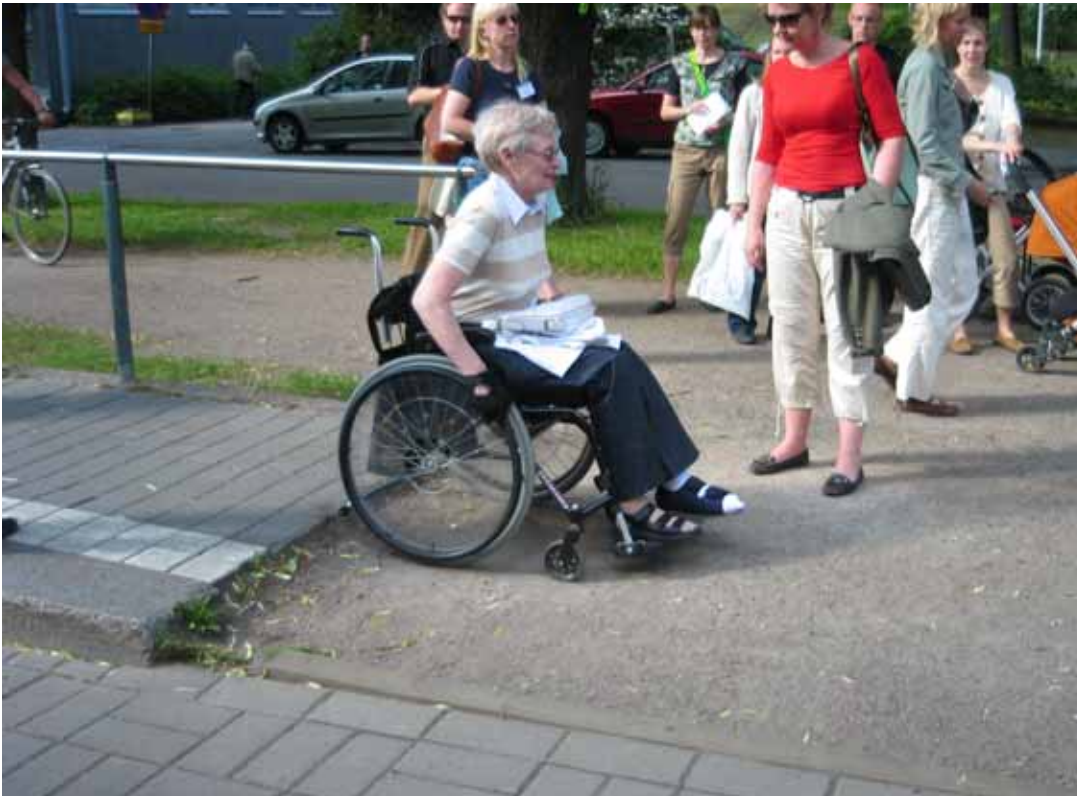
Kuva 31. Munkkiniemen puistotien raitiolinjan pysäkkien laiturien päihin tulee tehdä luiskaukset. Munkkiniemen toimenpidekartan kohta 12.

Munkkiniemen puistotien raitiolinjan pysäkkien pohjoisten laiturien päiden kynnyksiin tulee tehdä luiskaukset. Munkkiniemen toimenpidekartan kohta 12, raportin kuva 31.

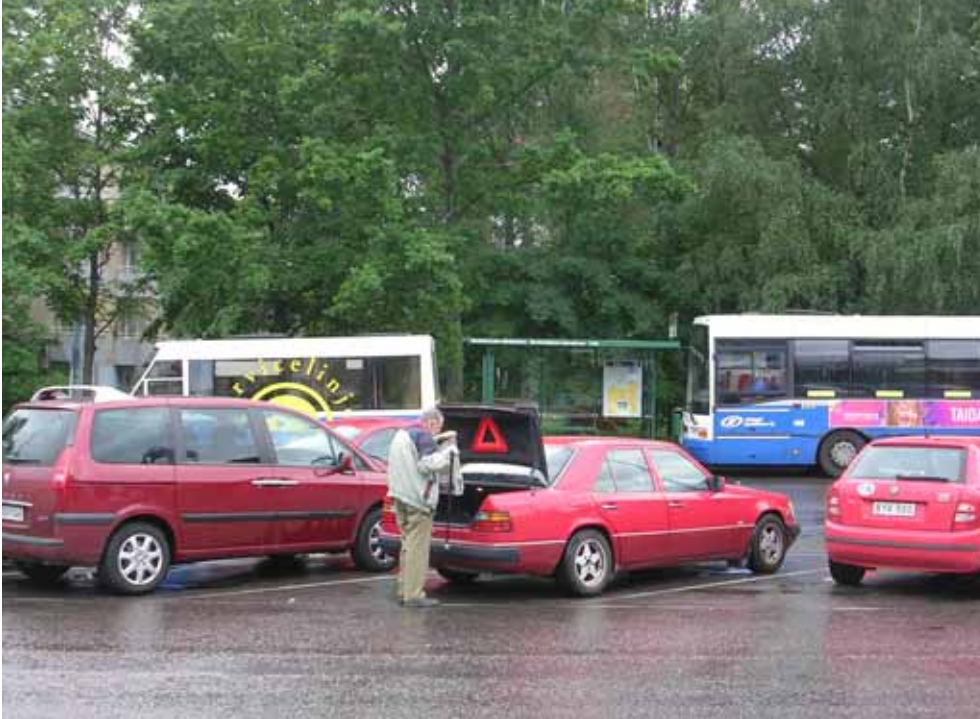
Kuva 35. Munkkivuoren ostoskeskuksesta pysäköintialueen toisella puolella olevalla bussipysäkille tutkitaan suojatien rakentamista. Munkkivuoren toimenpidekartan kohta 5.

Munkkivuoren ostoskeskuksen eteläpuolen pysäköintialueen halki tutkitaan suojatieyhteyden toteuttamista ostoskeskuksesta bussipysäkille. Järjestely toteutetaan rakennusviraston tyyppipiirustusten 2007 erikoistason ratkaisujen mukaisesti.

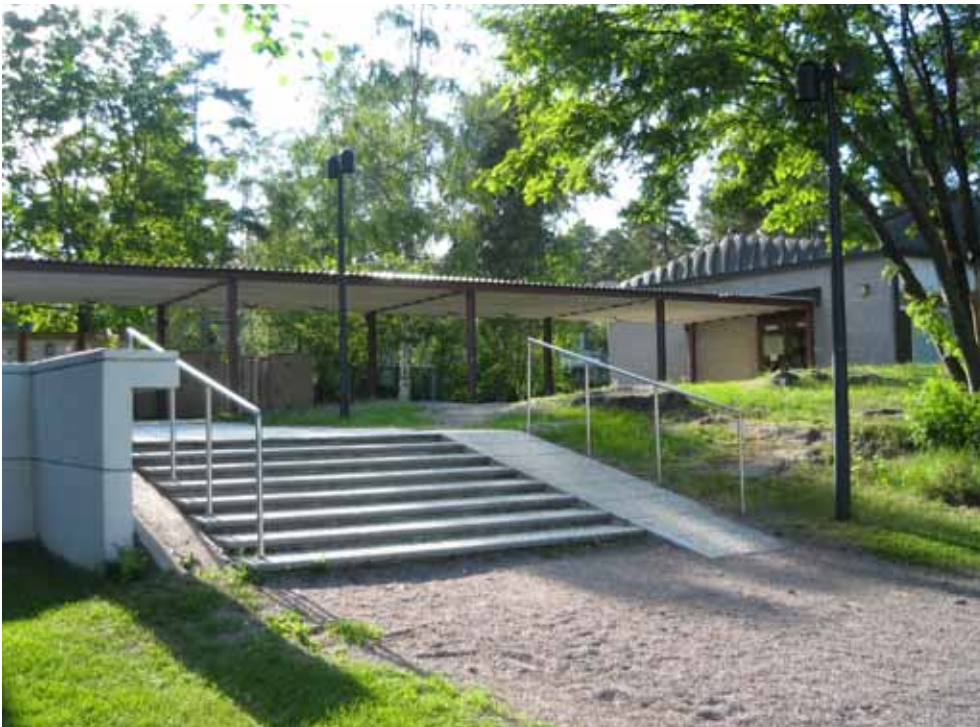
Kuva 36. Munkkivuoren kirkon portaaseen lisätään käsijohde portaan ja luiskan väliin. Munkkivuoren toimenpidekartan kohta 2. Puistoväylän päällystäminen kivituhkalla on rakennusviraston ylläpitotoimenpide. Munkkivuoren toimenpidekartan kohta 7.

Naantalintieltä kirkolle johtavan väylän sorapäällyste vaihdetaan kivituhkaiseksi. Toimenpidekartan kohta 7, raportin kuva 36. Esteettömiksi parannettavilla reiteillä tarkistetaan penkkien istuinkorkeudet. Muut ylläpidon toimenpiteet on tallennettu kaupungin estetietokantaan.

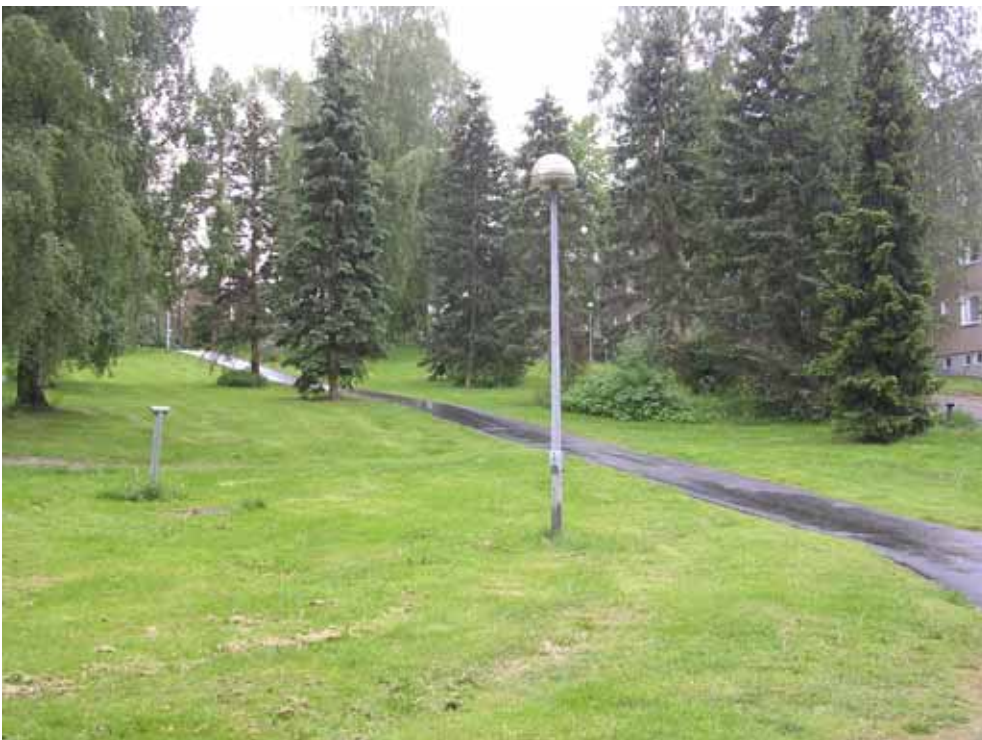
*Kuva 37. Ulvilanpuistosta Porintielle nousevaan jyrkkään raittiosuuteen asennetaan käsijohteet toiselle puolelle, 70 cm ja 90 cm korkeudelle. Munkkivuoren toimenpidekartan kohta 1.*

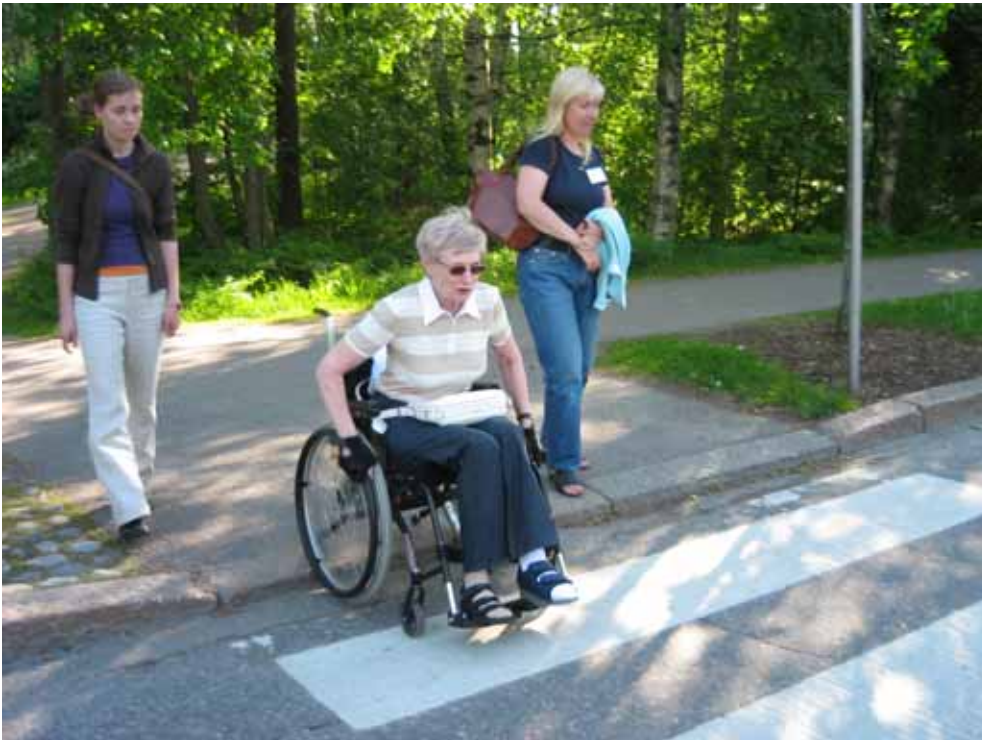
*Kuva 38. Päiväkodin kohdalla Raumantiellä tulee suojatien kohtaan asentaa rakennusviraston tyyppipiirustusten 2007 mukaiset reunatuet. Munkkivuoren toimenpidekartan kohta 6.*
