Helsingin lähijuna-asemien kehittämisselvitys

Huopalahti, Pohjois-Haaga, Kannelmäki, Malminkartano, Malmi, Puustola

Julkaisija HELSINGIN KAUPUNKI LIIKENNELAITOS Suunnitteluosasto		KUVAILEHTI Julkaisun päivämäärä 30.6.2007	
Tekijä(t) Juhani Bäckström (Ramboll), Sonja Lehtonen (Ramboll), Ulla Loukkaanhuhta (Ramboll), Kari Anttila (Ramboll), Aki Davidsson (arkkitehtitoimisto Davidsson), Petteri Littu (arkkitehtitoimisto Davidsson)			
Julkaisun nimi Helsingin lähijuna-asemien kehittämiselvitys: Huopalahti, Pohjois-Haaga, Kannelmäki, Malminkartano, Malmi, Puistola			
Tiivistelmä Työn tavoitteena on ollut esittää ja suunnitella kehitysideoita kuudelle lähijuna-asemalle: Huopalahti, Pohjois-Haaga, Kannelmäki, Malminkartano, Malmi ja Puistola. Työn alussa on esitetty kustakin asemasta yleisluonnehdinta sekä negatiiviset ja positiiviset havainnot. Seuraavaksi on esitetty yhteisiä asioita, jotka on oltava kunnossa jokaisella asemalla ja jotka on huomioitava toteutettaessa ideakorteissa esitetyjä asioita. Ideakorteissa on esitetty kunkin aseman osalta kehitysajat ja tehdyt suunnitelmat. Työn tilaajina toimivat Helsingin kaupungin liikennelaitos (HKL) ja Helsingin kaupunkisuunnitteluvirasto.

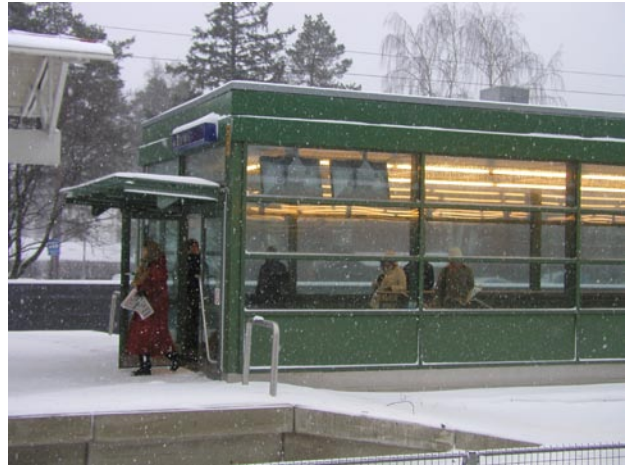
Sisätiloissa ei ole ollenkaan penkkejä. Laituri-alueella olevat sisätilat ovat todella vähäiset, jolloin ihmiset saattavat pahimmillaan tukkia kulkuväylän odottaessaan junaa portaiden yläpäässä. Tosin useimmilla muilla asemilla sisätilat puuttuvat kokonaan laiturialueilla.

*Kuva 7.
Laiturialueen vähäiset sisätilat täyttyvät huonolla säällä.*

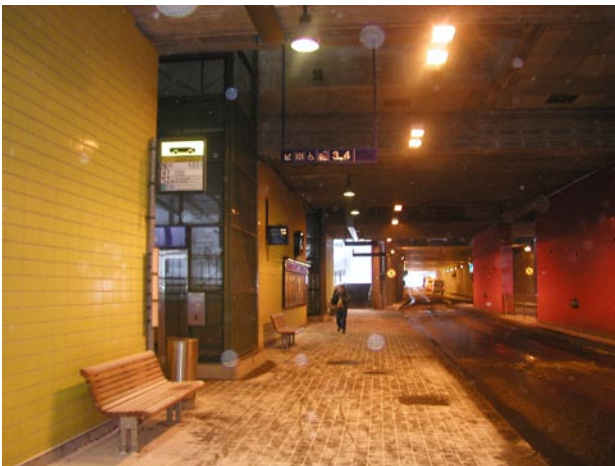
*Kuva 10.
Bussitunnelissa seinän taakse jää pimeä tila, jolle ei ole käyttöä.*

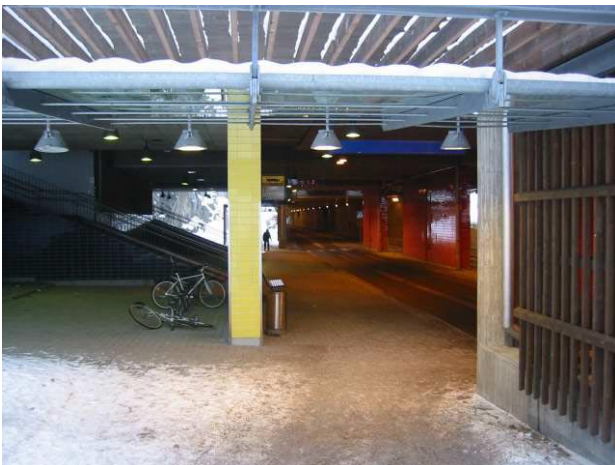
Bussitunnelissa rakenteet ovat massiivisia ja opasteet huonoja ja osittain harhaanjohtavia. Linjakarttoja ei ole näkyvillä. Tunnelissa ajetaan huomattavaa ylinopeutta ja siellä on bussien lisäksi henkilöautoliikennettä. Näkemät suoja tiettä ylitettäessä ovat huonot. Lisäksi bussitunnelissa on puluja ja bussitunnelissa kohdistuu ilkeävaltaa polkupyöriä kohtaan.

*Kuva 11.
Bussitunnelin pyöräparkki ja puutteellinen valaistus. Polkupyörät kohtaavat merkittävää ilkivaltaa.*

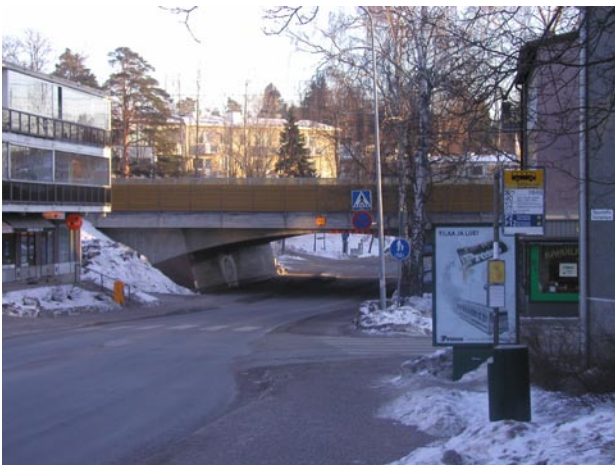
Bussitunnelia lukuun ottamatta muut aseman läheisyydessä olevat bussipysäkit ovat kaukana. Palokaiwon aukion bussipysäkit (linjat 40, 41 ja 52) ovat noin 400 m asemalta ja Angervotien bussipysäkit (linjat 41 ja 52) noin 200 m asemalta. Tästä ei kuitenkaan ole todennäköisesti haittaa, koska nämä pysäkit palvelevat lähinnä alueella asuvia ihmisiä. Todellisuudessa ainoastaan bussitunnelissa olevat pysäkit on suunniteltu vaihtopysäkeiksi.

*Kuva 12.
Vaihtopysäkkiä Palokaivonaukiolla ei juurikaan käytetä vaihtopysäkkinä.*

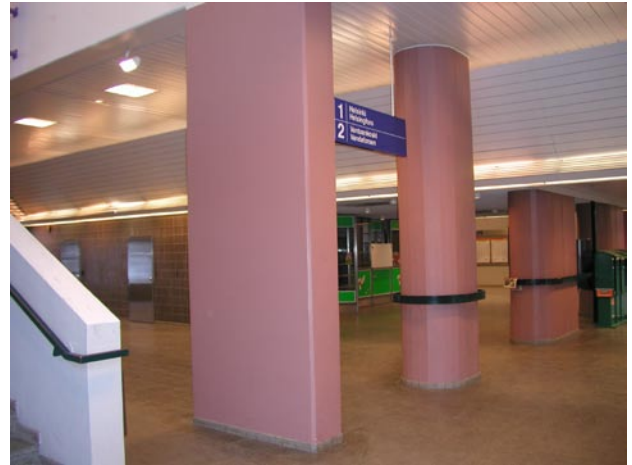
Aseman sisätilat näyttävät tyhjien suurien tilojen takia autiolta.

*Kuva 18.
Aseman sisätilat alatasolla ovat autoita.*

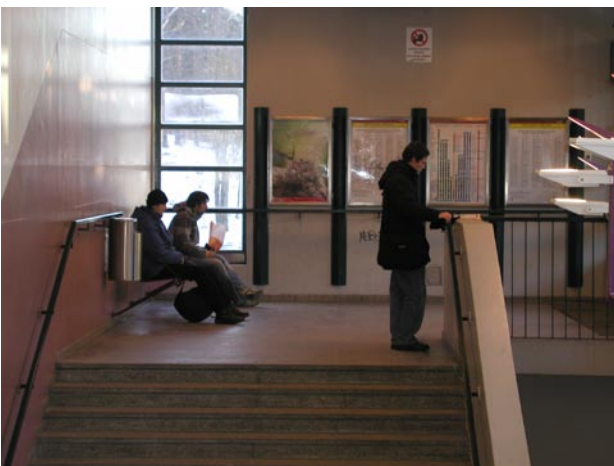
Alhaalla isossa tilassa ei ole penkkejä. Laiturialueella ja aseman ylätasolla on muutamia penkkejä, mutta varsin niukasti.

*Kuva 17.
Laiturialueen sisäodotustiloissa on vain muutamia penkkejä.*

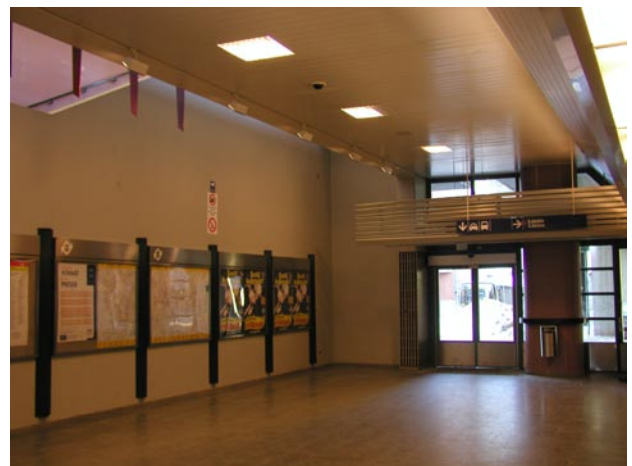
Asemalla on ollut kioski, joka on lopettanut. Sen tyhjä tila on nyt mainosseinineen keskellä asemaa vailla käyttöä.

*Kuva 20.
Aseman tyhjät sisätilat.*

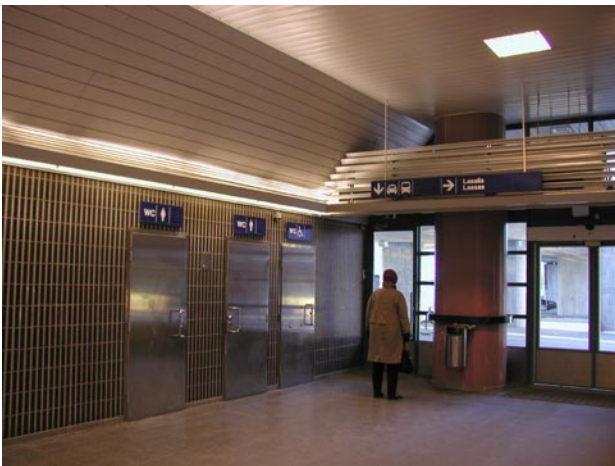
Osittain virheellistä opastusta (opastetaan wc:hen ja lipunmyyntiin, vaikka ne eivät ole käytössä). Asemalla on wc-tilat, mutta ovet ovat lukossa eikä niiden toiminnasta ei ole mitään informaatiota.

*Kuva 21.
Lukitut WC:t, joiden käytöstä ei ole informaatiota.*

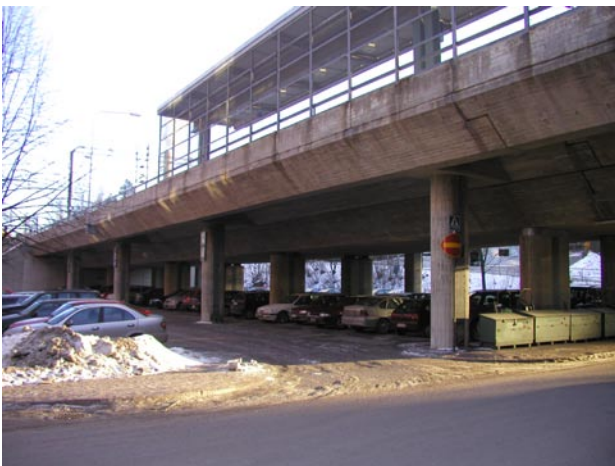
Aseman ulkoalueet etenkin liityntäpysäköinnin puolella ovat epävihtyisät ja jäsentymättömät. Kontrasti siisteihin sisätiloihin on suuri.

*Kuva 23.
Autojen liityntäpysäköinti on "takapihamainen".*

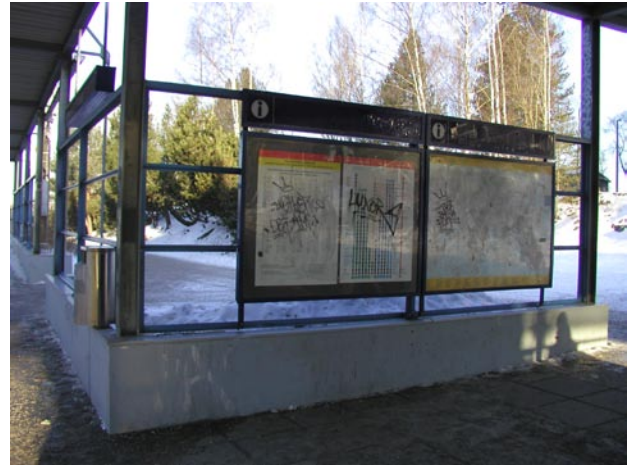
*Kuva 29.
Asemalla olevia töhryjä.*

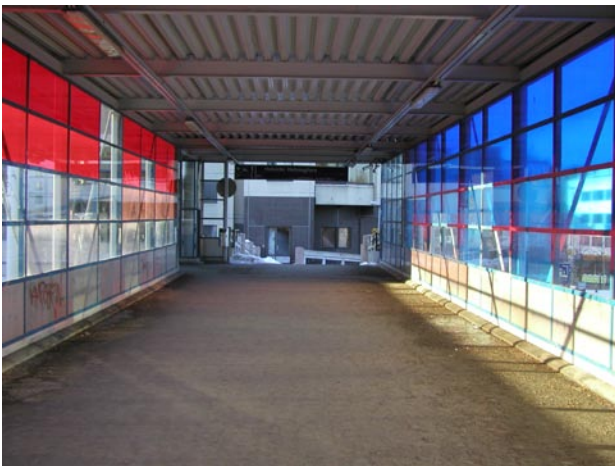
Ylikulkusillalla olevat värilasit ovat alun perin tarkoitettu taideteoksiksi. Vuosien kuluessa näitä on kuitenkin töhritty ja rikottu, joten idea on kadonnut.

*Kuva 32.
Aseman ylikulkusillan värilasit.*

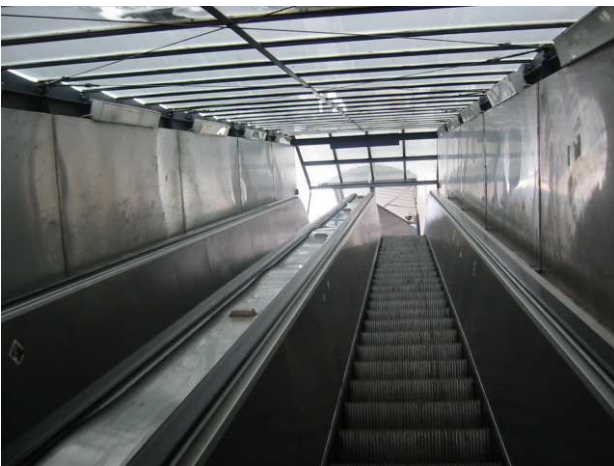
*Kuva 50.
Aseman liukuportaat ovat usein epäkunnossa.*

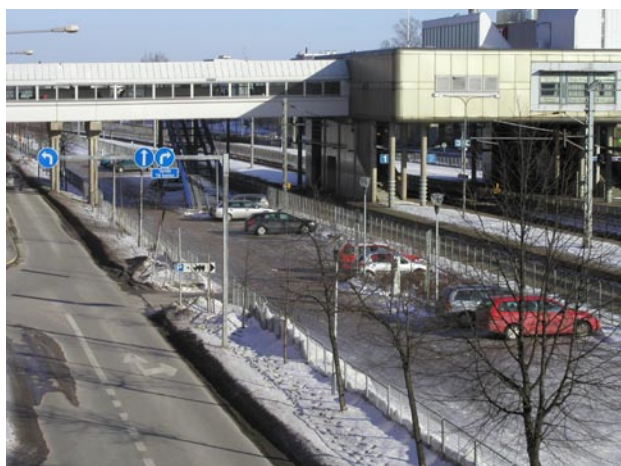
*Kuva 54.
Maksullinen liityntäpysäköinti on vajaakäytössä.*

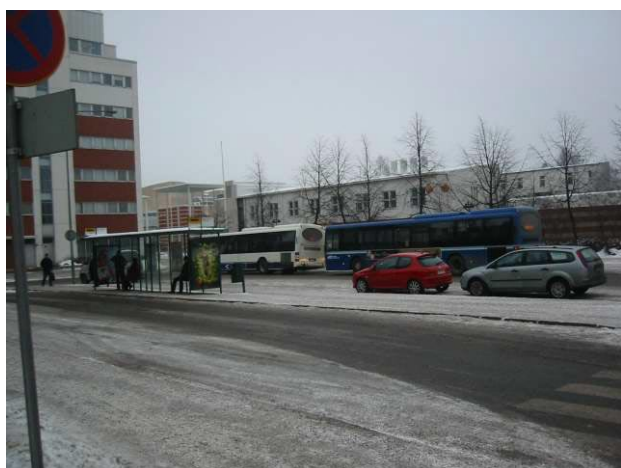
*Kuva 55.
Ala-Malmin torin bussipysäkit ovat kaukana laituri-
alueilta.*

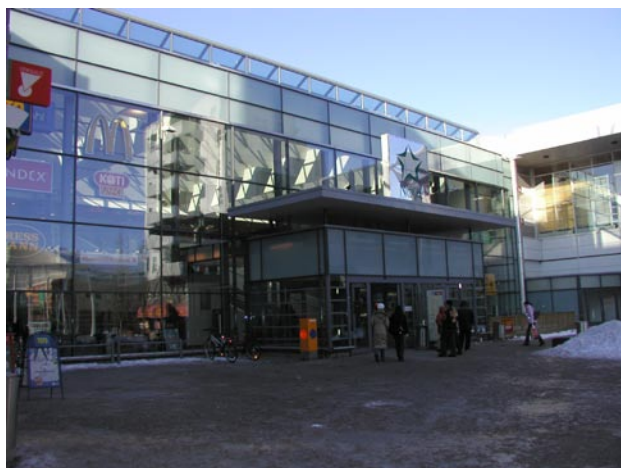
*Kuva 56. Kauppakeskus Novan puoleinen pääty.
Juna-aseman tunnusta ei ole sisäänkäynnin yhtey-
dessä.*

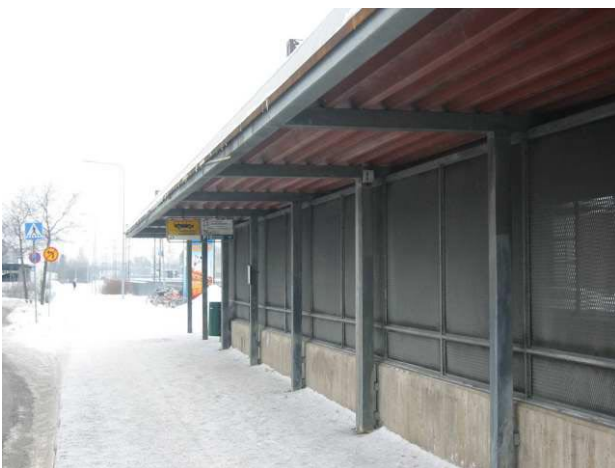
Maatullinaukion bussipysäkki on (linjat 73 ja 73N) tuulinen paikka, eikä tuulensuojaa ole.

*Kuva 67.
Maatullinaukion vaihtopysäkki on epäviihtyisä.*
