Haagan alueen ESTEETTÖMYSSUUNNITELMA

HELSINGIN KAUPUNKI
RAKENNUSVIRASTO
PL 1500
00099 HELSINGIN KAUPUNKI

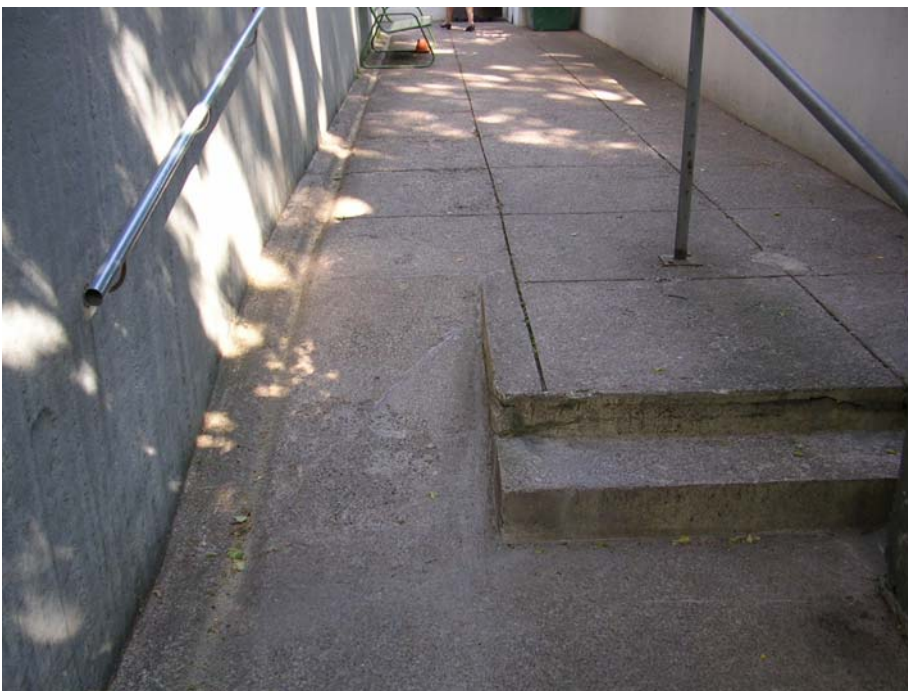
Kuva 1. Sankaritie 1:ssä sijaitsevan Bertahemmetin vanhusten palvelutalon pihaan johtava käytävä ja sisäänkäyntien luiskat ja portaat eivät täytä esteettömyyden vaatimuksia.

Sankaritien alkuosan jyrkkyys on ongelma vanhusten palvelutalolle mentäessä. Myöskään Sankari-tiellä sijaitsevan vanhusten palvelutalon pihan ja sisäänkäyntien luiskat ja porrasjärjestelyt eivät täytä esteettömyyden vaatimuksia. Erityisesti pyörätuolilla liikkumisen edellytyksiä tulisi parantaa kiinteis-tön alueella.

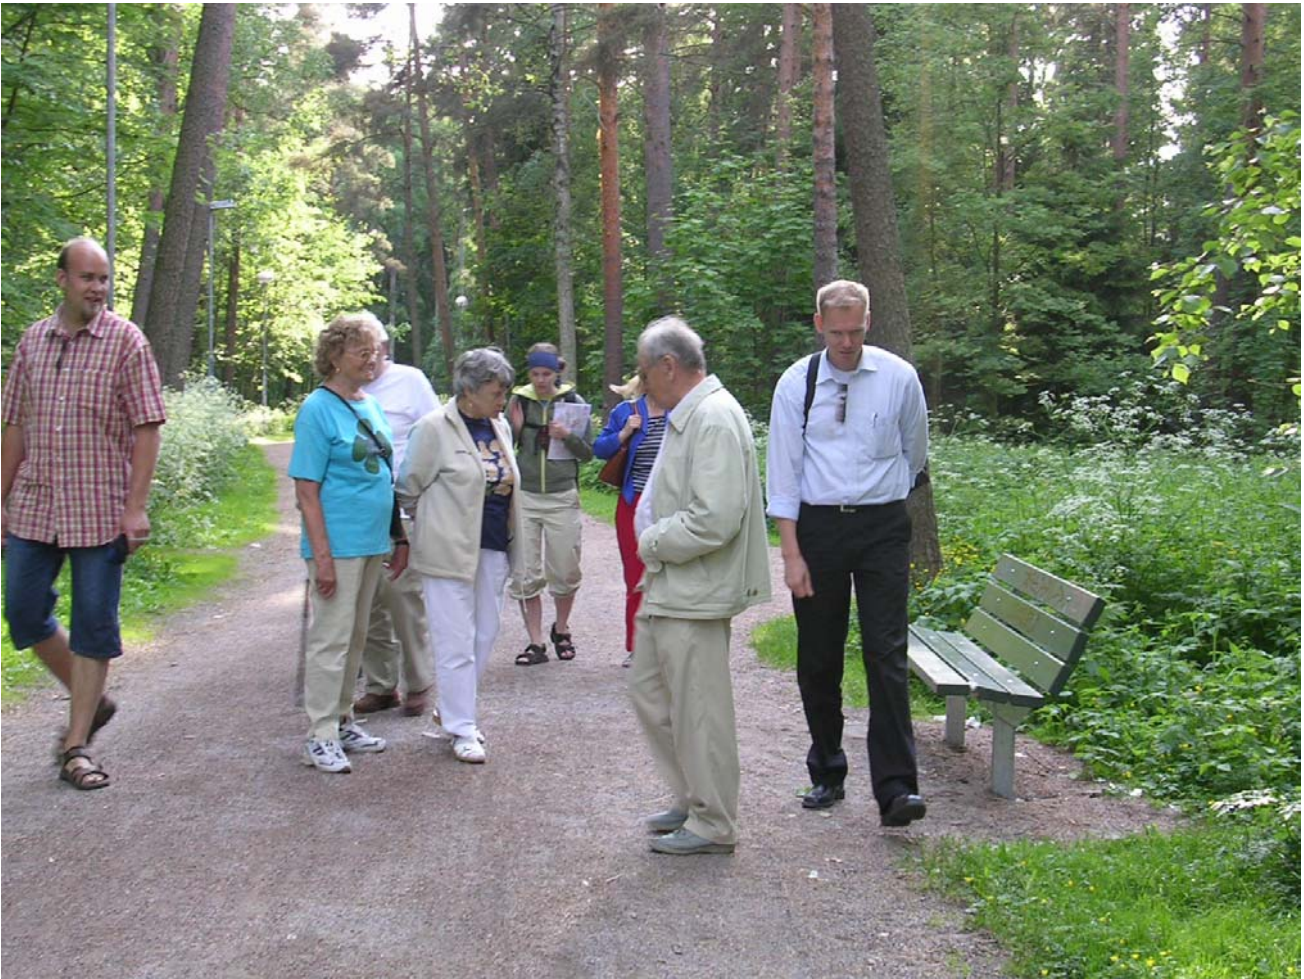
Kuva 7. Kävelykierroksella todettiin mm. Runar Schildtin puiston uudet penkit hyväksi istua. Ongelmallisena kohtana erityisesti talviaikana todettiin puistosta Ohjaajantielle nouseva polkuosuus.

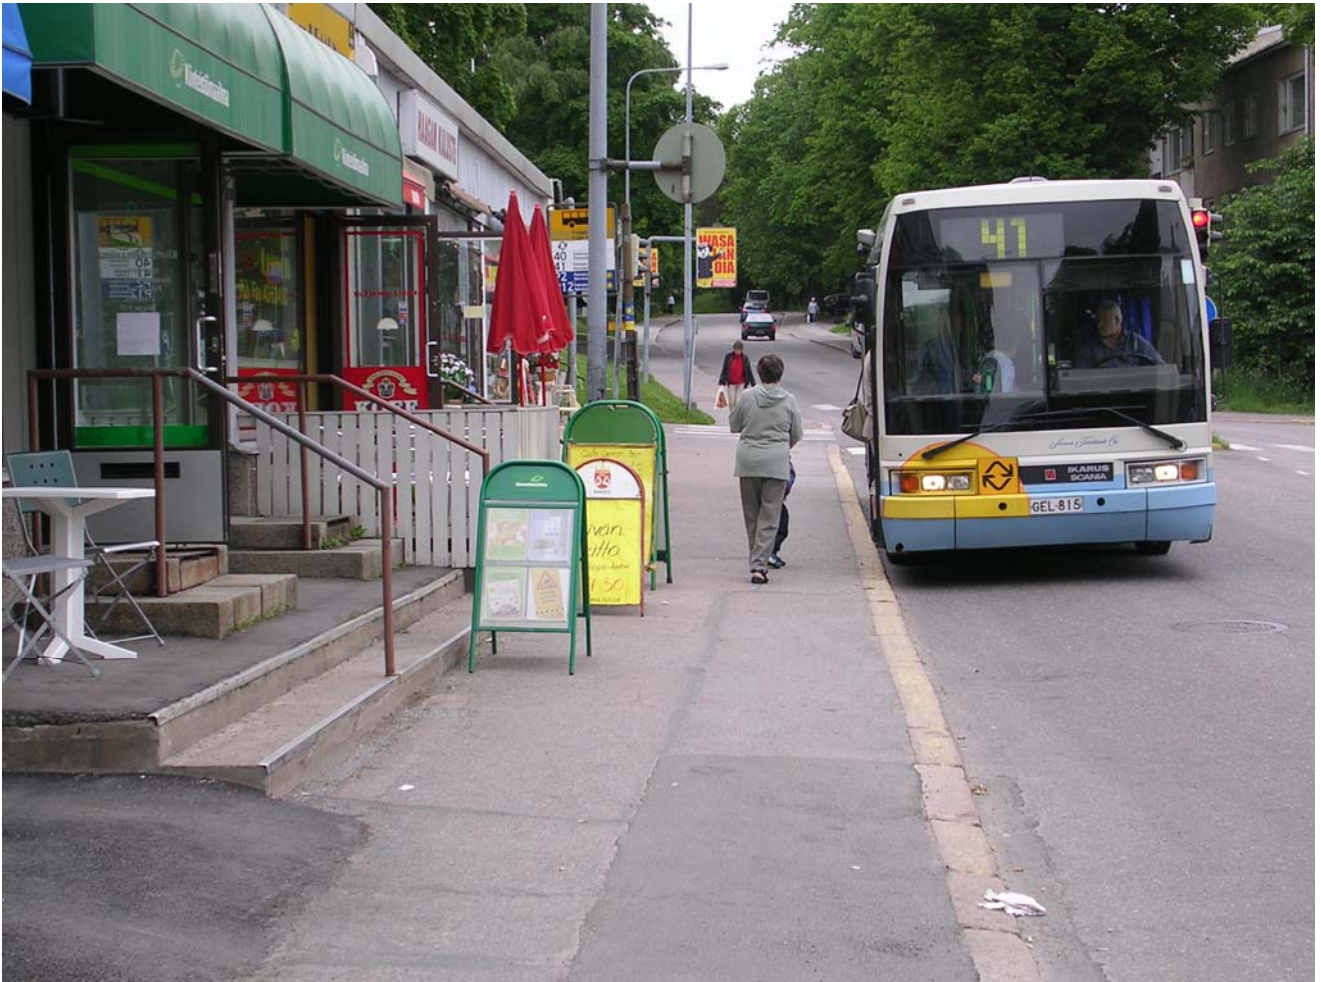
Kuva 10. Kauppalantien varren liiketilojen sisäänkäyntejä on vaikea tehdä esteettömiksi tilan ahtau-den vuoksi. Myös pysäkkialueen järjestelyt kaipaavat parantamista Kauppalantie 22:n kohdalla.

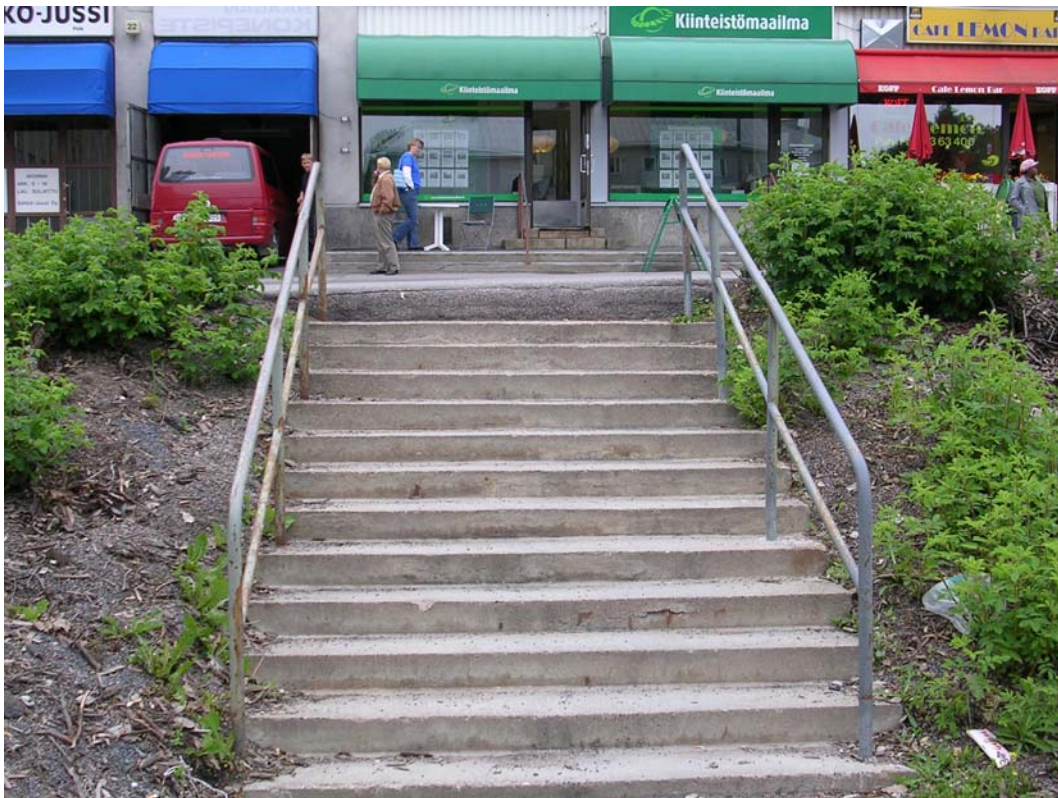
Haagan torin alue kaipaa merkittävää toiminnallisuuden ja viihtyisyyden kehittämistä kokonaisuutena. Vaikeasti poistettava ongelma on korkeuserojen ja portaiden poistaminen kaupallisten palvelujen sisäänkäynneistä. Kauppalantien ja Kylänevantien risteuksen suojateiden keskisaarekkeet ovat erittäin kapeat ja suojateiden reunakivien tulisi olla esteettömiä. Pysäkkialueiden osalta tulisi tarkastella mahdollisuutta korottaa pysäkkien reunakiveä, jotta ajoneuvon nouseminen helpottuisi. Katoksen tarve olisi myös kadun länsipuolella.

Kuva 11. Haagan torin yleisilme on erittäin vaatimaton ja alue kaipaa kokonaisvaltaista kehittämistä. Porrasyhteydet Kauppalantielle eivät täytä esteettömyyden vaatimuksia.

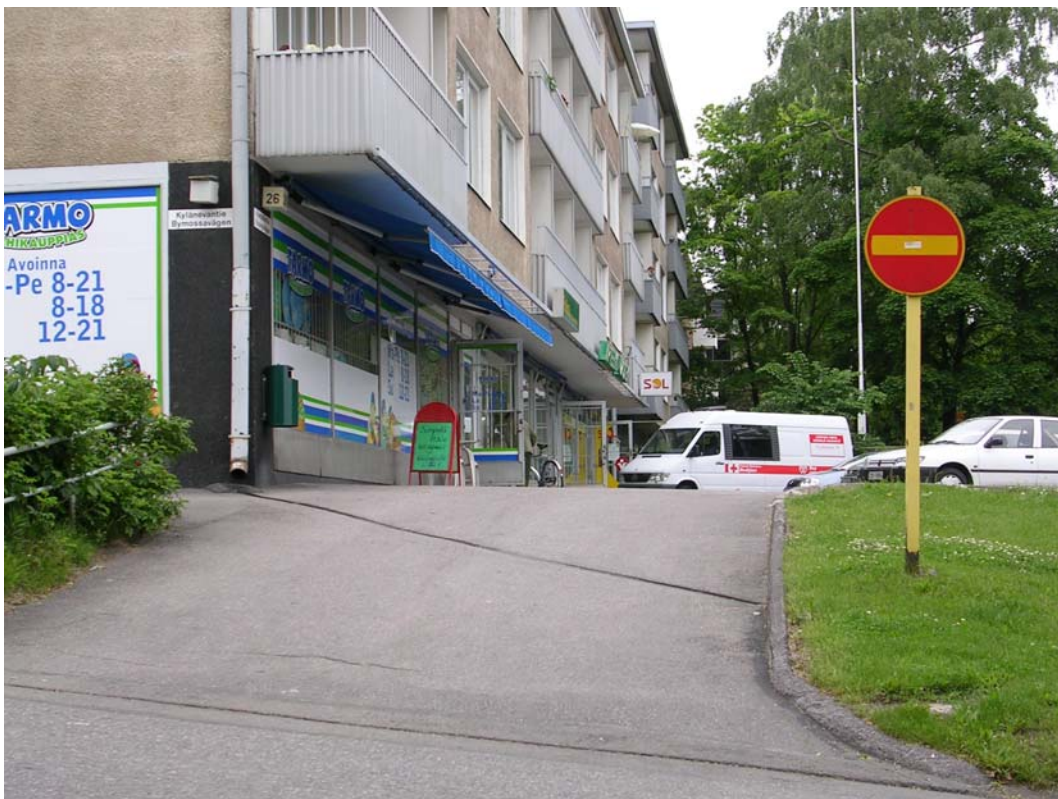
Kuva 12. Apteekkiin ja lähikauppaan on jyrkkä kulkuväylä kadulta (Kauppalantie 26). Kaikissa sisäänkäynneissä on lisäksi hankalat kynnykset.

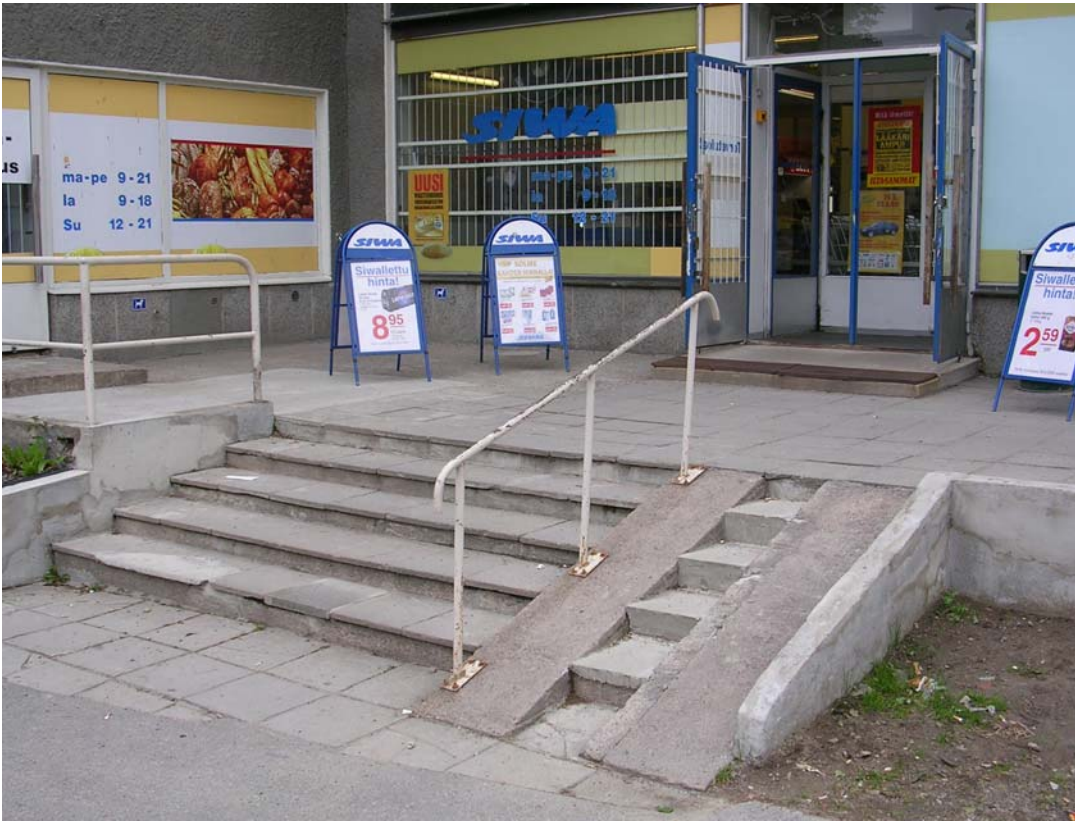
Kuva 13. Useiden kiinteistöjen alueiden järjestelyt eivät täytä esteettömyyden vaatimuksia. Myös rakenteiden kunnossapidossa on parantamisen varaa (Kauppalantie 23).

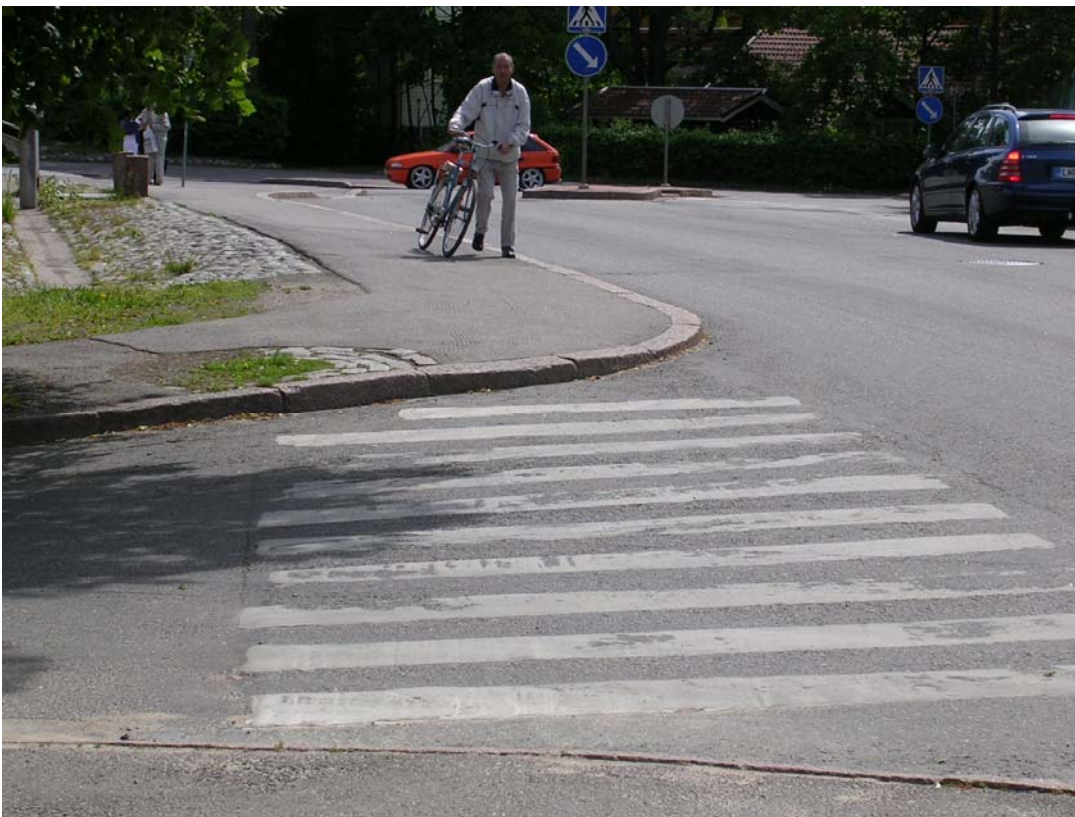
Kuva 14. Tunnelitien suoja- tiessä Ryytimaantien kohdalla on erittäin korkeat reunakivet.

Tunnelitien suoja-työssä Ryytimaantien kohdalla on erittäin korkeat reunakivet, joiden ylittäminen rullattorilla tai pyörätuolilla on erittäin hankalaa. Suojatien läheisyydessä, jalkakäytävän reunassa on kulkupintaa alempana sijaitseva kaivonkansi, jonka murtunut ja jyrkkäreunainen ympäristö aiheuttaa kompastumisvaaran.

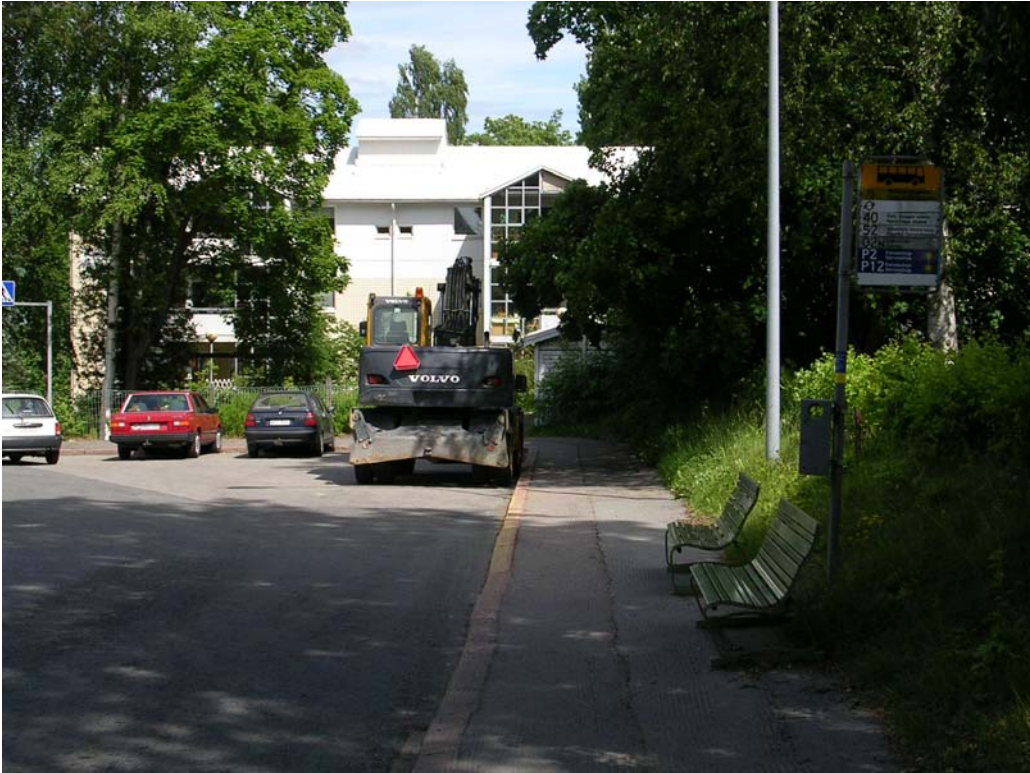
Kuva 15. Mäkipellon aukion jalankulun ja pysäkkien järjestelyt sekä kaupunkikuva yleensä ovat vaatimattomat ja toiminnallinen yleisjärjestely epäselvyyttä aiheuttava.

Mäkipellonaukion ongelmana esteettömyyden kannalta on jalankulkijan huono orientoitavuus leveän ja avoimen ajoradan, pysäköinnin ja pysäkkien järjestelyn sekä vaatimattoman kaupunkikuvallisen ilmeen vuoksi. Mäkipellontielle sijaitsee Helander-kodin vanhusten palvelutalo. Mäkipellontietä on suunniteltu pihakaduksi, mutta toteutuksen viivästyessä vanhuksat joutuvat kulkemaan ajoradan reunavyöhykettä ja väistelemään sille pysäköityjä ajoneuvoja.

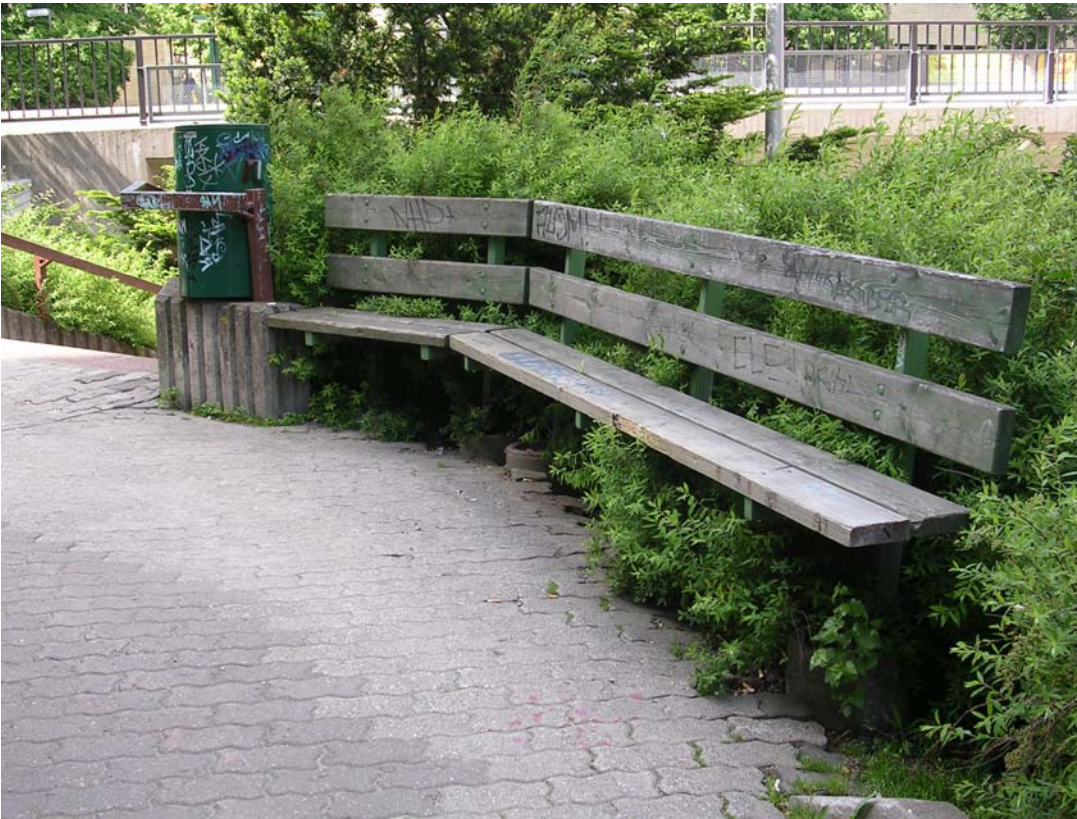
Kaupinmäenpolku alikulkuineen on keskeisin yhteys asemalta Kaupintien länsipuolisille asuinalueille. Yhteys aseman ja alikulun välillä tarvitsee monenlaisia kunnossapidon toimenpiteitä: ylikasvaneet pensaat työntyvät portaisiin ja luiskiin, penkit ovat rikki ja portaissa on rikkinäisiä askelmia. Kaupintien itäpuolen kevyenliikenteen väylällä on toteutettu jalankulun ja pyöräilyn erottelu hyvin. Tämä sopi esimerkiksi myös länsipuolen väylälle. Muut alueen ongelmat ovat hyvin pieniä.

Kuva 19. Kaupinmäenpolun alueen kunnossapidon toimenpiteitä: penkkien ja portaiden korjaaminen, isoksi kasvaneiden pensaiden leikkaaminen tai uudistaminen.

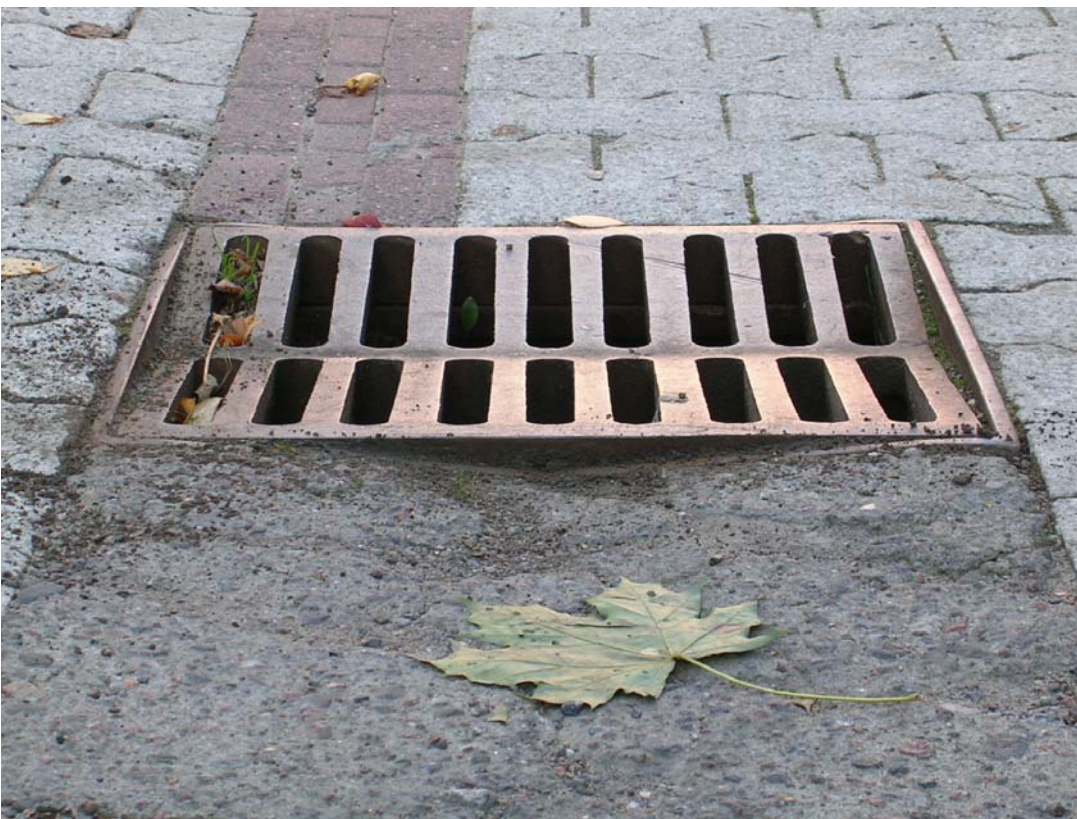
Kuva 20. Hyvin pieni korjaustoimenpide: Vesi menee kaivoon kun ritilää kierretään 90 astetta.

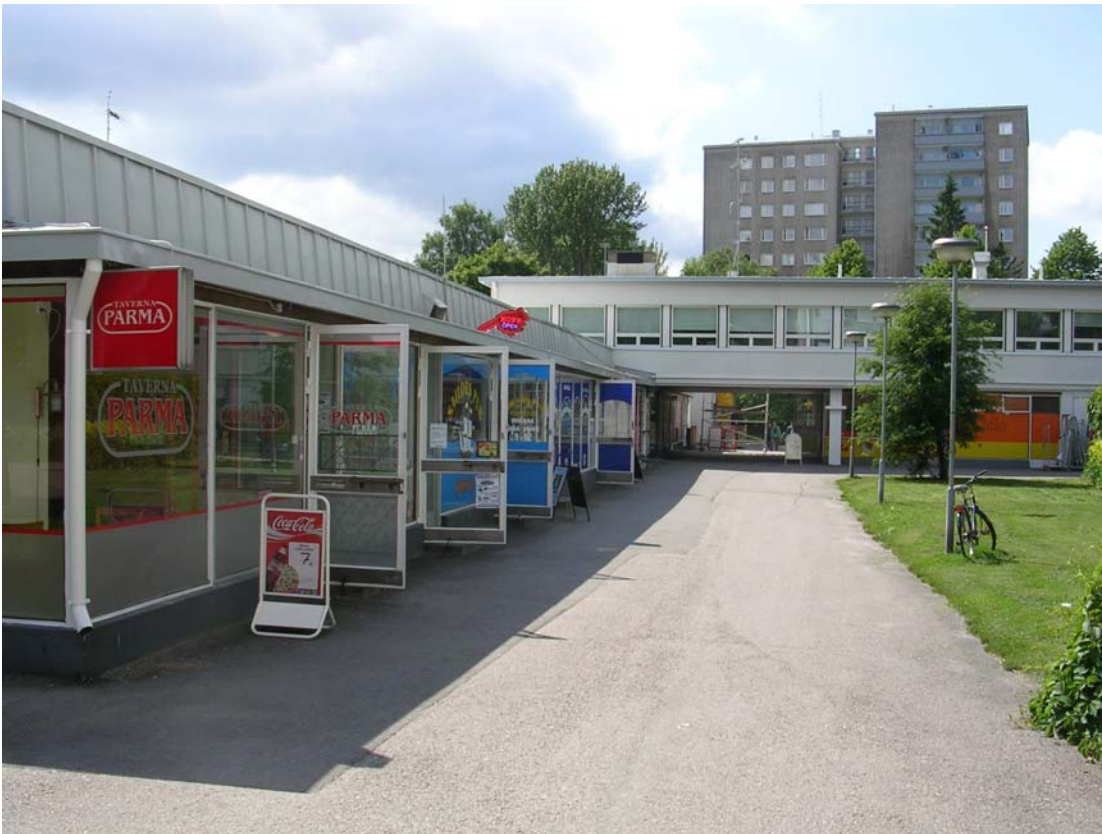
Kuva 21. Pohjois-Haagan ostoskeskuksen kaikissa sisäänkäynneissä on liikkumista haittaavat kynnykset.

Pohjois-Haagan vanhan ostoskeskuksen sisääntuloalueella liikkumista haittaavat ajoneuvo- ja pysäköintiliikenteen ja jalankulun järjestelyiden selkiytymättömyys. Järjestelyjä pitäisi kehittää erityisesti kiinteistön alueella. Ostoskeskuksen liikkeiden sisäänkäyntien ongelmana ovat kynnykset.

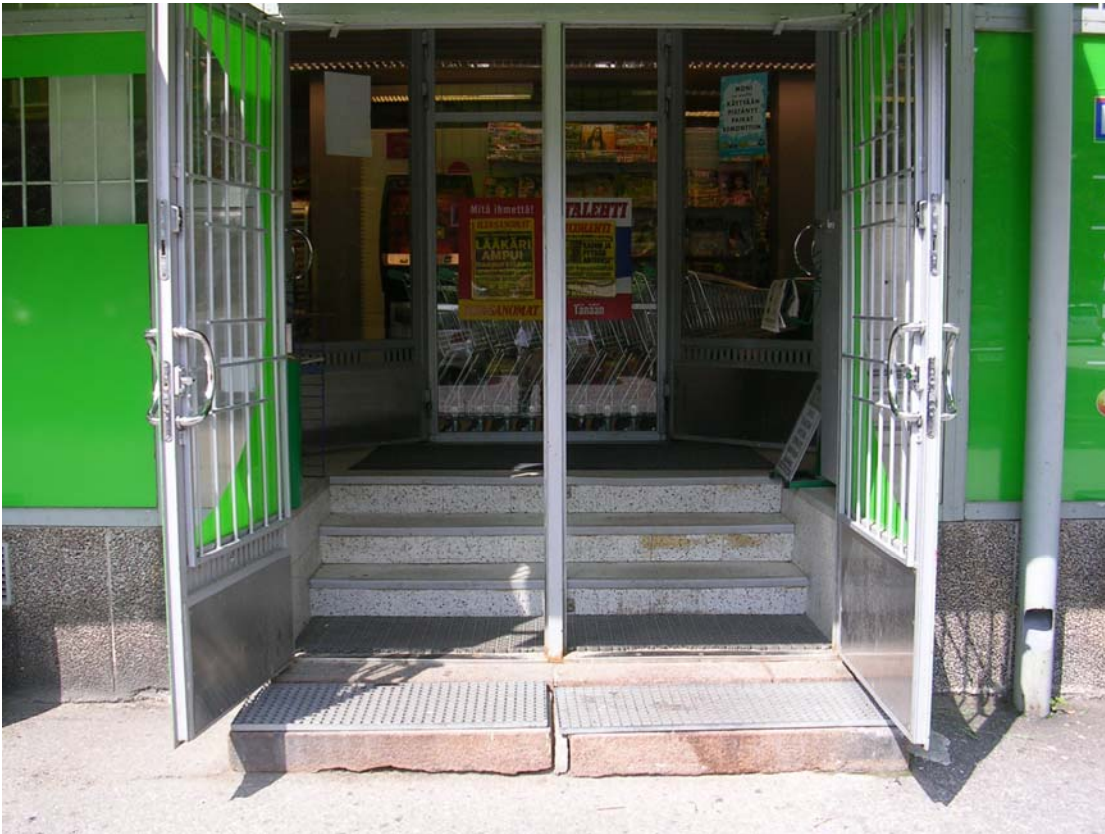
Thalianaukio on erittäin vaikeasti esteettömäksi parannettava alue. Lähes kaikkien liiketilojen aukion laidalla lattia on rakennettu n. 50-70 cm aukiota ylemmäksi. Tästä johtuen sisäänkäynneissä on useita porraskaskelmia sekä rakennusten sisällä että ulkopuolella. Aukiota kiertää pysäköintialue, joka täytyy ylittää, jos haluaa siirtyä jalkakäytävältä aukion keskustan istutusalueelle. Leveät, turvattoman tuntuiset ylitykset vähentävät aukion keskialueen vetovoimaisuutta. Aukio kaipaa toiminnallista ja ympäristöllistä kehittämistä kokonaisuutena.

Kuva 22. Thalianaukion liiketilojen lattiat ovat n. 50-70 cm jalkakäytävää korkeammalla.

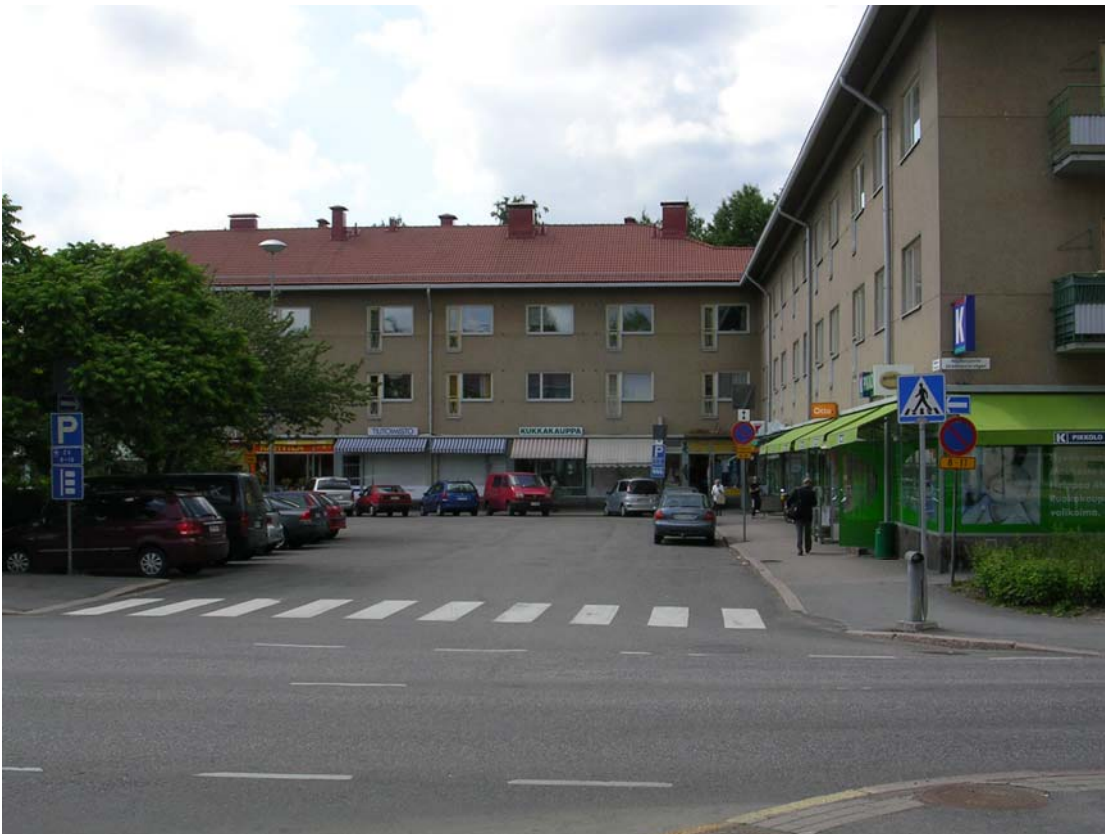
Kuva 23. Leveä pysäköintialueen ylittävä suoja-atie vähentää aukion keskialueen vetovoimaisuutta.

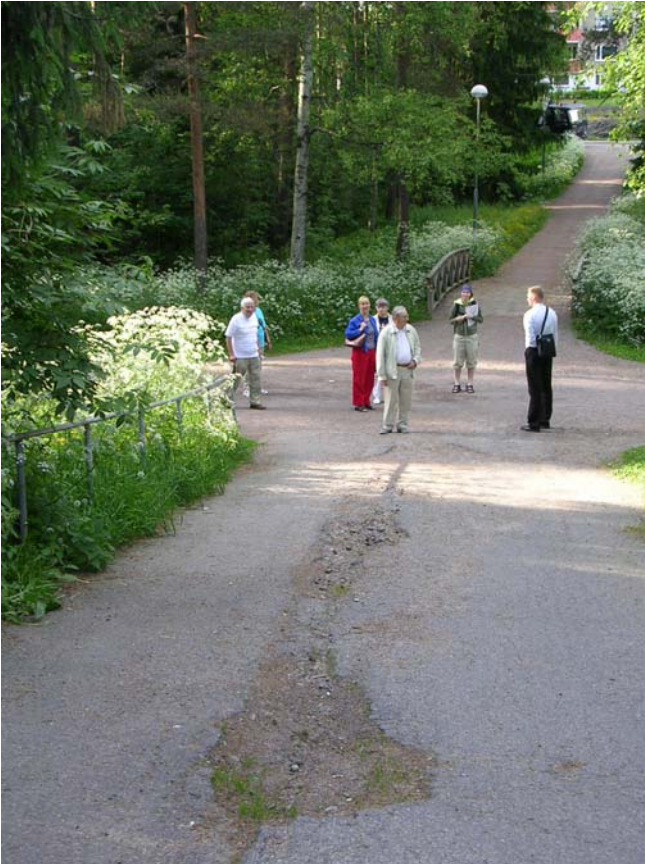
Painanteessa sijaitsevan Runar Schildtin puistossa ongelmia aiheuttavat puistoalueen poikkisuuntaiset yhteydet. Jyrkät puistopolut ovat talviaikana liukkaista eikä niissä ole riittävän hyviä käsijohteita. Puiston uusissa penkeissä ei ole käsinoja, mutta ne ovat hyviä istua.

Kuva 25. Runar Schildtin puistosta Ohjaajantielle nouseva jyrkkä polku on talvella vaarallinen.

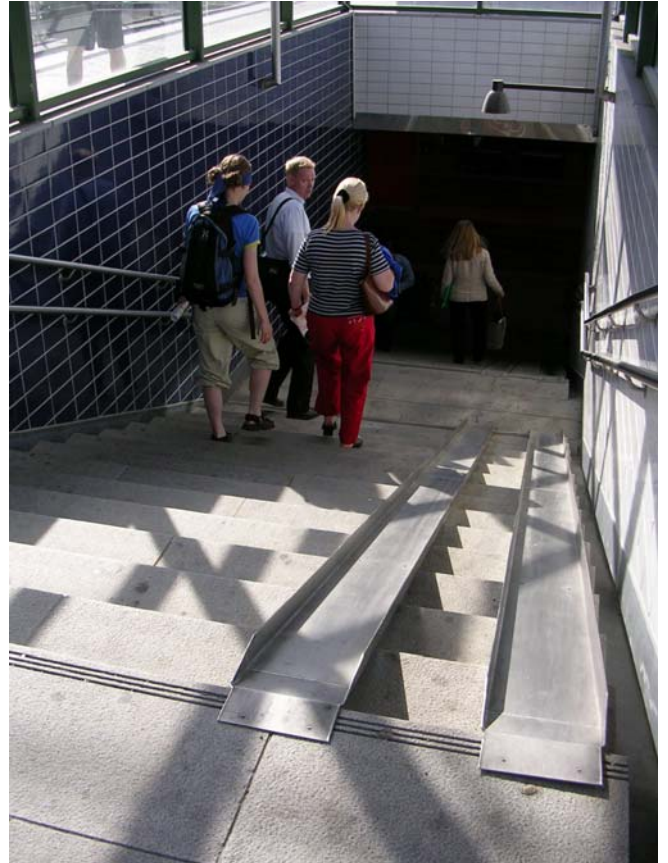
Kuva 26. Huopalahden aseman vaunuluiskat voivat aiheuttaa kompastumisvaaran heikkonäköiselle. Käsijohde tulee siirtää portaan ja vaunuluiskan väliin.

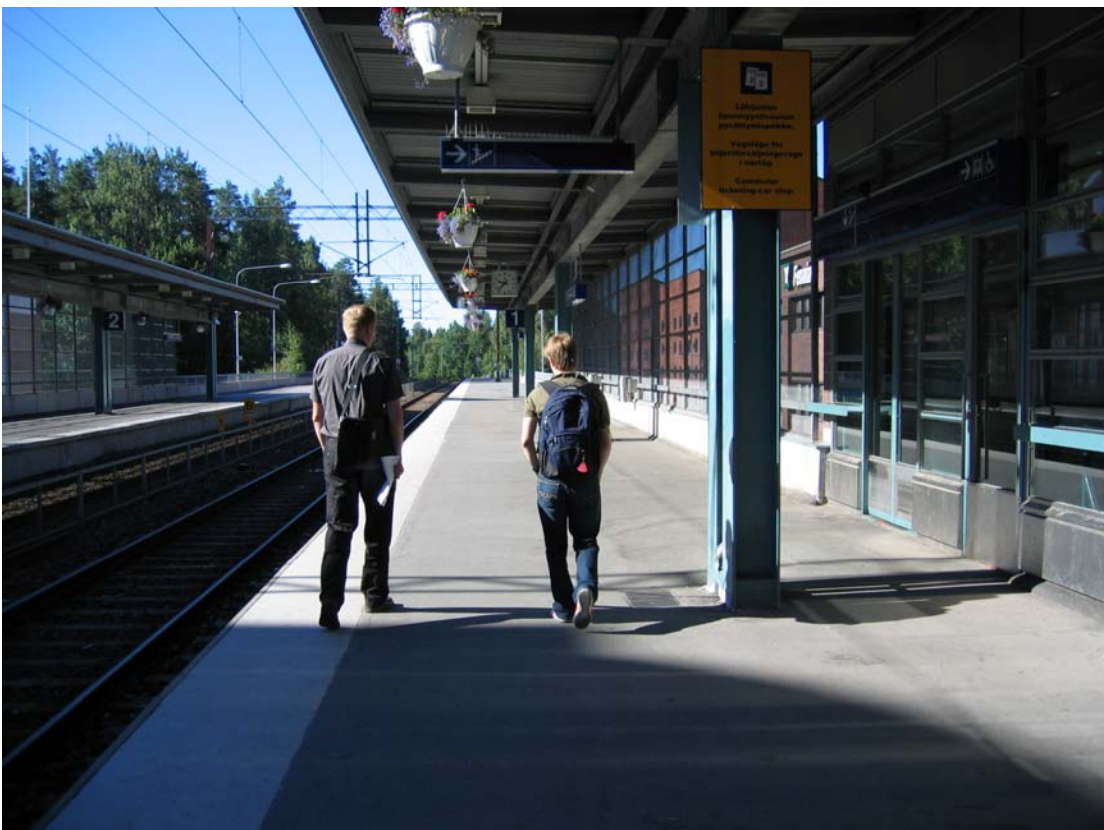
Kuva 27. Pohjois-Haagan aseman laitureiden reunassa on kontrastiväriyöhyke, muttei tuntoaistiin perustuvaa kohokuviota. Automaattiovi johtaa portaaseen, mutta hissille on tavallinen ovi.

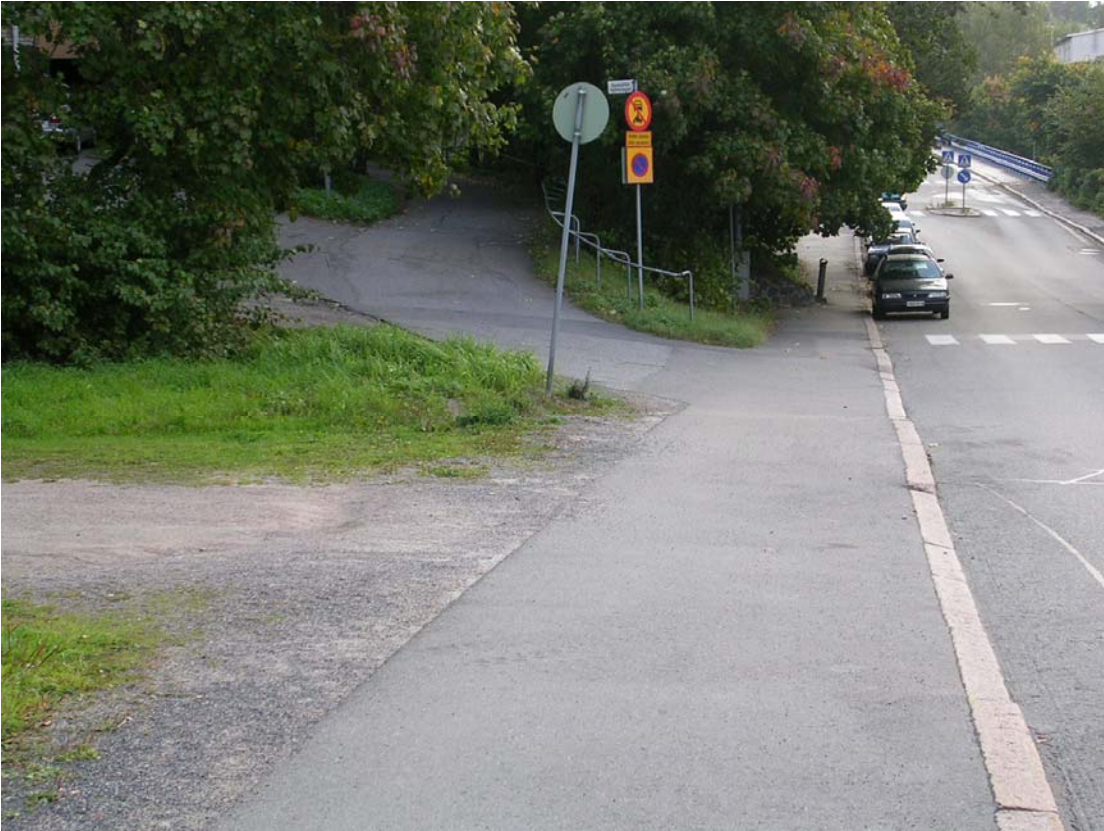
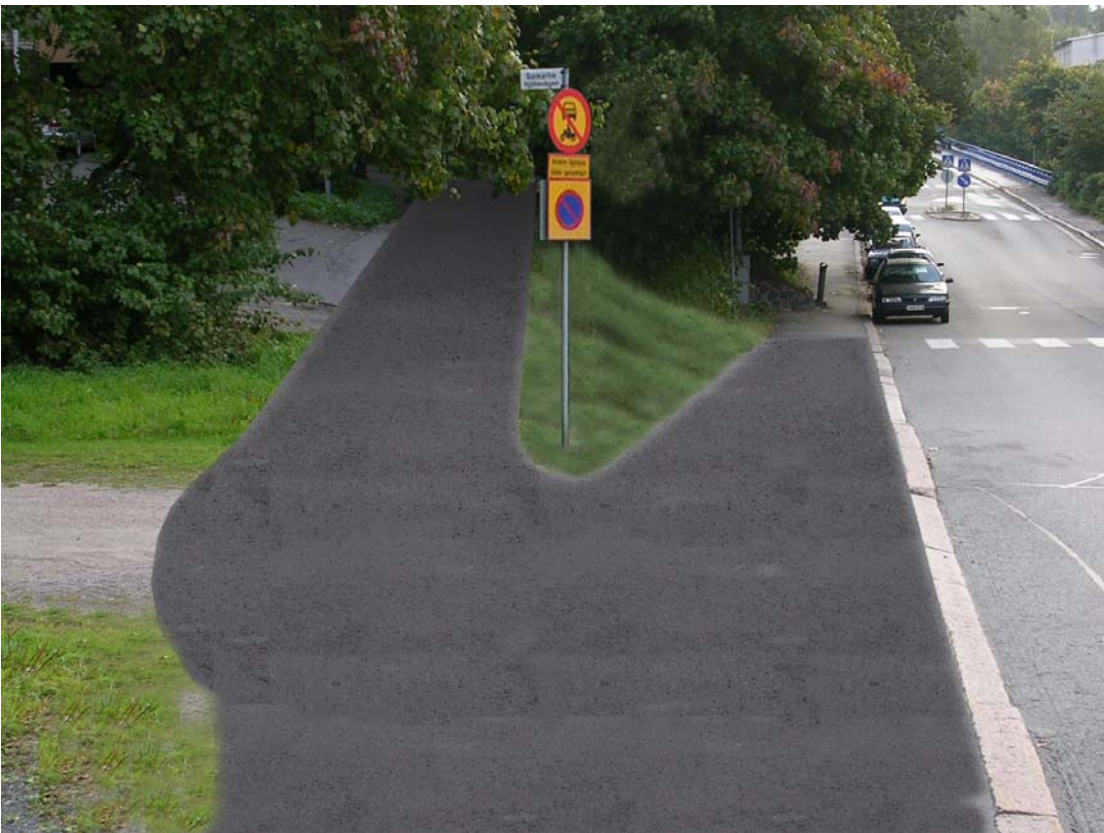
Kuva 29. Valokuvasekvenssi Sankaritien alkuosan uudesta loivemmasta linjauksesta. Ylemmässä kuvassa nykytilanne.

Sankaritien alkuosa voitaisiin rakentaa loivemmaksi liittymällä Kylänevantiehen viereisen tonttiliittymän kohdalta.

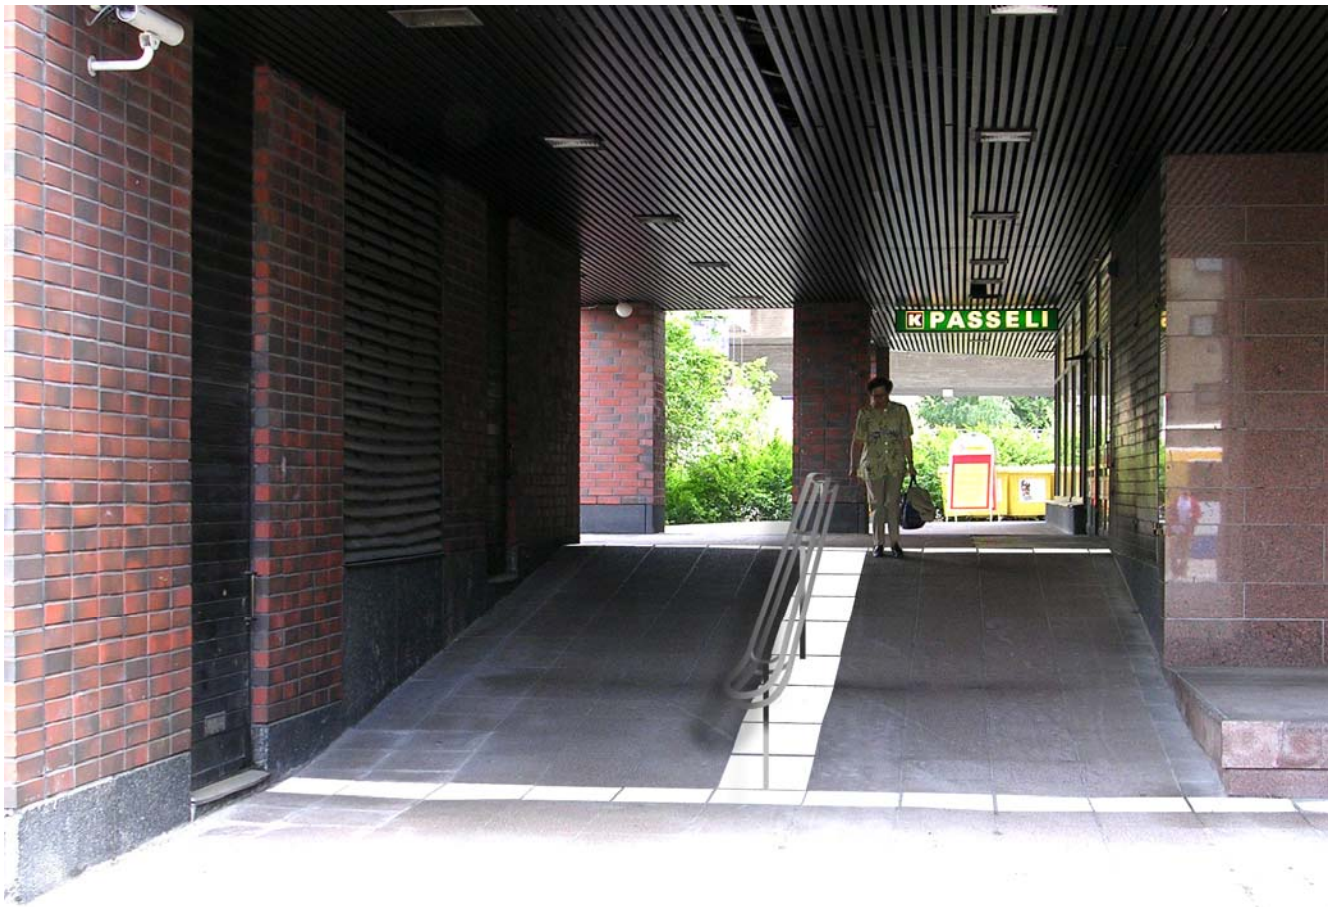
Kuva 34. Aseman ja Kaupintien välisellä reitillä on hämärä, rakennuksen läpi kulkeva osuus. Valokuvassovitteessa on esitetty käsijohteen sijoittaminen ja luiskan merkitseminen vaaleilla laatoilla heikkonäköisen turvallisuutta lisäämään ja toimimista helpottamaan.
