RAKENNUSVIRASTO
Byggnadskontoret

VIO 5368 UUTELAN HOITO- JA KEHITTÄMISSUUNNITELMA

Maisema-arkkitehtitoimisto Näkymä Oy 23.3.2006

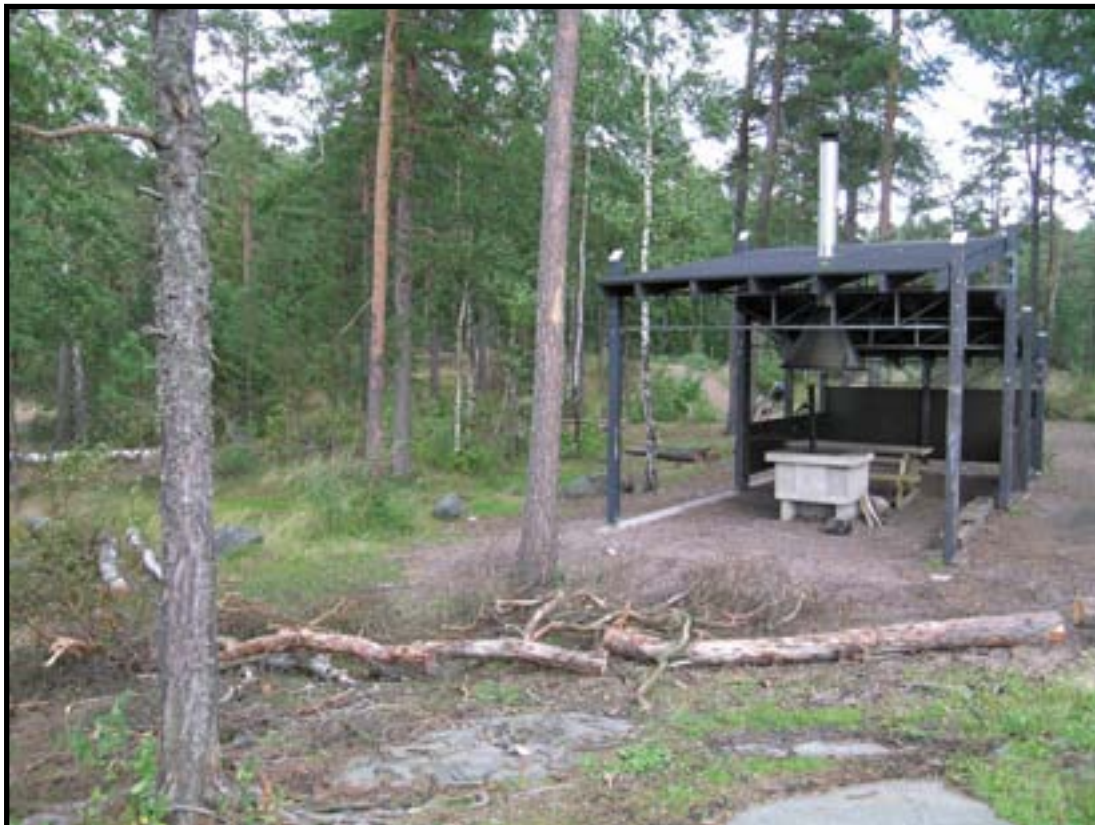
Grillikatosis on Liikuntaviraston rakentama ja aiemmin myös ylläpitämä. Katoksen on suunnitellut Keiski Arkkitehdit Oy. Grillin betoniosan ylin laatta on lohjennut kulmasta. Grilli, ritilä ja kupu ovat nokiset. Toistaiseksi grillipaikka säilytetään.

Kuva 5. Grilli 02 Niemenapajassa.

Grillin ylin betonilaatta uusitaan. Katoksen pystyylväävät maalataan.

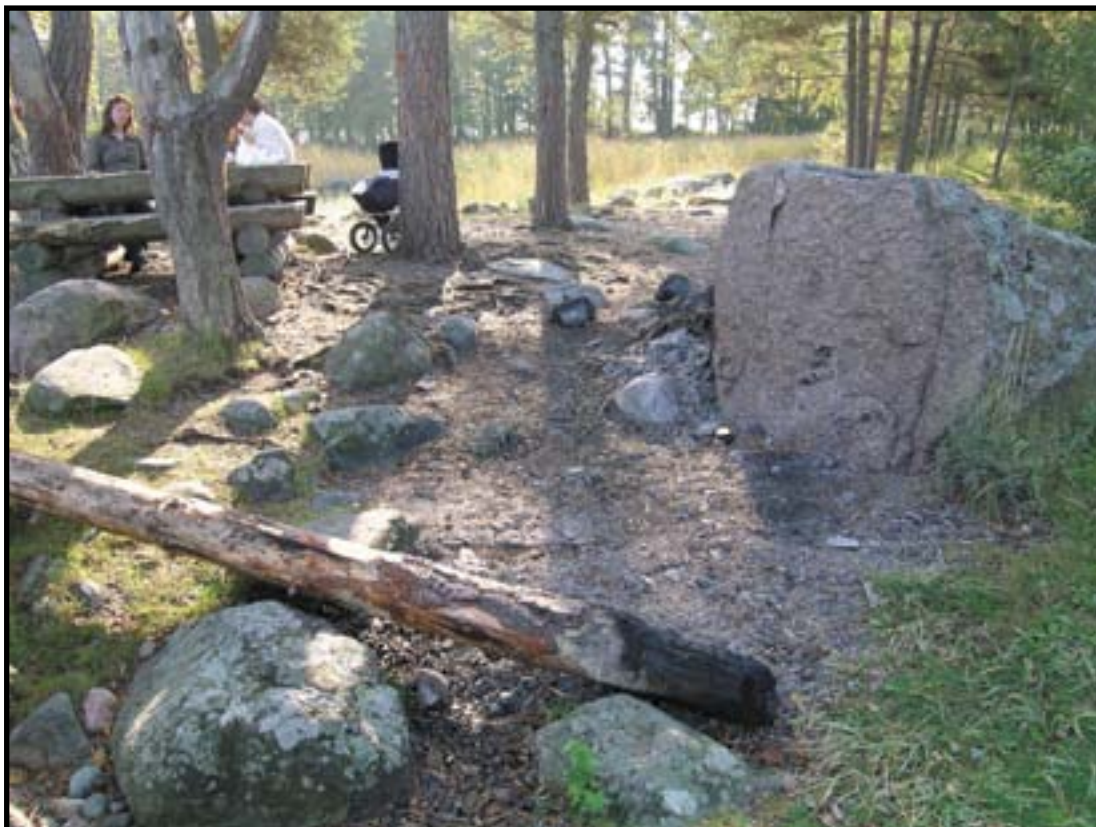
Särkkäniemen luonnonsuojelualueella on pöytäpenkki kauniilla paikalla niemen kärjessä. Penkki on vaurioitunut ja sen vieressä on poltettu nuotiota. Tavoitteena on, että luonnonsuojelualueella ei ole pöytäpenkkejä, sillä ne lisäävät ympäristön roskaantumista, kulutusta ja houkuttelevat luvattomaan tulentekoon.

Kuva 6. Pöytäpenkki 02 Särkkäniemessä. Pöytäpenkin vieressä on poltettu nuotiota.

Pöytäpenkki poistetaan. Jos poistosta tulee yleisöltä paljon negatiivista palautetta, asennetaan niemen kärkeen uusi kiintopenkki.

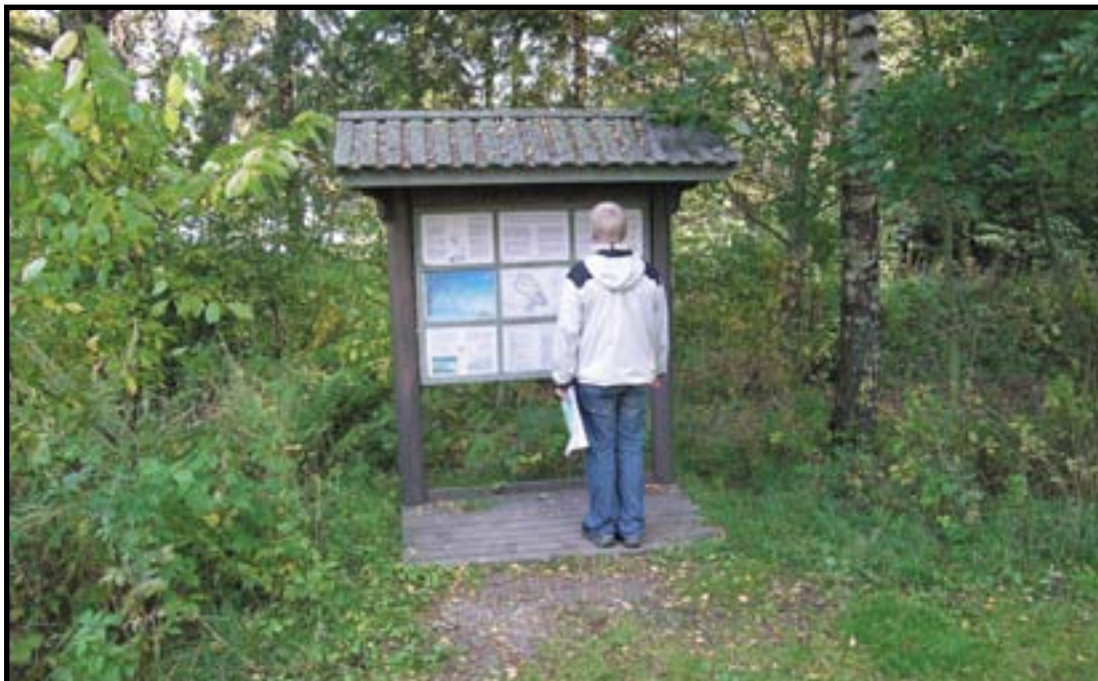
Särkkäniemen luonnonsuojelualueen, luontopolkujen ja grillipaikan vaaleanharmaaksi maalattu opastaulu on suhteellisen hyvässä kunnossa. Yksi taulun yhdeksästä teksti- ja kuvaikkunasta puuttuu. Katon päreissä kasvaa kaunista jäkälää.

Kuva 7. Särkkäniemen opastaulu 02.

Opastaulun kartta ja muut tiedot päivitetään. Opastaulun kehikko maalataan mustaksi (Pinotex Ebenholz).

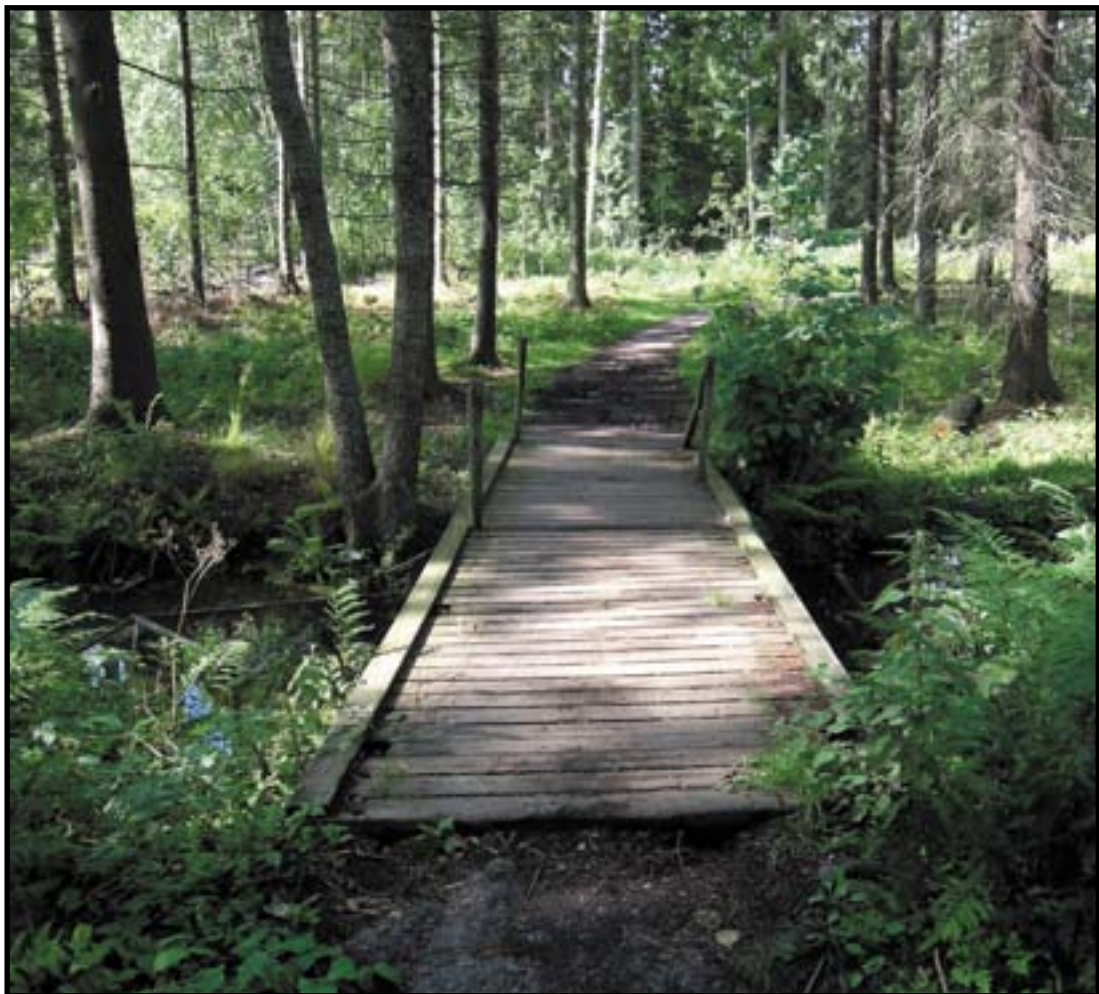
Kuva 9. Kunnostamaton puusilta (Silta 02).

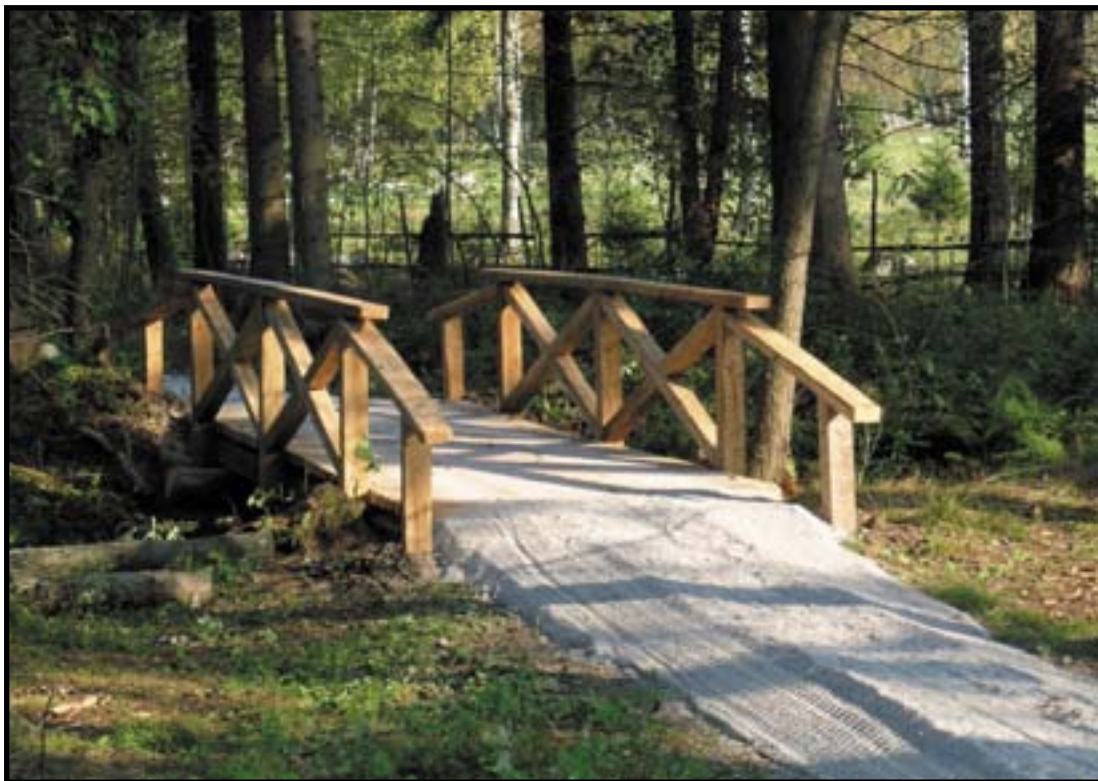
Puusillat on uusittu syyskuussa 2005.

Kuva 10. Syyskuussa 2005 uusittu puusilta (Silta 04).

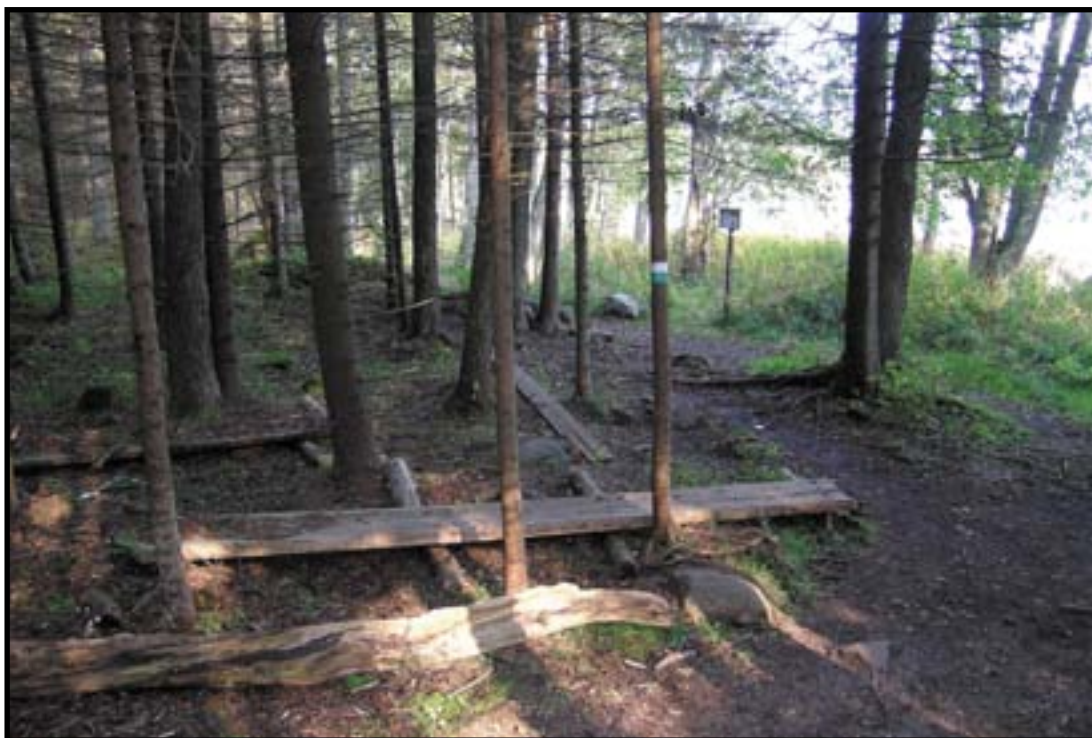
Pitkospuut Särkkäniemen luonnonsuojelualan eteläkulmassa rikkoutuivat ja siirtyivät pois paikaltaan tammikuun 2005 tulvassa. Reittiä on jo osin kunnostettu uudella pintamurskeella. Reitti pidetään käyttökelpoisena ilman pitkospuuta suurimman osan vuodesta. Uusia pitkospuuta ei kannata rakentaa sillä ne eivät tässä paikassa pysy.

Kuva 13. Rikkoutuneet pitkospuut 02.

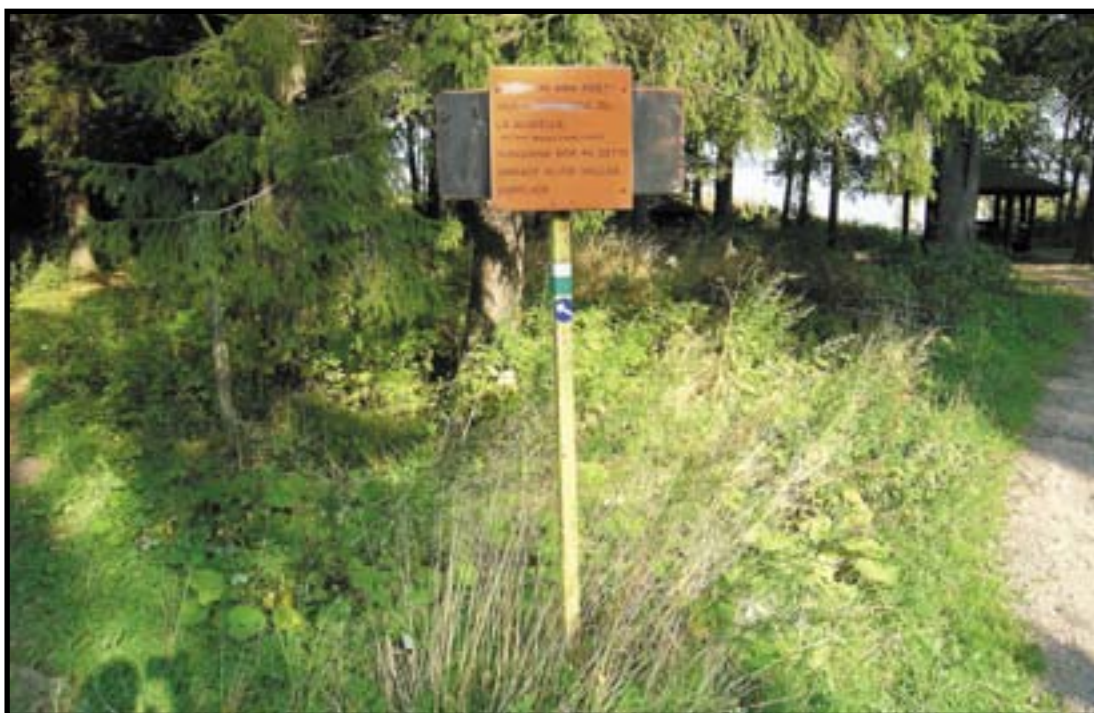
Kuva 15. Huonokuntoinen koirien ulkoilutuskyltti.

Ohje koirien pitämisestä kytkettynä liitetään isoihin opastauluihin. Vanhat irralliset kyltit poistetaan.

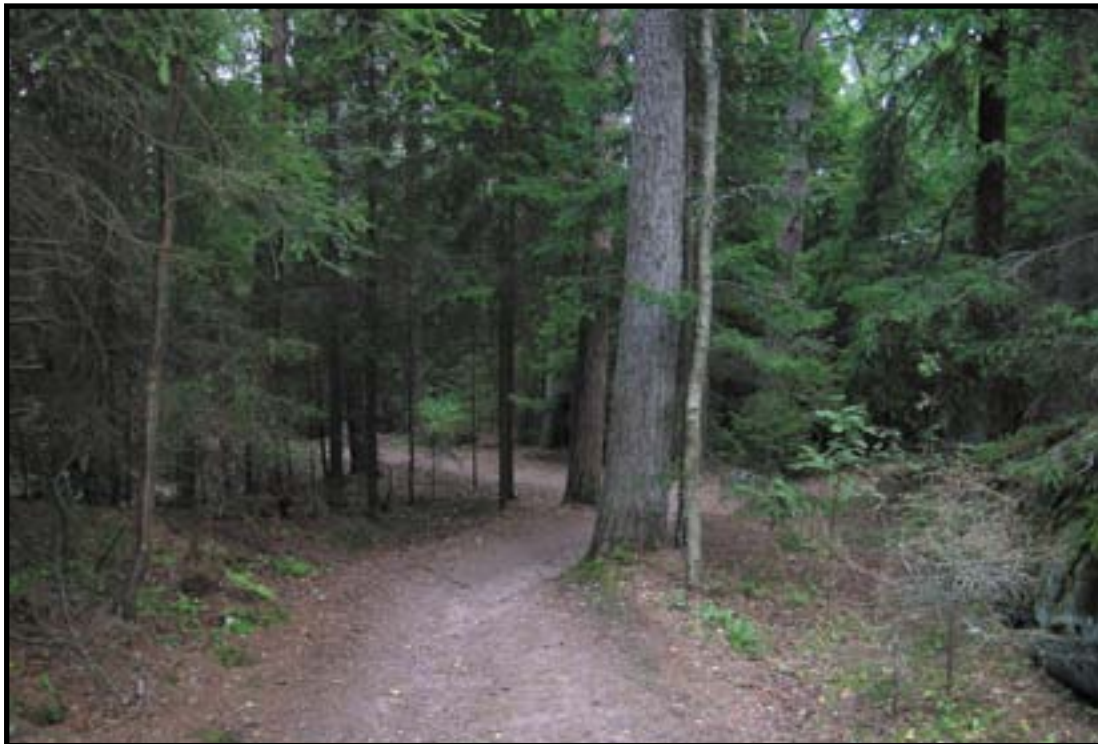
Kuva 20. Pimeä polun osa M07.

Harvennetaan metsää ja poistetaan kokonaan tiheä kuollut kuusen alikasvos. Toimenpiteet tehdään vain noin 2-3 m etäisyydellä polusta. Harvennuksessa poistetaan lähinnä kuusia ulkoilureitin reunoilta ja paljastetaan isot männyt ja koivut. Ryteikköinen metsä saa näkyä.

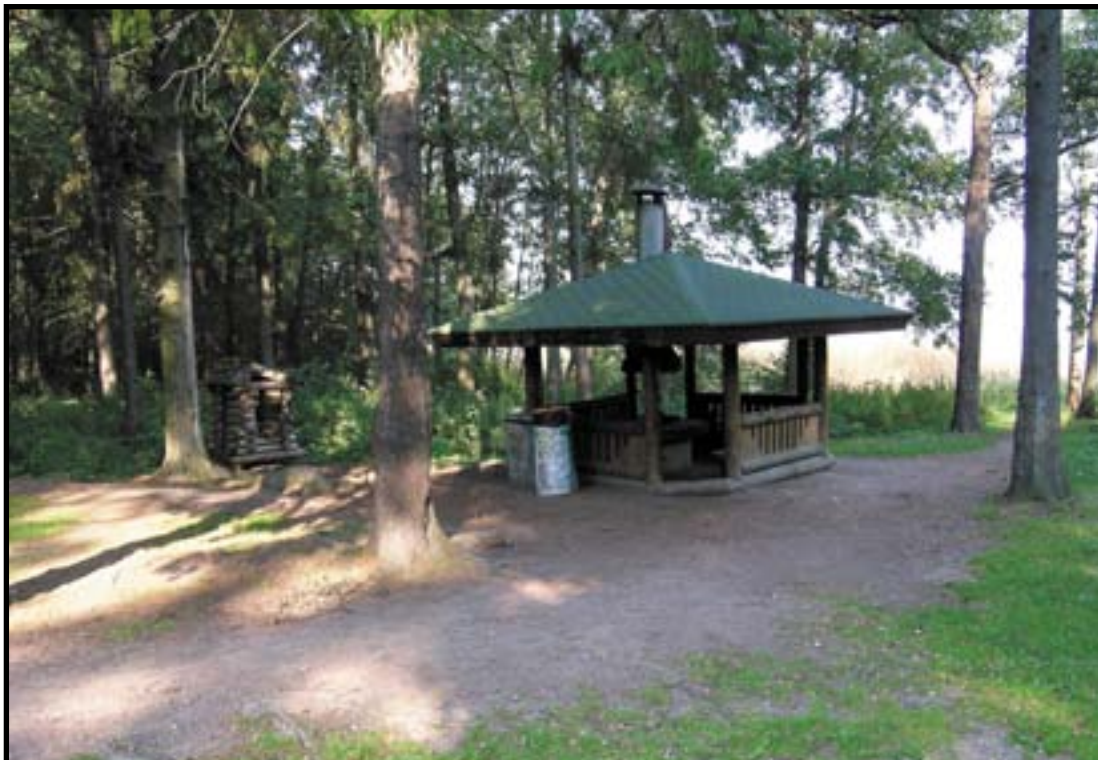
Kuva 21. Luonnonsuojelualueella sijaitsevan grillikatoksen (Grilli 03) ympäristössä on kuolleita kuusia ja metsänpohja on pahasti kulunut.

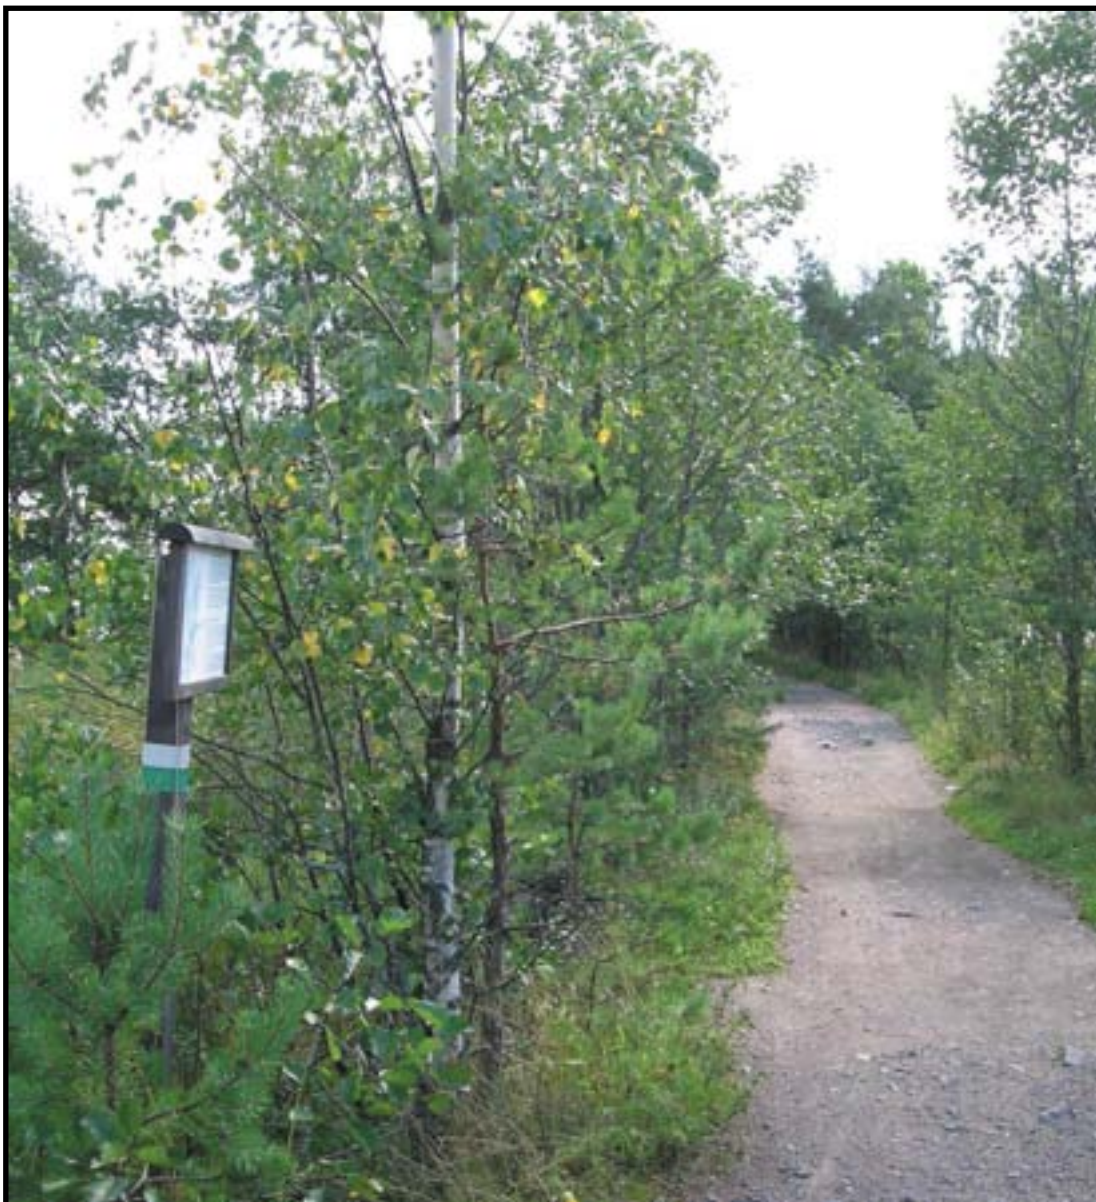
Kuva 22. Pusikoitunut käytävän reuna Särkkäniemen luonnonsuojelualueella (L 02).

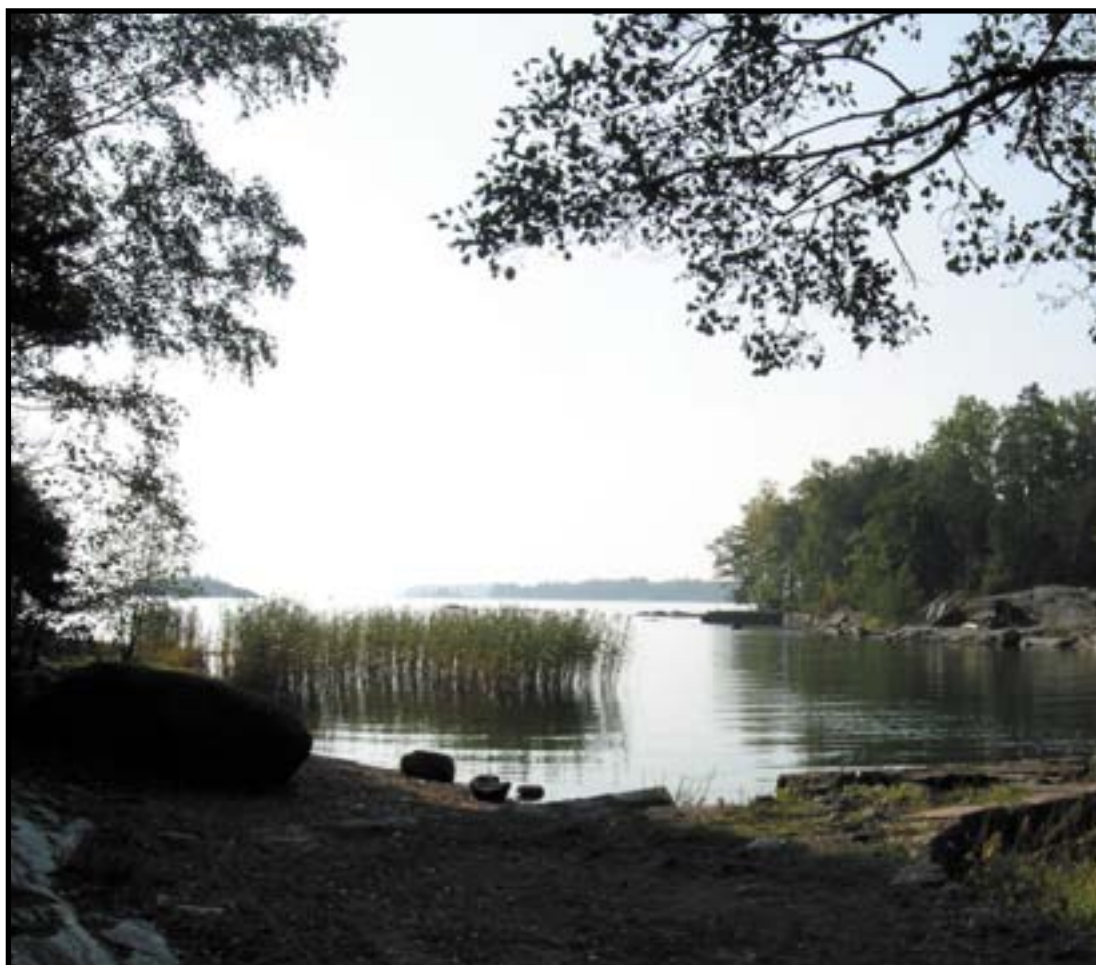
Kuva 23. Ruovikkoalue laituri paikan eteläpuolella (L 03).

Ruovikko niitetään kolmena peräkkäisenä vuotena, jotta se ei pääse leviämään laiturin eteläpuolelle. Niitto ajoitetaan heinäkuun puolesta välistä elokuun puoleen väliin. Ohjelma toistetaan noin 7 vuoden välein.

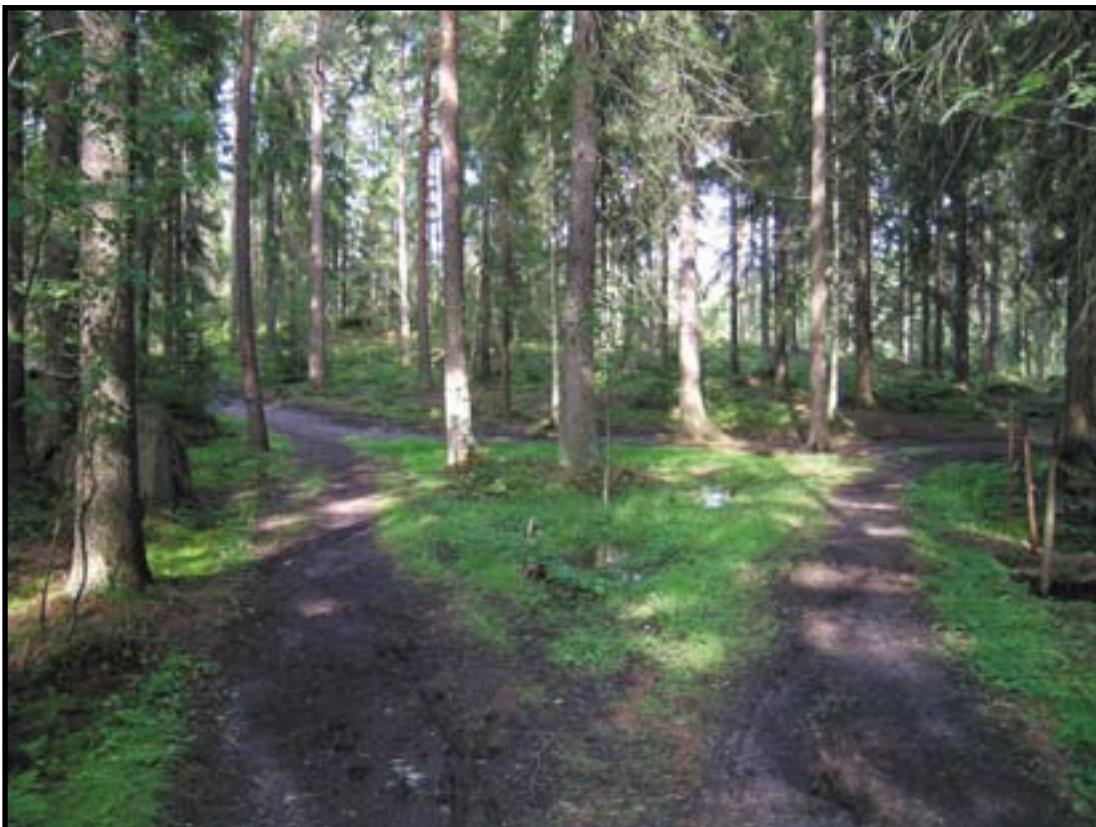
Kuva 24. Reitti 02:n kulunut risteysalue.
