# KAARELAN ALUESUUNNITELMA

## Osa-alue 2 KANNELMÄKI, kadut ja viheralueet

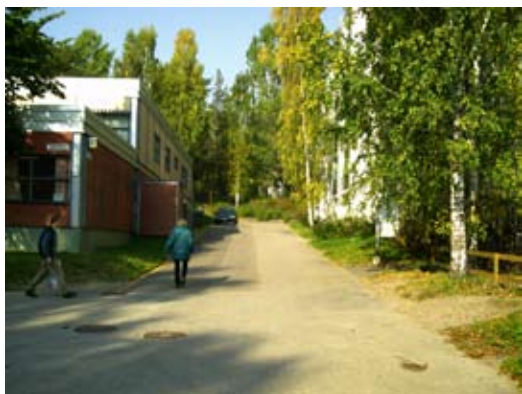
**Kadun nimi:** Klaneettipolku;  
Pelimannintien  
pohjoispuoli

Sillan alustan kuivatus, suuri pituuskaltevuus, halkeamia asfaltissa, huonokuntoiset istutukset.

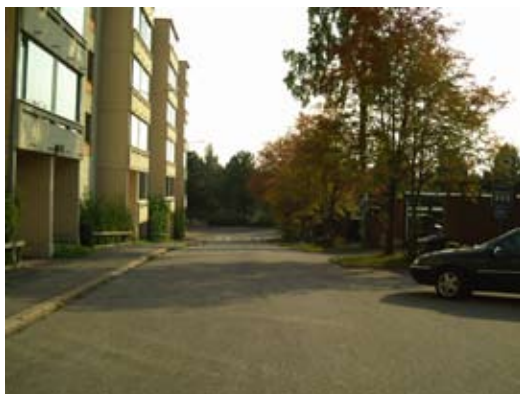
**Kadun nimi:** Purpurikuja  
**Katutyyppi:** tonttikatu  
**Maankäyttö:** kerrostaloalue

Asfaltissa puhkikulmia ja halkeamia, kadun suuri pituuskaltevuus, katupuut.

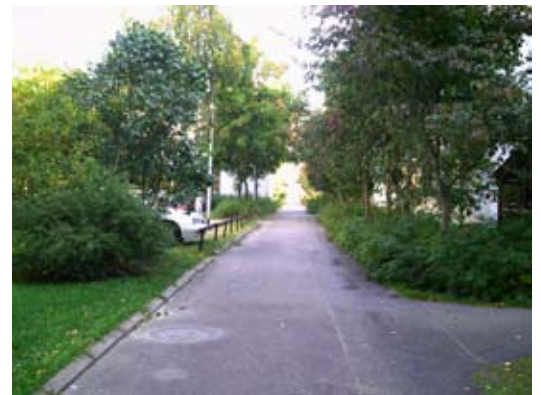
**Kadun nimi:** Tuubapolku  
**Katutyyppi:** kevyen liikenteen väylä  
**Maankäyttö:** kerrostaloalue

Reunakivet, halkeamia asfaltissa, valaisimia peittynyt puiden latvuksiin, pensasistutukset.

Reunakivet kiinnitetään paikoilleen linjaansa. Puiden latvukset hoitoleikataan valaisimien ympäriltä.

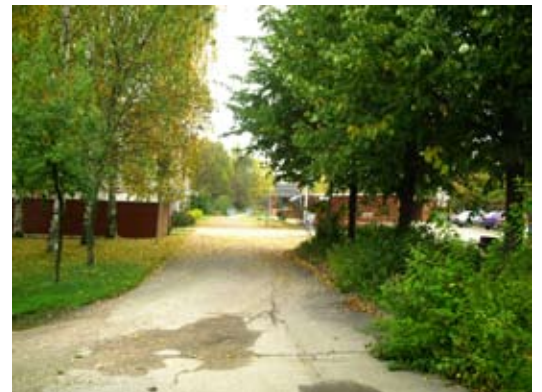
**Kadun nimi:** Urkupillinpolku  
**Katutyyppi:** kevyen liikenteen väylä  
**Maankäyttö:** pientaloalue

Pientä painumaa, halkeamia asfaltissa, irronneita reunakiviä. Pensasistutukset ovat huonokuntoiset ja valaisimet ovat latvusten sisällä.

Reunakivet kiinnitetään linjaansa. Puiden latvuksia hoitoleikataan valaisimien kohdalla.

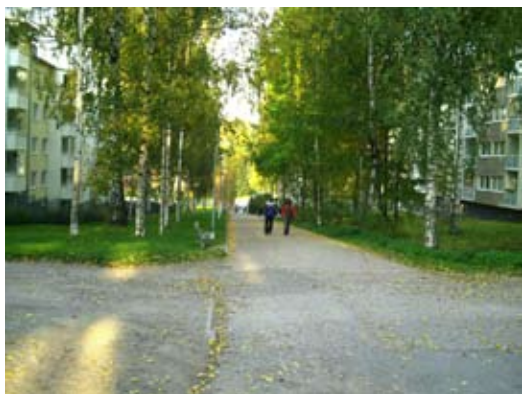
**Kadun nimi:** Kannelpolku  
**Katutyyppi:** kevyen liikenteen väylä  
**Maankäyttö:** kerrostaloalue

Painumia, halkeamia asfaltissa, irronneita reunakiviä, itäpäässä näkemäesteitä. Esteettömyyttä ajatellen katu on aika jyrkkä ja penkit ympäristöineen on mainittu Kannelmäki-Kaarela alueen esteettömyyssuunnitelmassa parannusta vaativiksi.

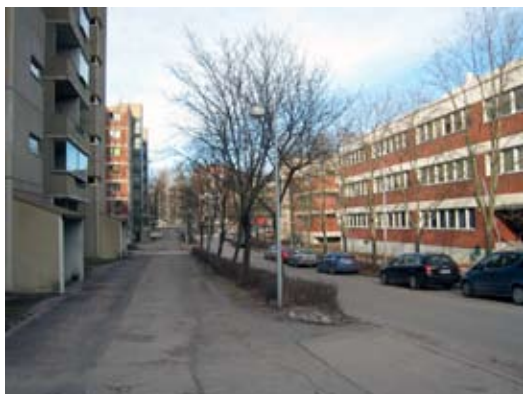
**Kadun nimi:** Halsuantie  
**Katutyyppi:** kokooja- / tonttikatu  
**Maankäyttö:** kerrostaloalue, toimistoja

Halkeamia ja puhkikulumia asfaltissa, pientä painumaa, esteettömyys, valaisimet puiden latvusten sisällä. Katu on mainittu Kannelmäki - Kaarela -alueen esteettömyyssuunnitelmassa asuintalojen sisäänkäyntien takia.

Asfaltin halkeamat ja puhkikulumat paikataan. Reunakivet madalletaan suojateiden kohdalla. Puiden latvukset hoitoleikataan valaisimien kohdalla.

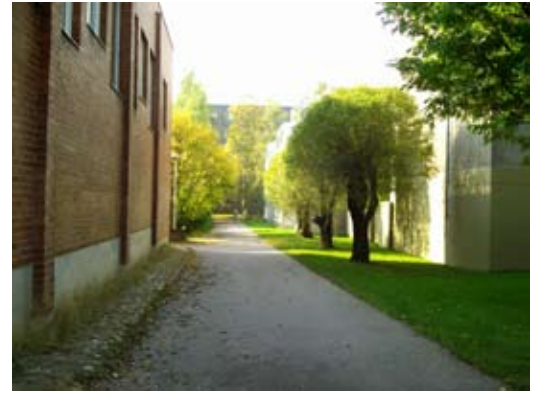
**Kadun nimi:** Kukkopillinpolku  
**Katutyyppi:** kevyen liikenteen väylä  
**Maankäyttö:** kerrostaloalue, koulu

Ei erillistä kuivatusta, painumia, halkeamia asfaltissa, reunakivet, riittämätön valaistus, istutukset.

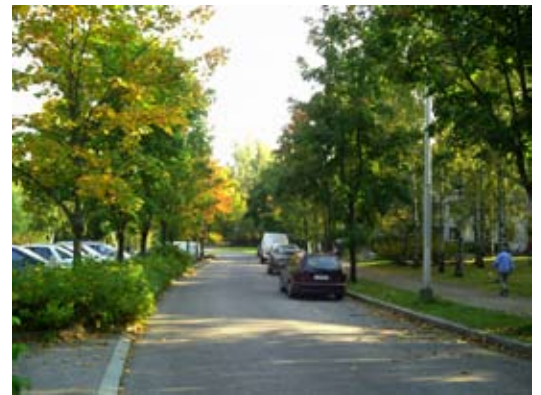
**Kadun nimi:** Viulutie  
**Katutyyppi:** tonttikatu  
**Maankäyttö:** kerrostaloalue

Halkeamia jalkakäytävän asfaltissa, reunakivet, esteettömyys suojatien kohdalla, katupuiden kunto

Irronneet reunakivet kiinnitetään linjaansa. Jalkakäytävän asfaltin halkeamat paikataan. Reunakivet madalletaan suojatien kohdalla.

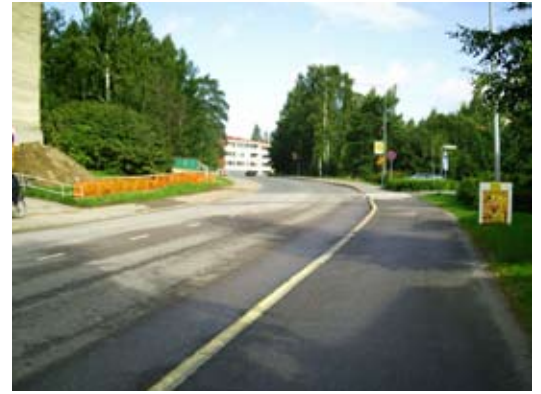
**Kadun nimi:** Kantelettarentie liikenne-  
ympyrästä pohjoiseen  
**Katutyyppi:** alueen pääkatu  
**Maankäyttö:** liike-, ostoskeskus- ja kerrostaloalue

Kuivatus, monta asfalttikerrosta ilman jysintää, pieniä puhkikulumia asfaltissa, esteettömyys, suojatiekytlin näkyvyys.

Asfaltin puhkikulumat paikataan ja reunakivet madalletaan Kanneltien risteyksen suojatien kohdalla. Suojatiekytlin näkyvyys varmistetaan. Reunakiven näkymä on pienentynyt asfalttikerrosten lisäysten myötä, mutta kadun suuren pituuskaltevuuden vuoksi se ei vaadi kuivatusta parantavia toimenpiteitä lähivuosina.

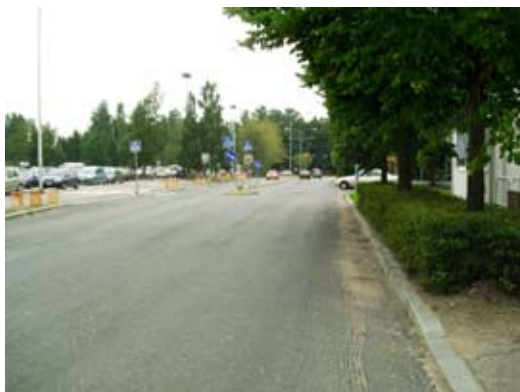
**Kadun nimi:** Laulukuja  
**Katutyyppi:** kokoojakatu  
**Maankäyttö:** liike- ja toimistoalue

Vaurioita asfalttipäällysteessä, jalkakäytävä vain kadun pohjoispuolella, liian monta liittymää pysäköintialueelta, istutukset.
