# Vuotie

## Katuympäristön hoito- ja kehittämissuunnitelma

KATUYMPÄRISTÖN HOITO- JA KEHITTÄMISSUUNNITELMA

Helsingin kaupungin rakennusviraston julkaisut 2011:11 / Katu- ja puisto-osasto  
ISBN: 978-952-272-079-5

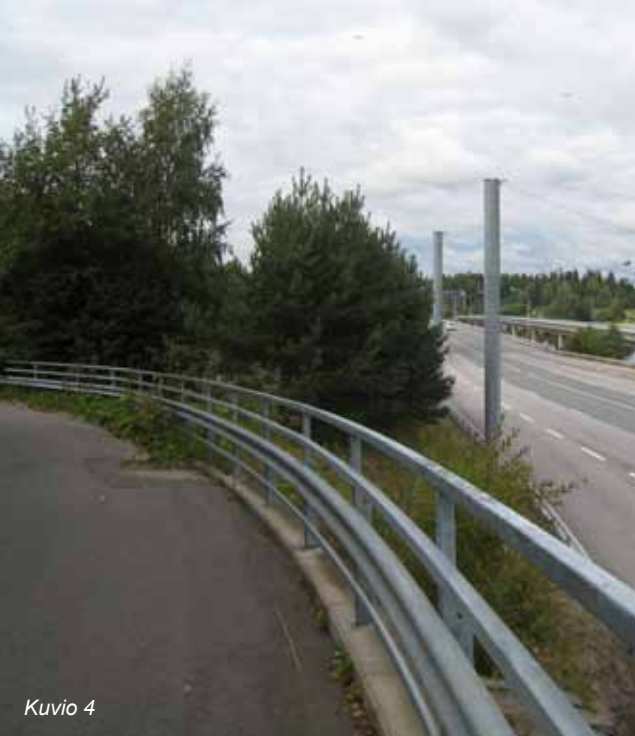
Kuvio 4

*Kuvio 4: Tiheäksi kasvanut istutettu mänty-ryhmä kallioluolan suuaukon suojana vaatii harvennusta, jotta puut pysyvät alas asti tuuheina.*

| kuvio | määrä | sisältö | alkuperäinen suunnitelma | kuvaus | tavoite | toimenpiteet | suojaus | aikataulu |
|---|---|---|---|---|---|---|---|---|
| 4. | 210 m2 | Mäntyryhmä | Männyt istutettu tiiviiksi ryhmäksi jyrkkään maastoon kadun ja raitin väliin kallioluolan suuaukon näkösuojaksi. | Pinus sylvestris, metsämänty<br>Ongelmat: mäntyryhmä on kasvanut liian tiheäksi. | Säilytetään ikivihreänä puuryhmänä kaupunkikuvallisista syistä. Puille annetaan riittävästi latvustilaa, jotta ne pysyvät mahdollisimman alas asti tuuheina. | Ryhmä harvennetaan riittävän latvustilan saamiseksi. | | |

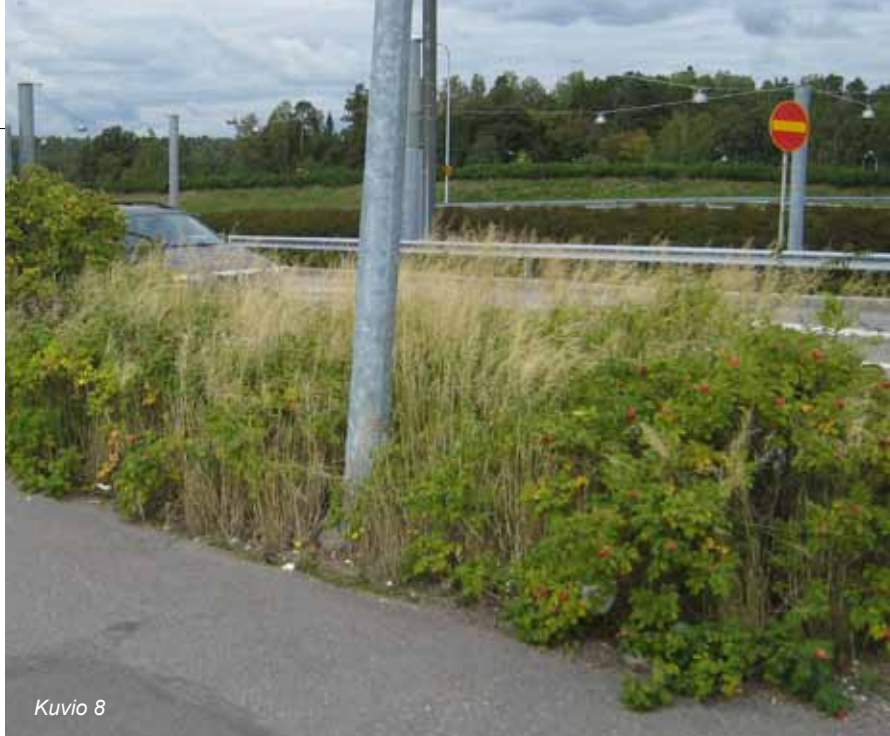
Kuvio 8

*Kuvio 8: Kurtturuusuistutus on heinittynyt välikaistan päässä, missä tien kunnossapito ja auraus kolhivat pensasta.*

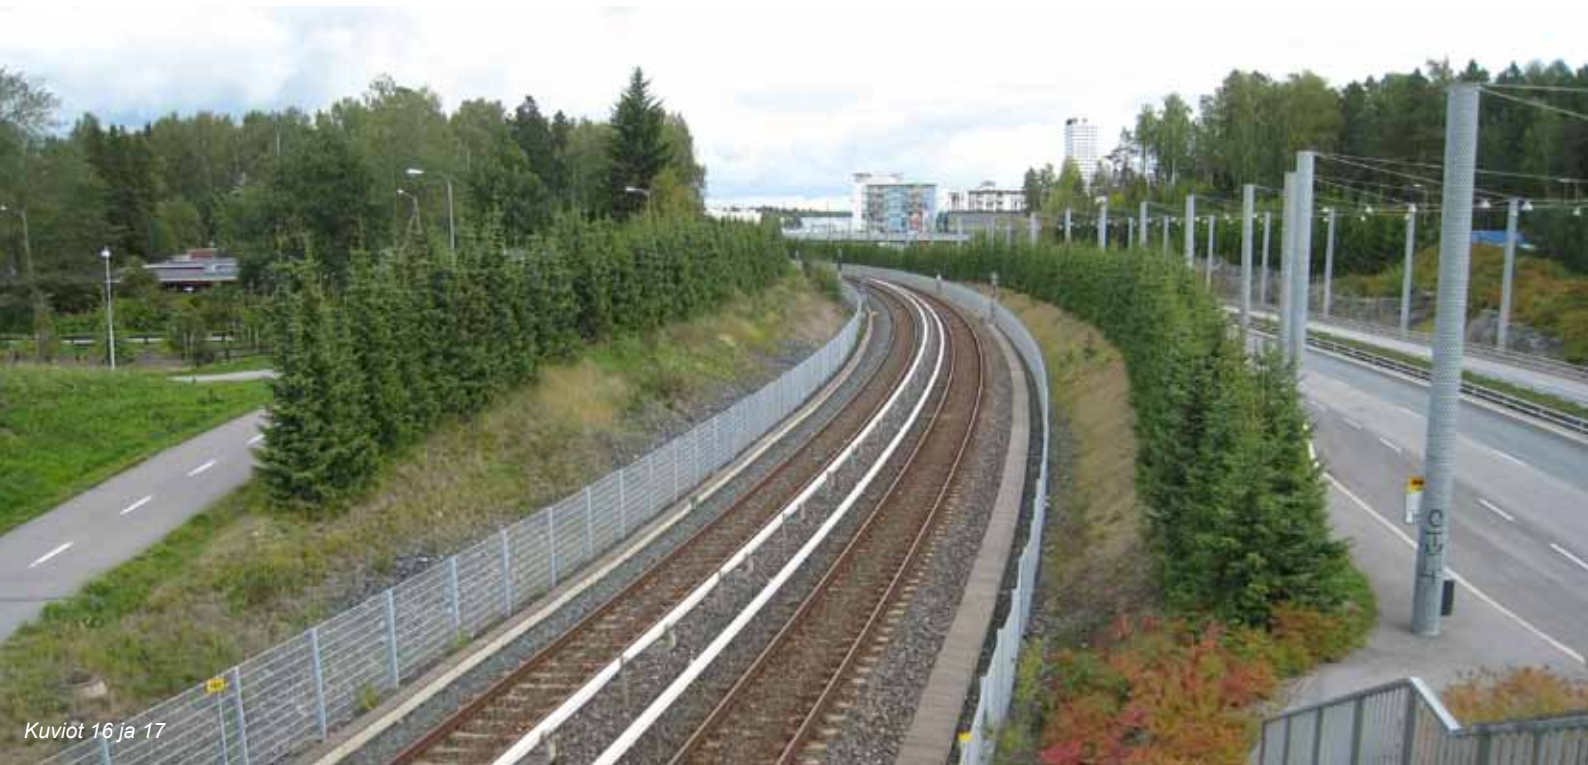
Kuviot 16 ja 17

*Kuvio 16 ja 17: Metroraiteen varren kuusiri-vejä ja luonnonnurmiluiskia.*

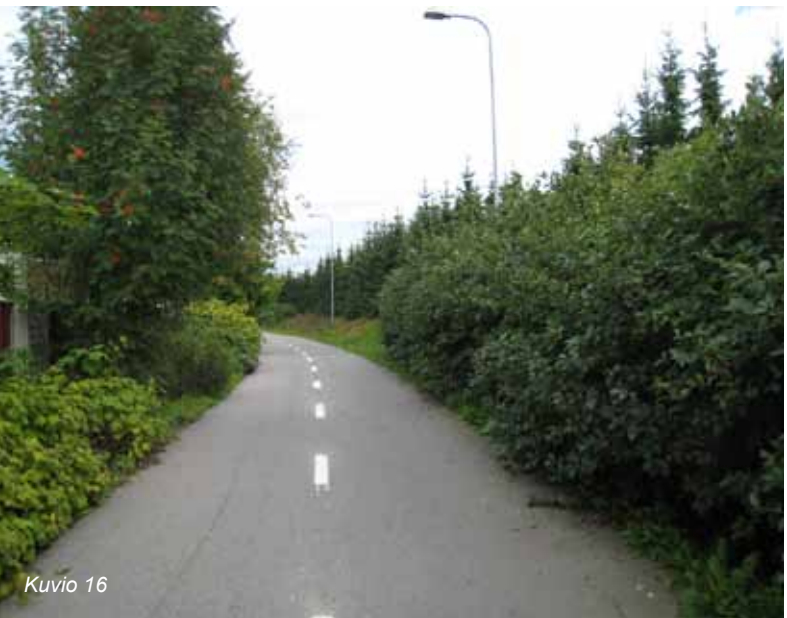
Kuvio 16

*Kuvio 16: Vuoraittia Venemestarinpolun koh-dalla; korkeaksi ja leveäksi kasvaneet aroniat ja pihlaja-angervot tekevät kevyenliikenteen raitista ahtaan tuntuisen ja peittävät näkymiä.*

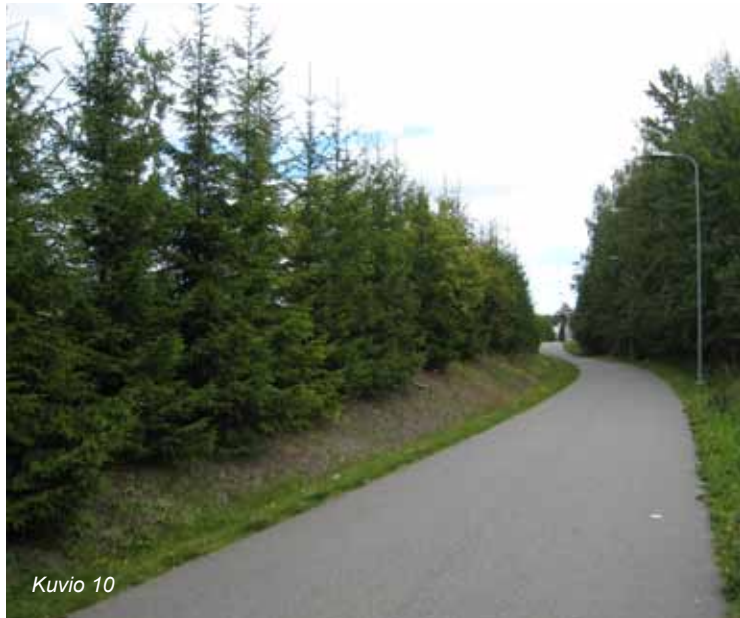
Kuvio 10

*Kuvio 10: Vuotien eteläpuolista kuusimetsik-köä kevyenliikenteen raitin puolelta nähtynä.*

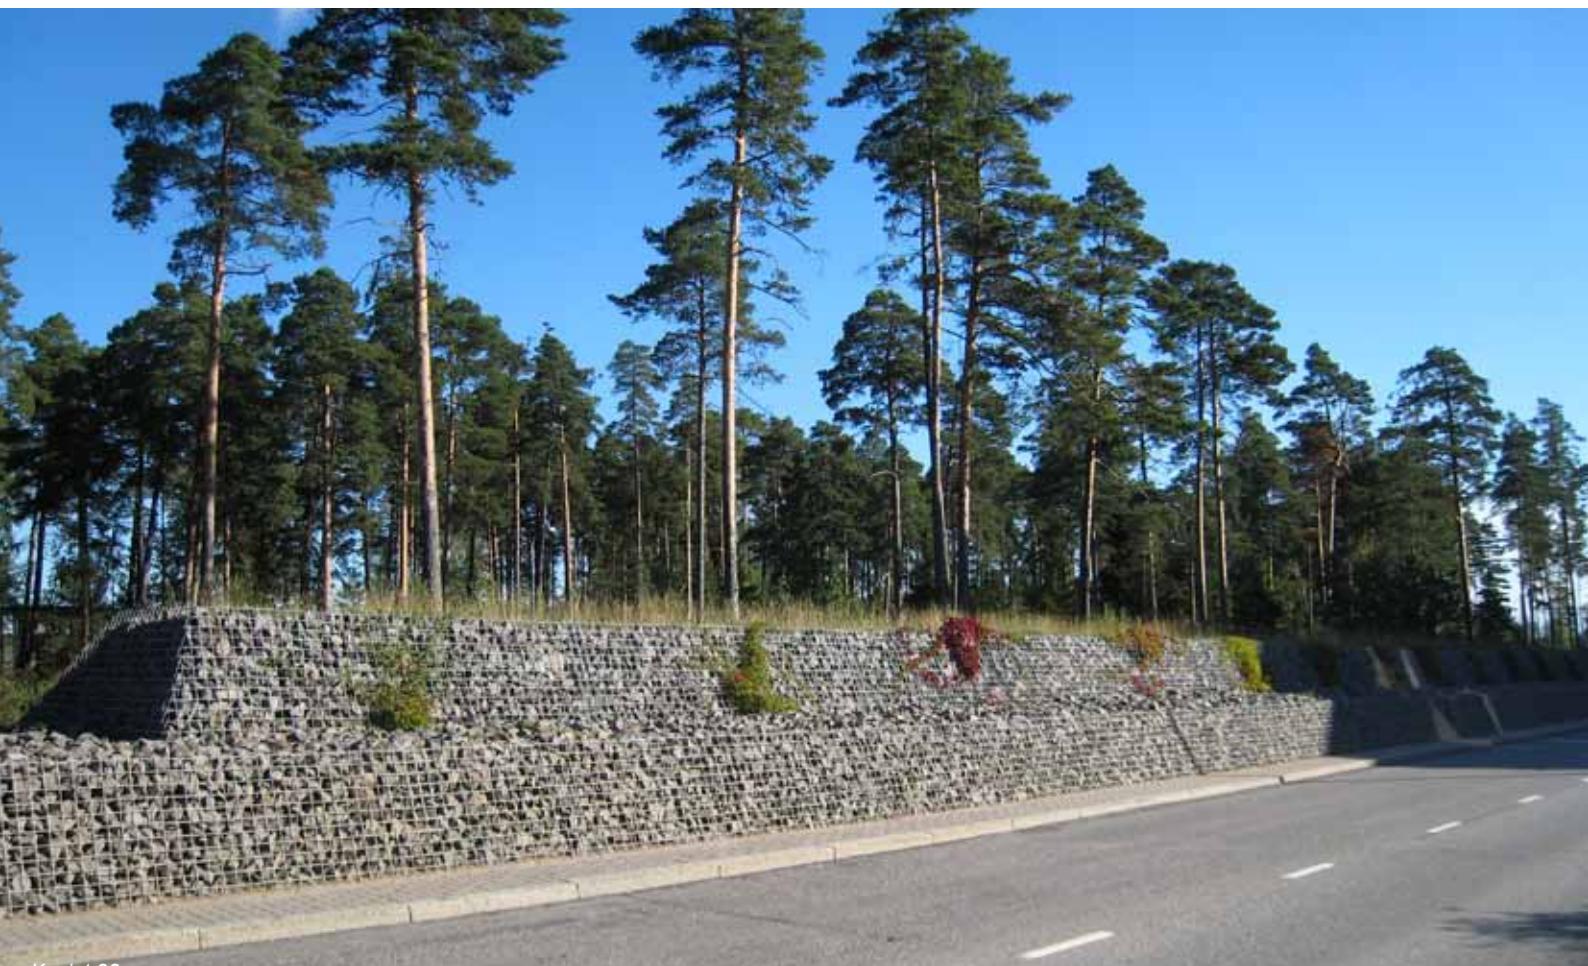
Kuviot 38

Kuvio 38: Kivikorirakenne muuntuu sataman suuntaan mentäessä teräsverkoilla tuetuiksi lujitemaaluiskiksi ja sepelipintaisiksi meluvalleiksi (nk. Vector-Wall -rakenne).

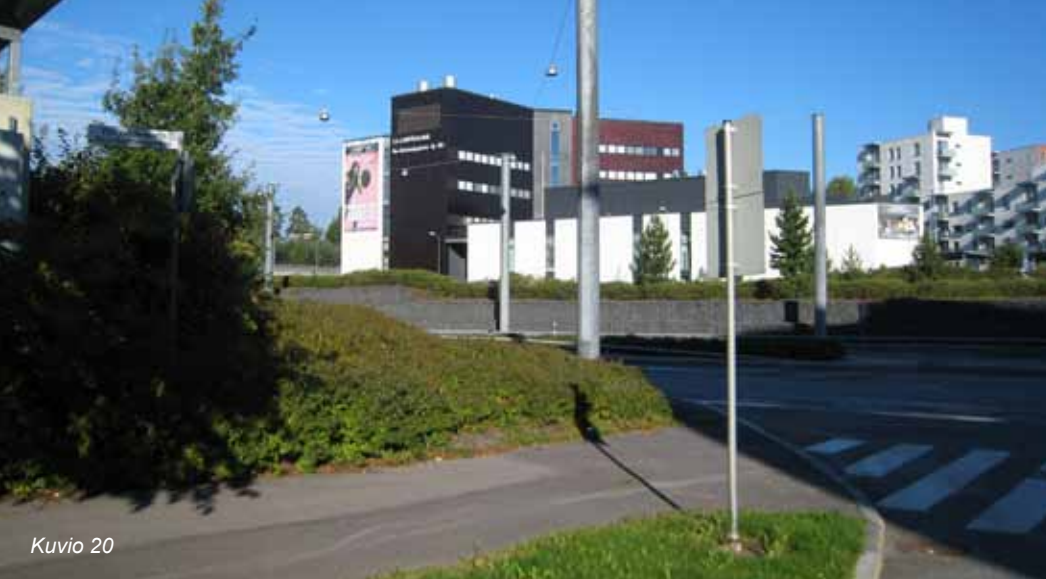
Kuvio 20

Kuvio 20: Pohjavedenportin ja Vuotien liittymät; näkemäalueelle istutettu koivuangervo kasvaa liian korkeaksi ja estää autoilijoita näkemästä Vuotien liikennettä. Tammien alas asti ulottuvat oksat samoin. Liikenneturvallisuus on otettava huomioon kun istutuksia uusitaan. Vaatii pikaisia toimenpiteitä.

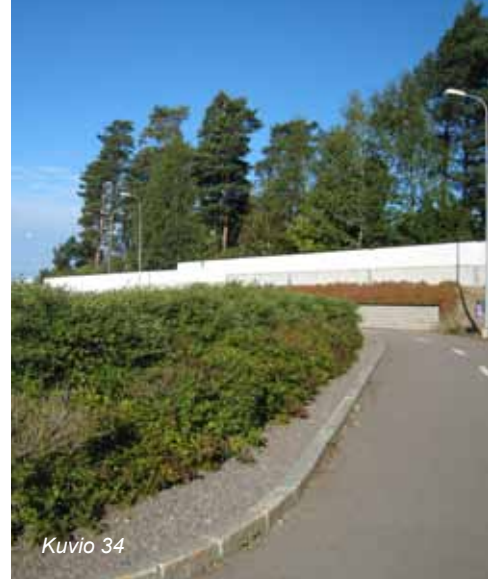
Kuvio 34

Kuvio 34: Porslahdentien liittymän kohdalla metron kääntöraiteen alta poistuva istutusalue jyrkässä luiskassa. Reunakivi ja sepelikaista pensasalueen reunassa antavat huolitellun vaikutelman ja helpottavat hoitoa.

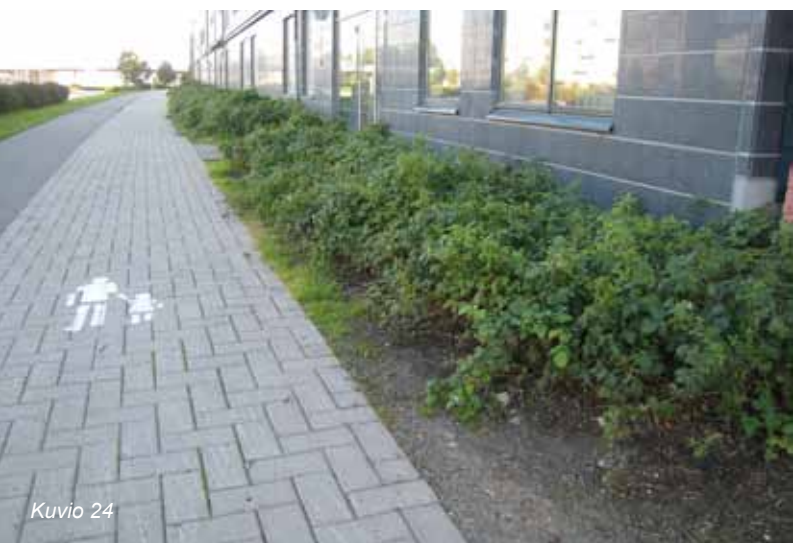
Kuvio 24

Kuvio 24: Sinivatukka taantuu nopeasti, kuten vatukat yleensä. Aukkoinen istutus Pohjavedenportin kohdalla on näkyvällä paikalla kevyenliikenteen raitin vieressä. Istutus kaipaa pikaista uusimista. Vuotien katupuuna tällä kohdalla on ollut makedonianmäntyriivi (kuvio 23), josta ei ole jäljellä kuin muutama yksilö. Leveä liikennealue kaipaa jäsennystä ja puurivi on ehdotettu palautettavaksi ja korvattavaksi lehtipuulla (esim. verivaahtera).

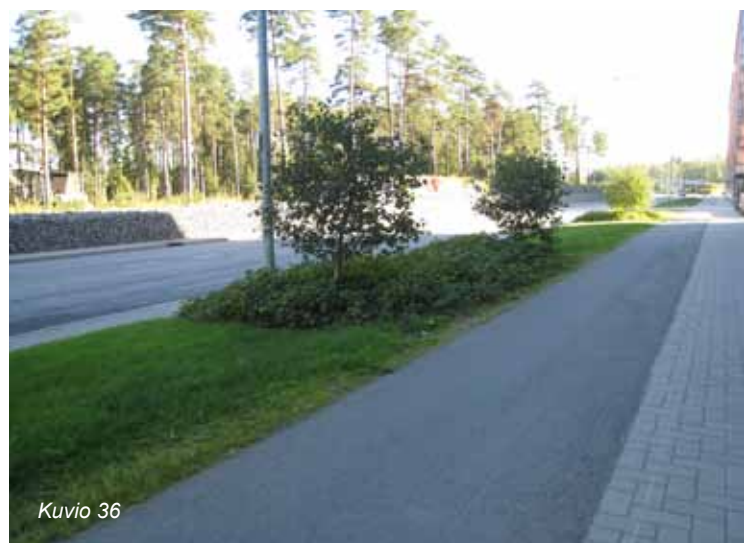
Kuvio 36

Kuvio 36: Rungolliset orapihlajat nousevat maanpeitepensasalueelta Aromikujan kohdalla.

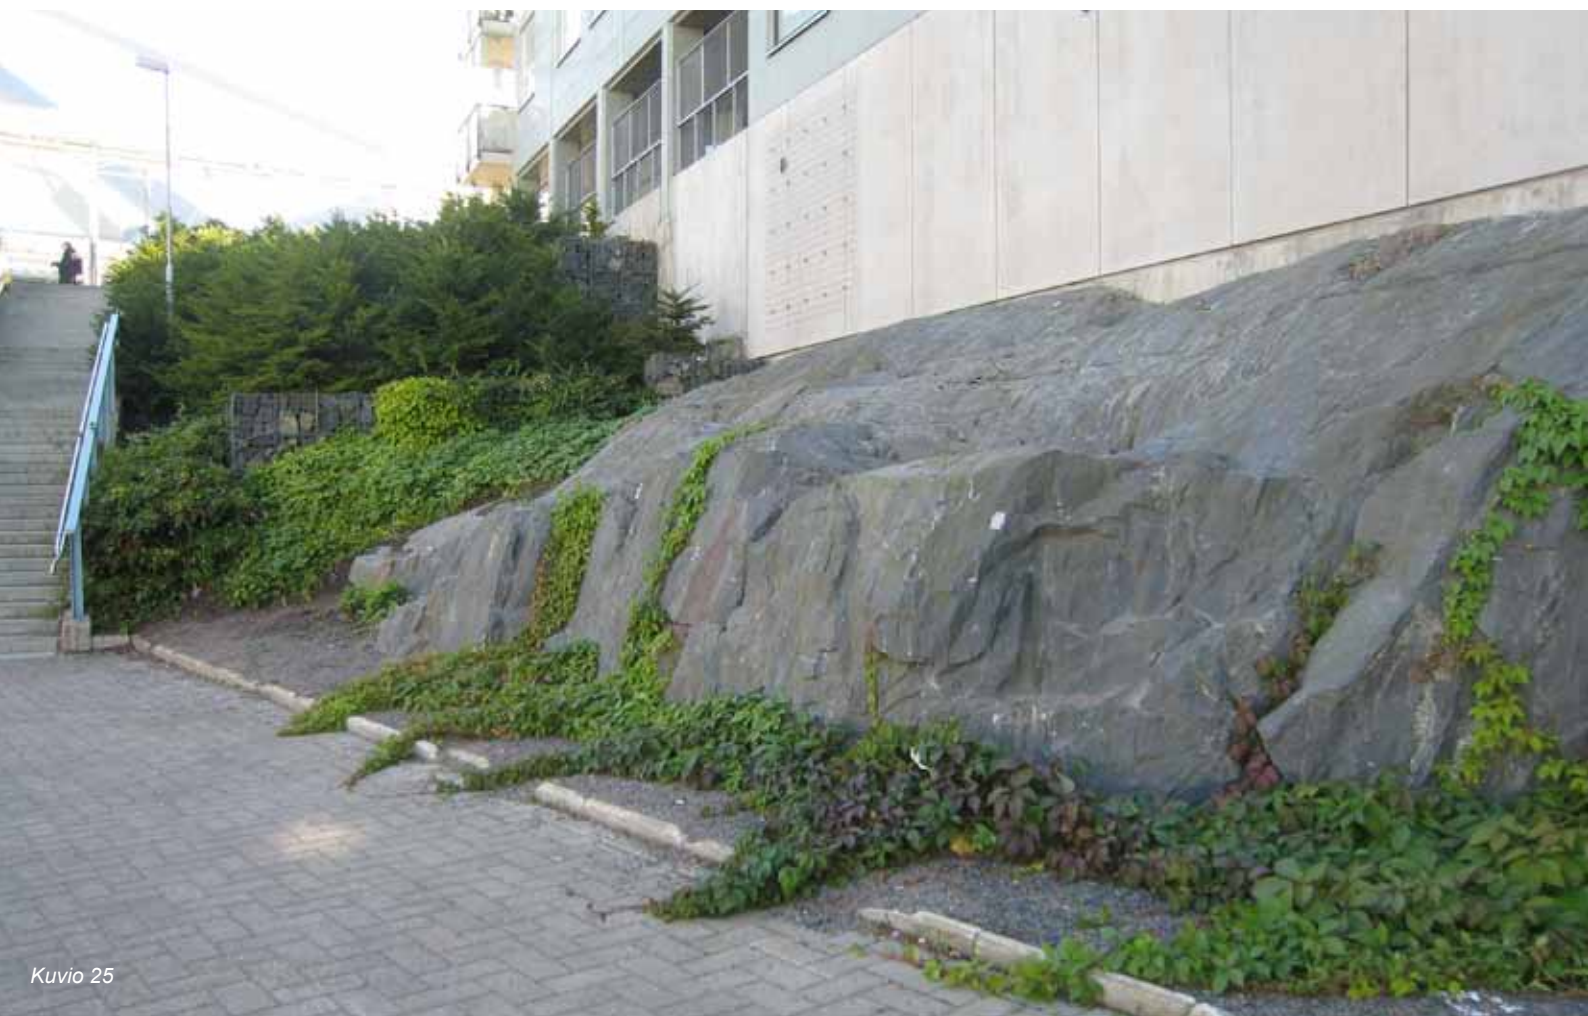
Kuvio 25

Kuvio 25: Terminaalisillan portaan ympäristössä pääosassa on esiin jätetty kallioleikkaus. Jyrkkä luiska on tuettu kivikorein. Ikivihreät istutukset ja kalliopinnassa kiipeilevät köynnökset viimeistelevät kokonaisuuden.

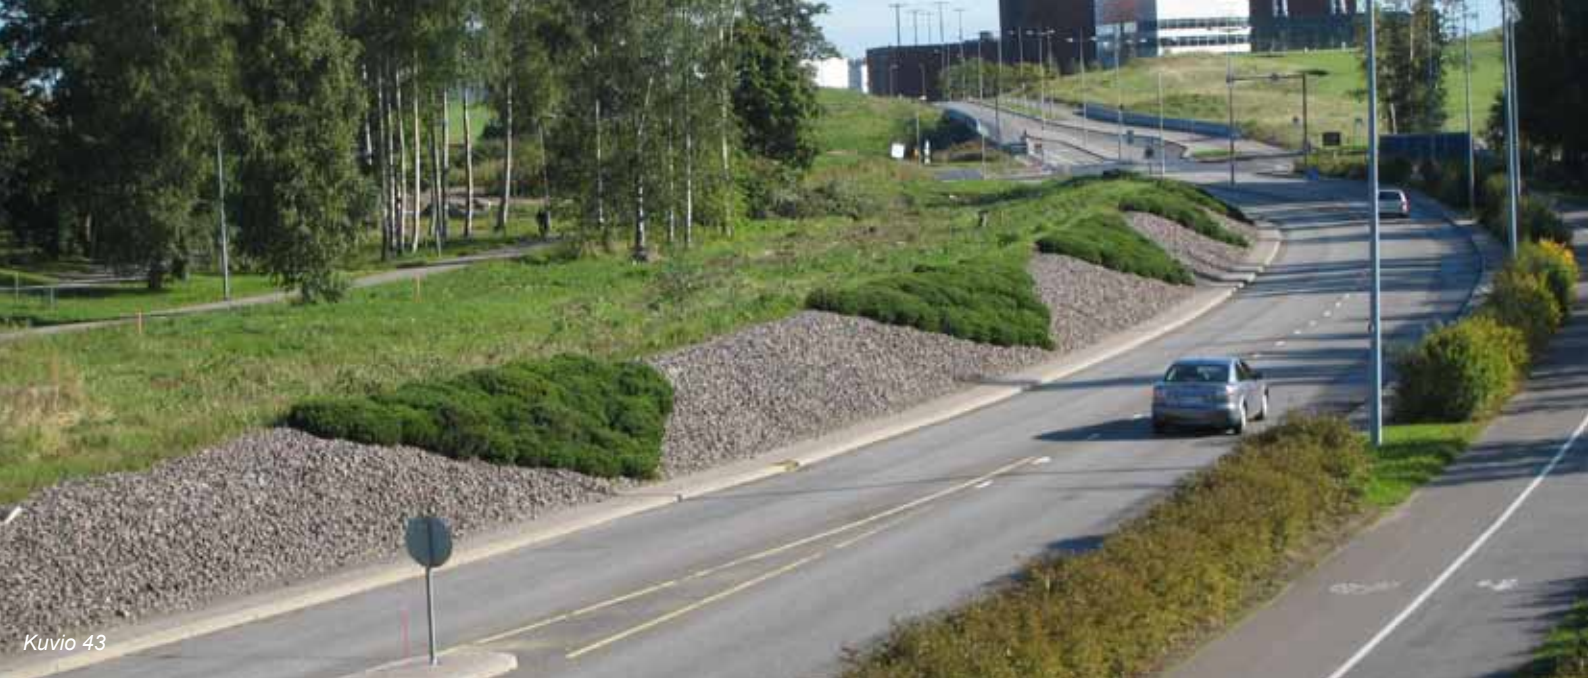
Kuvio 43

*Kuvio 43: Meluvalli Vuosaaren kartanon kohdalla. Vuorimännyn on istutettu sepelipin-  
taiseen luiskaan. Pensaiden vuosikasvaimet  
typistetään joka toinen vuosi ja istutusryhmät  
ovat tuuheita ja peittäviä. Istutuksen kolmio-  
kuvio erottuu selvästi.*

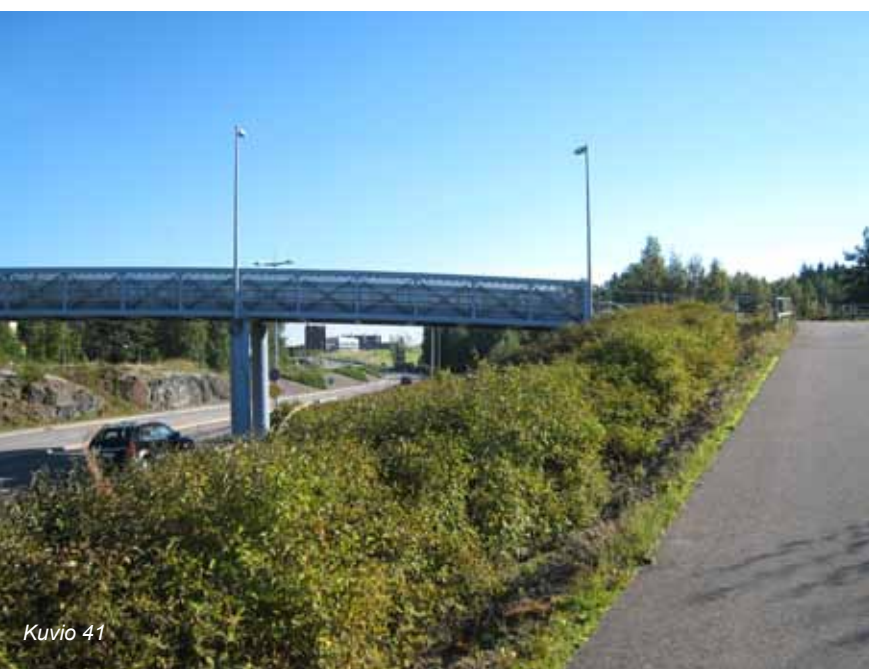
Kuvio 41

*Kuvio 41: Sinikuusamaa massaistutuksena  
Aurinkotuulen sillan luiskissa. Pensasalue on  
paikoin aukkoinen. Täydennysistutuksissa  
voidaan käyttää muita samankorkuisia lajeja.*

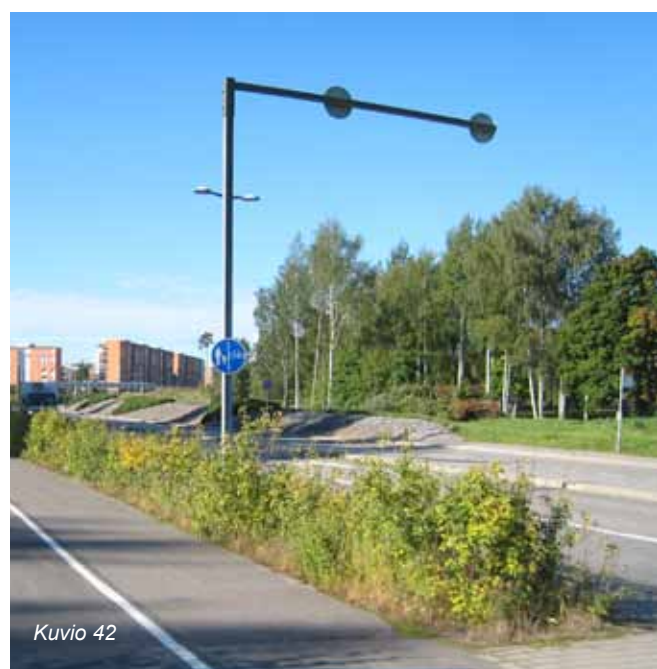
Kuvio 42

*Kuvio 42: Kitukasvuinen tuomipihlaja-ai-  
danne Itäreimarintien liittymän länsipuolella.  
Kapealla välikaistalla kasvualustaa on niu-  
kasti johtuen kiveyksen rakennekerroksista.*

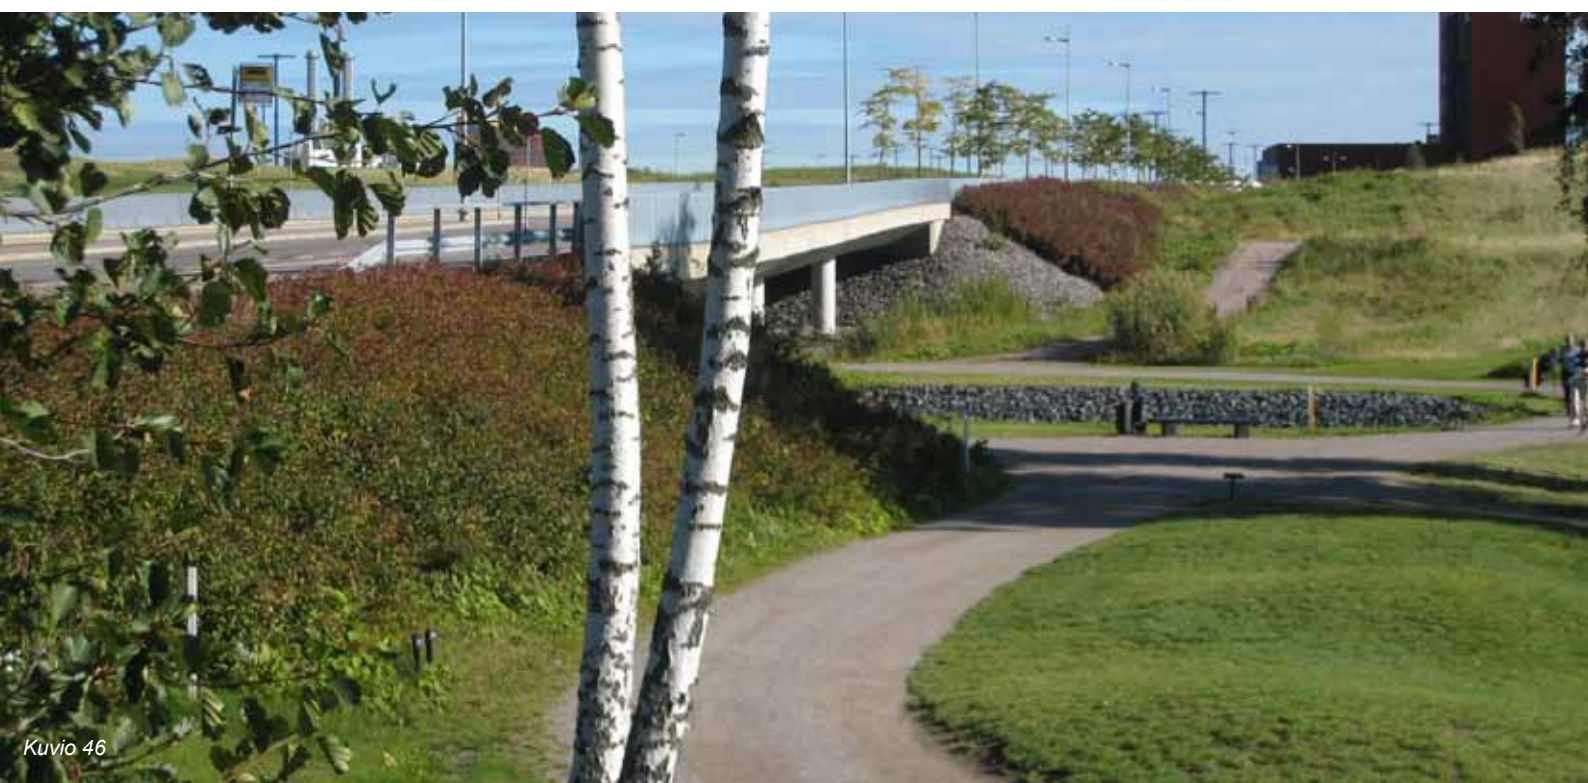
Kuvio 46

*Kuvio 46: Golfkentän kohdalla etelään avau-  
tuvat vuohenkuusamaluiskat ovat hyvässä  
kasvussa.*

| kuvio | määrä | sisältö | alkuperäinen suunnitelma | kuvaus | tavoite | toimenpiteet | suojaus | aikataulu |
|---|---|---|---|---|---|---|---|---|
| 46. | 964 m2 | Pensasistutus luiskassa | Diervilla sessifolia, rusovuohenkuusama | Diervilla sessifolia, rusovuohenkuusama<br>Ongelmat: istutuksen seassa on rikkaruohoja | Säilytetään pensasluiskana. Pensasalue voi olla myös monilajinen. | Pensastutusta täydennysistutetaan tarvittaessa samalla lajilla tai yhtä korkeilla pensailla. Istutusalueet kitketään. | | |

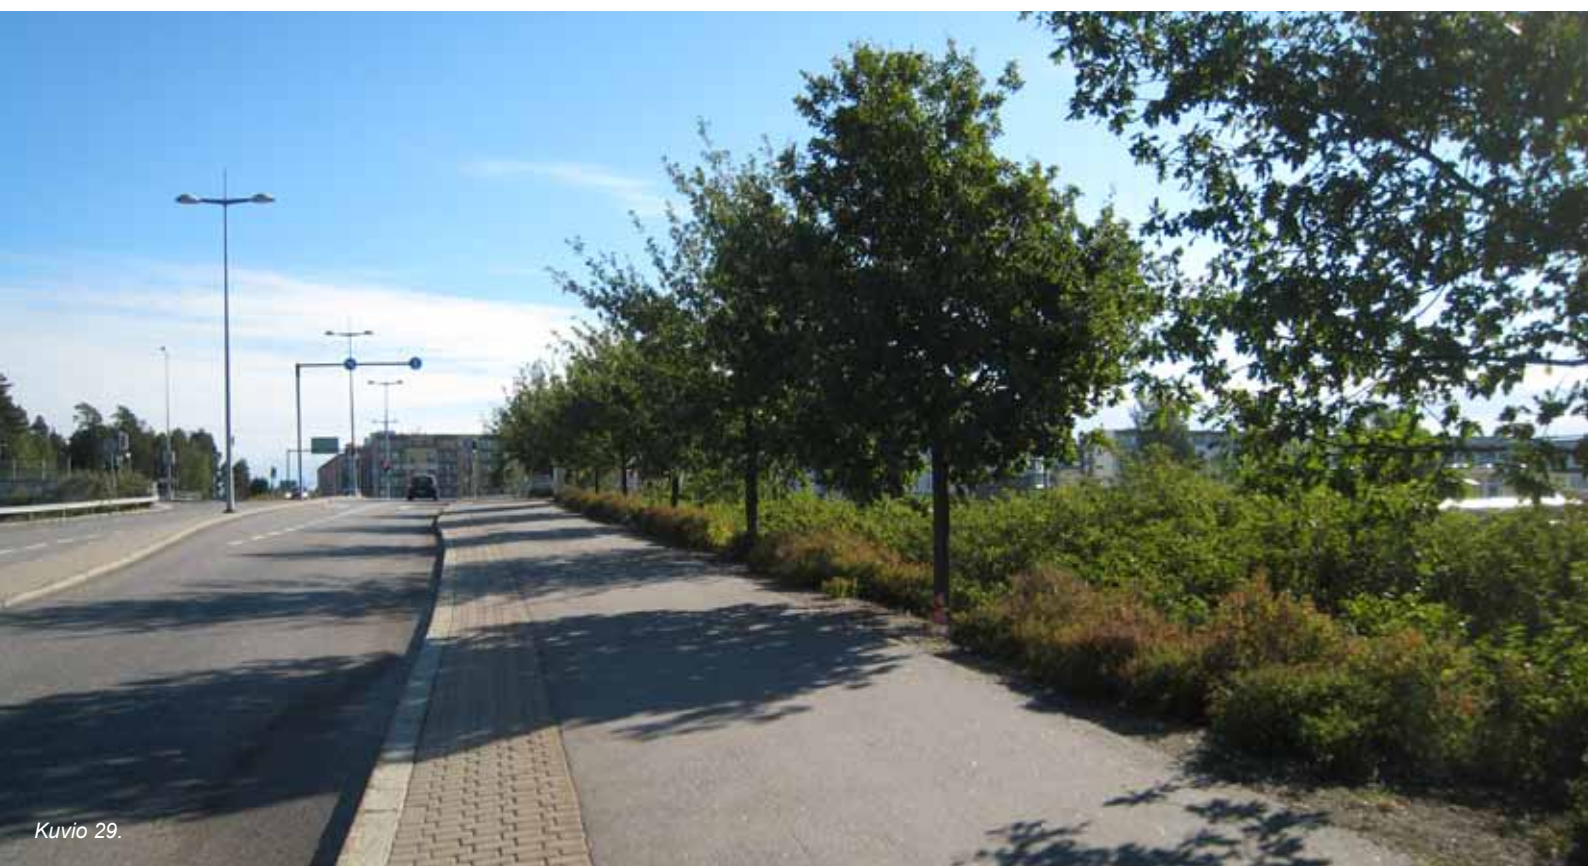
Kuvio 29.

*Kuvio 29: Tammirivi Columbuksen itäpuolella. Puurivi on istutettu liian tiheään ja lähelle kävelytieltä. Pohjavesisuojaus on puurivin kohdalla suunnitelmien mukaan vain 0,4m syvyydessä.*
