SUUTARILAN ALUESUUNNITELMA 2008-2017

Siltämäki, Tapulikaupunki, Töyrynummi

Helsingin kaupungin rakennusviraston julkaisut 2008:3 / Katu- ja puisto-osasto
ISBN 978-952-223-040-9

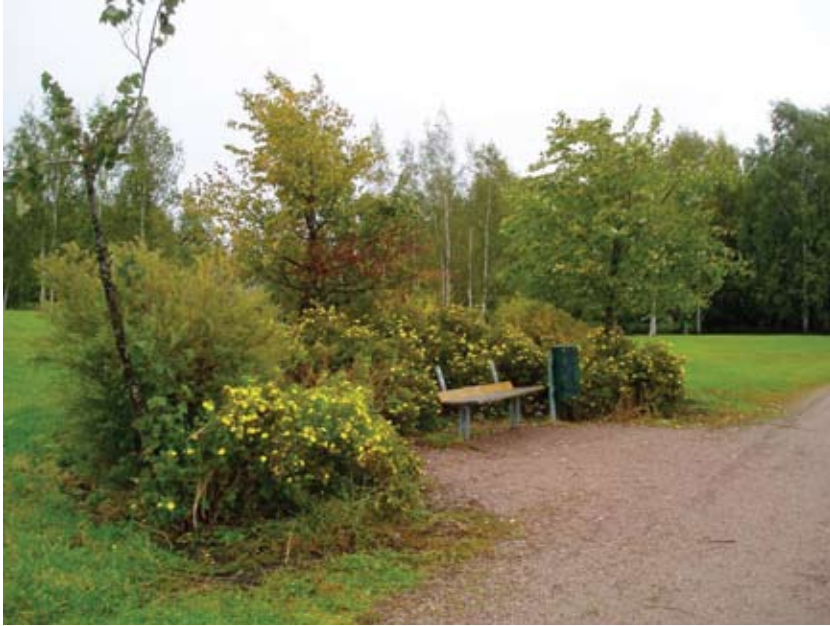
Huonokuntoinen oleskelupaikka Siltamäenpuistossa.

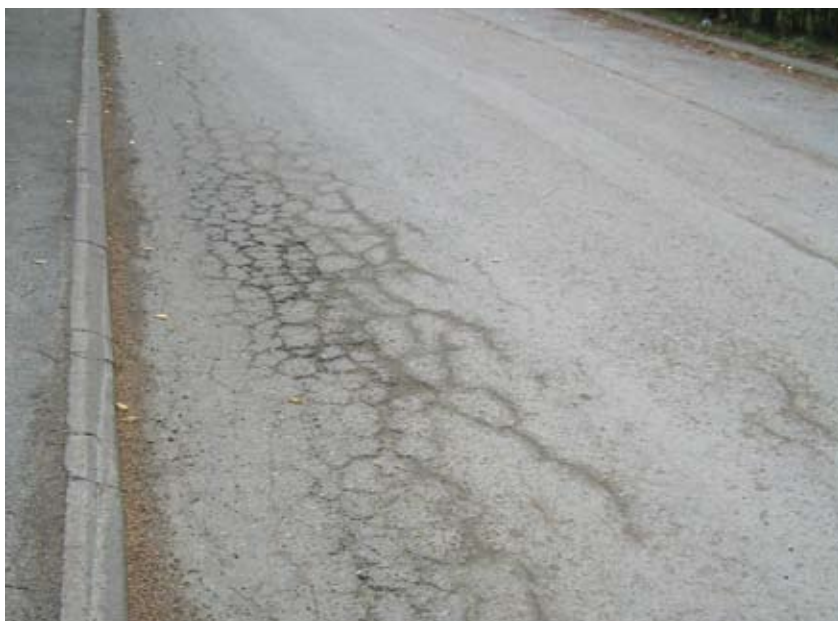
Ajoradalla on verkkohalkeamia.

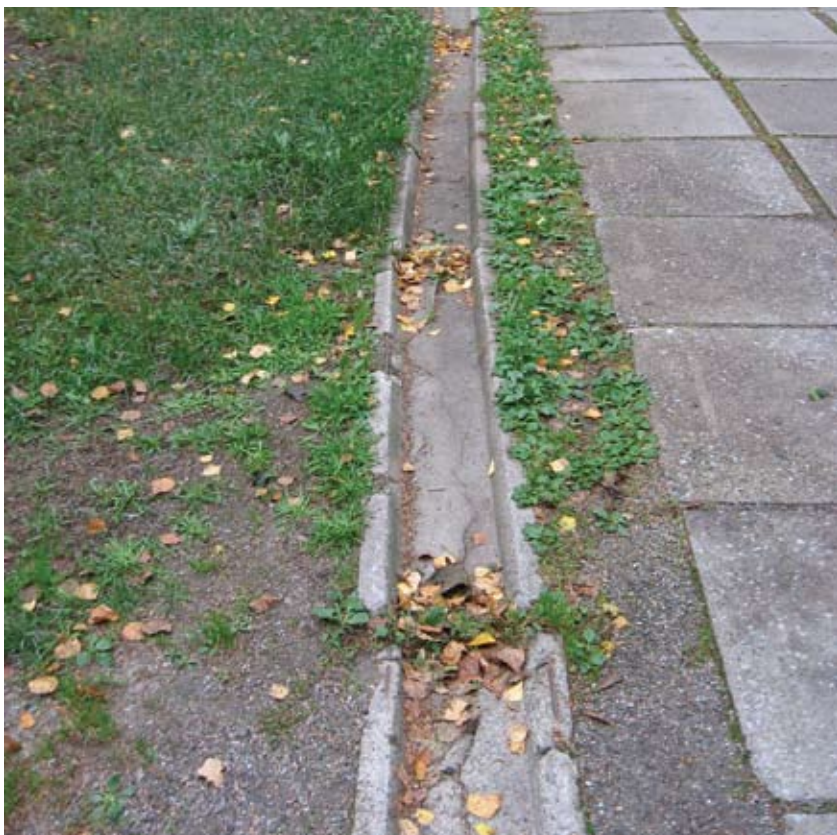
Betonikouru on painunut, vesi ei valu kaivoon. Paikoitellen betonikouru puuttuu kokonaan.

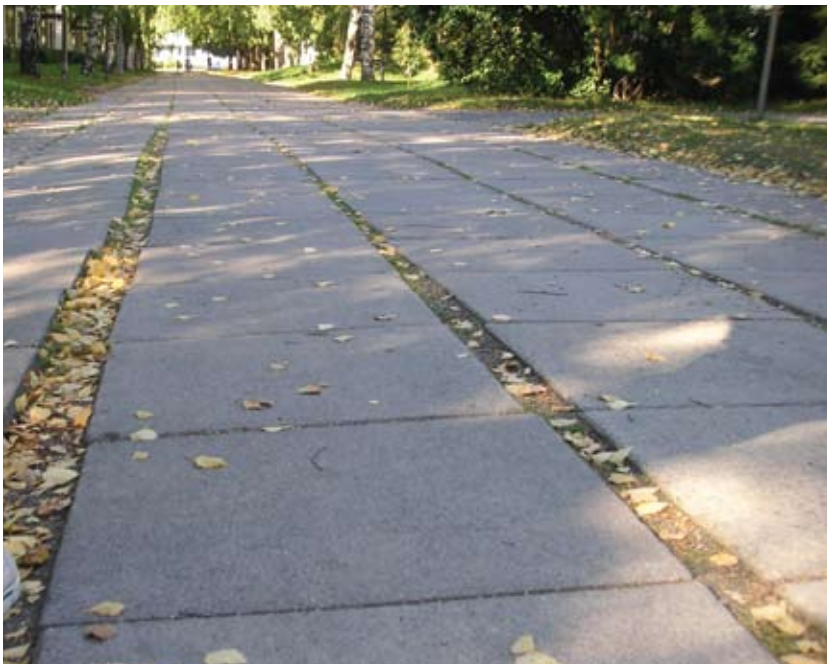
Betonilaatat ovat siirtyneet niin, että kadulla voi helposti kompastua.

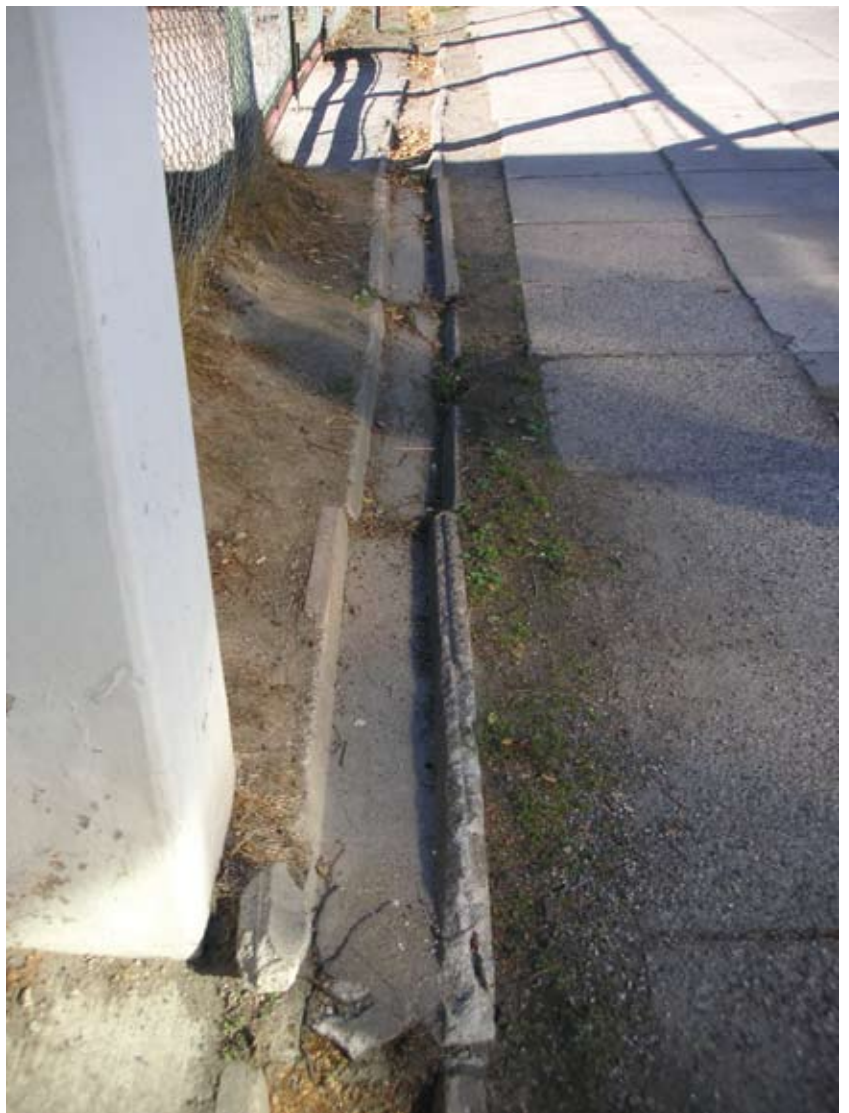
Kadun betonikouru on huonossa kunnossa.

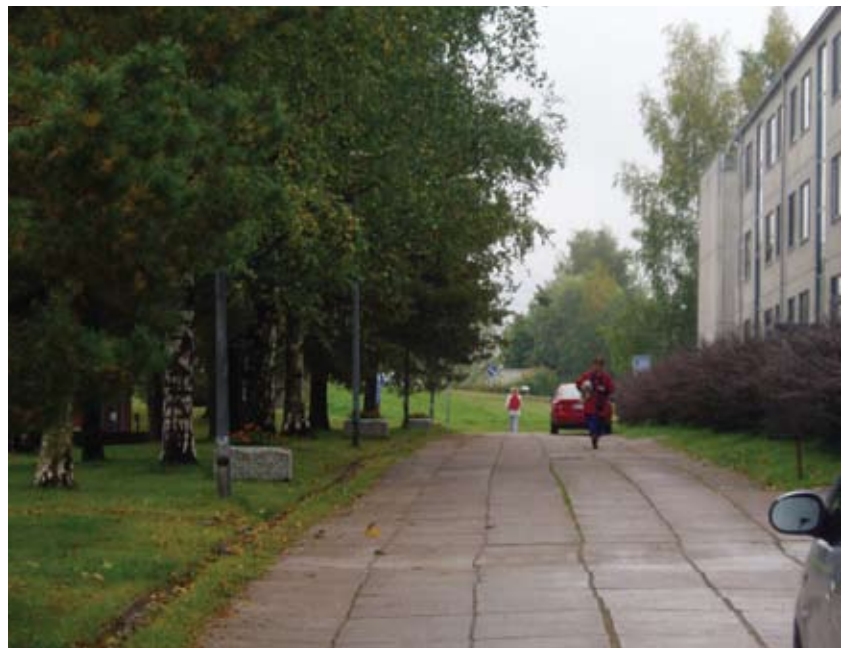
Betonilaatat ovat liikkuneet.

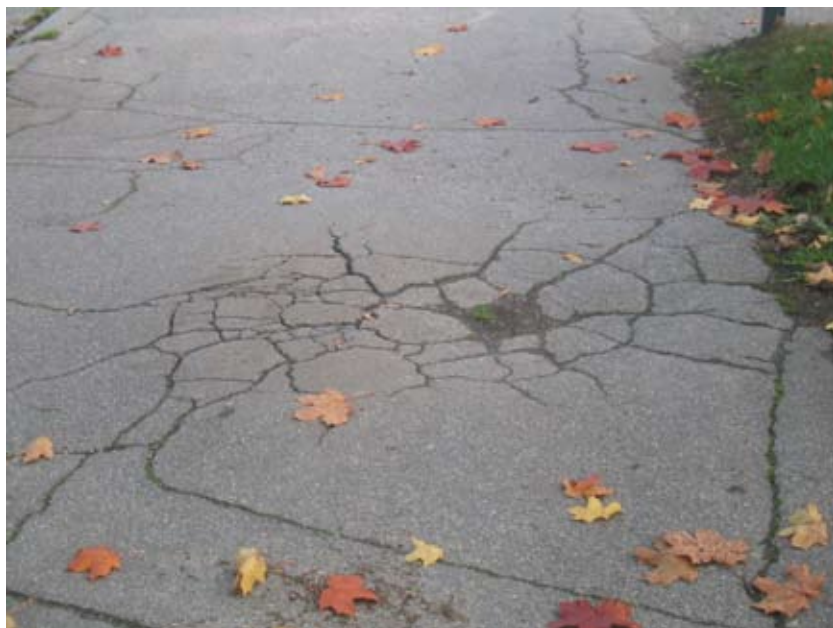
Kauriintiellä on paljon verkkohalkeamia.

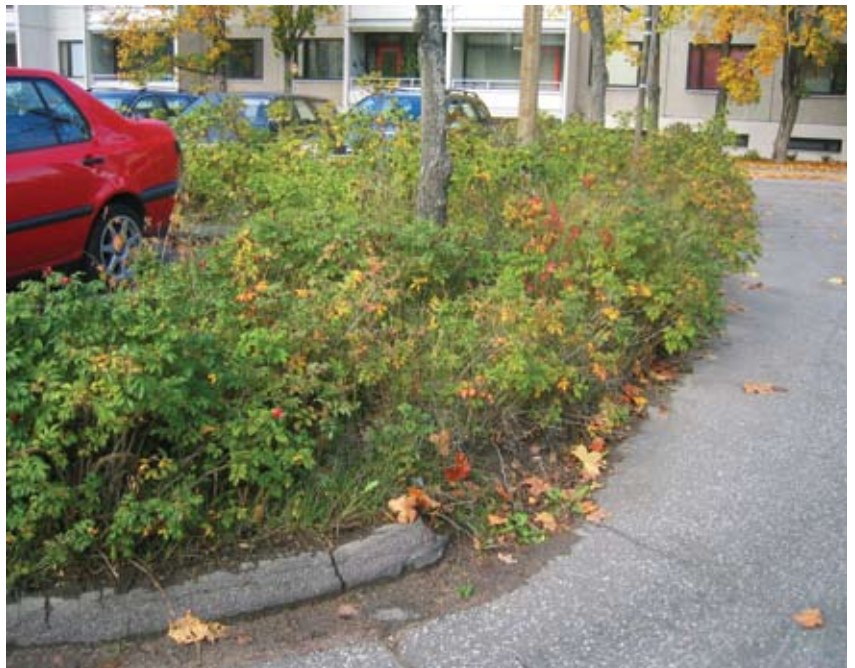
Viherkaista on huonossa kunnossa.

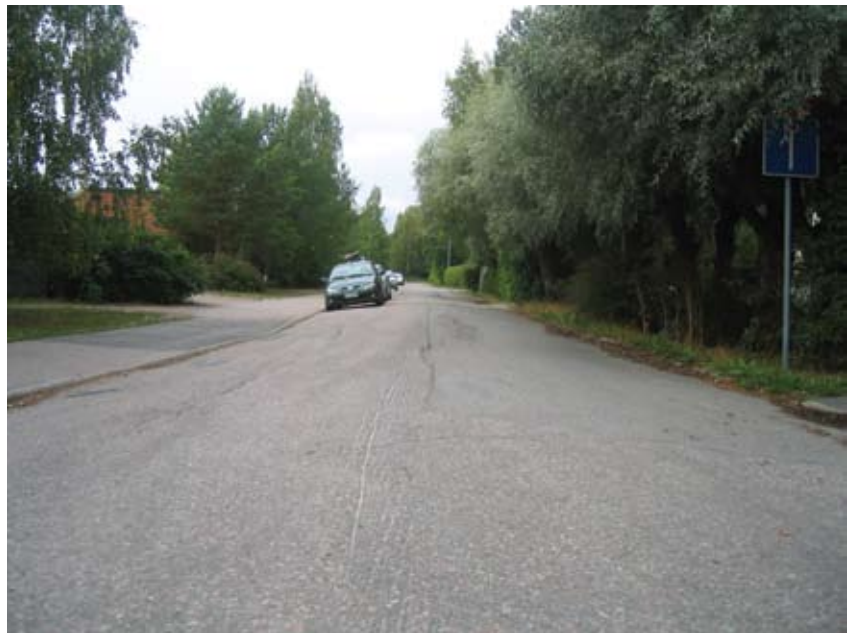
Katu on painunut ja routinut huonoon kuntoon.

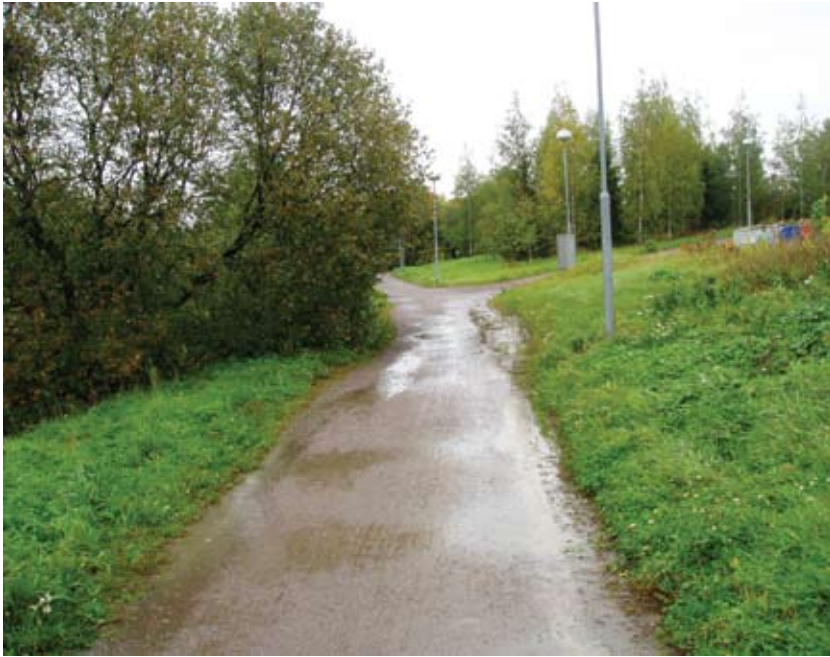
Rantaraitille kasvanut pensas aiheuttaa reitin siirtymistä

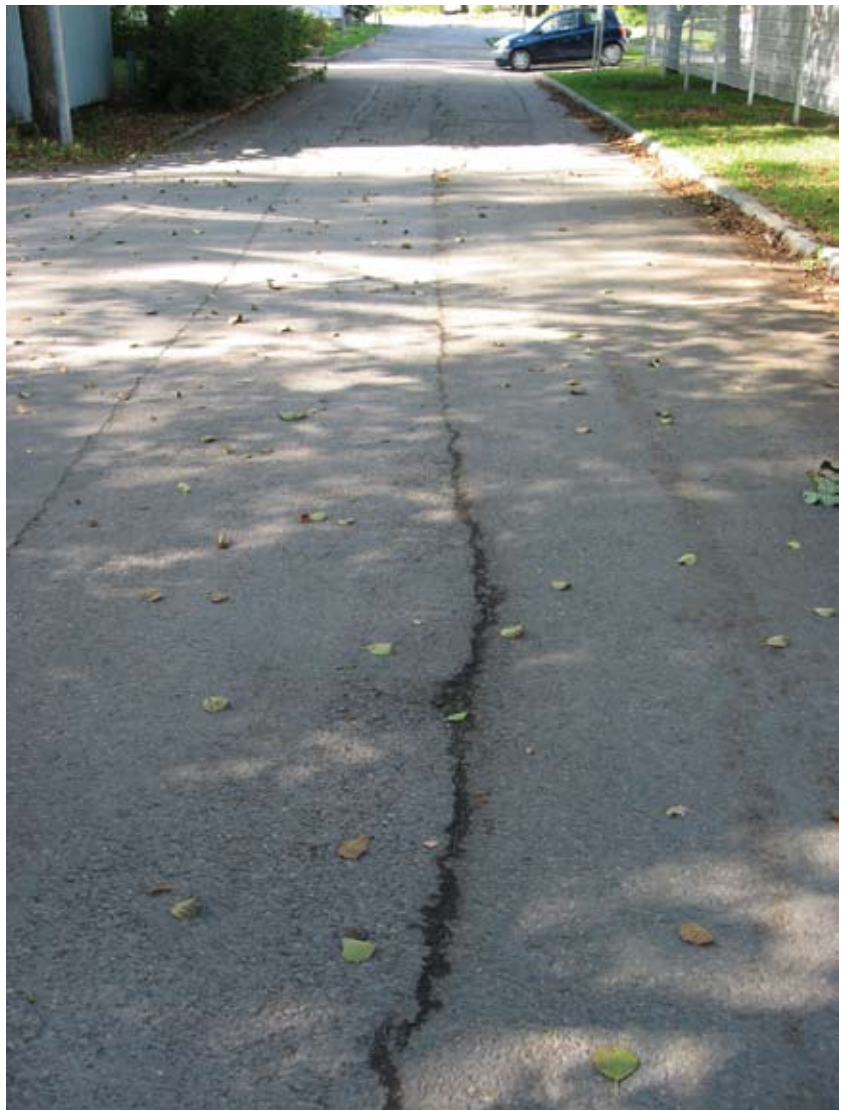
Pitkittäishalkeamia ja painumia kevyen liikenteen väylällä

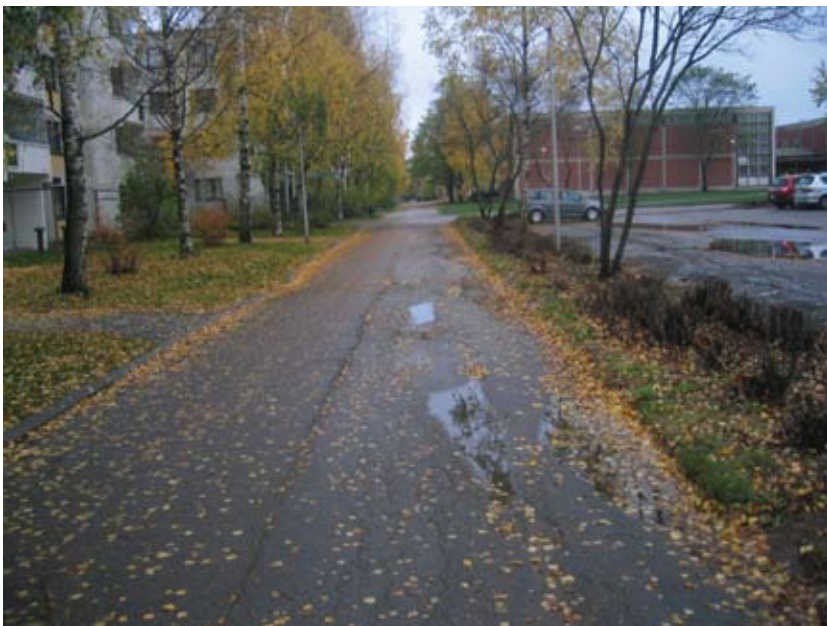
Kadulla on routa- ja painumavaurioita.

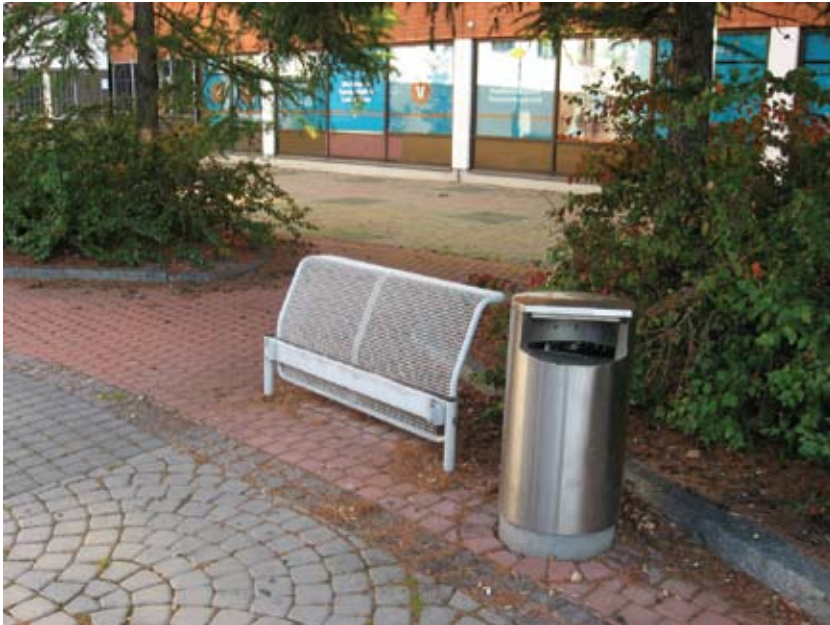
Ilkivalta, kalusteet ovat vaurioituneet.

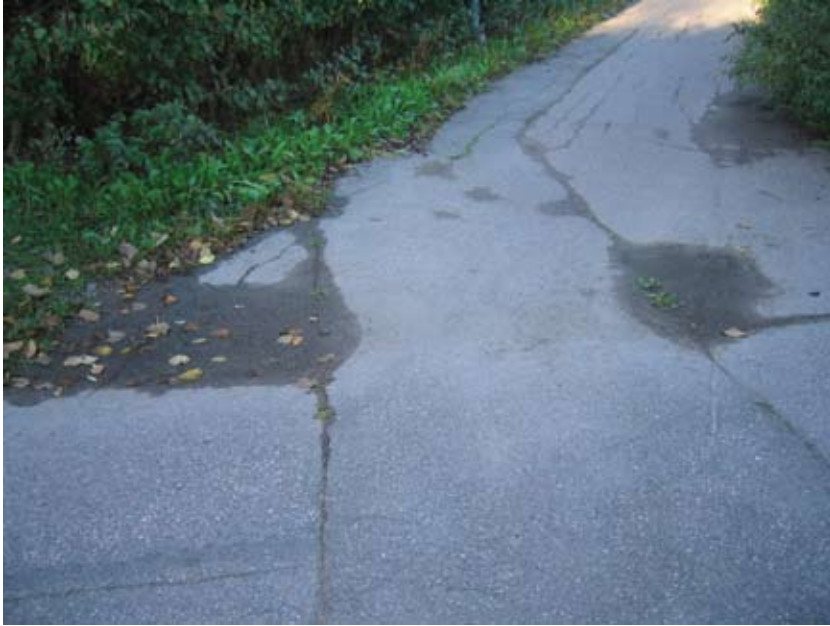
Kevyen liikenteen väylällä on painumia.

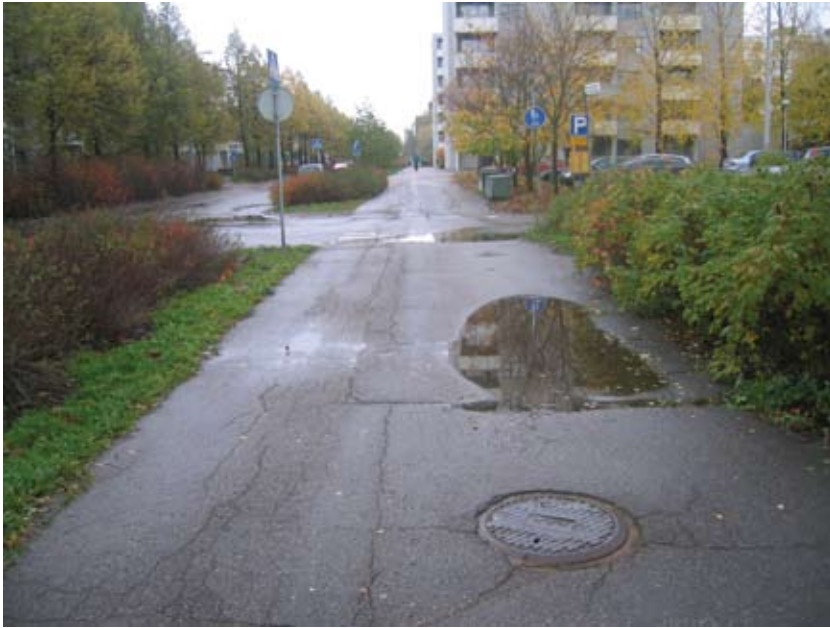
Kevyen liikenteen väylällä on painumia ja halkeamia. Suojatien molemmilta puolilta puuttuvat betoniset liimattavat reunatuet.

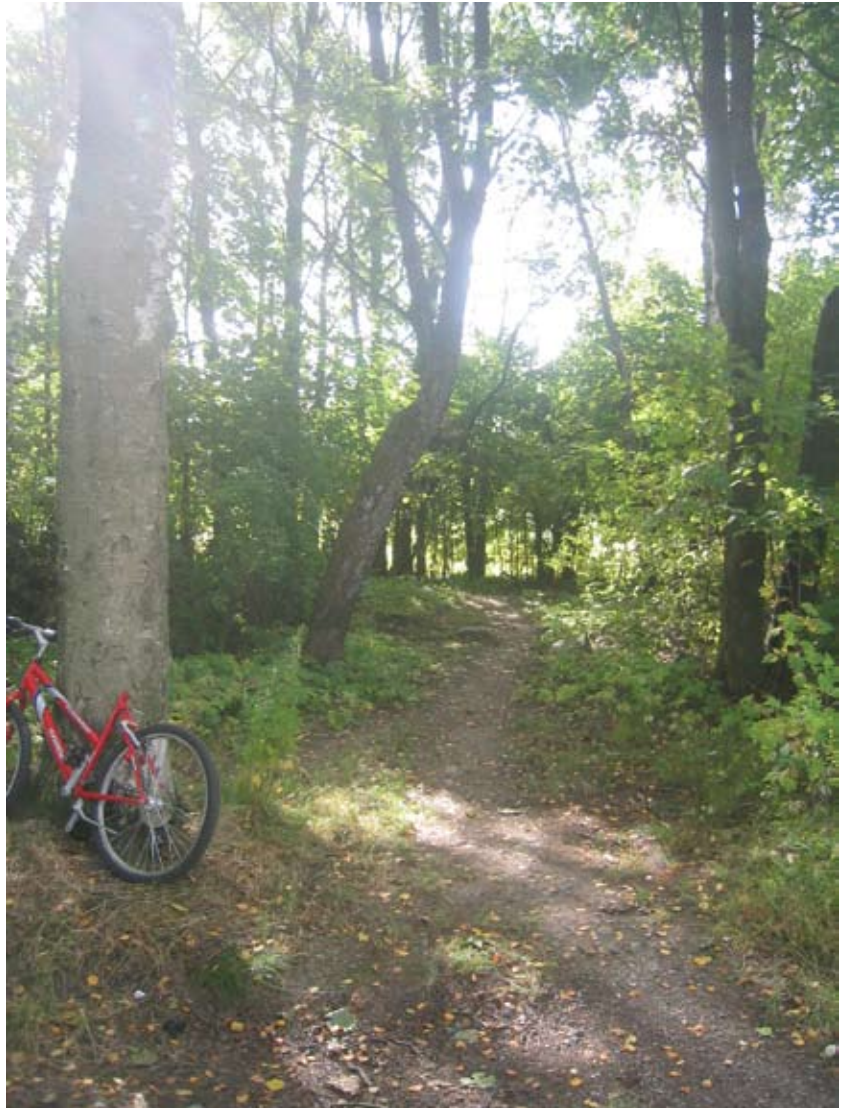
Moisiontien ja Iiriskujan kulmassa oleva viheralue on kulunut ja metsittynyt.
