17. PUKINMÄENKAAREN TIENVARSI (eteläinen)

TAPANINVAINIO

TAPANINVAINION TAVOITTEELLISET HOITOLUOKAT 1:14 000

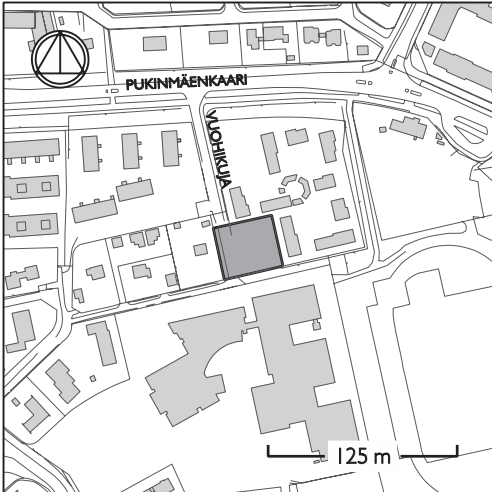
19. VUOHIKUJAN PUISTO

Aukio oli heinäkuussa 2005 epäsiisti eikä hoito vastannut hoitoluokkaa A2: Hiekoitushiekat ja sammal peittivät kiveystä. Nurmikon asutukseen rajoittuva osa oli leikattu ja muuten nurmikko kasvoi vapaasti niittymäisenä. Puisista istuintasoista osa oli huonokuntoisina poistettu, mutta kiinniketapit oli jätetty paikoilleen. Koulun suuntaan ajoa estämään oli tuotu betoniporsaat, jotka oli kuitenkin siirretty pois paikoiltaan nurmikkoalueelle.

Ylläpito. Hoito nostetaan välittömästi hoitoluokan mukaiselle tasolle, jotta alue pysyy yleisilmeeltään siistinä. Hiekoitushiekka poistetaan keväisin koko kiveysalueelta. Myös talvinen yleisilmeen siisteys on tärkeää erityisesti koulun takia. Huonokuntoiset puiset istuintasot poistetaan kokonaan kiinnikkeineen. Nurmikolta poistettujen kuolleiden omenapuiden kannot leikataan maata myöten, jotta nurmikon hoito helpottuu. Loppujen omenapuiden alustat katetaan. Kiireellisyysluokka I.

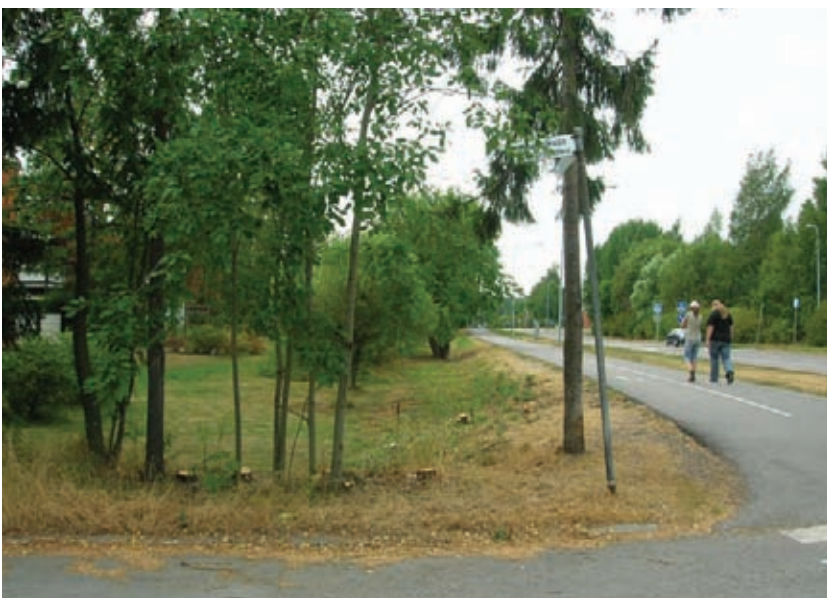
Tienvarsi on hoitamattoman oloinen ja liiankin tiheä, joten asukkaat toivovat, että eteläpuolista viherkaistaa harvennetaan ja siistitään. Taloyhtiö osoitteessa Karhusuontie 22-24 on ilmaissut kiinnostuksensa hoitaa tontin kohdalla olevaa puistoaluetta myös omatoimisesti.

Puistokaistale asutuksen ja kadun välissä.

Ylläpito. Kasvillisuus harvennetaan puistomaiseksi. Katujen näkemäalueet avataan. Jatkossa aluetta hoidetaan hoitoluokan mukaisesti ja sovitaan asukkaiden kanssa mahdollisesta osallistumisesta. Kiireellisyysluokka I.

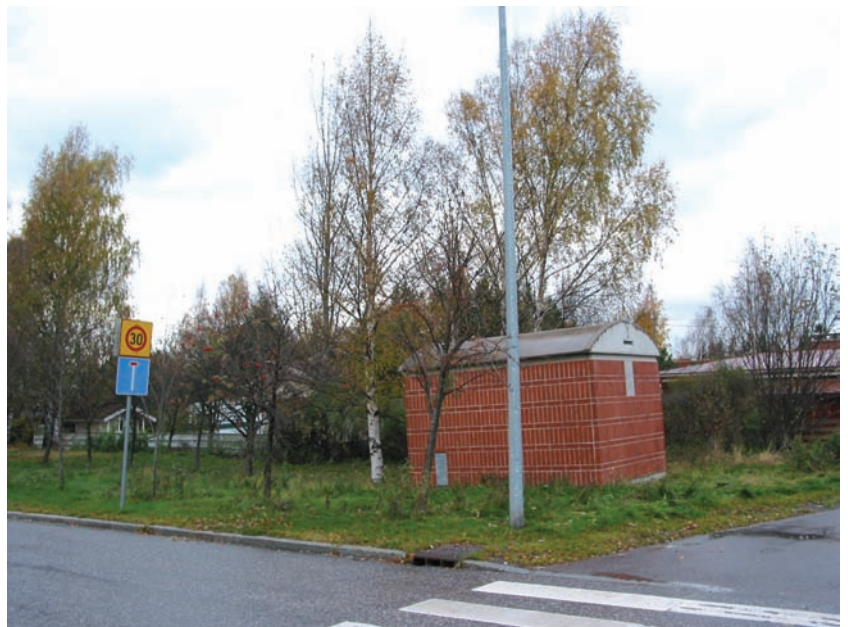
Puistokulmaus rajautuu katuihin sekä yhdeltä sivultaan tontteihin. Alueella on punatiilinen puistomuuntamo. Puistossa on nuoria koivuja sekä pihlajia. Pohja on nurmikkoa, jota ei kuitenkaan ole hoidettu hoitoluokan A3-mukaisesti.

Tapaninvainio.

Ylläpito. Puistoa hoidetaan hoitoluokan mukaisesti.

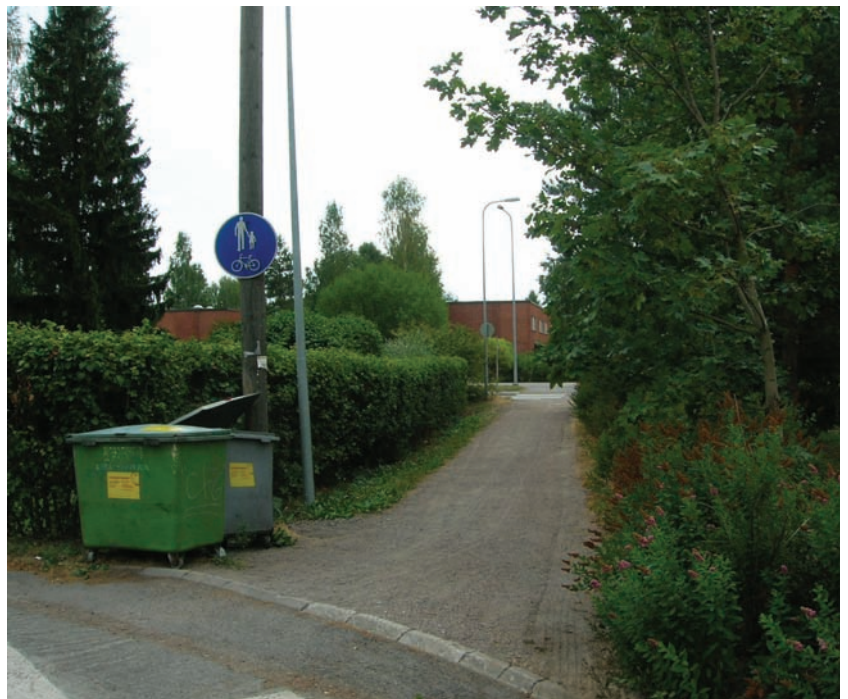
Sorapintainen käytävä.

Ylläpito. Aluetta hoidetaan hoitoluokan mukaisesti.

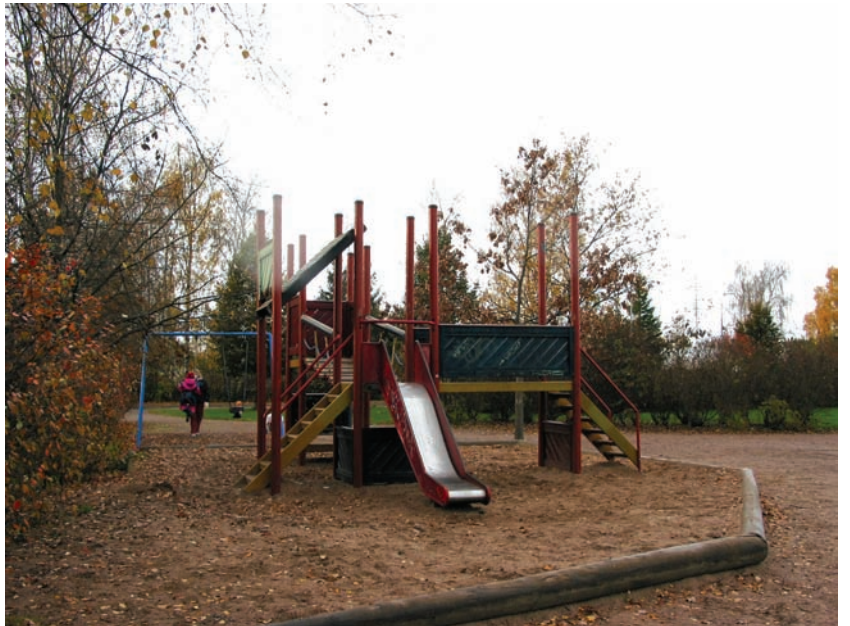
Leikkipaikka.

Leikkipaikkaa parannetaan uusimalla kalustusta alustoineen turvastandardien mukaiseksi: keinut, liukumäki ja kiipeilyteline pienille lapsille riittävät paikallisen leikkipaikan välineistöksi. Laajat hiekkalaatikkoalueet ovat turhia ja ne voidaan poistaa. Penkki uusitaan. Kiireellisyysluokka I.

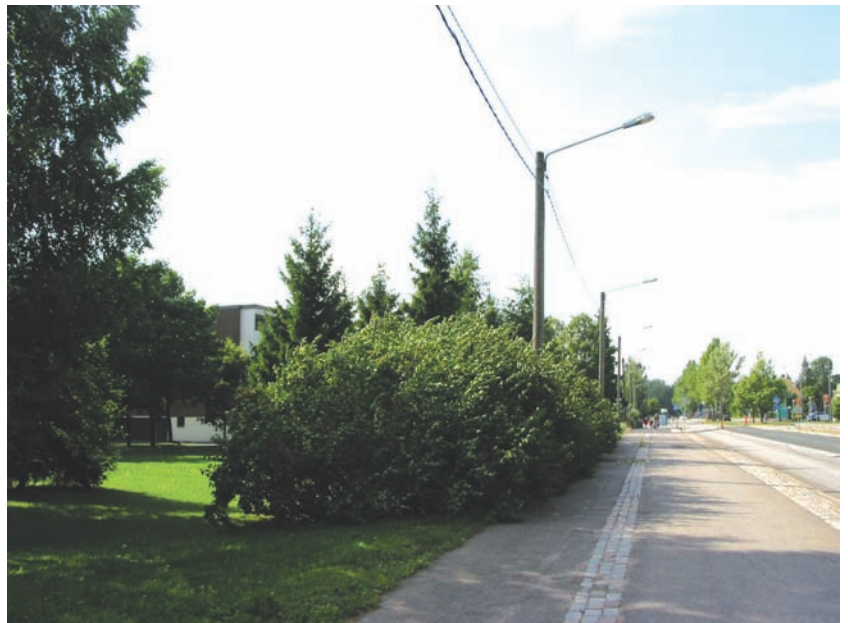
Kirkonkyläntien varren kuusamarivistöä.

Ylläpito. Hoidetaan hoitoluokan mukaisesti. Kasvillisuudelle tehdään tarvittavat hoitoleikkaukset. Korkeaa kuusama-aidannetta uudistetaan alasleikkamalla jaksottain. Kiireellisyysluokka 2.
