5 SUUNNITELMA VUOSILLE 2008–2017

5.1 Viheralueet

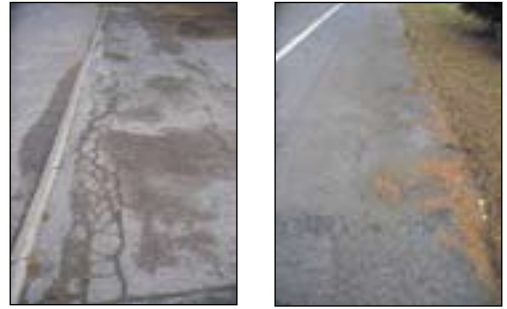
Halkeamia Airoparintiellä ja routanousua Kallvikintiellä

Yksittäiset vauriot ja puuttuvat rikkiäiset reunakivet on korjattava osana katujen normaalia kunnossapitoa. Ahtaat hidasterakenteet ja käänköpaikat sekä osa kaivoista (uudenmalliset kitakaivot) aiheuttavat ongelmia talvikunnossapidolle. Nämä puutteet esiintyvät yleensä juuri peruskorjatuilla kaduilla. Kaivotyypin valinta tulee huomioida seuraavien peruskorjauskohteiden suunnittelussa.

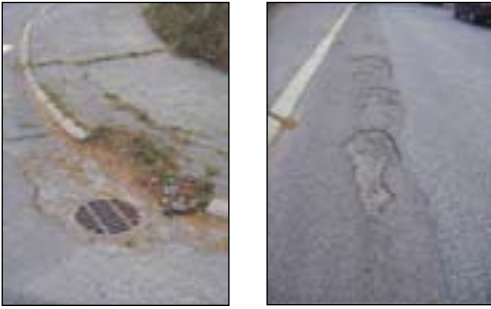
Rastilantiellä epätasaisuutta ja asfalttia puuttuu Isonvillasaarentieltä

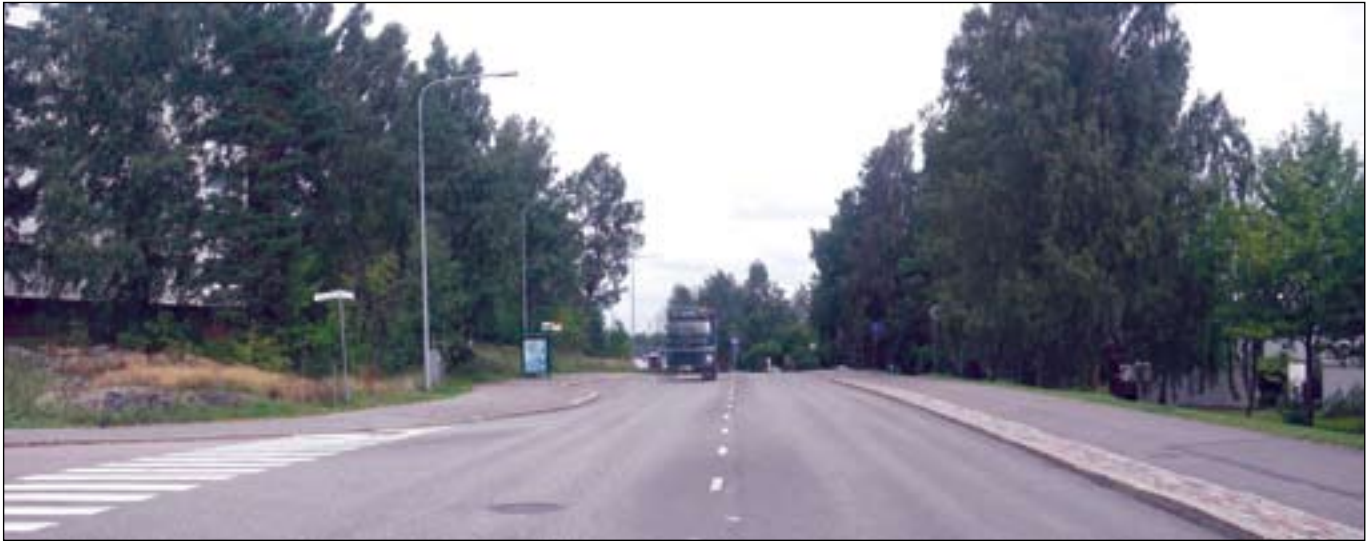
Porslahdentien urautuneisuutta

Porslahdentie ja Kallvikintie ovat paikoin urautuneet ilmeisesti raskaan liikenteen vaikutuksesta. Vauriot voidaan korjata päällystämällä käyttäen deformaatiota kestävää päällystettä (SMA). Tällä hetkellä nämä kohteet eivät vaadi toimenpiteitä, mutta pitkällä aikavälillä tulee harkittavaksi korjaustarpeen uudelleen arviointi.

raekooltaan 16 mm AB-päällysteellä. Kokoojakadulla voidaan käyttää deformaatiokestävämpää päällystettä, esim. SMA:ta (stone mastix asphalt). Toinen mahdollisuus on harkita hiljaisen päällysteen käyttöä. On huomattava, että deformaatiokestävyyden ja meluntorjunnan vuoksi tehtävät päällystetyypivalinnat ovat keskenään ristiriitaisia; deformaatiota kestävä päällyste on muita päällystetyyppejä meluisampi ja hiljainen päällyste puolestaan ei kestä deformaatiota yhtä hyvin kuin muut päällystetyypit.
