Keski-Vuosaari

Korjaustapaohjeet

Helsingin kaupunkisuunnitteluviraston
julkaisuja 2010:3
Keski-Vuosaari – Korjaustapaohjeet

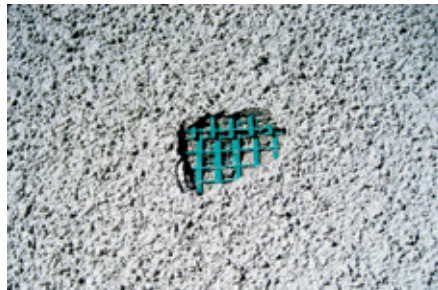
Ohutrappauksen tullutta vauriota on mahdotonta korjata huomaamattomasti.

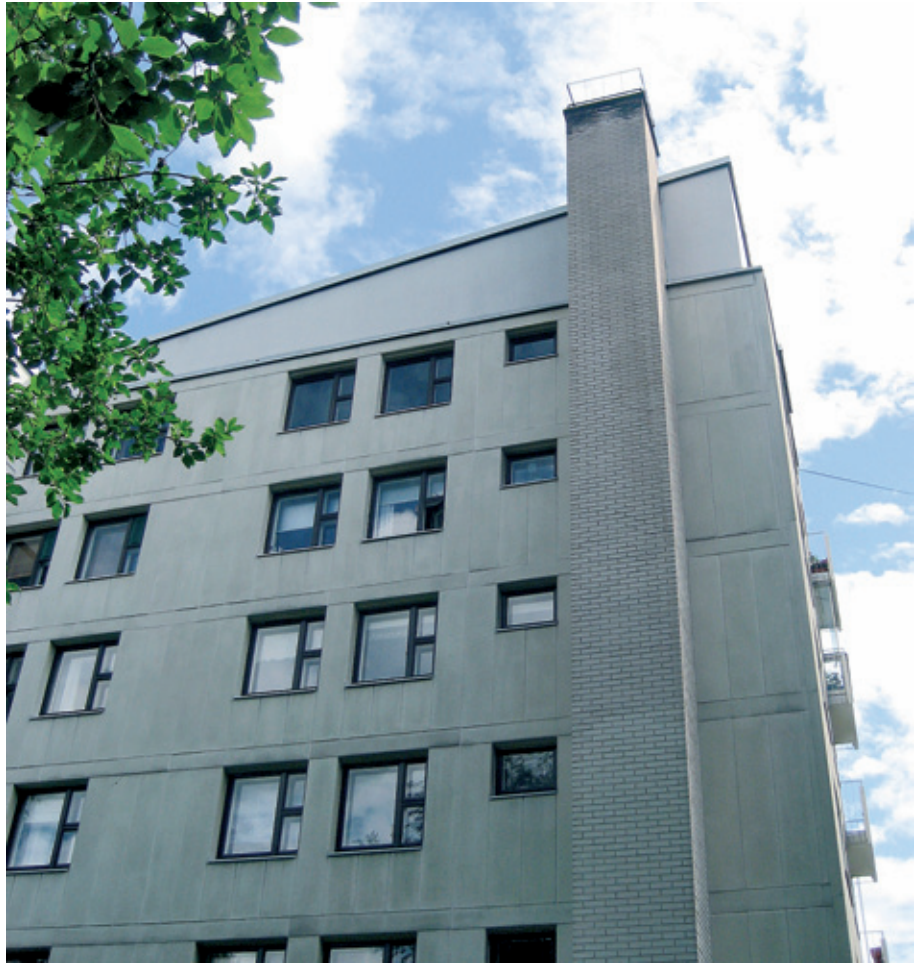
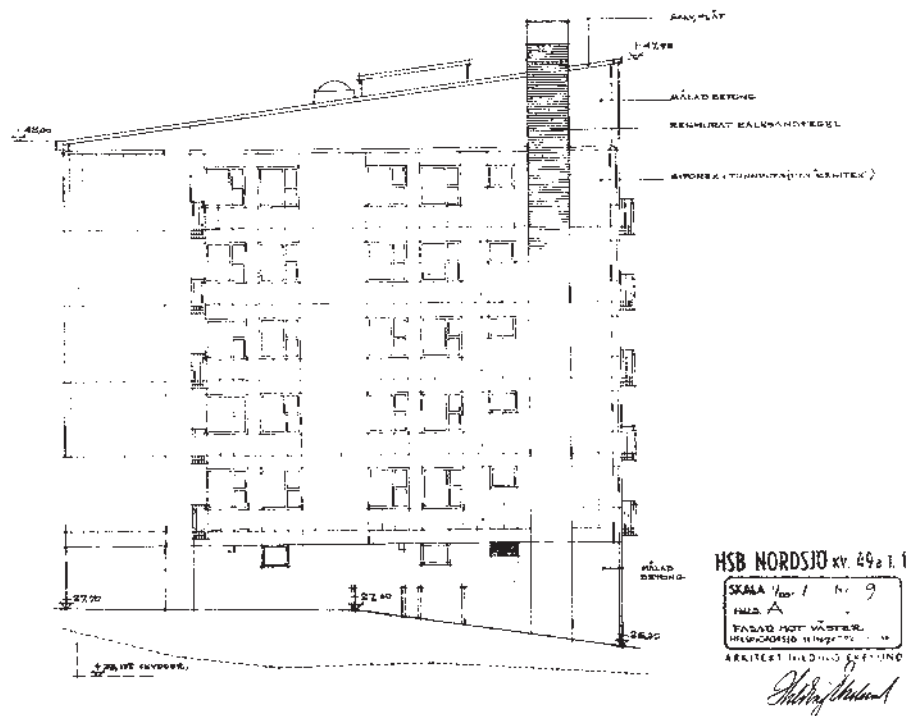
Bostads Ab Sydremmaren. Uusien IcoMak-peltielementtien koko, väri ja struktuuri muuttaa alkuperäisen arkkitehtuurin täysin.

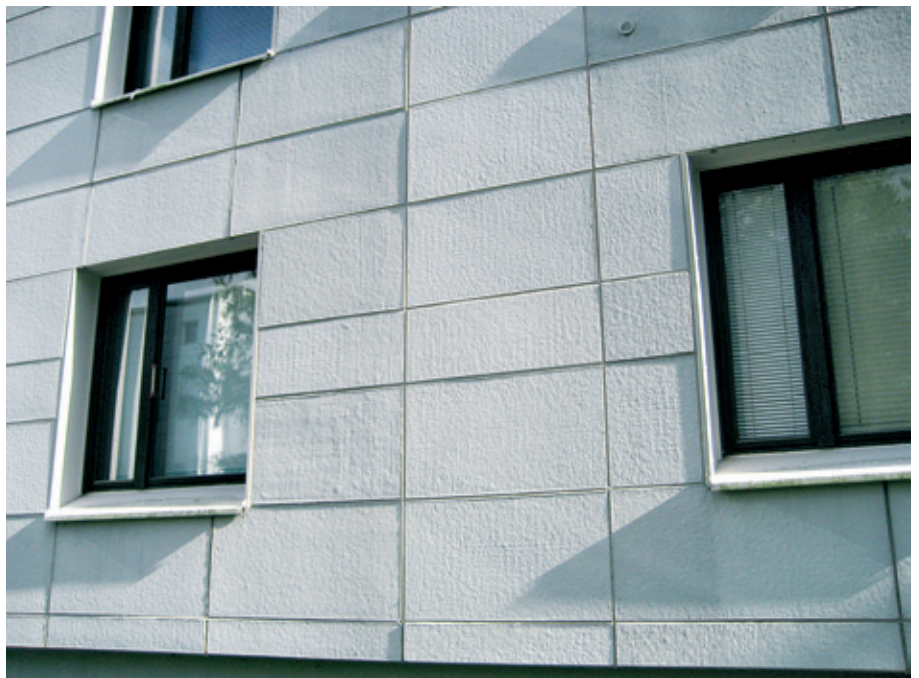
Fastighets Ab Babord. Ohutkuorielementtien asennus on epäonnistunut.

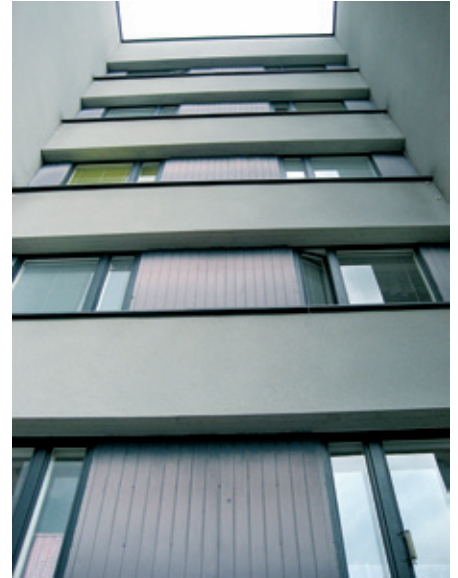
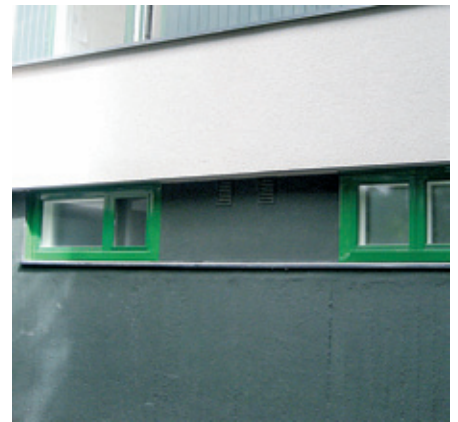
As Oy Säästöpurjeen uusia puualumiini-ikkunoita ja profiilipellitys. Molemmissa väri on väärä.

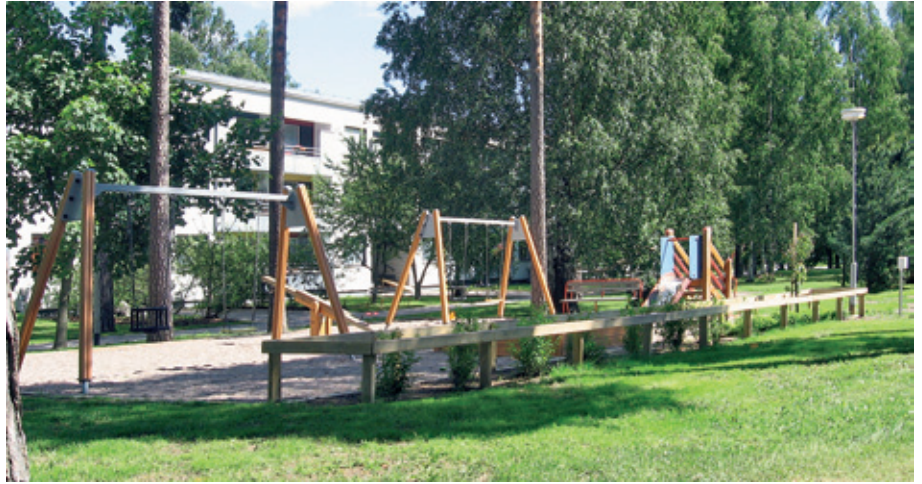
Leikkivälineiden materiaalit, värit ja leikkipaikan rajaaminen aidalla poikkeaa alkuperäisestä arkkitehtuurista.

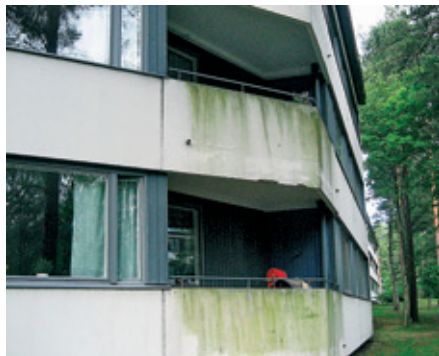
As Oy Säästöpurje. Valumaveden kirjavoittamat betonikaiteet. Parvekkeiden muoto tekee vedenpoiston hallinnasta haasteellisen.

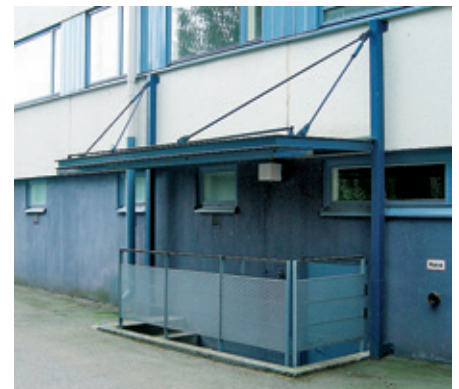
As Oy Kivisaarentien uusi katos on toteutettu alkuperäiselle arkkitehtuurille vieraalla tavalla.

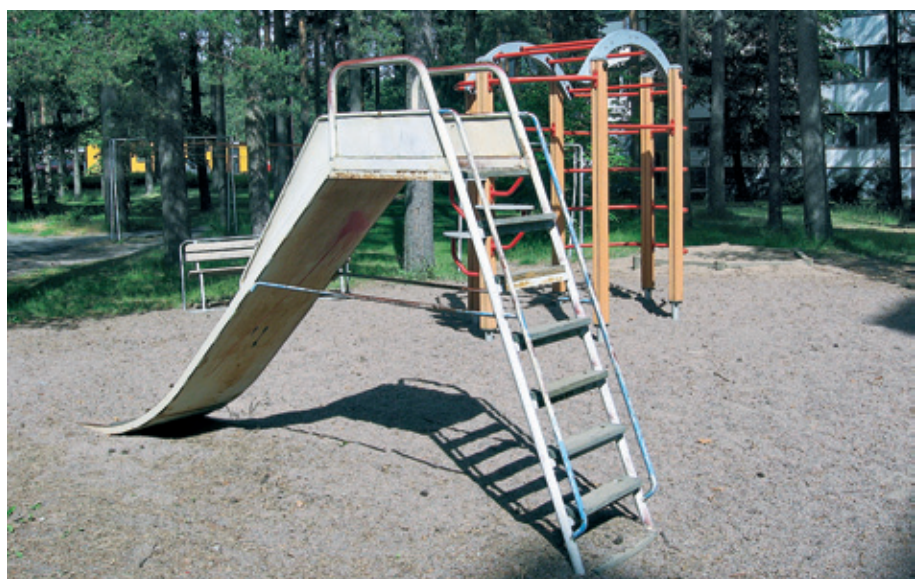
Etuallalla alkuperäinen 1960-luvun liukumäki, taustalla uudempi kiipeilyteline. Välineiden ulkonäköero on huo- mattava.

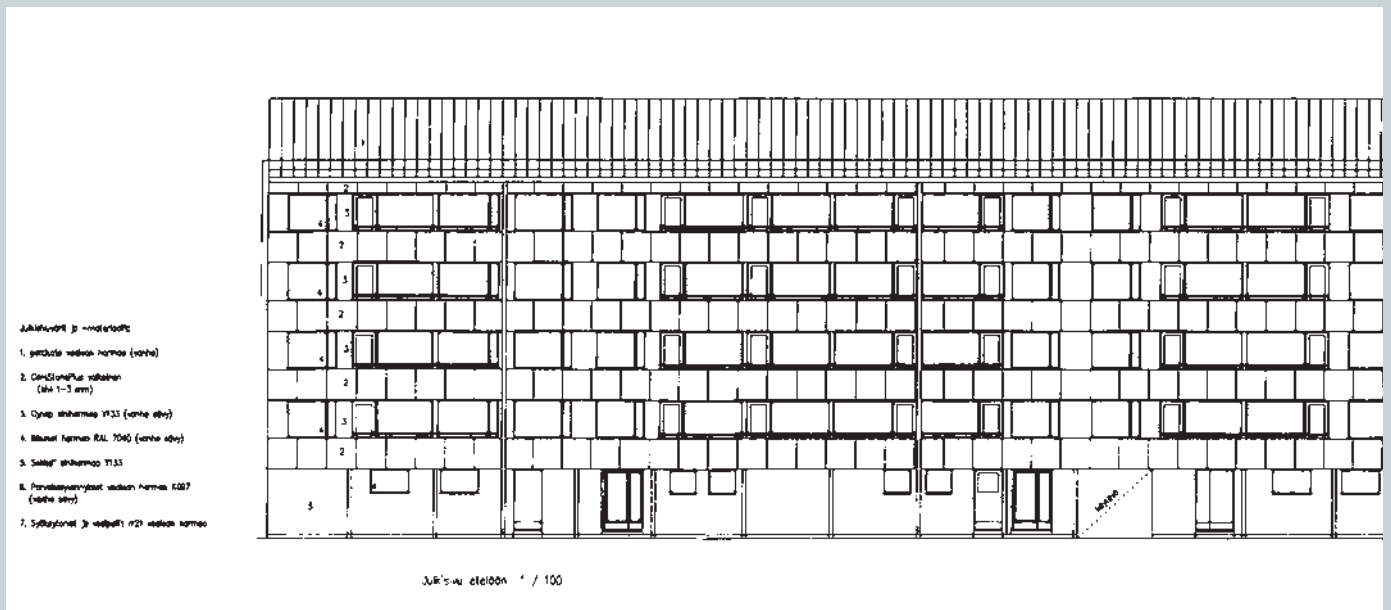
As Oy Säästökari, lisälämmöneristetty ja levytetty julkisivu. Ikkunat on vaihdettu puu-alumiini-ikkunoiksi ja betoniset parvekekaiteet levyrakenteisiksi. Arktiira Oy 1999.
