Kumpulan Kiinteistöt Oy / Isonniitynkatu 5

Selvitys luonnossuunnitelman sisällöstä

kaupunki:	Helsinki
kaupunginosa :	24 Kumpula
kortteli / tontti:	kortteli 24968, tontti 1
osoite:	Isonniitynkatu 5

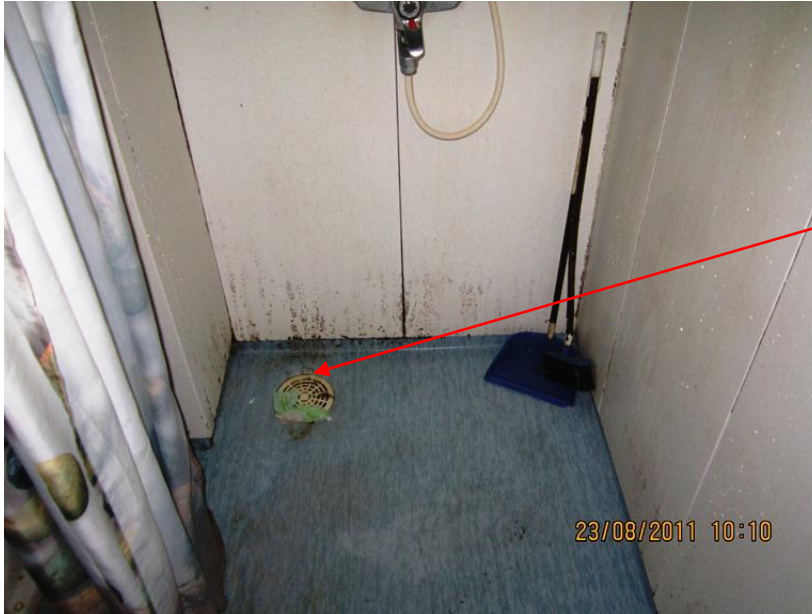
Suihkutila

Lattiamatto noussut irti lattiakaivo liitoksesta

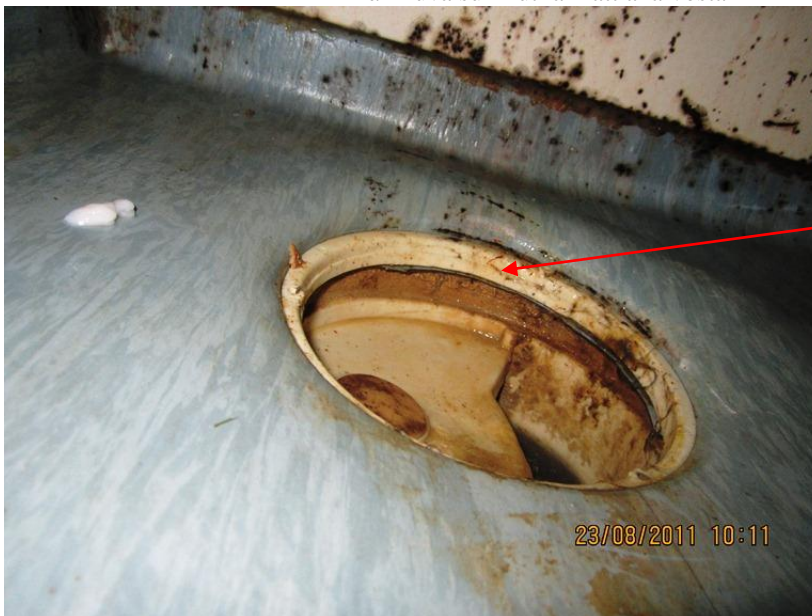
Lähikuva suihkutilan lattiakaivosta

Kiristysrennas noussut lattiamaton mukana

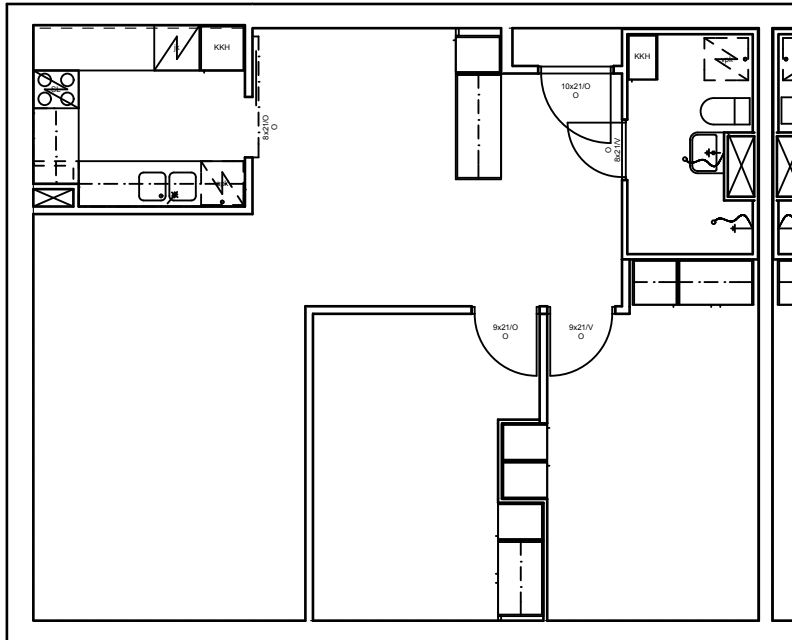
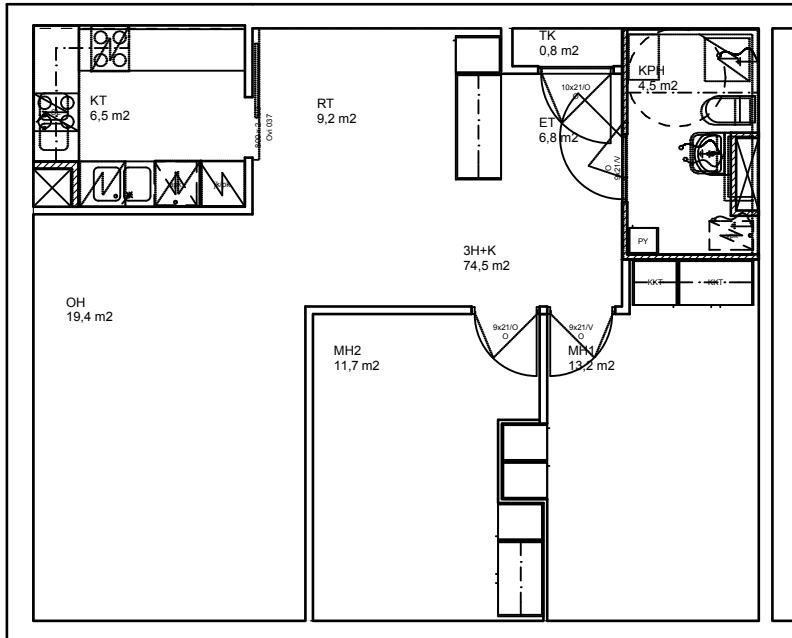
3H+K/74,5 M2

NYKYTILANNE

KUNNOSTUSTYÖT:
 PURETAAN ELEMENTTI-KPH, RAKENNETAAN UUSI KIVIAINEINEN KPH
 PURETAAN KEITTIÖN LIUKUOVI
 UUSITAA KEITTIÖN HORMI
 UUSITAA KEITTIÖKALUSTEET JA KOMEROKALUSTEET
 UUSITAA LATTIAPINNAT JA JALKALISTAT
 MAALATAAN SEINÄT JA KATOT
 UUSITAA VÄLIOVET
 3H+K/74,5-75 M2 / 24 KPL
