Helsingin kaupungin asunnot Oy c/o Heka-Suutarila Oy / Aisatie 8
 Osoite: Aisatie 8, 00750 HELSINKI
 Kaupunginosa 40 Suutarila, kortteli 40162, tontti 7

PERUSKORJAUSRATKAISUT

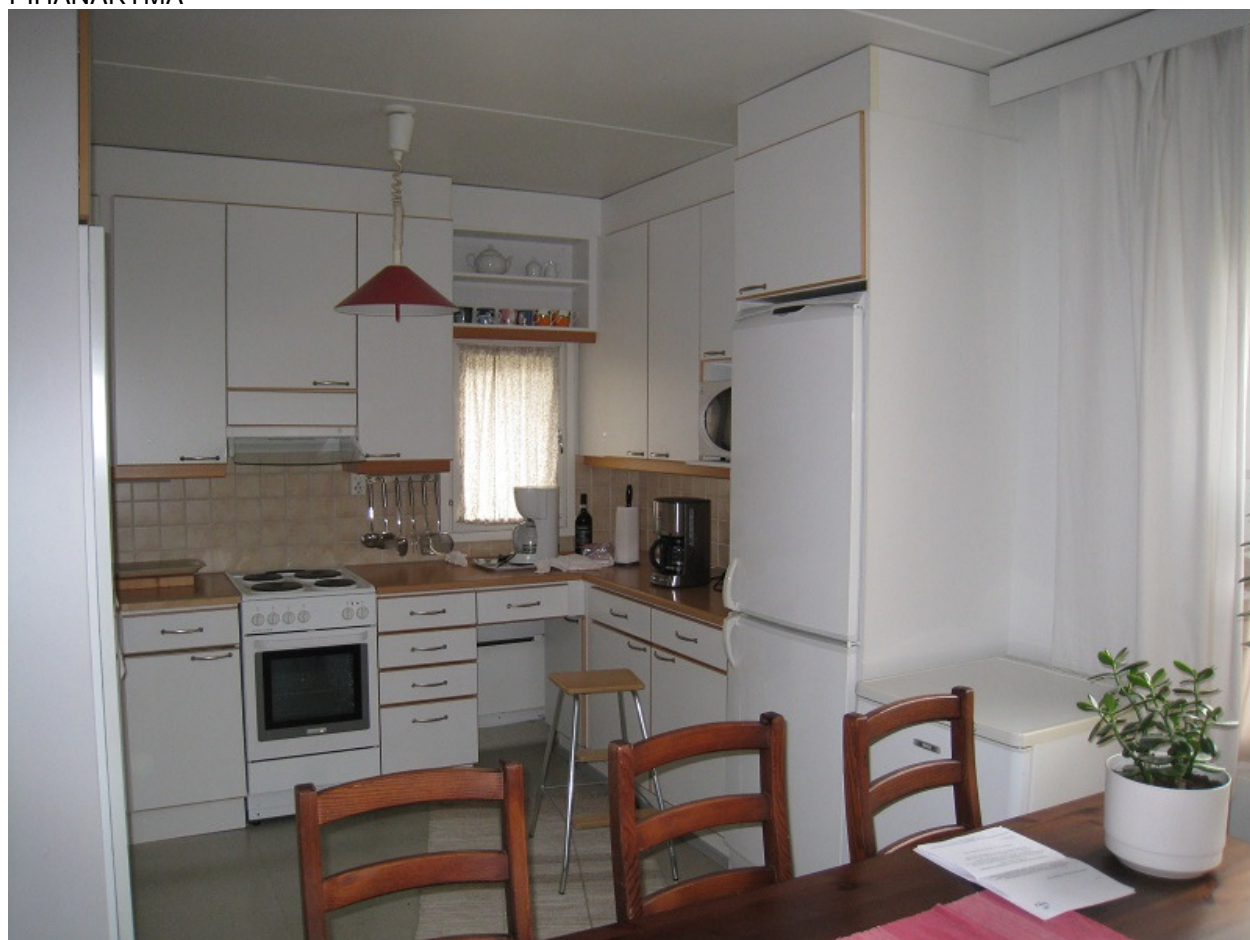
KEITTIÖT ON UUSITTU AIEMMIN

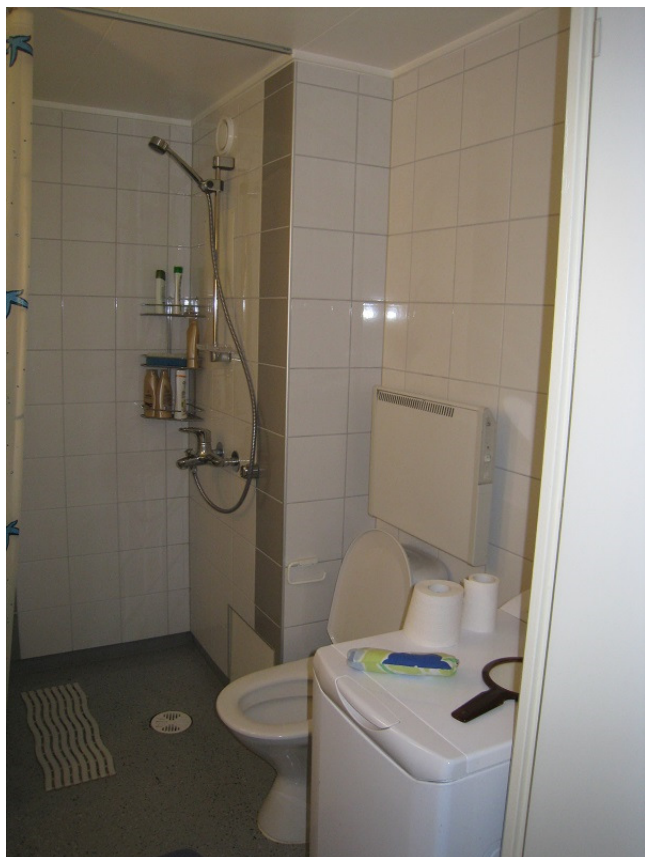
KYLPYHUONEET ON JO KUNNOSTETTU

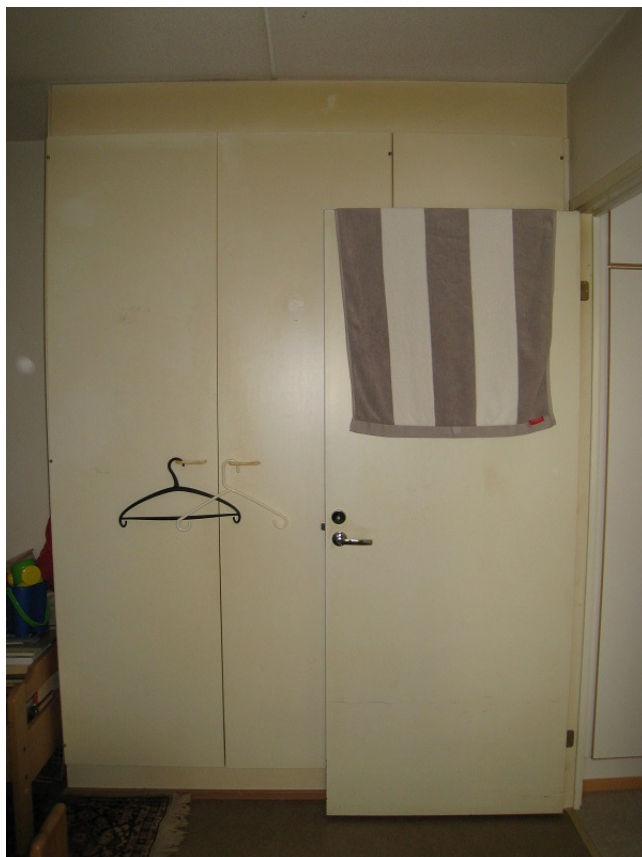
OVISSA JA KOMEROISSA ON PUUTTEITA

- Säilytyskomeroiden uusiminen lukuun ottamatta eteistiloja.
- Väliovien uusiminen, 4h+k- ja 3h+k- asuntojen keittiön ovi eteisestä poistetaan.
- Ikkunoiden ja parvekeovien sisäpuolinen maalauskuunnostus ja toiminnallisten puutteiden korjaaminen sekä karmien seinäliitosten tiivistäminen.
- Palovarointimet uusitaan verkkovirtaan kytkettyinä, akkuvarmennettuina, 1 kpl/60 m².

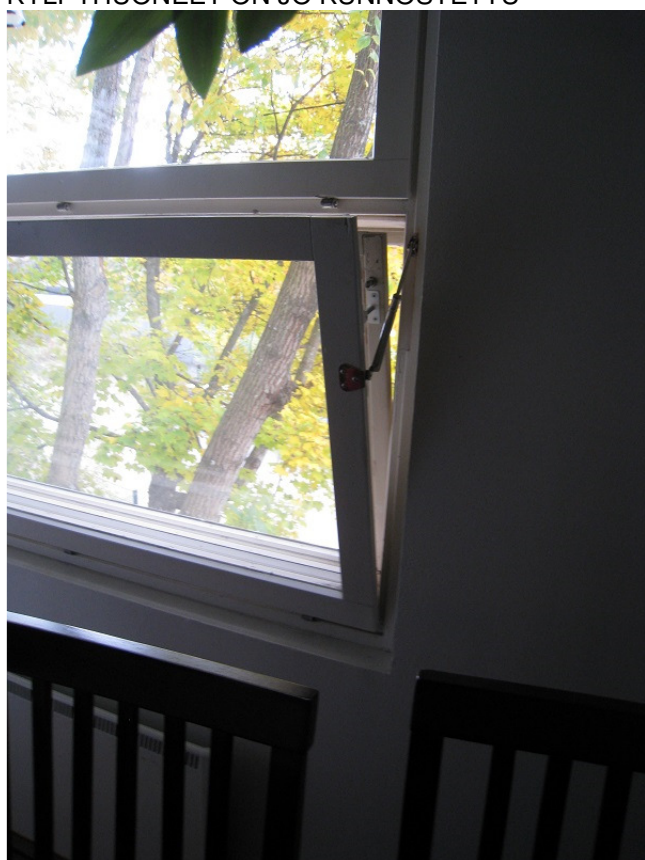
VAAKAPUITTEIDEN HELOISSA ON ONGELMIA

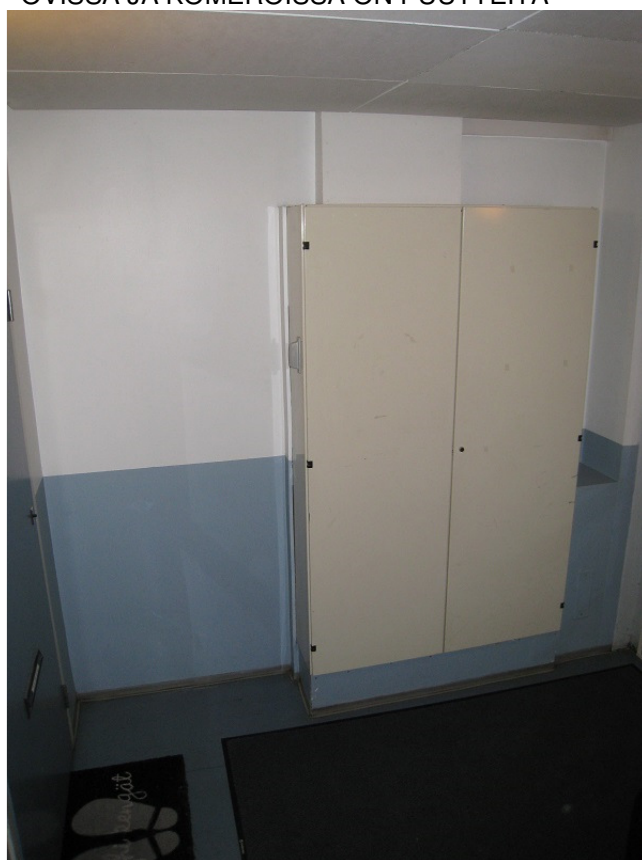
PORRASHUONEEN OSASTOIMATON SÄHKÖKESKUS

- Muita kuin porrashuoneita palvelevat sähköasennukset verhotaan EI30 levyrakentein, peltirakenteisten sähkökeskusten ja puhelinkomeron ympärille rakennetaan seinät ja palo-ovet.
- Ovi- ja ikkunapintojen maalauskuunnostus, huonokuntoisia ovia uusitaan.
- Ylimmän kerroksen ikkuna uusitaan sisäänkäyntitasolta avattavana sähkötoimisena savunpoistokunana.
- Lisätään verkkovirtaan kytketyt akkuvarmennetut palovaroittimet.
- Pinnakaiteiden tuennan lisääminen.
