HELSINGIN KAUPUNGIN RAKENNUSVIRASTO  
ARKKITEHTUURIOSASTO

# **HULEVEDEN VARASSA OLEVIENT LUONTO- JA VIRKISTYSARVOJEN KARTOITUS**

MAALISKUU 2014

**FCG Suunnittelu ja tekniikka Oy**

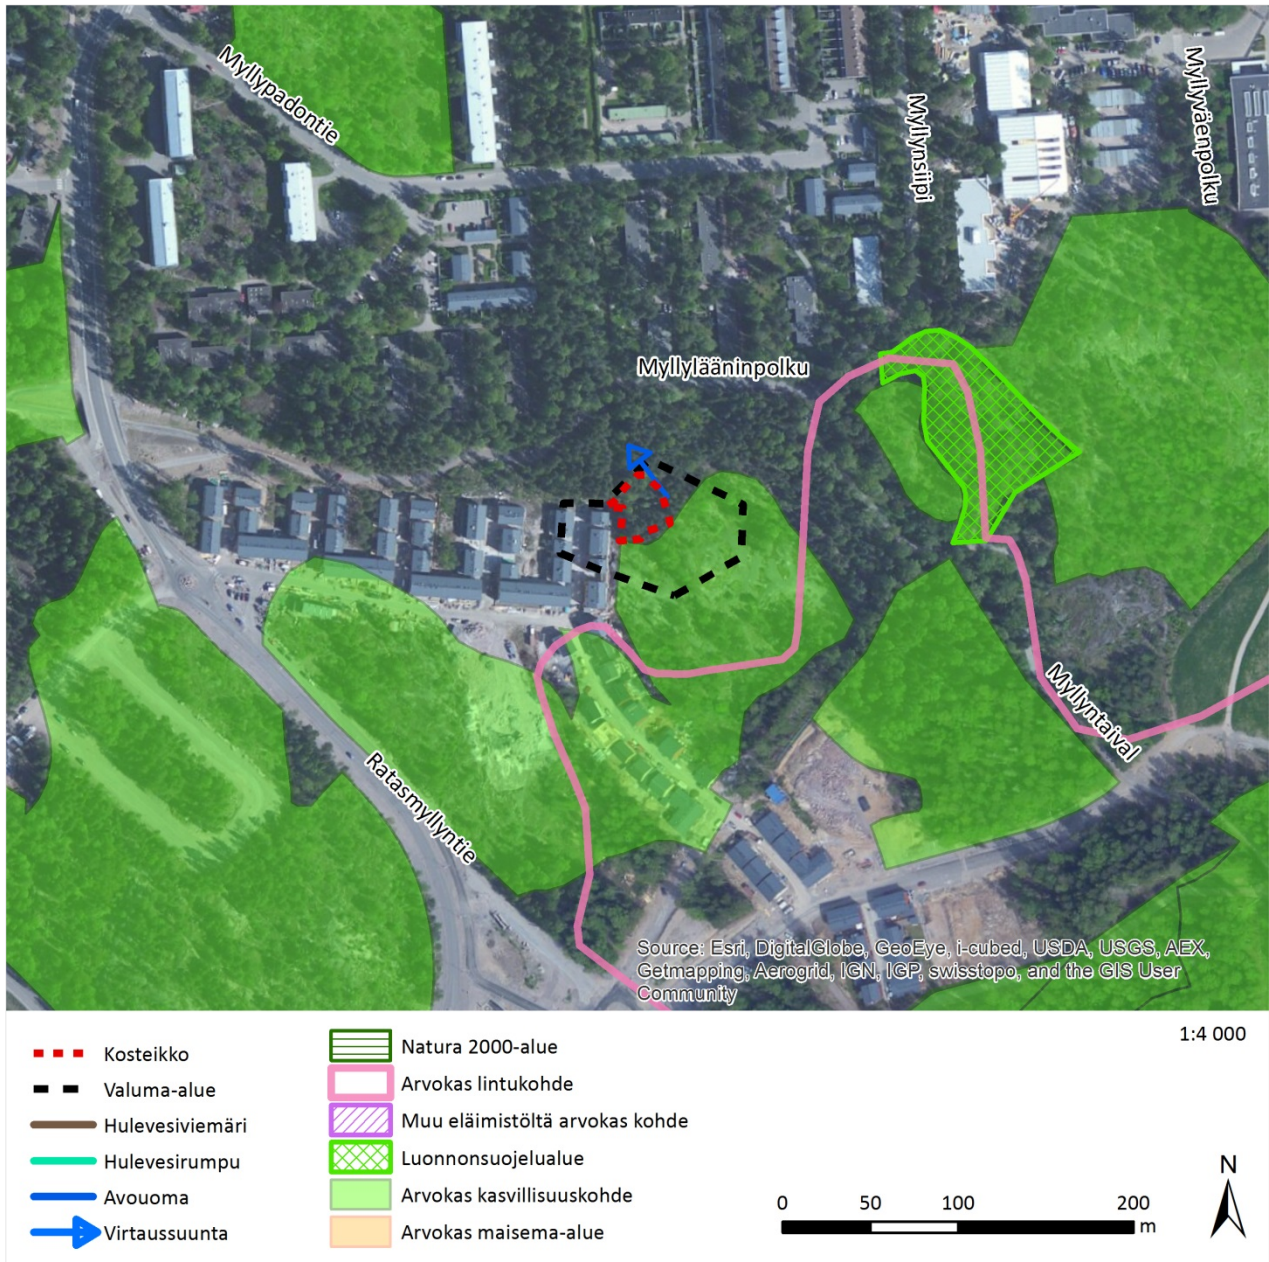
MUUTA HUOMIOITAVAA	Kosteikon länsireunan rakentumisella on voinut olla vaikutusta kohteeseen (kuivuminen)

Kuva 14. Myllypuron painanne sijaitsee Myllypurossa, Ratasmyllyntien koillis-itäpuolella.

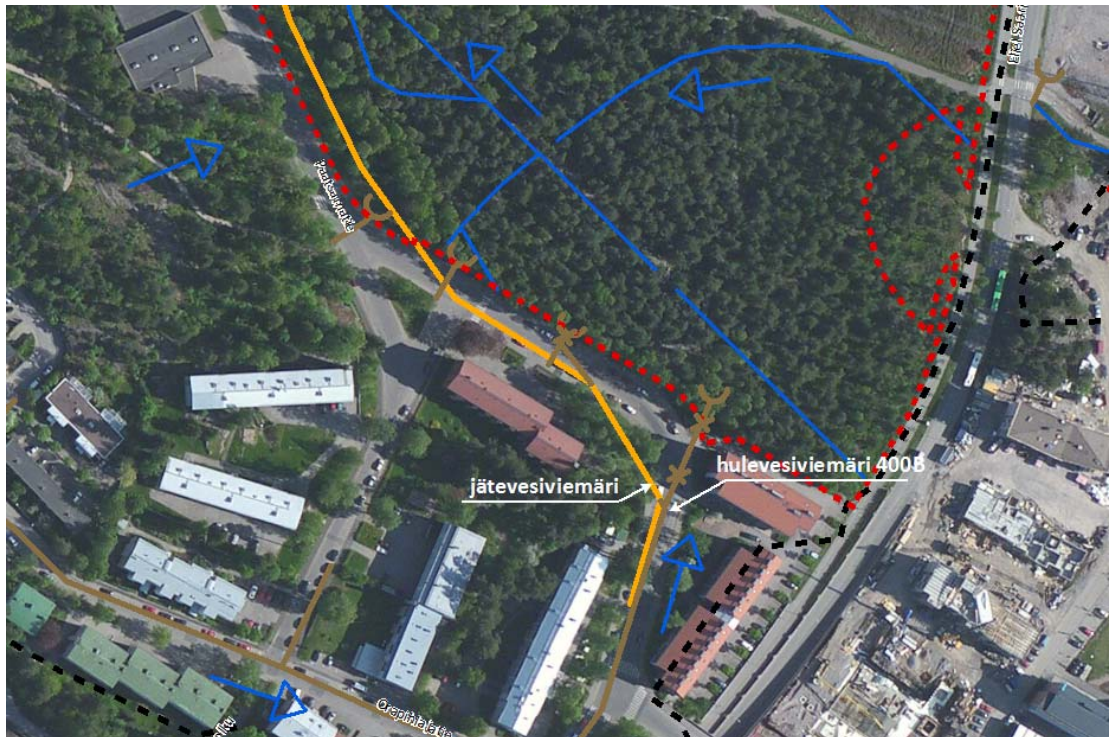
*Kuva 39. Alppirusupuiston eteläpuolinen hulevesiviemäri on lähtötietojen perusteella yhdistetty jätevesiviemäriin.*

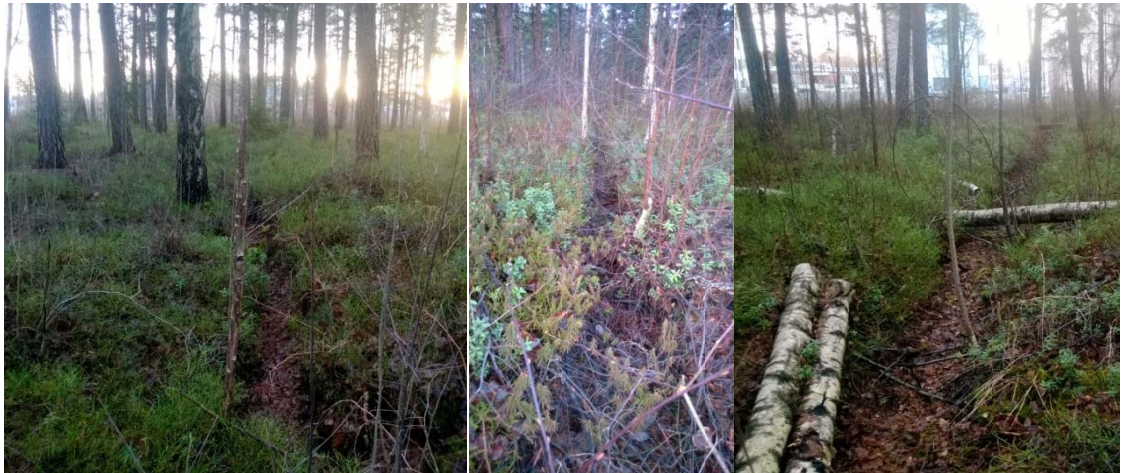
Kuva 40. Alppiruusuipuiston ojastoa, jolla rämettä on kuivatettu ja uomat ovat umpeutuneet ajan kuluessa.

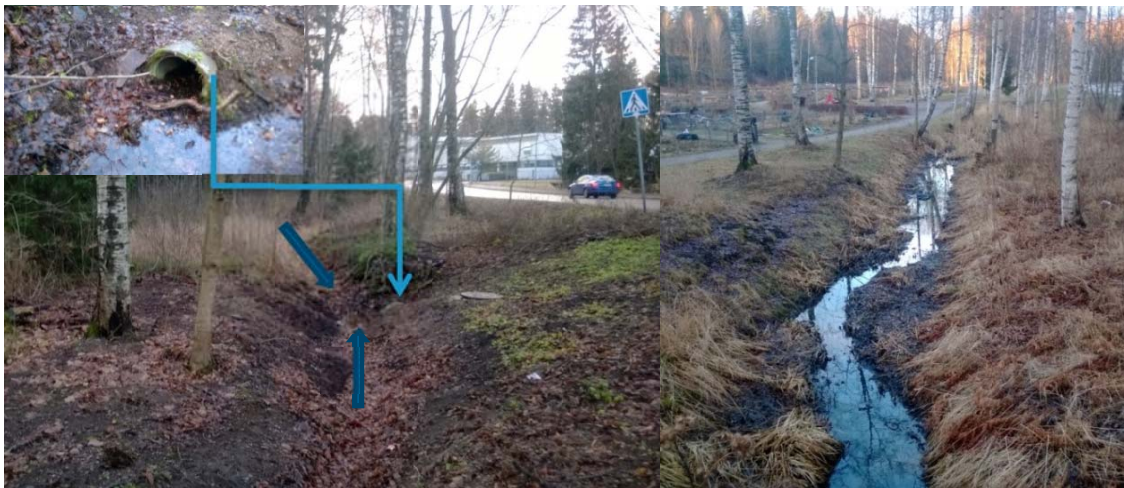
Kuva 41. Alppiruusuipuiston luoteisosan uomaston purkupiste Aino Acktén tien alitse johtavaan rumpuun (vas.) ja tien länsipuolen uoma. Tien alittavaan rumpuun (800B) tulee puiston vesien lisäksi valuntaa 600B hulevesiviemäristä noin 10 hehtaarin alueelta puiston pohjoispuoleiselta asuinalueelta

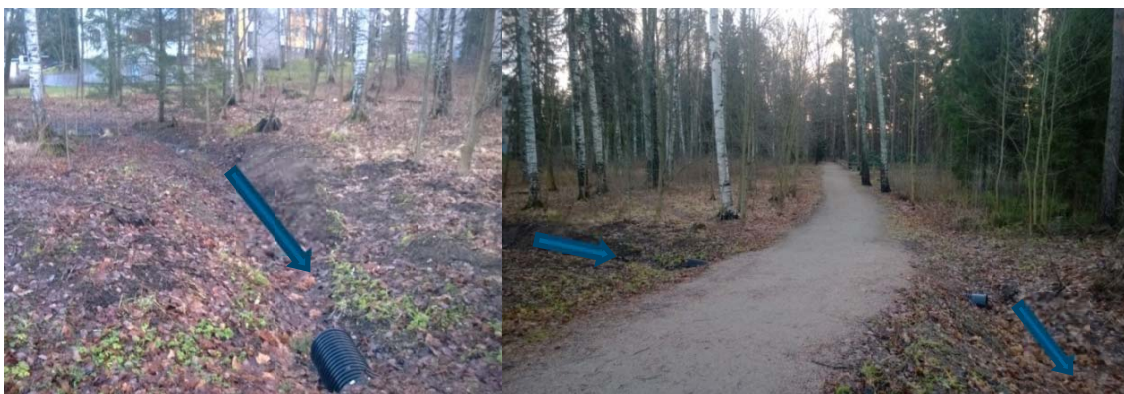
Kuva 42. Hiljattain kaivettu uoma ja ulkoilureitin alitus noin 40 m koilliseen Aino Acktén tien alituksesta. Ulkoilureitin alla kulkee verkostonkartan perusteella 225B hulevesiviemäri itään päin.

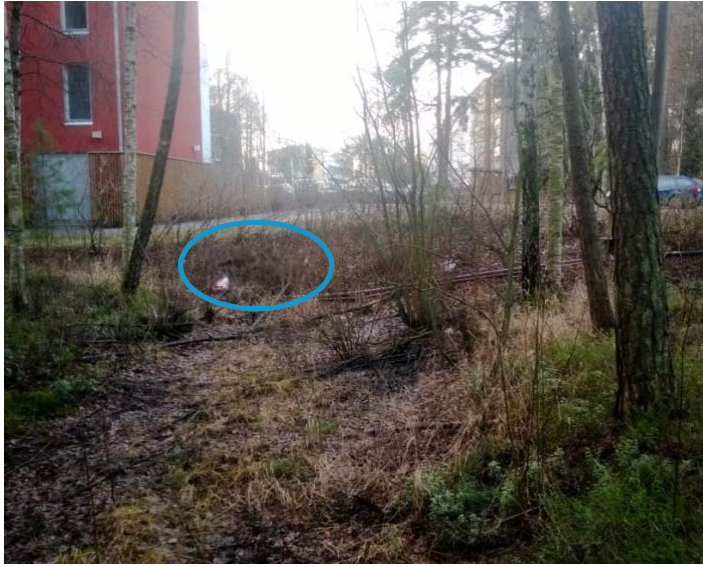
Kuva 43. Käytöstä poistetun hulevesiviemärin purkupisteen oletettu aiempi sijainti Laajasuontien pohjoispuolella puiston eteläreunassa.

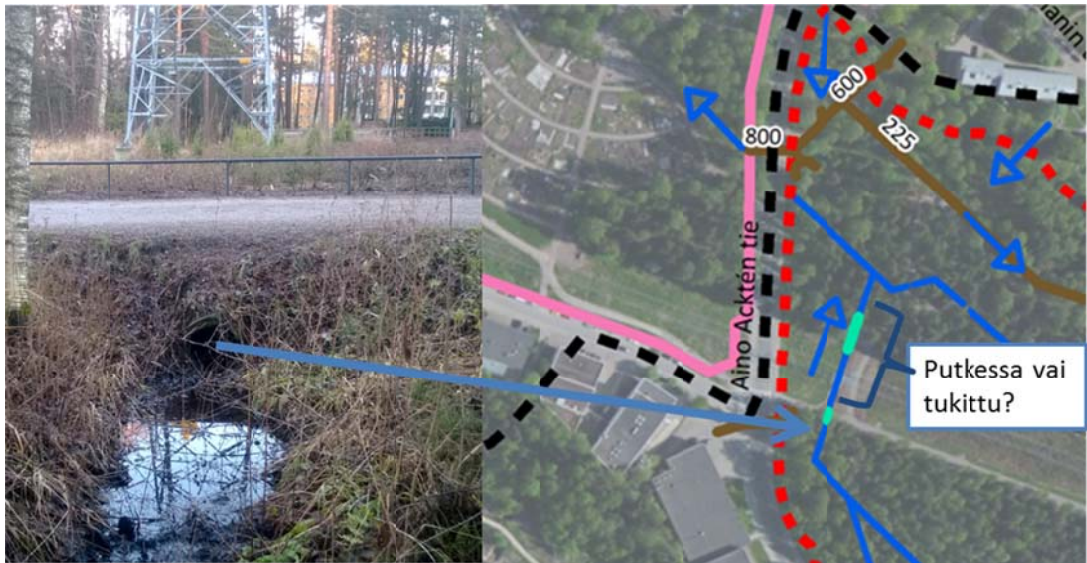
Kuva 44. Puiston länsiosassa kantakartan perusteella ulkoilureitin alittava uoma jatkuu voimalinjan pylvään alta. Maastossa uomaa ei näy eikä verkostokartan perusteella kulje putkitettunakaan. Kuvaushetkellä vesi seisoï putken edustalla.

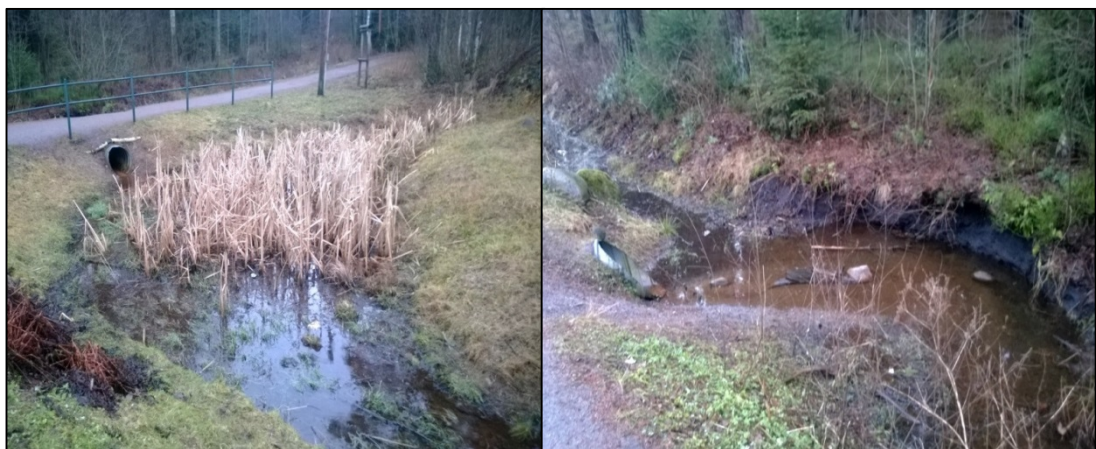
*Kuva 46. Uoman laajennus ja rumpu ulkoilureitin ali Ruutipuiston itäosassa. Rummun jälkeen virtaus kovertanut penkkaa.*
