ETELÄ-HERMANNI

KORTTELI 21013 TONTIT 3 JA 4

ASEMAKAAVAN MUUTOKSEN NRO 12283 SELOSTUS

HAITTA-AINE KARTOITUS

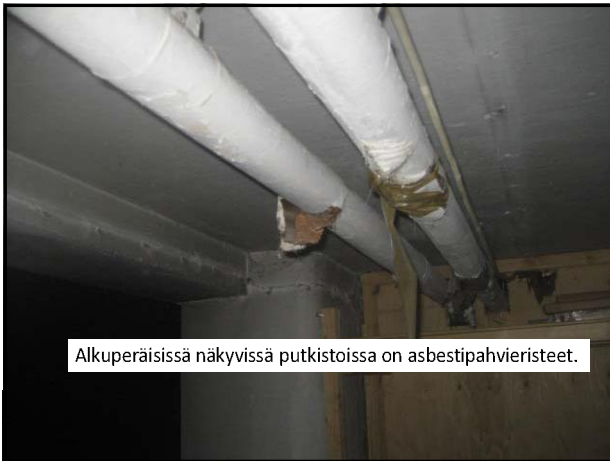
Alkuperäisissä näkyvissä putkistoissa on asbestipahvieristeet.

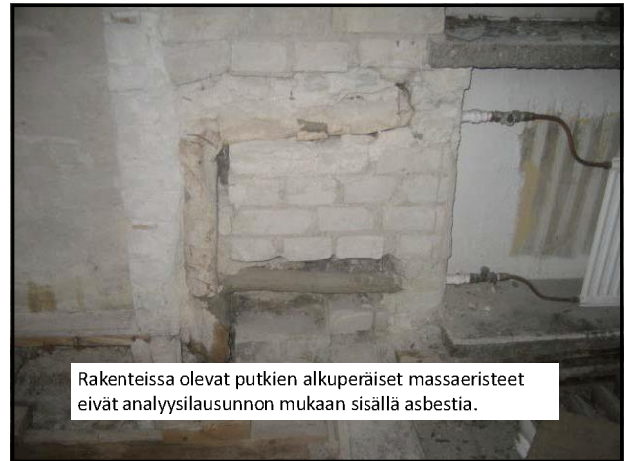
Rakenteissa olevat putkien alkuperäiset massaeristeet eivät analyysilausunnon mukaan sisällä asbestia.

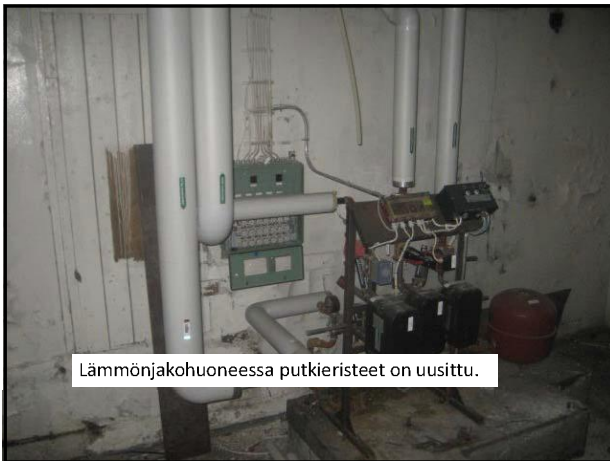
Lämmönjakohuoneessa putkieristeet on uusittu.

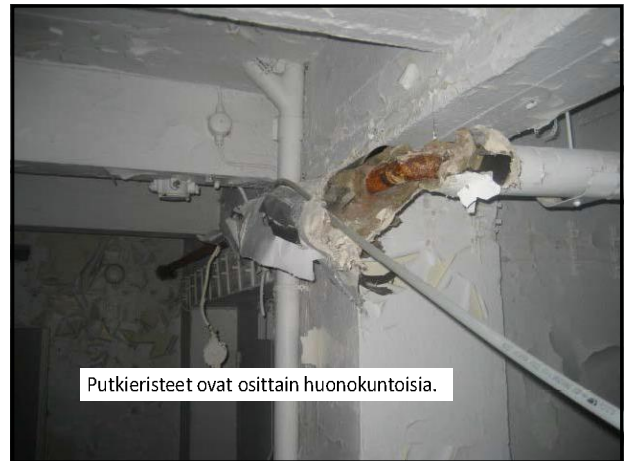
Putkieristeet ovat osittain huonokuntoisia.

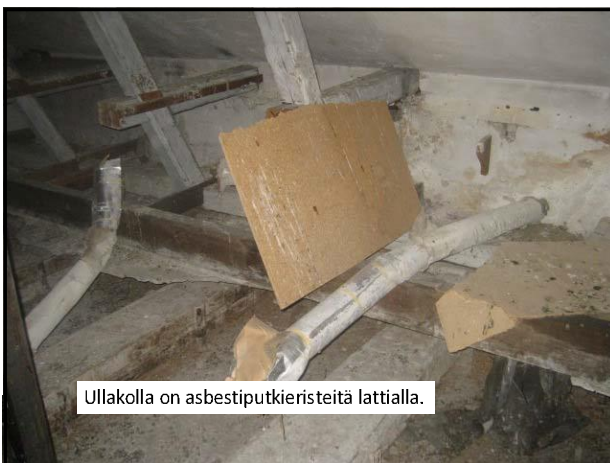
Ullakolla on asbestiputkieristeitä lattialla.

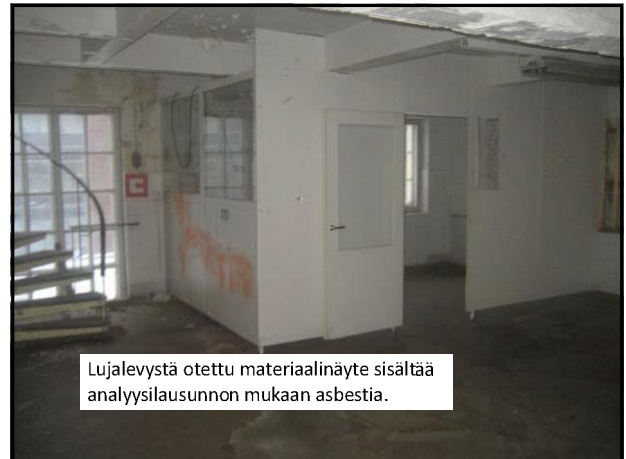
Lujalevystä otettu materiaalinäyte sisältää analyysilausunnon mukaan asbestia.

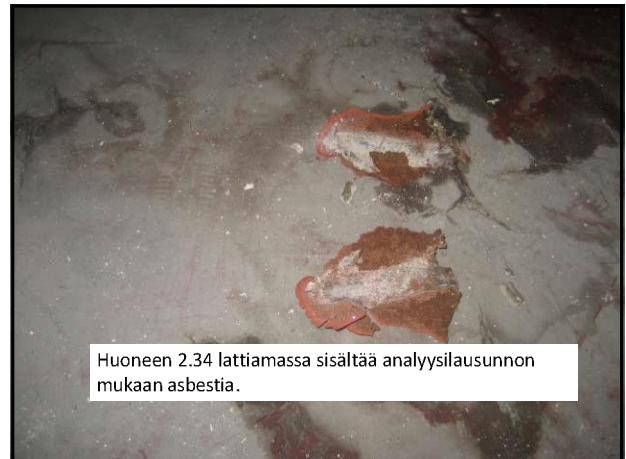
Huoneen 2.34 lattiamassa sisältää analyysilausunnon mukaan asbestia.

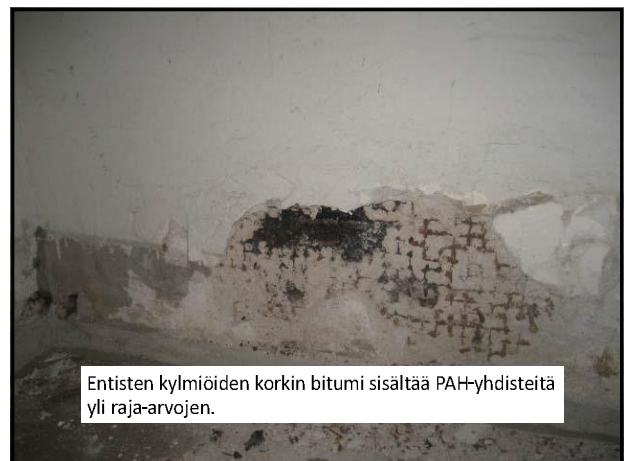
Entisten kylmiöiden korkin bitumi sisältää PAH-yhdisteitä yli raja-arvojen.

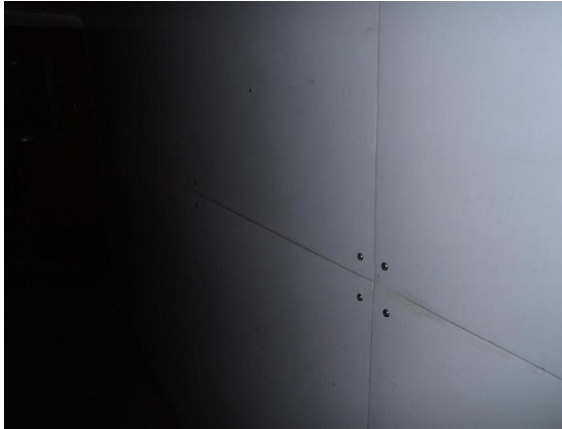
Kuva 2. Näyte M3. 1. kerroksen käytävän seinässä on kuitusementtilevyjä, jotka sisältävät **asbestia**.

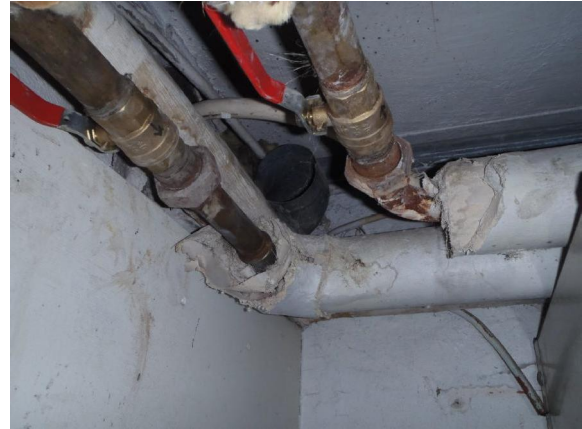
Kuva 3. Kiinteistön vanhat putkieristeet sisältävät **asbestia**. Asbestia on sekä eristyksen ulkopinnassa olevassa valkoisessa silotemassassa että mutka- ja liitoskohdissa olevassa piimaa-massassa.

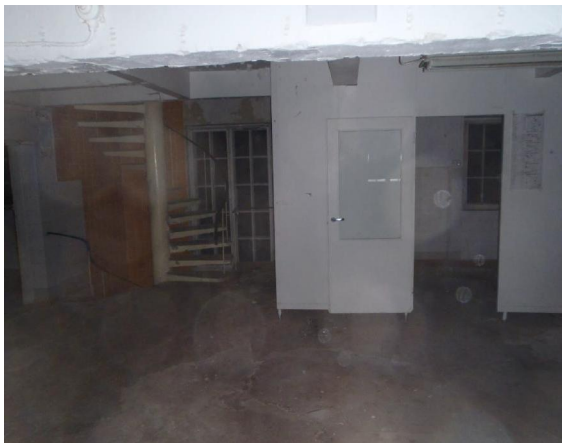
Kuva 4. Kevytrakenteisten toimistokoppien seinälevyt sisältävät **asbestia**.

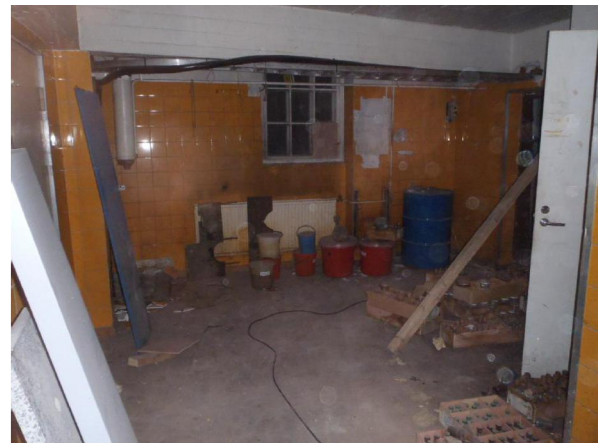
Kuva 5. Oranssin keraamisen laatan saumalaasti sisältää **asbestia**.

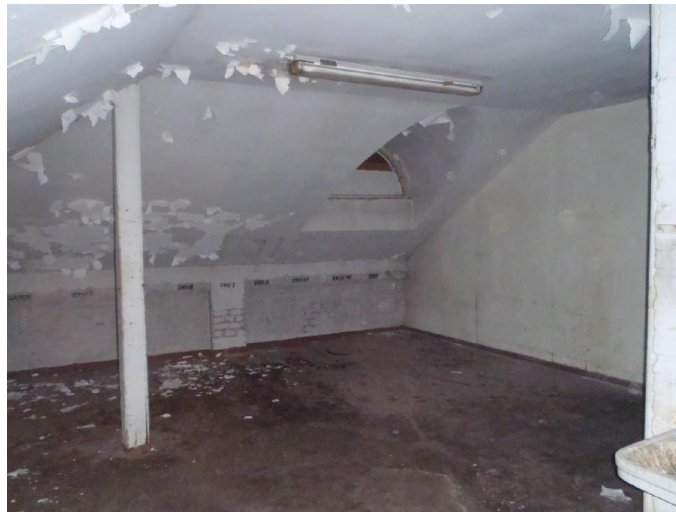
Kuva 5. Valkoinen maali, jolla tehtaan lähes kaikki betoni- ja tiilipinnat on maalattu, sisältää mm. **sinkkiä, kobolttia ja lyijyä.**

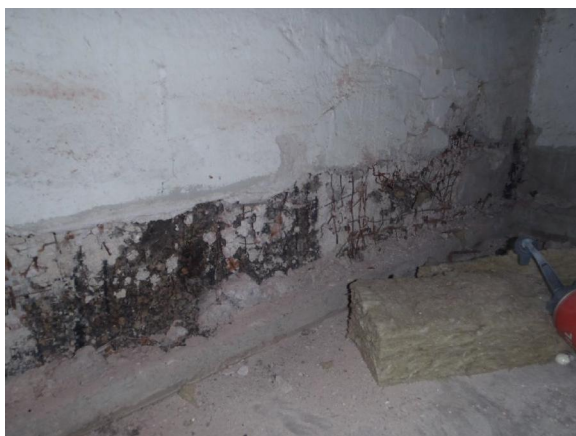
Kuva 7. Seinien alaosissa oleva korkkieristys on kiinnitetty **PAH-yhdistepitoisella** bitumisivelyllä.

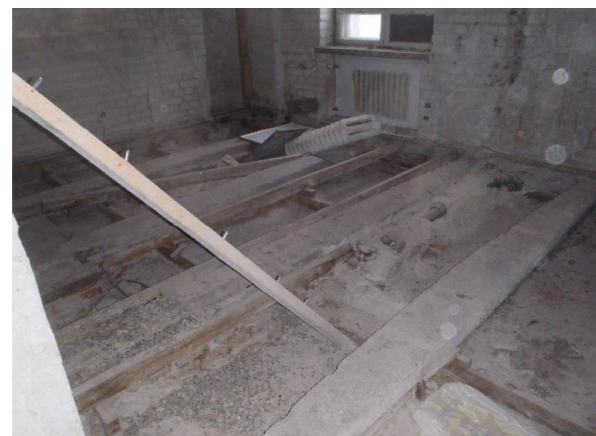
Kuva 8. Osassa toisen kerroksen tiloista välipohjan palkit ovat näkyvissä. Palkeissa oleva eriste on kiinnitetty **PAH-yhdistepitoisella** bitumisivelyllä.

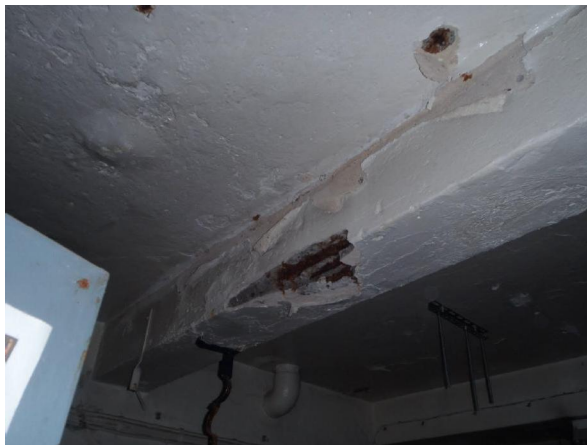
Lämmönjakuhuoneen kattopalkissa on vakava korroosioaurio. Ruostuvat pääteräkset ovat lohkaisseet betonikappaleen irti palkin alapinnasta (kuva 9). Kattopalkkien kantavuus on syytä selvittää ennen korjaustöiden aloittamista.

Kuva 9. Kattopalkin pääteräkset ovat pahoin ruostuneet.

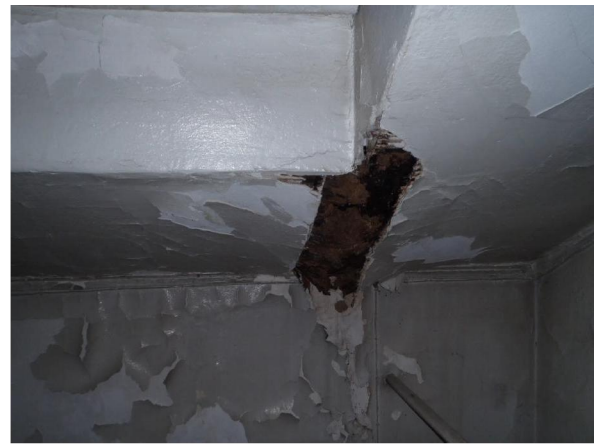
Ullakkokerroksessa on muutamia kohtia, joissa on kosteusvaurioita. Kattoikkunoiden liittymät eivät ole vesitiiviitä, joten yläpohjan lämmöneristeet ovat osin kastuneet (Kuva 10). Tällaisissa kohdissa ikkunaliittymät pitää korjata, kastuneet eristeet poistaa ja mahdolliset lahovauriot korjata.

Kuva 10. Ullakkokerroksessa on muutamia kosteusvauriokohtia.
