Pohjaveden pilaantumisriskit Helsingissä

Vuosaaren, Kallahden, Tattariharjun ja
Vartiokylänlahden pohjavesialueet

POHJAVEDEN PILAANTUMISRISKIT HELSINGISSÄ
Vuosaaren, Kallahden, Tattariharjun ja Vartiokylänlahden pohjavesialueet

Helsingin kaupungin ympäristökeskus
Helsinki 1999

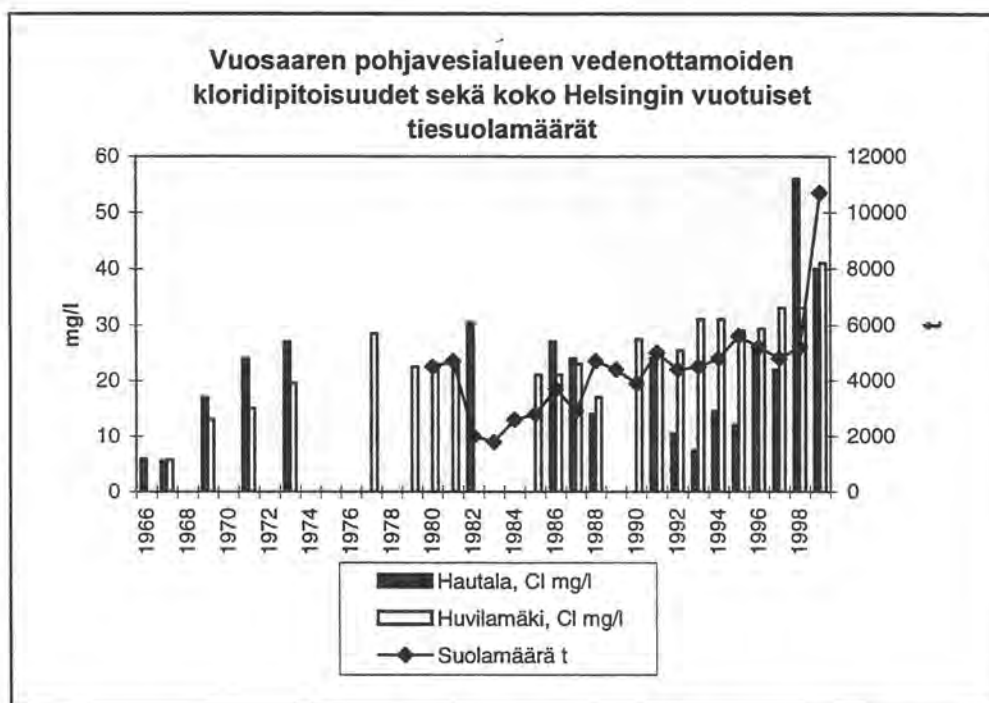
Kuva 3.4. Vuosaaren vedenottamoiden kloridimäärät sekä vuotuinen Helsingissä käytetty suolamäärä.

Huvilamäen ottamalla kloridipitoisuus on jonkin verran kasvanut 1960-luvulta. Syynä on osittain saattanut olla Niinisäarentien suolaus. Sen sijaan Hautalassa selkeää nousua ei ole

ollut. Kloridipitoisuuden kehitykset vedenottamoiden kaivoissa on esitetty diagrammeina kuvassa 3.4. Huvilamäen näytteet on otettu vedenottamon ylivuodosta ja Hautalan näytteet entisen vedenottamon lähelle rakennetusta pohjavesiputkesta.

Suolauksen aiheuttama riski Vuosaaren alueella on *pieni*.

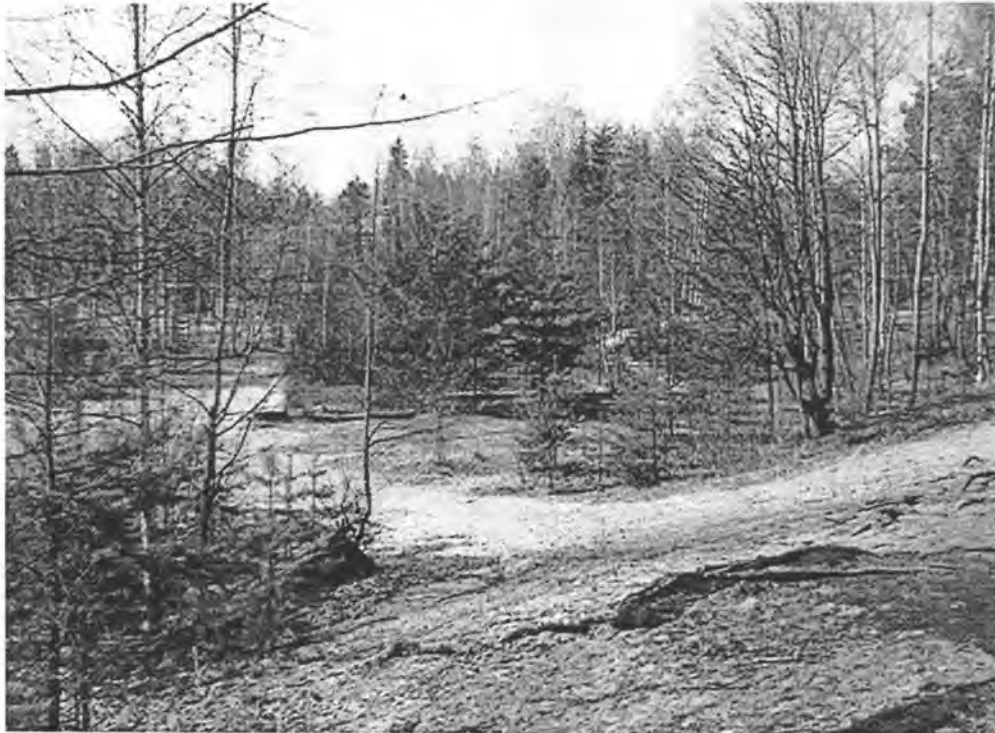
Kuva 3.7. Vuosaaren pohjoisin (VuS2) sorakuoppa.

Vuosaaren pohjavesialueella on ollut ainakin kolme sorakuoppaa. Sorakuoppiin on mahdollisesti heitetty jätteitä ja niissä on myös huollettu autoja. Eteläisin niistä (VuS3) oli hyvin laaja ja on nykyään kerrostalovaltainen alue. Uudenmaan ympäristökeskuksen selvityksen mukaan sorakuopan kunnostustarve kuuluu luokkaan ”vähäinen” (Autiola 1999), mutta koska sorakuoppaa ei enää ole, voitaneen sanoa, että kunnostustarvetta ei ole lainkaan. Pohjoisin (VuS2), Kangaslammen koillispuolella sijaitseva sorakuoppa on metsittymässä ja sen kunnostustarve on myös vähäinen (Autiola 1999). Kangaslammen pohjoispuolella olleen sorakuopan (VuS1) kunnostustarvetta ei ole arvioitu, eikä sen tarkkaa laajuutta tiedetä. Vanhojen sorakuoppien sijainti on esitetty kuvassa 3.6. Kuvassa 3.7 on Vuosaaren pohjoisin sorakuoppa (VuS2) kuvattuna pohjoisesta.

Riski on hyvin pieni.

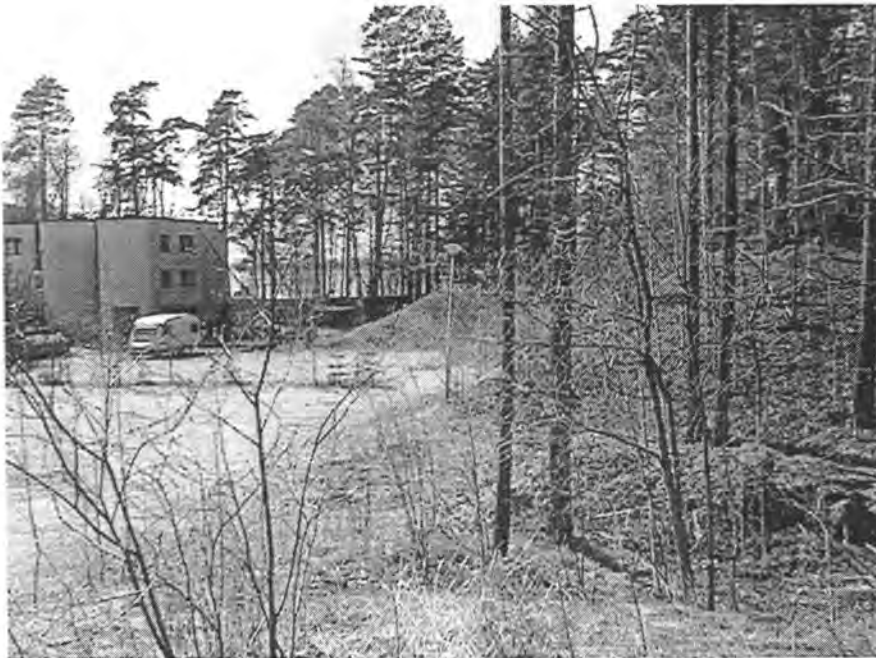
Kuva 4.4. Osuuspankkiopiston pysäköintialue vanhan sorakuopan pohjalla.

Riski on *pieni* niissä sorakuopissa, joissa on pysäköintialue ja *hyvin pieni* kahden muun sorakuopan kohdalla.

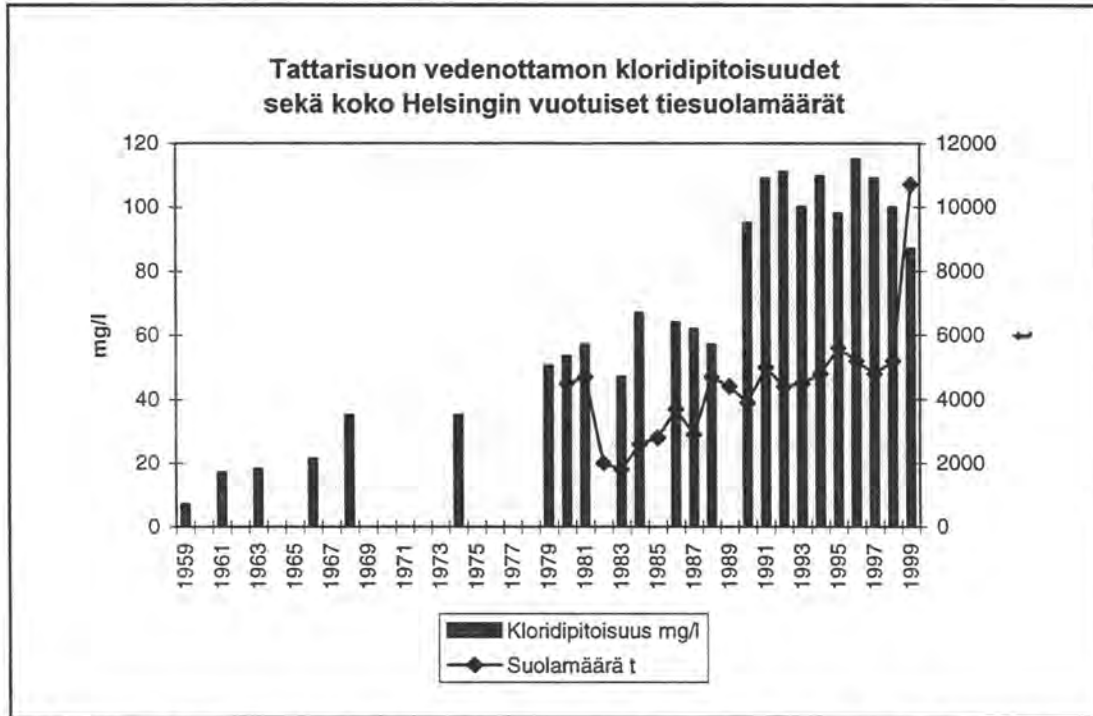
Kuva 5.5. Kloridipitoisuuden kehitys Tattarisuon pohjavedenottamolla sekä käytetyt vuotuiset suolamäärät.

Maanteiden suolaus on merkittävä riski pohjavedelle Tattariharjulla. Kloridipitoisuus on ollut Tattariharjulla korkea, ja se on noussut selvästi 1980-luvulla. Suolamäärien vaihtelut eivät kuitenkaan aivan vastaa kloridipitoisuuden kehitystä. Suurin eroavaisuus oli talvikaudella 1998-1999, jolloin suolamäärä oli aikaisempaan verrattuna lähes kaksinkertainen, mutta pohjaveden kloridipitoisuus oli laskenut. Tienpientareet on tarkoitus suojata tulevaisuudessa. Kuvas-
sassa 5.5 on esitetty diagrammina kloridipitoisuuden kehitys vuodesta 1959 lähtien.

Riski on *melko suuri*, koska suolattavat maantiet kulkevat hiekkaisen muodostumisalueen läpi ja vedenottamo on hyvin lähellä teitä. Vaikutus pohjaveteen ei kuitenkaan ole yksiselitteisesti nähtävissä.

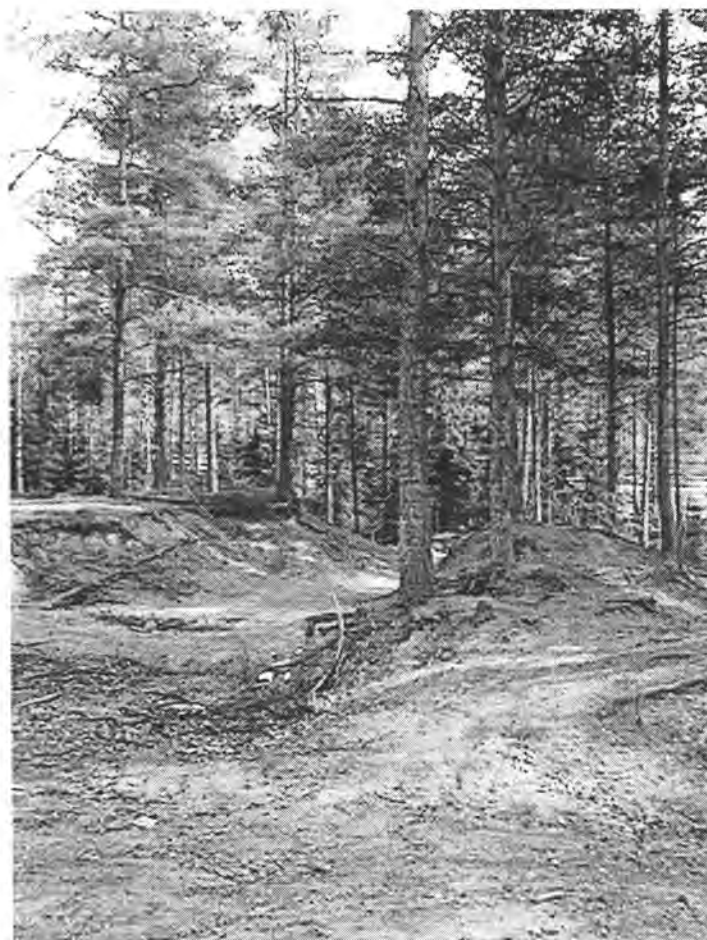
Kuva 5.8. Keskimäinen sorakuoppa (TS2).

Alueella on kolme vanhaa avonaista sorakuoppaa, joiden sijainnit on esitetty kuvassa 5.7. Sorakuoppaan heitetyistä roskista voi joutua haitta-aineita pohjaveteen. Mopoila ajelun seurauksena pohjaveteen voi joutua öljyä. Eteläisin sorakuoppa (TS3) on melko hyvässä kunnossa ja

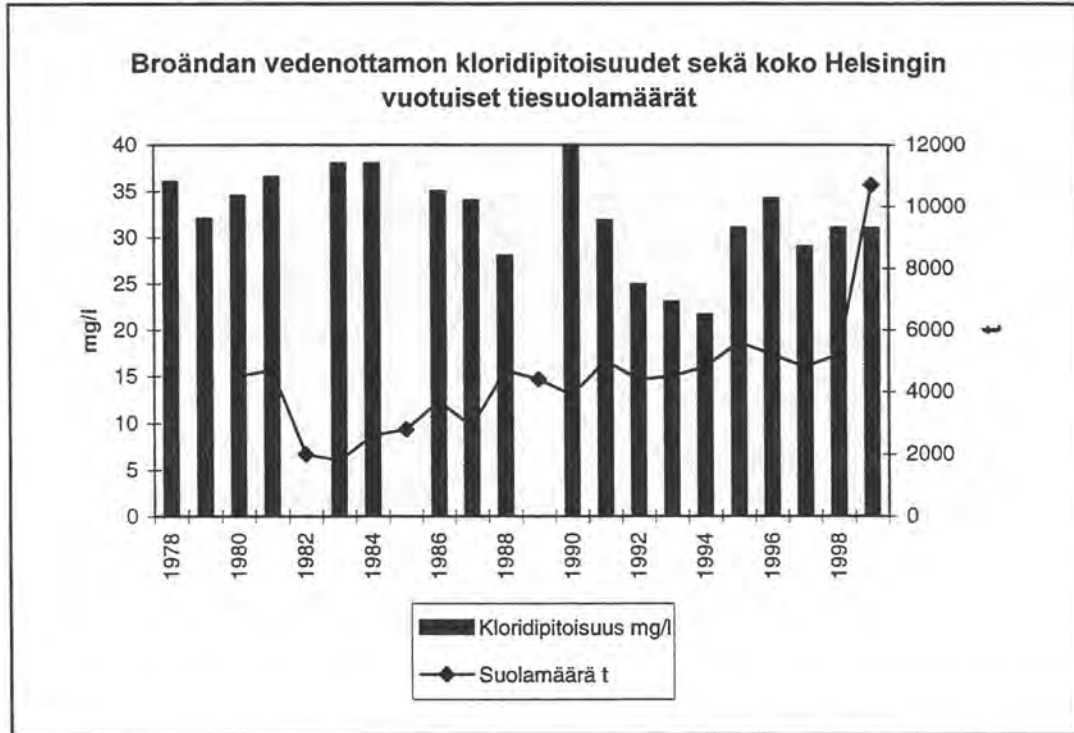
Kuva 6.5. Kloridipitoisuus Vartiokylänlahden pohjavesialueella ja vuotuiset liukkauden estoon käytetyt suolamäärät.

Kloridipitoisuus Broändan pohjavedenotantomolla on vaihdellut välillä 20 - 40 mg/l vuodesta 1978 lähtien (kuva 6.5). Kloridipitoisuuden kehitys ei ole yhtenevä suolan vuotuisten käyttömäärien kehityksen kanssa. Vuodesta 1984 vuoteen 1994 pohjaveden kloridipitoisuus väheni vaikka vuotuiset suolamäärät kasvoivat.

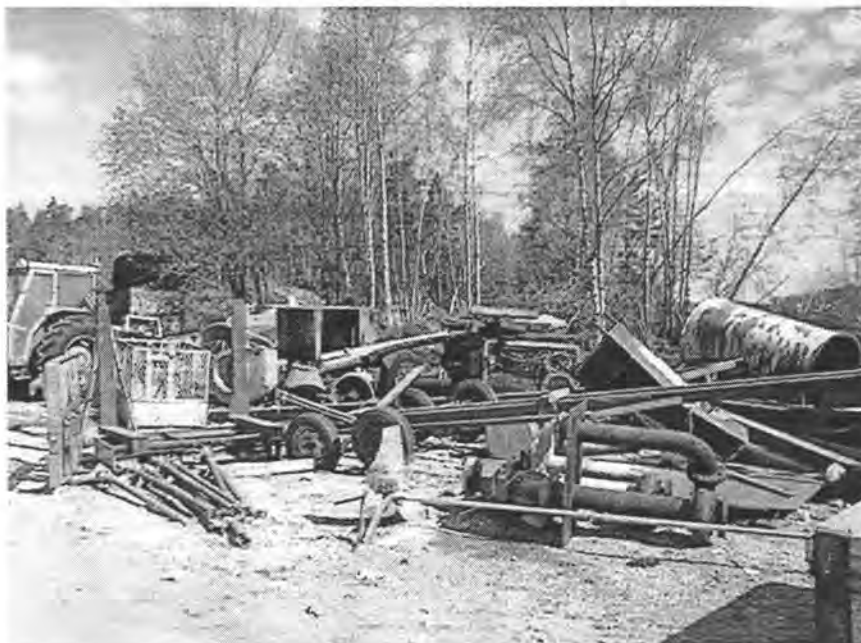
Kuva 6.7. Aalto-Nostot Oy:n pihaa.

Yrityksen toimiala on nostureiden korjaus ja huolto, mutta pihalla on enimmäkseen muuta romua, kuten autonromuja, kaivinkoneen kappaleita ja vanhoja öljysäiliöitä (kuva 6.7). Huolto- ja korjaustoiminnassa sekä autojen ja työkoneneiden varastoinnissa maahan voi päästä öljyä. Tontilla on myös 2 m³:n suuruinen, omia työkoneneita varten tarkoitettu polttoainesäiliö. Pihaa ei ole päällystetty. Säiliöstä otetaan öljyä myös lämmitykseen.

Päästöriski on *melko suuri*, koska piha on epäsiisti ja päällystämätön ja toiminta on pohjavedelle haitallista.

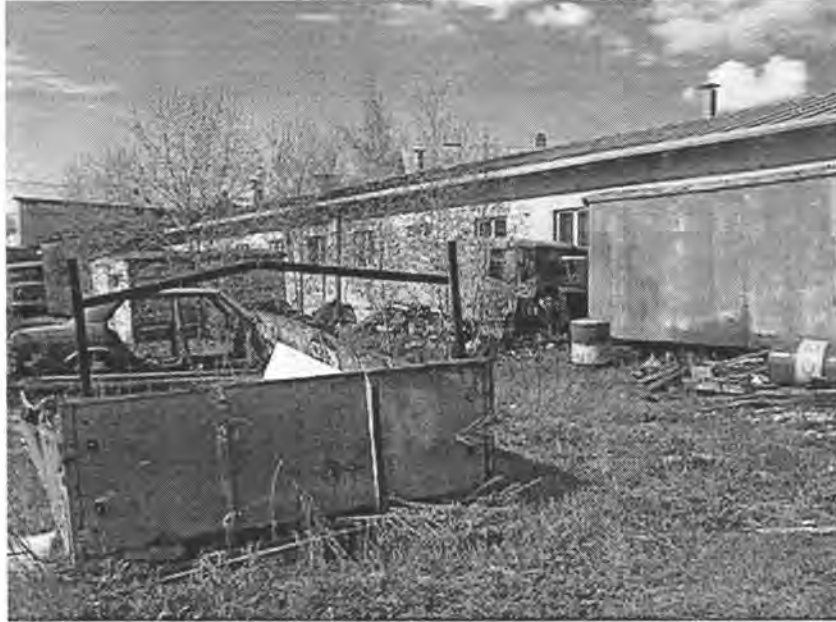
Kuva 6.8. Linnanherrankuja 3:n takapiha.

jien mukaan autokorjaamojen pihalla on mm. kaadettu öljyä maahan. Niille yrityksille, joiden toiminnan arveltiin sisältävän riskin pohjavedelle, toimitettiin yrityksen toimintaa koskeva kysely. Tässä yhteydessä on käsitelty vain yritykset, jotka vastasivat kyselyyn. Liitteessä 8 on lueteltu alueen kaikki yritykset, sisältäen myös ne, joille ei katsottu tarpeelliseksi toimittaa kyselyä. Päästöriskit on arvioitu erikseen ja sijaintiriski yhteisesti koko alueelle. Kuvassa 6.8 on näkymä Linnanherrankuja 3:n takapihalta, jossa on useita hylätynnäköisiä autonromuja.

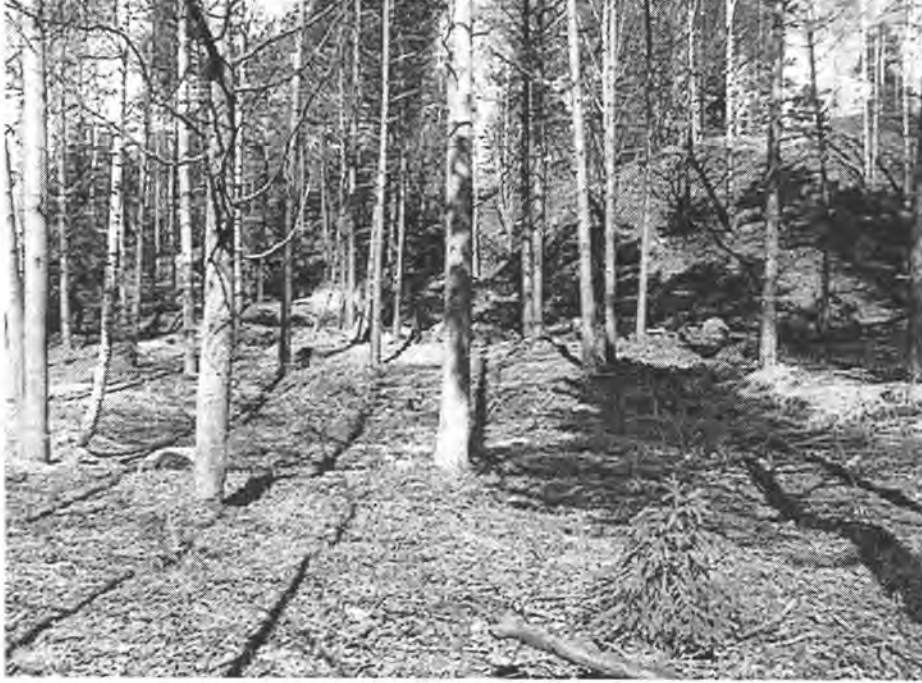
Kuva 6.10. Näkymä Vartiokylänlahden pohjavesialueen kaakkoiskulmassa sijaitsevasta sora-kuopasta (VaS2).

Alueella on ollut kaksi sorakuoppaa. Itäisempi sorakuoppa (VaS2) on nykyään metsittynyt. Sen kunnostustarve on arvioitu vähäiseksi Uudenmaan ympäristökeskuksen selvityksessä (Autiola 1999). Sorakuoppa sijaitsee muodostumisalueen reunalla lähellä Broändän vedenot-tamoja. Tämän lisäksi geoteknisen kartan mukaan alueella on ollut myös toinen sorakuoppa (VaS1), lähellä Vartioharjun teollisuusaluetta. Nykyään sorakuoppa on täytetty ja sen yli kul-kee Itäväylä. Sorakuoppien sijainnit on esitetty kuvassa 6.9. Kuvassa 6.10 on kuva itäisestä sorakuopasta (VaS2).

Riski on *pieni*, koska VaS1 on täytetty ja VaS2 on hyvin metsittynyt, eikä lähellä ole mitään toimintaa, minkä seurauksena haitta-aineita voisi kulkeutua kuoppaan.
