HELSINGIN KAUPUNGIN RAKENNUSVIRASTO  
ARKKITEHTUURIOSASTO

# **HULEVEDEN VARASSA OLEVIENT LUONTO- JA VIRKISTYSARVOJEN KARTOITUS**

MAALISKUU 2014

**FCG Suunnittelu ja tekniikka Oy**

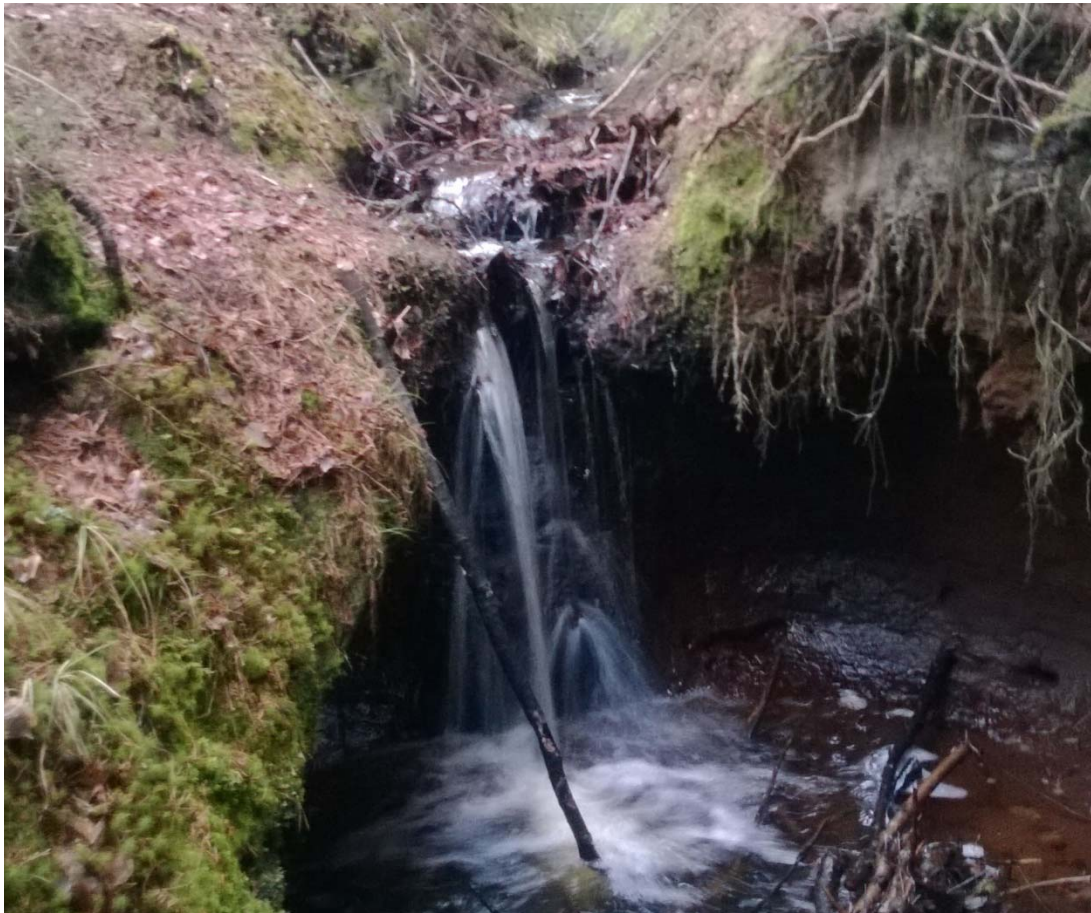
*Kuva 7. Eroosion vaikutuksesta luontaisesti syntynyt pato Ruutipuiston uoman keskivälisä.*

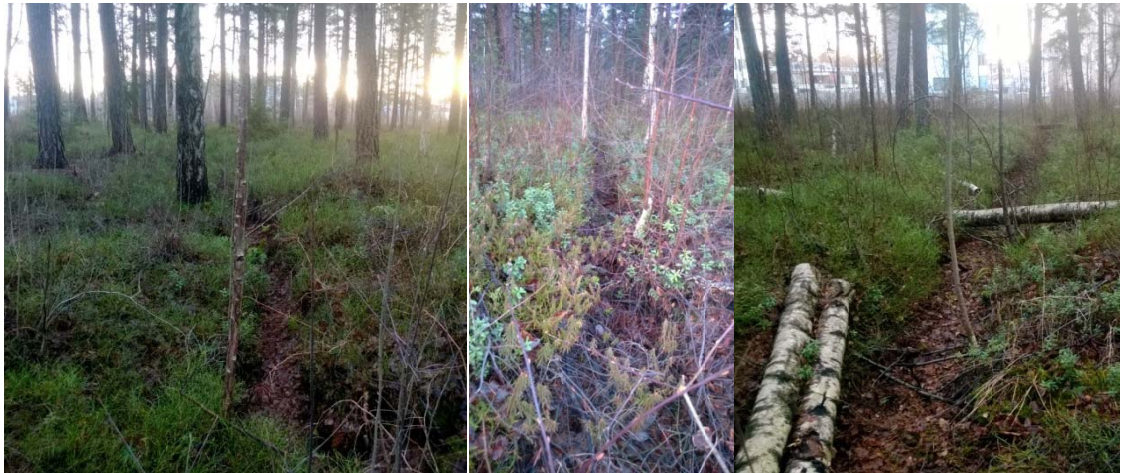
Kuva 40. Alppiruusupuiston ojastoa, jolla rämettä on kuivatettu ja uomat ovat umpeutuneet ajan kuluessa.

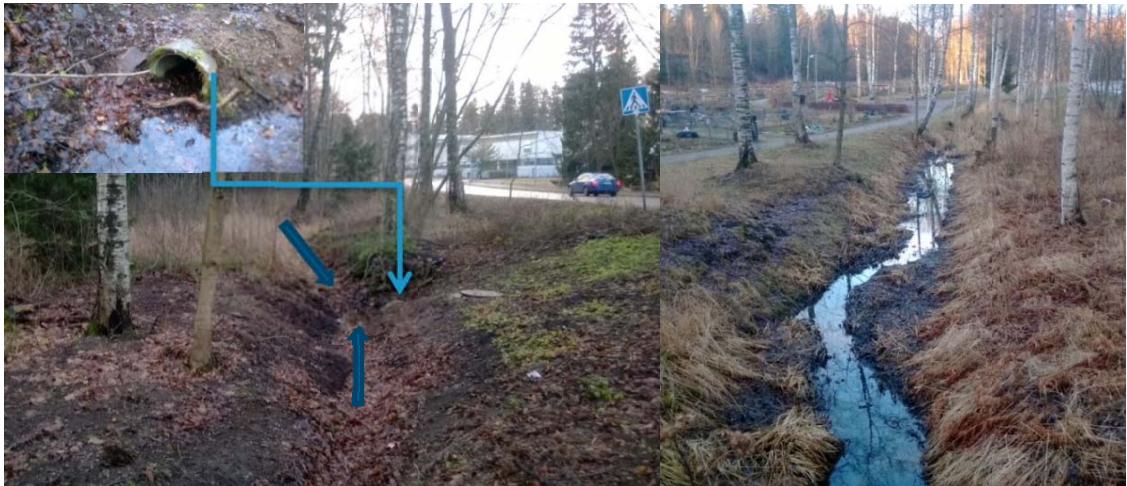
Kuva 41. Alppiruusupuiston luoteisosan uomaston purkupiste Aino Acktén tien alitse johdetaan rumpuun (vas.) ja tien länsipuolen uoma. Tien alittavaan rumpuun (800B) tulee puiston vesien lisäksi valuntaa 600B hulevesiviemäristä noin 10 hehtaarin alueelta puiston pohjoispuoleiselta asuinalueelta

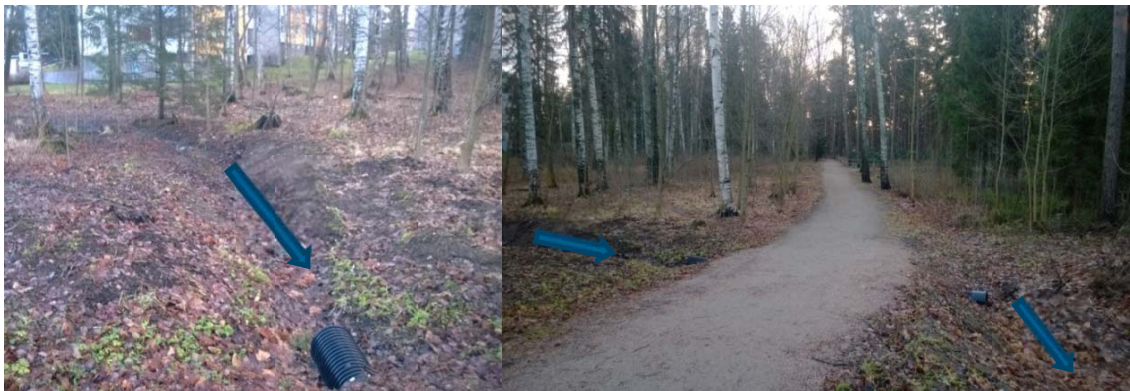
Kuva 42. Hiljattain kaivettu uoma ja ulkoilureitin alitus noin 40 m koilliseen Aino Acktén tien alituksesta. Ulkoilureitin alla kulkee verkostonkartan perusteella 225B hulevesiviemäri itään päin.

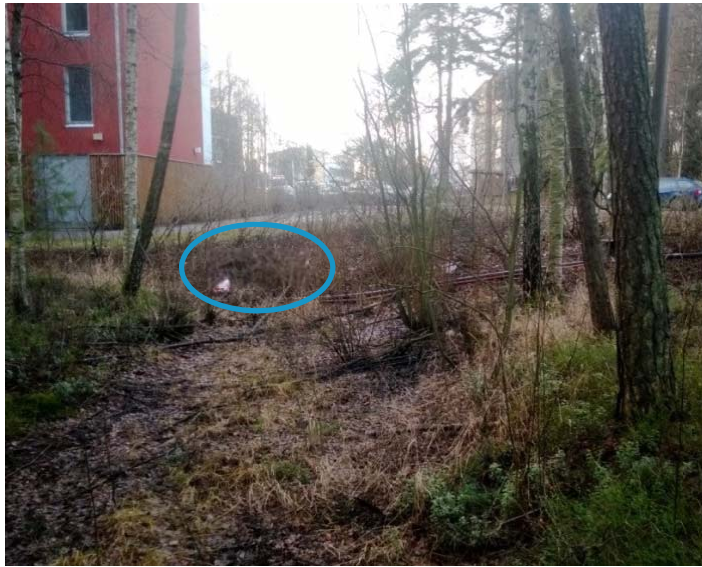
Kuva 43. Käytöstä poistetun hulevesiviemärin purkupisteen oletettu aiempi sijainti Laajasuontien pohjoispuolella puiston eteläreunassa.

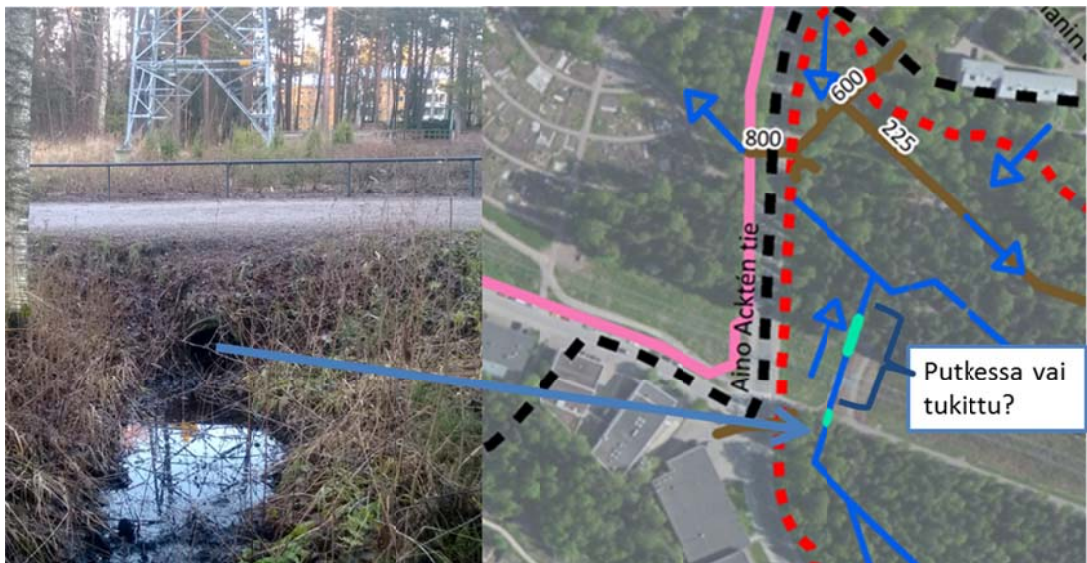
Kuva 44. Puiston länsiosassa kantakartan perusteella ulkoilureitin alittava uoma jatkuu voimalinjan pylvään alta. Maastossa uomaa ei näy eikä verkostokartan perusteella kulje putkitettunakaan. Kuvaushetkellä vesi seisoï putken edustalla.

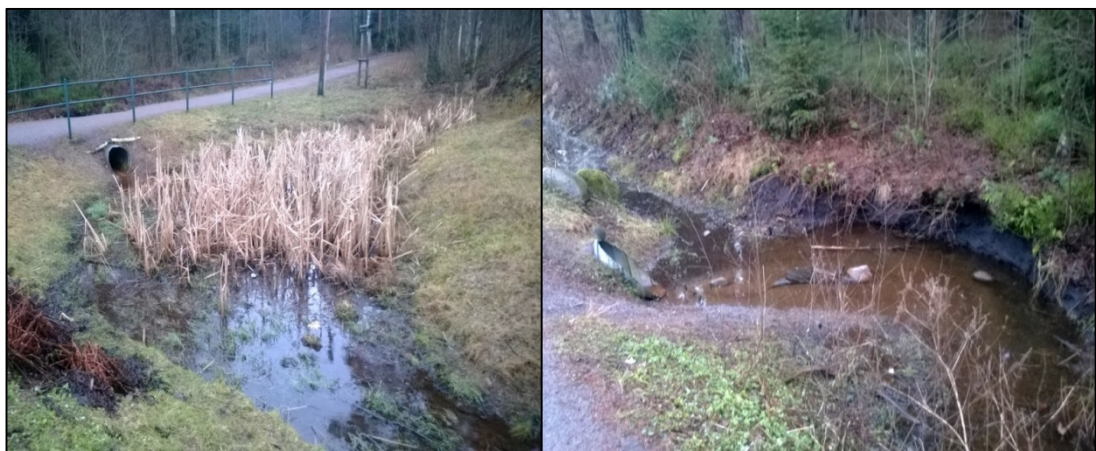
Kuva 46. Uoman laajennus ja rumpu ulkoilureitin ali Ruutipuiston itäosassa. Rummun jälkeen virtaus kovertanut penkkää.
