Helsingin kaupunkisuunnitteluviraston julkaisuja 2009:3

**Inventointi**  
**Arvot**  
**Kehittämisperiaatteet**  
**Korjaustapaohjeet**

# **Siltamäen kontaktikaupunki**

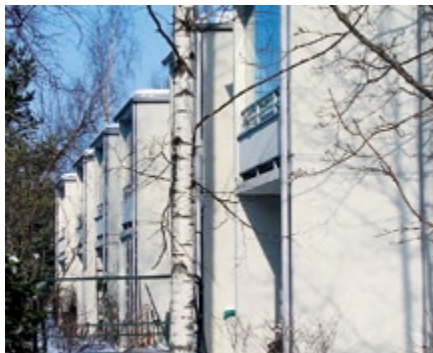
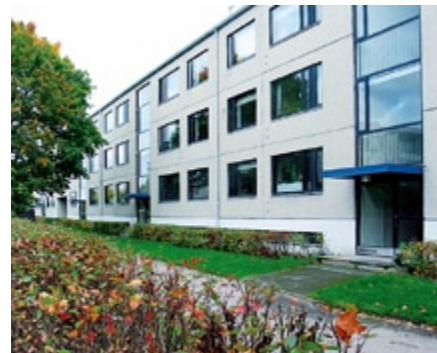
Harmaa pesubetoni oli ajalle tyypillinen julkisivumateriaali. Etelä- ja länsijulkisivuissa sekä rakennuksien kulmissa ja ikkunapielissä on pitkälle edenneitä vaurioita, joita ei enää voida korjata kevyillä paikkauksilla ja pinnoitteilla. Julkisivuissa edennyt betonin rapautuminen vaatii laajempia korjaustoimenpiteitä lähitulevaisuudessa.

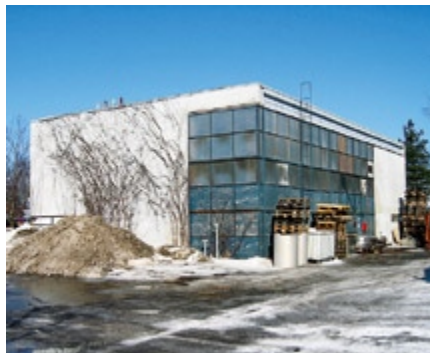
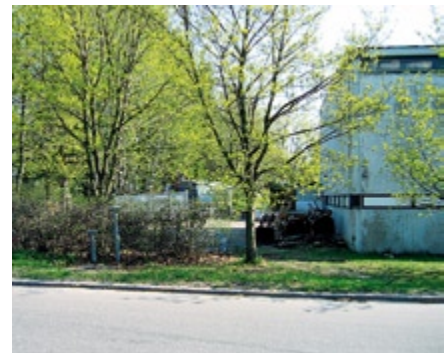
Alueen lämpökeskusrakennus on moderni kuutiomainen laatikko, jota alun perin korostivat korkeat savupiiput "Siltamäen maamerkit". Rakennuksen ympäristö on nykyään ränsistynyt ja kaipaa kohennusta.

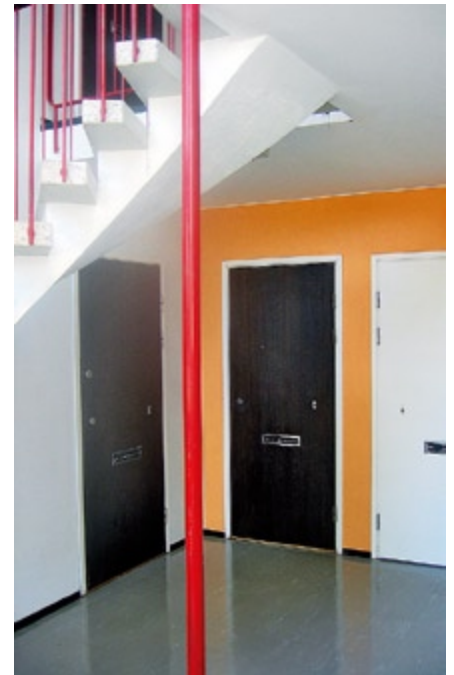
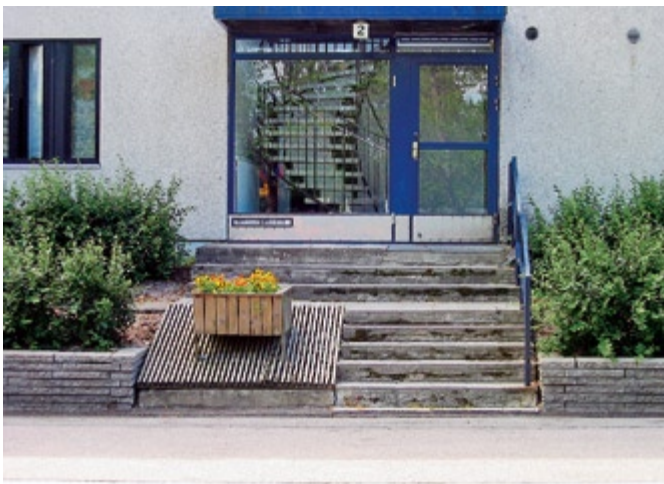
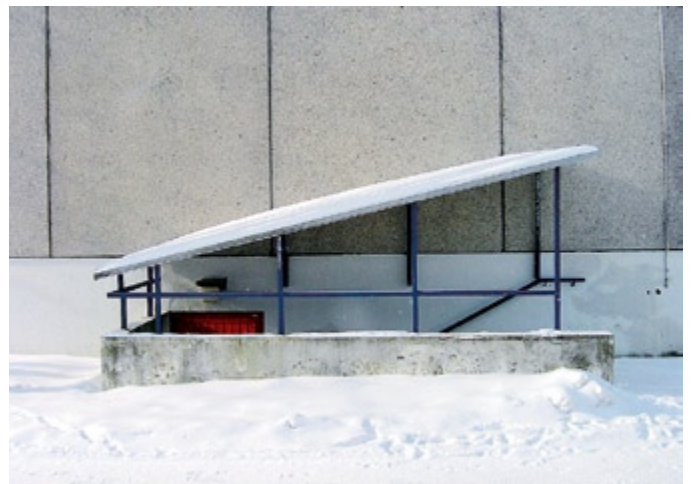
- Keltaiset ja punaiset teräslasiseinät ovat alueelle vieraat ja ne korostavat alueen kuluneisuutta.
- Katoksien ja räystäiden muutetut yksityiskohdat heikentävät alueen alkuperäistä arkkitehtuuria. Detaljit tulee palauttaa korjaustapaohjeiden mukaisiksi.
- Porrashuoneiden väriyksessä tulee palata selkeään alkuperäisten voimakkaiden tunnistevärin käyttöön. Alueelle eivät sovi taitetut pastellisävyt eivätkä porrashuoneiden koristemaalaukset.
- Sisäänkäyntien esteetön kulku tulee järjestää korjaustapaohjeen mukaisesti; alueella käytetyt nykyiset ratkaisut ovat väliaikaisen tuntuiset.
- Kellariportaiden katokset uusitaan julkisivukorjauksen yhteydessä. Nykyinen katosratkaisumalli (kalteva poimupeltikatos) ei sovi alueelle.
- Kaikissa rakennuksissa on asennettu uudet alumiinirakenteiset etuikkunat vanhojen puuikkunoiden eteen.
